EMPRESA DE SANEAMENTO DE MATO GROSSO DO SUL S.A. - SANESUL

MODELAGEM TÉCNICA Estudos de Engenharia, Ambiental e Social

CARACTERIZAÇÃO GERAL DO MUNICÍPIO
 DIAGNÓSTICO DO SISTEMA ATUAL

Volume 17 – Camapuã

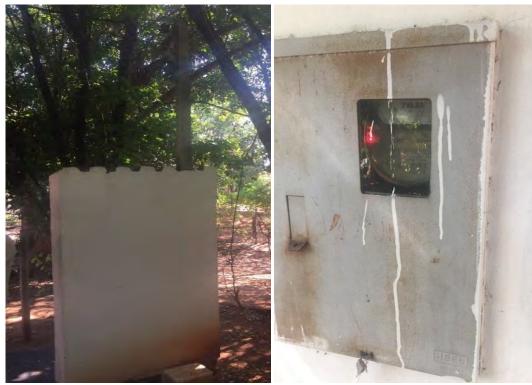
| | Volume útil (m³): | Não informado | |
|---|---|---|--|
| Observações: | Comprimento (m): Nao informado Construção Civil regular; Poço de Sucção regular; Ocorrência de odor regular; Tampas corroídas e quebradas; Instalações elétricas e painéis precários; Não possui iluminação; Portão e fechamento ruins; Possui ponto de água; Bombas, tubulação, válvulas e conexões em bom estado; Bomba reserva não instalada; Sem acesso para caminhões; Presença de animais dentro da área. | | |

Figura 12: Entrada de Elétrica.

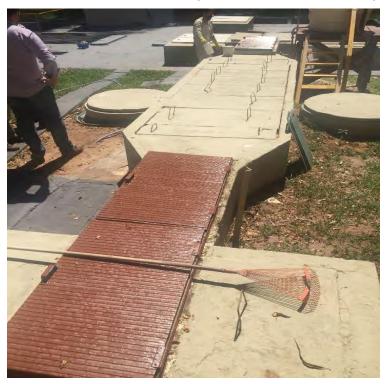
Figura 22: Tratamento preliminar com tampas em concreto e em aço carbono.

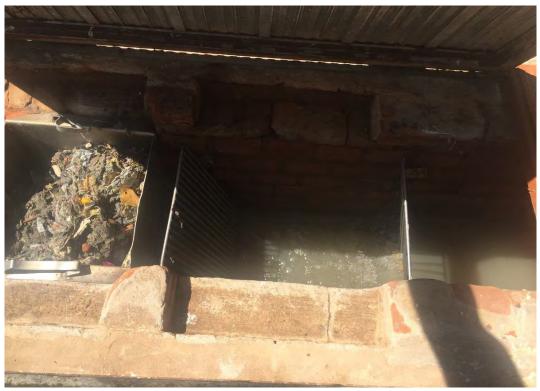
Os canais são fechados com tampas de concreto e construídos com tijolos sem execução do reboco e impermeabilização, fazendo com que o esgoto cause danos estruturais em um curto espaço de tempo, gerando vazamentos, corrosão e rachaduras.

Figura 23: Gradeamento com canal executado com tijolo sem reboco e impermeabilização.

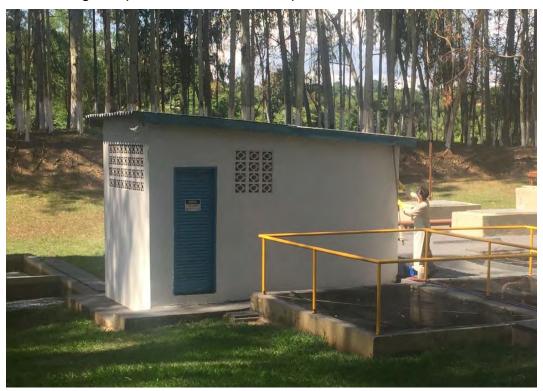
Os sopradores não possuem inversor de frequência, e não há medição ou controle da vazão de ar fornecida.

Figura 30: Casa do Soprador.

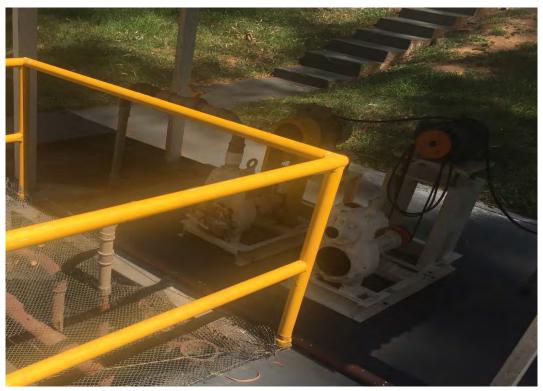
O barrilete da bomba reserva não está instalado, portanto, caso ocorra algum problema na bomba em operação, a bomba reserva não irá atender a elevatória.

Figura 32: Bombas de recirculação.

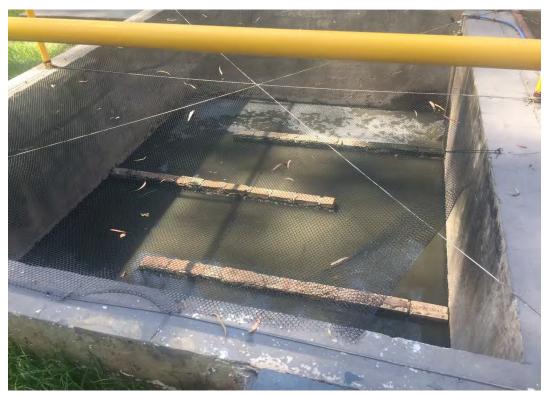
O tanque de contato é enterrado, em alvenaria e em alguns pontos não apresenta reboco e impermeabilização, prejudicando a integridade estrutural em um menor período de tempo.

Figura 33: Tanque de contato.

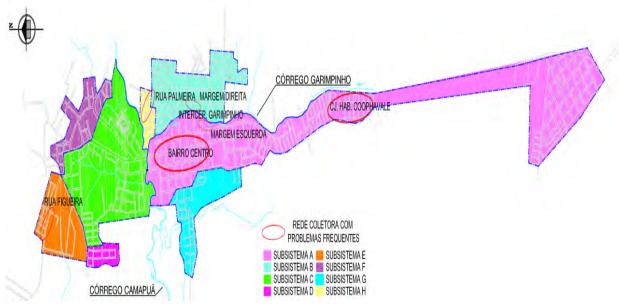
Na região da rua figueira, a rede coletora foi implantada em cota superior a testada dos lotes, impossibilitando a ligação das residências.

A figura a seguir, mostra as regiões com maior incidência de obstrução da rede, extravasamento nos poços de visita e impossibilidade de ligação na rede coletora existente. Nestas áreas é realizada manutenção preventiva de desobstrução de redes e limpeza dos poços com frequência.

Figura 40: Localização dos pontos com maior incidência de manutenção.
