GOVERNO DO ESTADO DE MATO GROSSO DO SUL
EMPRESA DE SANEAMENTO DE MATO GROSSO DO SUL S.A. - SANESUL

MODELAGEM TÉCNICA

Estudos de Engenharia, Ambiental e Social

Volume 20 – Coronel Sapucaia

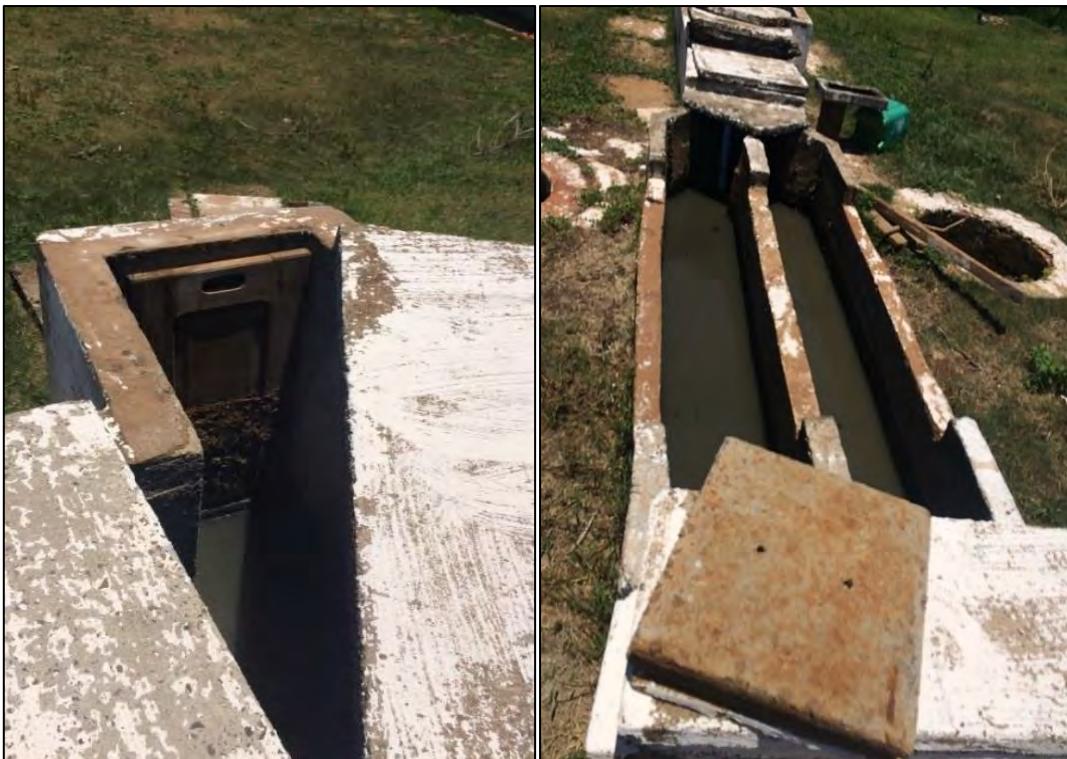
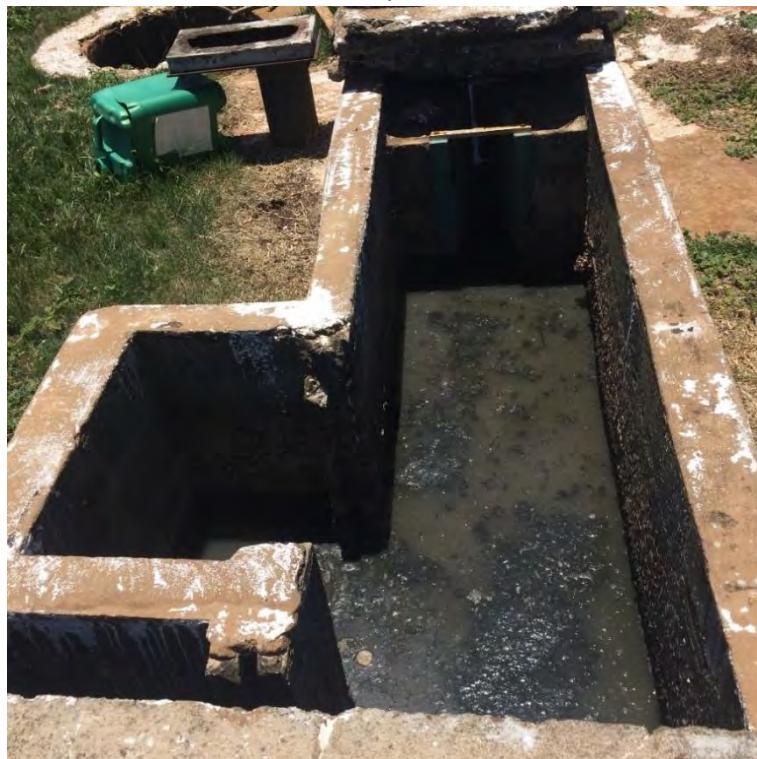
De acordo com a equipe da SANESUL esta unidade de tratamento preliminar está funcionando corretamente, porém apresenta uma estrutura civil em situação precária.

Figura 32: Tratamento Preliminar (Caixa de entrada e Desarenador).

Figura 33: Tratamento Preliminar (Medidor de vazão e caixa de saída).

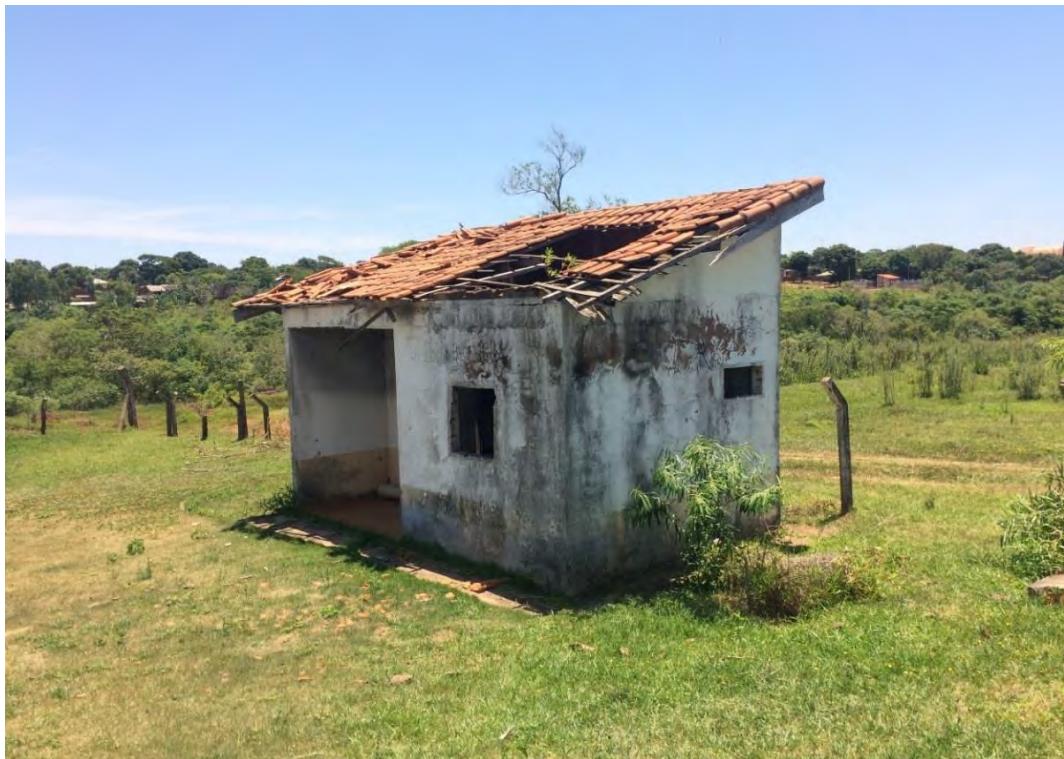
Figura 37: Prédio administrativo.

A ETE possui um prédio administrativo, que inclui um laboratório e sala administrativa. Ambas as unidades estão em péssimas condições estruturais, pois as estruturas foram vandalizadas – incendiadas, recentemente.

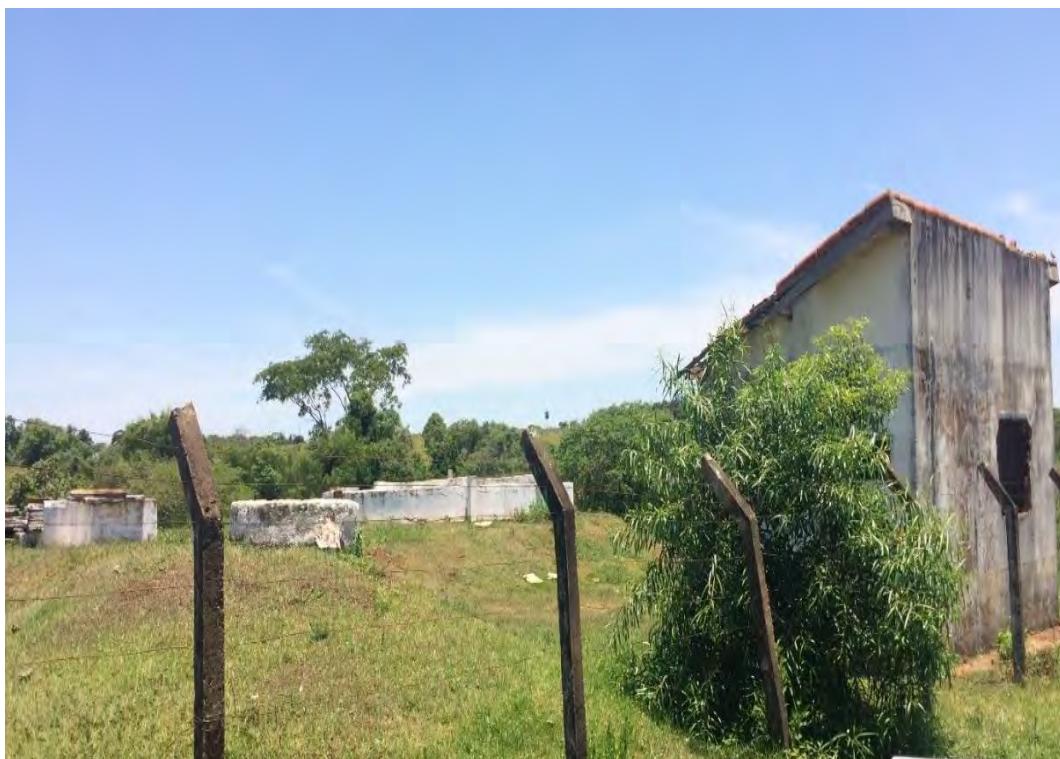
Figura 39: Área da ETE.

A área é gramada, possui ligação de energia elétrica e ligação de água. Com relação a limpeza da área, a ETE apresenta condições de abandono, com entulho e área não capinada.

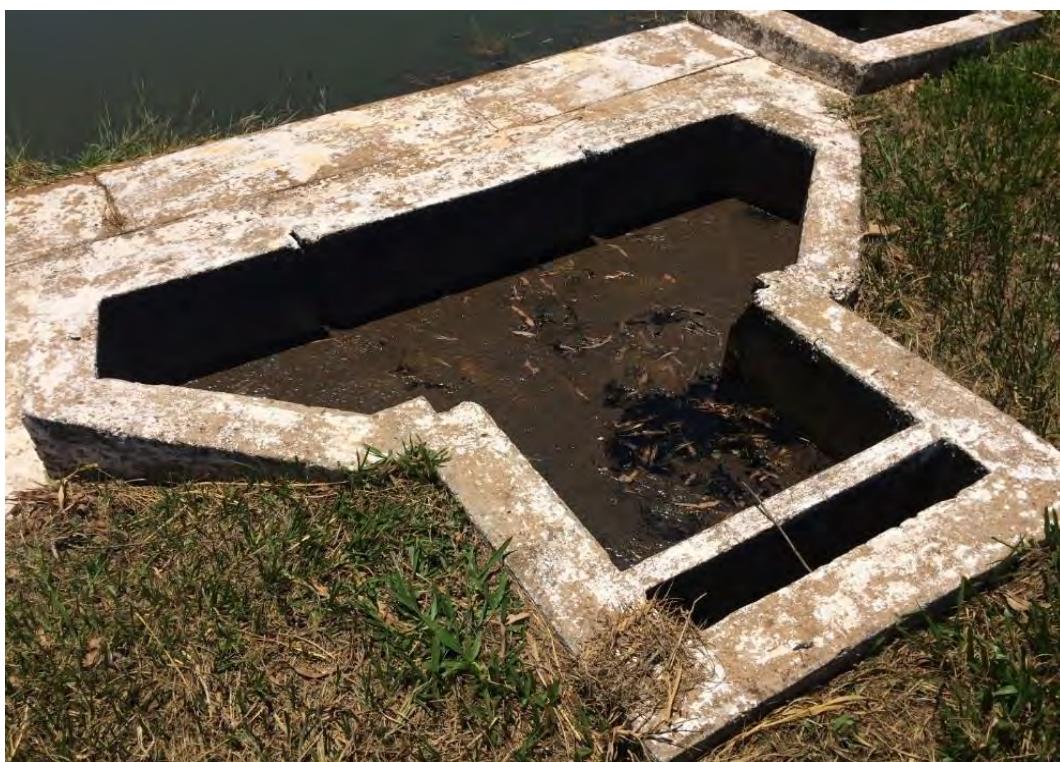
Figura 46: Caixa de Distribuição para a Lagoa Anaeróbia.

A Lagoa não se encontra bem conservada, e é revestida com concreto. O concreto demonstra sinais de infiltração e rachaduras, pelo fato do crescimento da vegetação em meio ao mesmo; falta impermeabilização.

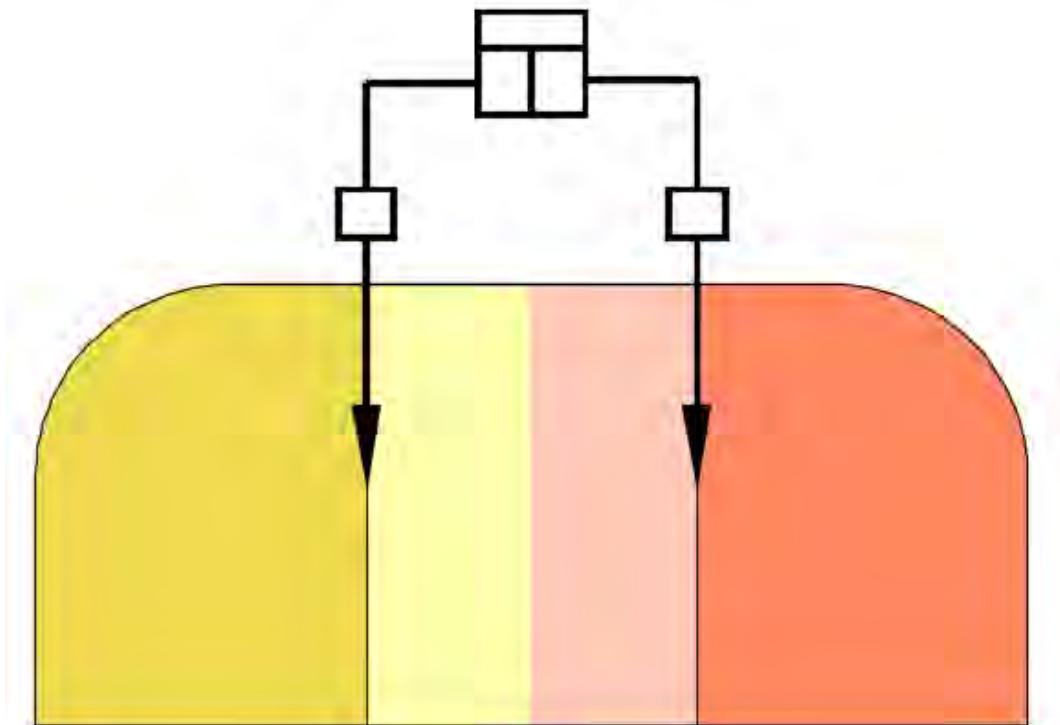
As duas tubulações de entrada encontram-se geometricamente posicionadas de forma equivocada, com as duas extremidades com maior área de influência em relação à região central. Isto também é um fator que resulta em desequilíbrio hidráulico na alimentação da lagoa.

Figura 48: Croqui da caixa de distribuição e zonas de influência da lagoa Anaeróbia.

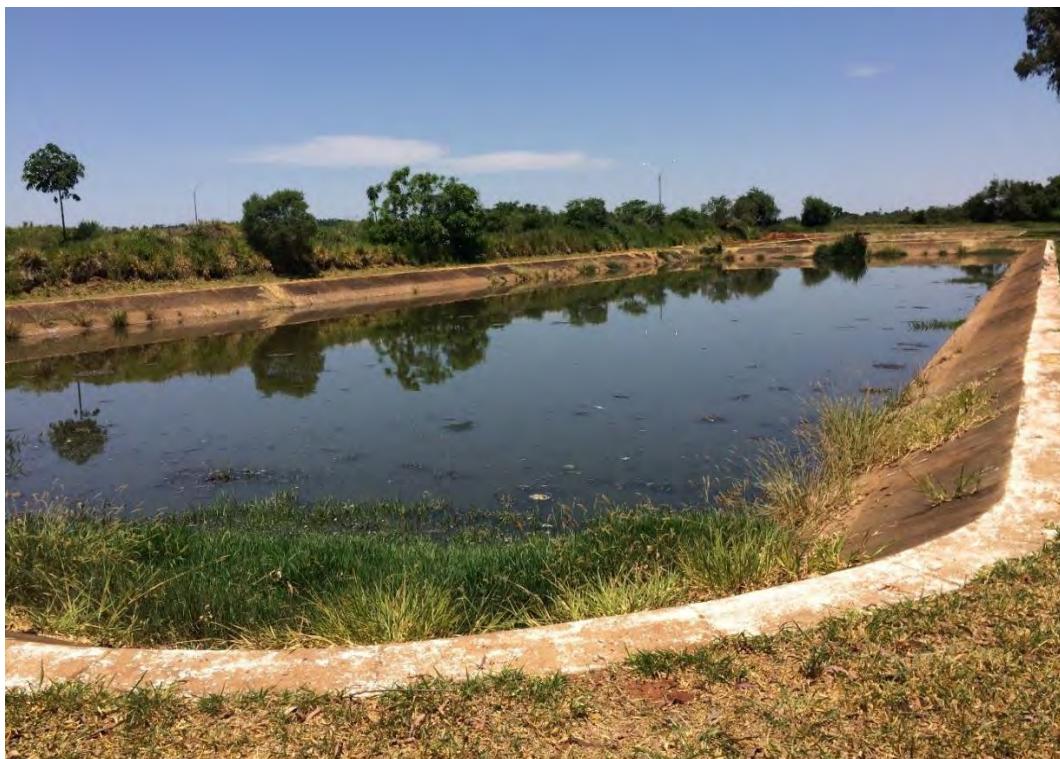
Figura 49: Lagoa Facultativa.

A Lagoa não se encontra bem conservada, e é revestida com concreto. O concreto demonstra sinais de infiltração e rachaduras, pelo fato do crescimento da vegetação em meio ao mesmo, faltando impermeabilização. A superfície está tomada por lixo (plásticos, sólidos flutuantes) e repleta de algas.

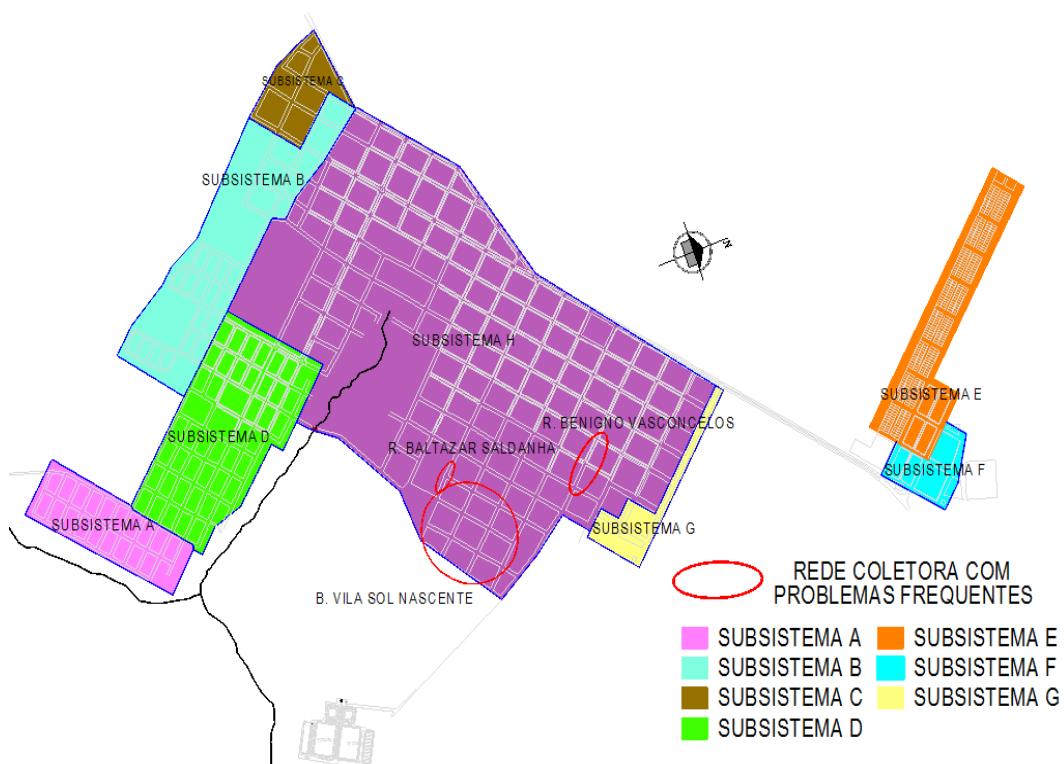
A figura 53 a seguir, apresenta as regiões com maior incidência de manutenções devido aos problemas citados anteriormente.

Figura 53: Localização dos pontos com maior incidência de manutenção.
