**GOVERNO DO ESTADO DE MATO GROSSO DO SUL**  
**EMPRESA DE SANEAMENTO DE MATO GROSSO DO SUL S.A. - SANESUL**

## **MODELAGEM TÉCNICA**

**Estudos de Engenharia, Ambiental e Social**

**Volume 21 – Corumbá**

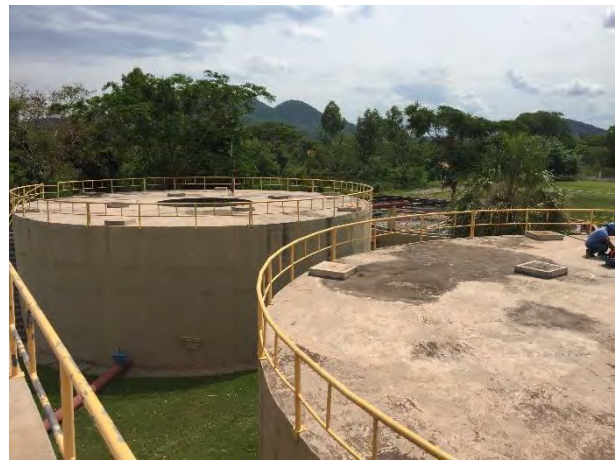
**Vista superior do UASB.**

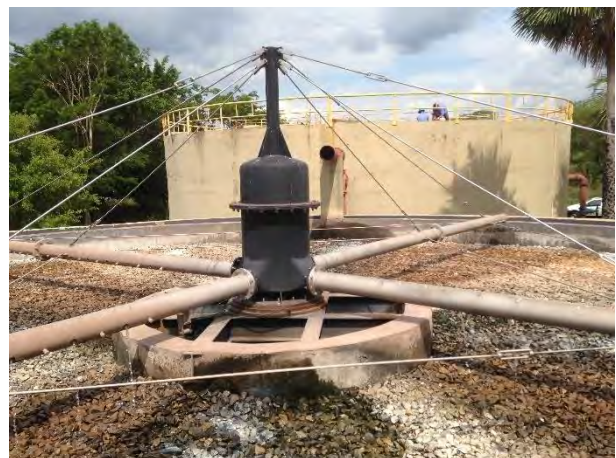
**Detalhe da camada suporte e distribuidor de vazão.**

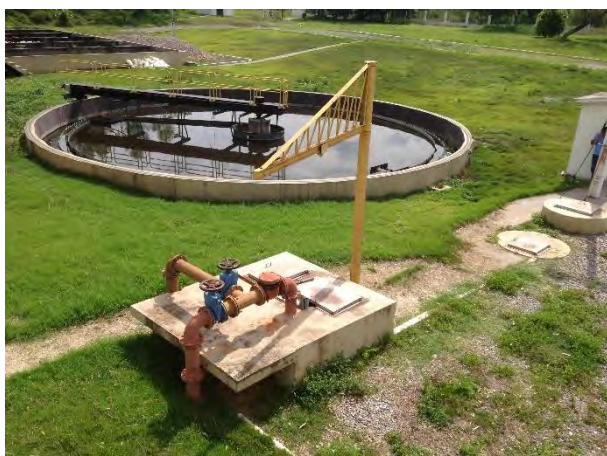
A elevatória de lodo é equipada com conjunto motobomba submersível Flyght, sem conjunto reserva. O barrilete é equipado com válvula de retenção e válvulas de gaveta que permitem escolha do destino do recalque (leitos de secagem ou recirculação). A retirada da bomba pode ser feita com auxílio de guindaste giratório instalado sobre o poço de sucção, conforme pode ser visualizado na Figura 26. A junta do flange da tubulação de recalque interna ao poço está com problemas de vedação e apresentando vazamento. As peças do barrilete estão enferrujando e precisam de pintura (manutenção).

**Elevatória de lodo – vista superior**

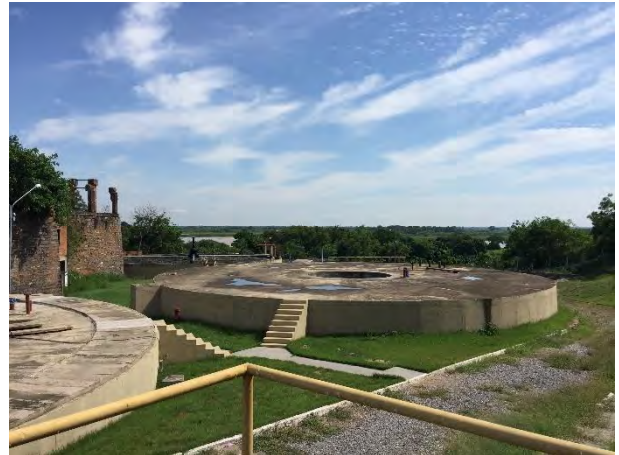
**Vista superior do UASB.**

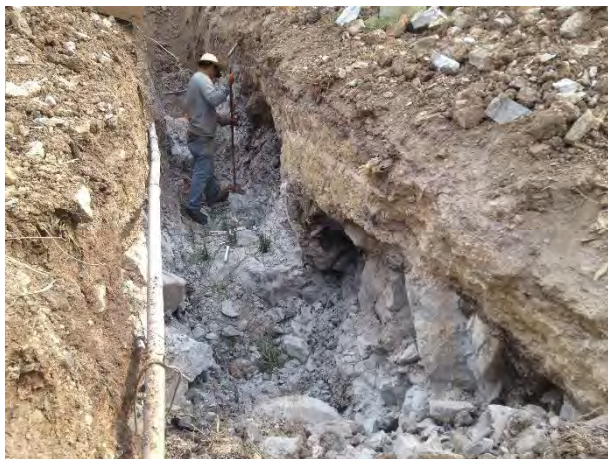
raso (aproximadamente 1,00m) seguido de rochas calcárias. Para escavação das valas foi usado martelo pneumático e desmonte com explosivos.

**Horizonte de solo em vala**
