**GOVERNO DO ESTADO DE MATO GROSSO DO SUL**  
**EMPRESA DE SANEAMENTO DE MATO GROSSO DO SUL S.A. - SANESUL**

## **MODELAGEM TÉCNICA**

**Estudos de Engenharia, Ambiental e Social**

**Volume 24 – Dois Irmãos do Buriti**

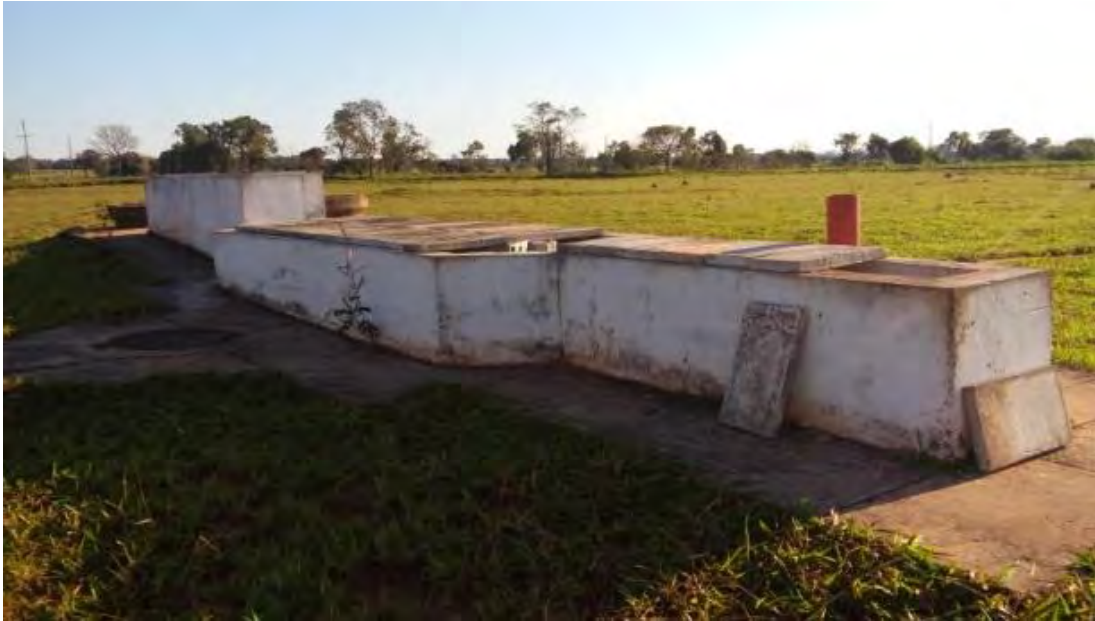
As unidades citadas acima, apesar de estarem expostas e abandonadas, não apresentam defeitos ou patologias construtivas que sejam visualmente perceptíveis.

**Tratamento preliminar ETE Dois Irmãos do Buriti**

Devem ser feitas manutenções internas e externas no tratamento preliminar, esgotamento de água estagnada e renovação de pintura envelhecida.

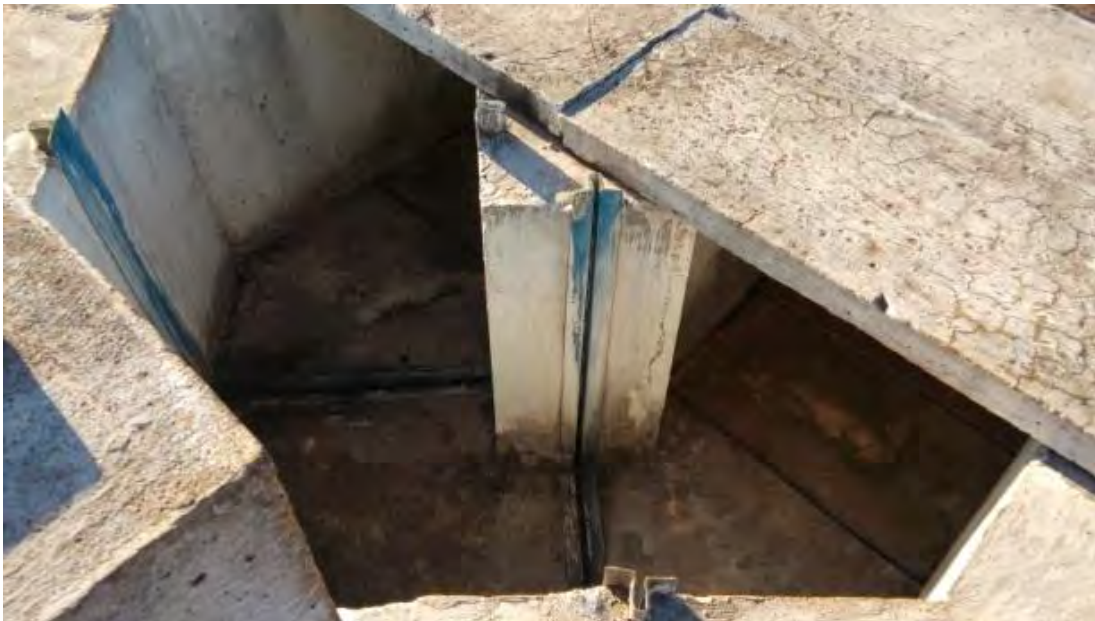
O gradeamento e o desarenador encontram-se incompletos, visto a ausência de instalação das comportas (stop-log) e das grades.

**Saída do desarenador, ausência de comportas**

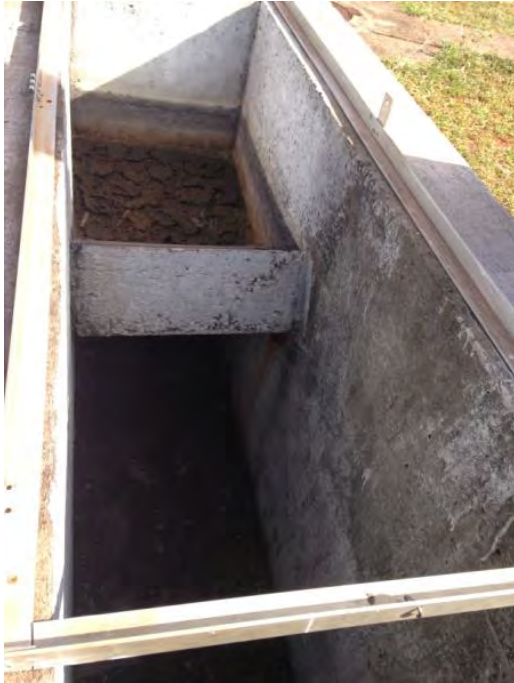
**Gradeamento: ausência de grades**

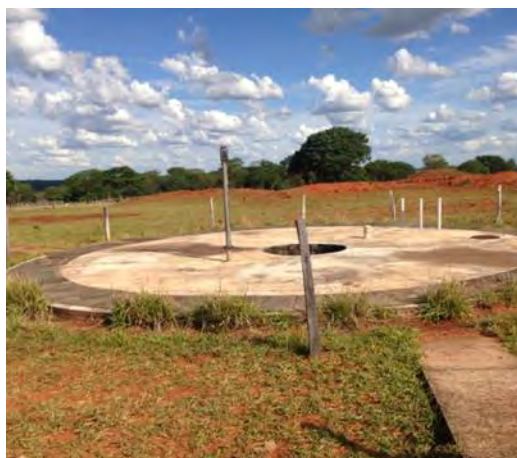
O estado de conservação do reator é precário, os vertedores centrais encontram-se descaracterizados e o lonil desmanchando, sem os compartimentos internos. A pintura externa se apresenta gasta e o queimador de gás em estado de oxidação.

**Reator RALF, cilíndrico, enterrado**

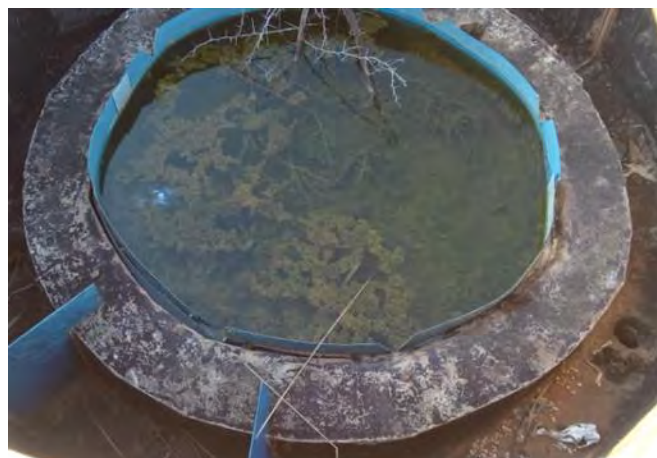
**Vertedor central danificado**

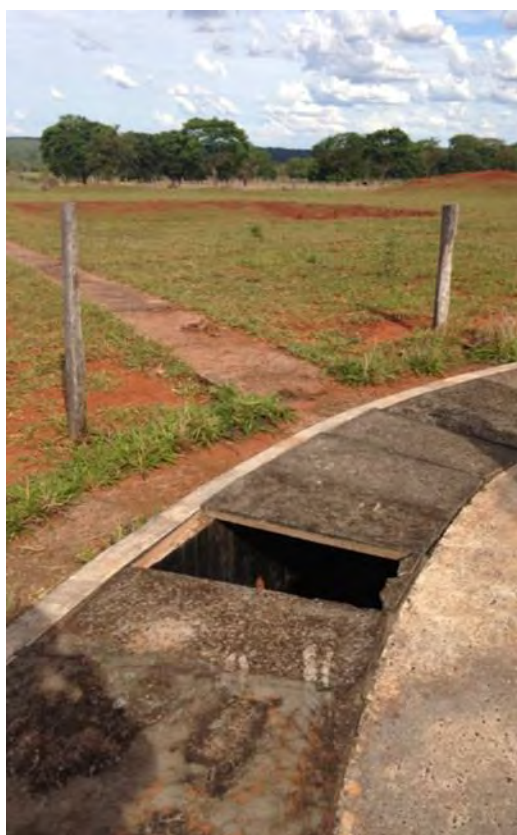
**Placas de fechamento em concreto**

**ausentes**

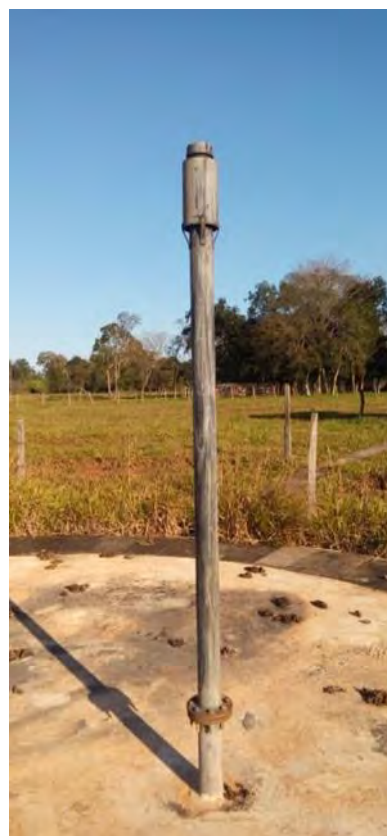
**Queimador de gás em estado de oxidação**

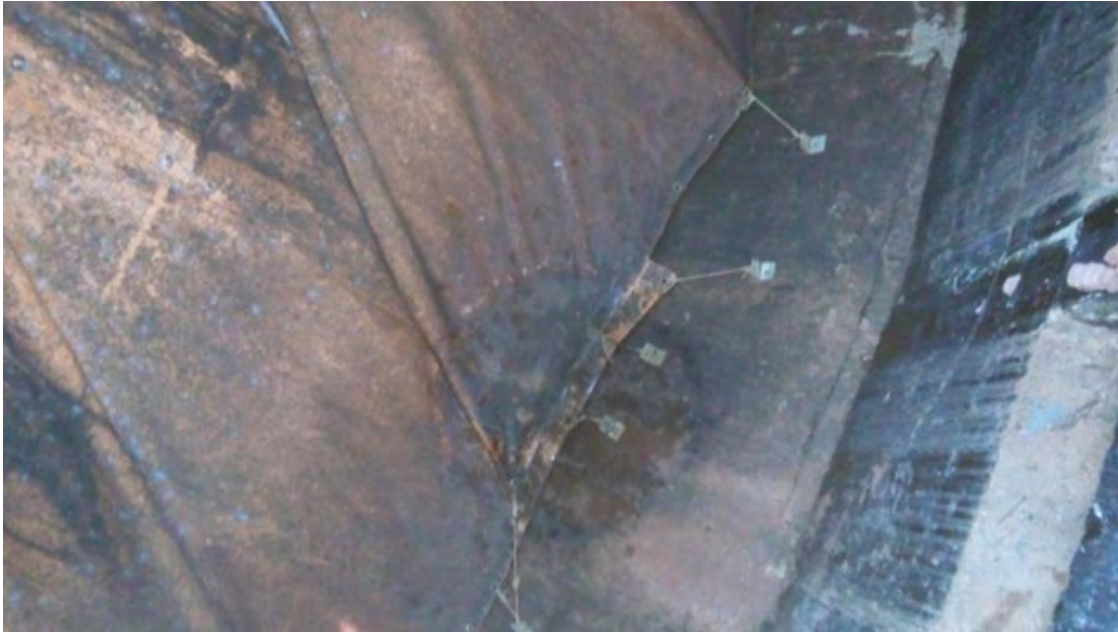
**Lonil desmanchando**

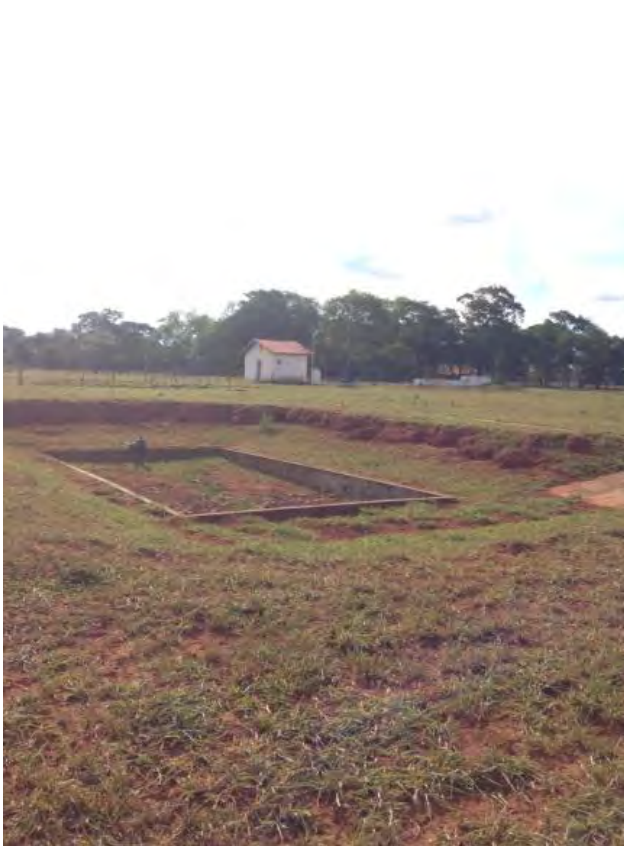
O sistema do leito de secagem apresenta focos de insalubridade como acúmulo de lixo e presença de água estagnada, que é favorecida pelo nível da estrutura abaixo do solo, com inclinação de talude de 45°.

**Leito de secagem, abaixo do nível do solo.**

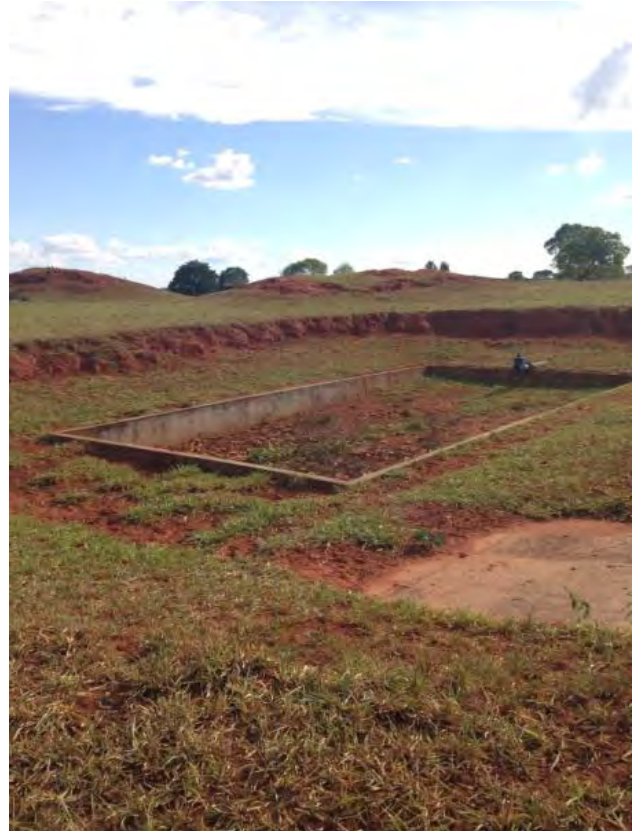
**Inclinação de taludes 45° favorece o acúmulo de água estagnada.**

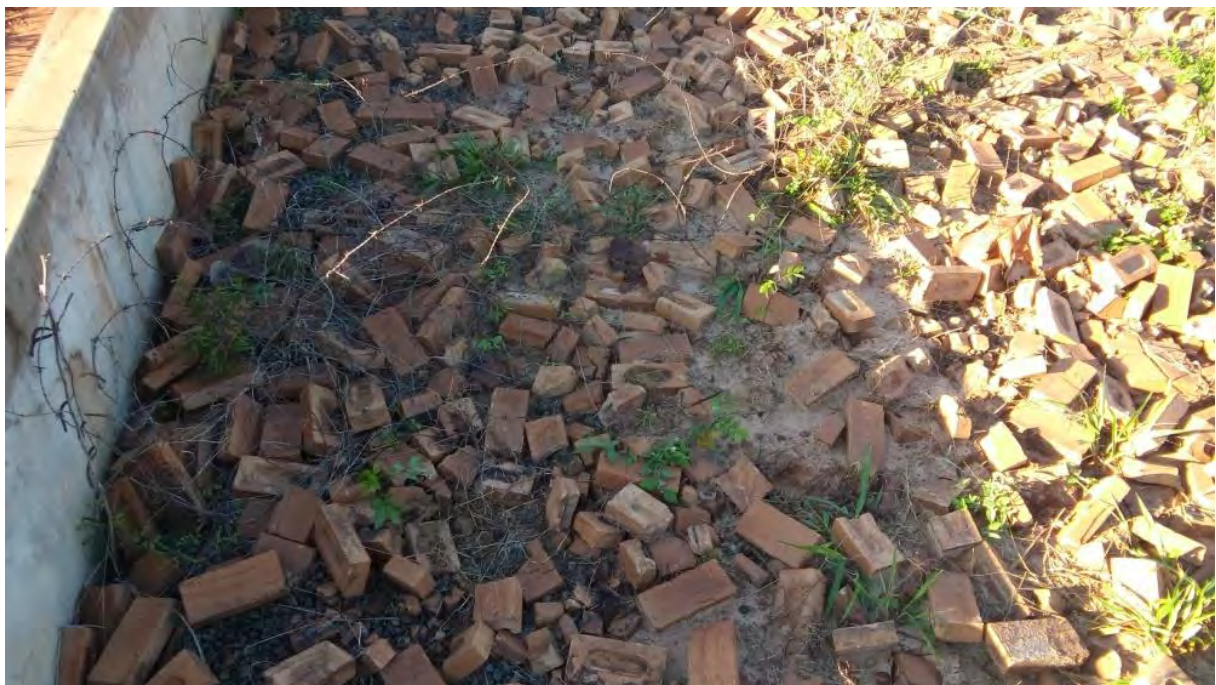
O estado de conservação do leito de secagem é baixo, sendo visível a presença de rachaduras, trincas e buracos.

**Leito de secagem, estado de conservação deficiente**

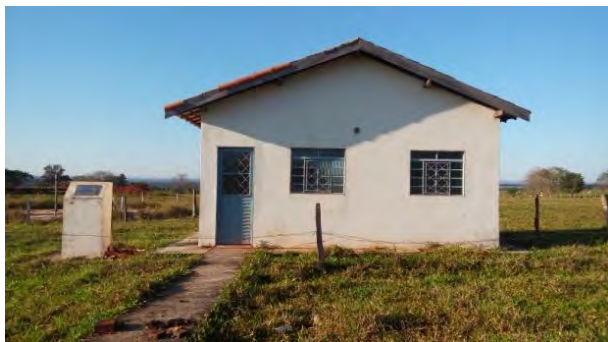
Existe uma construção que tem a finalidade de servir de abrigo de unidade de preparo de cal e laboratório de rotina, encontra-se em péssimo estado de conservação, apresentando telhas quebradas, pintura antiga, focos de insetos (abelhas), instalações elétricas e hidráulicas em decadência, com funcionamento ineficiente e problemático.

**Laboratório/ Casa de Apoio, padrão SANESUL**

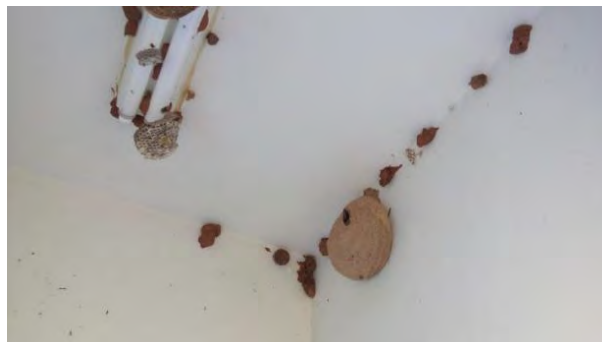
**Foco de insetos (abelhas) no teto**

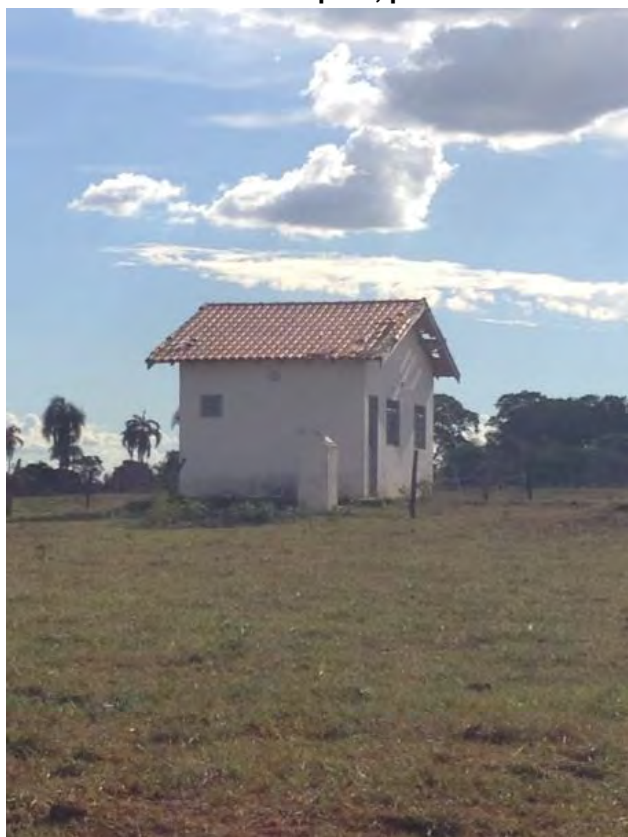
**Telhas quebradas**

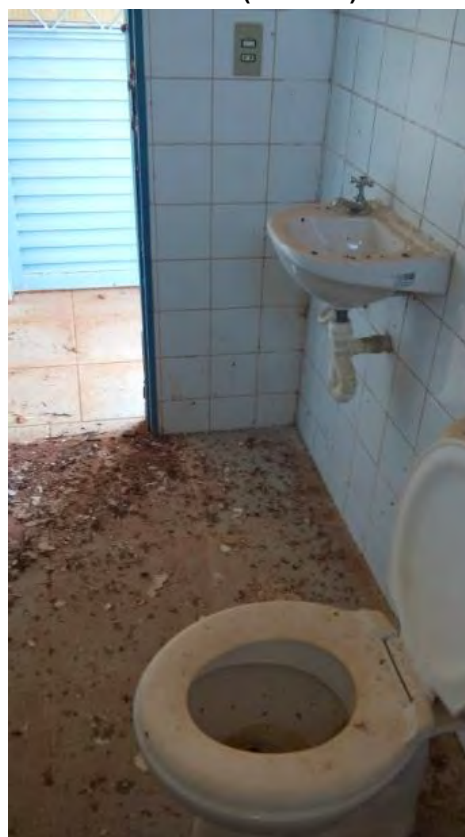
**Louça sanitária em ambiente sujo**

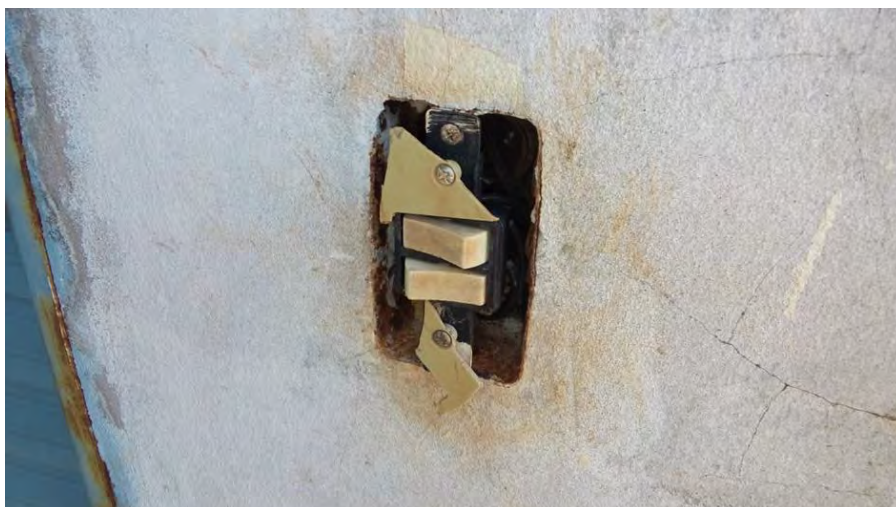
**Instalações elétricas em más condições.**

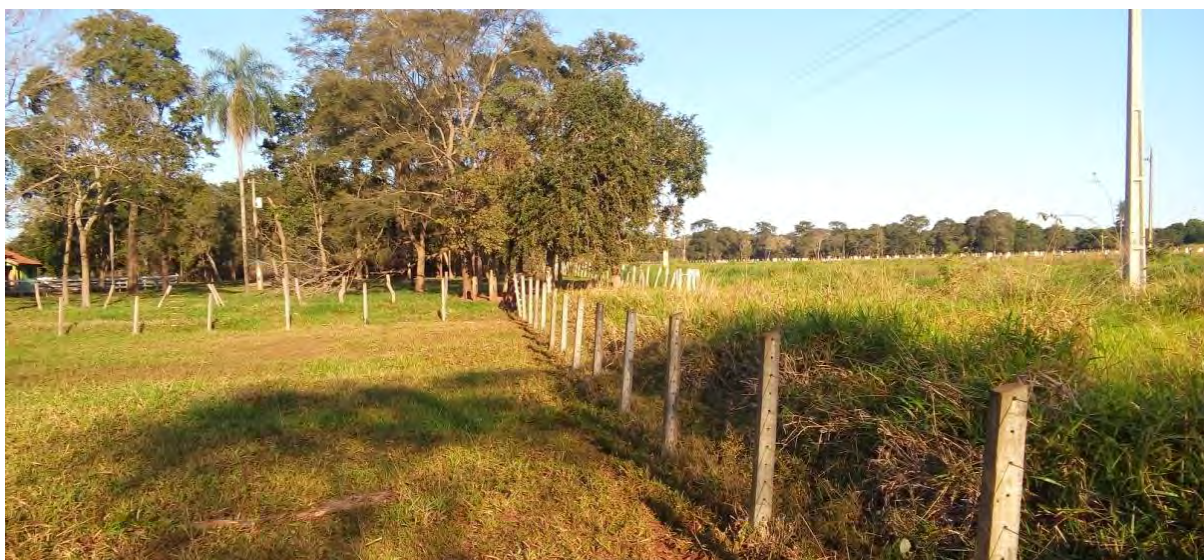
**Cercamento de área**

A ETE possui todo o perímetro da área cercado, sendo necessário executar paisagismo, manutenção do fechamento, revitalização da área, iluminação e retirada do capim braquiária existente.
