GOVERNO DO ESTADO DE MATO GROSSO DO SUL
EMPRESA DE SANEAMENTO DE MATO GROSSO DO SUL S.A. - SANESUL

MODELAGEM TÉCNICA
Estudos de Engenharia, Ambiental e Social

PLANO DE MITIGAÇÃO E GESTÃO DOS IMPACTOS AMBIENTAIS

Volume 14 – Bonito

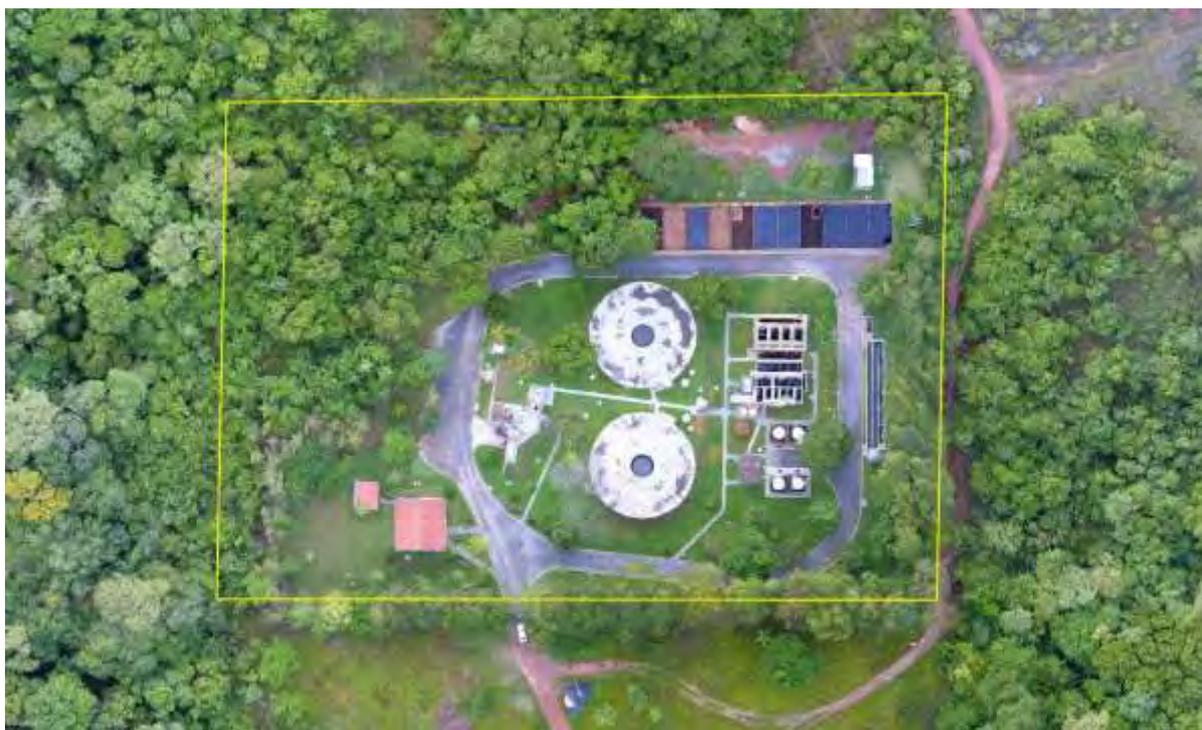
A ETE Bonito está localizada na zona rural de Bonito na Rua 24 de fevereiro, com acesso pela estrada para o balneário do Sol, junto à confluência dos Córregos Marambaia e Bonito, coordenadas geográficas UTM (21 K) 555.622 E / 7.663.829 S, distante 60 m do corpo receptor. Encontra-se totalmente cercada, com árvores em seu interior e com cortina arbórea no entorno (Figuras 2 e 3).

Figura 2: Vista aérea da ETE Bonito, Bonito, MS.

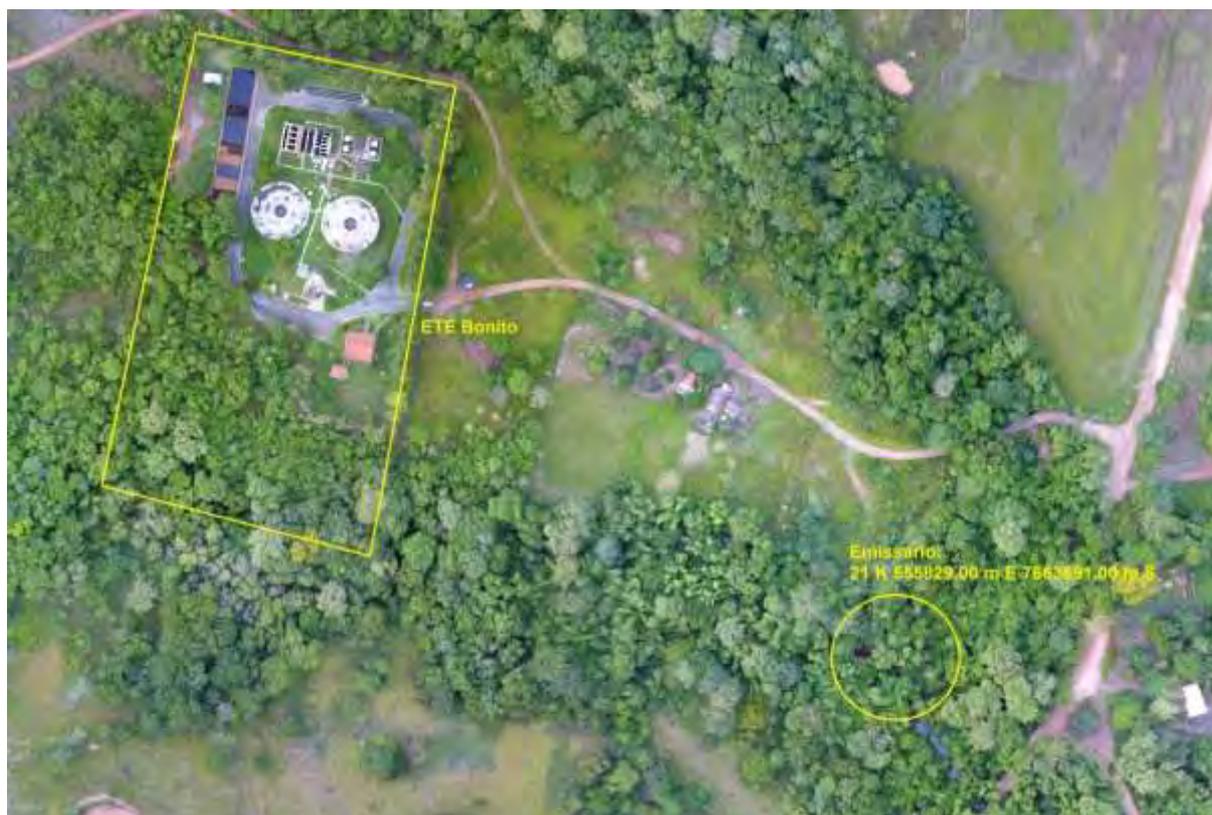
Figura 3: Vista aérea da ETE Bonito e entorno, Bonito, MS.

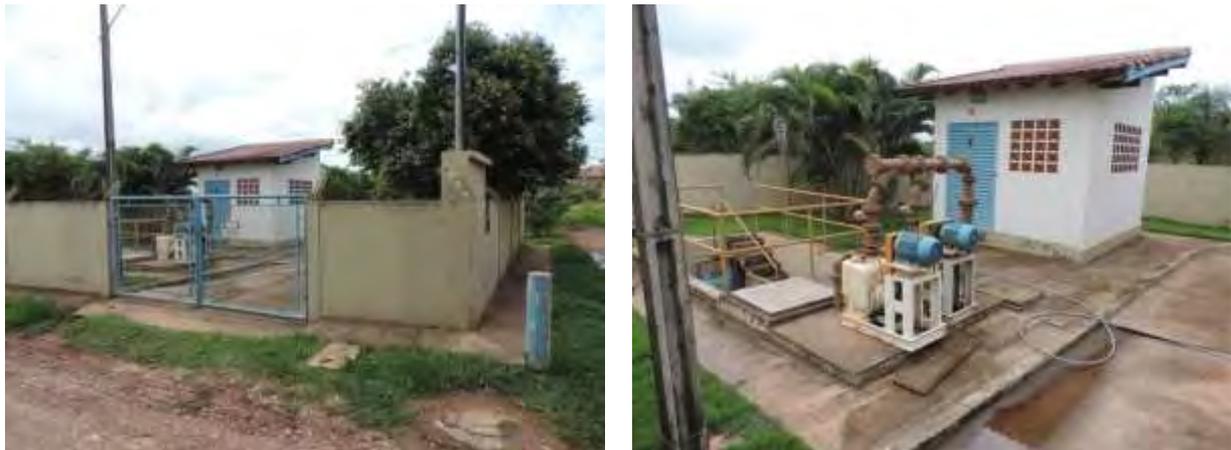
A EEEB Marambaia localiza-se na zona urbana de Bonito na Rua Cândido Luiz Braga esquina com a Rua Zanuncio Alves, Bairro Marambaia (Che Roga Mi), coordenadas geográficas UTM (21 K) 554.584 E / 7.665.522 S com a função de bombeamento do esgoto bruto. Encontra-se totalmente cercada com muros e grades, apresenta árvores ornamentais em seu interior (Figura 5). Não possui informação sobre extravasor.

Figura 5: Vista geral da EEEB Marambaia, Bonito, MS.

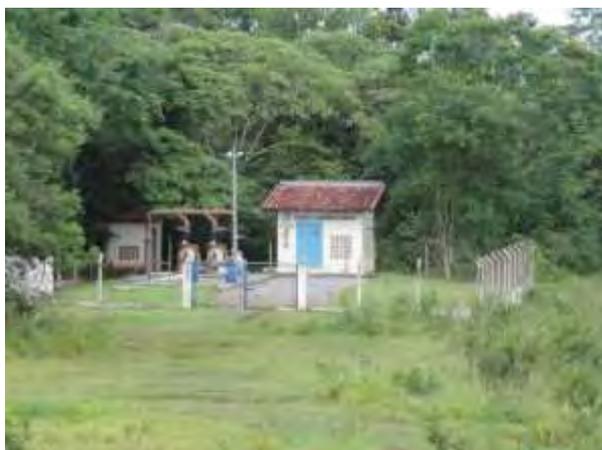
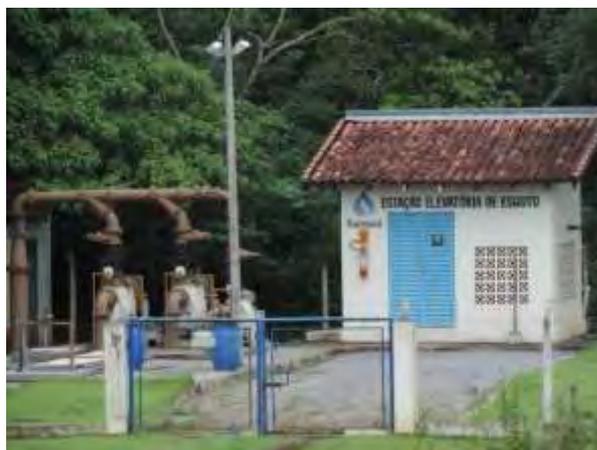
A EEEB Final localiza-se próximo ao loteamento Portal do Rio Formoso, junto à margem direita do Córrego Bonito, coordenadas geográficas UTM (21 K) 555.460 E / 7.663.664 S, com a função de bombear o esgoto bruto coletado para a ETE. Encontra-se completamente cercada por alambrado e possui portão com trancas para veículos (Figura 6). Não possui informação sobre extravasor.

Figura 6: Vista geral da EEEB Final, Bonito, MS.

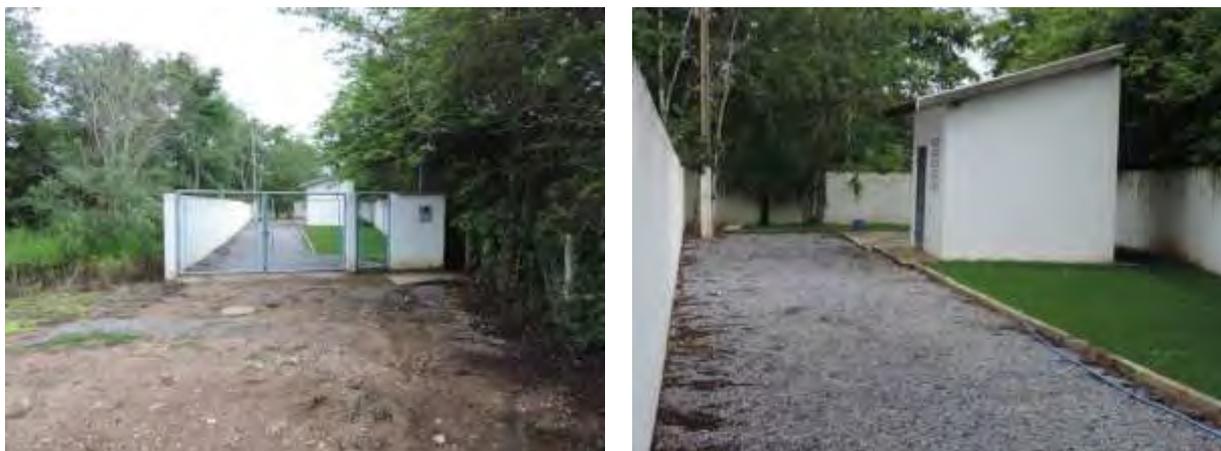
A EEEB Portal do Rio Formoso localiza-se na Rua Nabileque, S/N, loteamento Portal do Rio Formoso, coordenadas geográficas UTM (21 K) 555.562 E / 7.662.984 S, com a função de bombear o esgoto bruto coletado no loteamento para a ETE. Encontra-se completamente cercada por muros e portão com trancas para veículos e pedestres (Figura 7). Não possui informação sobre extravasor.

Figura 7: Vista geral da EEEB Portal do Rio Formoso, Bonito, MS.

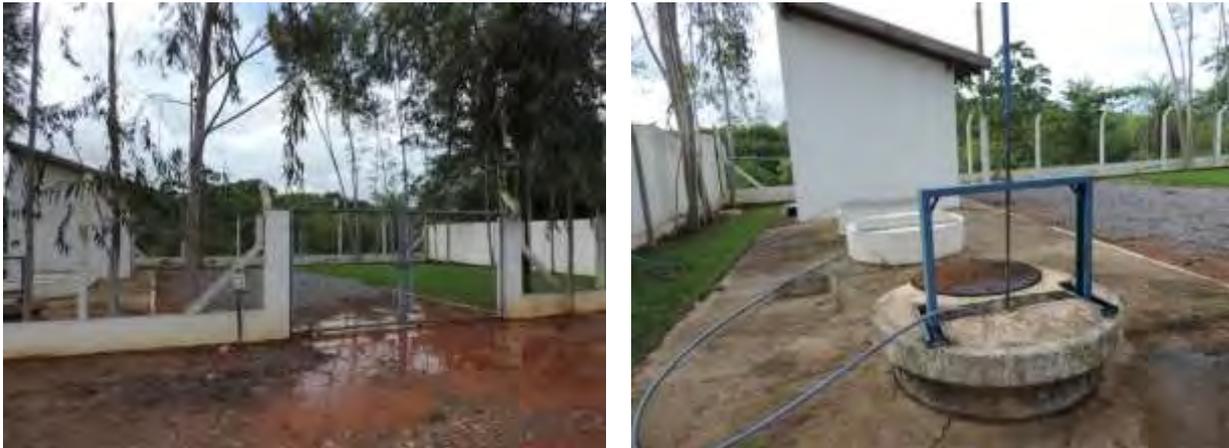
A EEEB Tarumã I localiza-se na Rua do Buriti, S/N, Quadra 50 Lote 19, loteamento Tarumã, coordenadas geográficas UTM (21 K) 554.056 E / 7.661.917 S, com a função de bombear parte do esgoto do loteamento para a ETE. Encontra-se completamente cercada por muros, cercas com alambrados e grades com portão e trancas para veículos (Figura 8).

Possui extravasor.

Figura 8: Vista geral da EEEB Tarumã I, Bonito, MS.

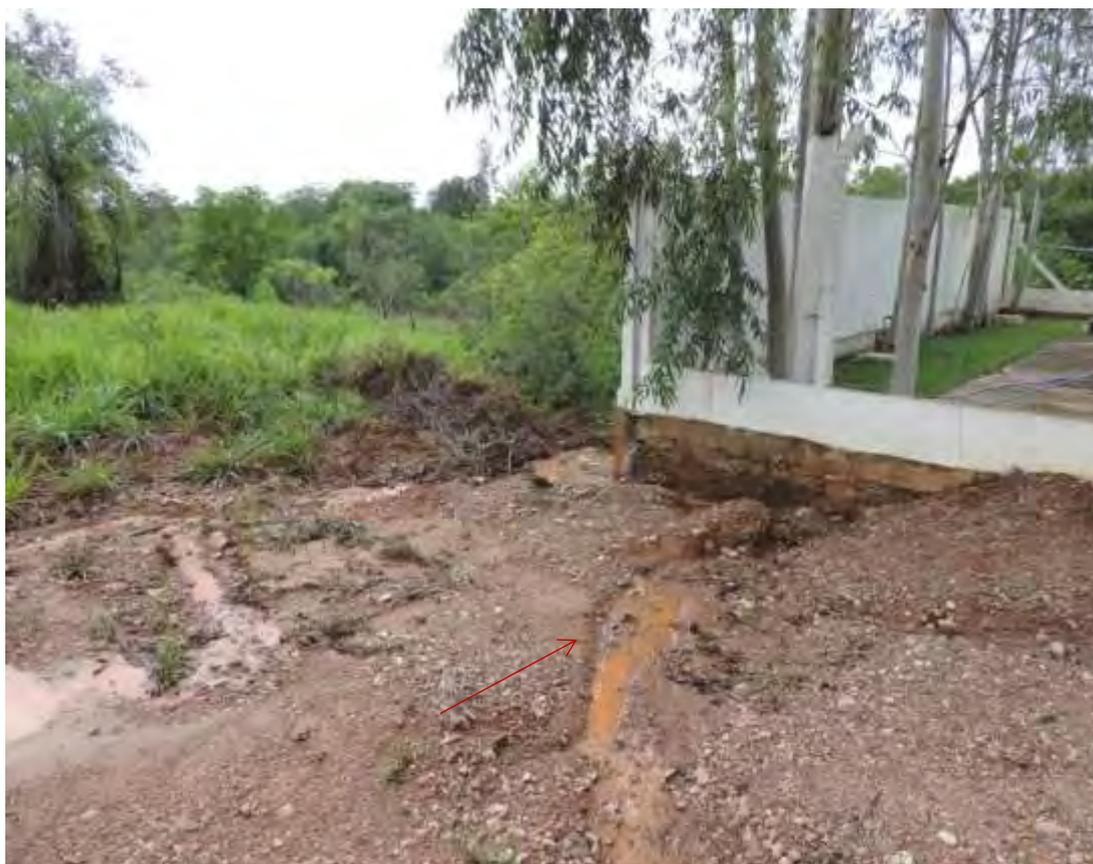
Não foram identificados passivos ambientais decorrentes de vazamentos e de acondicionamento de resíduos sólidos na área da EEEB, porém há erosão na parte externa da EEEB Tarumã I (Figura 9).

Figura 9: Processo erosivo instalado junto ao muro da EEEB Tarumã I, Bonito, MS.

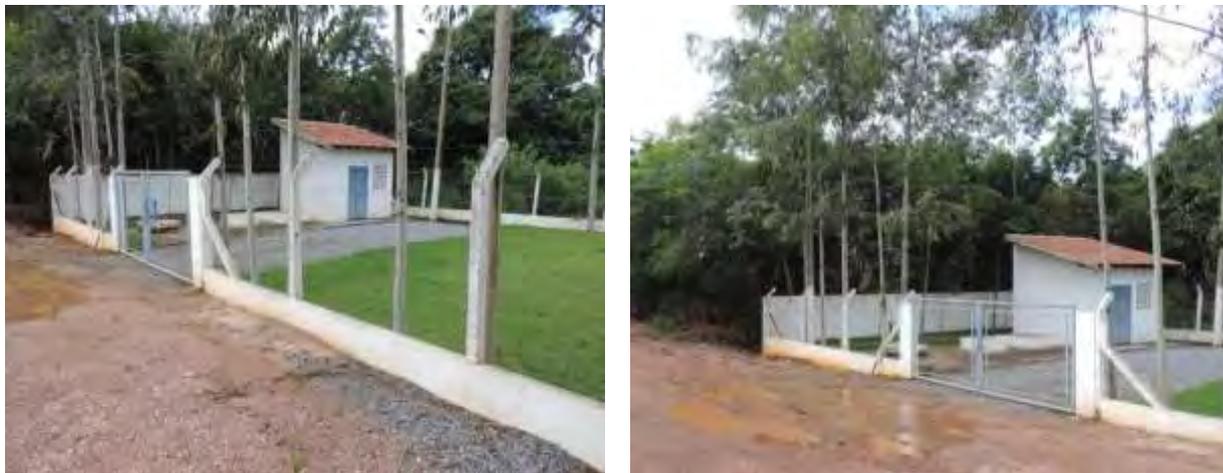
A EEEB Tarumã II localiza-se na Rua do Buriti, S/N, Quadra H Lote 03, loteamento Tarumã, coordenadas geográficas UTM (21 K) 553.504 E / 7.662.483 S, com a função de bombear o esgoto coletado em parte do loteamento para a ETE. Encontra-se

completamente cercada por muros, cercas com alambrados, com portão e trancas para veículos (Figura 10).

Possui extravasor.

Figura 10: Vista geral da EEEB Tarumã II, Bonito, MS.

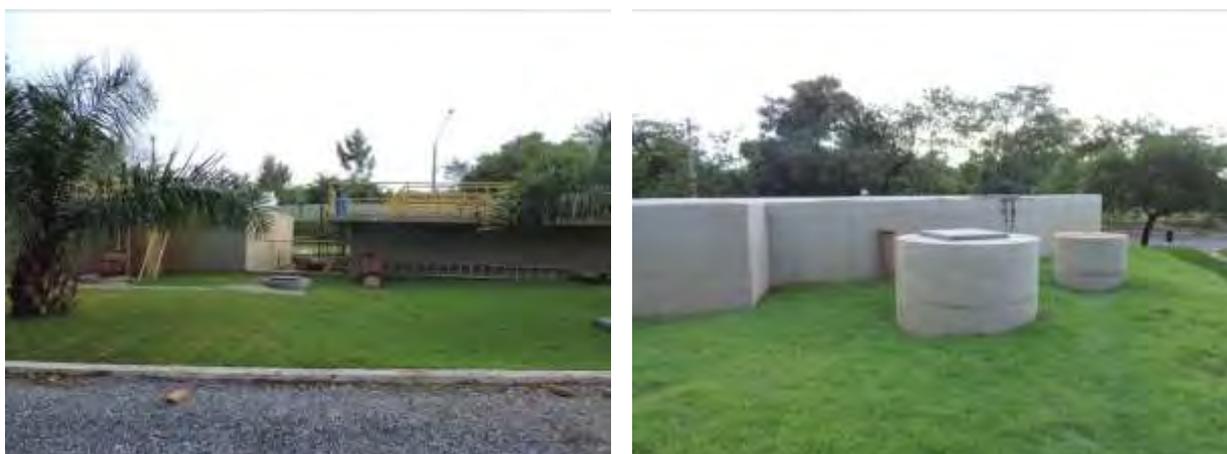
A EERL da ETE Bonito localiza-se pátio da ETE Bonito, coordenadas geográficas UTM (21 K) 555.600 E / 7.663.886 S, com função de bombear o lodo descartado do RALF para os leitos de secagem. Encontra-se completamente cercada por muros, cercas e grades com portão e trancas (Figura 11). Não possui informação sobre extravasor.

Figura 11: Vista geral da EERL da ETE Bonito, Bonito, MS.
