GOVERNO DO ESTADO DE MATO GROSSO DO SUL EMPRESA DE SANEAMENTO DE MATO GROSSO DO SUL S.A. - SANESUL

MODELAGEM TÉCNICA Estudos de Engenharia, Ambiental e Social

CARACTERIZAÇÃO GERAL DO MUNICÍPIO
 DIAGNÓSTICO DO SISTEMA ATUAL

Volume 16 - Caarapó

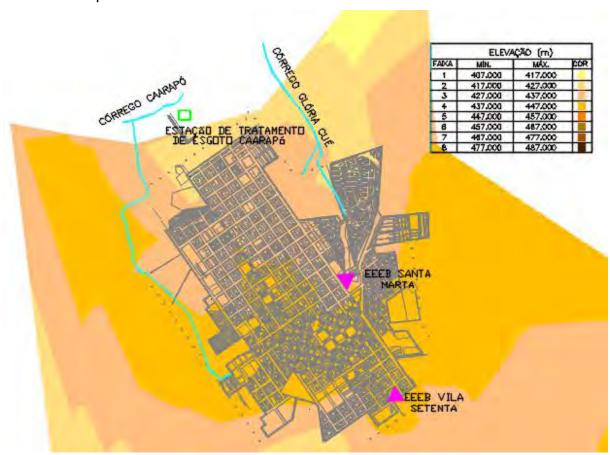
Figura 1: Hipsometria Cidade de Caarapó.

A topografia da área urbana de Caarapó possui altitudes que oscilam entre 407,0m e 487,0m entre as áreas mais baixas e as mais elevadas, apresentando uma amplitude topográfica da ordem de 80 metros. São observados declives preferenciais no sentido noroeste para o Córrego Caarapó, e nordeste para o Córrego Gloria Cué, sendo estes importantes cursos d'água relacionados ao Sistema de Esgotamento Sanitário (SES) de Caarapó, pois configuram-se como corpos receptores, conforme será melhor abordado no decorrer deste documento. Na Figura 1 é apresentado uma imagem geral considerando o relevo da cidade, assim como as principais unidades formadoras do SES de Caarapó.

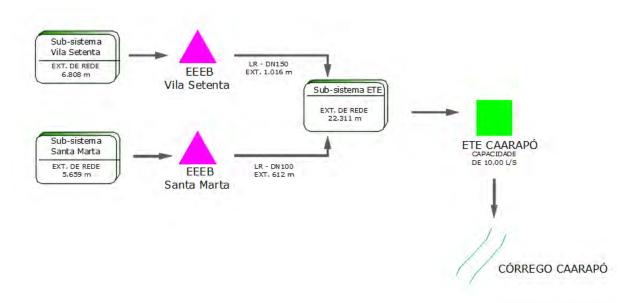
Figura 2: Fluxograma do SES existente.

A concepção do atual Sistema de Esgotamento Sanitário (SES) de Caarapó conta com uma Estação de Tratamento de Esgoto (ETE) Caarapó, para a qual contribuem duas Estações Elevatórias de Esgoto Bruto (EEEB).

A Figura 2 apresenta um Fluxograma esquemático do SES existente de Caarapó.

Maiores informações referentes à concepção e cadastro do SES existente podem ser verificadas nos Anexos 1 e 2 do presente relatório. O Anexo 1 representa o fluxograma / croqui do Sistema de Esgotamento Sanitário do Município de Caarapó. O Anexo 2 apresenta um mapa contendo manchas das áreas de influência de cada Subsistema, o fluxo das redes coletoras existentes, localização das unidades singulares e principais.

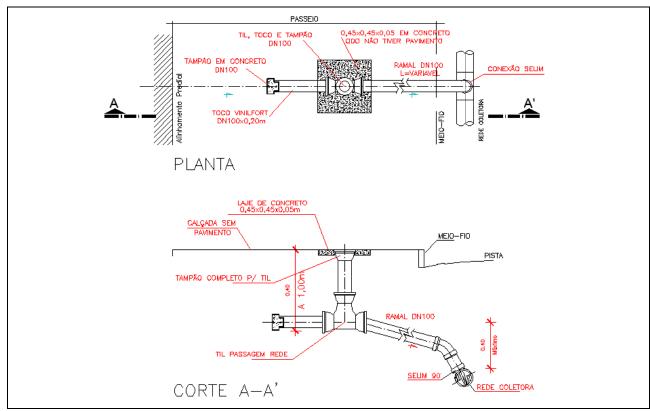
Figura 3: Modelo Padrão de Ligação Predial de Esgoto Adotado pela SANESUL e Instruções Gerais para a sua Execução.

Na Figura 3 apresentada a seguir é mostrado o padrão de ligação predial de esgoto adotado pela SANESUL, bem como as instruções para a sua execução.

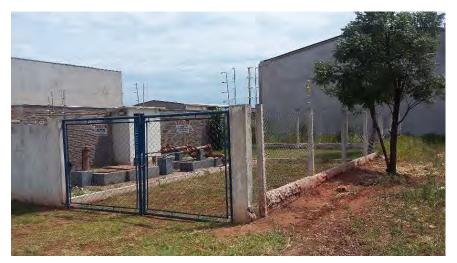
Estruturas Cesto Metálico Figura 5: Relatório fotográfico EEEB 01A – Santa Marta

•				
Identificação:	EEEB	01A – Santa Marta			
Localização:	The state of the s	quadra entre as ruas Mato Grosso e l Ferreira de Araújo			
Coordenadas (UTM):	723.879 m E	7.495.868 m S			
Função:	Recalcar o esgoto afluente para rede que segue por gravidade até a Estação de Tratamento de Esgotos (ETE) Caarapó				
Tipo de Conj. Motor Bomba (CMB):	Submersível				
Quantidade:	1 ope	rando + 1 reserva			
	Ano de Implantação:	2008			
	Vazão média afluente (L/s):	Sem informação			
	Vazão máxima (L/s):	Sem informação			
Características CMB:	Marca:	Flygt / Xylem			
	Modelo:	3057			
	Vazão por CMB (m³/h):	15,00

Altura Manométrica (m);	5,0			
Covertouísticos CNAD.	Potencia por CMB (CV):	2,0			
Características CMB:	Rotor (mm):	Sem Informação			
	Rotação (rpm):	3.310			
Tipo de retenção de sólidos grosseiros:	Cesto Met	álico de Gradeamento			
Manipulação, armazenamento e destino final dos resíduos retidos:	O material retido no cesto metálico é ensacado e após transportado para a ETE, onde é depositado nas caçambas e destinado ao Aterro de Dourados.				
Características Poço de Sucção	Retangula	ar, 2,00 x 2,00 metros			
Características Quadro de Comando:	Partida direta, sem inversor e sem soft starter				
Abrigo de Quadro de Comando:	Sim				
Características do Grupo Gerador:	Não apresenta gerador				
Telemetria / Automação:	Sem telemetria e automação simples, liga e desliga por acionamento com chave boia.				
Guarita:		Não			
Fechamento da área:	Com muro de alve	enaria, portão e cerca elétrica.			
Urbanização:	Perímetro total fechado, p	asseio cimentado ao redor do poço de sucção.

Ocorrência de Inundações:		Não.			
	Destino:	Rede que vai por gravidade até a ETE Caarapó			
Linha de Recalque:	Material:	PVC 1Mpa			
·	Diâmetro (mm):	100			
	Comprimento (m):	612			
Extravasor:		Sim			
Observações:	- Construção civil em estado regular; - Cesto Metálico em condições que demonstram que falta manutenção e limpeza do sistema; - A EEEB dispõe de área física para uma possível ampliação; - No momento da visita estava sendo realizada limpeza da EEEB				
	com utilização de caminhão hidrojato.

Vista externa

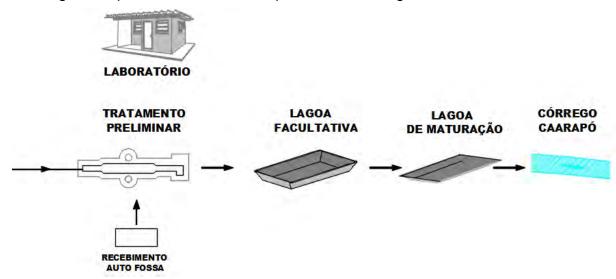
Figura 8: Fluxograma da Estação de Tratamento de Esgotos (ETE)

O Fluxograma operacional da ETE é apresentado na Figura 8.

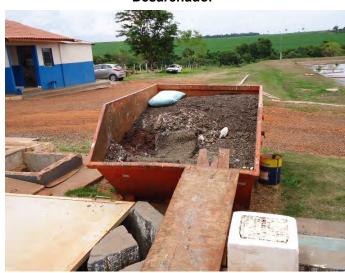
Figura 9: Tratamento preliminar

O tratamento preliminar (Figura 9) apresenta gradeamento, seguido por desarenador e calha Parshall.

Gradeamento

Desarenador

Calha Parshall

Cacamba para resíduos

Na caixa de entrada existe uma saída para o By-pass da estação seguindo o caminhamento até o corpo receptor. O gradeamento dos sólidos grosseiros é realizado a partir grades de limpeza manual. O material retido no gradeamento é coletado e disposto nas caçambas contentoras, das quais segue para Aterro Sanitário de Dourados.

Após a passagem pelo desarenador, o esgoto passa pela Calha Parshall, onde é realizada a medição de vazão de entrada de esgoto na ETE. Atualmente, a medição está sendo realizada através de réqua.

A estrutura civil do tratamento preliminar está em razoável estado de conservação.

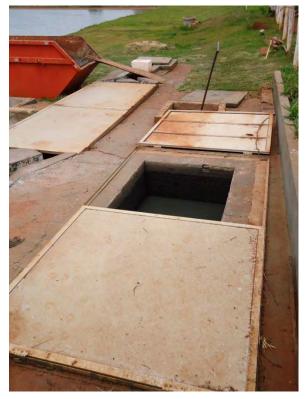
Figura 11: Estrutura de recebimento de Auto-Fossa / Cesto remoção de sólidos grosseiros

Anexo ao tratamento preliminar, existe implantada na unidade uma estrutura de recebimento de esgotos provenientes de caminhões "auto-fossa", dotada de cesto em aço inox (para retenção de materiais sólidos grosseiros) e desarenador. O efluente desta estrutura é direcionado ao tratamento preliminar da ETE Caarapó. Semanalmente são autorizados 6 despejos de Auto-Fossas, correspondendo a um volume médio de 60 m³ por semana. É realizada limpeza desta caixa semanalmente, aos domingos.

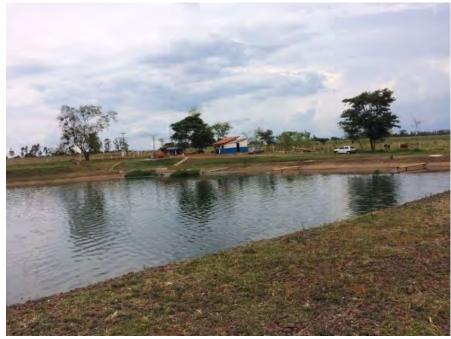
Figura 15: Urbanização da ETE

A Estação de Tratamento de Esgotos de Caarapó possui área inteiramente cercada e é abastecida com água e energia elétrica. As estruturas encontram-se em bom estado de conservação. A Figura 15 apresenta uma vista geral da urbanização da ETE.

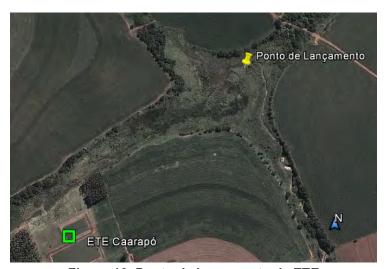
Figura 16: Ponto de lançamento da ETE

O corpo receptor do efluente da ETE Caarapó é o Córrego Caarapó, enquadrado em Classe 2. A seguir, é apresentada a Figura 16 com o ponto de lançamento da ETE (Coordenadas UTM: 722.939 m E / 7.498.732 m S).

O emissário de esgotos tratado conduz o efluente da Estação de Tratamento ao corpo receptor, por tubulação de PVC DN200, extensão de aproximadamente 780 metros.

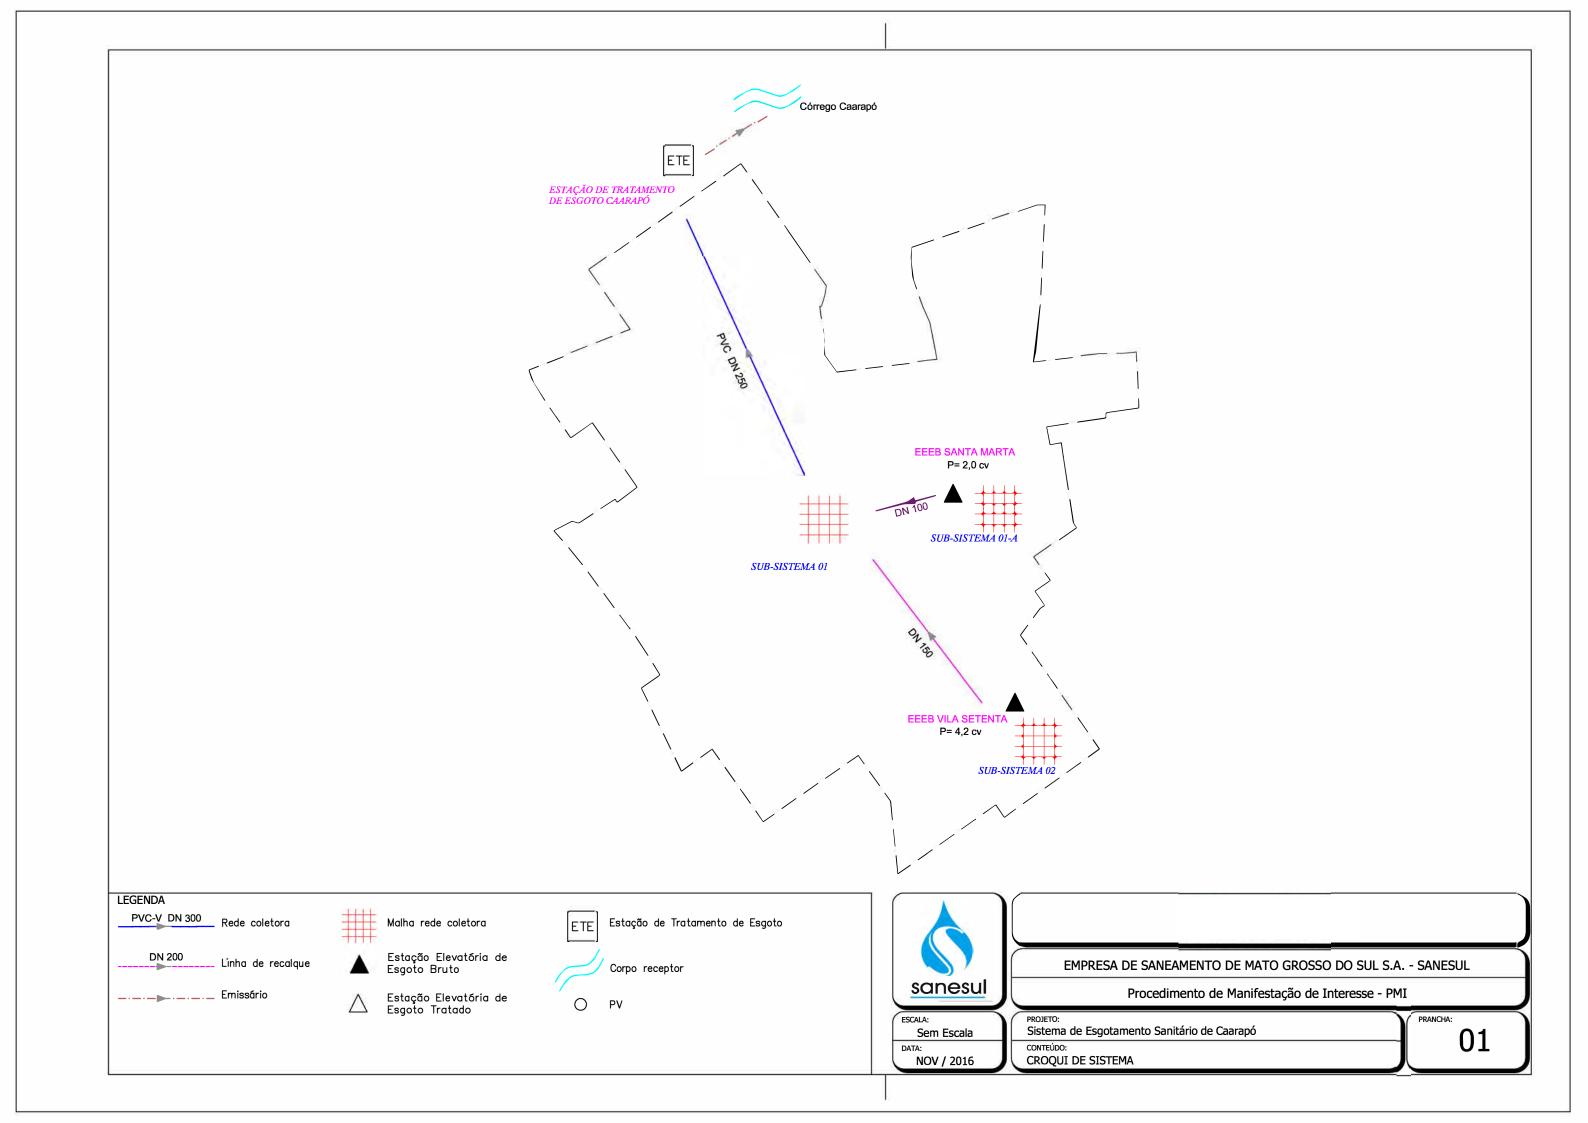
3.1 Anexo 1

O **Anexo 1** representa o fluxograma / croqui do Sistema de Esgotamento Sanitário do Município de Caarapó.

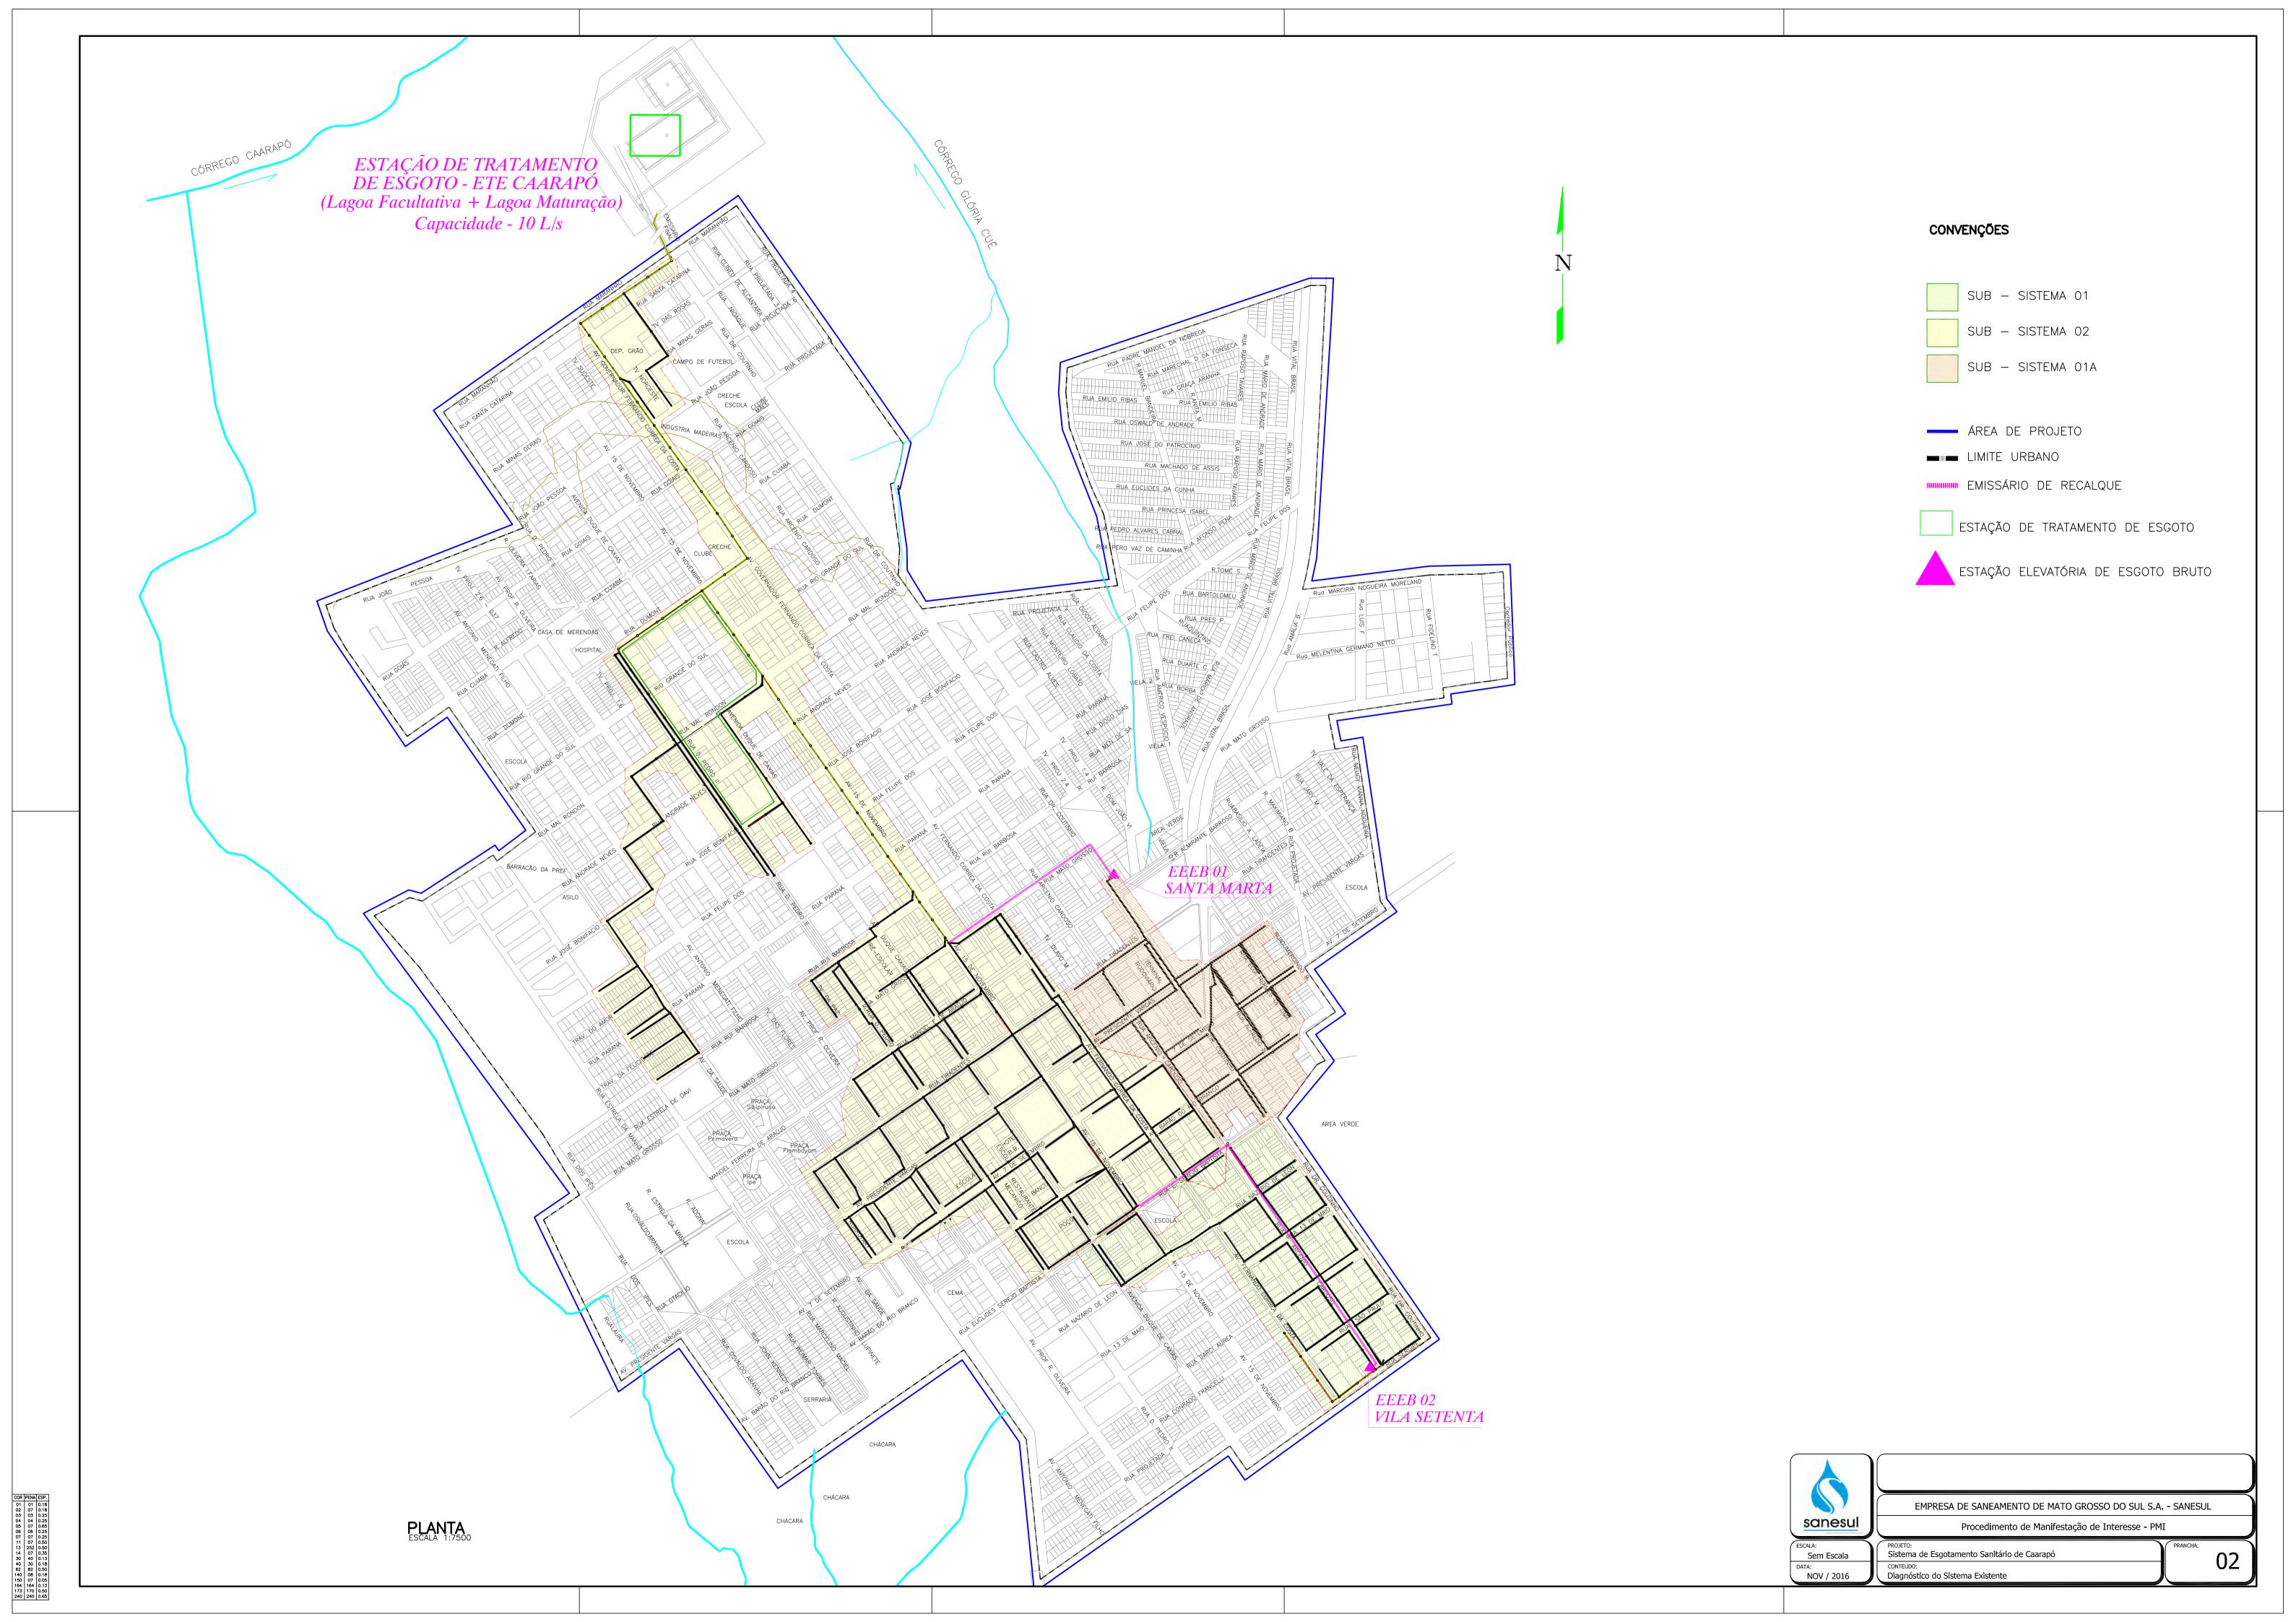
3.2 Anexo 2

O **Anexo 2** representa o mapa do cadastro do Sistema de Esgotamento Sanitário do Município de Caarapó, contendo as divisões das sub-bacias de esgotamento.
