**GOVERNO DO ESTADO DE MATO GROSSO DO SUL**  
**EMPRESA DE SANEAMENTO DE MATO GROSSO DO SUL S.A. - SANESUL**

**MODELAGEM TÉCNICA**  
**Estudos de Engenharia, Ambiental e Social**

**PLANO DE MITIGAÇÃO E GESTÃO DOS IMPACTOS AMBIENTAIS**

**Volume 17 – Camapuã**

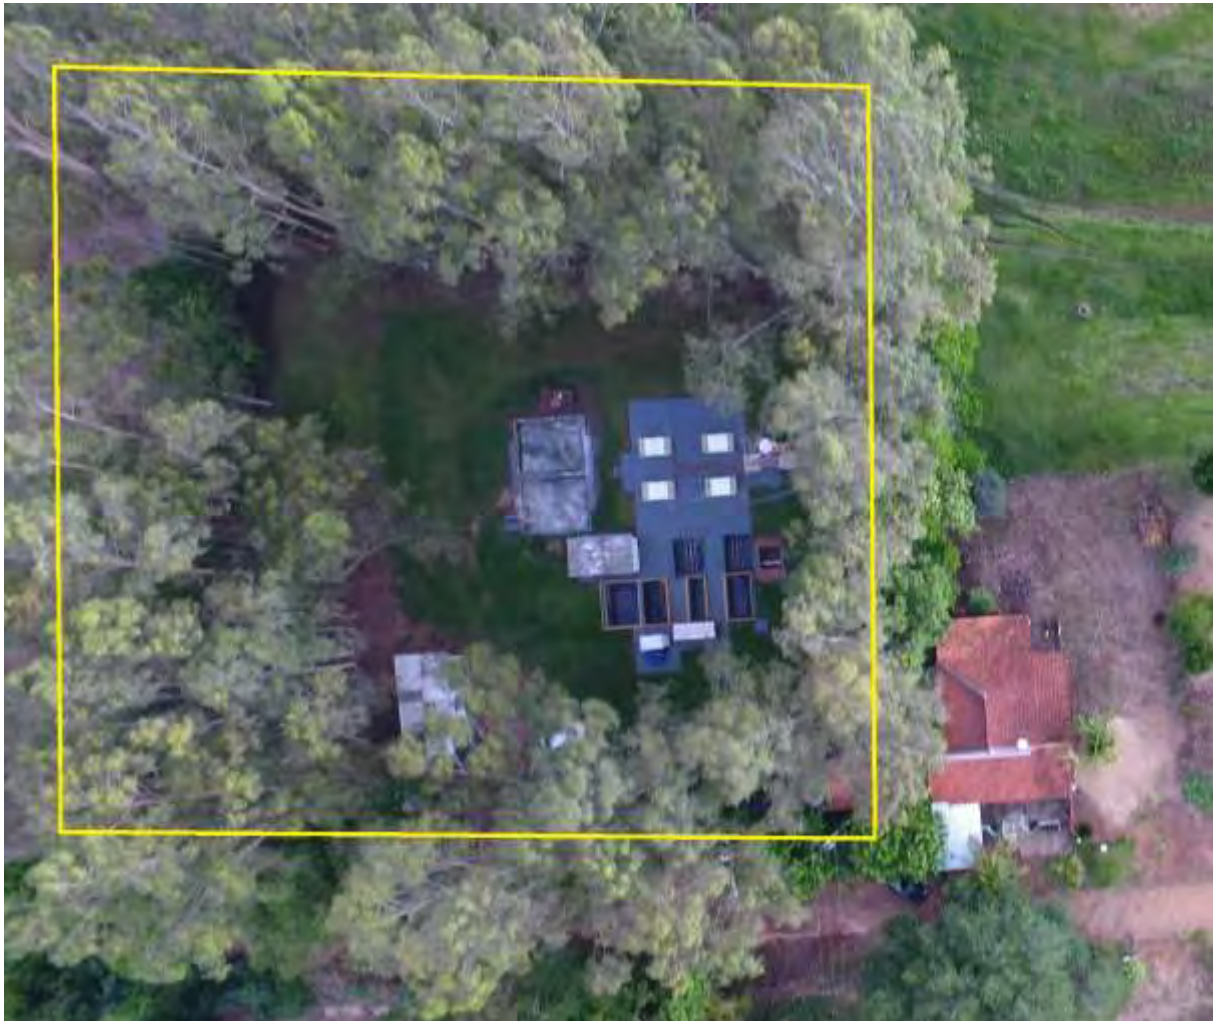
A ETE Camapuã está localizada na zona urbana de Camapuã, na Rua Benício de Moura, coordenadas geográficas UTM (21 K) 809.792 E / 7.837.827 S, distante 20 m do corpo receptor. Encontra-se totalmente cercada, sem vegetação em seu interior e com cortina arbórea no entorno (Figuras 2 e 3).

**Figura 2: Vista aérea da ETE Camapuã, Camapuã, MS.**

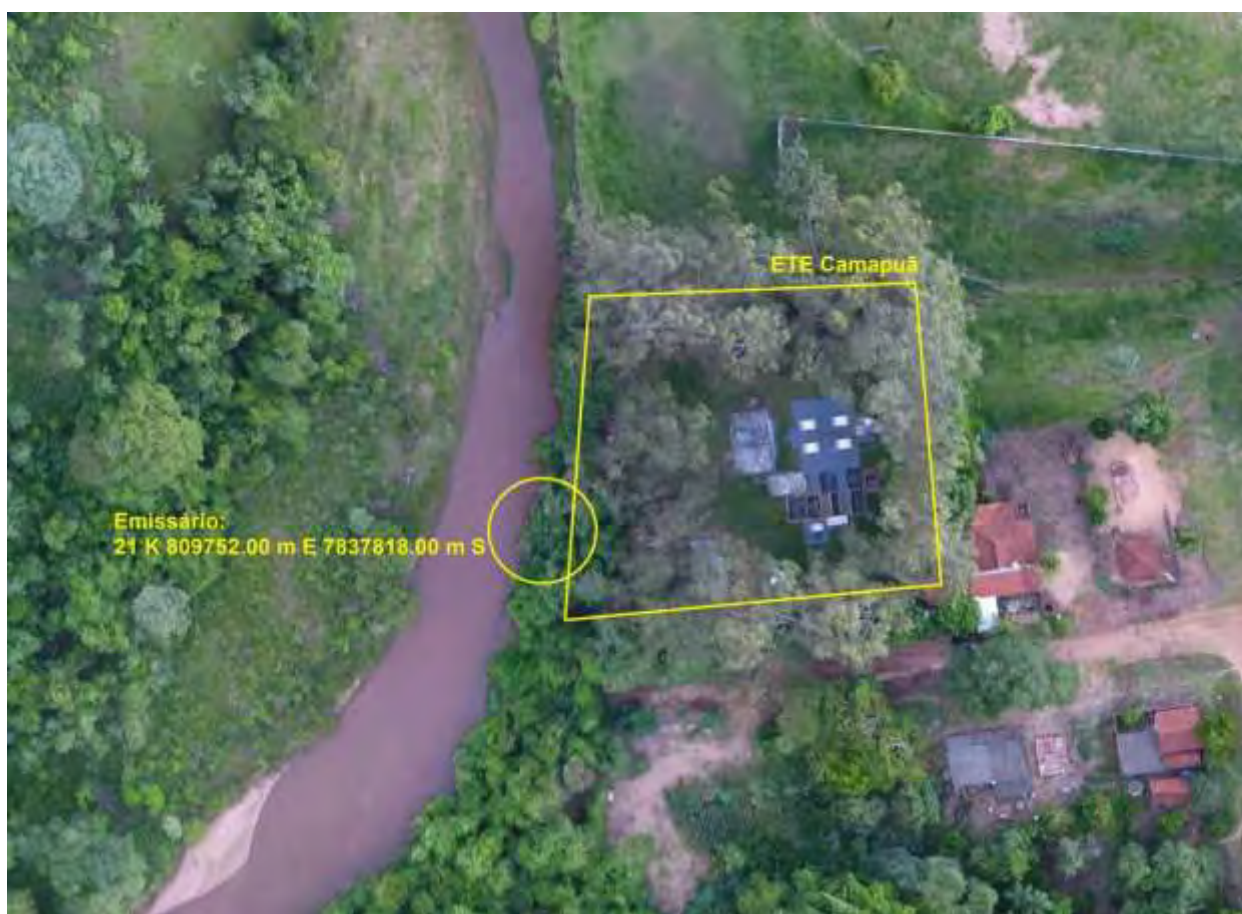
**Figura 3: Vista aérea da ETE Camapuã e entorno, Camapuã, MS.**

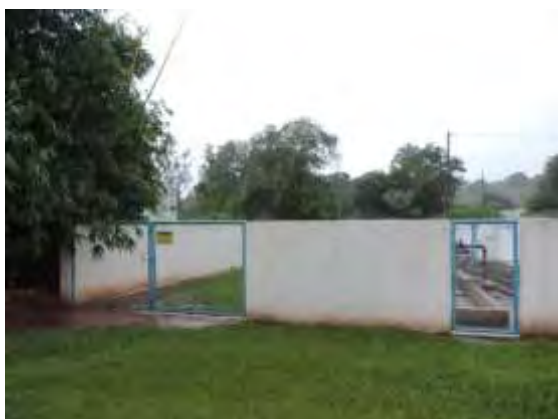
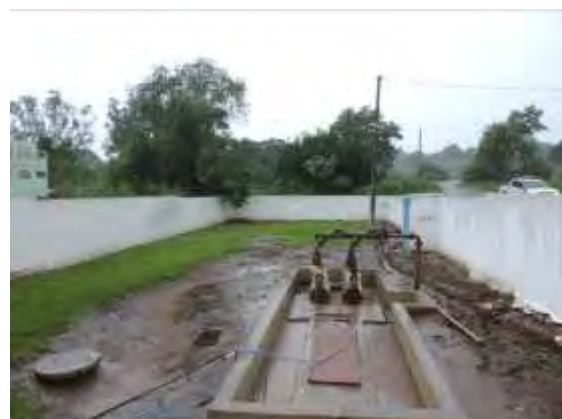
A EEEB 01, com função de recalque subsistema C ao interceptor margem esquerda, localiza-se na zona urbana de Camapuã na Rua Beltino Ferreira de Lima, coordenadas geográficas UTM (21 K) 810.096 E / 7.838.103 S. Encontra-se completamente cercada com muro de alvenaria e portão com trancas para pedestres e veículos (Figura 5).

**Figura 5: Vista geral da EEEB 01 (Futura EEEB 07), Camapuã, MS.**

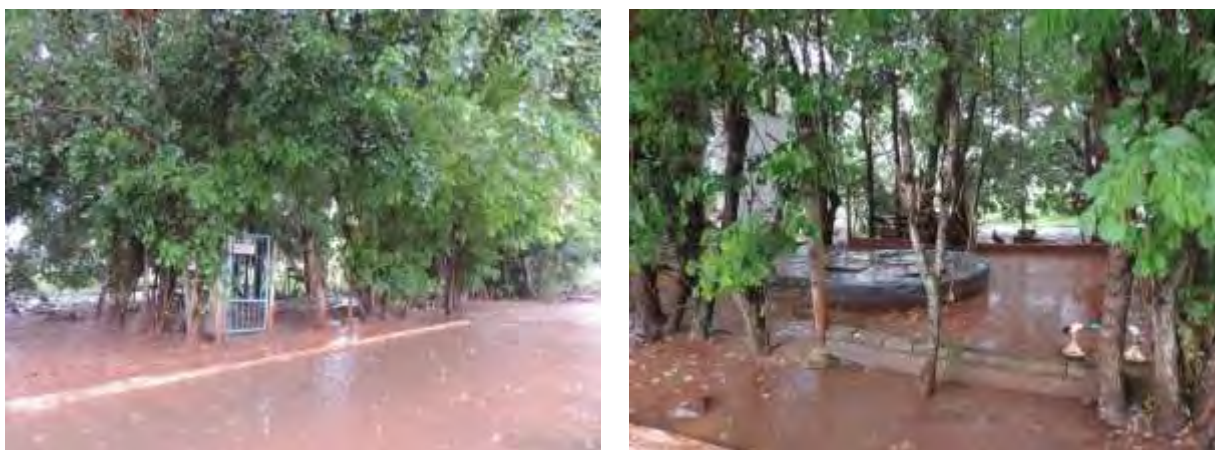
A EEEB 02 (Futura EEEB 08), com função de transposição do subsistema H para o subsistema B, localiza-se na zona urbana de Camapuã, na Rua Marginal, coordenadas geográficas UTM (21 K) 810.475 E / 7.838.057 S. Encontra-se completamente cercada por telas, com portão com trancas para pedestres e cortina arbórea em parte do entorno (Figura 6).

**Figura 6: Vista geral da EEEB 02 (Futura EEEB 08), Camapuã, MS.**

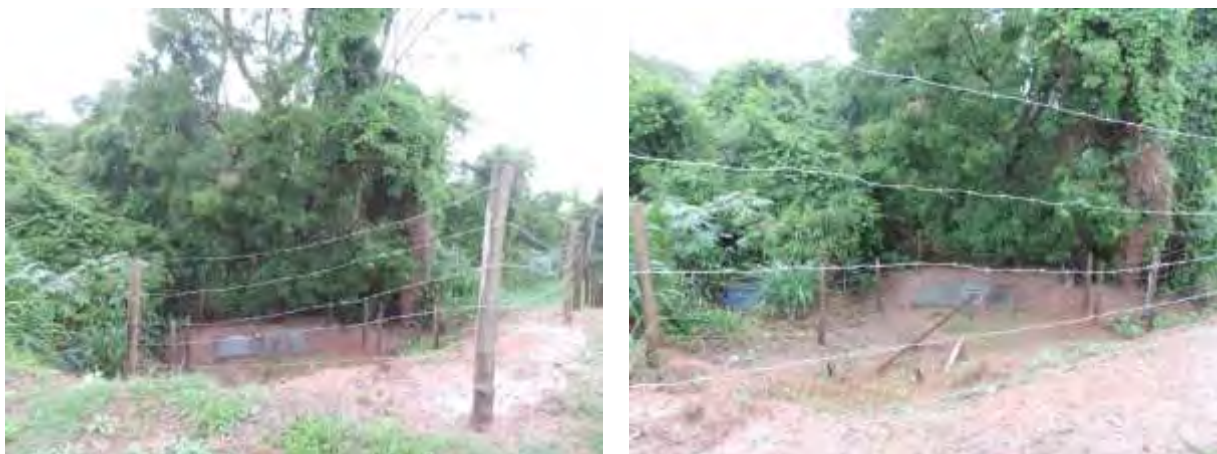
Não foram identificados passivos ambientais decorrentes de vazamentos, erosão e de acondicionamento de resíduos sólidos na área da EEEB. No entanto foi verificada a presença de solo exposto em algumas áreas do terreno (Figura 7).

A EEEB 03 (Futura EEEB 04), com função de transposição de áreas internas do subsistema C, localiza-se na zona urbana de Camapuã, na Rua Gilbertina Alves de Oliveira, coordenadas geográficas UTM (21 K) 809.414 E / 7.838.741 S. Encontra-se cercada por arame, sem cortina arbórea (Figura 7).

**Figura 7: Vista geral da EEEB 03 (Futura EEEB 04), Camapuã, MS.**

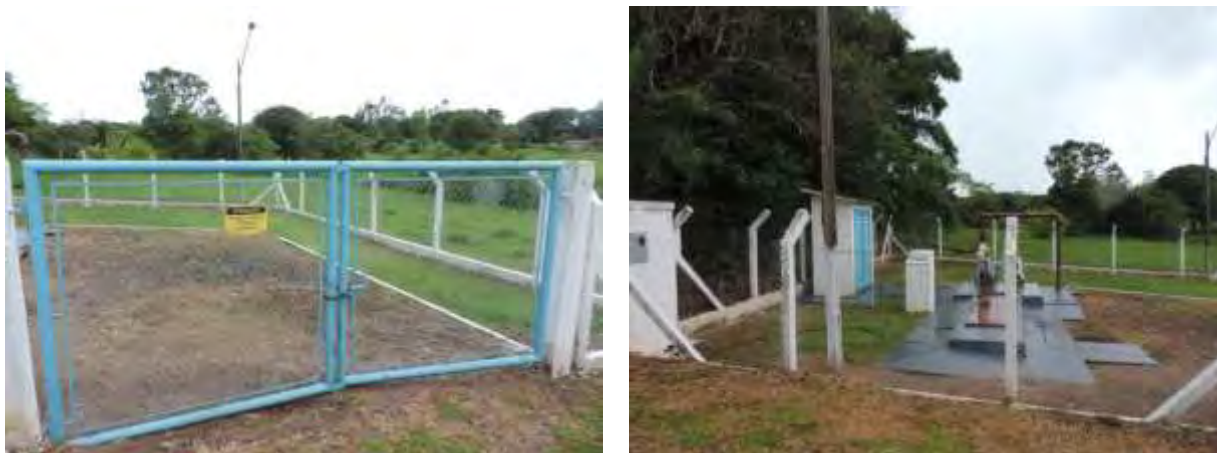
A EEEB 04 (Futura EEEB 06), com função de transposição do subsistema E para o subsistema C, localiza-se na zona urbana de Camapuã, na Rua Atobá, coordenadas geográficas UTM (21 K) 809.334 E / 7.839.457 S. Encontra-se cercada por telas e arame, sem cortina arbórea (Figura 8).

Figura 8: Vista geral da EEEB 04 (Futura EEEB 06), Camapuã, MS.

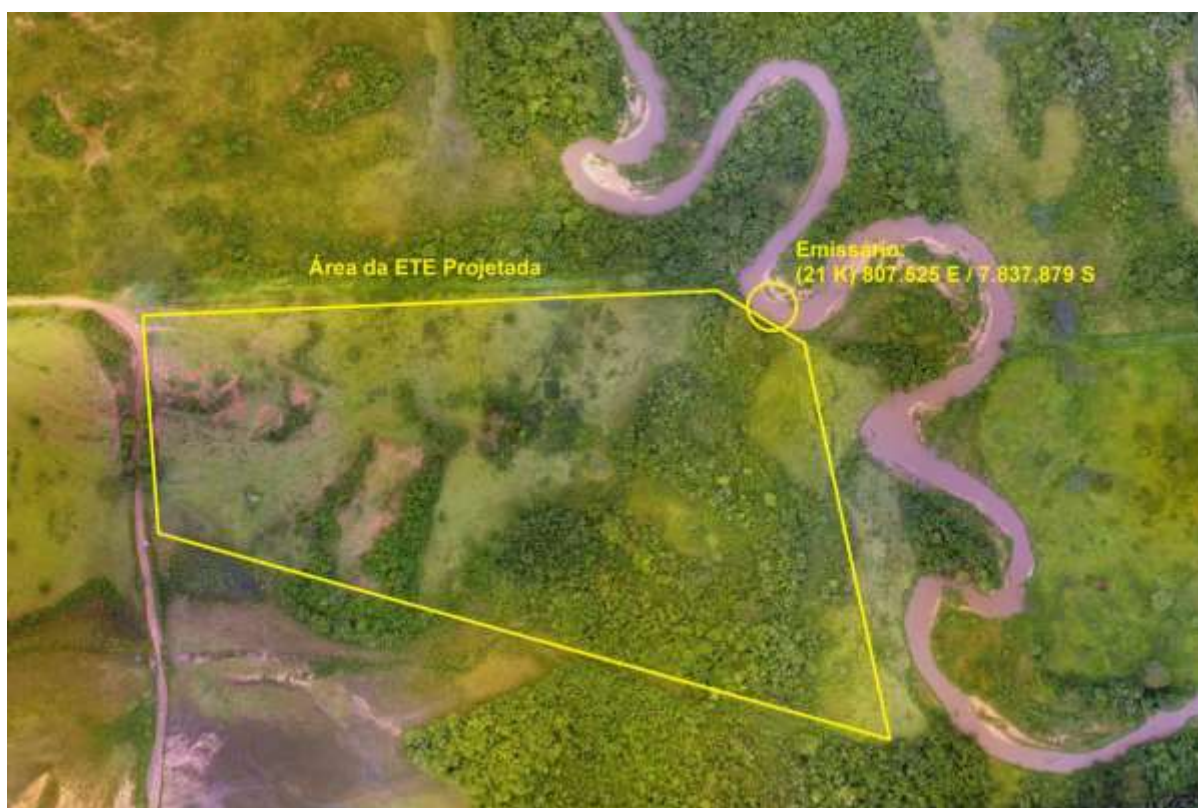
Não foram identificados passivos ambientais decorrentes de vazamentos e de acondicionamento de resíduos sólidos na área da EEEB. Entretanto foi identificado início de processo erosivo, sendo possível verificar a presença de solo exposto (Figura 9).

A ETE Camapuã I Projetada está localizada na zona rural de Camapuã no prolongamento da Rua Campo Grande, coordenadas geográficas UTM (21 K) 807.526 E / 7.837.478 S, distante 300 m do corpo receptor. A área é recoberta por gramíneas de pastagem, com vegetação arbórea em seu interior (Figura 9).

**Figura 9: Vista aérea da ETE Camapuã I Projetada, Camapuã, MS.**
