GOVERNO DO ESTADO DE MATO GROSSO DO SUL
EMPRESA DE SANEAMENTO DE MATO GROSSO DO SUL S.A. - SANESUL

MODELAGEM TÉCNICA

PLANO DE MITIGAÇÃO E GESTÃO DOS IMPACTOS AMBIENTAIS

Volume 21 – Corumbá

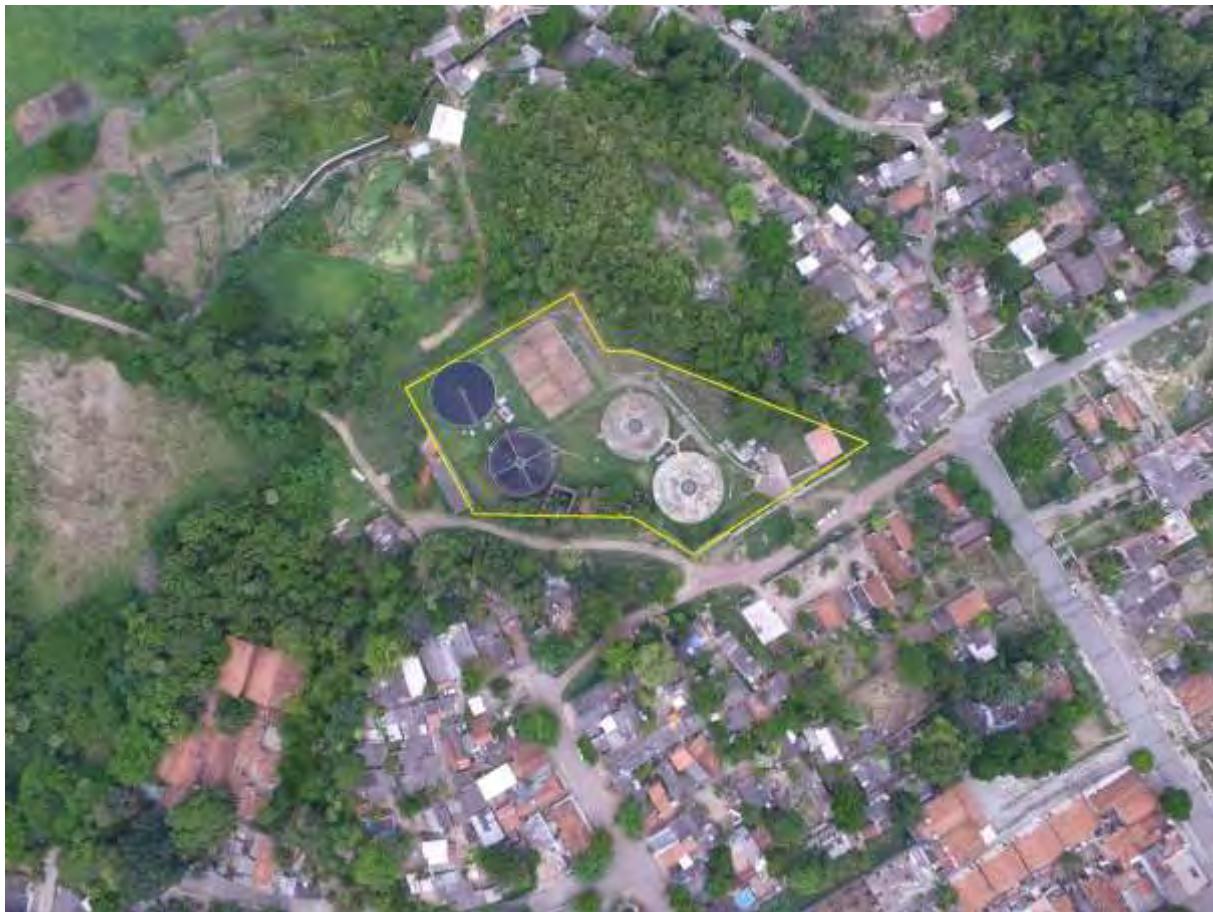
A ETE Olaria está localizada na zona urbana de Corumbá na Rua Tenente Melquíades de Jesus, coordenadas geográficas UTM (21 K) 432.129 E / 7.899.384 S, distante 260 m do corpo receptor. Encontra-se totalmente cercada, com poucas árvores em seu interior e sem cortina arbórea no entorno (Figura 2).

Figura 2: Vista aérea da ETE Olaria, Corumbá, MS.

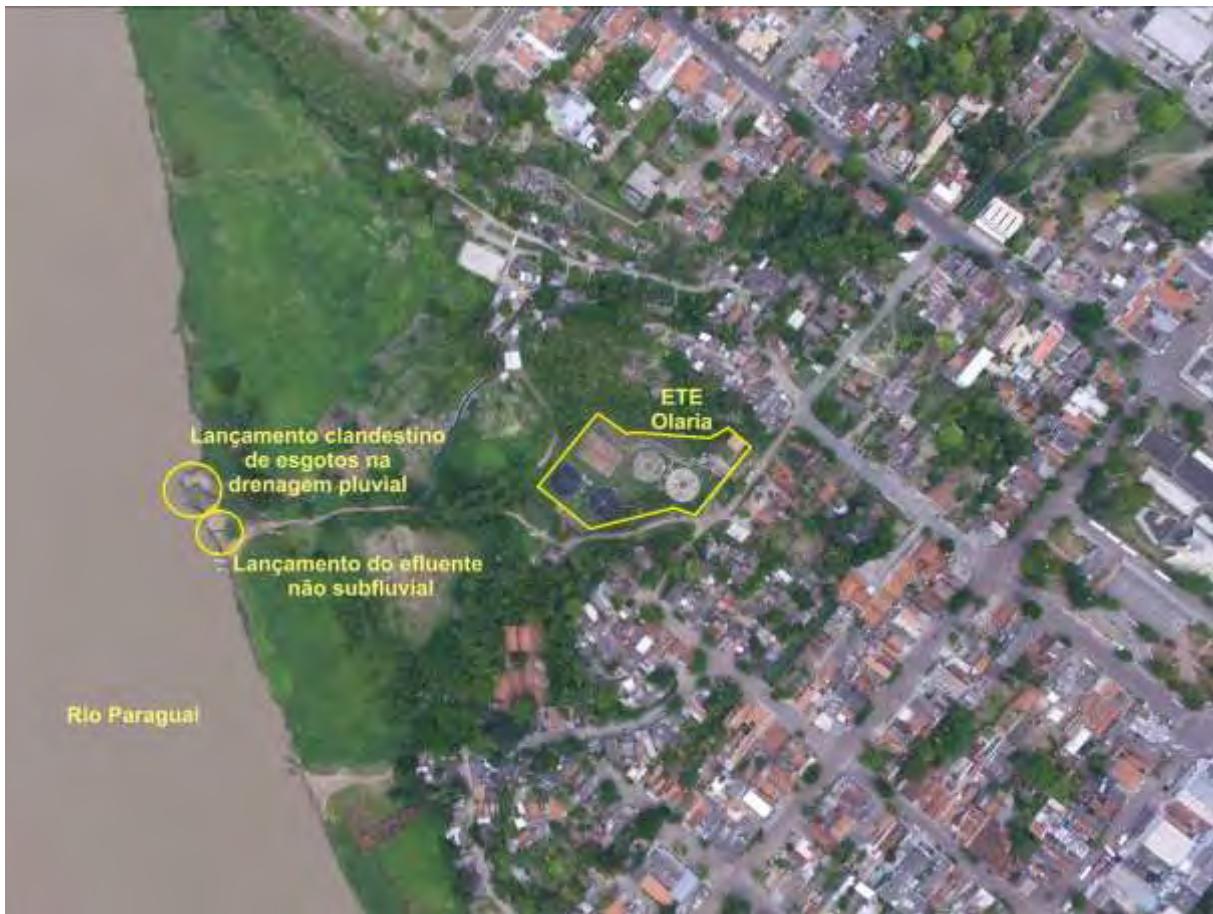
O lançamento do efluente não é subfluvial, ao menos quando o nível do rio Paraguai deixa as margens à mostra (Figura 3). Salienta-se que, embora licenciada a situação, considera-se importante que o mesmo seja subfluvial, uma vez que a cidade de Corumbá e o rio Paraguai são destinos turísticos, além de que esse ponto de lançamento, juntamente com outro muito próximo a jusante de lançamento clandestino de esgotos na drenagem pluvial, é em áreas próximas àquelas de recreação da população e visitantes.

Figura 3: Vista aérea da ETE Olaria e entorno.

Não foram identificados passivos ambientais decorrentes de vazamentos, erosão e de acondicionamento de resíduos sólidos na área da ETE Olaria. Entretanto, o lançamento do efluente não é subfluvial, sendo lançado na margem direita do rio Paraguai onde se observa também, a jusante, o lançamento clandestino de esgotos na drenagem pluvial, como pode ser visto na Figura 3 (item 3.1.1 – Caracterização geral da área).

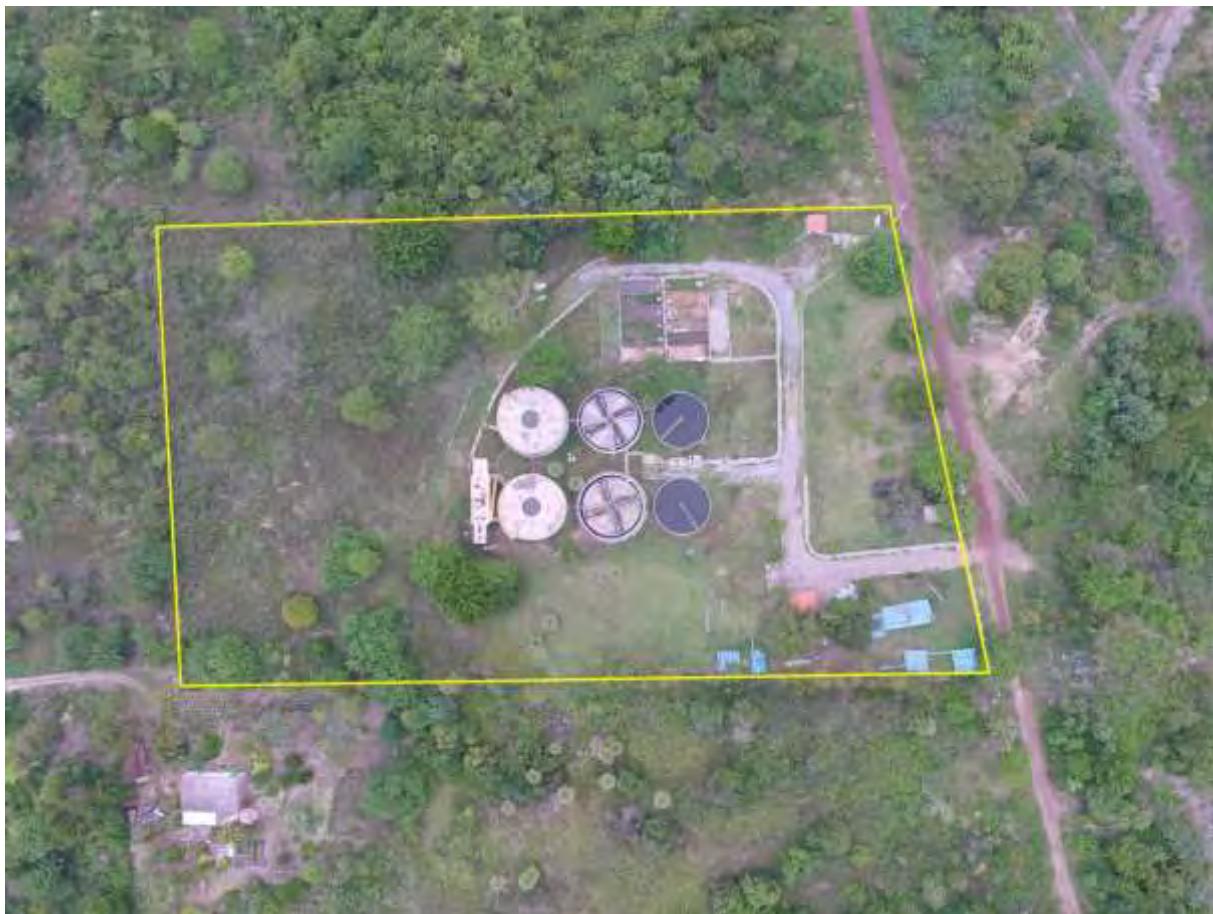
A ETE Maria Leite está localizada na zona urbana de Corumbá na Av. Orcírio Miranda dos Santos, coordenadas geográficas UTM (21K) 435.145 E / 7.898.027 S, distante 1.000 m do corpo receptor. Encontra-se totalmente cercada, com poucas árvores em seu interior e sem cortina arbórea no entorno (Figuras 5 e 6).

Figura 5: Acima: Vista aérea da ETE Maria Leite, Corumbá, MS.

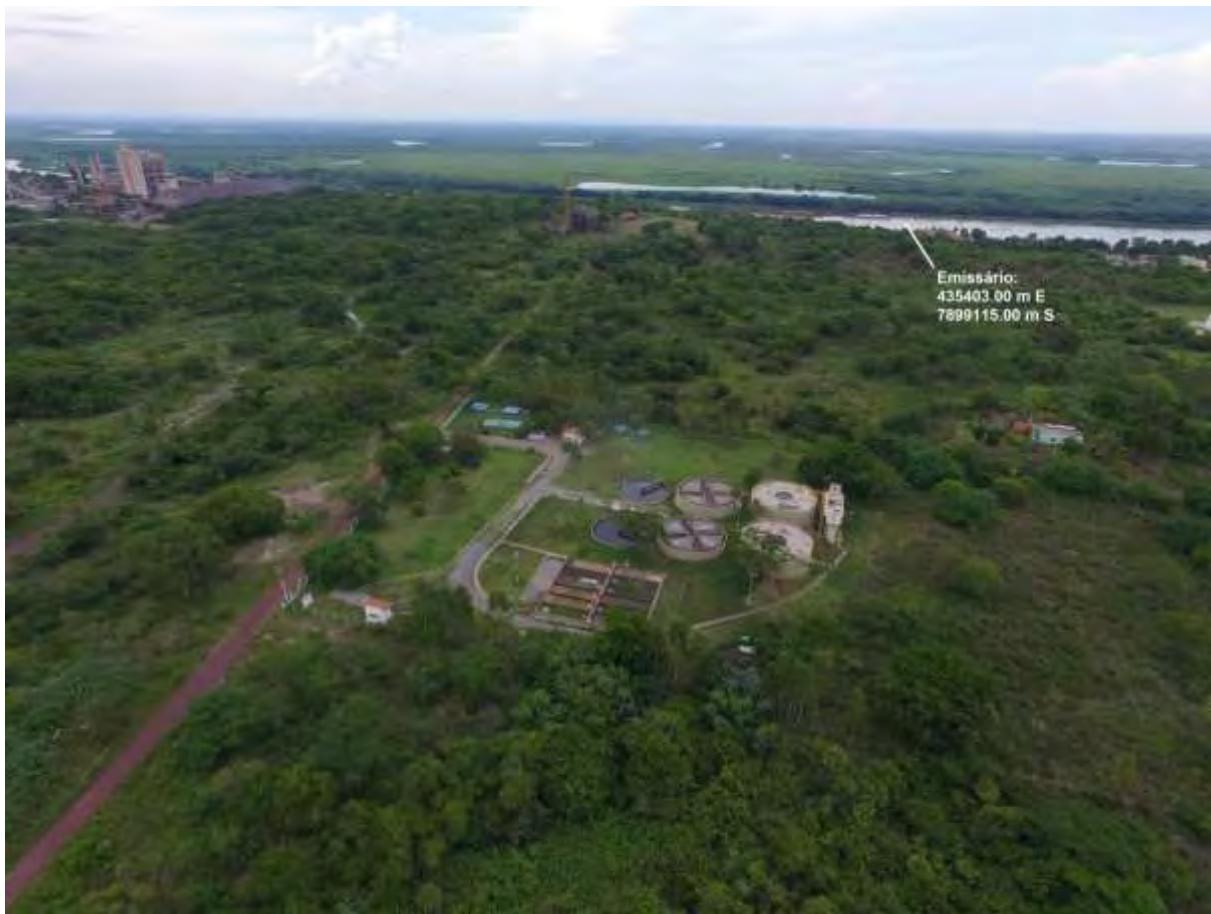
Figura 6: Vista aérea da ETE Maria Leite e entorno, Corumbá, MS.

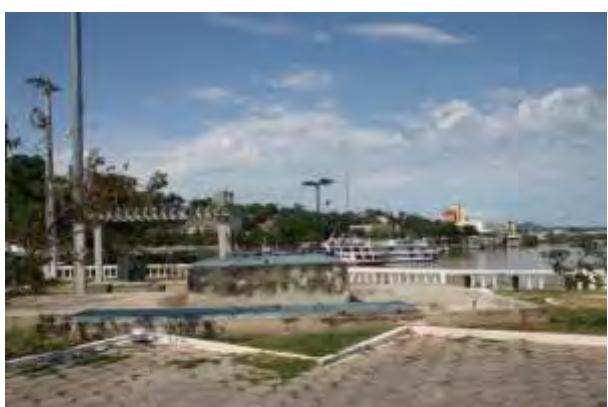
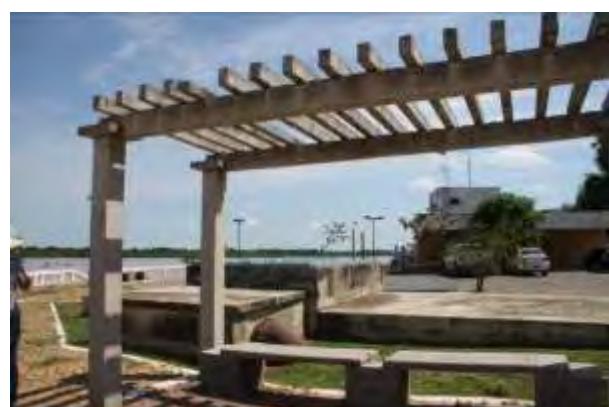
A EEEB 001, elevatória subterrânea com função de recalque do esgoto bruto para a ETE Olaria, localiza-se na zona urbana de Corumbá na Rua Manoel Cavassa, Porto Geral, coordenadas geográficas UTM (21 K) 431.376 E / 7.899.527 S. Encontra-se fechada com trancas, porém sem cercamento (Figura 8). Possui extravasor que tem saída no Rio Paraguai.

Figura 8: Vista geral da EEEB 001, Corumbá, MS.

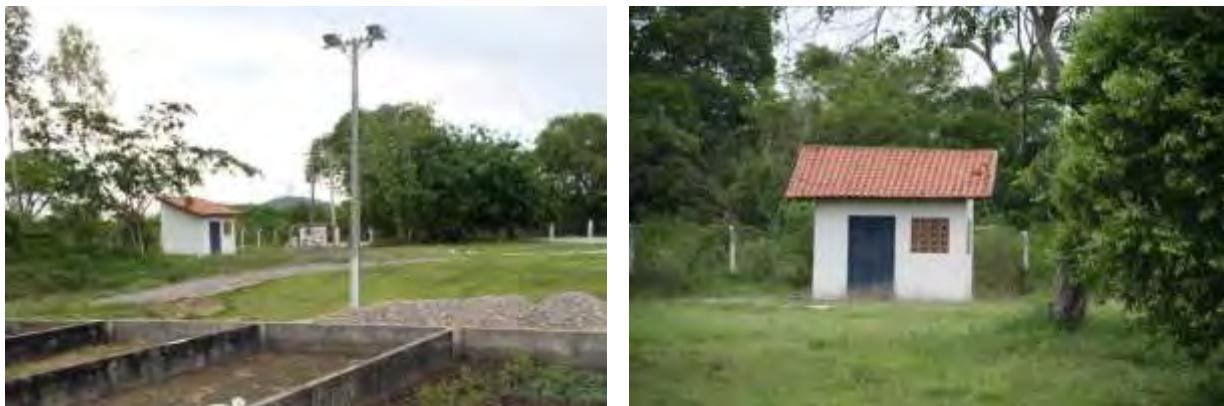
A EEEB 002 localiza-se na Avenida Romeu Albazene, coordenadas geográficas UTM (21 K) 435.090 E / 7.897.973 S, completamente cercada por muros, cercas e portão com trancas, tendo como função terminal para ETE Maria Leite (Figura 9). Não possui informação sobre extravasor.

Figura 9: Vista geral da EEEB 002, Corumbá, MS.

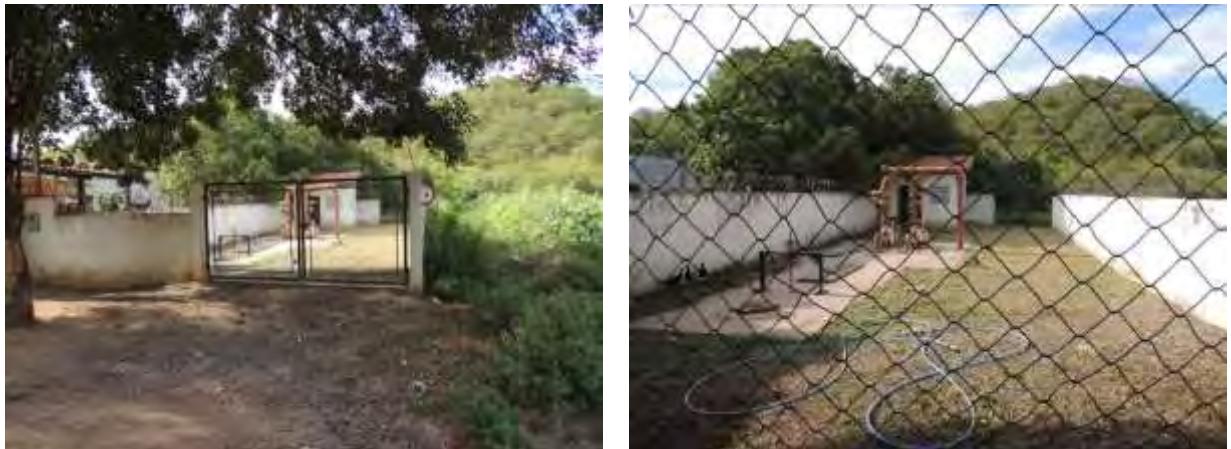
A EEEB 003 localiza-se na rua Vinte e Um de Setembro com a rua Ceará, coordenadas geográficas UTM (21 K) 431.765 E / 7.894.701 S, completamente cercada por muros, cercas e portão com trancas, tendo como função transposição de bacia (Figura 10). Possui extravasor.

Figura 10: Vista geral da EEEB 003, Corumbá, MS.

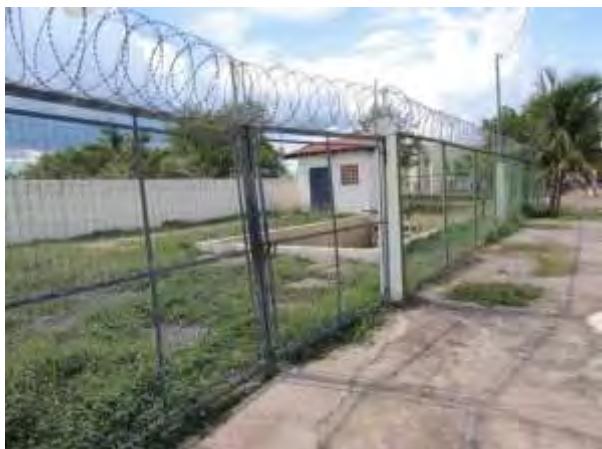
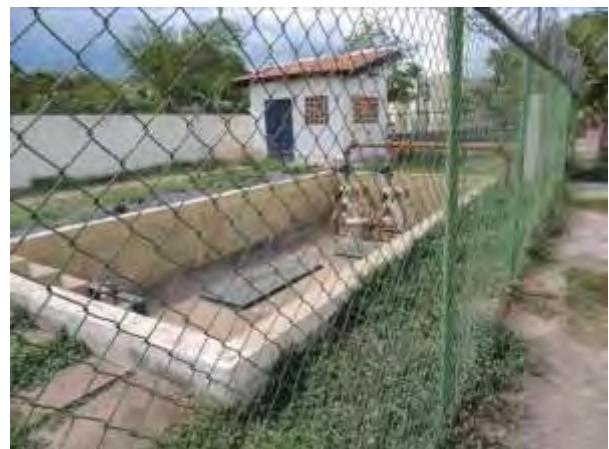
A EEEB 004 localiza-se na rua Gabriel Vandome de Barros esquina com a rua Treze de Junho, coordenadas geográficas UTM (21 K) 429.036 E / 7.898.218 S, completamente cercada por muros, cercas e grades com portão e trancas, tendo como função a transposição de bacia (Figura 11). Possui extravasor.

Figura 11: Vista geral da EEEB 004, Corumbá, MS.

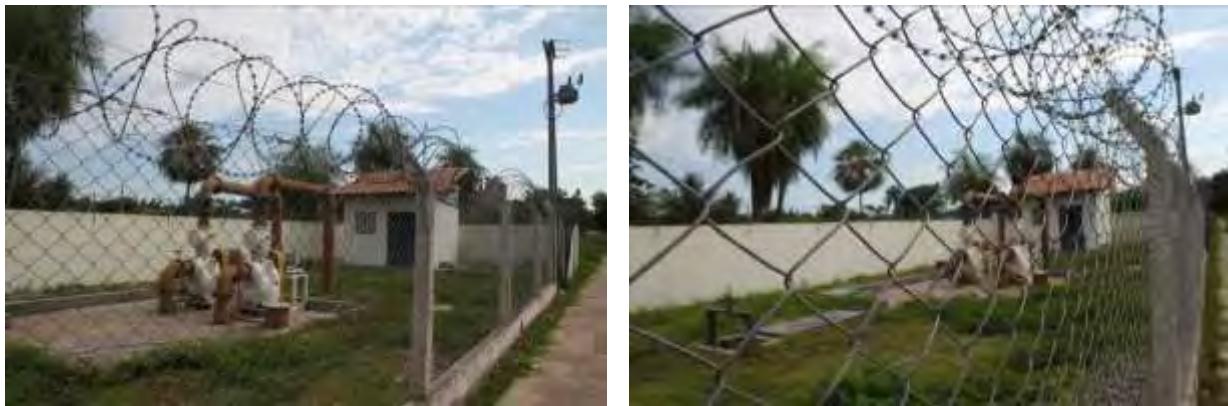
A EEEB 005 localiza-se na rua General Dutra com rua Santo Antônio, coordenadas geográficas UTM (21 K) 433.947 E / 7.898.457 S, completamente cercada por muros, cercas e grades com portão e trancas, sendo terminal para a ETE Maria Leite (Figura 12). Não possui informação sobre extravasor.

Figura 12: Vista geral da EEEB 005 ou General Dutra, Corumbá, MS.

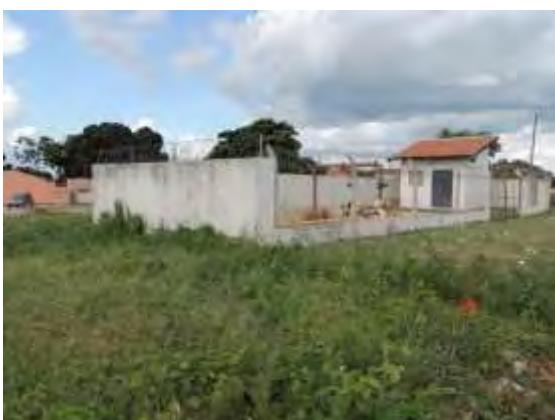
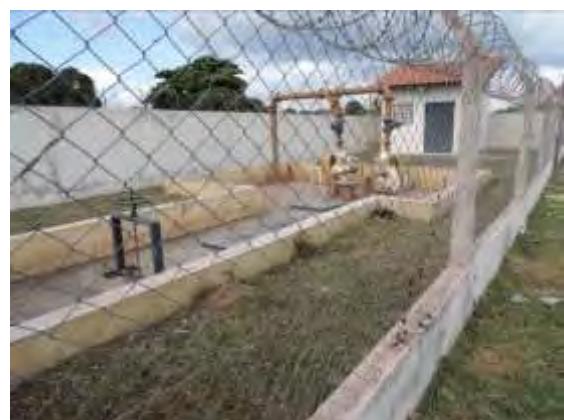
A EEEB 006 localiza-se na rua Ciríaco de Toledo com a rua Gonçalves Dias, coordenadas geográficas UTM (21 K) 430.482 E / 7.897.250 S, completamente cercada por muros, cercas e grades com portão e trancas, tendo como função recalcar esgoto bruto no próprio subsistema (Figura 13). Não possui informação sobre extravasor.

Figura 13: Vista geral da EEEB 006, Corumbá, MS.

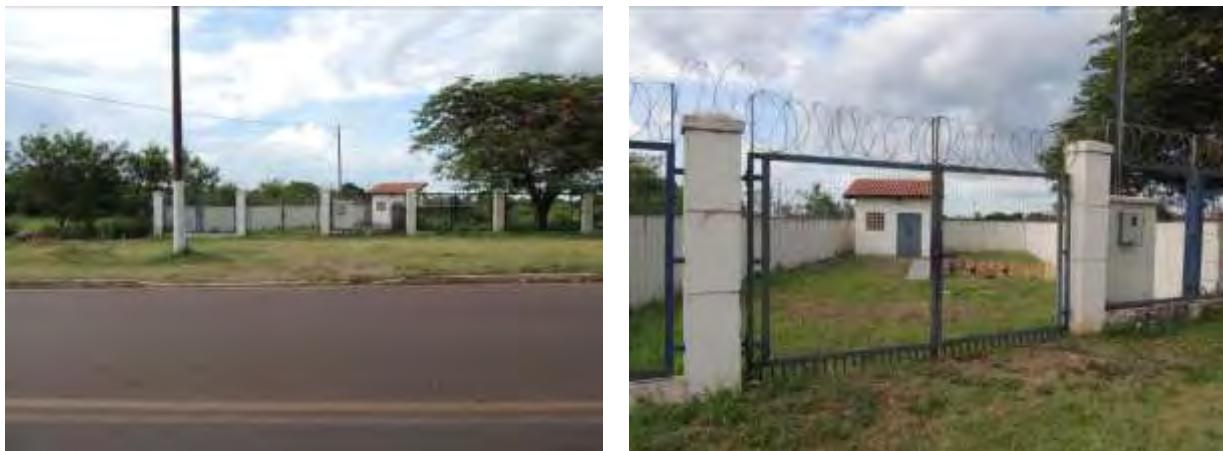
A EEEB 007 localiza-se na rua Duque de Caxias, coordenadas geográficas UTM (21 K) 431.959 E / 7.897.403 S, completamente cercada por muros, cercas e grades com portão e trancas, tendo como função a transposição de bacia (Figura 14). Não possui informação sobre extravasor.

Figura 14: Vista geral da EEEB 007, Corumbá, MS.

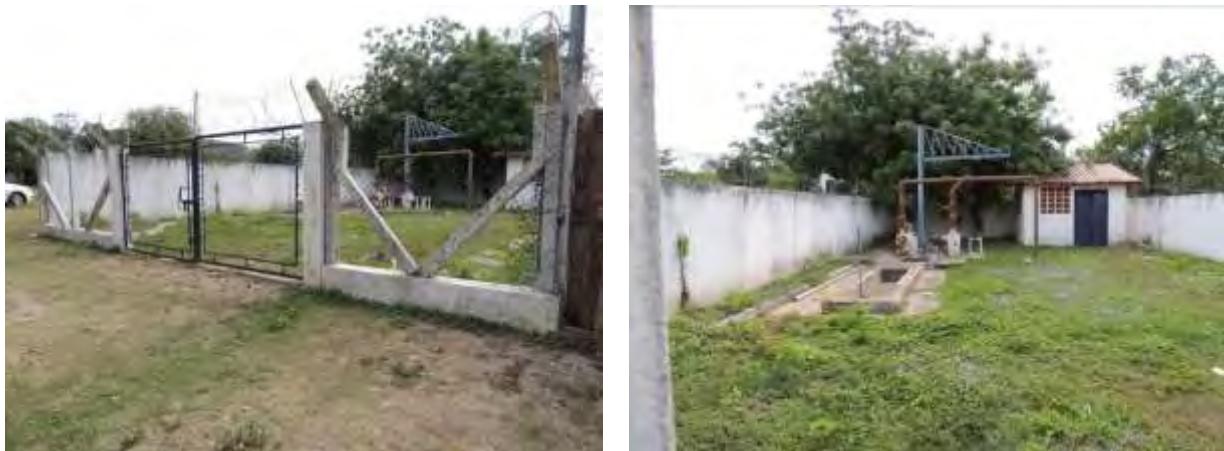
A EEEB 008 localiza-se na alameda Antônio Leite, coordenadas geográficas UTM (21 K) 429.085 E / 7.897.372 S, completamente cercada por muros, cercas e grades com portão e trancas, tendo como função a transposição de bacia (Figura 15). Possui extravasor.

Figura 15: Vista geral da EEEB 008, Corumbá, MS.

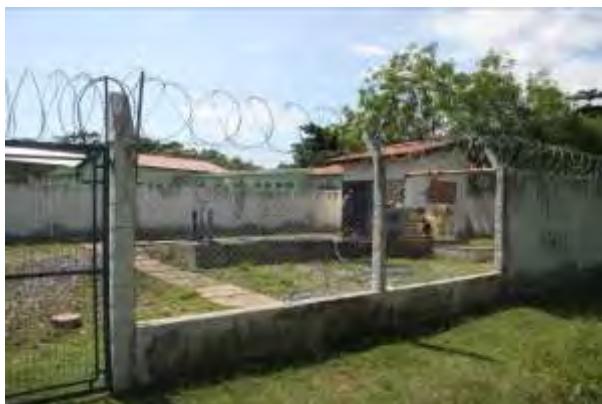
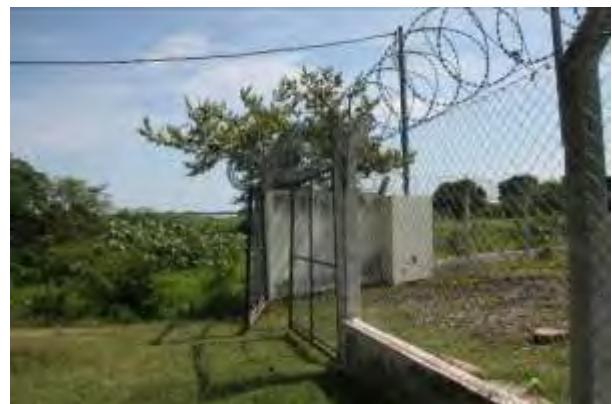
A EEEB 009 localiza-se na alameda do Tamengo, coordenadas geográficas UTM (21 K) 430.159 E / 7.899.191 S, completamente cercada por muros e portão com trancas, tendo como função a transposição de bacia (Figura 16). Possui extravasor com saída no Rio Paraguai.

Figura 16: Vista geral da EEEB 009 ou Cacimba, Corumbá, MS.

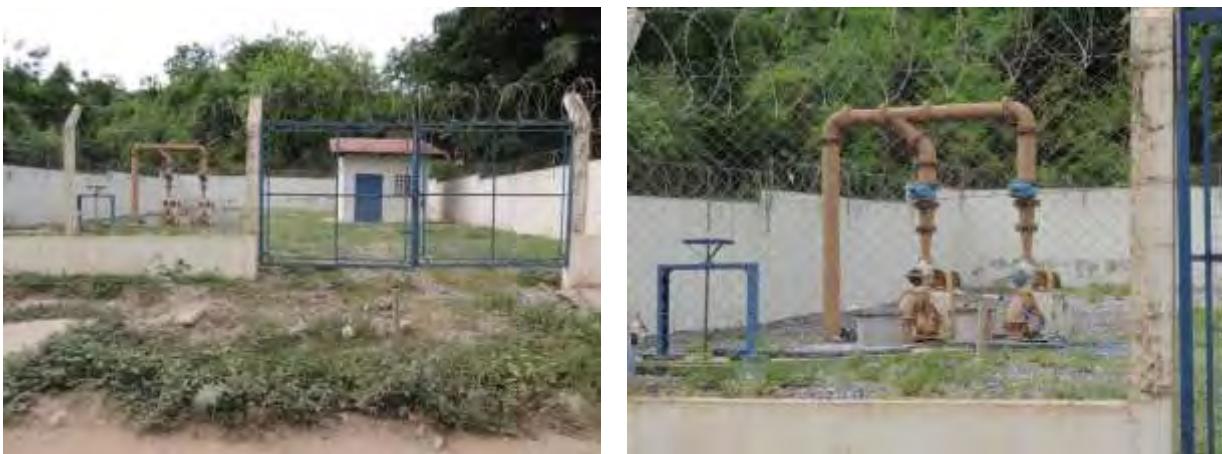
A EEEB 010 localiza-se na rua Cuiabá, coordenadas geográficas UTM (21 K) 433.177 E / 7.899.228 S, completamente cercada por muros, cercas e grades com portão e trancas, tendo como função a transposição de bacia (Figura 17). Possui extravasor.

Figura 17: Vista geral da EEEB 010 ou Areeiro, Corumbá, MS.

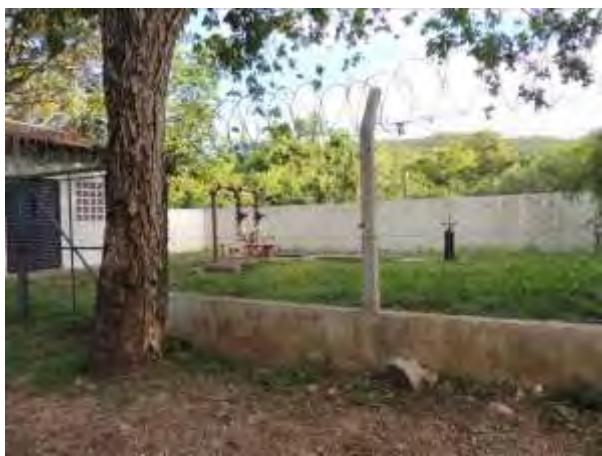
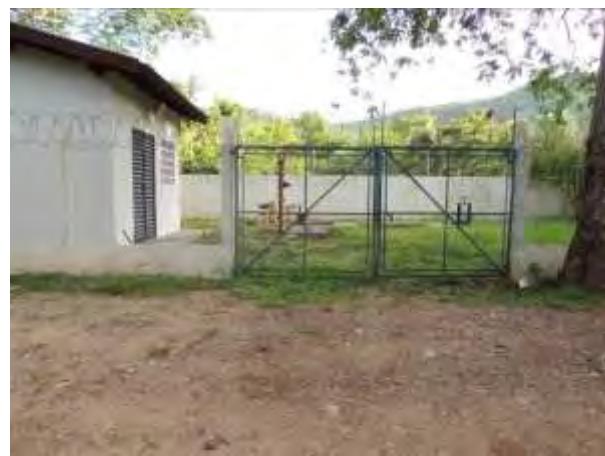
A EEEB 011 localiza-se na rua Barão do Melgaço com rua Minas Gerais, coordenadas geográficas UTM (21 K) 433.440 E / 7.896.846 S, completamente cercada por muros, cercas e grades com portão e trancas, tendo como função transpor área de contribuição (Figura 18). Não possui extravasor.

Figura 18: Vista geral da EEEB 011, Corumbá, MS.

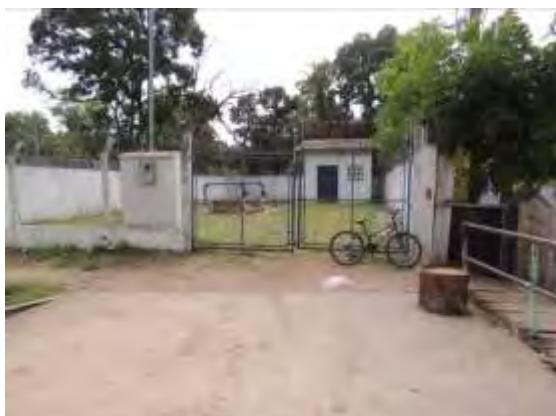
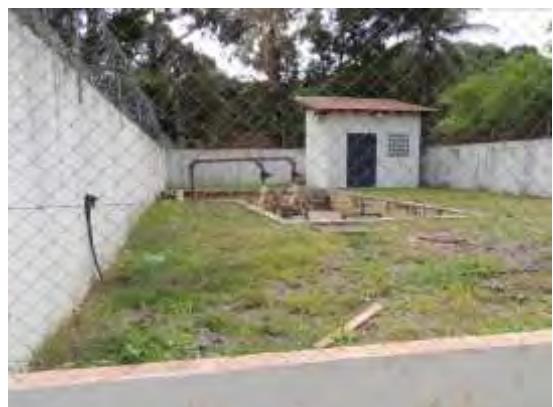
A EEEB 012 localiza-se na rua Quinze de Novembro com a rua Dom Pedro II, coordenadas geográficas UTM (21 K) 431.938 E / 7.896.687 S, completamente cercada por muros, cercas e grades com portão e trancas, tendo como função transpor área de contribuição (Figura 19). Possui extravasor.

Figura 19: Vista geral da EEEB 012 ou Dom Pedro II, Corumbá, MS.

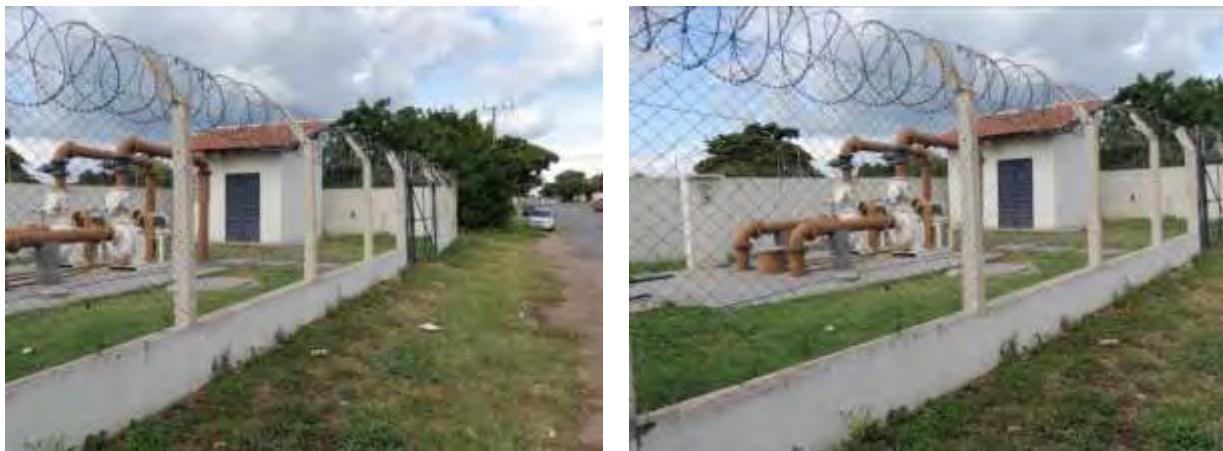
A EEEB 013 localiza-se na rua Gonçalves Dias com a rua Firmino de Matos, coordenadas geográficas UTM (21 K) 431.123 E / 7.897.467 S, completamente cercada por muros, cercas e grades com portão e trancas, tendo como função a transposição de bacia (Figura 20). Possui extravasor.

Figura 20: Vista geral da EEEB 013, Corumbá, MS.
