GOVERNO DO ESTADO DE MATO GROSSO DO SUL
EMPRESA DE SANEAMENTO DE MATO GROSSO DO SUL S.A. - SANESUL

MODELAGEM TÉCNICA

Estudos de Engenharia, Ambiental e Social

Volume 22 – Coxim

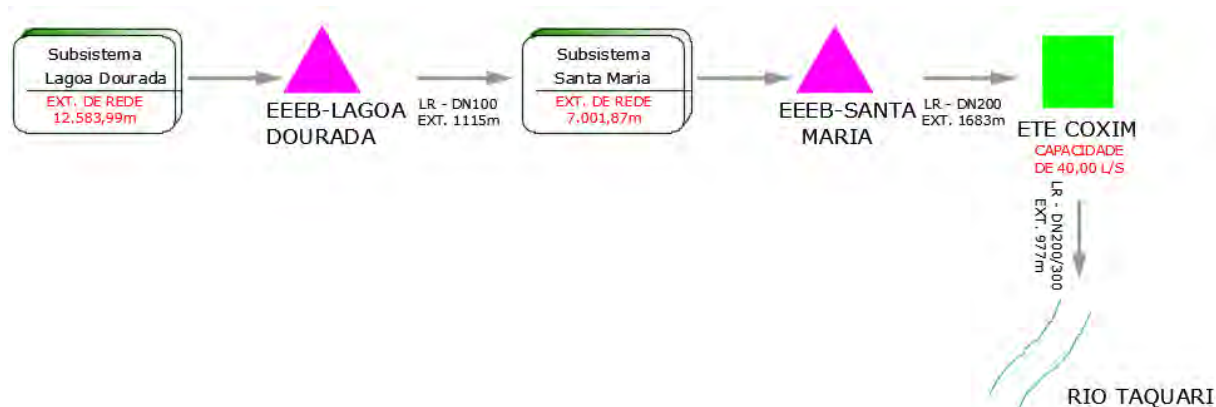
Figura 2: Fluxograma do SES existente.

O Sistema de Esgotamento Sanitário (SES) existente é constituído de uma Estação de Tratamento de Esgotos (ETE) e dois Sub-Sistemas de transportes, cada um contribuindo para uma estação elevatória de esgoto bruto (EEEB). A Figura 2 apresenta o Fluxograma esquemático do SES existente em Coxim (MS).

Conforme apresentado na Figura 2, o recalque do Sub-Sistema Lagoa Dourada/BNH lança em um PV da rede coletora do sub-sistema Santa Maria de onde os esgotos seguem por gravidade até a elevatória final sendo em seguida bombeados para ETE Coxim e lançados por gravidade no Rio Taquari após receber tratamento.

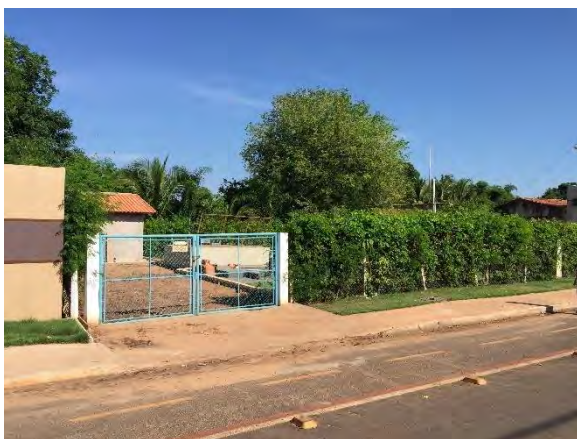
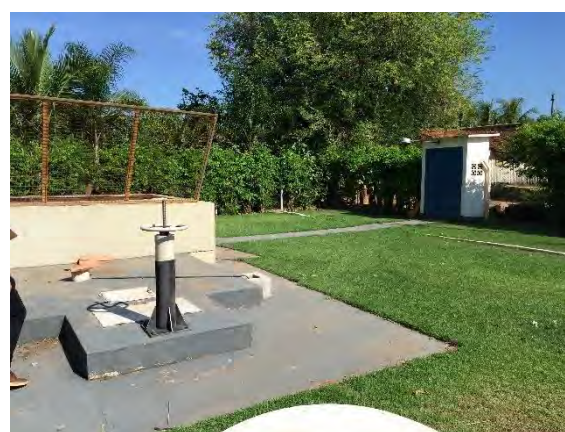
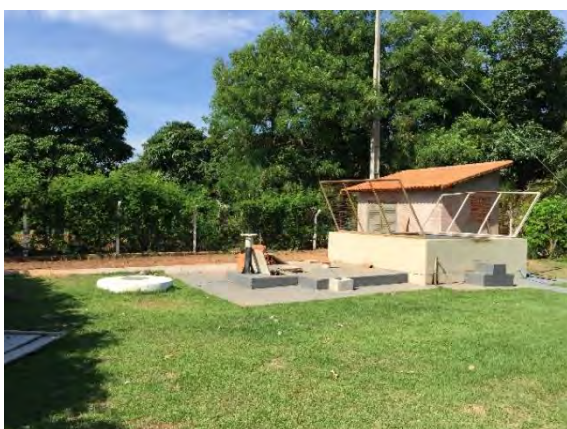
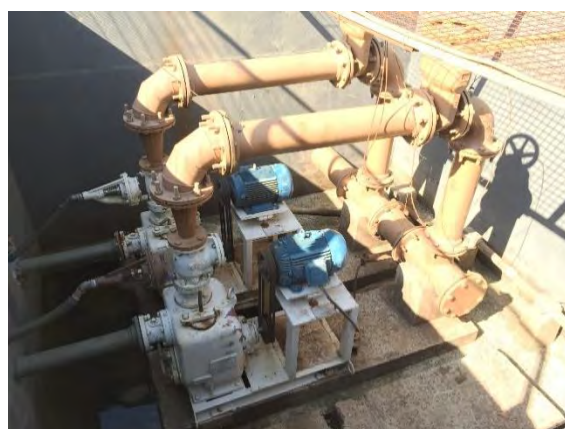
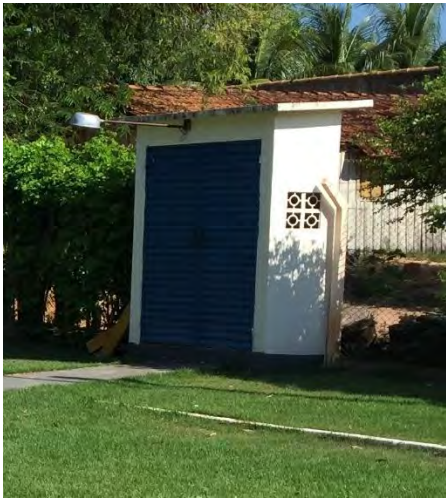
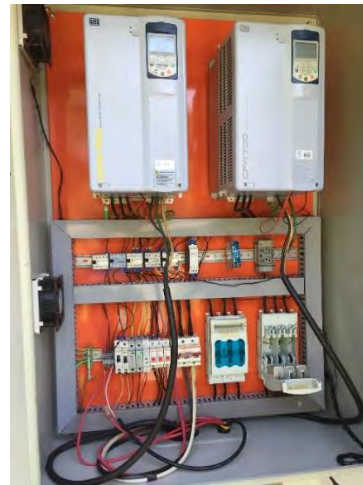
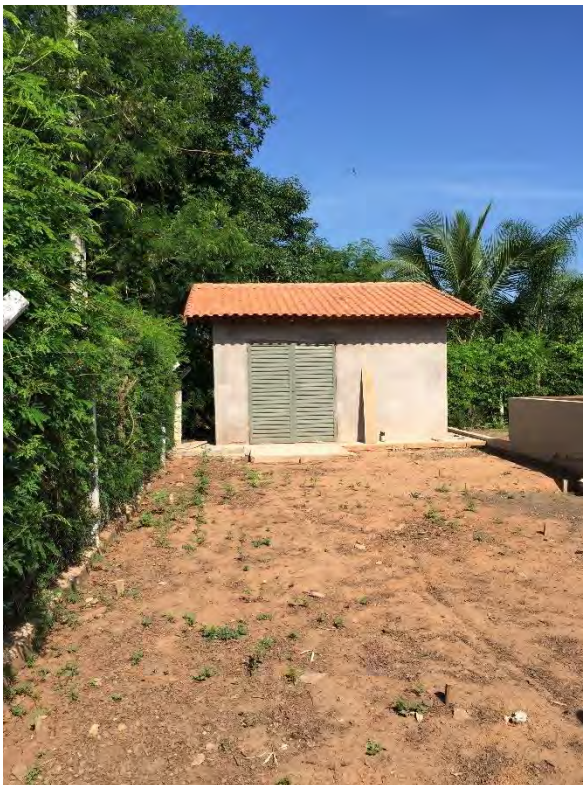
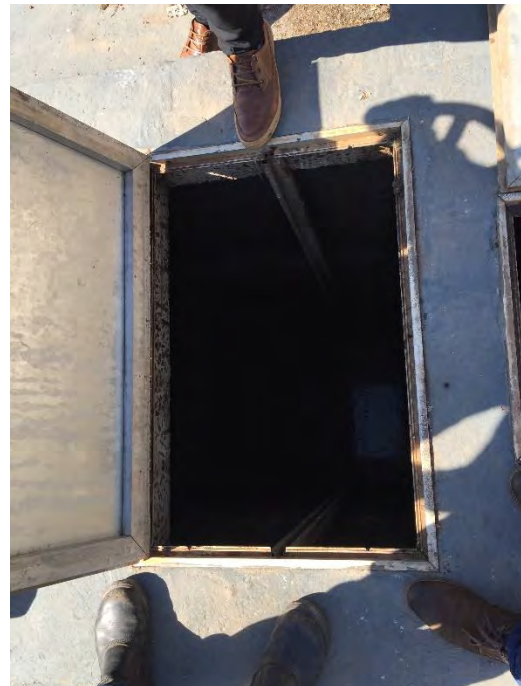
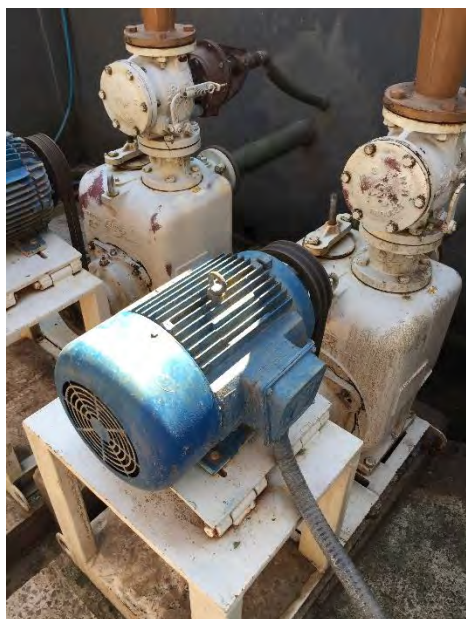
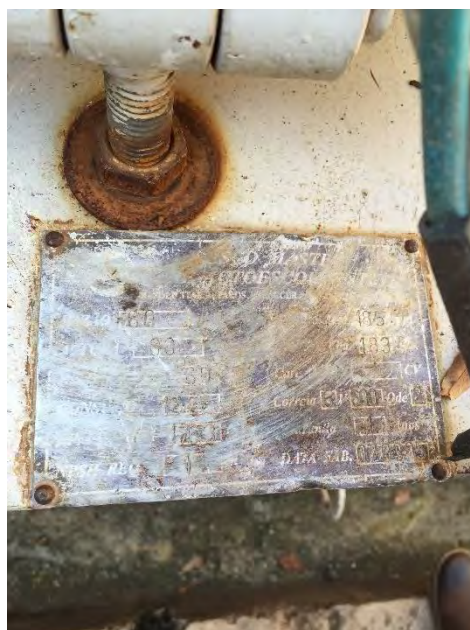
Figura 5: Relatório fotográfico EEEB 01 Santa Maria.

<p>Observações:</p>	<ul style="list-style-type: none"> - Cesto em bom estado; - Sem odor forte; - Sem gerador, porém já está em fase de implantação; - Sem estrutura para auxiliar na retirada da bomba (guindaste, etc.); - Tampas em alumínio em bom estado; - Possui comporta de isolamento antes do cesto; - Muita sujeira e gordura chegando na EEEB; - EEEB conta com discadora ativada por chave de boia para acionar o operador no caso de extravasamento; - Extravasor presente no PV de entrada lança no Rio Taquari; - Alternância de funcionamento entre bombas realizada manualmente em média a cada 2 dias;
---------------------	---

Abrigo do gerador (em implantação)

Cesto metálico

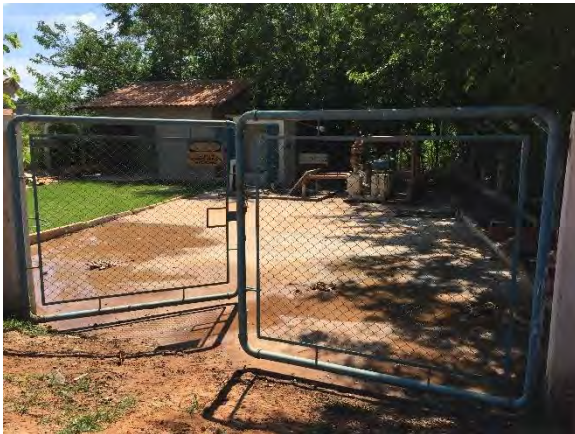
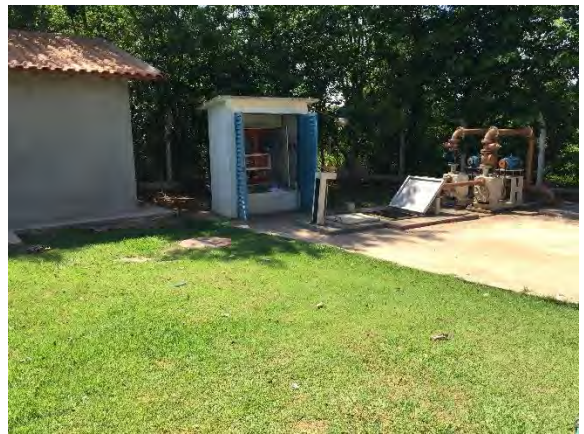
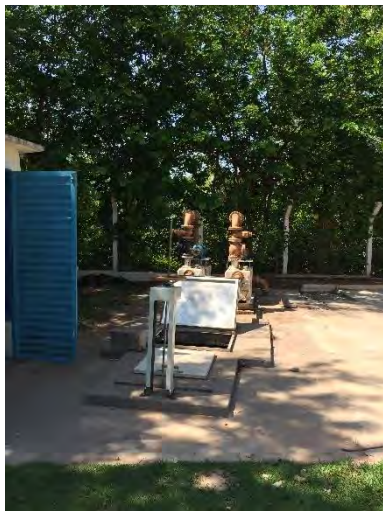
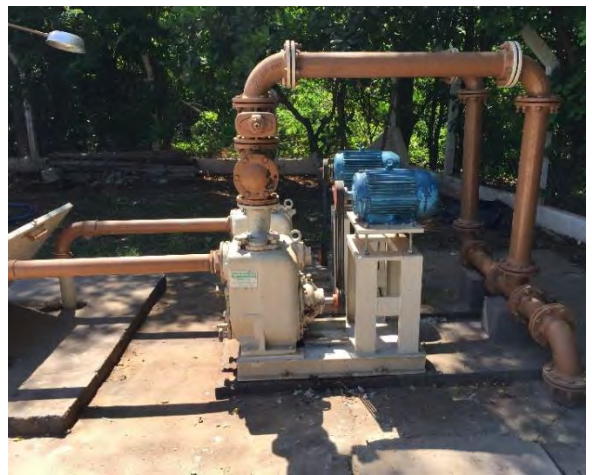
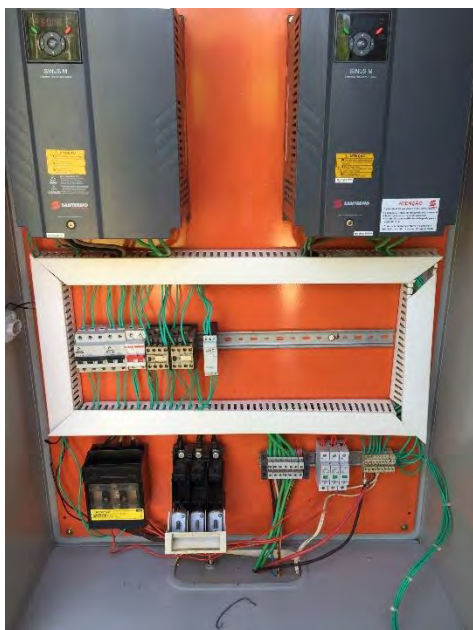
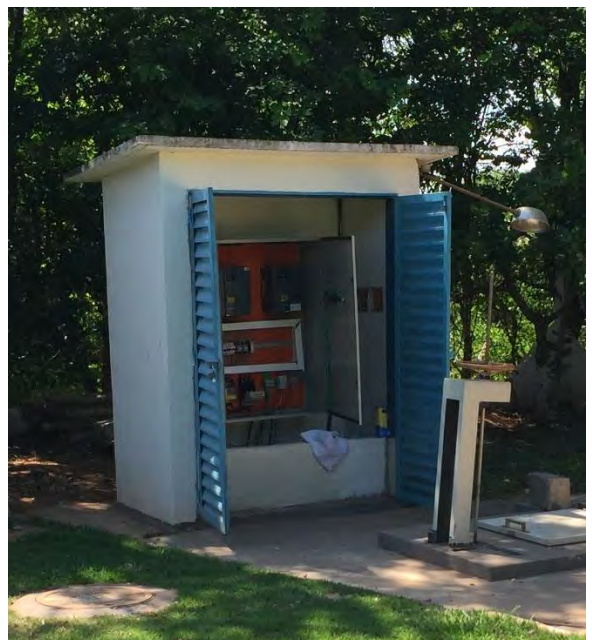
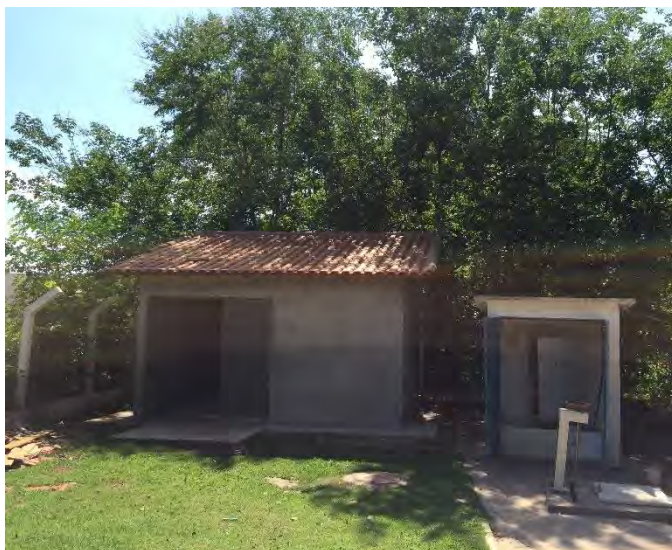
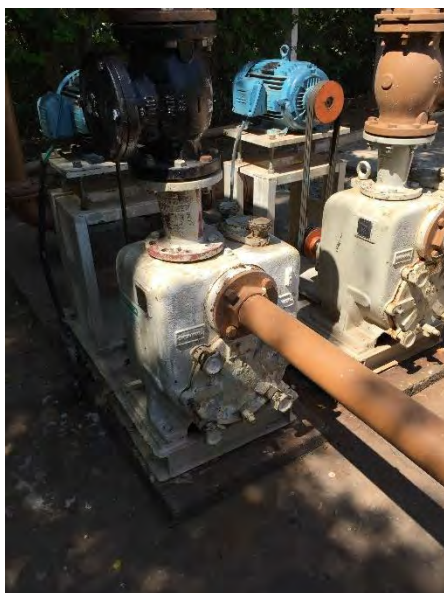
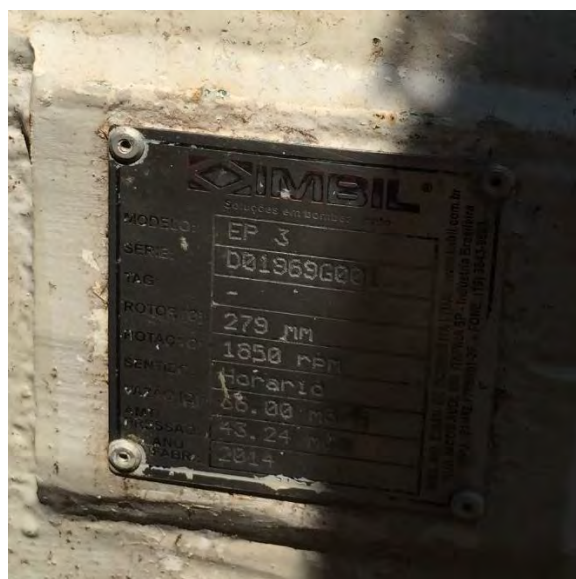
Figura 6: Relatório fotográfico EEEB 02 - Lagoa Dourada.

Ocorrência de Inundações:	Área era um ponto baixo da rua, alagando eventualmente com uma pequena lâmina d'água, porém foi colocada uma barreira de terra ao redor do terreno reduzindo consideravelmente tais incidentes.	
Linha de Recalque:	Destino:	PV – Sub-Sistema Santa Maria
	Material Barrilete:	Ferro Fundido Dúctil (DN 100)
	Material Recalque:	PVC DE FoFo
	Diâmetro (mm):	100
	Comprimento (m):	Aprox. 1.115 metros
Extravasor:	Sim	
Observações:	<ul style="list-style-type: none"> - Construção civil em estado regular; - Conjuntos motor-bomba encontram-se ao tempo sem abrigo ou proteção; - Cesto em bom estado; - Sem odor forte; - Sem gerador, porém já está em fase de implantação; - Sem estrutura para auxiliar na retirada da bomba (guindaste, etc.); - Tampas em alumínio em bom estado; - Possui comporta de isolamento antes do cesto; - Muita sujeira e gordura chegando na EEEB; - EEEB conta com discadora ativada por chave de boia para acionar o operador no caso de extravasamento; - Extravasor lança em brejo aos fundos da EEEB; - Alternância de funcionamento entre bombas realizada manualmente em média a cada 2 dias;

Abrigo do gerador (em implantação)

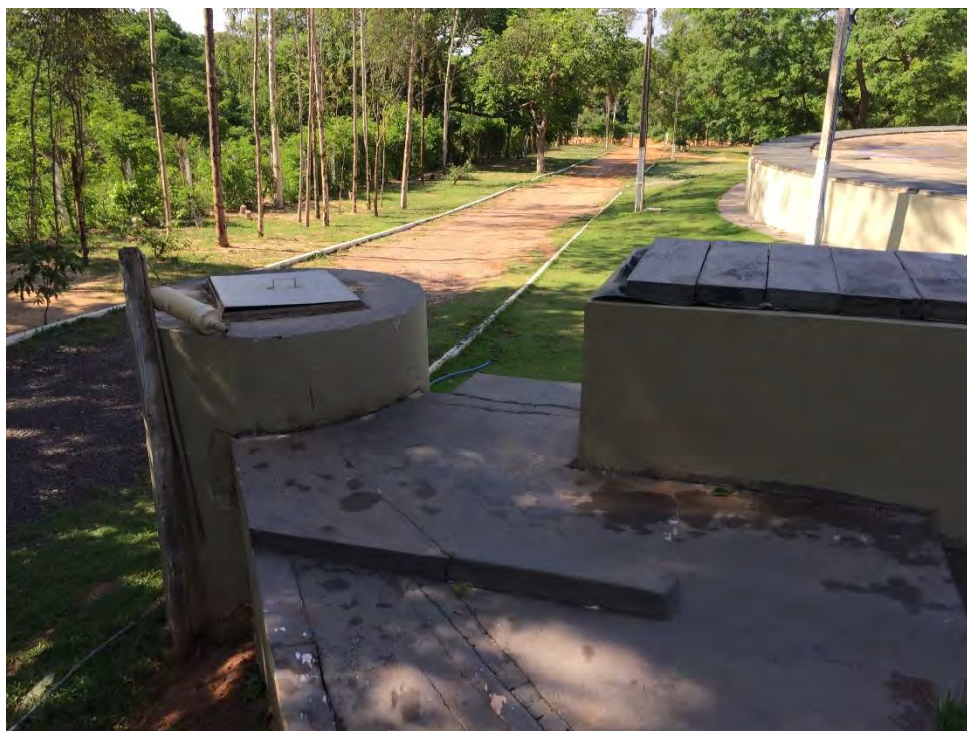
Figura 8: PV de entrada da ETE Coxim.

O esgoto coletado na cidade chega via recalque à estação de tratamento. A elevatória EEEB Santa Maria funciona como elevatória final, recebendo também o efluente do Sub-Sistema Lagoa Dourada antes de recalcá-lo ao PV de entrada da ETE.

Do PV de entrada o efluente segue para o tratamento preliminar e para as demais unidades por meio gravitacional, aproveitando o caimento do terreno.

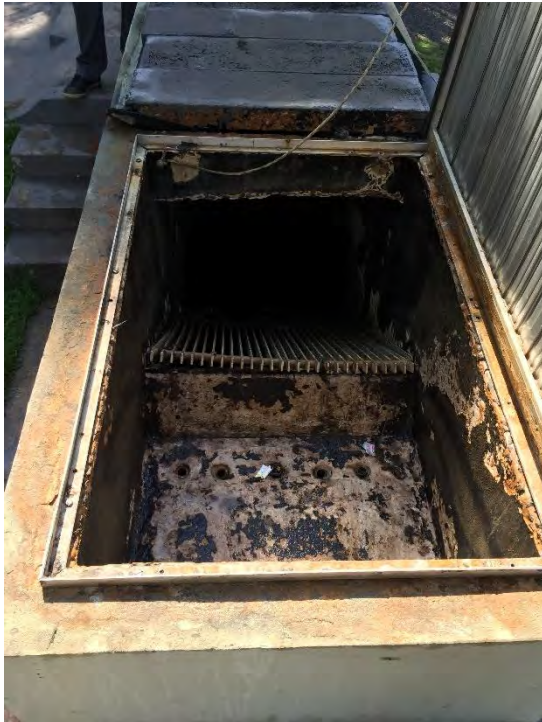
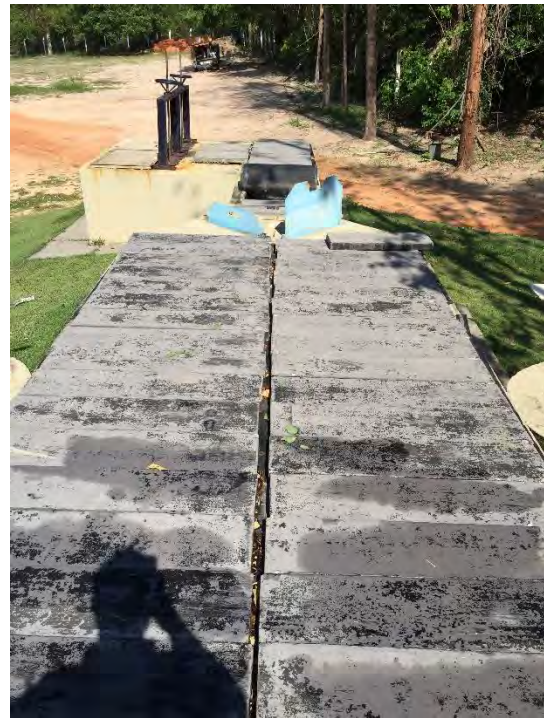
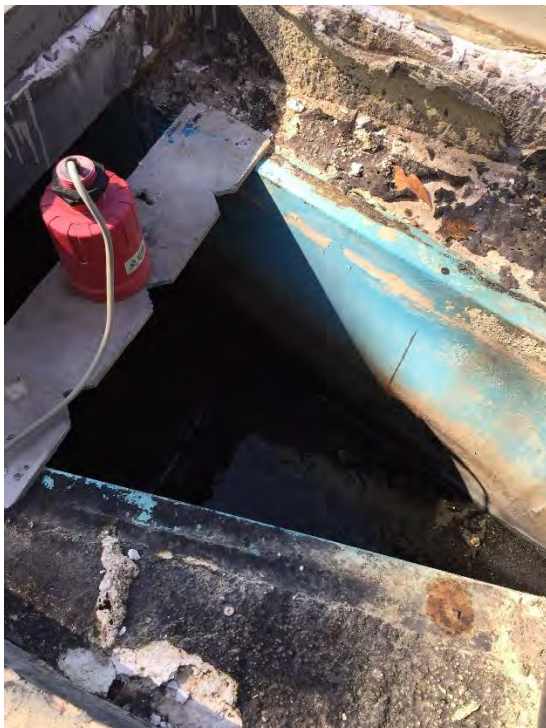
Figura 9: Tratamento Preliminar.

O tratamento preliminar é iniciado com o gradeamento de limpeza manual com espaçamento de 1,5 cm para retenção de sólidos grosseiros, seguido pelo desarenador composto por duas câmaras de comprimento de 3,5 m e largura de 4,0 m, e pela Calha Parshall de 9" com medidor ultrassônico.

Também no tratamento preliminar é realizada a adição de cal hidratada para correção de pH. De acordo com os operadores são adicionados cerca 25 Kg de cal a cada 2 dias.

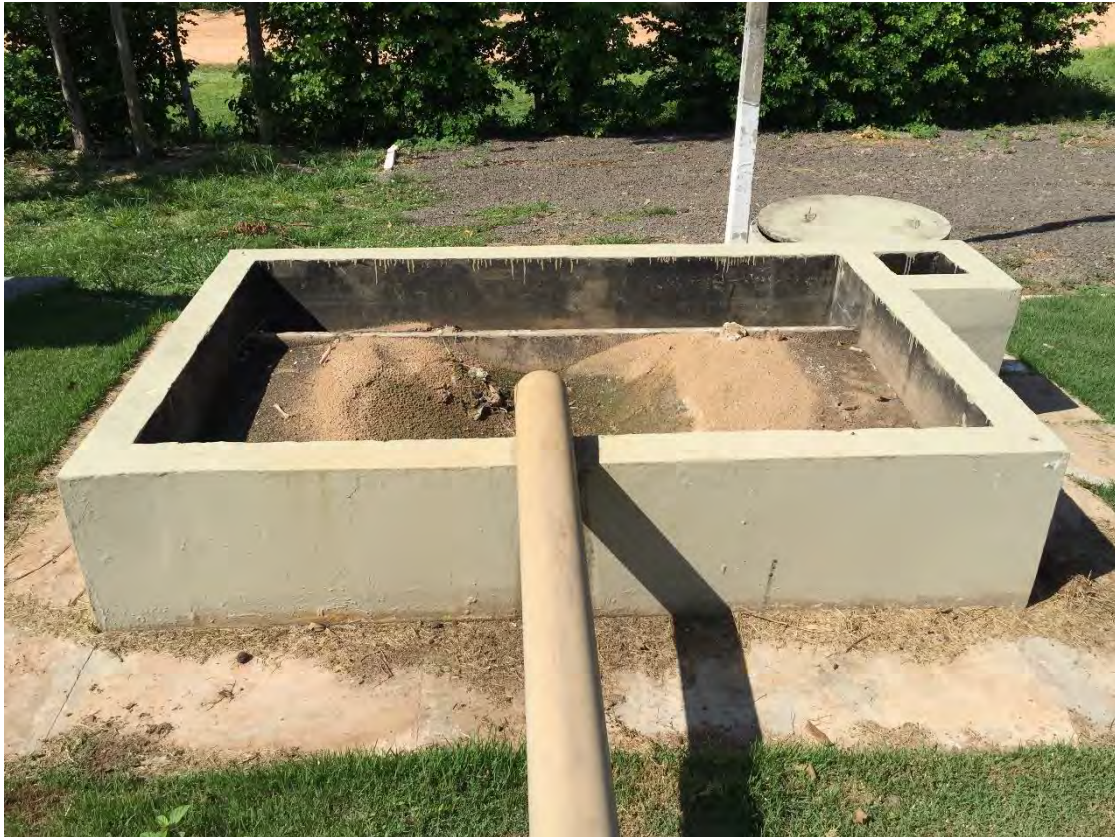
Figura 10: Caixa para acúmulo e secagem de areia.

Do desarenador deriva uma tubulação para efetuar a descarga de fundo desta unidade, que tem seus resíduos encaminhados para uma caixa de secagem de areia (Figura 10). A descarga dos desarenadores é realizada em média uma vez por semana.

O líquido percolado pela caixa é lançado juntamente do lixiviado dos leitos de secagem de lodo numa elevatória de recirculação, porém a bomba que os recircula não estava operando, sendo utilizado um caminhão limpa fossa para a remoção do líquido e envio ao início do tratamento.

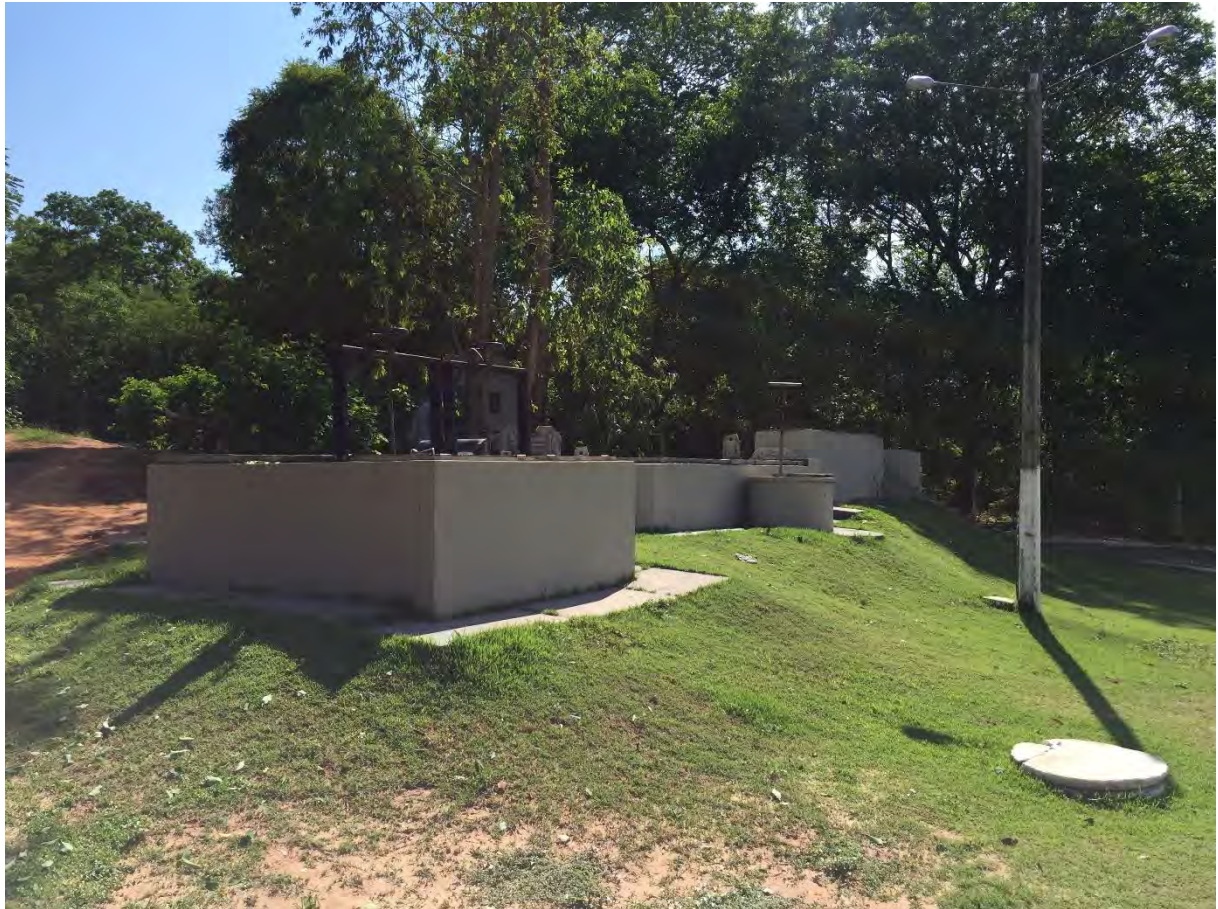
Figura 11: Caixa para acúmulo e secagem de areia.

O efluente que passa pela calha parshall é lançado em uma Caixa Divisora de Fluxo (CDFL) a qual opera hoje apenas como uma caixa de passagem, enviando o efluente ao reator UASB. A CDFL conta com 2 saídas e 2 comportas, as quais são utilizadas atualmente para isolar o sistema e futuramente permitirão regular a vazão enviada para cada reator.

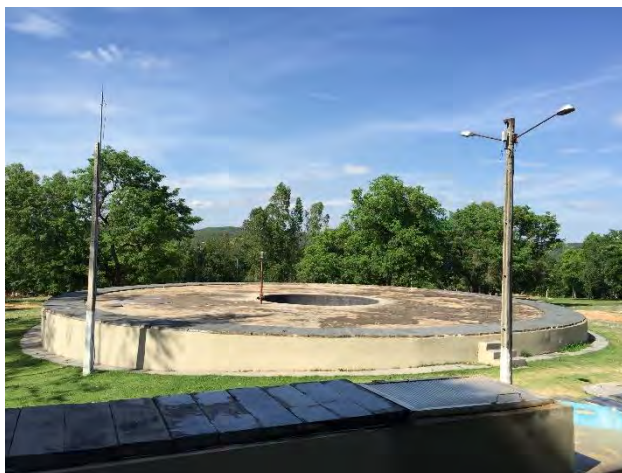
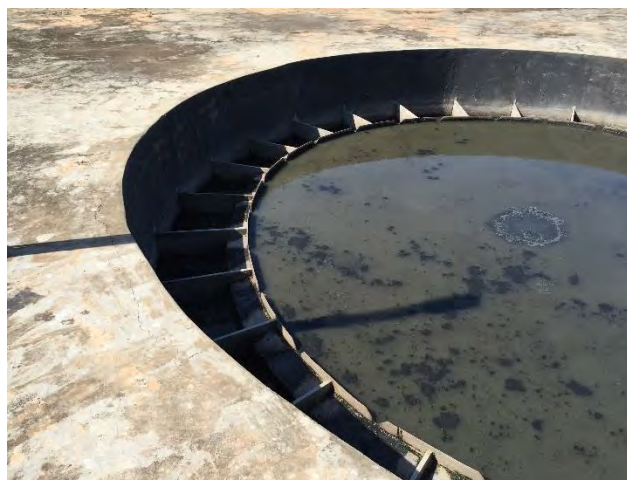
Figura 12: Reator RALF (40L/s).

O tratamento no RALF ocorre a partir da formação de grande quantidade de bactérias em ambiente anaeróbio, que são responsáveis pela decomposição da matéria orgânica. Após o tratamento, o efluente segue por gravidade até o seu lançamento no Rio Taquari.

O processo de decomposição anaeróbia que ocorre dentro do reator, gera uma grande quantidade de biogás. Todo esse gás produzido no processo é coletado e queimado através de um queimador instalado no topo do reator.

No momento da visita a EEBB Santa Maria estava paralisada, por essa razão não havia vazão entrando na ETE, como pode ser observado na Figura 12. Essas situações de aportes desuniformes de vazão podem prejudicar o crescimento bacteriano dentro do reator e conseqüentemente a eficiência do tratamento.

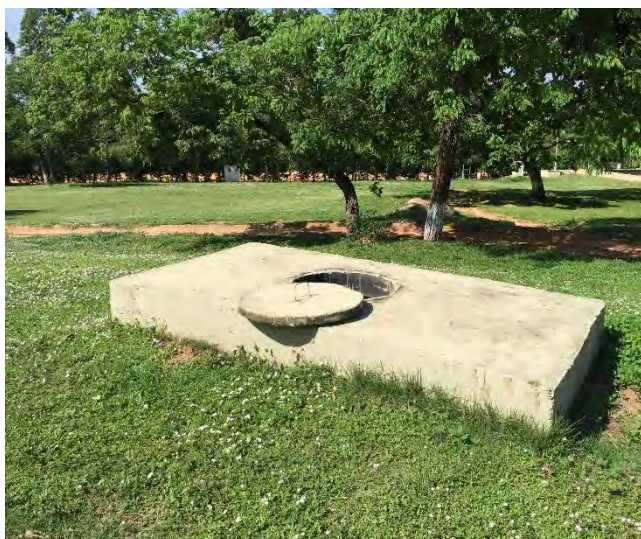
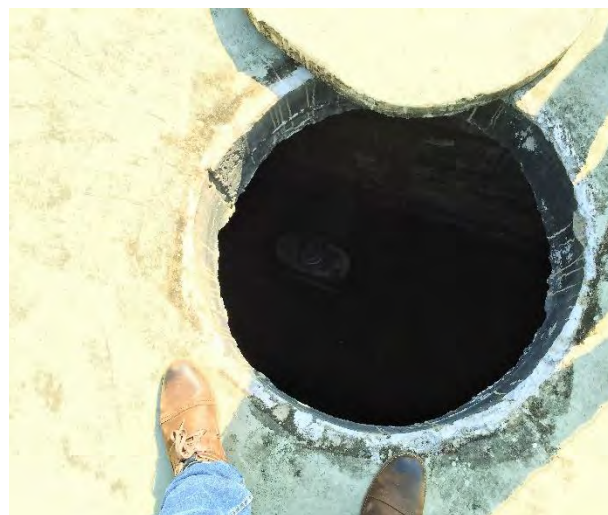
Figura 13: Descarga de lodo.

A descarga de lodo gerado nos reatores é realizada aproximadamente a cada dois meses sendo enviados para os leitos de secagem pela ação da gravidade.

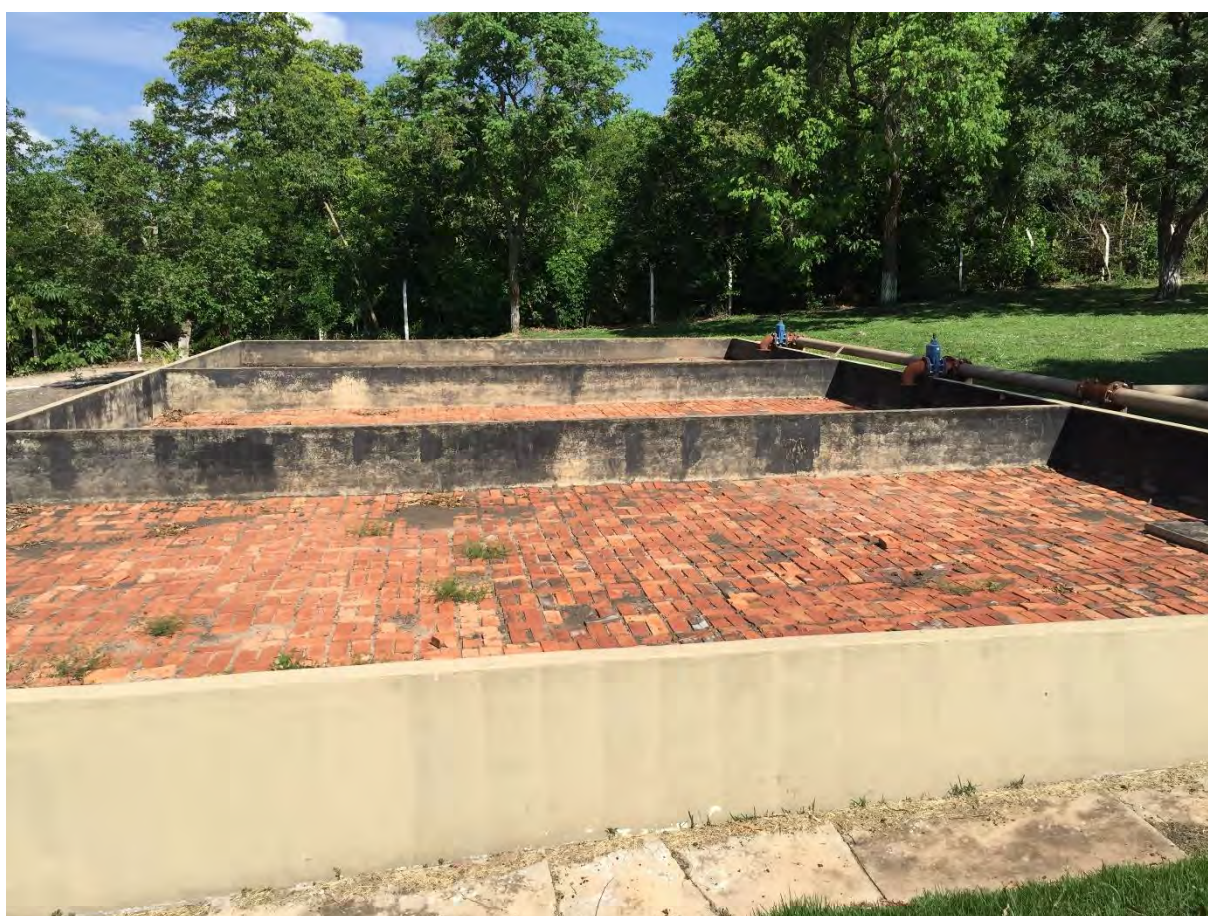
Figura 14: Leitos de secagem

O tratamento do lodo oriundo do RALF se dá por desidratação em leitos de secagem. A ETE Coxim dispõe de 3 leitos de secagem com dimensões de 5,80x10,00 metros cada, conforme apresentado na Figura 14.

A retirada do lodo desidratado do leito é feita de forma manual com pá. A descarga de fundo do reator é realizada em média a cada 60 dias. O sólido gerado é atualmente destinado ao Aterro Controlado Municipal.

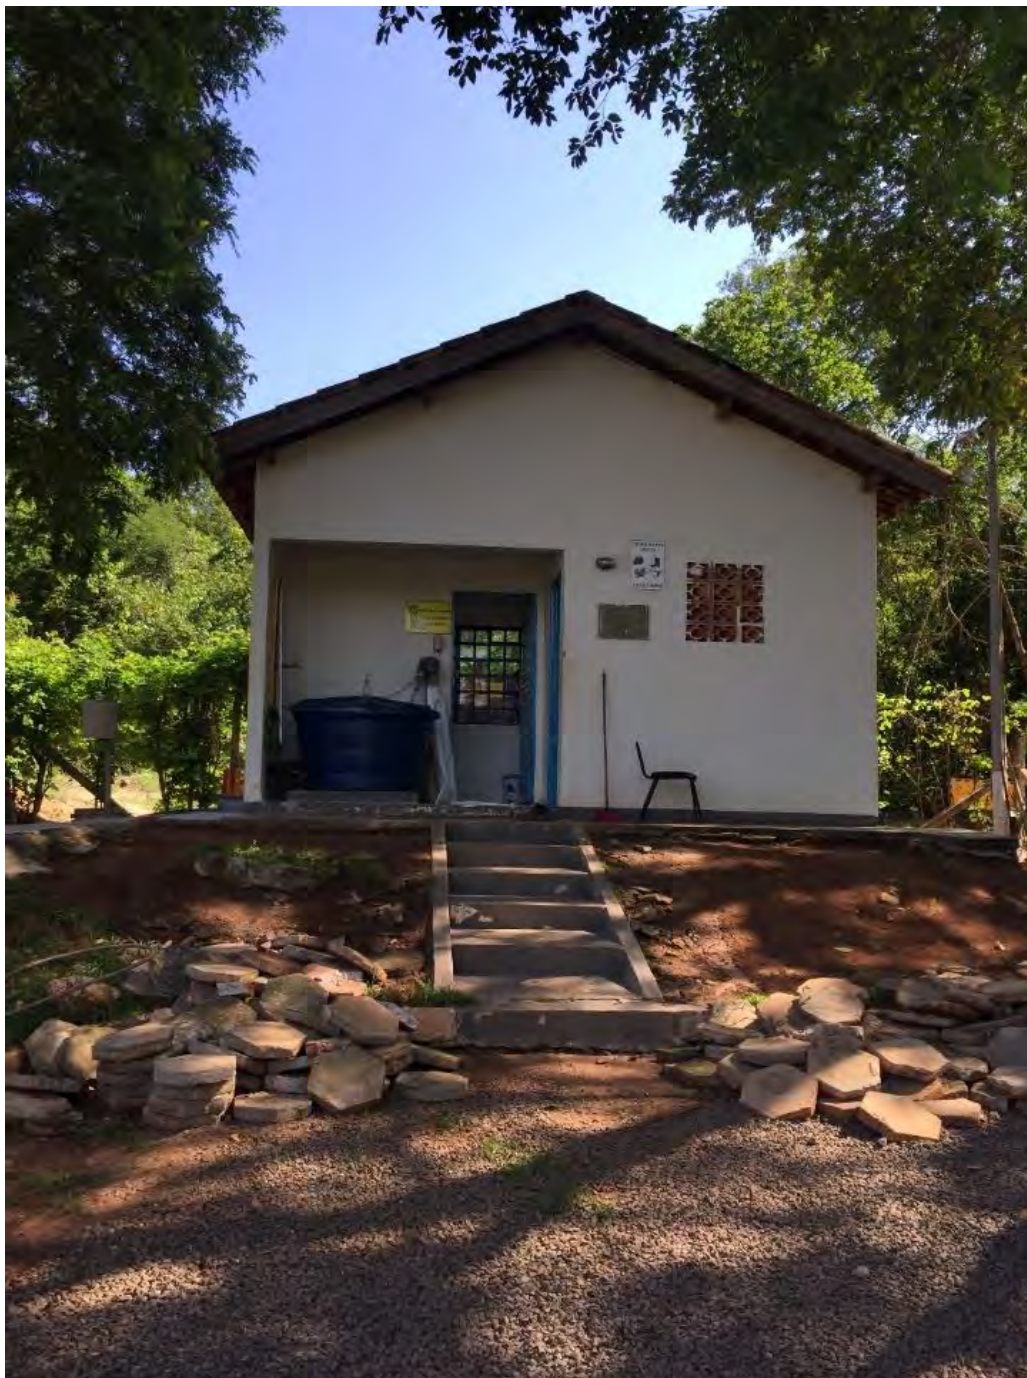
Figura 15: Sala de operação

A ETE Coxim possui uma sala de operações, Figura 15, contendo um laboratório, depósito e banheiro. O laboratório é equipado para elaborar análises de pH, sólidos sedimentáveis (cone de Imhoff), medição de temperatura externa, temperatura do fluido e medição de vazão (leitura na calha Parshall).

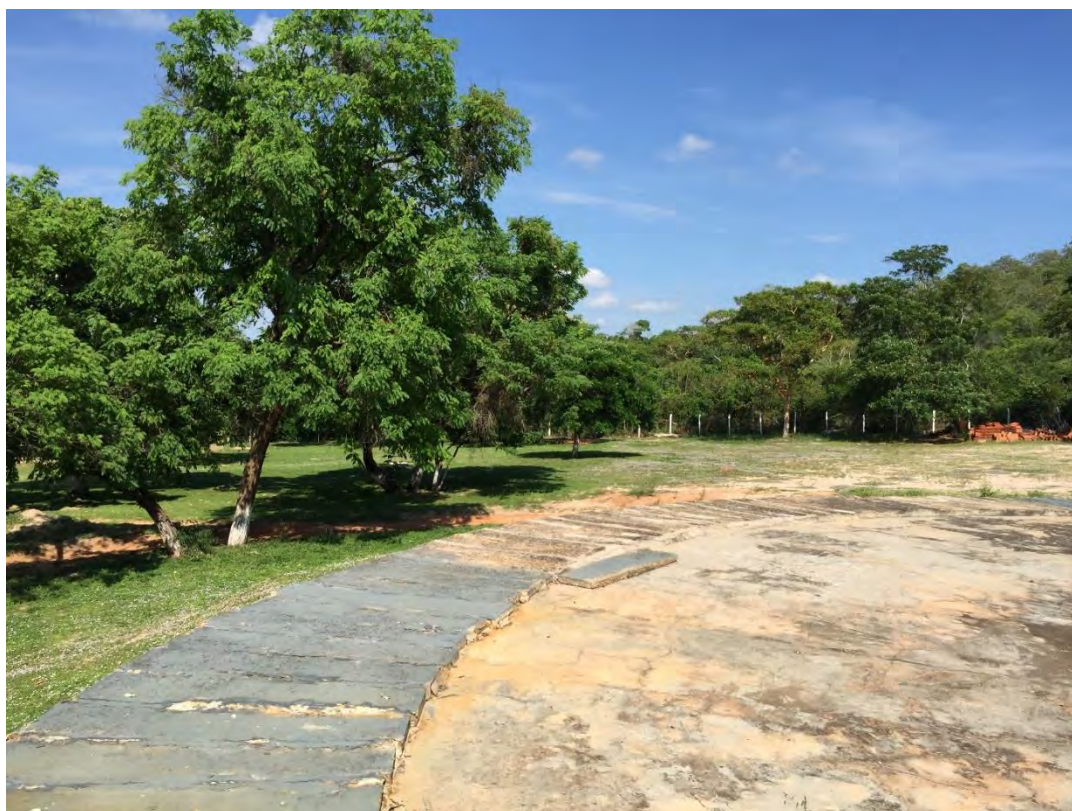
Figura 18: Área adjacente ao RALF.

O terreno possui grande área, permitindo a construção de um novo RALF e das unidades de pós-tratamento previstas em segunda etapa (Figura 18).

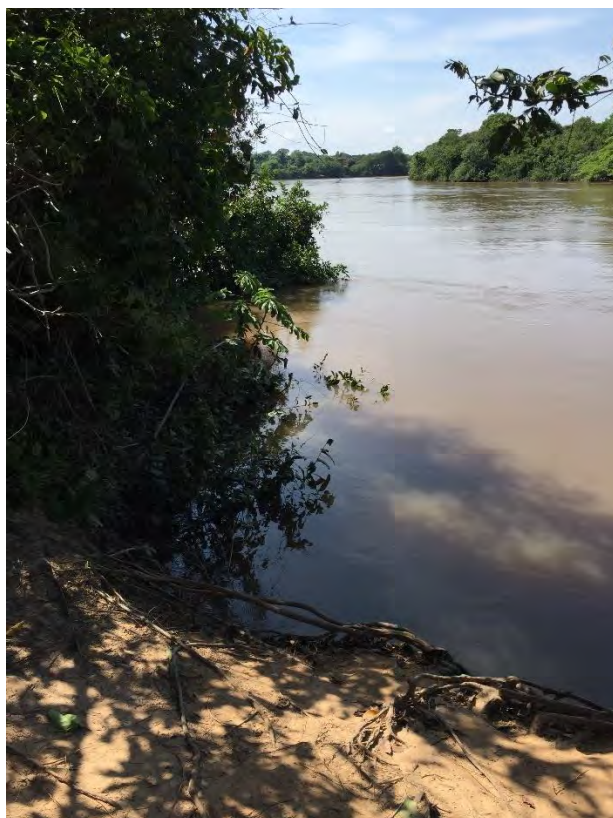
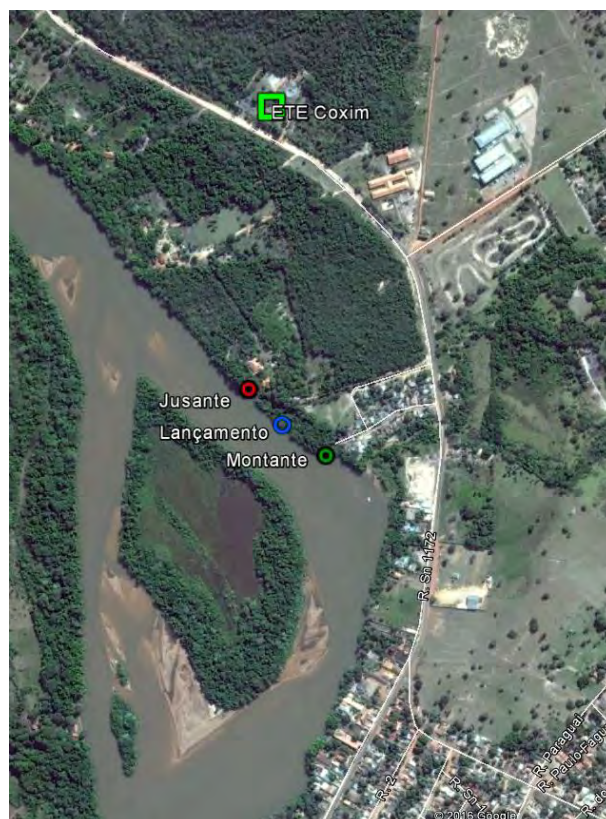
Figura 19: Ponto de lançamento e locais de análise - Rio Taquari.

O local do lançamento fica a aproximadamente 980 metros da estação e pode ser observado na Figura 19.

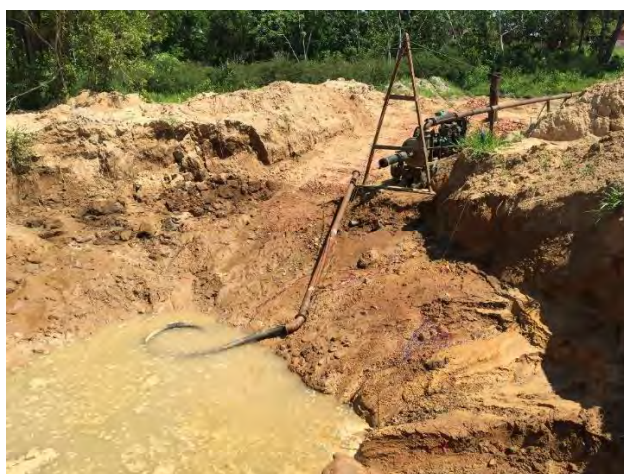
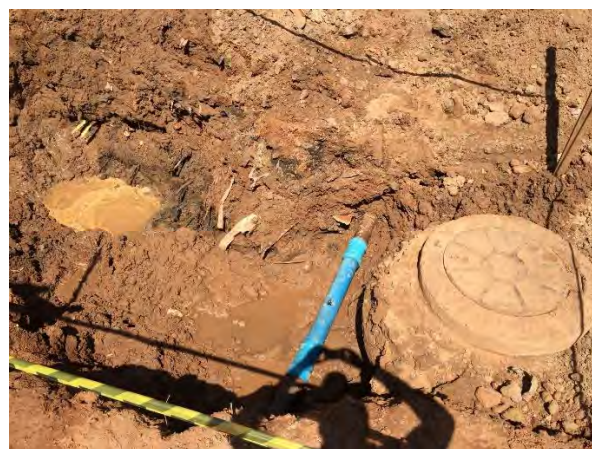
Figura 21: Obras EEEB Presidente Vargas e LR.

Comentários: A EEEB Presidente Vargas teve sua concepção alterada em relação ao projeto básico, sendo modificados: sua localização; reduzida sua profundidade; reduzida sua área de abrangência; e trocado o local de lançamento, pois a sub-bacia que receberia o recalque dessa instalação ainda não está com obras em andamento.

Obra da EEEB Presidente Vargas.

Chegada da linha de recalque em frente a EEEB Lagoa Dourada.

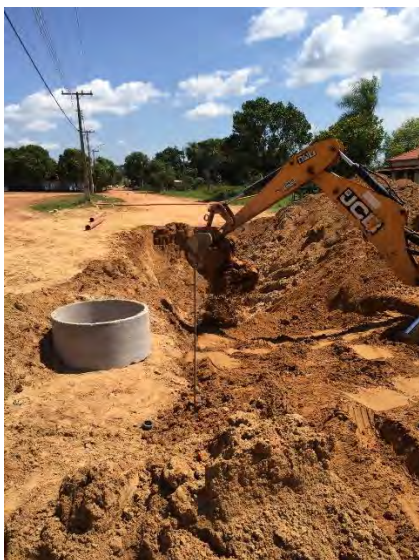
Figura 22: Rede coletora de esgoto Vila São Paulo.

Obra de rede coletora na Vila São Paulo.

Área de abrangência das obras em execução.

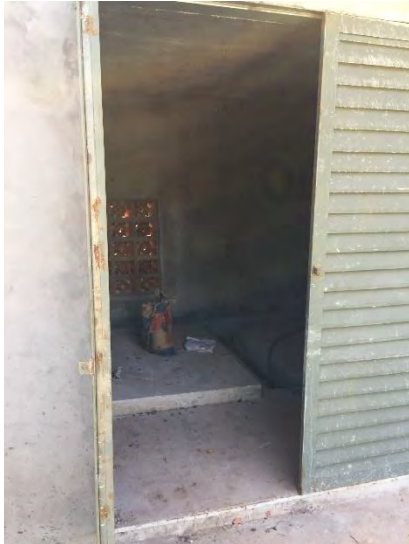
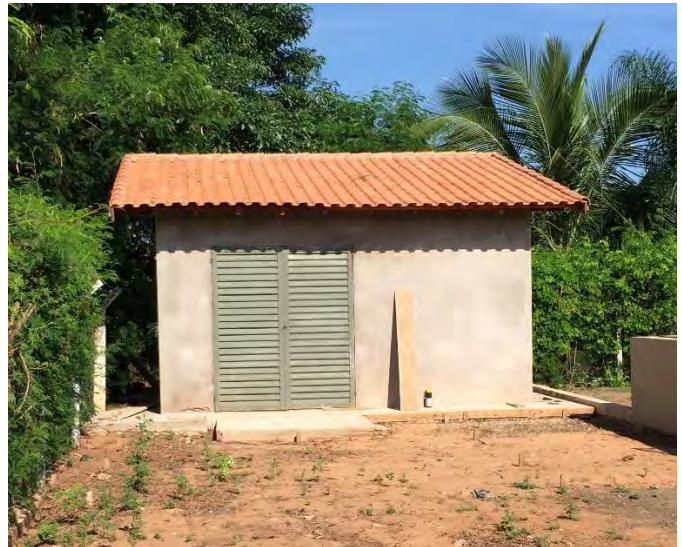
Figura 23: Melhorias nas EEEB Santa Maria e Lagoa Dourada.

Andamento: Estrutura civil em estado avançado restando as partes de acabamento, pintura e instalação dos geradores.

Vista interna abrigo do gerador (EEEEB Lagoa Dourada)

Vista externa abrigo do gerador (EEEEB Santa Maria)
