GOVERNO DO ESTADO DE MATO GROSSO DO SUL
EMPRESA DE SANEAMENTO DE MATO GROSSO DO SUL S.A. - SANESUL

MODELAGEM TÉCNICA

PLANO DE MITIGAÇÃO E GESTÃO DOS IMPACTOS AMBIENTAIS

Volume 26 – Dourados

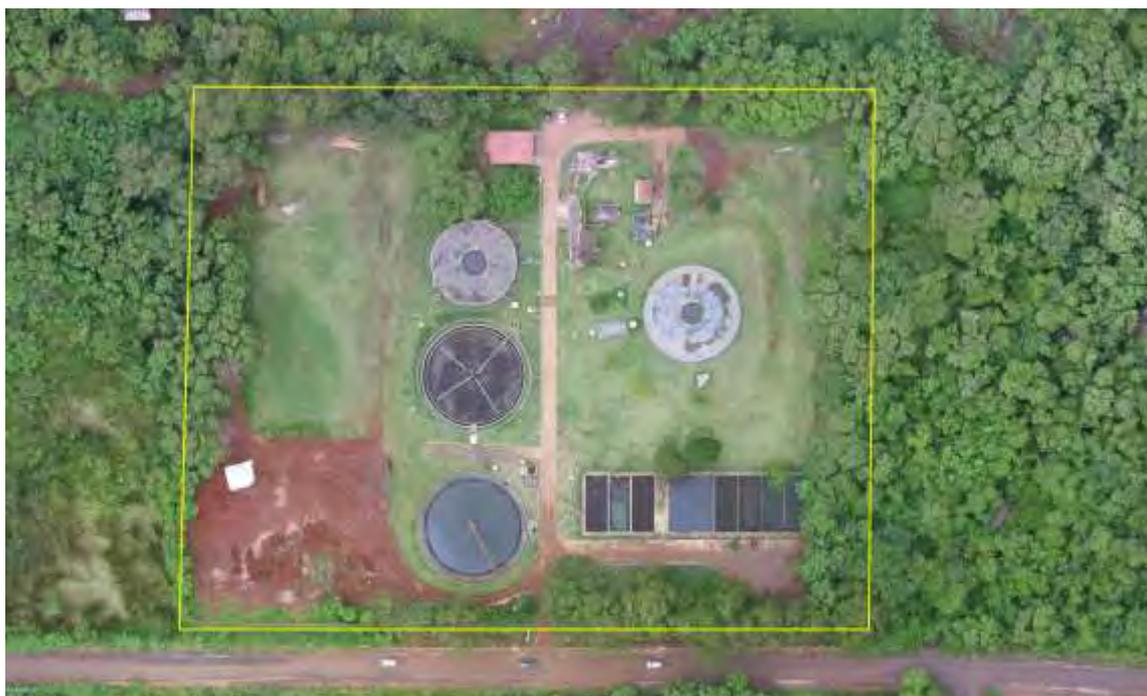
A ETE Água Boa está localizada na zona urbana de Dourados na Rua Josuel Garcia Pires, 1905, coordenadas geográficas UTM (21 K) 726.678 E / 7.538.359 S, distante 30 m do corpo receptor. Encontra-se totalmente cercada, com árvores esparsas em seu interior e com cortina arbórea no entorno (Figuras 3 e 4).

Figura 3: Vista aérea da ETE Água Boa, Dourados, MS.

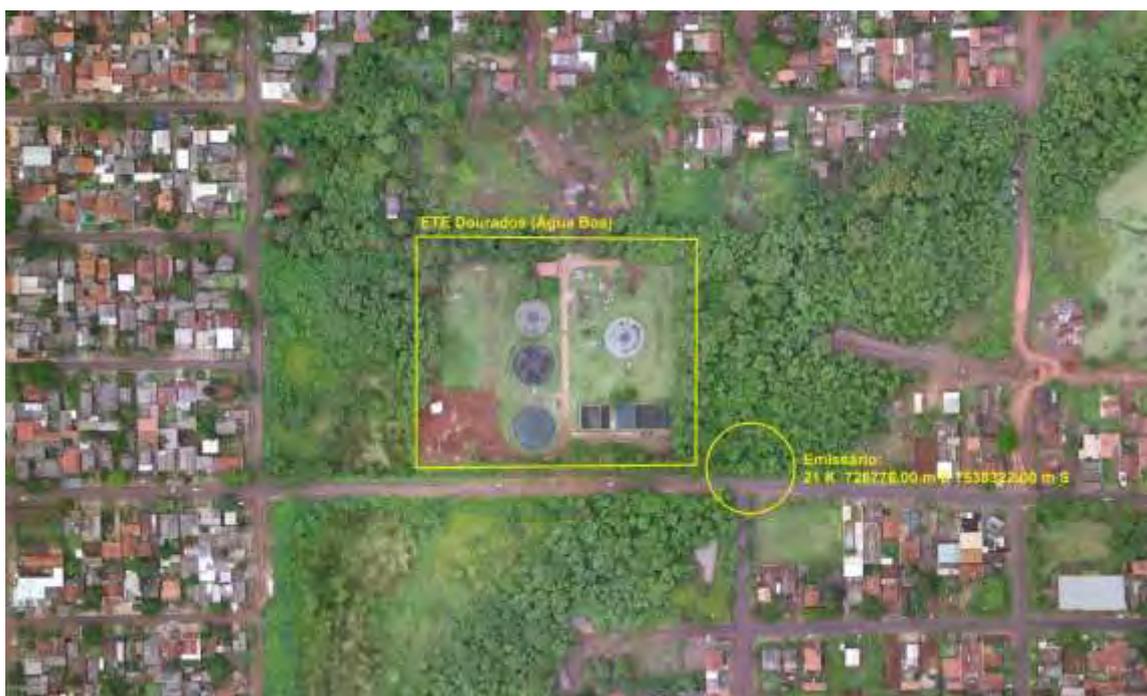
Figura 4: Vista aérea da ETE Água Boa e entorno, Dourados, MS.

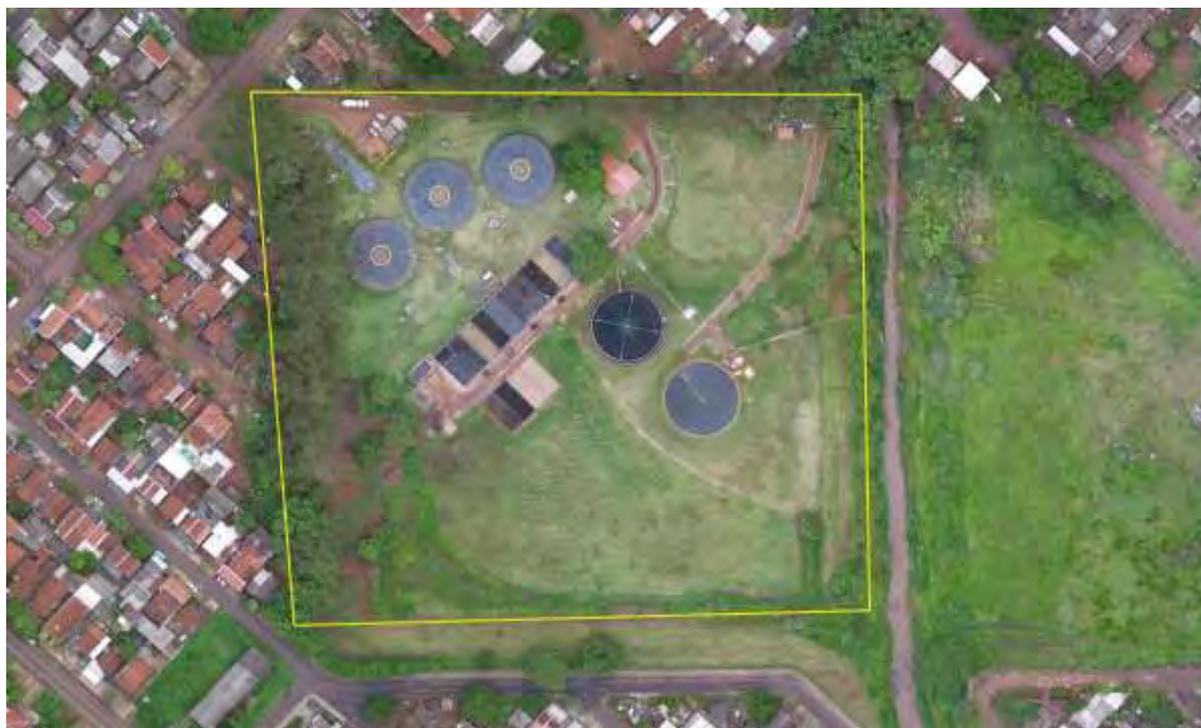
A ETE Guaxinim está localizada na zona urbana de Dourados na Rua Ernesto de Matos Carvalho, coordenadas geográficas UTM (21 K) 724.572 E / 7.537.959 S, distante 8 m do corpo receptor. Encontra-se totalmente cercada, com árvores esparsas em seu interior e com cortina arbórea em parte do seu entorno (Figuras 6 e 7).

Figura 6: Vista aérea da ETE Guaxinim, Dourados, MS.

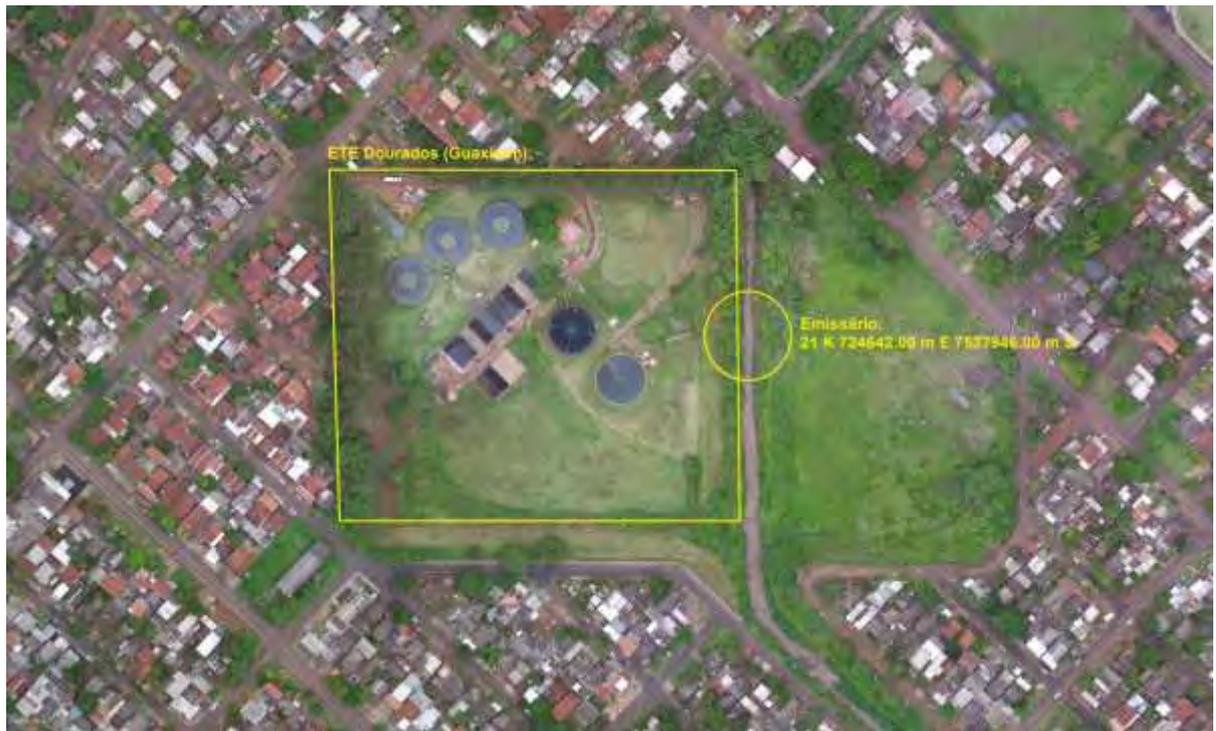
Figura 7: Vista aérea da ETE Guaxinim e entorno, Dourados, MS.

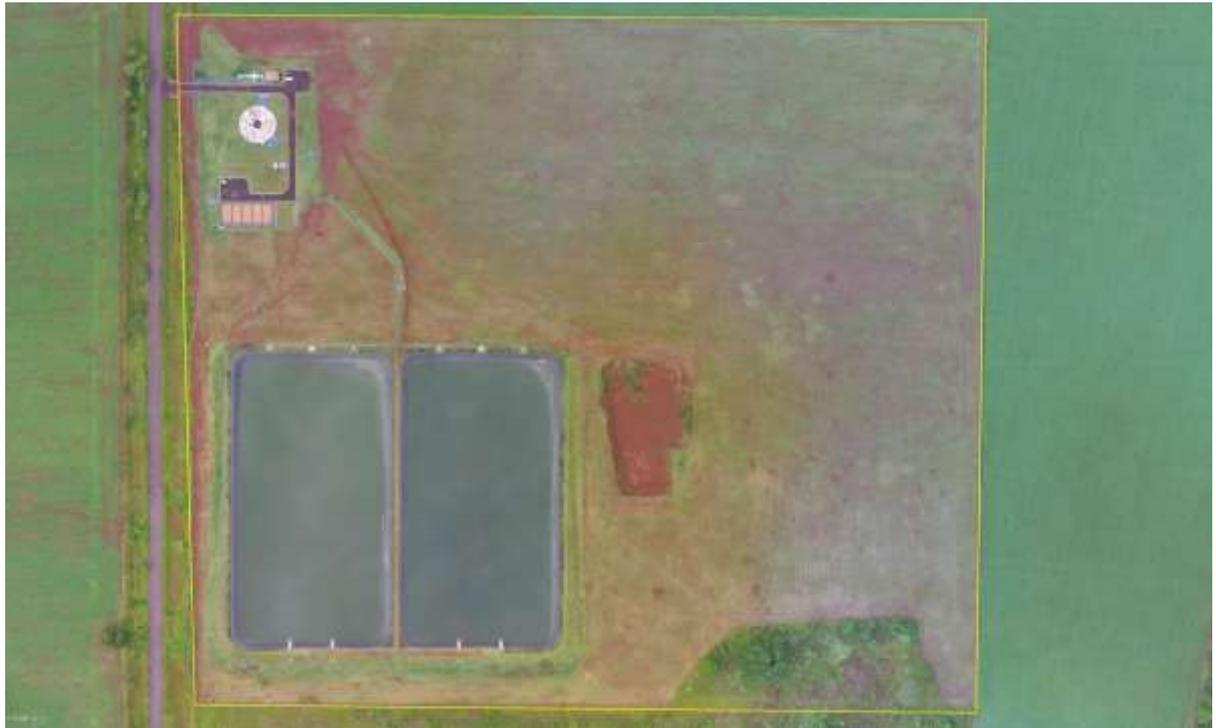
A ETE Harry Amorim Costa está localizada na zona rural de Dourados, coordenadas geográficas UTM (21 K) 737.936 E / 7.545.565 S, distante 68 m do corpo receptor. Encontra-se totalmente cercada e sem cortina arbórea no entorno (Figuras 9 e 10).

Figura 9: Acima: Vista aérea da ETE Harry Amorim Costa, Dourados, MS.

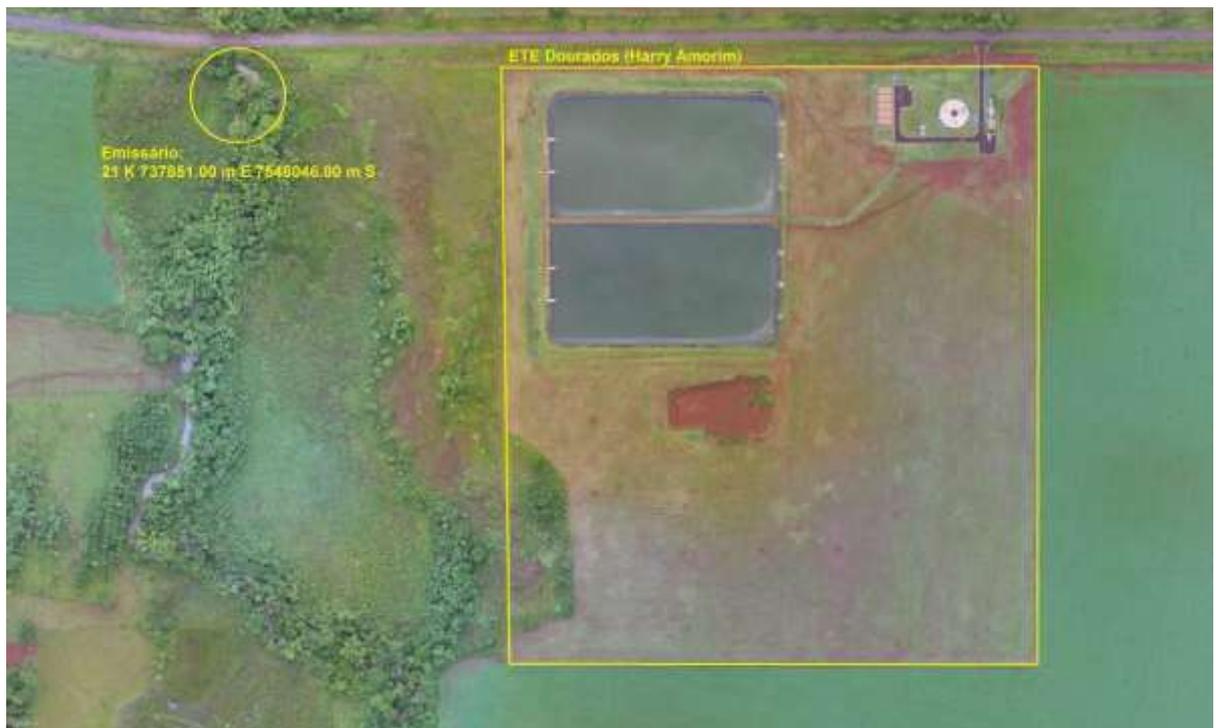
Figura 10: Vista aérea da ETE Harry Amorim Costa e entorno, Dourados, MS.

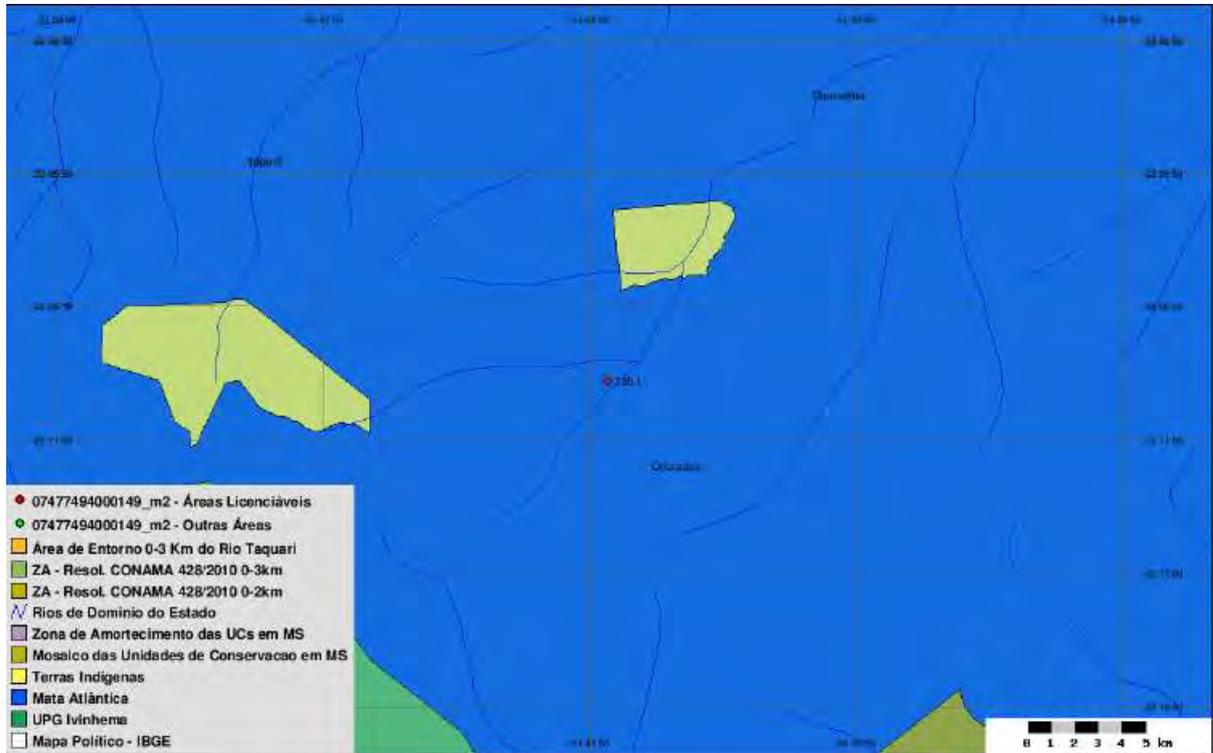
Figura 11: SÍSLA da ETE Harry Amorim Costa (IMASUL, 2017)

A ETE Harry Amorim Costa, de acordo com o Sistema Interativo de Suporte ao Licenciamento Ambiental (SISLA) de MS, não se sobrepõe a nenhuma Unidade de Conservação ou Zonas de Amortecimento, nem a Terras Indígenas, Áreas de Perambulação, Quilombolas e Assentamentos Rurais (Figura 11).

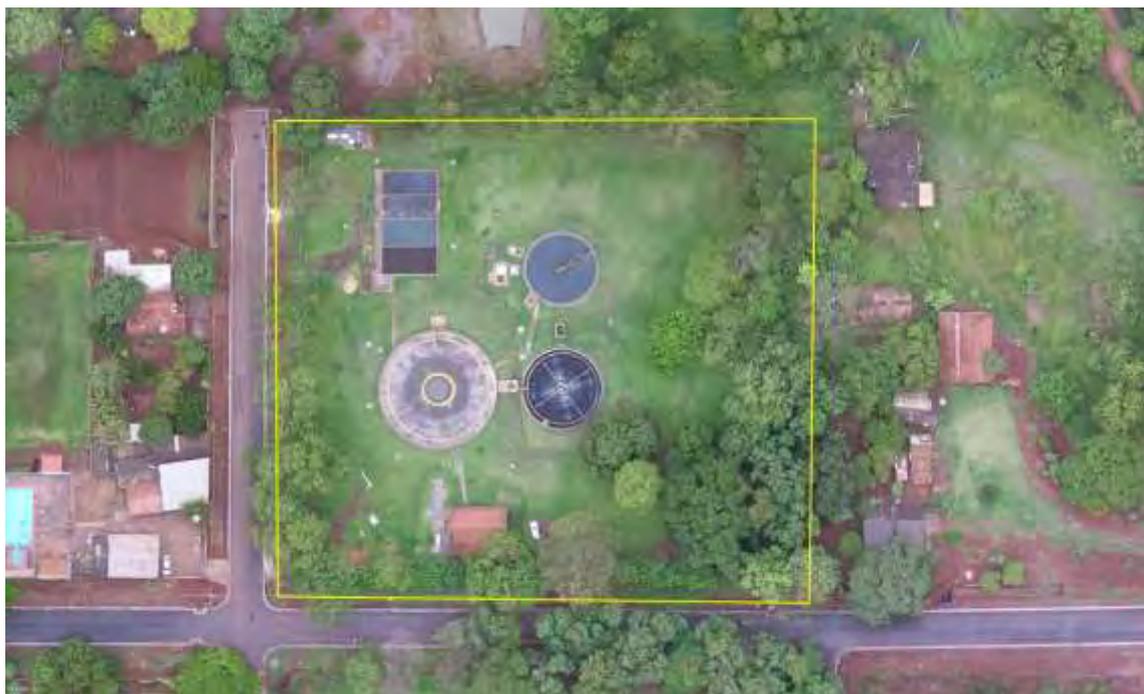
A ETE Laranja Doce está localizada na confluência da Rua José de Alencar com a Rua Paranhos, zona urbana de Dourados, coordenadas geográficas UTM (21 K) 727.368 E / 7.542.698 S, distante 130 m do corpo receptor. Encontra-se totalmente cercada e com cortina arbórea no entorno (Figuras 12 e 13).

Figura 12: Acima: Vista aérea da ETE Laranja Doce, Dourados, MS.

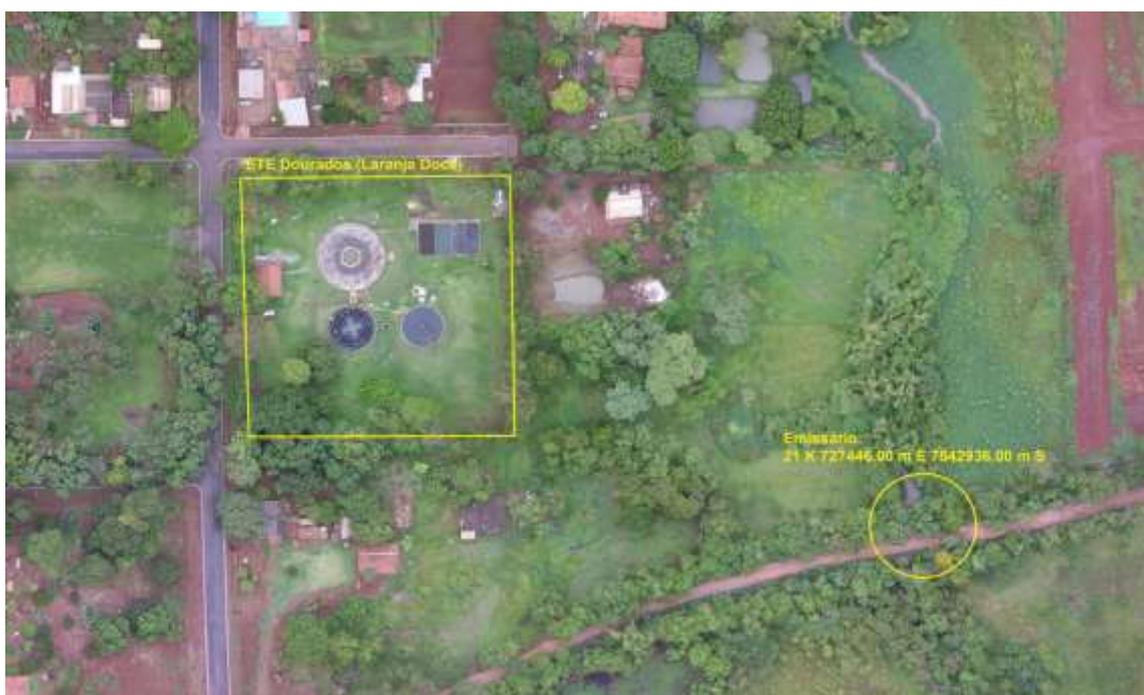
Figura 13: Vista aérea da ETE Laranja Doce e entorno, Dourados, MS.

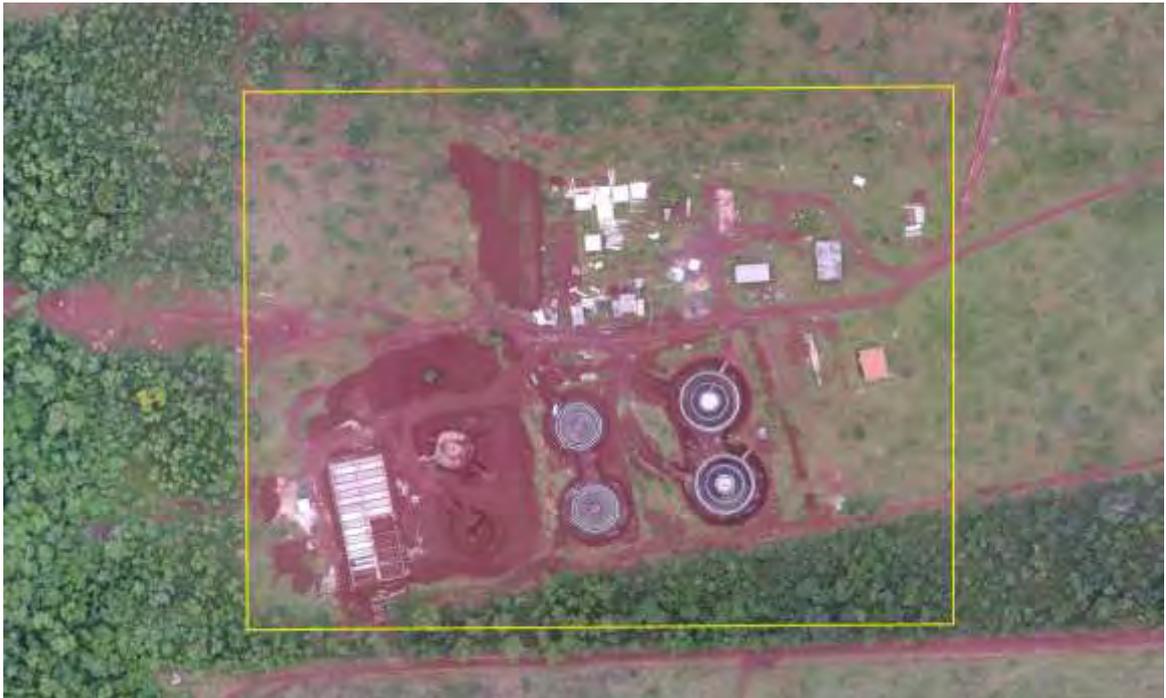
A ETE Ipê em implantação está localizada na confluência do Córrego Água Boa com Córrego Paragem, zona rural de Dourados, coordenadas geográficas UTM (21K) 727.106 E / 7.534.662 S, distante 250 m do corpo receptor. Encontra-se sem cercamento e sem cortina arbórea (Figuras 15 e 16).

Figura 15: Acima: Vista aérea da ETE Ipê em implantação, Dourados, MS.

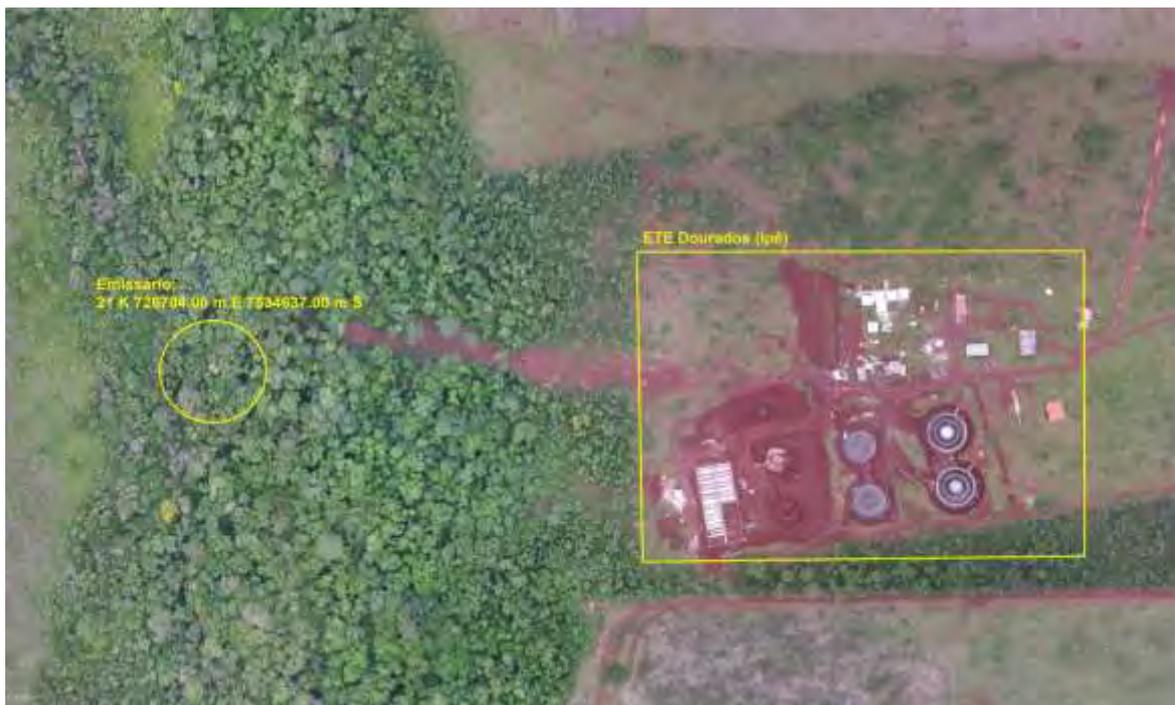
Figura 16: Vista aérea da ETE Ipê em implantação e entorno, Dourados, MS.

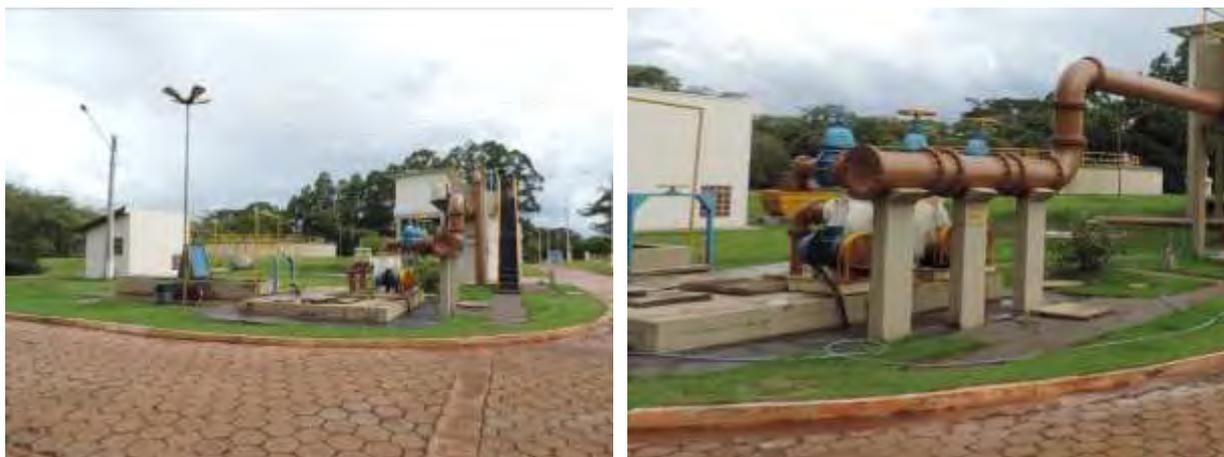
A EEEB Água Boa, localizada no pátio da ETE Água Boa, coordenadas geográficas UTM (21 K) 726.678 E / 7.538.434 S, recalca o esgoto bruto para a caixa de entrada do tratamento preliminar. Encontra-se totalmente cercada e com cortina arbórea no entorno (Figura 18). Possui extravasor.

Figura 18: Vista geral da EEEB Água Boa, Dourados, MS.

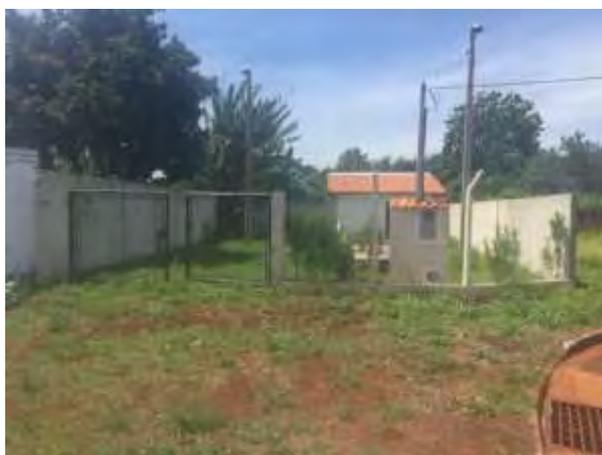
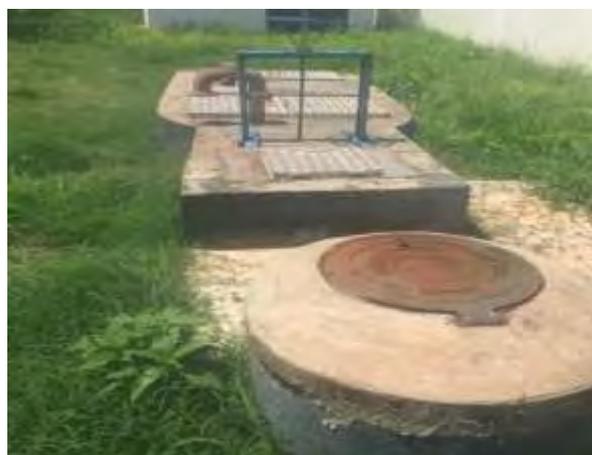
A EEEB Alto Boa Vista, localizada na Rua Presidente Vargas, coordenadas geográficas UTM (21 K) 725.129 E / 7.543.272 S, recalca o esgoto bruto do loteamento Alto Boa Vista para um PV intermediário na Bacia I. Encontra-se totalmente cercada e sem a presença de cortina arbórea no entorno (Figura 19). Não possui extravasor.

Figura 19: Vista geral da EEEB Alto da Boa Vista, Dourados, MS.

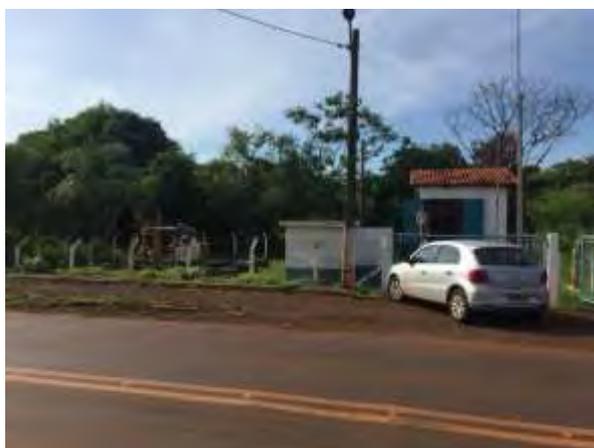
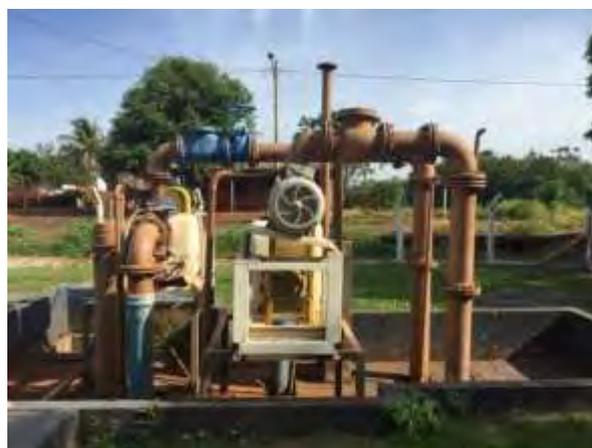
A EEEB Cachoeirinha, localizada na Rua Uirapuru, coordenadas geográficas UTM (21 K) 724.587 E / 7.537.185 S, recalca esgoto bruto para a Estação elevatória da ETE Guaxinim. Encontra-se totalmente cercada e sem a presença de cortina arbórea no entorno (Figura 20). Possui extravasor.

Figura 20: Vista geral da EEEB Cachoeirinha, Dourados, MS.

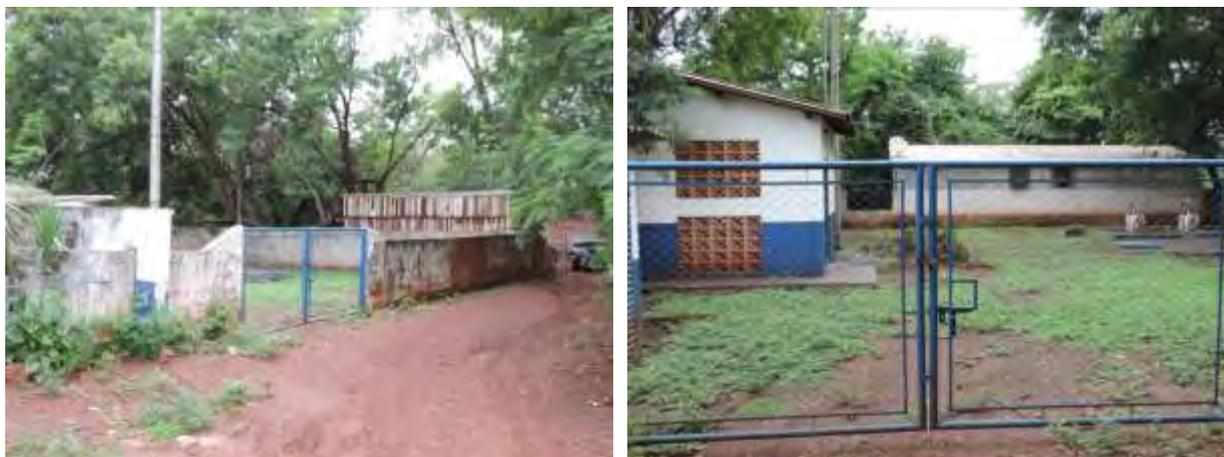
A EEEB Campo Dourado, localizada na Rua Alameda das Pedras, coordenadas geográficas UTM (21 K) 725.045 E / 7.536.581 S, recalca esgoto bruto para a Estação elevatória da ETE Guaxinim. Encontra-se totalmente cercada e sem a presença de cortina arbórea no entorno (Figura 21). Possui extravasor.

Figura 21: Vista geral da EEEB Campo Dourado, Dourados, MS.

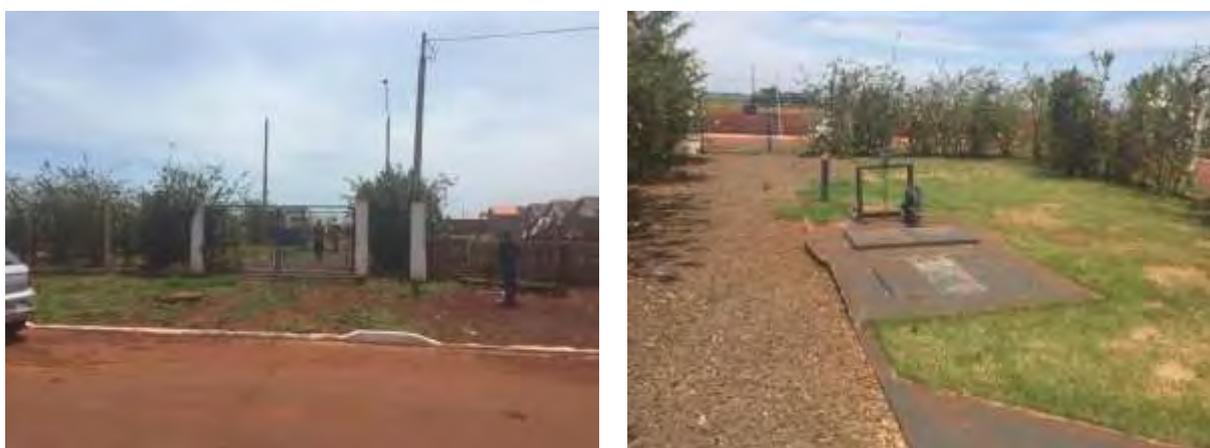
A EEEB Dioclécio Artuzi, localizada na Rua sem Nome, coordenadas geográficas UTM (21 K) 728.665 E / 7.535.656 S, recalca esgoto bruto para o PV de transição localizado na Bacia VII. Encontra-se totalmente cercada e sem a presença de cortina arbórea no entorno (Figura 22). Possui extravasor.

Figura 22: Vista geral da EEEB Dioclécio Artuzi, Dourados, MS.

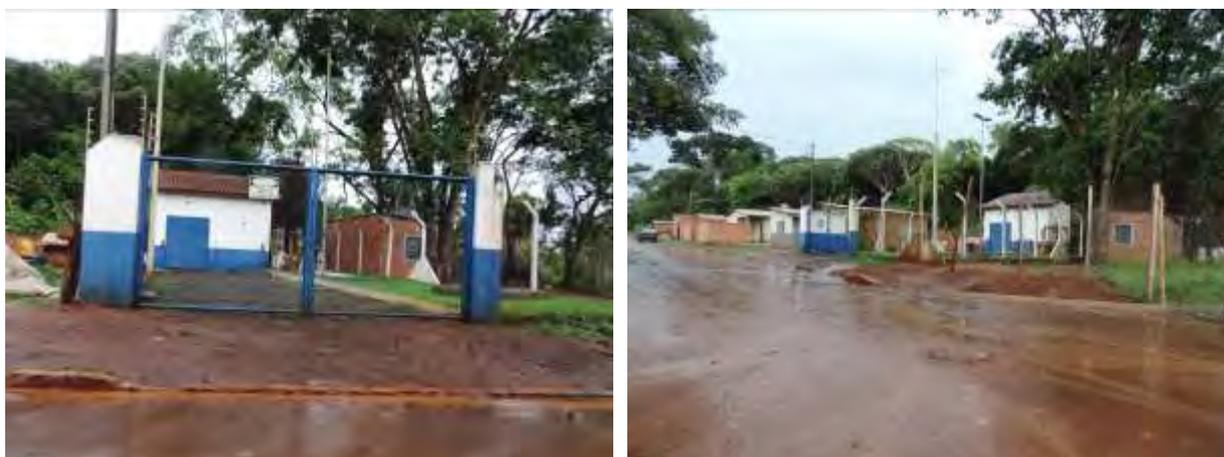
A EEEB Estrela Porã, localizada na Rua sem Nome, coordenadas geográficas UTM (21 K) 723.200 E / 7.538.721 S, recalca esgoto bruto para o PV de transição localizado na Bacia VII. Encontra-se totalmente cercada e sem a presença de cortina arbórea no entorno (Figura 23). Não possui informações sobre extravasor.

Figura 23: Vista geral da EEEB Estrela Porã, Dourados, MS.

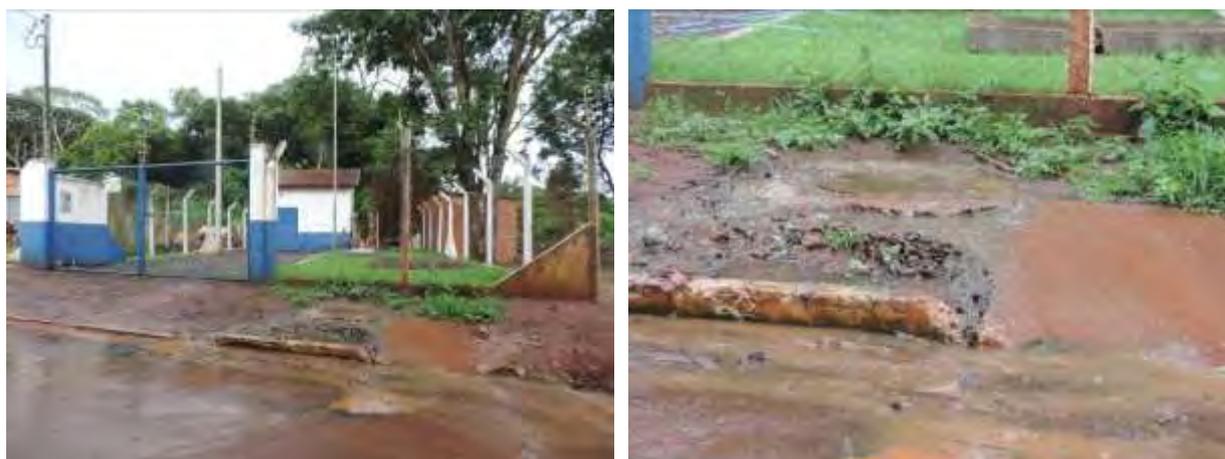
Foram identificados passivos ambientais decorrentes de vazamentos na área da EEEB Estrela Porã (Figura 24).

Figura 24: Alagamento ETEB Estrela Porã, Dourados, MS.

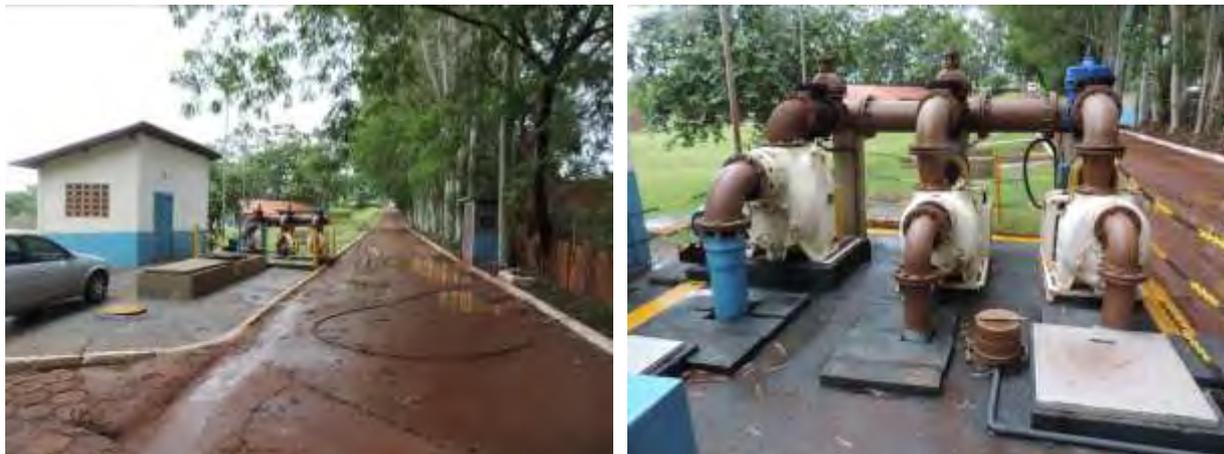
A EEB Guaxinim, localizada dentro da ETE Guaxinim na Rua General Osório, coordenadas geográficas UTM (21 K) 724.661 E / 7.538.013 S, recalca o esgoto bruto para o início do tratamento na ETE Guaxinim. Encontra-se totalmente cercada e com a presença de cortina arbórea no entorno (Figura 25). Não possui informações sobre o extravasor.

Figura 25: Vista geral da EEB Guaxinim, Dourados, MS.

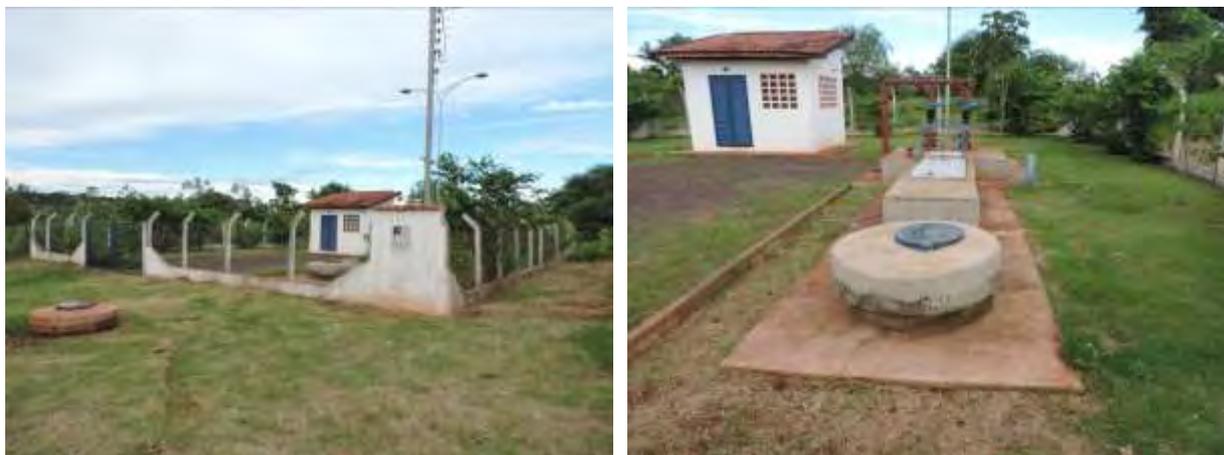
A EEEB Lambari, localizada na Rua Lambari com a Rua Natal, coordenadas geográficas UTM (21 K) 729.079 E / 7.543.576 S, recalca o esgoto bruto para o PV de transição (PV esquina R. Arlindo Borba com R. Rangel Torres). Encontra-se totalmente cercada e sem a presença de cortina arbórea no entorno (Figura 26). Não possui extravasor.

Figura 26: Vista geral da EEEB Lambari, Dourados, MS.

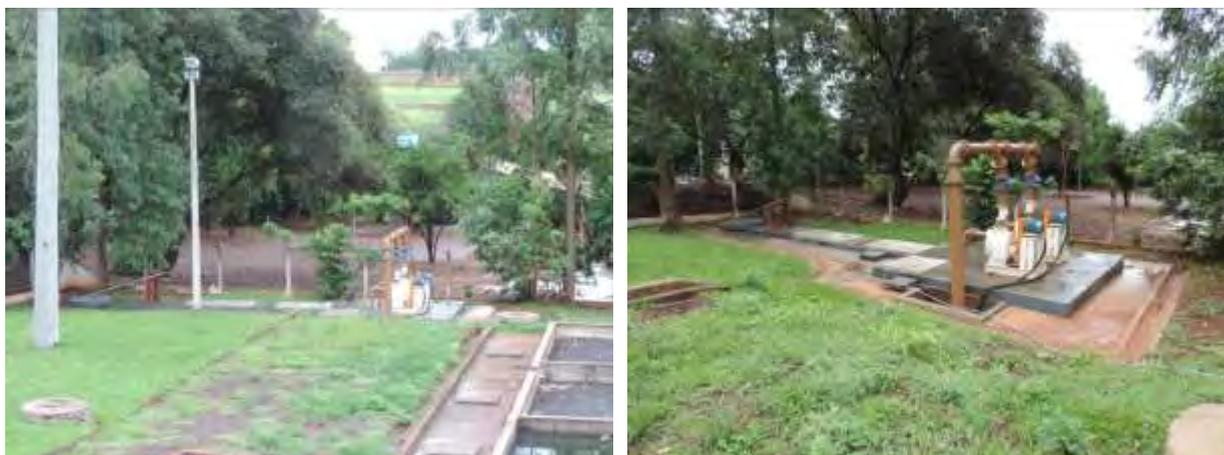
A EEEB Laranja Doce, localizada dentro da ETE Laranja Doce na Rua José de Alencar, coordenadas geográficas UTM (21 K) 727.343 E / 7.542.764 S, recalca esgoto bruto para a caixa de entrada da ETE Laranja Doce. Encontra-se totalmente cercada e com a presença de cortina arbórea no entorno (Figura 27). Não possui informação sobre extravasor

Figura 27: Vista geral da EEEB Laranja Doce, Dourados, MS.

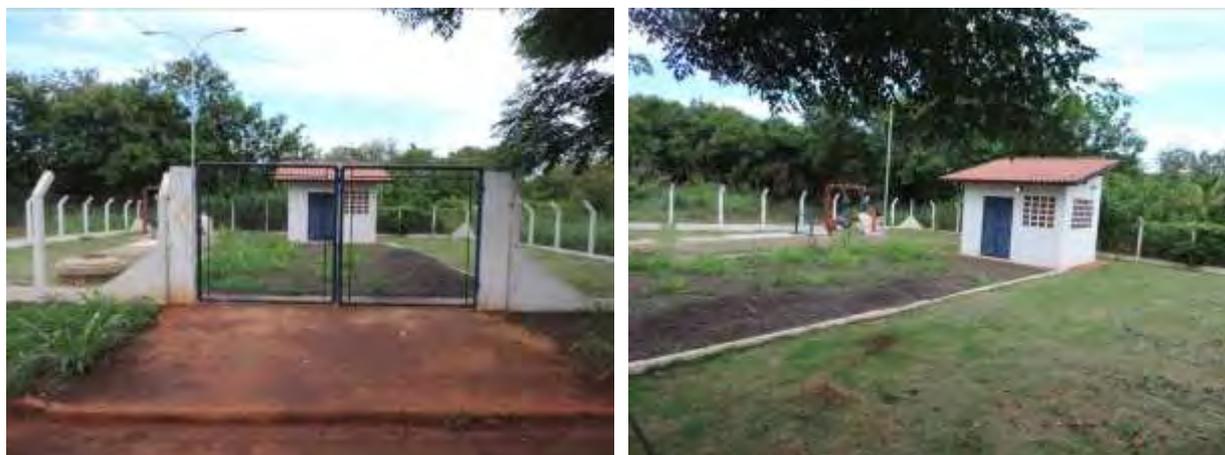
A EEEB Morada do Sol, localizada na Rua Projetada esquina com Rua Cândido de Carvalho, coordenadas geográficas UTM (21 K) 730.029 E / 7.543.082 S, recalca o esgoto bruto para o PV de transição (esquina Rua Arlindo Borba com Rua Rangel Torres). Encontra-se totalmente cercada e com a presença de cortina arbórea no entorno (Figura 28). Não possui extravasor

Figura 28: Vista geral da EEEB Morada do Sol, Dourados, MS.

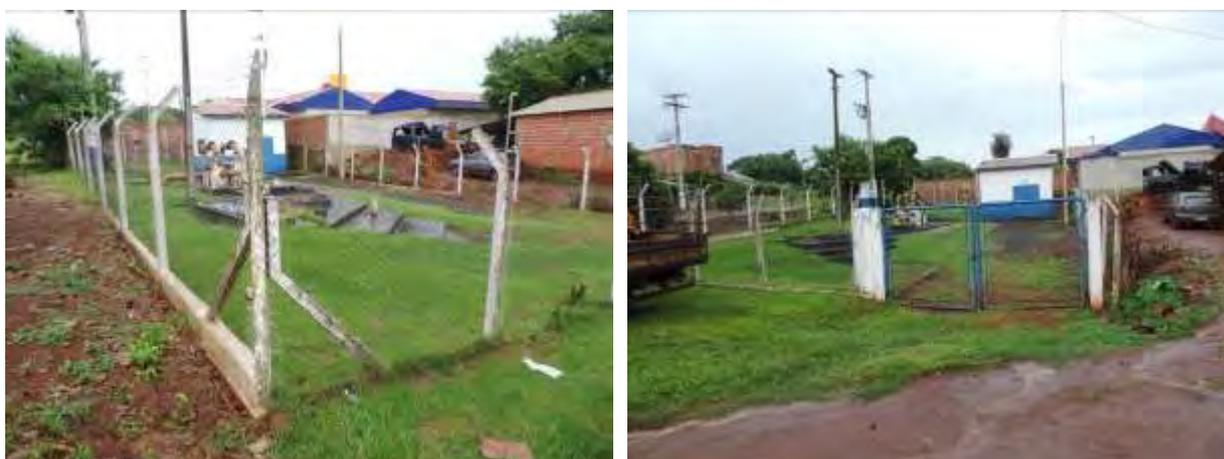
A EEEB Olinda Pires, localizada na Rua Projetada 4, coordenadas geográficas UTM (21 K) 723.204 E / 7.539.537 S, recalca o esgoto bruto para o PV de transição (R. Emilio de Meneses com R. Cuiabá). Encontra-se totalmente cercada e sem a presença de cortina arbórea no entorno (Figura 29). Possui extravasor

Figura 29: Vista geral da EEEB Olinda Pires, Dourados, MS.

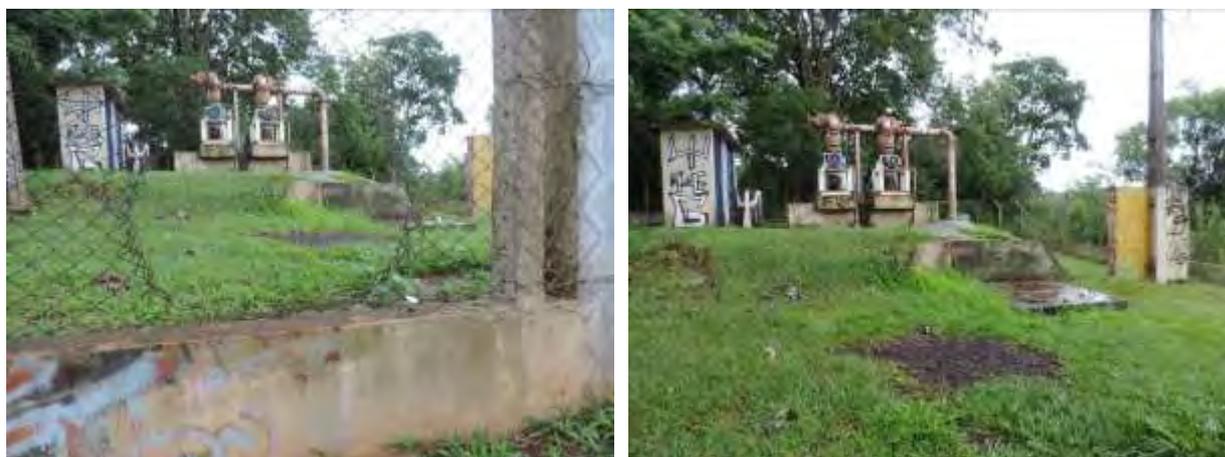
A EEEB Portal de Dourados, localizada na Rua Projetada 4, coordenadas geográficas UTM (21 K) 726.402 E / 7.542.580 S, recalca o esgoto bruto para o PV afluente a ETE Laranja Doce. Encontra-se totalmente cercada e sem a presença de cortina arbórea no entorno (Figura 30). Apesar de estar cercada, existe uma abertura no alambrado. Possui extravasor

Figura 30: Vista geral da EEEB Portal de Dourados, Dourados, MS.
