GOVERNO DO ESTADO DE MATO GROSSO DO SUL
EMPRESA DE SANEAMENTO DE MATO GROSSO DO SUL S.A. - SANESUL

MODELAGEM TÉCNICA

Estudos de Engenharia, Ambiental e Social

Volume 27 – Eldorado

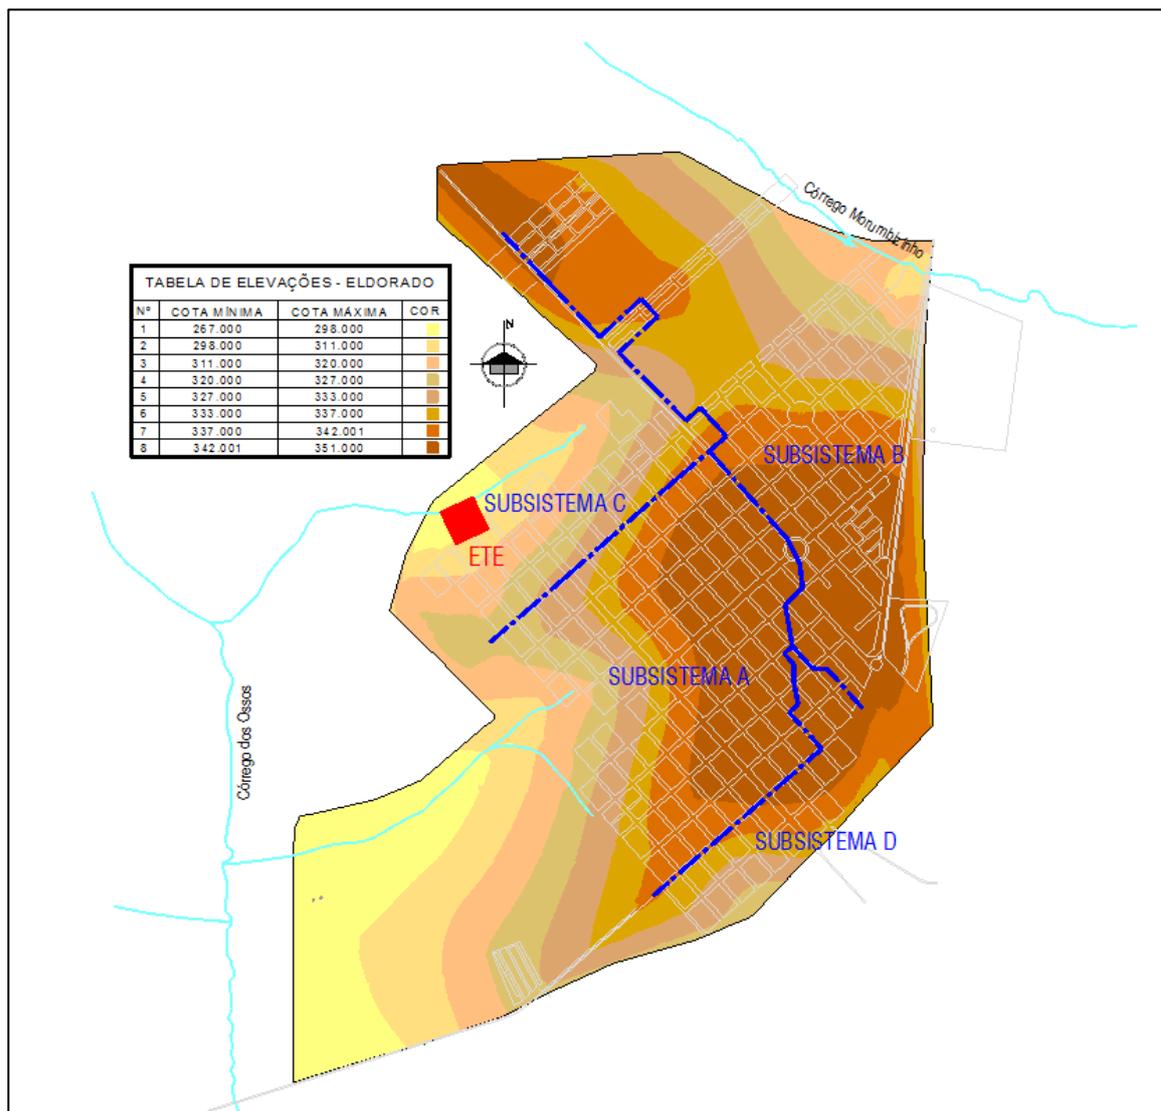
Figura 1 – Delimitação das sub-bacias de esgotamento do município de Eldorado.

Na figura a seguir, encontra-se representado o relevo da cidade com a divisão das sub-bacias A B, C e D.

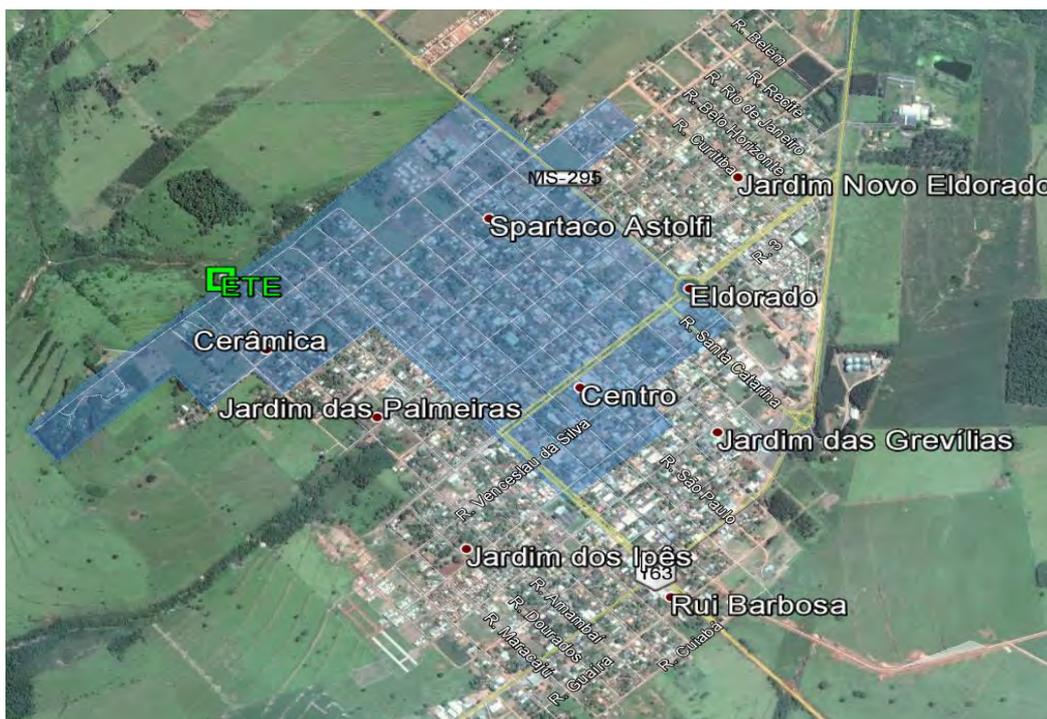
Figura 3: Bacia atualmente atendida pela rede coletora de esgoto (área azul).

A figura a seguir apresenta as regiões atendidas pelas redes coletoras.

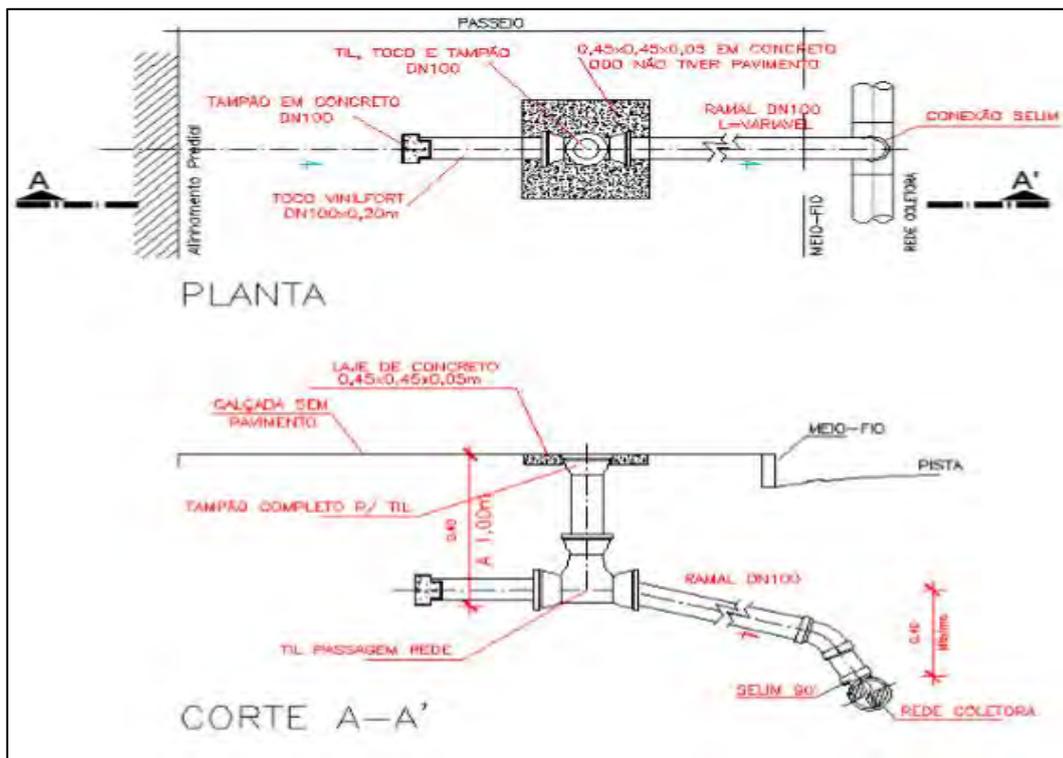
Figura 4: Modelo Padrão de Ligação Predial de Esgoto adotado pela SANESUL e instruções gerais para sua execução.

Na figura a seguir, está representado o padrão de ligação predial de esgoto adotado pela SANESUL, bem como as instruções para a sua execução.

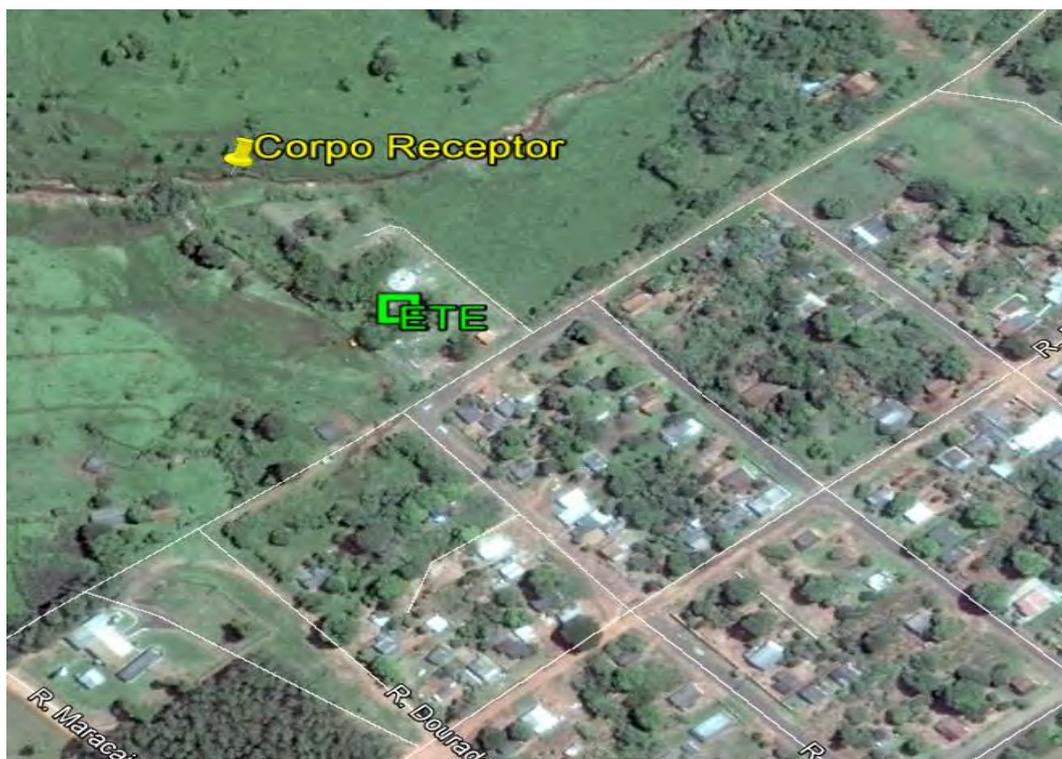
Figura 5: Localização da ETE Eldorado.

A ETE Eldorado atende todo o SES, e está localizada na região oeste, no subsistema C, cujo corpo receptor é o Córrego dos ossos. Está em área urbana, na Rua Adolfo Amaral, com coordenadas UTM 775598.34 m E / 7367382.41 m S.

A figura a seguir apresenta a localização da ETE Eldorado.

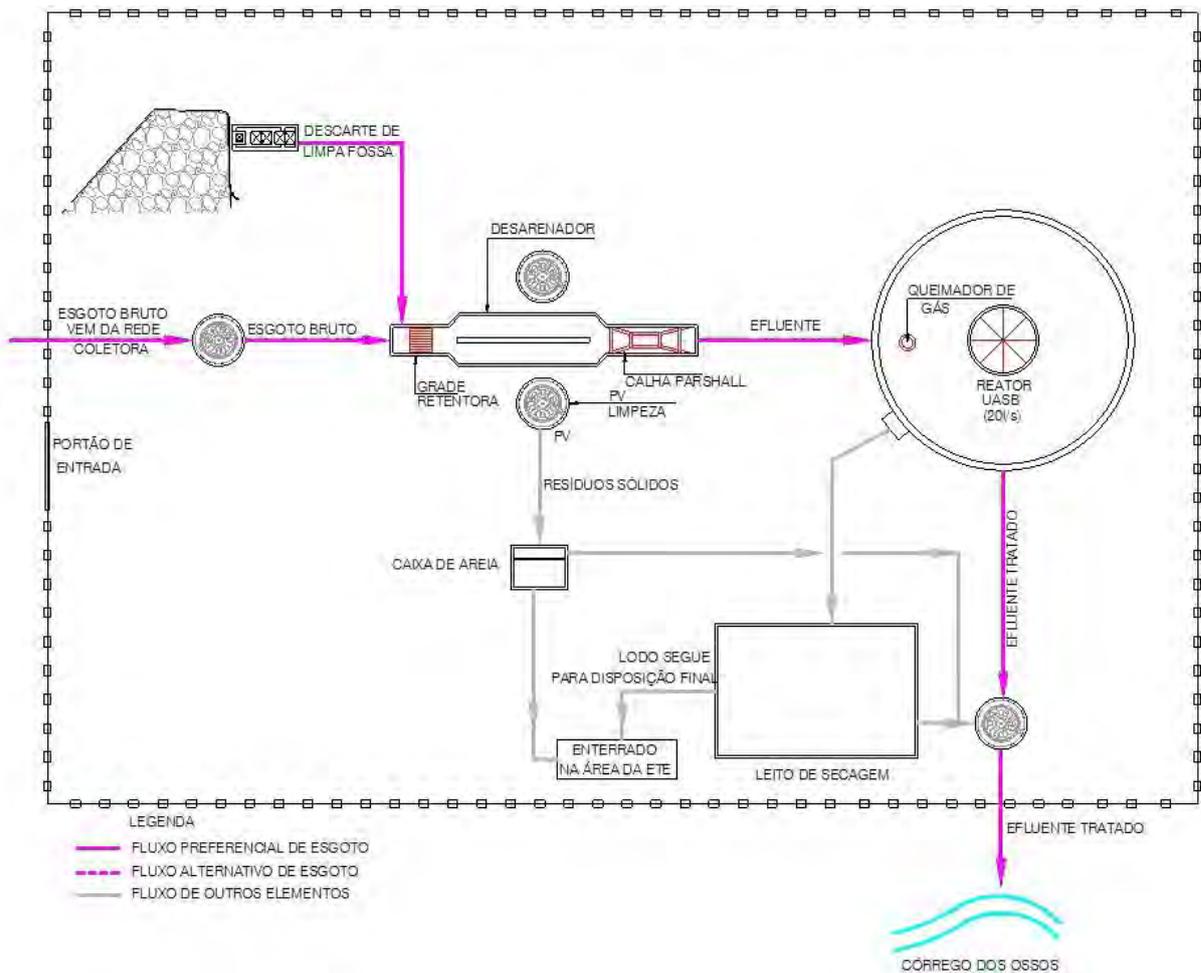
Figura 6: Croqui da ETE Eldorado.

A ETE é composta por 1 (uma) unidade de tratamento preliminar, 1 (um) UASB (Upflow Anaerobic Sludge Blanket) e 1 (um) leito de secagem para lodo, além de 1 (um) prédio administrativo composto por laboratório e escritório. A figura a seguir, apresenta a ilustração do croqui da ETE.

As instalações possuem capacidade nominal de 10L/s com vazão média tratada em torno de 3,45 L/s, operando 24 h/dia. Segundo informações da equipe de operação da SANESUL essa ETE será desativa e substituída por outra ETE a ser instalada no subsistema A.

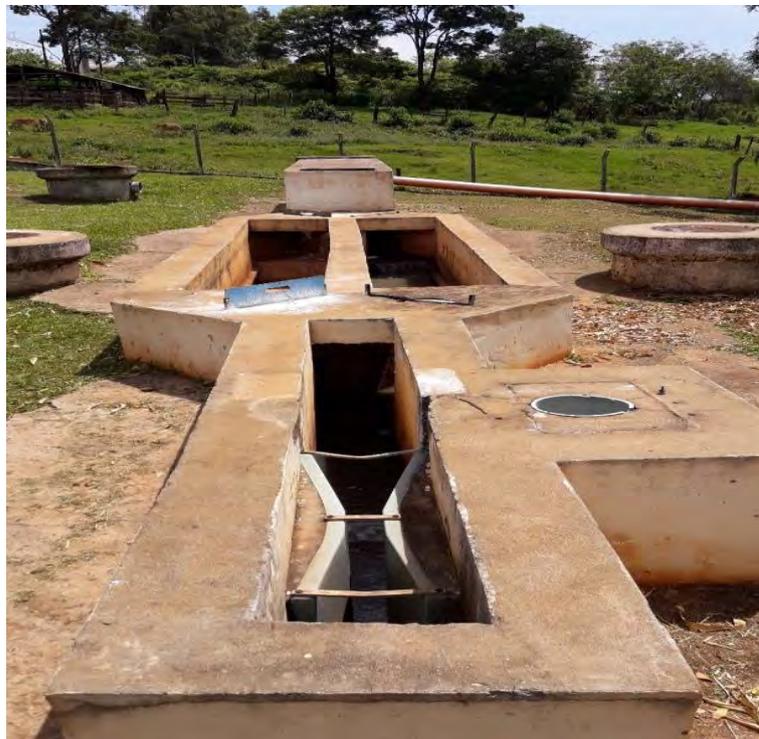
Figura 7: Vista geral tratamento preliminar.

O tratamento preliminar se inicia com um gradeamento para remoção de sólidos grosseiros com espaçamento de 2,0 cm, sendo que a limpeza da grade é manual com a utilização de rastelo e o resíduo retirado é enterrado na área da ETE. A grade apresenta boa condição de conservação, assim como a estrutura civil do canal de entrada.

Na sequência do gradeamento existe um desarenador composto por 2 (dois) canais paralelos, com largura de 0,60m por 4,20m de comprimento. O material é removido através de manobras de válvulas de descarga de fundo e é direcionado para a caixa de areia, e posteriormente é removido manualmente para o leito de secagem. Este material também é recolhido e enterrado na área da ETE.

Um dos canais de desarenação está fora de operação para reparos em sua estrutura. O sistema de fechamento dos canais é improvisado, não impedindo a propagação de odores desagradáveis.

O tratamento preliminar é concluído com a calha Parshall destinada a medição de vazão dos despejos, bem como do controle da altura da lâmina líquida na desarenação. A calha Parshall instalada é de 3" e encontra-se em boas condições de manutenção. A medição de vazão é realizada através de régua não havendo medidor ultrassônico. Foi observado em campo que a medição é realizada corretamente pelo operador.

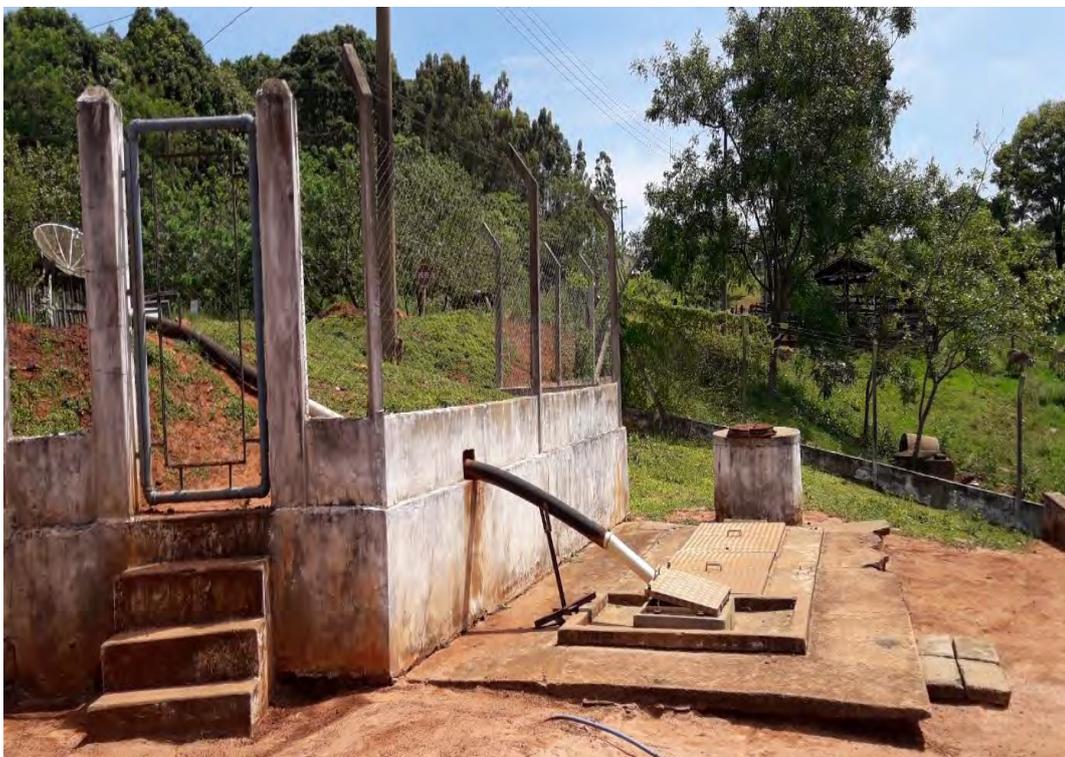
Figura 9: Local de descarregamento de limpa fossa.

As Figuras a seguir apresentam a estrutura adaptada para caminhões esgota fossa. A ETE não possui a rampa adequada para o descarte do esgota fossa. O esgoto é despejado na entrada do tratamento preliminar.

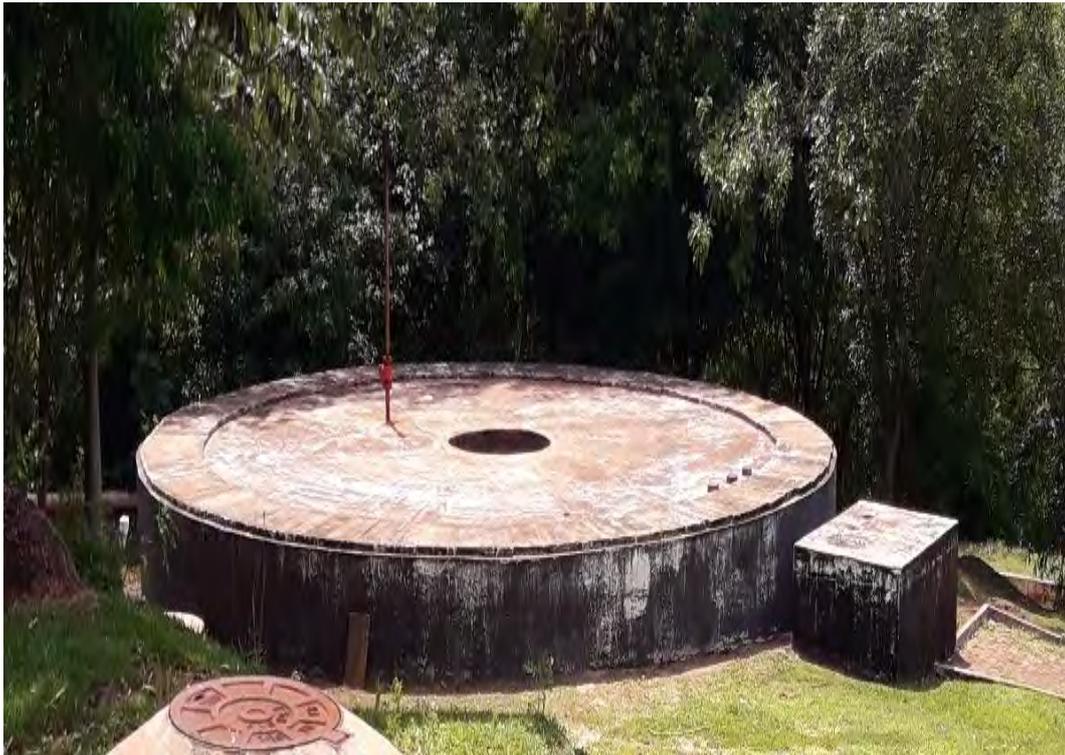
Figura 11: UASB (Vista Geral).

Após a etapa de tratamento preliminar o efluente chega à parte central do UASB (Upflow Anaerobic Sludge Blanket), de formato tronco-cônico e semienterrado. A vazão é distribuída de forma igualitária por vertedores triangulares distribuídos ao longo de um círculo central, apresentados na Figura 12. Cada grupo de vertedores é responsável por alimentar um tubo de distribuição interna a um reator. Esses tubos efetuam a distribuição do efluente pela parte inferior ocasionando um fluxo ascendente no reator.

O processo de decomposição anaeróbia que ocorre dentro do reator, gera biogás. Todo esse gás produzido no processo é coletado e queimado através de um queimador instalado no topo do UASB, que pode ser percebido na Figura 13. O sistema de distribuição do efluente não está funcionando corretamente, pois algumas tubulações estão entupidas e os vertedores estão danificados.

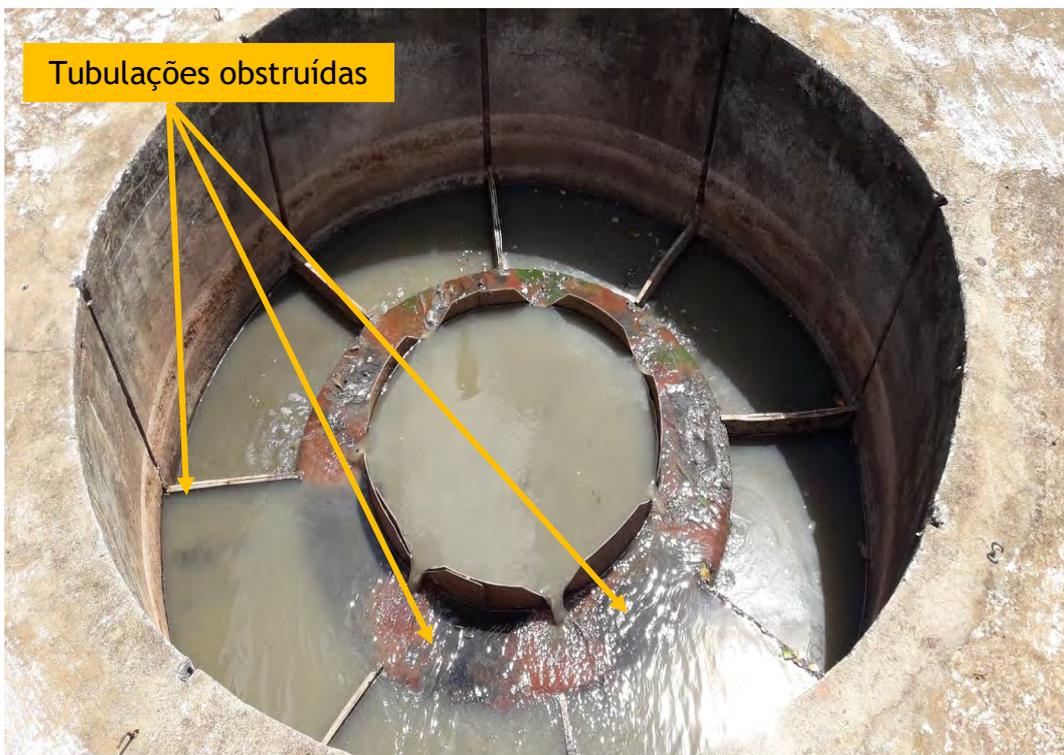
Figura 12: UASB (Distribuição do efluente).

A Figura 12 apresenta o estado da caixa de distribuição sendo possível observar o entupimento dos tubos de distribuição.

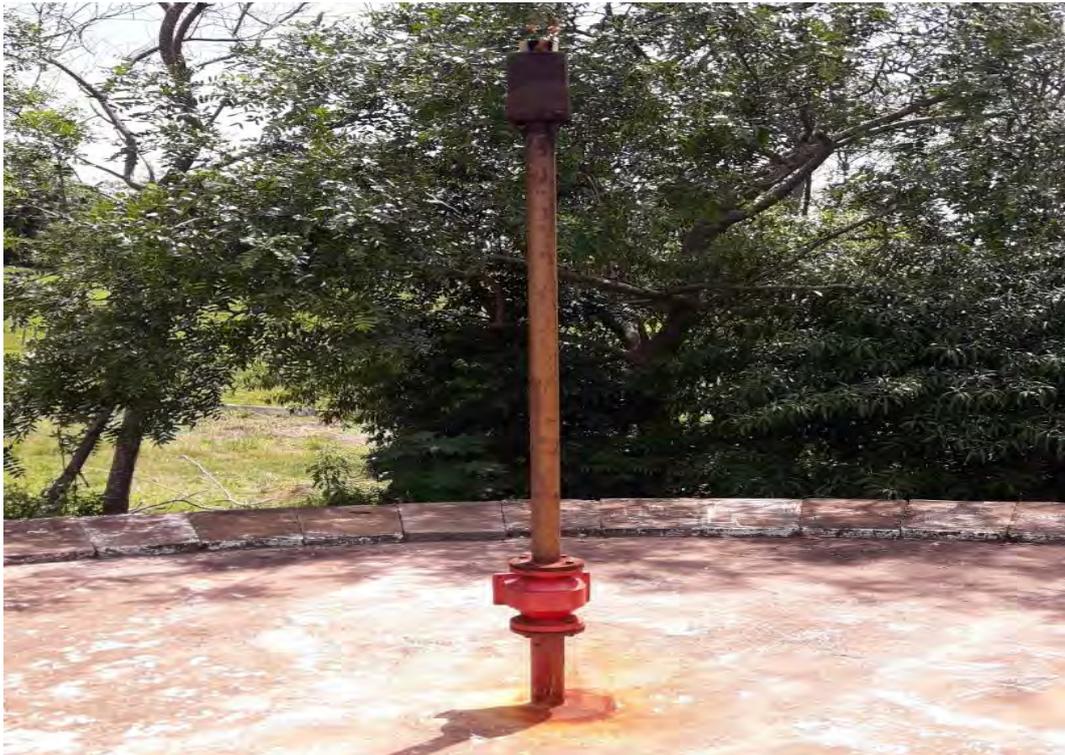
Figura 13: Flare.

O reator possui um queimador para o biogás gerado no tratamento, mas devido a problemas na estrutura estão ocorrendo vazamentos de gás nesta unidade.

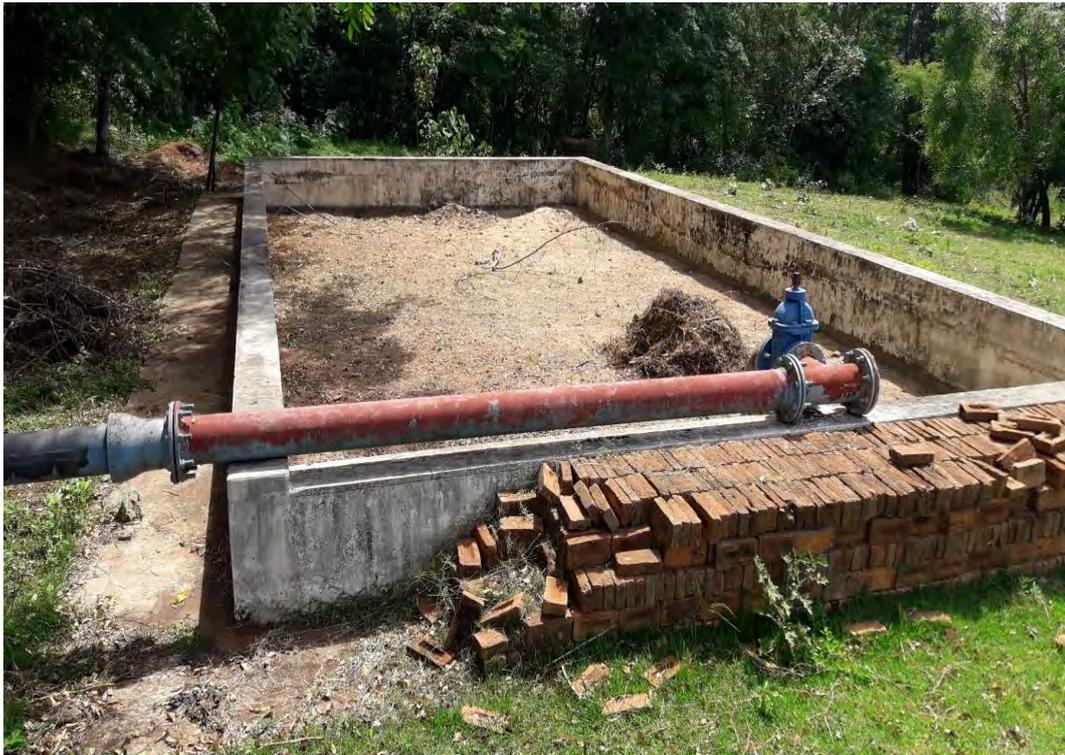
Figura 14: Leito de secagem de lodo.

Na estrutura do leito de secagem, está faltando a implantação de uma camada de tijolos. As tubulações para transporte do lodo apresentam boas condições.

A figura abaixo apresenta a vista geral dos leitos de secagem e tubulações de transporte de lodo.

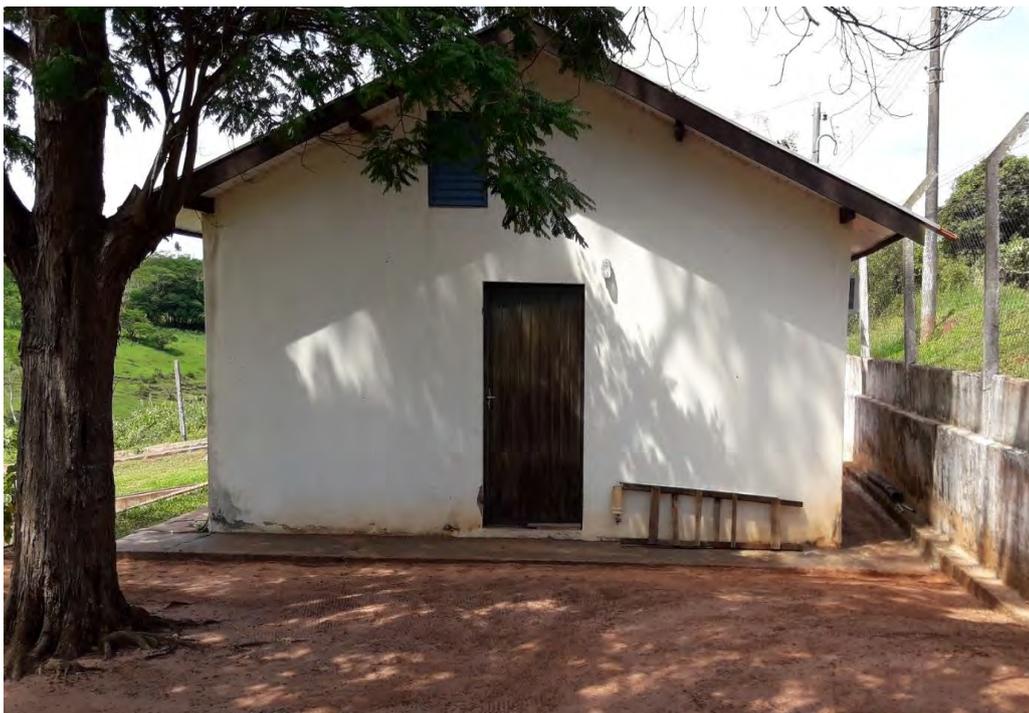
Figura 15: Casa administração e laboratório.

A ETE possui um prédio administrativo, que inclui um laboratório e sala administrativa. Ambas unidades estão em boas condições estruturais.

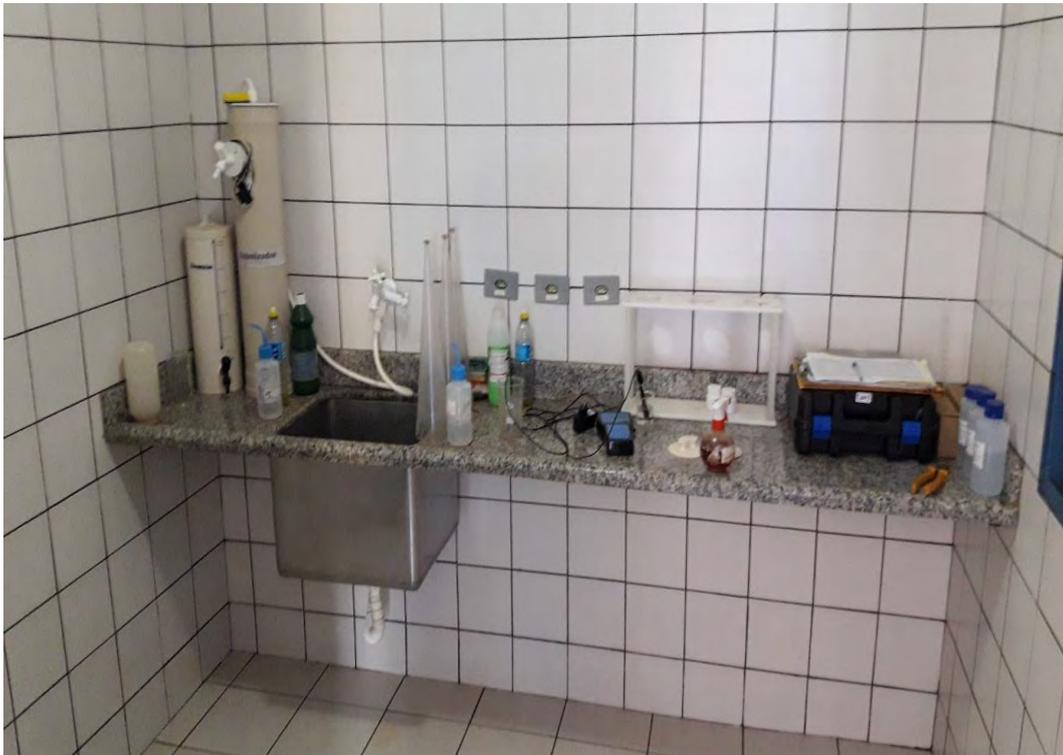
Figura 16: Vista geral do Laboratório.

A figura a seguir, apresenta uma vista do laboratório onde são realizadas análises como pH e sólidos sedimentáveis.

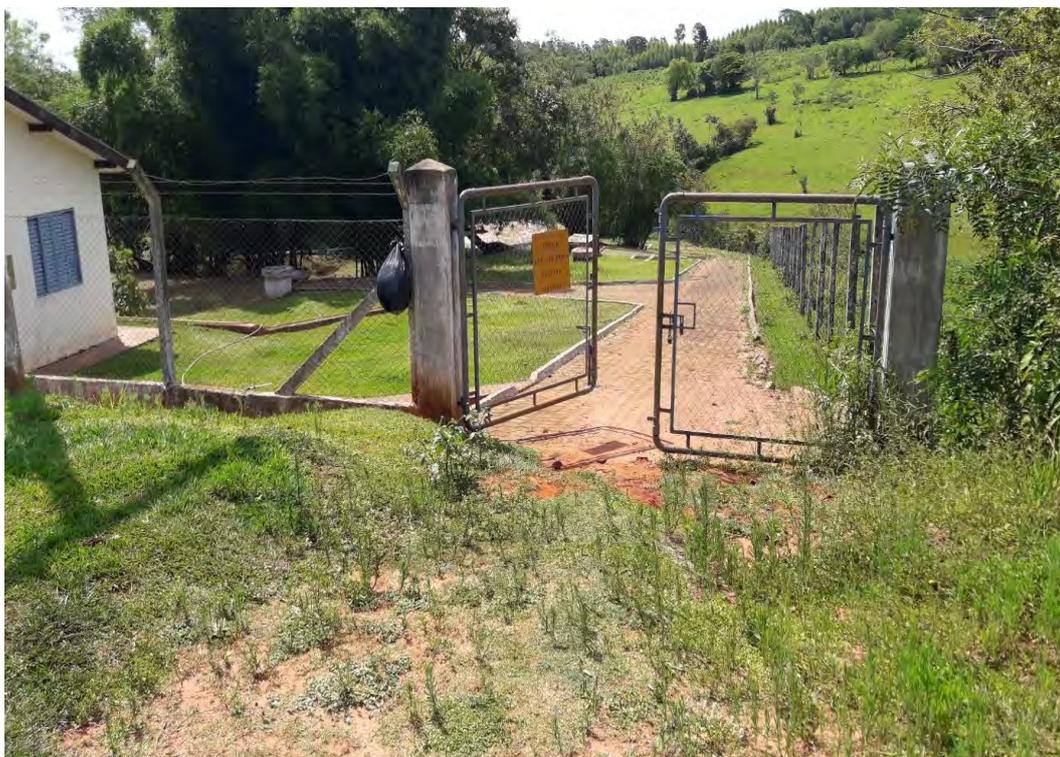
Figura 17: Portão de acesso e Fechamento com alambrado.

O fechamento da área é feito com alambrando na parte frontal, fundo e uma das laterais, sendo a outra lateral fechada com cerca de arame liso, sendo pouco efetivo para impedir a entrada de quaisquer pessoas ou animais na área interna da ETE.

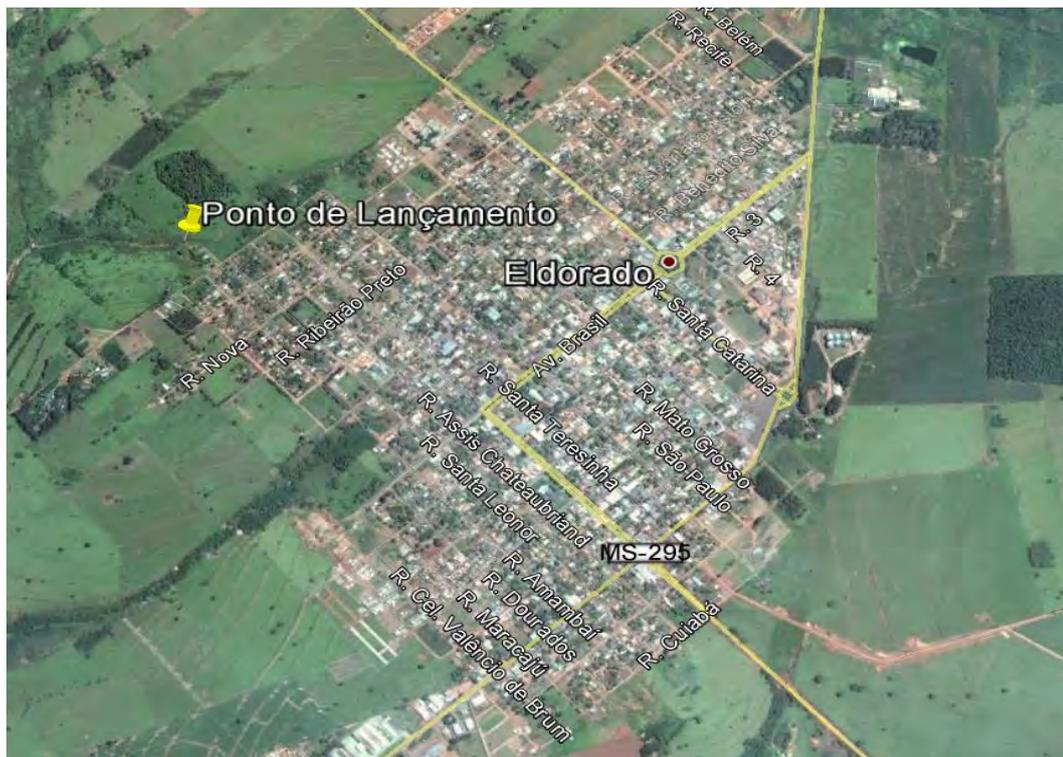
Figura 20: Ponto de lançamento ETE Eldorado.

A figura a seguir apresenta o ponto de lançamento da ETE Eldorado (Coordenadas 23°46'49.55"S / 54°17'46.96"O).

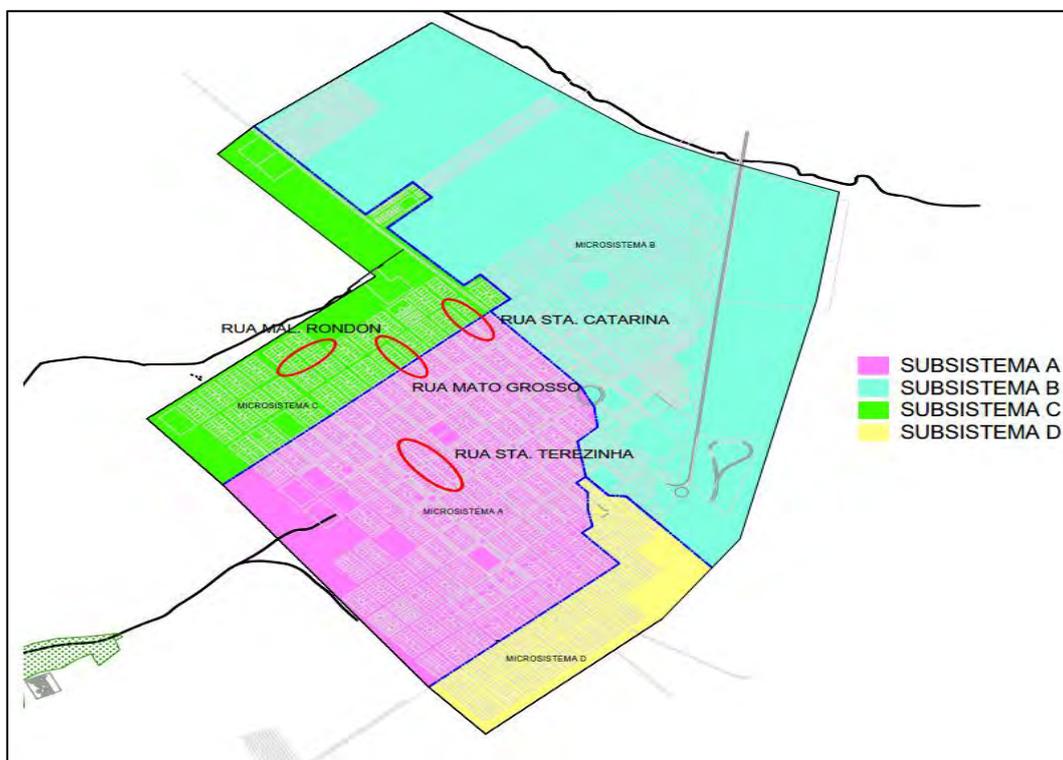
Figura 22: Localização dos pontos com maior incidência de manutenção.

A figura a seguir apresenta as regiões com maior incidência de manutenções devido aos problemas citados anteriormente.
