GOVERNO DO ESTADO DE MATO GROSSO DO SUL
EMPRESA DE SANEAMENTO DE MATO GROSSO DO SUL S.A. - SANESUL

MODELAGEM TÉCNICA

Estudos de Engenharia, Ambiental e Social

Volume 03 – Amambai

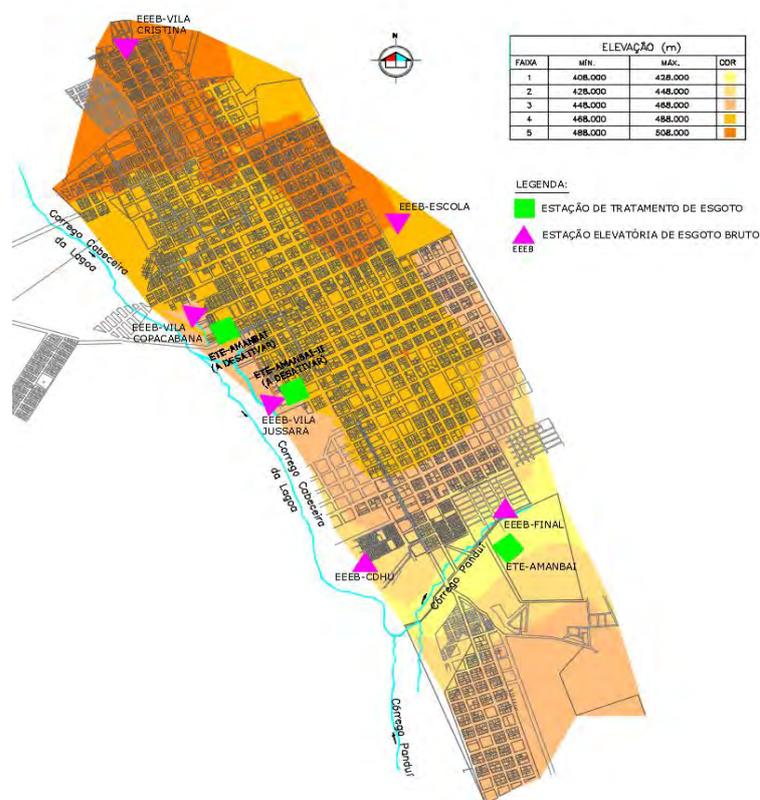
Figura 1: Hipsometria cidade de Amambai

A topografia da área urbana de Amambai possui altitudes que oscilam entre 408m e 508,0m entre as áreas mais baixas (localizadas ao sudeste da cidade, junto ao Córrego Paduí) e as mais elevadas (localizadas ao norte da cidade), apresentando uma amplitude topográfica da ordem de 100 metros. São observados declives preferenciais no sentido sudoeste para o Córrego Cabeceira da Lagoa, e sudeste para o Córrego Paduí, sendo estes importantes cursos d'água relacionados ao Sistema de Esgotamento Sanitário (SES) de Amambai, pois configuram-se como corpos receptores atual e futuro, respectivamente, conforme será melhor abordado no decorrer deste documento. Na Figura 1 é apresentado uma imagem geral considerando o relevo da cidade, assim como as principais unidades formadoras do SES de Amambai.

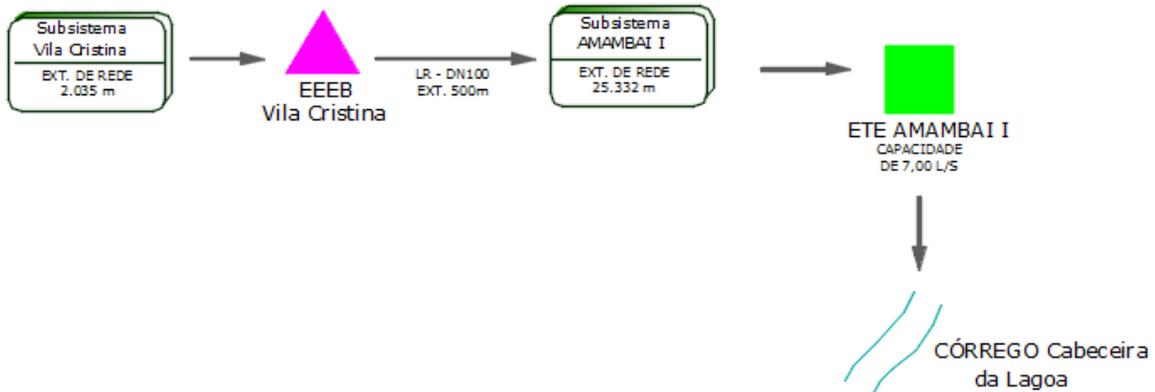
Figura 2: Fluxograma do SES existente (Sub-Sistema ETE Amambai I).

A Figura 2 e Figura 3 apresentam, respectivamente, o fluxograma esquemático do SES Sub – Sistema Amambai I e II (existente e em operação), enquanto que a Figura 4 representa o fluxograma da nova configuração do SES de Amambai.

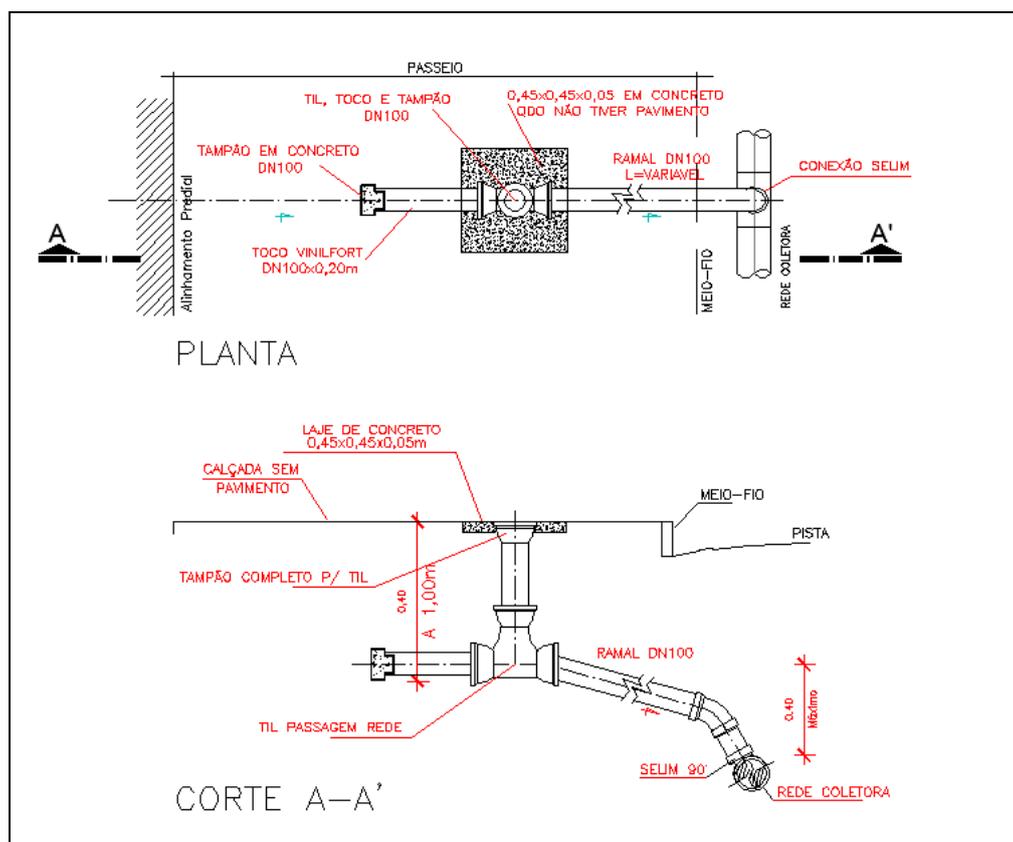
Figura 5: Modelo Padrão de Ligação Predial de Esgoto Adotado pela SANESUL e Instruções Gerais para a sua Execução.

Na Figura 5 apresentada a seguir é mostrado o padrão de ligação predial de esgoto adotado pela SANESUL, bem como as instruções para a sua execução.

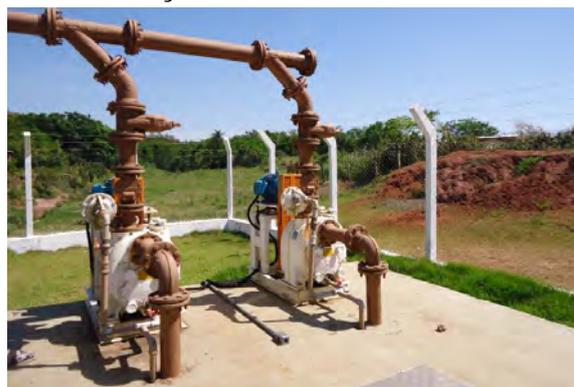
Figura 8: Relatório fotográfico EEEB 02.

Bombas Re-Autoescorvantes e Barrilete

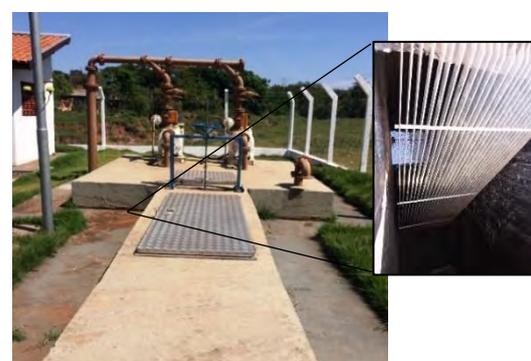
Figura 9: Relatório fotográfico EEEB 02.

Poço de sucção e detalhe do gradeamento

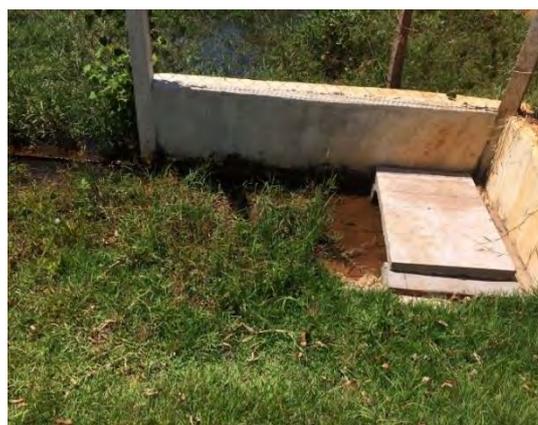
Figura 10: Relatório fotográfico EEEB 03.

Limite terreno EEEB 03 (área alagada)

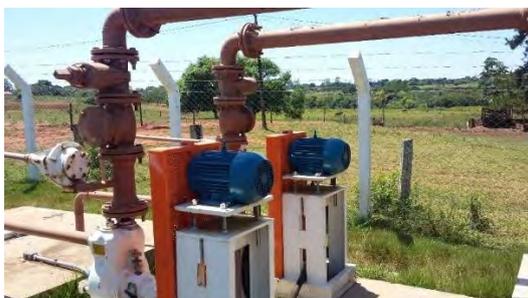
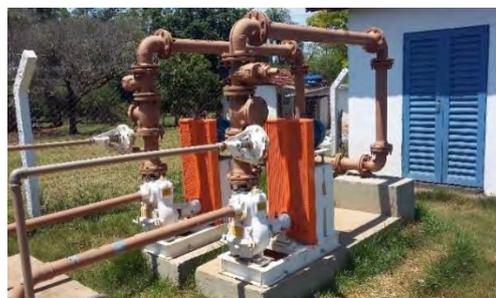
Figura 11: Relatório fotográfico EEEB 04.

Bombas Re-Autoescorvantes e Barrilete

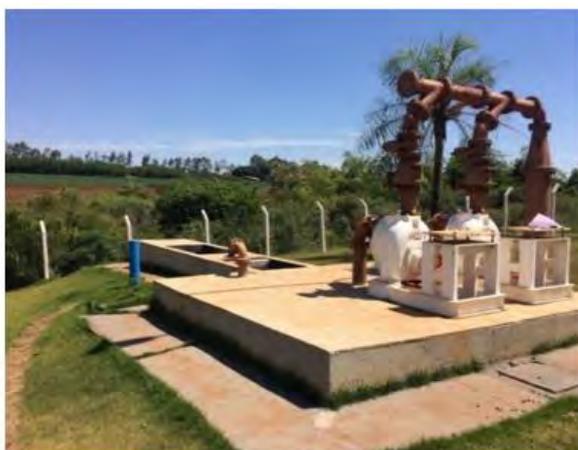
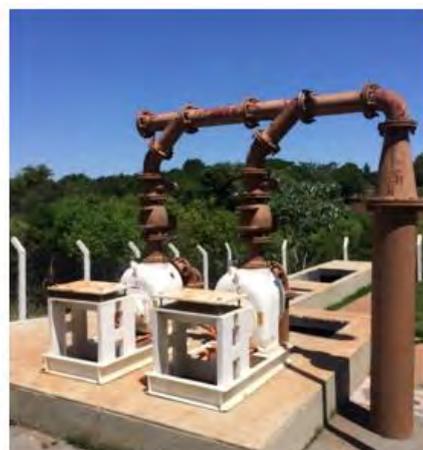
Poço de Sucção / Bombas Re-Autoescorvantes / Barrilete de recalque

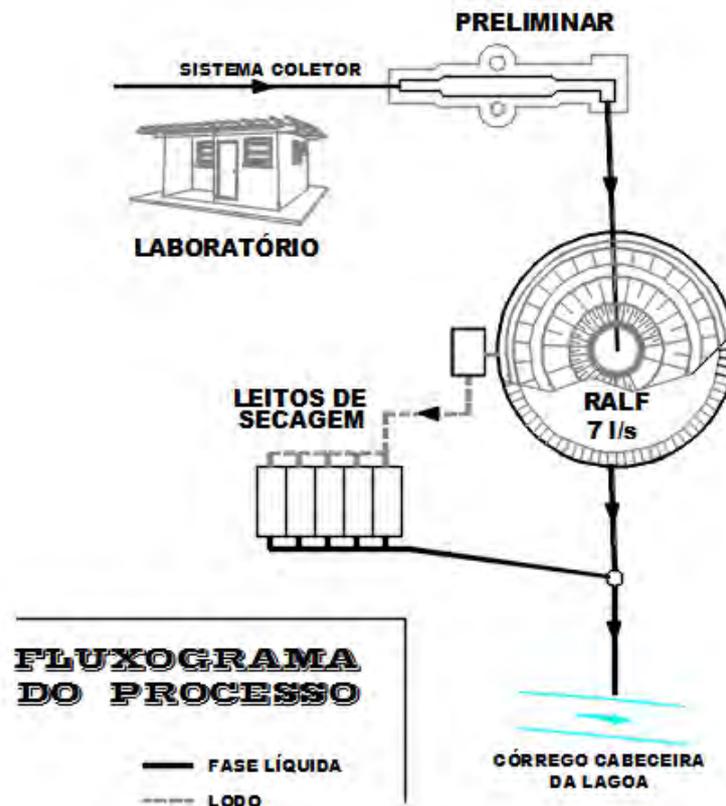
Figura 14: Fluxograma da Estação de Tratamento de Esgotos (ETE) – Amambai I

A ETE opera 24 horas por dia, com equipe operacional revezando em dois turnos de 12 horas, apresentando 1 operador por turno. A capacidade nominal de tratamento da estação é de 7,0L/s, mesma vazão média de tratamento observada nos últimos seis meses (ver Quadro 14), evidenciando que a mesma vem operando no limite de sua capacidade nominal (em determinados períodos, com sobrecarga de vazão). A eficiência da unidade quanto a remoção de DBO, analisando o período de maio a outubro/2016, apresentou valores entre 40,6% e 86,4%, como valor médio 57,2%.

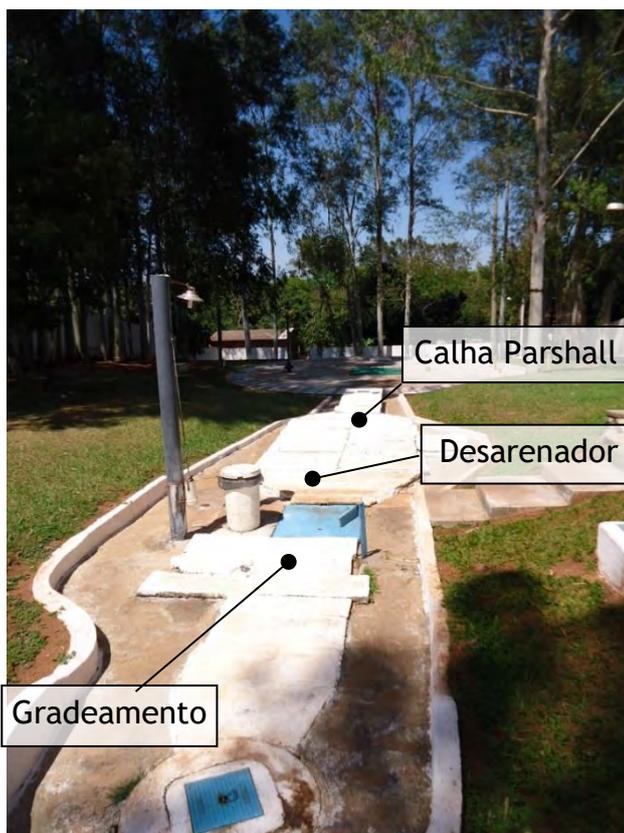
Figura 15: Tratamento preliminar

A vazão afluyente chega por gravidade junto a caixa de entrada da ETE. O tratamento preliminar (Figura 15) apresenta gradeamento, seguido por desarenador e Calha Parshall.

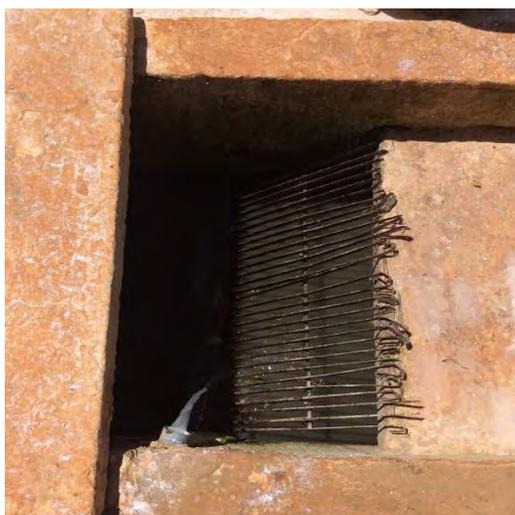
Figura 16: Gradeamento ETE Amambai I

O gradeamento dos sólidos grosseiros é realizado a partir grades de limpeza manual com espaçamento de 20mm (Figura 16). O material retido no gradeamento é coletado em recipiente adequado locado junto às grades e destinado às caçambas coletoras, das quais segue para o Aterro Sanitário Municipal em Dourados.

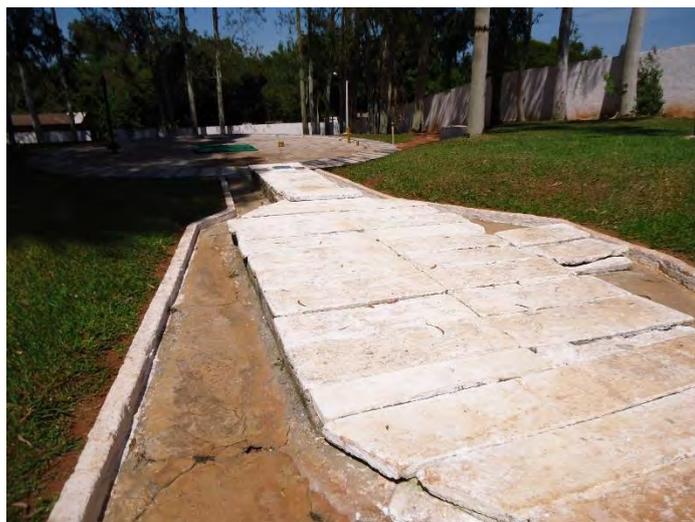
Figura 17: Desarenador

Na entrada do sistema existe dispositivo que permite desviar o fluxo dos esgotos (bypass) em casos emergenciais e/ou para manutenção das unidades da estação, de forma direta para o corpo receptor, sem tratamento. Após o gradeamento, o efluente segue para o desarenador, conforme Figura 17.

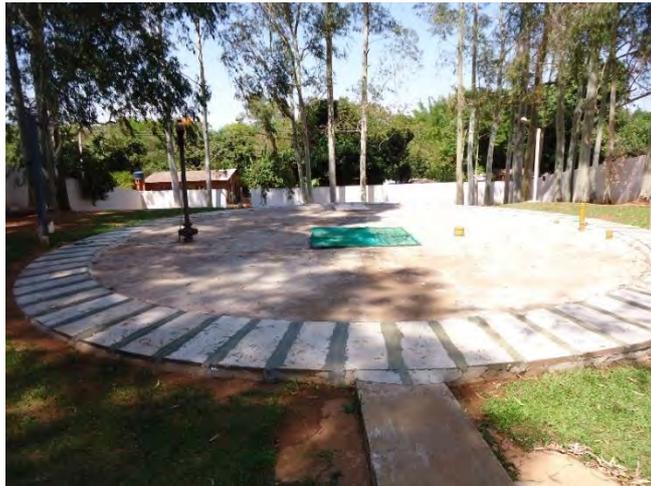
Figura 18: Vista externa do reator RALF

O tratamento primário dos esgotos afluentes à ETE Amambai I é realizado por reator anaeróbio tipo RALF, com capacidade nominal de tratamento para 7,0 L/s, formato tronco cônico com diâmetro útil de 10,70m e 4,20m na superfície máxima e no fundo, respectivamente, e 5,80m de profundidade, 206,5m³ de volume útil (dimensões de projeto), conforme Figura 18.

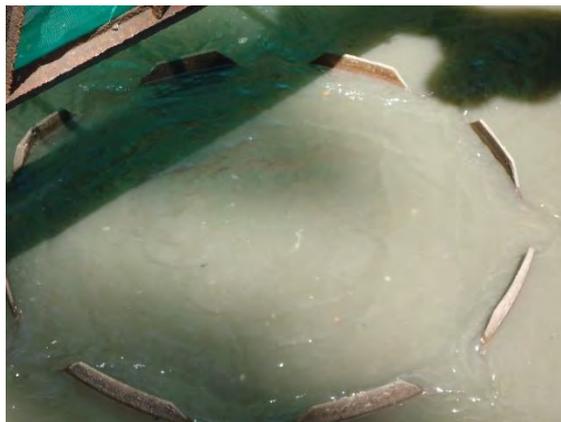
Figura 19: Entrada RALF – ETE Amambai I

Após chegar à região central do reator, a vazão é distribuída de forma igualitária por vertedores triangulares distribuídos ao longo de um círculo central (Figura 19). Cada vertedor é responsável por alimentar um tubo de distribuição interna ao reator. Esses tubos alimentam o reator pela parte inferior ocasionando um fluxo ascendente.

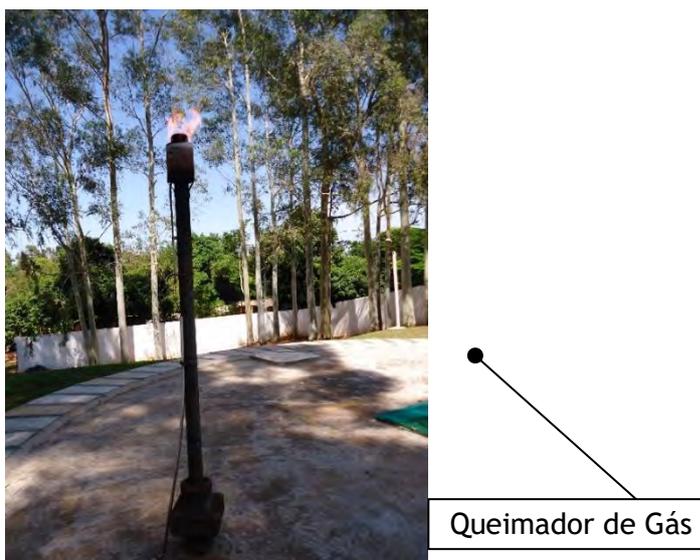
Figura 20: Queimador de Gás – ETE Amambai I

O processo de degradação da matéria orgânica no interior da unidade se dá por ação de bactérias em ambiente anaeróbio, gerando uma quantidade significativa de biogás, o qual é coletado e queimado através de um queimador instalado no topo do RALF, conforme apresenta a Figura 20. A manutenção do queimador é quinzenal.

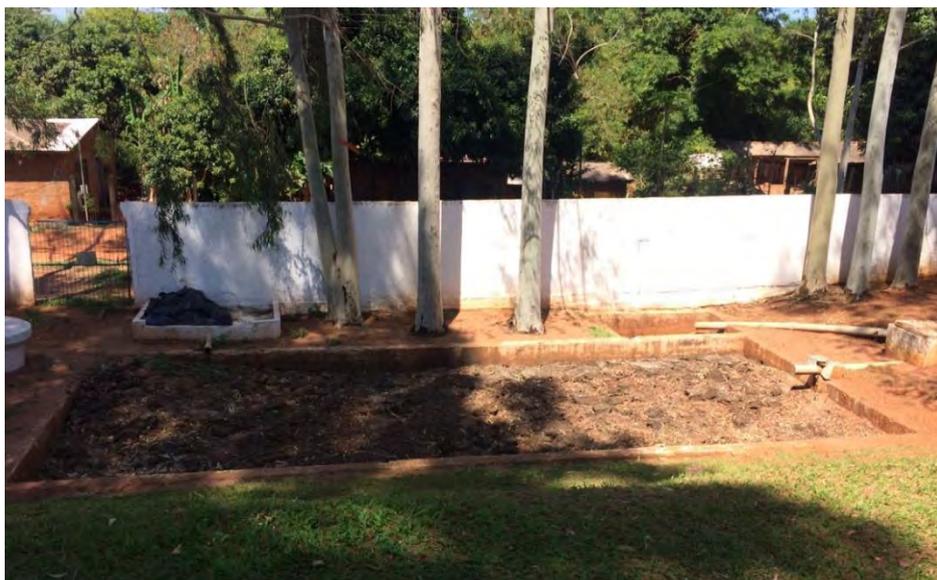
Figura 21: Leito de secagem – ETE Amambai I

O tratamento do lodo gerado no RALF se dá por desidratação em leito de secagem, sendo observado apenas uma unidade disponível para a ETE Amambai I (Figura 21).

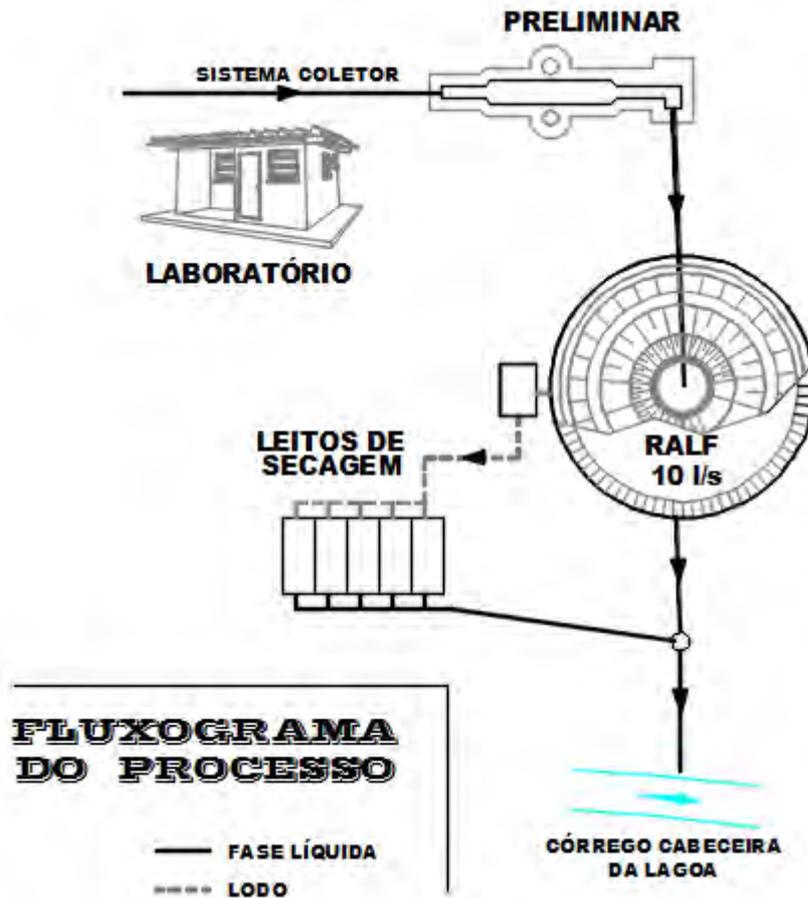
Figura 25: Fluxograma da Estação de Tratamento de Esgotos (ETE) – ETE Amambai II

A ETE opera 24 horas por dia, com equipe operacional revezando em dois turnos de 12 horas (1 operador por turno). A capacidade nominal de tratamento da estação é de 10,0L/s, sendo que a vazão média observada nos últimos seis meses foi 6,24L/s (Quadro 17). A eficiência da unidade quanto a remoção de DBO, analisando o período de maio a outubro/2016, apresentou valores entre 40,5% e 68,5%.

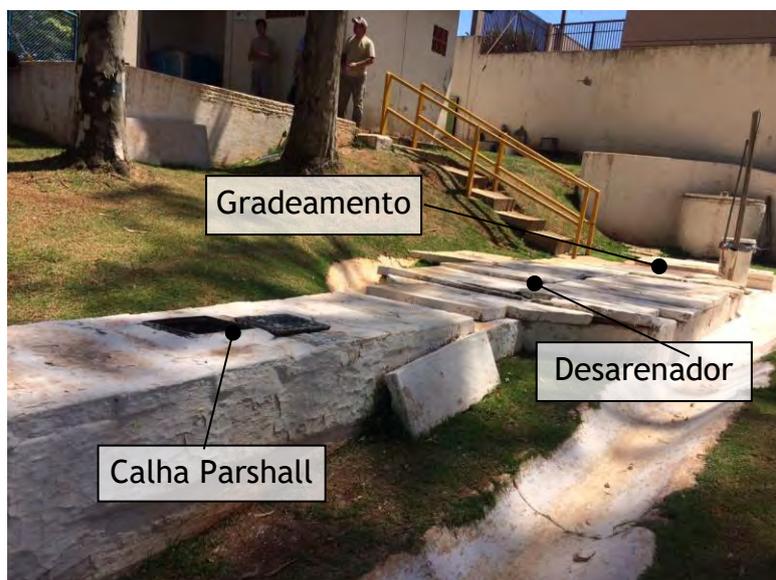
Figura 26: Tratamento preliminar

A vazão afluyente chega por gravidade junto a caixa de entrada da ETE. O tratamento preliminar (Figura 26) apresenta gradeamento, seguido por desarenador e Calha Parshall.

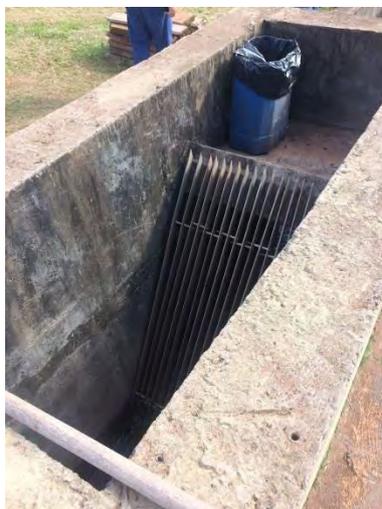
Figura 27: Gradeamento ETE Amambai II

O gradeamento dos sólidos grosseiros é realizado a partir grades de limpeza manual com espaçamento de 20mm (Figura 27). O material retido no gradeamento é coletado em recipiente adequado locado junto às grades e destinado às caçambas coletoras, das quais segue para o Aterro Sanitário Municipal em Dourados.

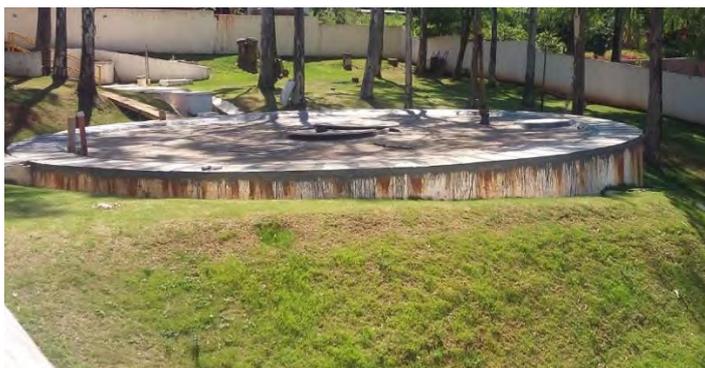
Figura 28: Vista externa do reator RALF – ETE Amambai II

O tratamento primário dos esgotos afluentes à ETE Amambai II é realizado por reator anaeróbio tipo RALF, com capacidade nominal de tratamento para 10,0 L/s, formato tronco cônico com diâmetro útil de 16,0m e 5,50m na superfície máxima e no fundo, respectivamente, e 6,20m de profundidade, 415m³ de volume útil (dimensões de projeto), conforme Figura 28.

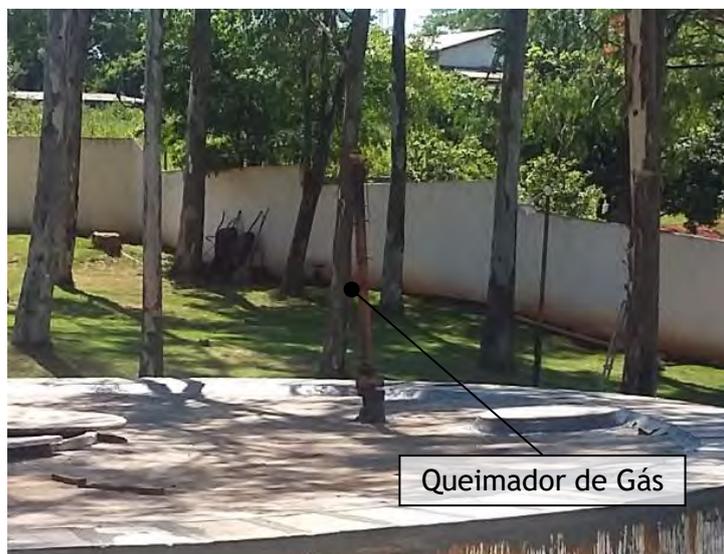
Figura 29: Queimador de gás – ETE Amambai II

O processo de degradação da matéria orgânica no interior da unidade se dá por ação de bactérias em ambiente anaeróbio, gerando uma quantidade significativa de biogás, o qual é coletado e queimado através de um queimador instalado no topo do RALF, conforme apresenta a Figura 29. A manutenção dos queimadores é quinzenal.

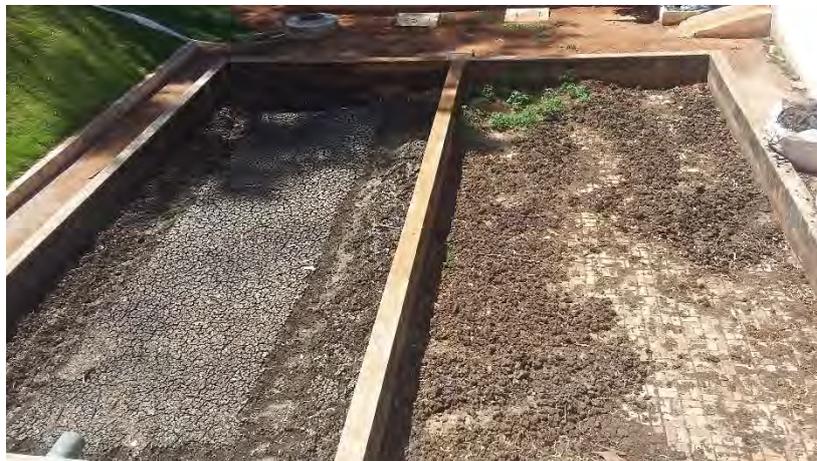
Figura 30: Leitos de secagem – ETE Amambai II

O tratamento do lodo do RALF se dá por desidratação em leitos de secagem. Ao todo estão disponíveis para a operação 2 leitos de secagem de 5,0m x 11,75m (Figura 30).

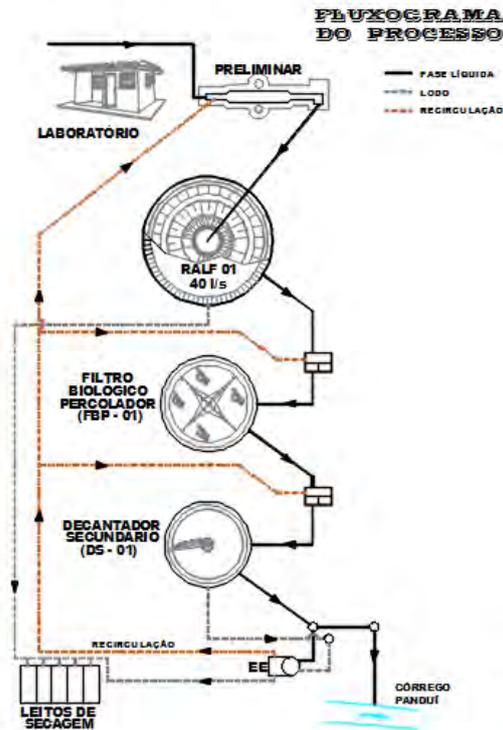
Figura 32: Fluxograma nova ETE Amambai

A Figura 32 apresenta o fluxograma esquemático da nova ETE Amambai.

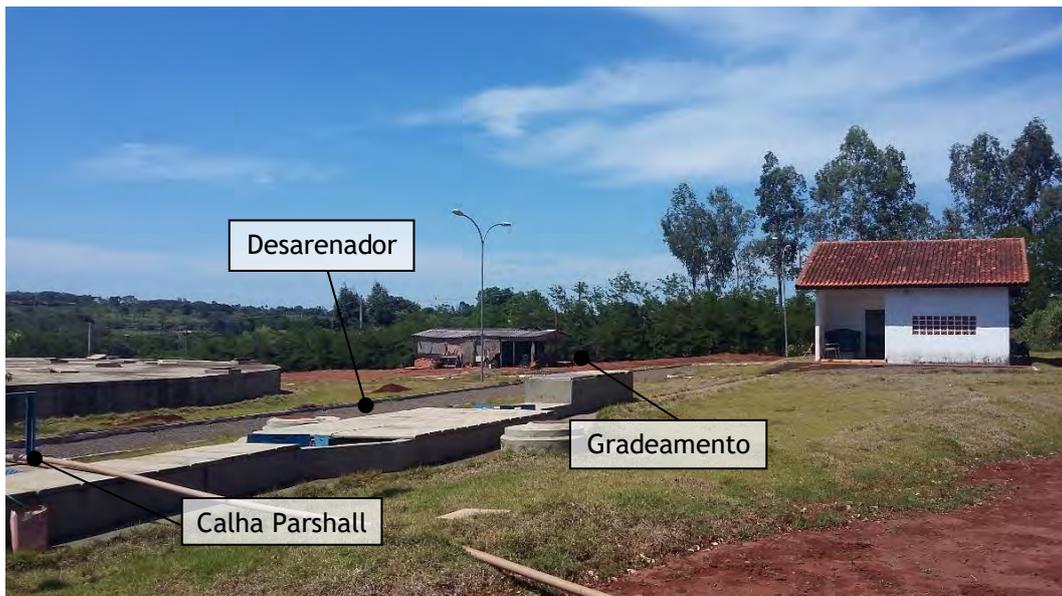
Figura 33: Tratamento preliminar

O tratamento preliminar da ETE Amambai é formado por gradeamento (grades de barras), desarenador e unidade de medição e controle (Calha Parshall), conforme apresenta a Figura 33.

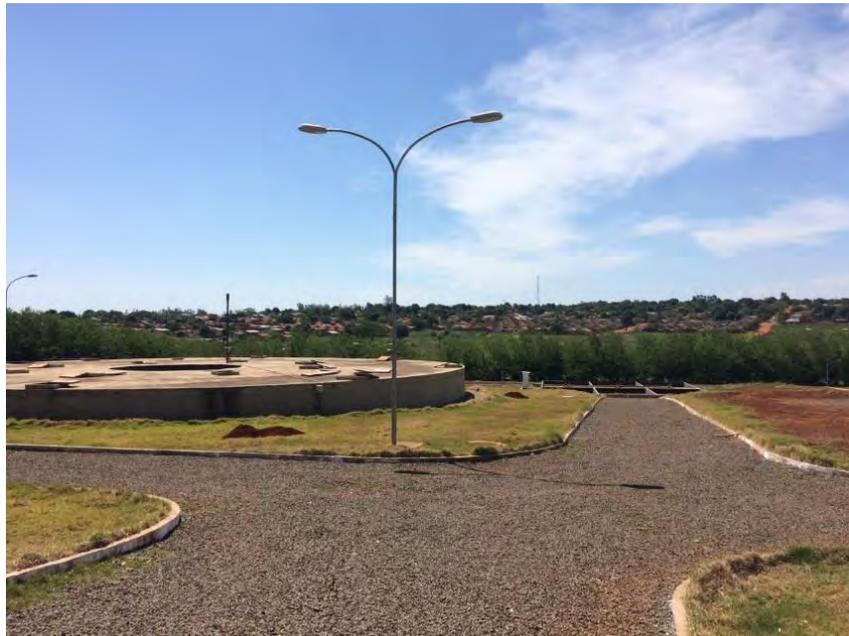
Figura 34: Vista externa RALF – ETE Amambai

Após o tratamento preliminar, o esgoto segue para o Reator Anaeróbio de Leito Fluidizado (RALF), onde é conduzido através de uma tubulação até a câmara divisora de vazão, no topo central do reator. Nesta câmara o esgoto é dividido equitativamente por meio de vertedores triangulares, seguindo para os tubos difusores. A Figura 34 e Figura 35 apresentam respectivamente uma vista externa do reator (RALF) e da câmara central divisora de vazão.

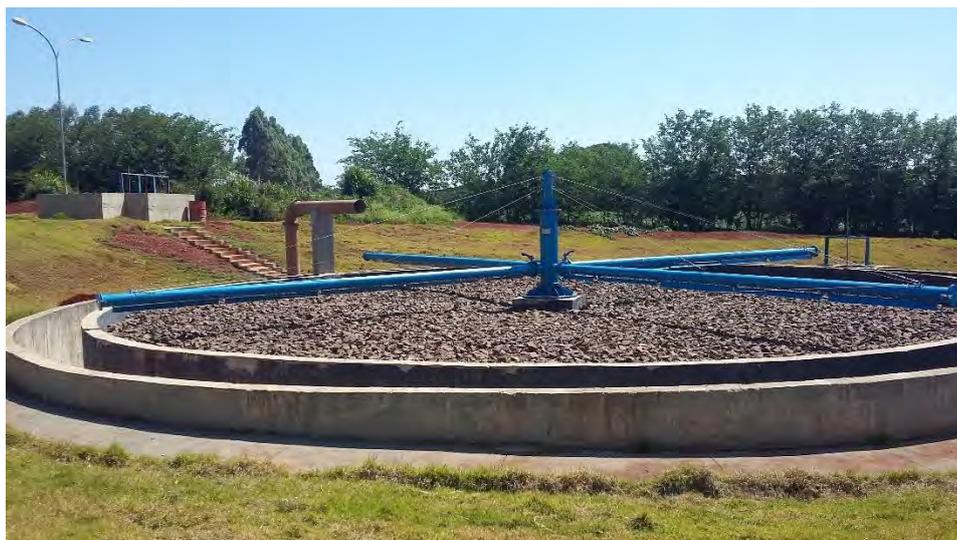
Figura 36: Filtro Biológico Aeróbio

O efluente do RALF segue para o Filtro Biológico Percolador. A distribuição dos esgotos na superfície do meio filtrante é realizada por meio de aspersores. O sistema distribuidor possui braços nos quais se encontram os aspersores ou bocais, sempre localizados no mesmo lado o que permite o deslocamento em um mesmo sentido pelo empuxo do líquido (ver Figura 36).

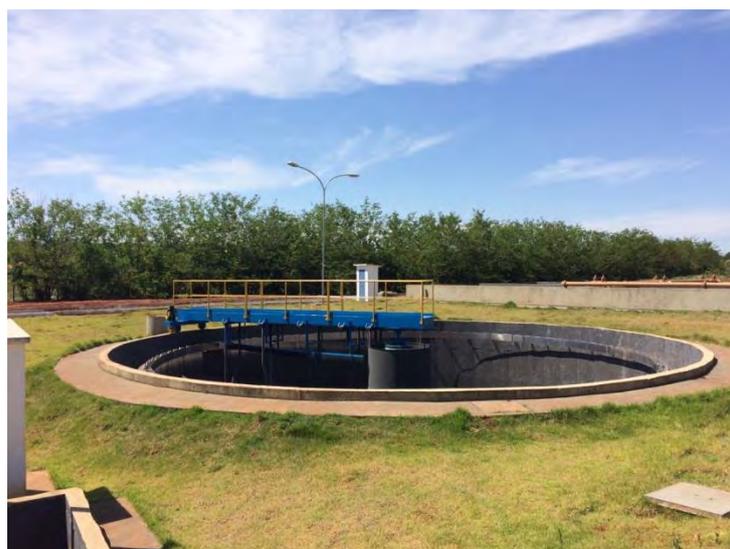
Figura 37: Decantador Secundário

Após passar pelo FBP, o efluente segue para os decantadores secundários, sendo que o clarificado do Decantador Secundário será lançado ao Córrego Panduí.

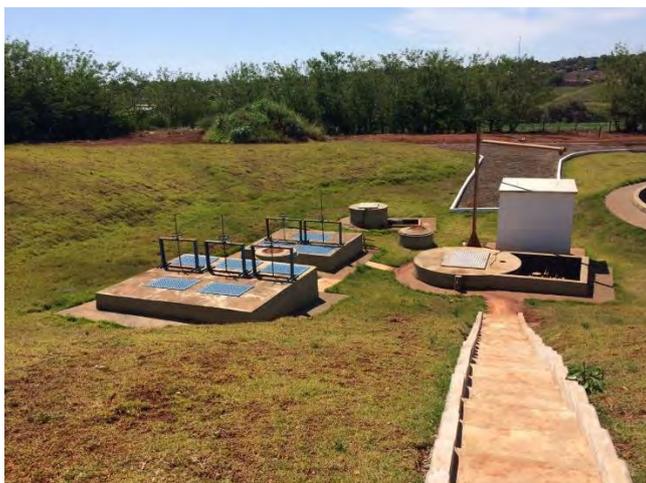
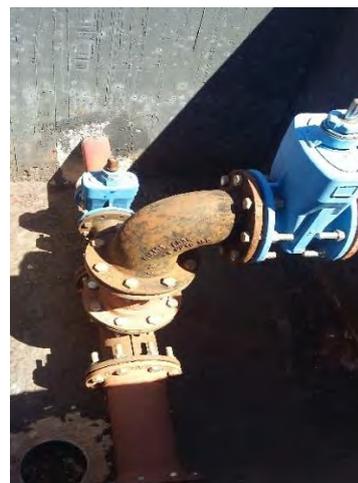
Figura 38: Estrutura da EE Recirculação

A ETE conta também com sistema de recirculação de lodo e efluente. A apresenta as estruturas da EE de Recirculação, e também o quadro de comando.

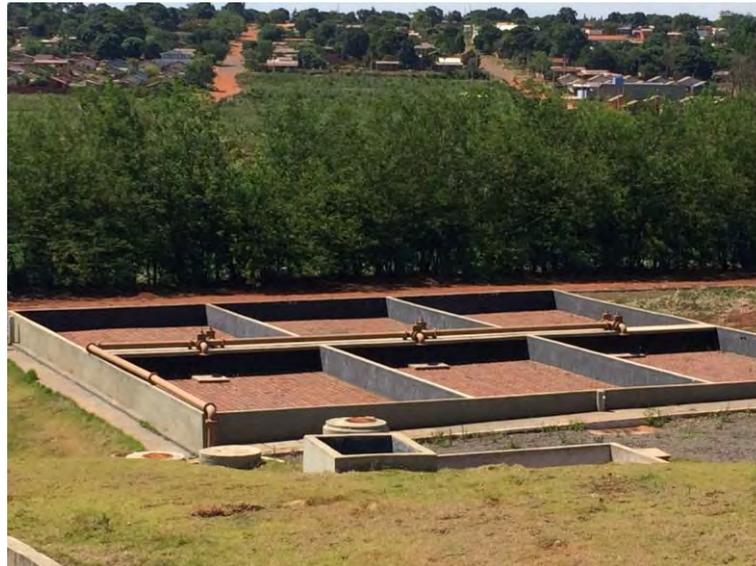
Figura 40: Leitos de secagem

O tratamento do lodo do RALF e do Decantador Secundário se dá por desidratação em leitos de secagem. Ao todo estão disponíveis para a operação 6 leitos de secagem de 5,80m x 10,0m (Figura 40). Também pode ser visualizada nesta imagem a caixa de areia destinada a descarga de areia do desarenador.

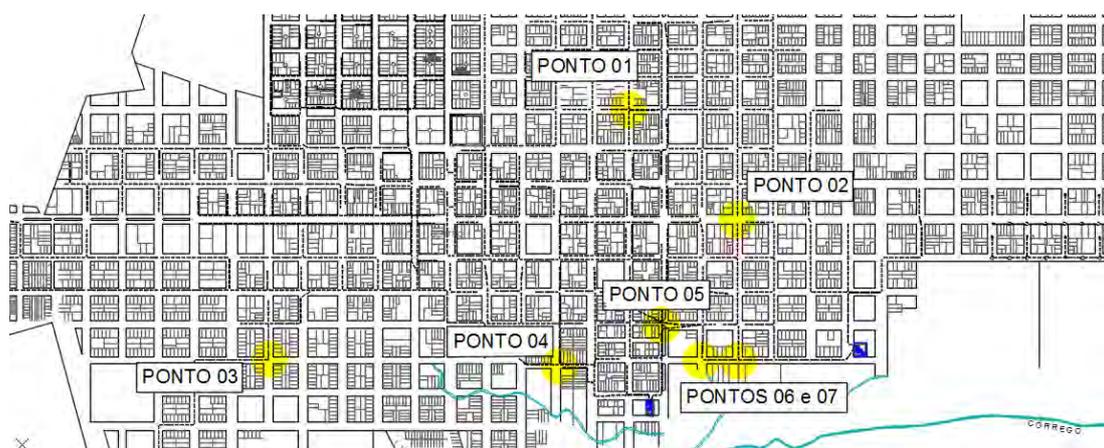
Figura 46: Pontos críticos SES de Amambai

- Ponto 01 – Rua Rui Barbosa, esquina com a Rua General Câmara
- Ponto 02 – Rua Vereador João Neves, esquina com a Rua Pedro Manvailer
- Ponto 03 – Rua Moacir Pimentel, esquina com a Rua Castelo Branco
- Ponto 04 – Rua Moacir Pimentel, esquina com a Rua Marechal Floriano
- Ponto 05 – Rua Rio Grande do Sul, esquina com a Rua Nicolau Otano Nunes
- Ponto 06 - Rua Moacir Pimentel, esquina com a Rua Colombo
- Ponto 07 - Rua Moacir Pimentel, esquina com a Vereador João Neves

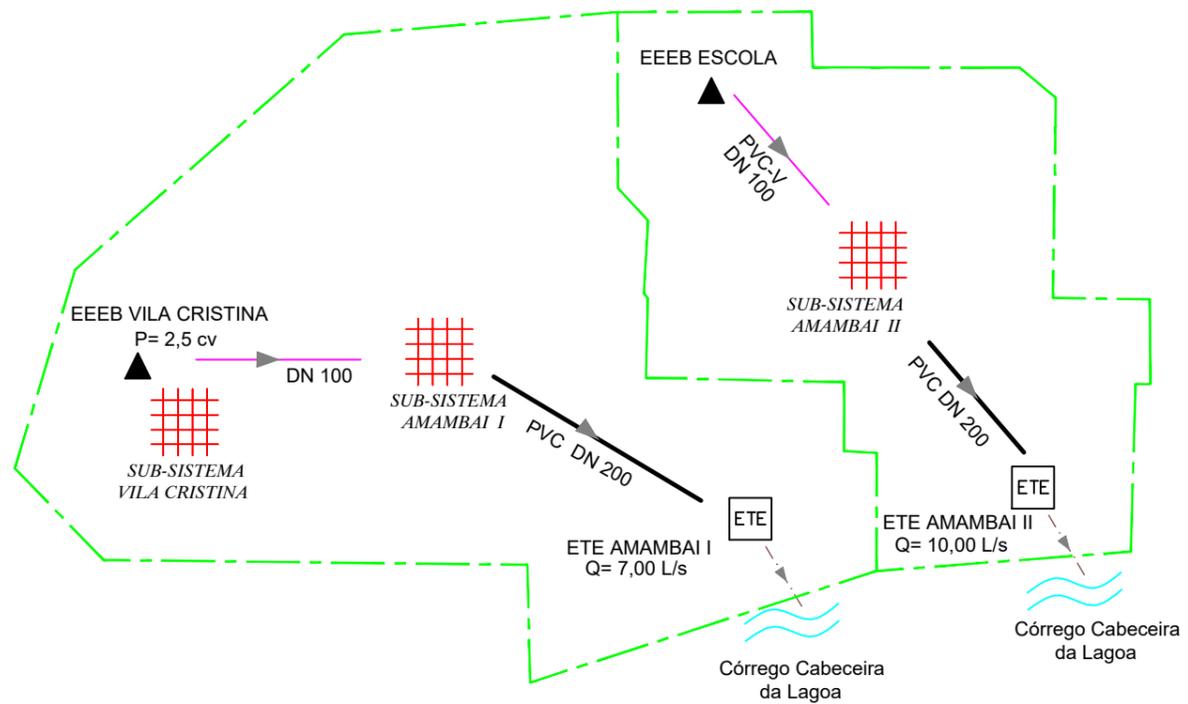
O **Anexo 1** representa o fluxograma / croqui do Sistema de Esgotamento Sanitário da cidade de Amambai.

S.E.S. de AMAMBAI
Nota: Sistema em operação.

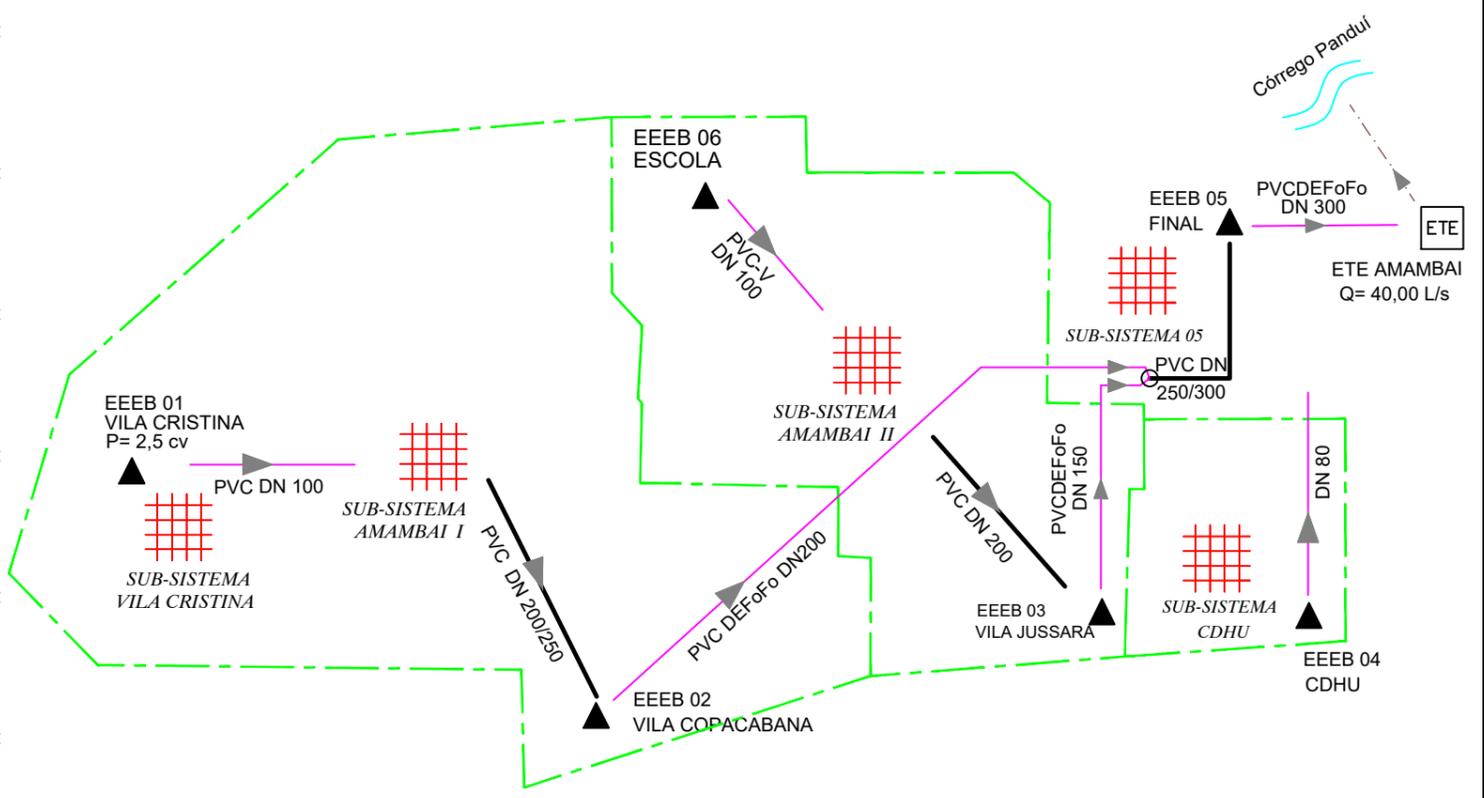
S.E.S. de AMAMBAI
Nota: Concepção em fase final das obras de implantação

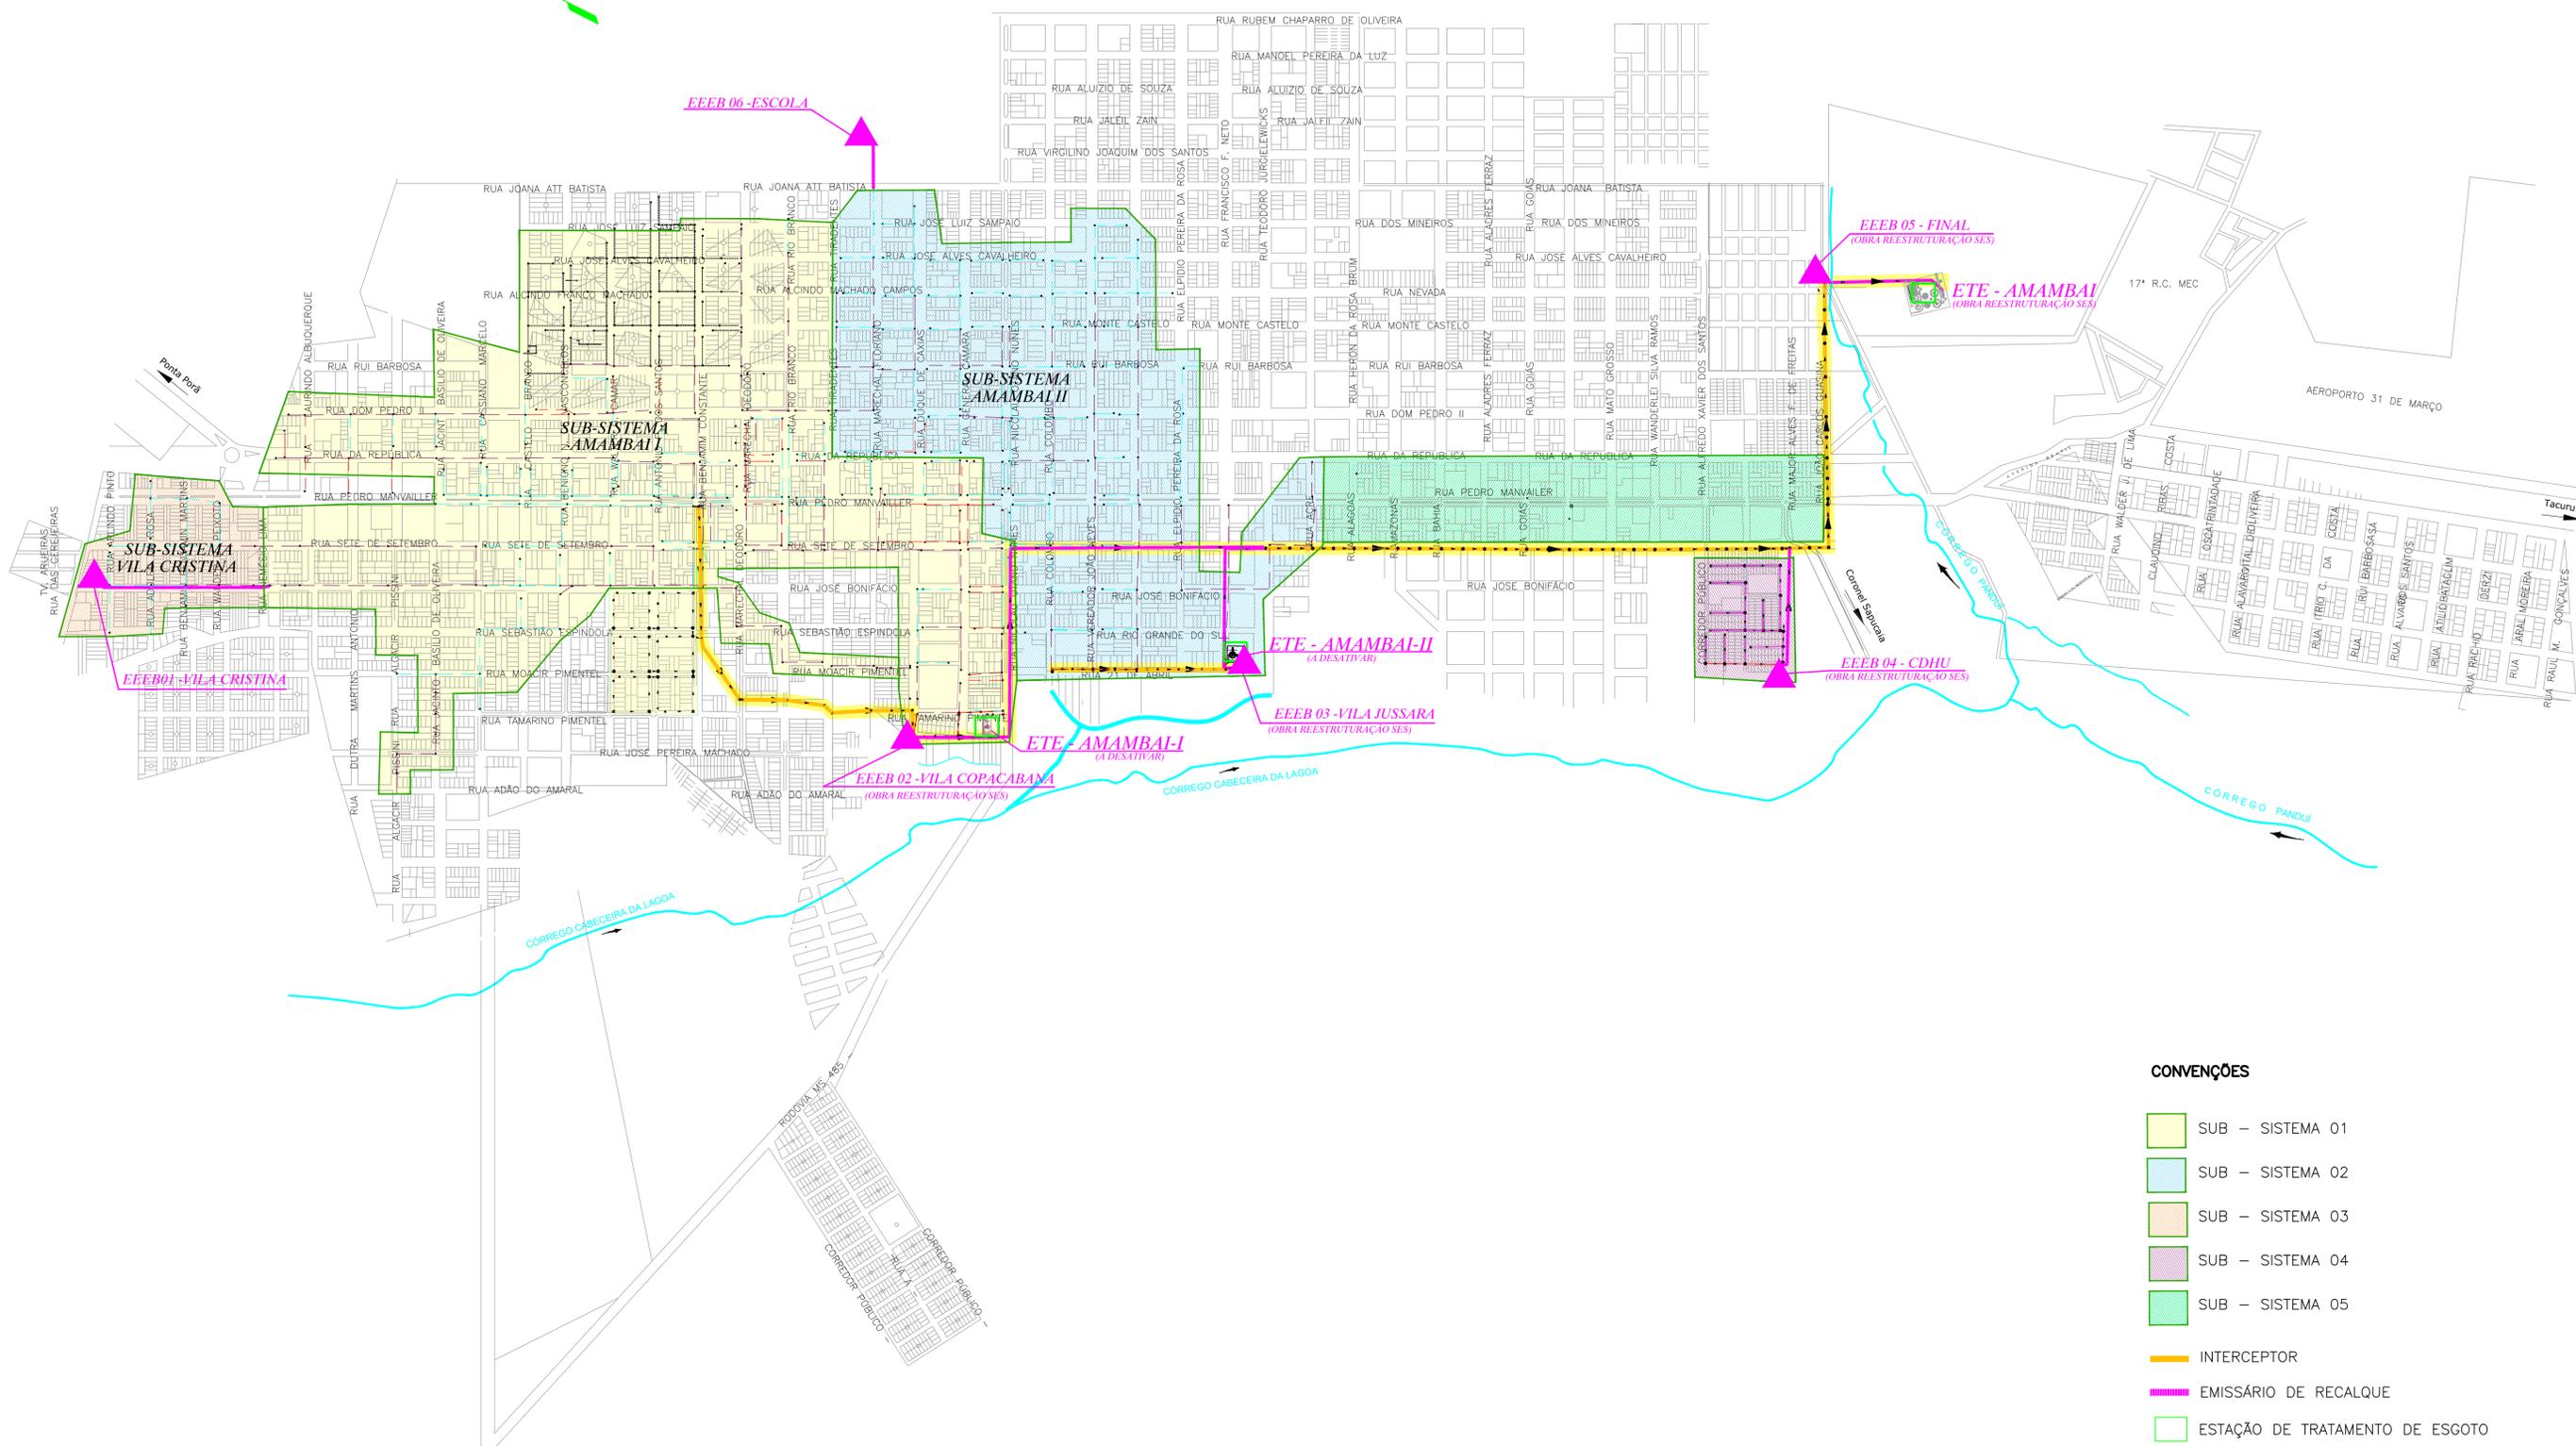
O **Anexo 2** representa o mapa do cadastro do Sistema de Esgotamento da cidade de Amambai, contendo as divisões das sub-bacias de esgotamento.
