**GOVERNO DO ESTADO DE MATO GROSSO DO SUL**  
EMPRESA DE SANEAMENTO DE MATO GROSSO DO SUL S.A. - SANESUL

**MODELAGEM TÉCNICA**  
**Estudos de Engenharia, Ambiental e Social**

**PLANO DE MITIGAÇÃO E GESTÃO DOS IMPACTOS AMBIENTAIS**

**Volume 03 – Amambaí**

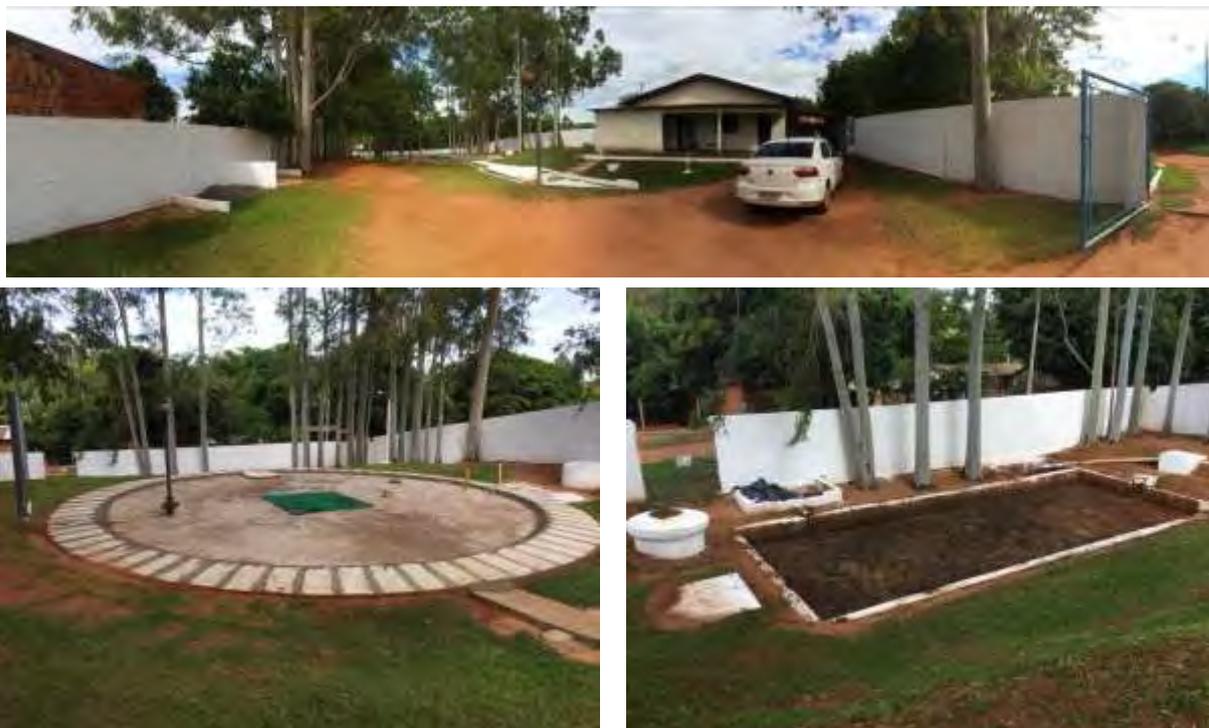
A ETE Amambai I está localizada na Rua Tijucas, entre a Rua Nicolau Otano Nunes e a Rua General Câmara, nas coordenadas geográficas UTM (21 K) 680.797 E / 7.443.143 S, distante cerca de 100 m do corpo receptor. Encontra-se totalmente cercada por muro, com portão com grade e tranca para entrada de veículos e pedestres. Apresenta cortina arbórea de eucaliptos (Figuras 2 e 3).

Figura 2: Vista geral da ETE Amambai I, Amambai, MS.

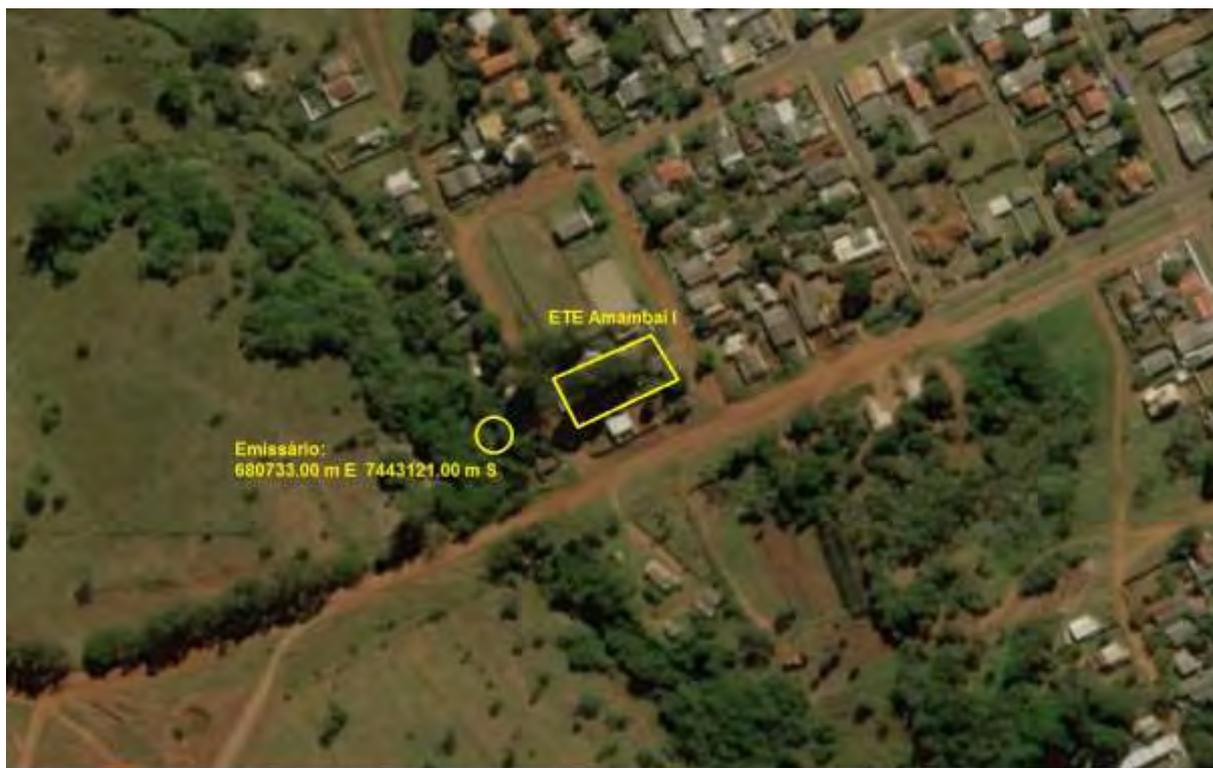
**Figura 3: Vista aérea da ETE Amambai I e entorno, Amambai, MS.**

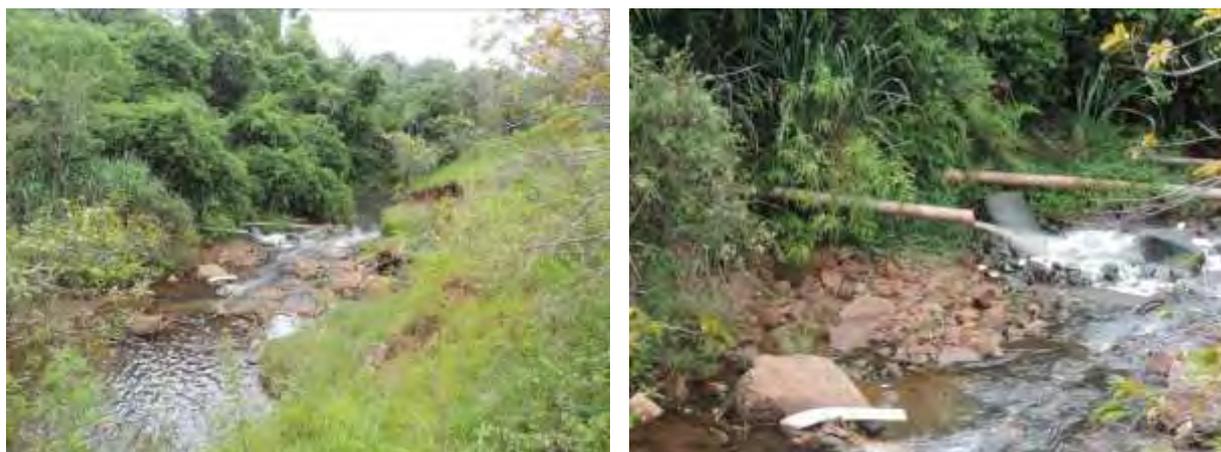
Não foram identificados passivos ambientais decorrentes de vazamentos, erosão e acondicionamento dos resíduos sólidos na área da ETE Amambai I. Entretanto, o lançamento do efluente não é subfluvial (Figura 5).

**Figura 5: Local de lançamento do emissário da ETE Amambai I, Amambai, MS.**

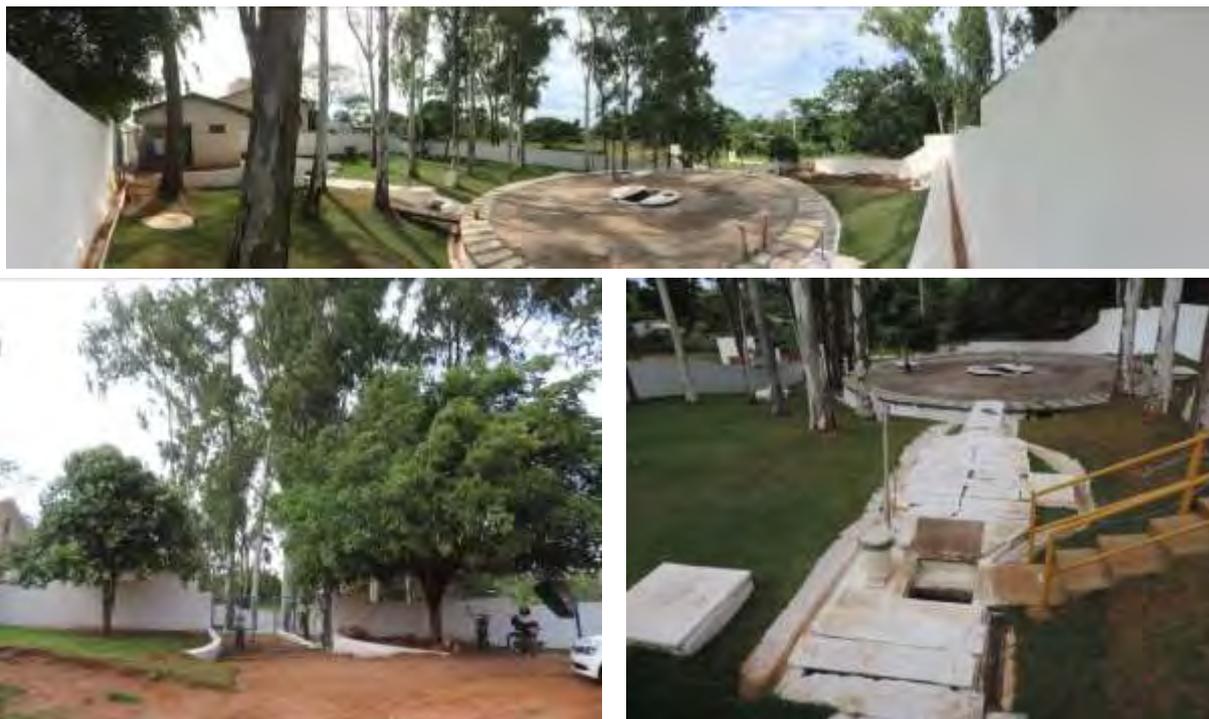
A ETE Amambai II está localizada na esquina da Rua São Cristóvão com a Rua Francisco Serejo Neto, coordenadas geográficas UTM (21 K) 681.279 E / 7.442.574 S, distante cerca de 130 m do corpo receptor. Encontra-se totalmente cercada por muro, com portão de grade e tranca para veículos e pedestres. Apresenta cortina arbórea de eucalipto (Figuras 6 e 7).

Figura 6: Vista geral da ETE Amambai II, Amambai, MS.

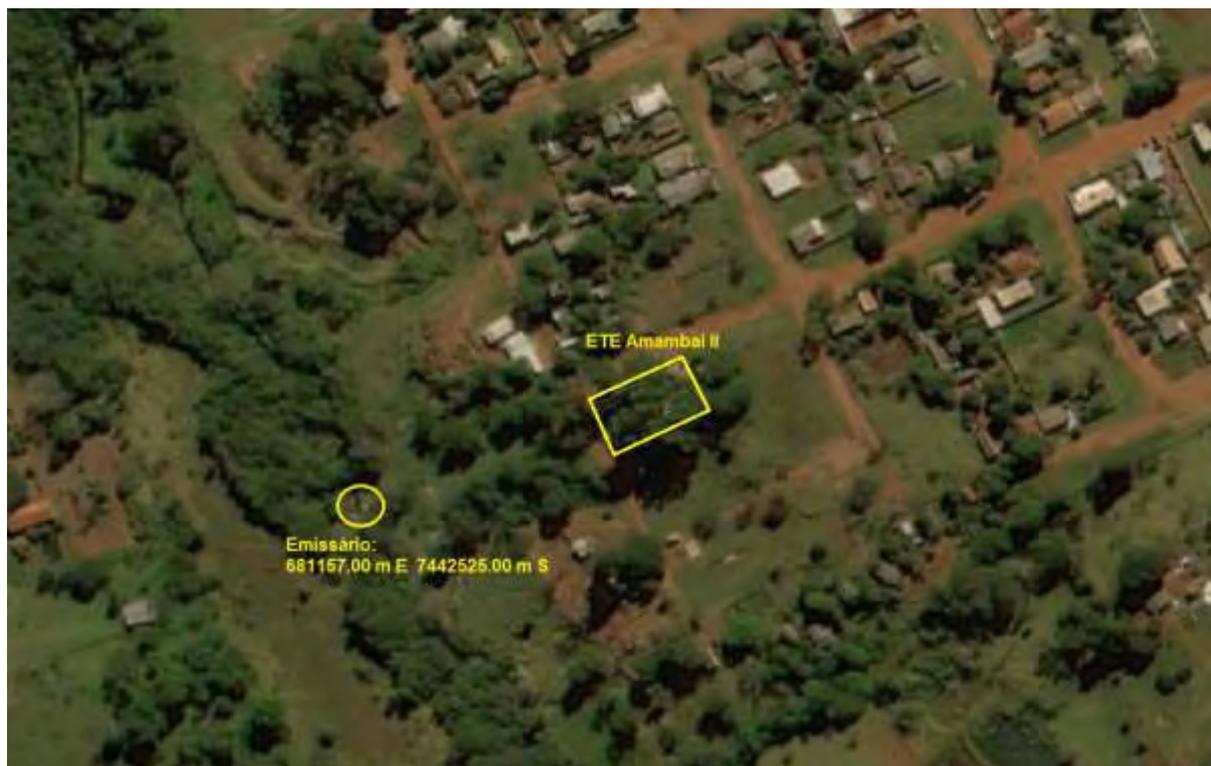
**Figura 7: Vista aérea da ETE Amambai II e entorno, Amambai, MS.**

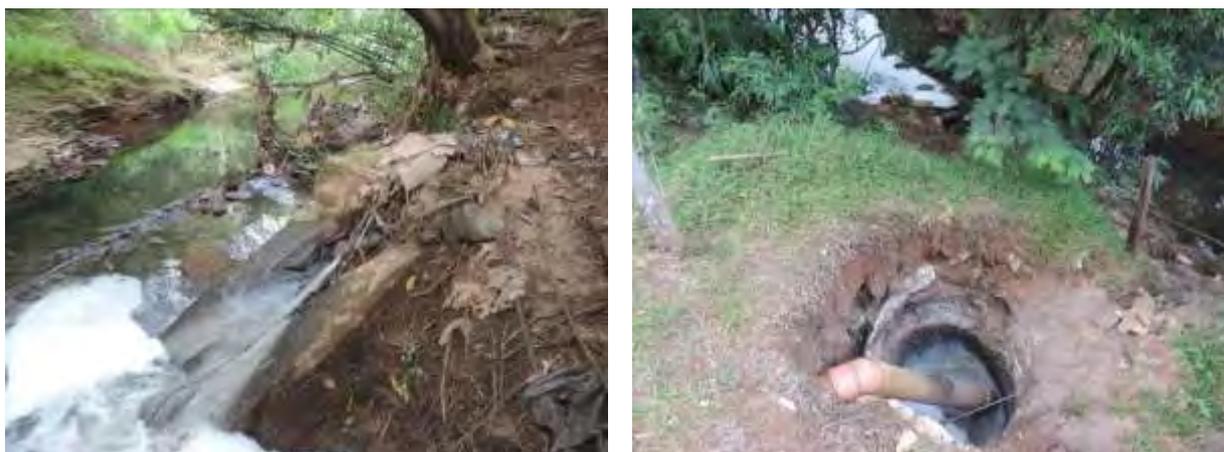
Não foram identificados passivos ambientais decorrentes de vazamentos, erosão e acondicionamento dos resíduos sólidos na área da ETE Amambai II. Entretanto, o lançamento do efluente não é subfluvial (Figura 9).

**Figura 9: Local de lançamento do emissário da ETE Amambai II.**

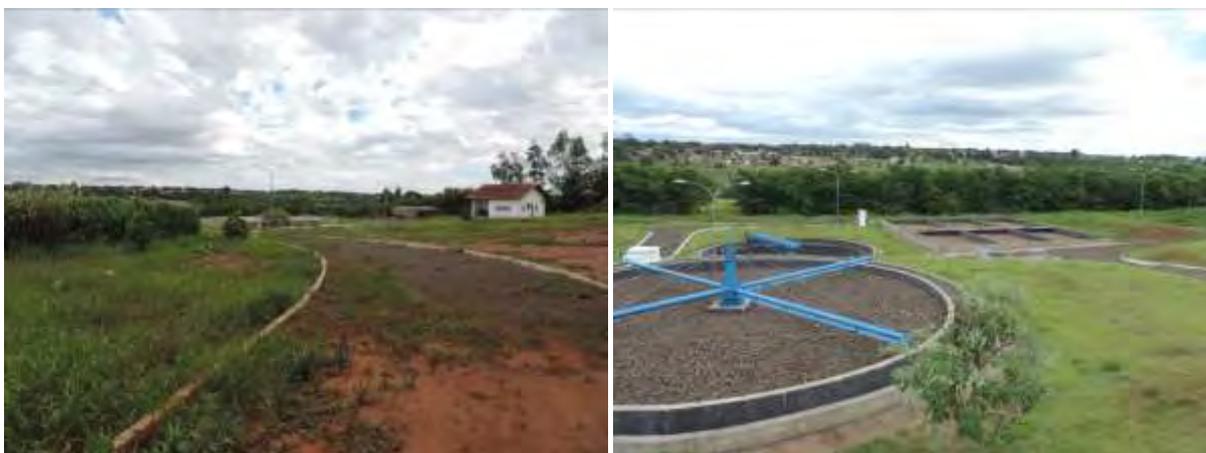
A ETE Amambai localiza-se próxima a área do Exército Brasileiro, coordenadas geográficas UTM (21 K) 683.234 E / 7.441.200 S. Encontra-se completamente cercada

por alambrado, com portão com trancas para veículos. Apresenta cortina arbórea de eucaliptos no entorno (Figuras 10 e 11).

**Figura 10: Vista geral da ETE Amambai, Amambai, MS.**

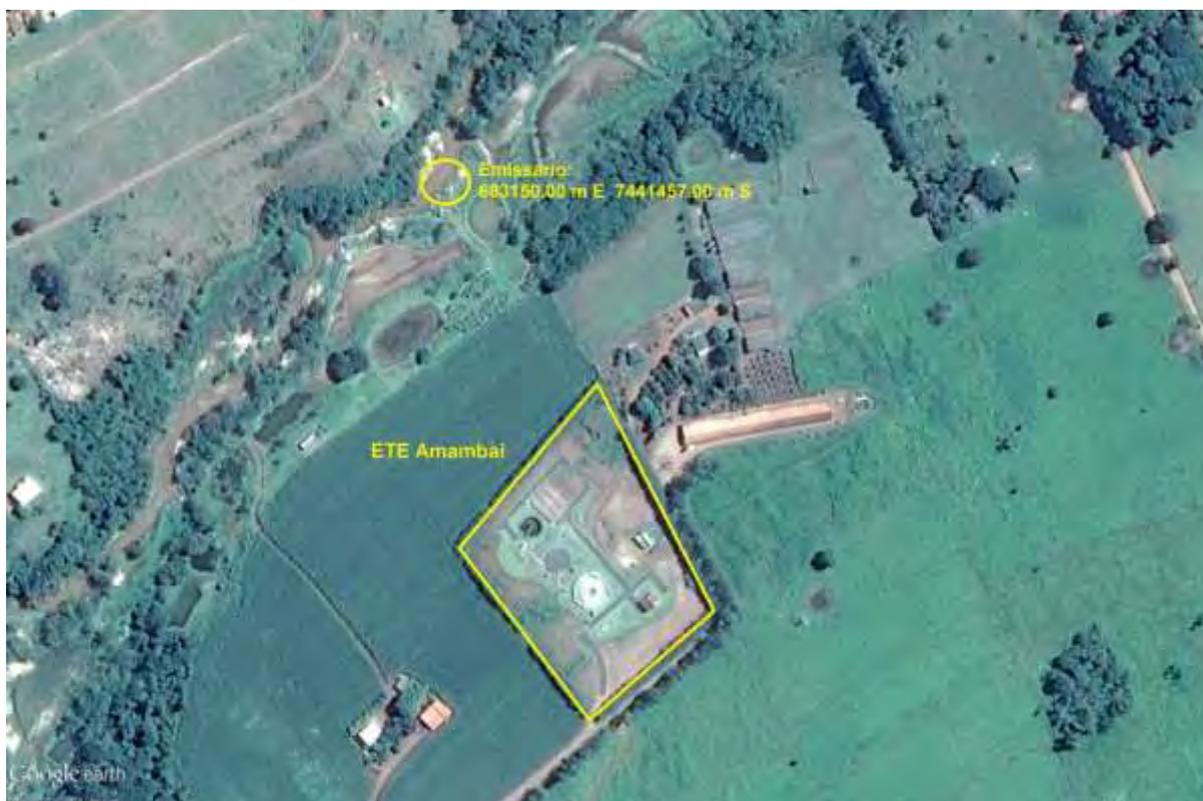
**Figura 11: Vista aérea da ETE Amambai e entorno, Amambai, MS.**

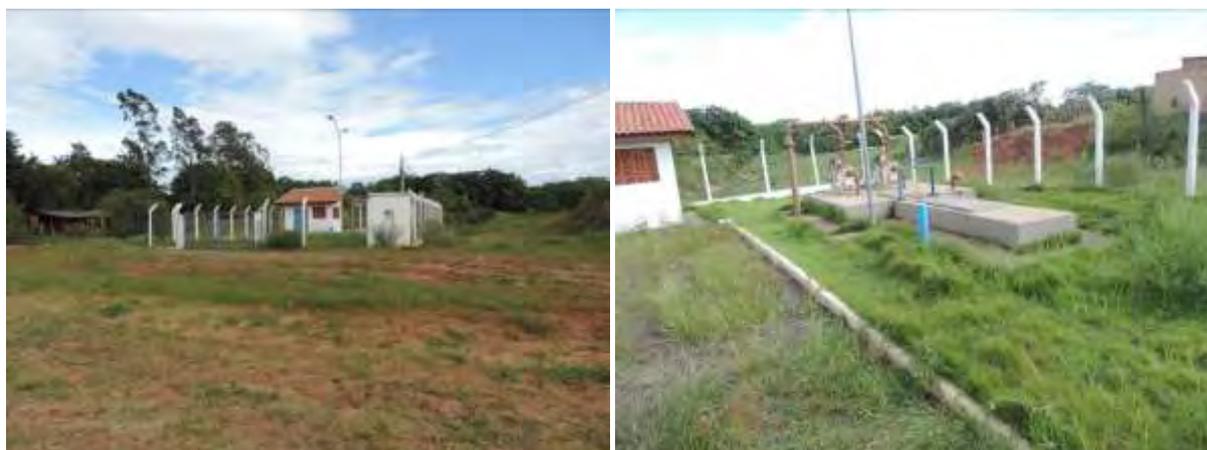
A EEEB 002 localiza-se na esquina da Rua Duque de Caxias com a Rua Tijuca, coordenadas geográficas UTM (21 K) 680.636 E / 7.443.336 S, tendo como função recalcar o esgoto afluente para a ETE. Encontra-se completamente cercada por alambrado, com portão com trancas para veículos, não possui cortina arbórea (Figura 13). Possui extravasor.

**Figura 13: Vista geral da EEEB 002, Amambai, MS.**

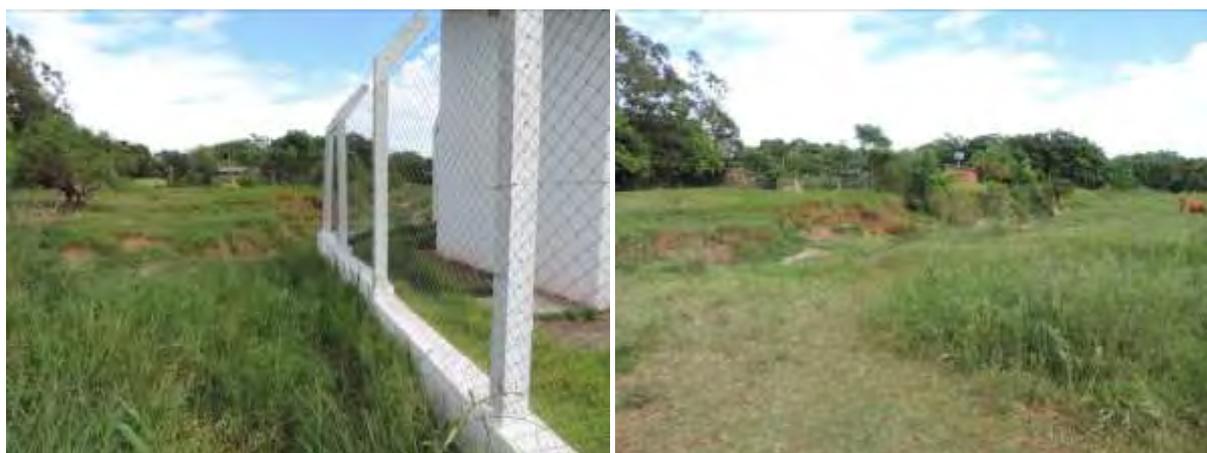
Não foram identificados passivos ambientais decorrentes de vazamento, erosão e de acondicionamento de resíduos sólidos. Porém, identificou-se que a EEEB 002 foi implantada à beira de um córrego com margens tomadas por processos erosivos (Figura 14).

Figura 14: Vista geral da EEEB 002, Amambai, MS.

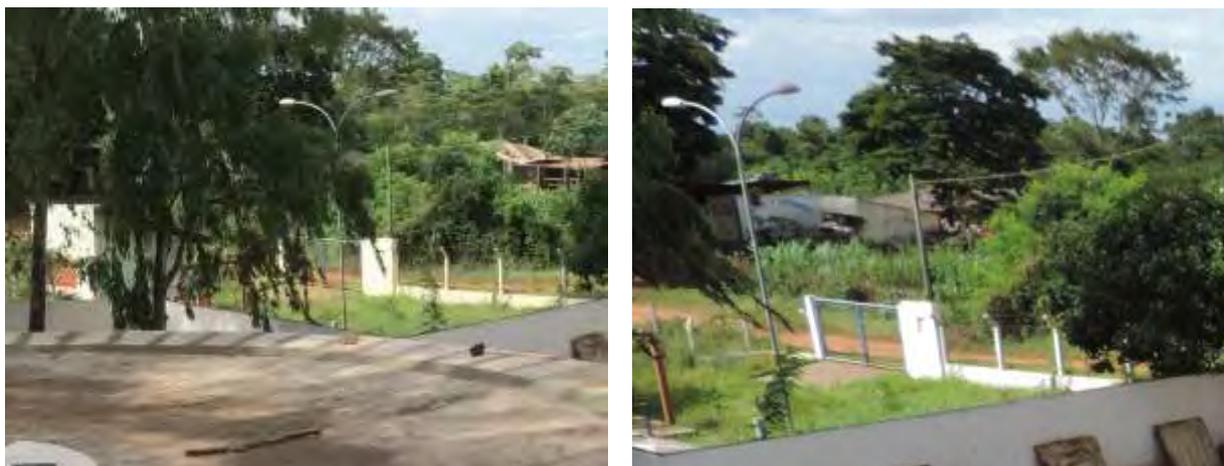
A EEEB 003 localiza-se na Rua São Cristóvão, junto ao muro da ETE Amambai II, coordenadas geográficas UTM (21 K) 681.290 E / 7.442.554 S, tendo como função recalcar o esgoto afluyente para a EEEB 05 ou Final. Encontra-se completamente cercada por muro e alambrado, com portão com trancas para veículos e não apresenta cortina arbórea (Figura 15). Possui extravasor.

**Figura 15: Vista geral da EEEB 003, Amambai, MS.**

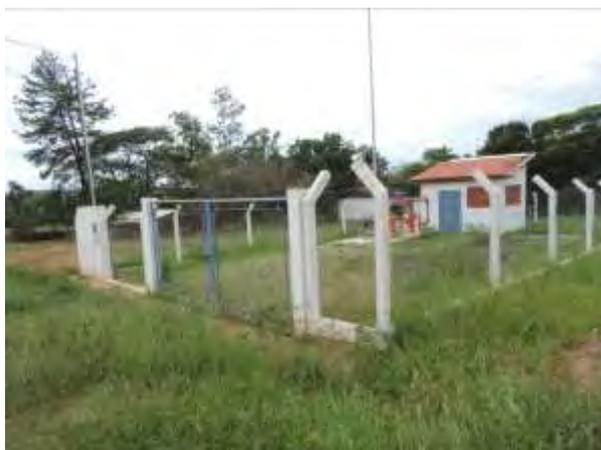
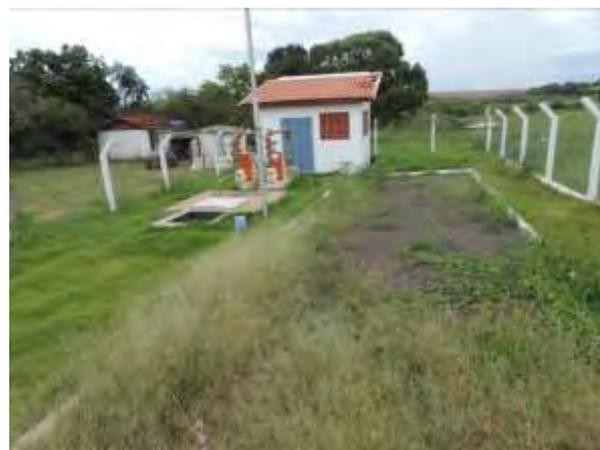
A EEEB 004 localiza-se no prolongamento da Rua Major José Alves Flores de Freitas, com acesso pela Rua Pernambuco, coordenadas geográficas UTM (21 K) 682.018 E / 7.441.092 S, tendo como função recalcar o esgoto afluente para a EEEB 05 ou Final. Encontra-se completamente cercada por alambrado, com portão com trancas para veículos e não possui cortina arbórea (Figura 16). Possui extravasor.

**Figura 16: Vista geral da EEEB 004, Amambai, MS.**

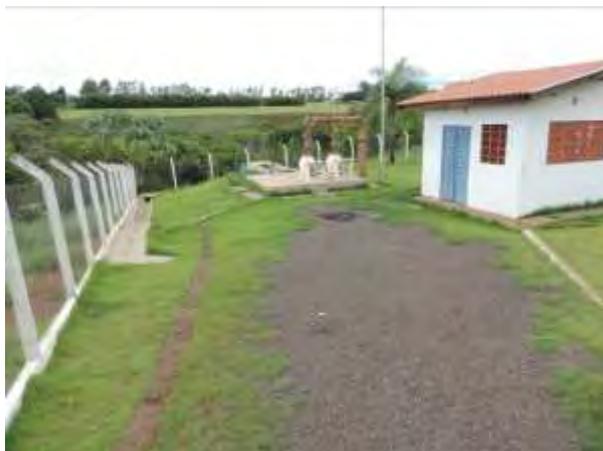
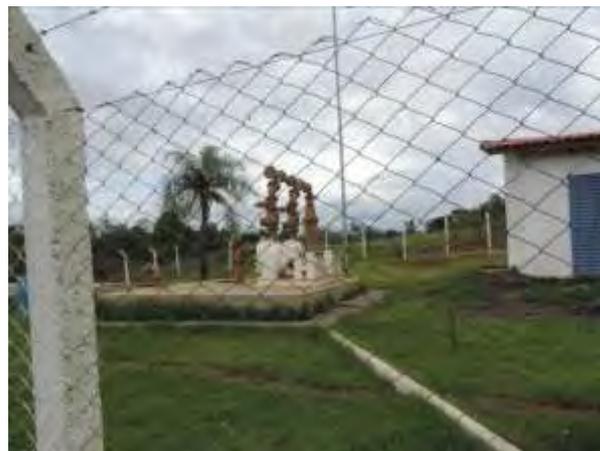
A EEEB 005 localiza-se no prolongamento da Rua Goiás, coordenadas geográficas UTM (21 K) 683.108 E / 7.441.514 S, tendo como função recalcar o esgoto afluente para a Nova ETE Amambai. Encontra-se completamente cercada por alambrado, com portão com trancas para veículos e não possui cortina arbórea (Figura 17). Possui extravasor.

**Figura 17: Vista geral da EEEB 005, Amambai, MS.**

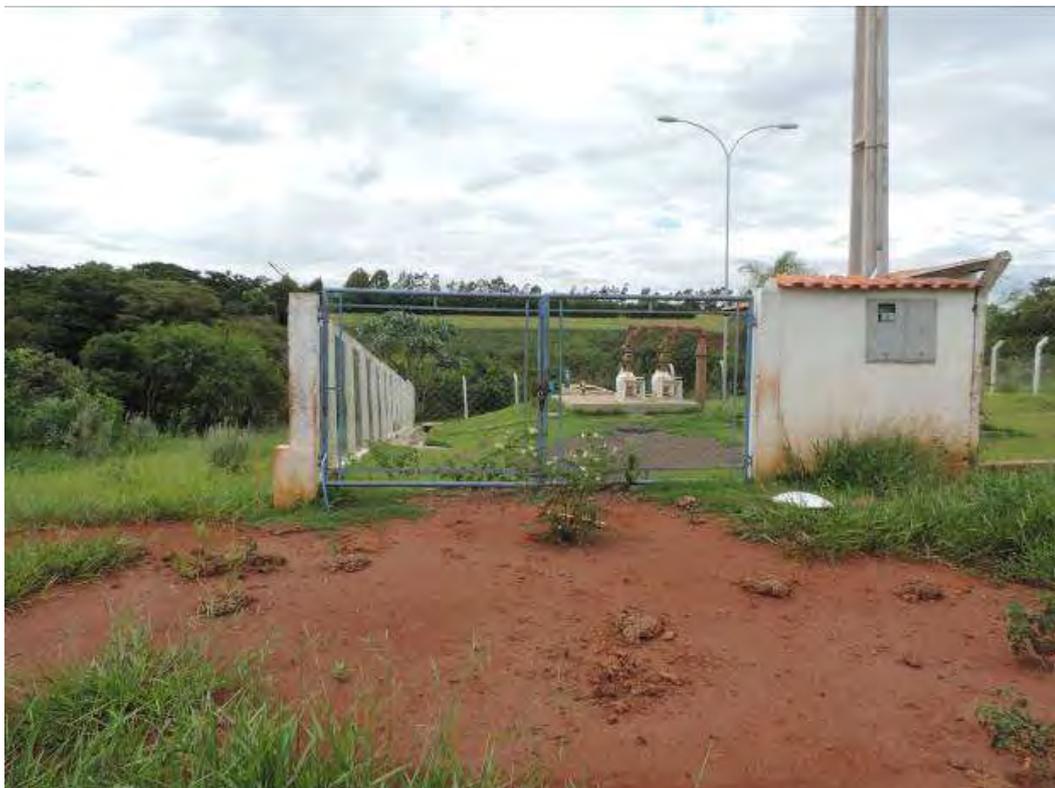
Não foram identificados passivos ambientais decorrentes de vazamento, erosões e de acondicionamento de resíduos sólidos. Porém, foi identificada uma área de solo exposto em frente ao portão de acesso, o que pode acarretar em processos erosivos (Figura 18).

Figura 18: Solo exposto em frente a entrada da EEEB 005, Amambai, MS.

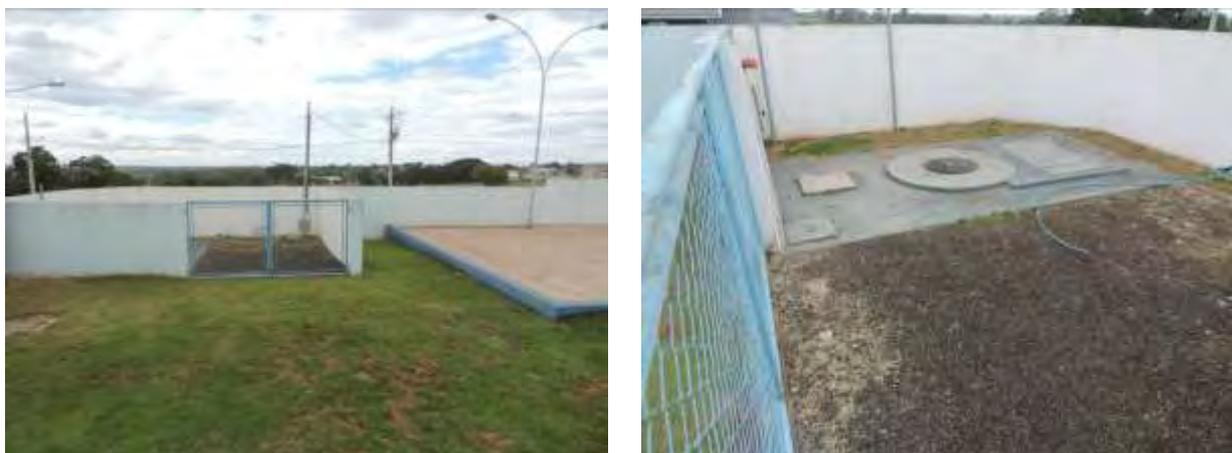
A EEEB 006 localiza-se na Rua Marechal Floriano, dentro da Escola Estadual Dom Aquino Corrêa, coordenadas geográficas UTM (21 K) 682.230 E / 7.444.272 S, tendo como função recalcar o esgoto afluente para a EEEB 003. Encontra-se completamente

cercada por muro, com portão com trancas para veículos e pedestres e não apresenta cortina arbórea (Figura 19). Possui extravasor.

**Figura 19: Vista geral da EEEB 006, Amambai, MS.**
