GOVERNO DO ESTADO DE MATO GROSSO DO SUL EMPRESA DE SANEAMENTO DE MATO GROSSO DO SUL S.A. - SANESUL

MODELAGEM TÉCNICA Estudos de Engenharia, Ambiental e Social

CARACTERIZAÇÃO GERAL DO MUNICÍPIO
 DIAGNÓSTICO DO SISTEMA ATUAL

Volume 31 – Iguatemi

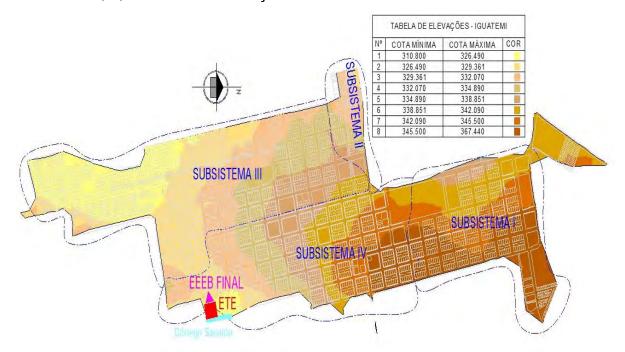
Figura 1: Delimitações das sub-bacias de esgotamento da cidade de Iguatemi.

Na Figura 1, a seguir, encontra-se representado o relevo da cidade com a divisão dos subsistemas I, II, III e IV e a localização da EEEB e da ETE existentes.

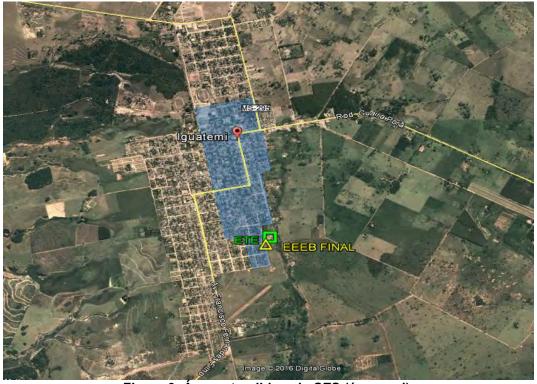
Figura 3: Áreas atendida pelo SES (área azul).

A figura 3, a seguir, apresenta a região dos Bairros atendidos pelo SES.

A rede coletora do SES existente da cidade de Iguatemi abrange os bairros Vila Nova Esperança, Centro e Vila Rosa, no subsistema IV, com extensão total de 23.547,20 metros (dado SiiG SANESUL/2016).

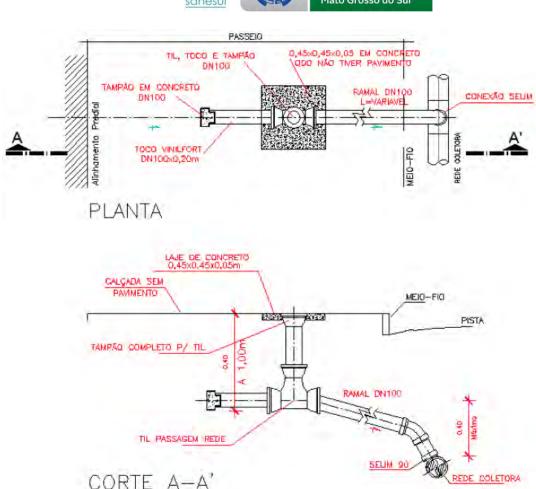
Figura 4: Modelo Padrão de Ligação Predial de Esgoto adotado pela SANESUL e instruções gerais para sua execução.

Na Figura a seguir, está representado o padrão de ligação predial de esgoto adotado pela SANESUL, bem como as instruções para a sua execução.

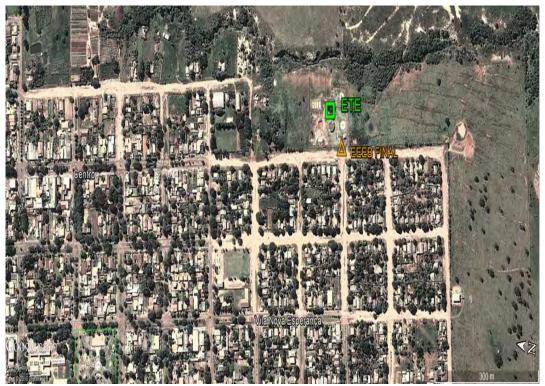
Figura 5: Localização da EEEB Final.

O SES da Cidade de Iguatemi possui 01 (uma) Estação Elevatória de Esgoto Bruto (EEEB-Final) / linha de recalque, implantada dentro da área da ETE. Esta EEEB transporta o esgoto coletado pelo sistema existente até a entrada do tratamento preliminar.

A Figura abaixo, apresenta a localização da elevatória de esgoto bruto no SES existente.

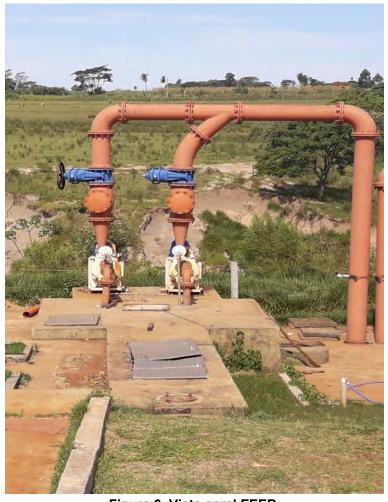
Figura 6: Vista geral EEEB.

Observações:	estado; Possui ponto de água; Tubulação, válvulas e conex Grade metálica em bom esta espaçamento entre barras largo; Urbanização e estruturas intestado; Bomba reserva instalada; Sem problemas de ruído.	ões em bom estado; ado, mas com

As figuras 6 a 8, a seguir, apresentam as vistas desta elevatória e seus componentes.

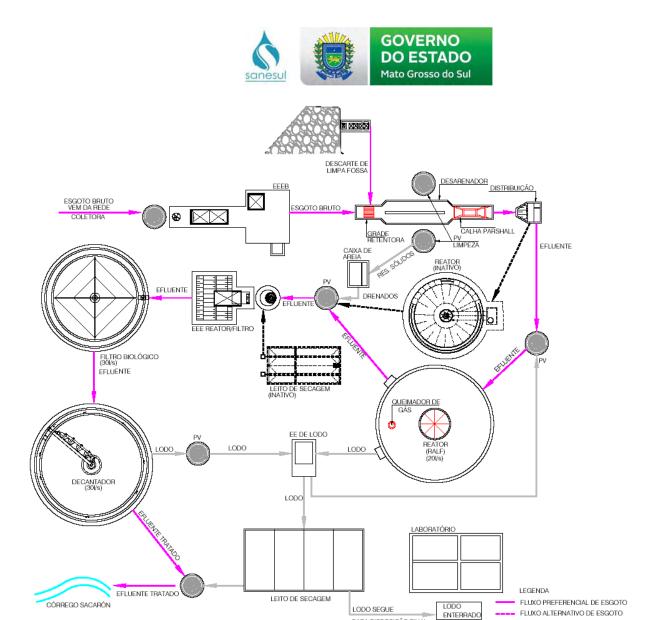
Figura 10: Croqui da ETE Iguatemi.

A ETE Iguatemi é composta por tratamento preliminar, 01 Reator Anaeróbio de Leito Fluidizado (RALF) de 10 L/s (desativado), 01 Reator Anaeróbio de Leito Fluidizado (RALF) de 20 L/s, 01 Filtro Percolador, 01 Decantador e 4 (quatro) leitos de secagem para lodo, além de um prédio administrativo composto por laboratório, escritório e 01 depósito de materiais. A figura 10, a seguir, apresenta a ilustração do croqui da ETE.

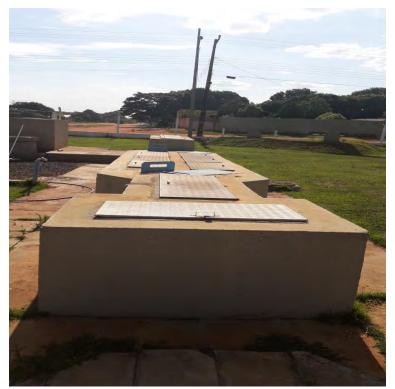
Figura 11: Tratamento Preliminar ETE Iguatemi.

As figuras 11 e 12 a seguir apresentam vistas das instalações do tratamento preliminar.

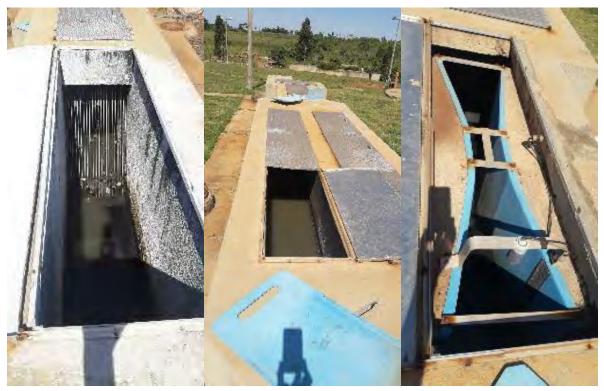
Figura 12: Gradeamento, caixa de areia e calha Parshall – ETE Iguatemi

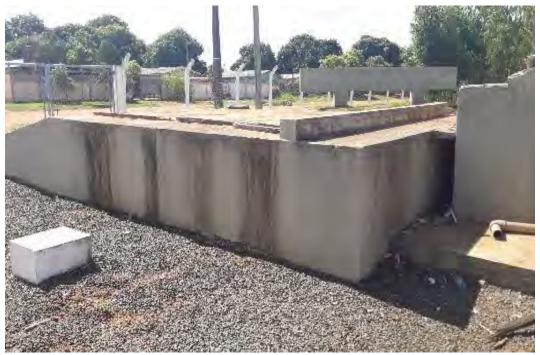
Figura 13: Local para caminhões esgota fossa – ETE Iguatemi

A Figura 13 apresenta o local reservado para caminhões esgota fossa, a rampa permite que o mesmo fique mais alto que o tratamento preliminar, o esgoto é despejado na caixa de passagem e segue para o tratamento preliminar. Atualmente a frequência de caminhões esgota fossa é de 1 caminhão a cada 2 dias.

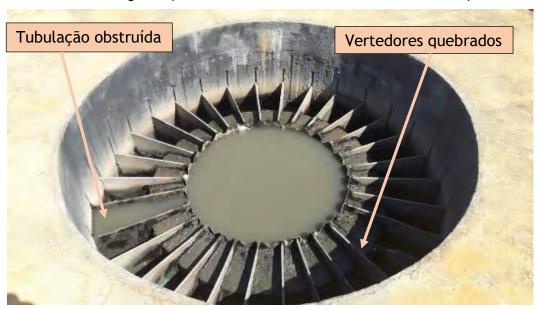
Figura 14: Caixa de Distribuição RALF 20L/s ETE Iguatemi

O queimador de gás instalado está funcionando normalmente.

As figuras 14 e 15, a seguir, apresentam as vistas do RALF e seus componentes.

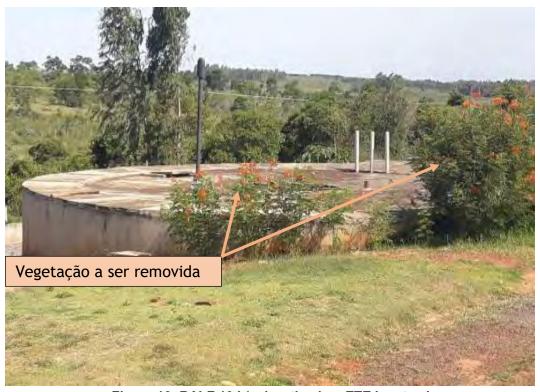
Figura 16: RALF 10 L/s desativado - ETE Iguatemi

O RALF de 10 L/s implantado na ETE Iguatemi encontra-se desativado devido a problemas hidráulicos. A Figura 16 apresenta uma imagem geral do RALF desativado, com necessidade de reforma na hidráulica de distribuição, e limpeza da área ao entorno para remoção da vegetação próxima ao reator, uma vez que estas podem comprometer a integridade do concreto.

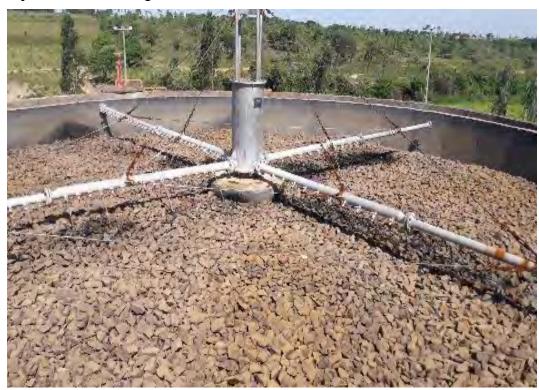
Figura 17: FBP e braços distribuidores de efluente - ETE Iguatemi

A não passagem de líquido entre os vãos por um determinado tempo pode causar a colmatação dos espaços livre e consequentemente o rendimento do FBP.

A Figura 17 apresenta o braço distribuidor com ausência de rotação. O efluente é distribuído apenas em pontos específicos, sendo que as britas ao entorno destes pontos estão secas e sem a formação de biofilme. Fato este que interfere diretamente na remoção da matéria orgânica.

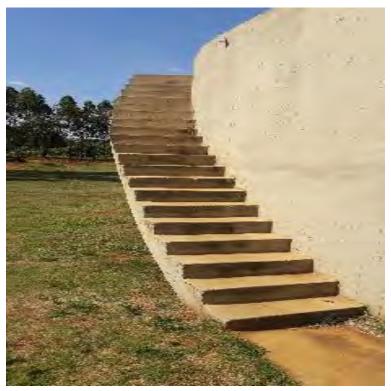
Figura 18: Escada de acesso ao FBP - ETE Iguatemi

Quanto a estrutura civil, o FBP apresenta boas condições sendo necessária a instalação de guarda corpo na escada de acesso ao FBP conforme Figura 18.

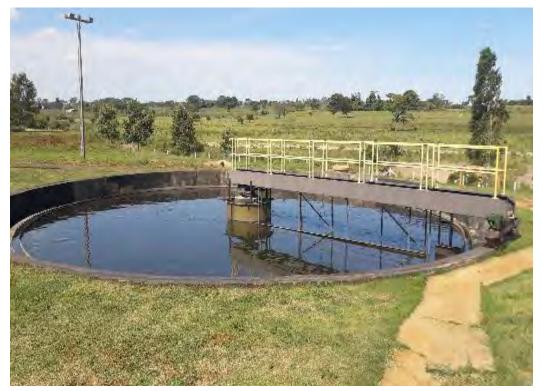
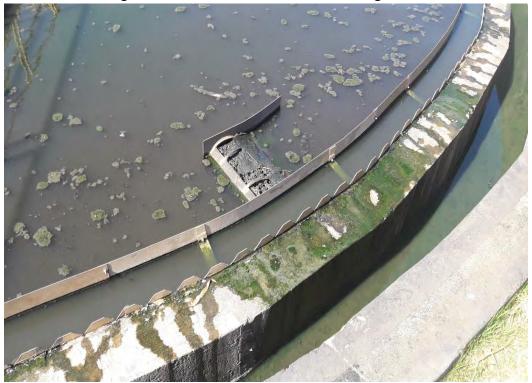
Figura 19: Decantador Secundário – ETE Iguatemi

O decantador apresenta boas condições estruturais e vem operando normalmente sem ocorrências de paralização. A unidade está superdimensionada para a atual vazão, pois foi dimensionado para 30L/s e a operação está com média de 2,35L/s.

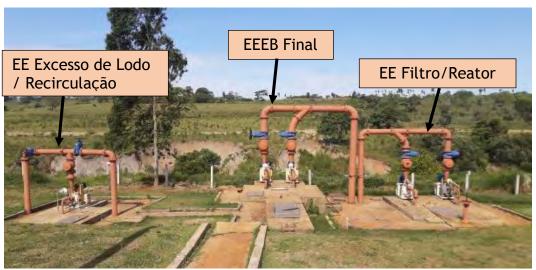
Figura 21: Localização elevatórias de Recirculação e Excesso de Lodo

As elevatórias de recirculação e excesso de lodo ficam localizadas ao lado da EEEB Final, conforme ilustrado na Figura 21.

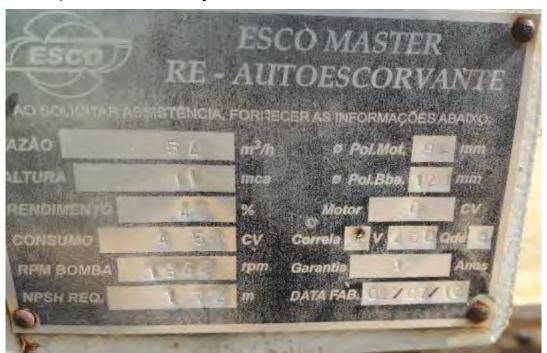
Figura 22: Placa de identificação da Bomba de alimentação do FBP.

A EE Filtro/Reator possui 02(duas) bombas re-autoescorvantes (1+1 reserva), vazão de 15L/s, 11mca, com função de alimentar o FBP.

A Figura 22 Apresenta as informações da bomba da EE Filtro/Reator.

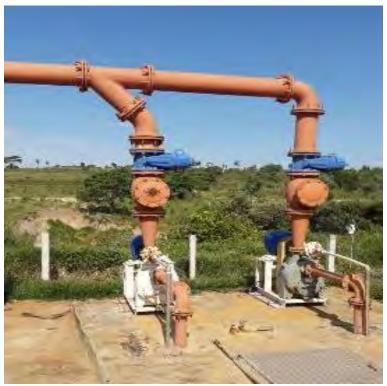
Figura 23: EE de alimentação do FBP.

A Figura 23 apresenta a bomba e barrilete da EE de recirculação.

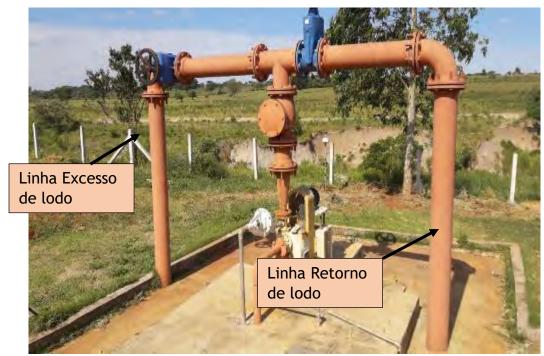
Figura 24: EE de excesso e retorno de Lodo.

A elevatória de recirculação e excesso de lodo possui uma bomba com vazão de 5L/s, 12 mca, 4CV, rotor 162 mm, marca ESCO modelo LP 2. A Elevatória não opera com bomba reserva, e tem como função a recirculação do lodo do decantador e RALF para entrada da ETE ou o encaminhamento do lodo em excesso para os leitos de secagem.

A Figura 24 apresenta a EE de retorno e excesso de lodo com barrilete sendo dividido, lado direito retorno e lado esquerdo excesso de lodo.

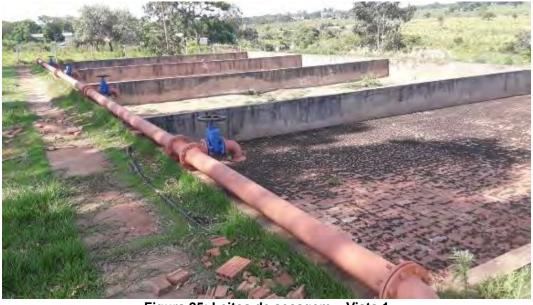
Figura 25: Leitos de secagem - Vista 1

A estrutura dos leitos de secagem e as tubulações para transporte do lodo apresentam boas condições. Apenas uma célula do leito está sendo utilizada, haja vista que as demais não apresentam sinais de uso recente.

A Figura 25 apresentam a vista geral dos leitos de secagem e tubulações de transporte de lodo.

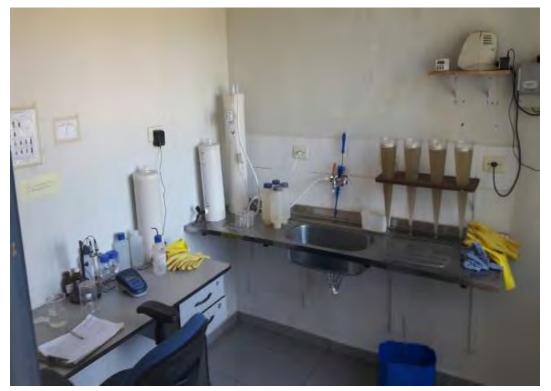
Figura 26: Laboratório ETE Iguatemi

A Figura 26 apresenta uma vista do laboratório onde são realizadas análises como pH e sólidos sedimentáveis.

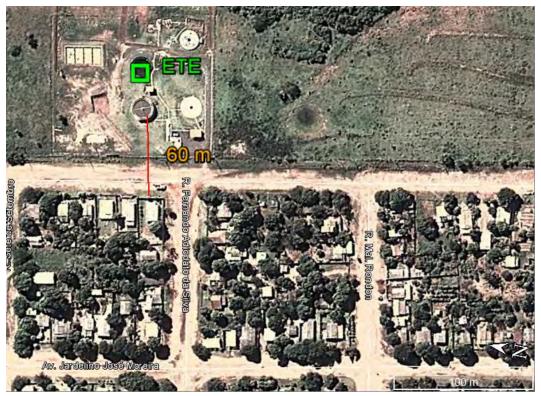
Figura 27: Ocupação ao entorno ETE Iguatemi.

A figura a seguir, apresenta a ocupação ao entorno da ETE.

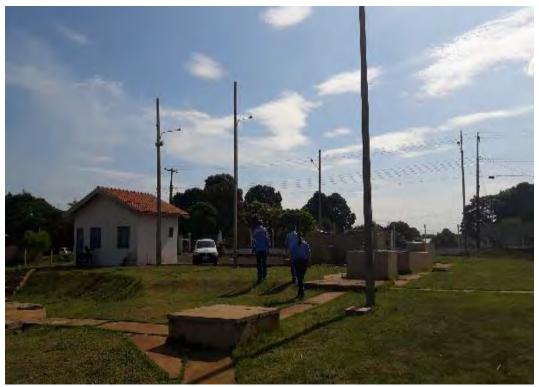
Figura 28: Área da ETE Iguatemi

A Figura abaixo apresenta a área urbanizada, com postes de iluminação, fechamento com alambrado e área gramada com bom estado de conservação.

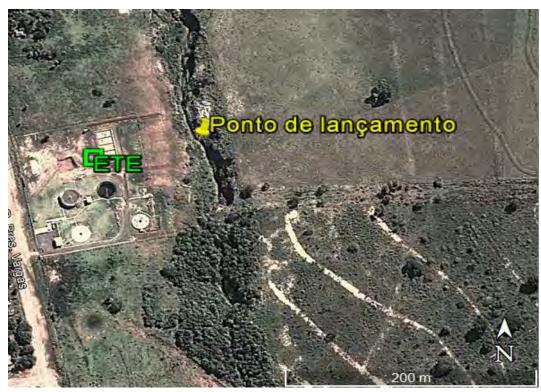
Figura 29: Localização do ponto de lançamento da ETE.

A figura a seguir, apresenta o ponto de lançamento da ETE Iguatemi (Coordenadas UTM: 749249.93 m E e 7378158.09 m S).

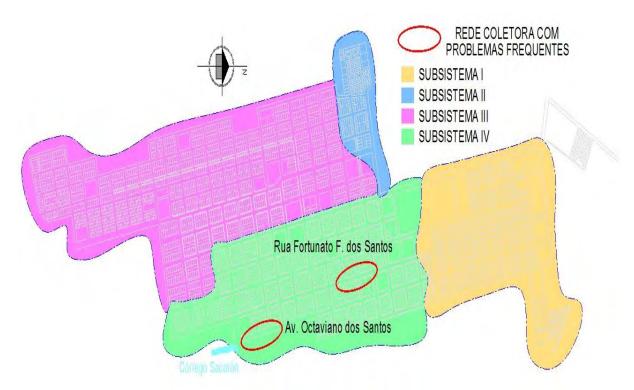
Figura 31: Localização dos pontos com maior incidência de manutenção.

O trecho da rede na rua Fortunato Fernandes dos Santos, entre a Av. Presidente Vargas e Av. Valozek Konrad apresenta-se afogada causando entupimentos constantes e vazamento nos PV's.

A figura a seguir, apresenta as regiões com maior incidência de manutenções devido aos problemas citados anteriormente.

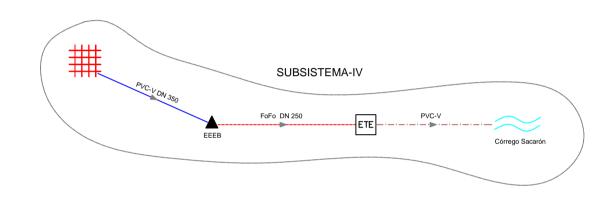
3.1 Anexo 1

O Anexo 1 representa o croqui do Sistema de Esgotamento Sanitário da Cidade de Iguatemi.
