# GOVERNO DO ESTADO DE MATO GROSSO DO SUL EMPRESA DE SANEAMENTO DE MATO GROSSO DO SUL S.A. - SANESUL

## MODELAGEM TÉCNICA Estudos de Engenharia, Ambiental e Social

CARACTERIZAÇÃO GERAL DO MUNICÍPIO
 DIAGNÓSTICO DO SISTEMA ATUAL

Volume 40 – Ladário

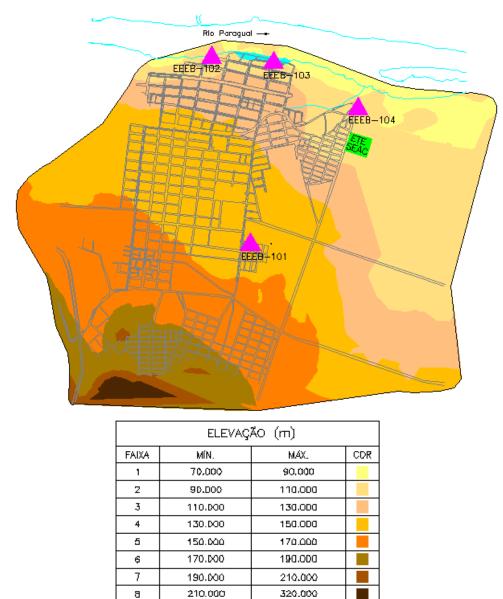
O relevo da Cidade de Ladário possui elevações decrescentes no sentido Sudoeste-Nordeste, sendo as elevações mais baixas encontradas às margens do Rio Paraguai. A Figura 1 apresenta faixas de elevação do terreno da cidade e as estações elevatórias de esgoto bruto existentes.

AREA INUNDAVEL
Figura 1: Relevo da cidade de Ladário

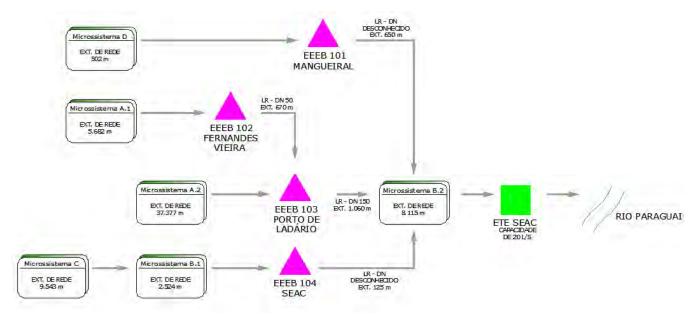
O sistema de esgotamento sanitário existente, contido na bacia do Rio Paraguai, é dividido em quatro microssistemas interdependentes e uma estação de tratamento de esgoto. Os Microssistemas A e B possuem uma divisão cada. Cada subsistema possui suas próprias instalações de coleta e transporte. A Figura 2 apresenta um fluxograma do sistema de esgotamento sanitário existente.

Figura 2: Fluxograma do sistema de esgotamento sanitário existente

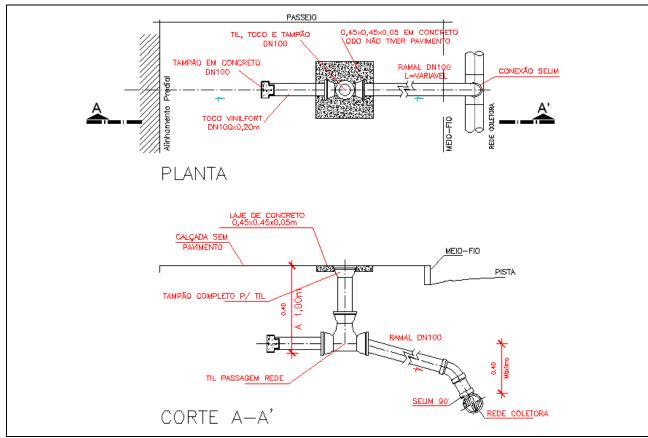
Na Figura 3 apresentada a seguir é mostrado o padrão de ligação predial de esgoto adotado pela SANESUL, bem como as instruções para a sua execução.

Figura 3: Modelo Padrão de Ligação Predial de Esgoto Adotado pela SANESUL e Instruções Gerais para a sua Execução.

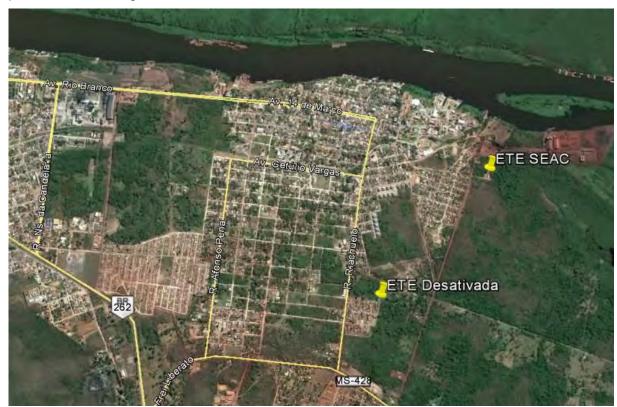
Figura 10: Localização das estações de tratamento de esgoto Fonte: Google Earth – Adaptado

A cidade de Ladário possui duas estações de tratamento de esgoto, sendo que apenas uma se encontra em operação. A localização das estações de tratamento é apresentada na Figura 10.

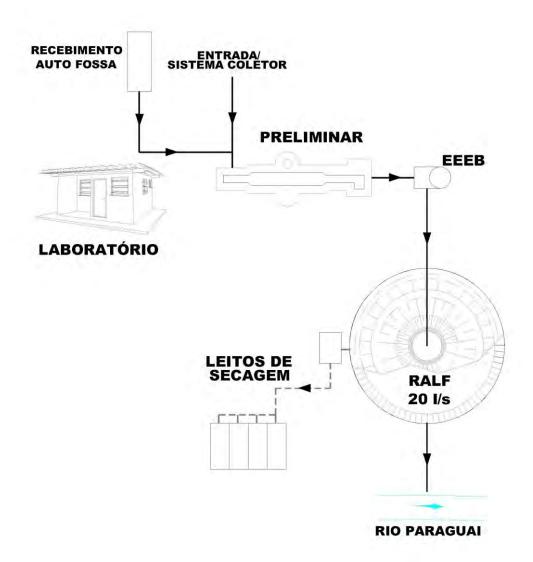
Figura 11: Croqui da Estação de Tratamento de Esgoto Ladário

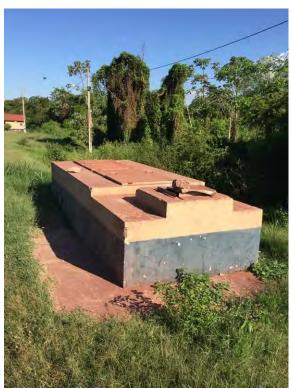
A montante das estruturas de tratamento preliminar existe a caixa de recepção de limpa fossa, conforme apresentado na Figura 12. A ETE SEAC recebe aproximadamente 240 m³ de despejos de limpa fossa mensalmente.

Figura 12: ETE SEAC – Tratamento preliminar – Caixa de recebimento de limpa fossa

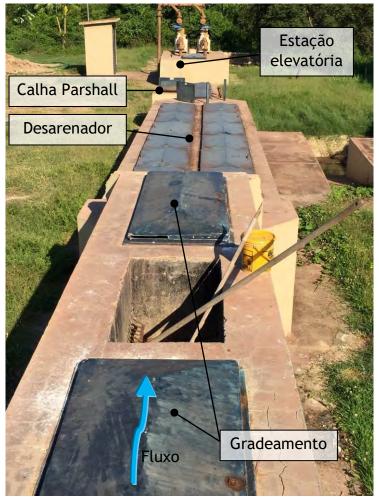
Após passagem por esta caixa, a vazão total a ser tratada é reunida nas estruturas responsáveis pelo tratamento preliminar, conforme demonstrado na Figura 13. A ETE SEAC recebe esgoto transportado por gravidade proveniente do Microssistema B e despejos de fossa.

Figura 13: ETE SEAC - Tratamento preliminar

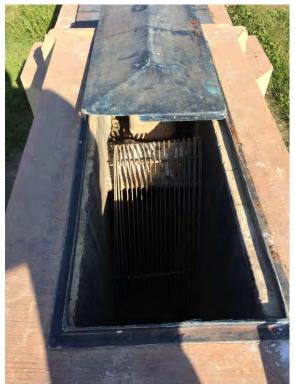
A montante da estrutura de gradeamento, existe uma comporta de fibra de vidro de acionamento manual que, ao ser fechada, encaminha o fluxo à passagem pelo by-pass da Estação de Tratamento de Esgoto. A estrutura de gradeamento possui duas grades com espaçamento de aproximadamente 5,0 cm e 2,5 cm (ver Figura 14). A limpeza da grade é realizada diariamente ou após recebimento de limpa fossa e sua execução é de forma manual com a utilização de rastelo. O resíduo retirado da grade é sanitizado com cal e destinado ao lixão da cidade de Corumbá.

Figura 14: ETE SEAC – Tratamento preliminar - Canal de gradeamento

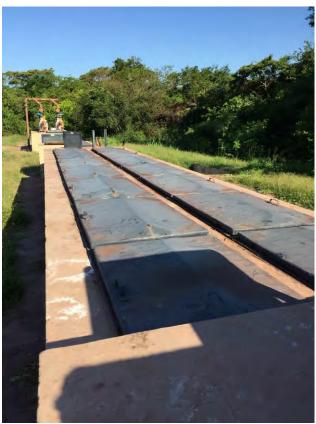
Após passagem pelo gradeamento, o esgoto bruto é transportado até os desarenadores em canal, mostrados na Figura 15. O desarenador possui a função de remover os sólidos suspensos com elevado peso específico, através da ação da gravidade atuando sobre o fluxo em baixa velocidade. Cada desarenador possui uma comporta em fibra de vidro na entrada e outra na saída, no entanto a vedação não ocorre perfeitamente. Os canais são revezados a cada 15 dias. Os sólidos depositados no fundo dos canais do desarenador são purgados pelo dreno de fundo e armazenados na caixa de areia, mostrada na Figura 16. A caixa de areia apresenta entupimento constante do tubo na saída de líquido percolado.

Figura 15: ETE SEAC – Tratamento preliminar – Desarenador

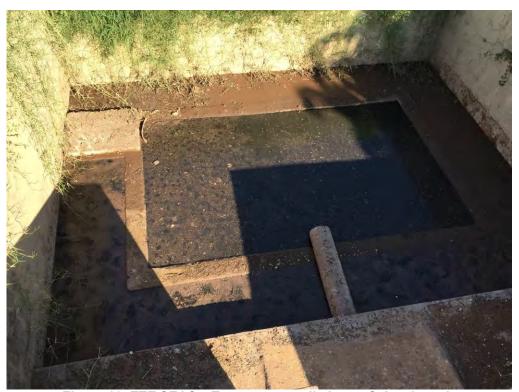
Figura 16: ETE SEAC – Tratamento preliminar – Caixa de areia

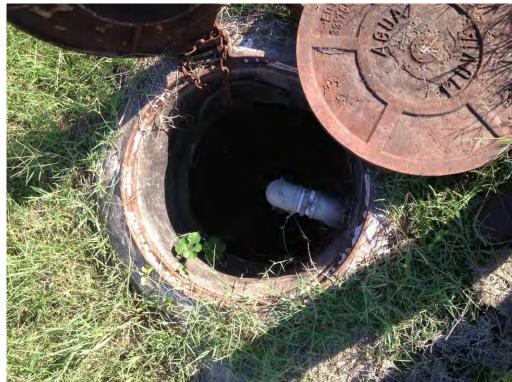
Figura 17 ilustra a estação elevatória, que possui uma bomba submersível ABS LTDA modelo ROB 406, altura manométrica de 21 m e vazão nominal de 8,5 L/s.

Figura 17: ETE SEAC - Tratamento preliminar - Estação elevatória de efluente da caixa de areia

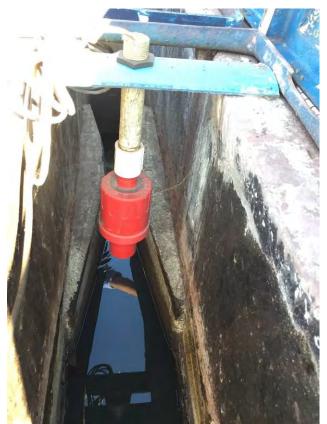
Após passagem pelo desarenador, a vazão de esgoto bruto é mensurada pela Calha Parshall com medidor ultrassônico (Figura 18). O funcionamento do medidor ultrassônico está fora da normalidade. Em caso de falha do medidor, a vazão pode ser medida visualmente na Calha Parshall através de régua.

Figura 18: ETE SEAC - Tratamento preliminar - Calha Parshall e medidor ultrassônico

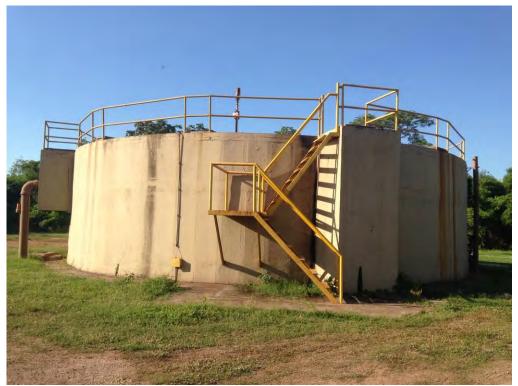
Após passagem pela Calha Parshall, o esgoto bruto é bombeado na Estação Elevatória de Esgoto Bruto ETE SEAC para o reator UASB. As estruturas civis estão em estado razoável de conservação.

Figura 19: ETE SEAC – Tratamento primário - Vista externa do reator UASB

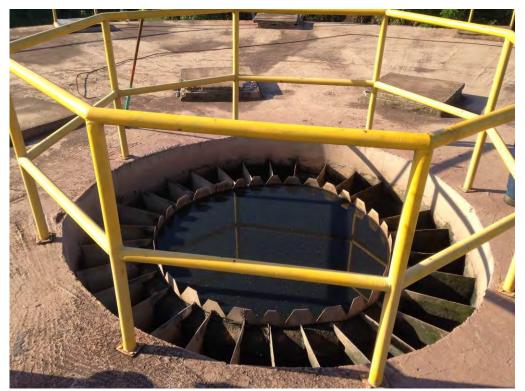
Figura 20: ETE SEAC – Tratamento primário - Entrada do reator

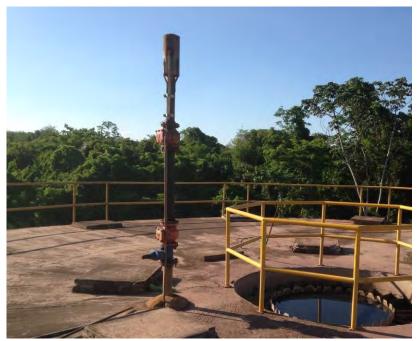
O processo de decomposição anaeróbio dentro do reator forma uma grande quantidade de biogás. Todo esse gás produzido no processo é coletado e queimado através de um queimador instalado no topo do UASB (Figura 21).

Figura 21: ETE SEAC - Tratamento primário - Queimador de Gás

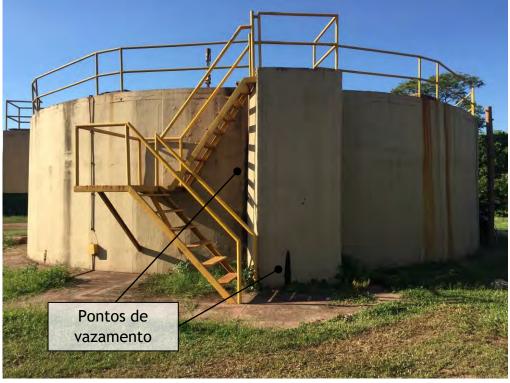
A estrutura civil está em estado regular, possuindo problemas de vazamento no reator UASB, conforme ilustrado na Figura 22. As tampas em concreto do UASB estão em estado ruim de conservação.

Figura 22: ETE SEAC - Tratamento primário - Vazamentos no UASB

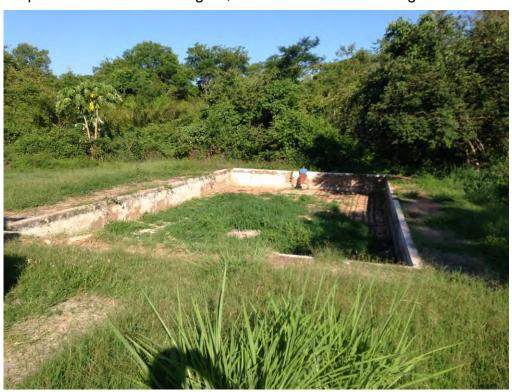
O tratamento do lodo oriundo do UASB se dá por desidratação em leito de secagem. A ETE SEAC possui um leito de secagem, conforme ilustrado na Figura 23.

Figura 23: ETE SEAC- Tratamento de lodo e destino final - Leitos de secagem

A retirada do lodo desidratado dos leitos é feita de forma manual com pá, com o devido cuidado na retirada do lodo para não danificar o leito filtrante bem como os tijolos que fazem a proteção mecânica desse leito. O lodo é drenado em aproximadamente 14 dias após sua disposição no leito de secagem. O lodo é ensacado e coletado para destinação final no lixão de Corumbá.

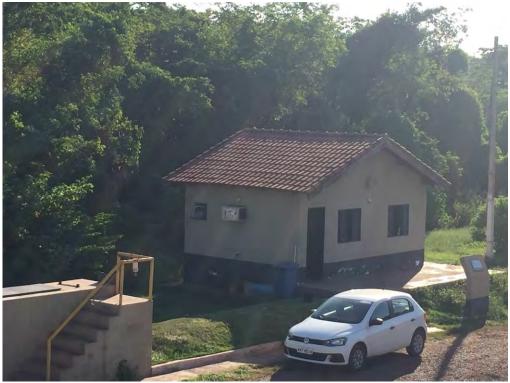
Figura 24: ETE SEAC - Sede operacional

A ETE SEAC possui uma sede operacional (Figura 24), contendo: laboratório, almoxarifado, banheiro e um escritório/antessala. O laboratório, apresentado na Figura 25, é equipado para elaborar análises de pH, sólidos sedimentáveis (cone de Imhoff), medição de temperatura externa, temperatura do fluido e medição de vazão (leituras na calha Parshall).

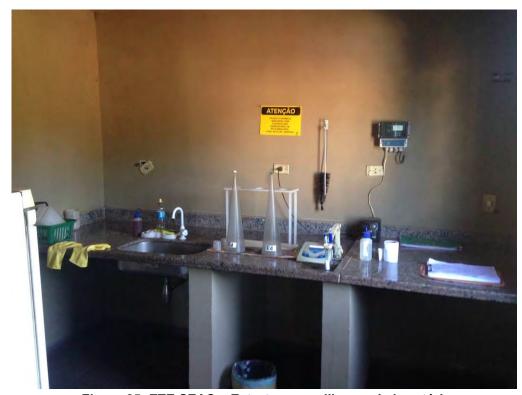
Figura 25: ETE SEAC – Estruturas auxiliares – Laboratório

As coletas para análise dos parâmetros operacionais são realizadas a cada duas horas em dois pontos de coleta, sendo uma das amostras o esgoto bruto e a outra o esgoto tratado. A cada 30 dias são coletadas amostras para análises completas em Campo Grande. As coletas mensais subsidiam aspectos operacionais e legais para licenciamento da ETE, são elaboradas todas as análises solicitadas pelo órgão ambiental.

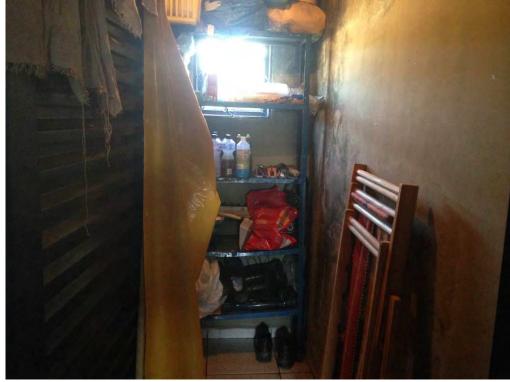
Figura 26: ETE SEAC – Estruturas auxiliares – Almoxarifado

Na mesma sede operacional existe um almoxarifado para o armazenamento de peças de reposição e manutenção (ver Figura 26) e um escritório/antessala (ver Figura 27).

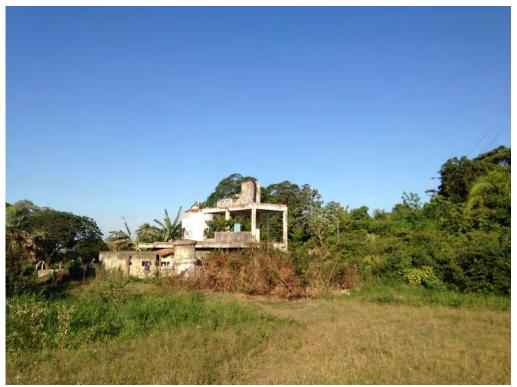
Na cidade de Ladário, há estação de tratamento de esgoto desativada (ver Figura 29) localizada na Rua Júlio Müller (coordenadas UTM 436.768 E, 7.897.097 S). Apesar de desativada, a Sanesul é proprietária desta área.

Figura 29: ETE Desativada – Vista geral

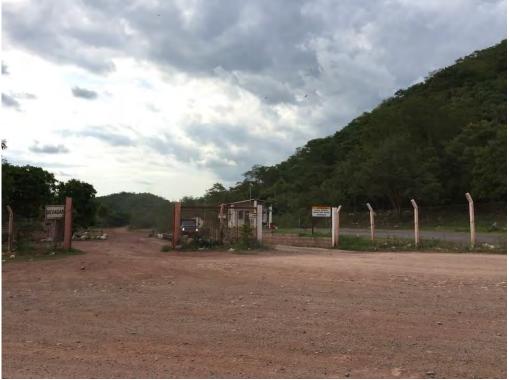
Figura 30: Aterro Controlado da cidade de Corumbá

A cidade de Ladário não possui aterro sanitário, sendo todos os resíduos sólidos gerados encaminhados ao Aterro Controlado de Corumbá (ver Figura 30), localizado a aproximadamente 10 km da ETE SEAC. A cidade não conta com serviço de coleta seletiva de resíduos.

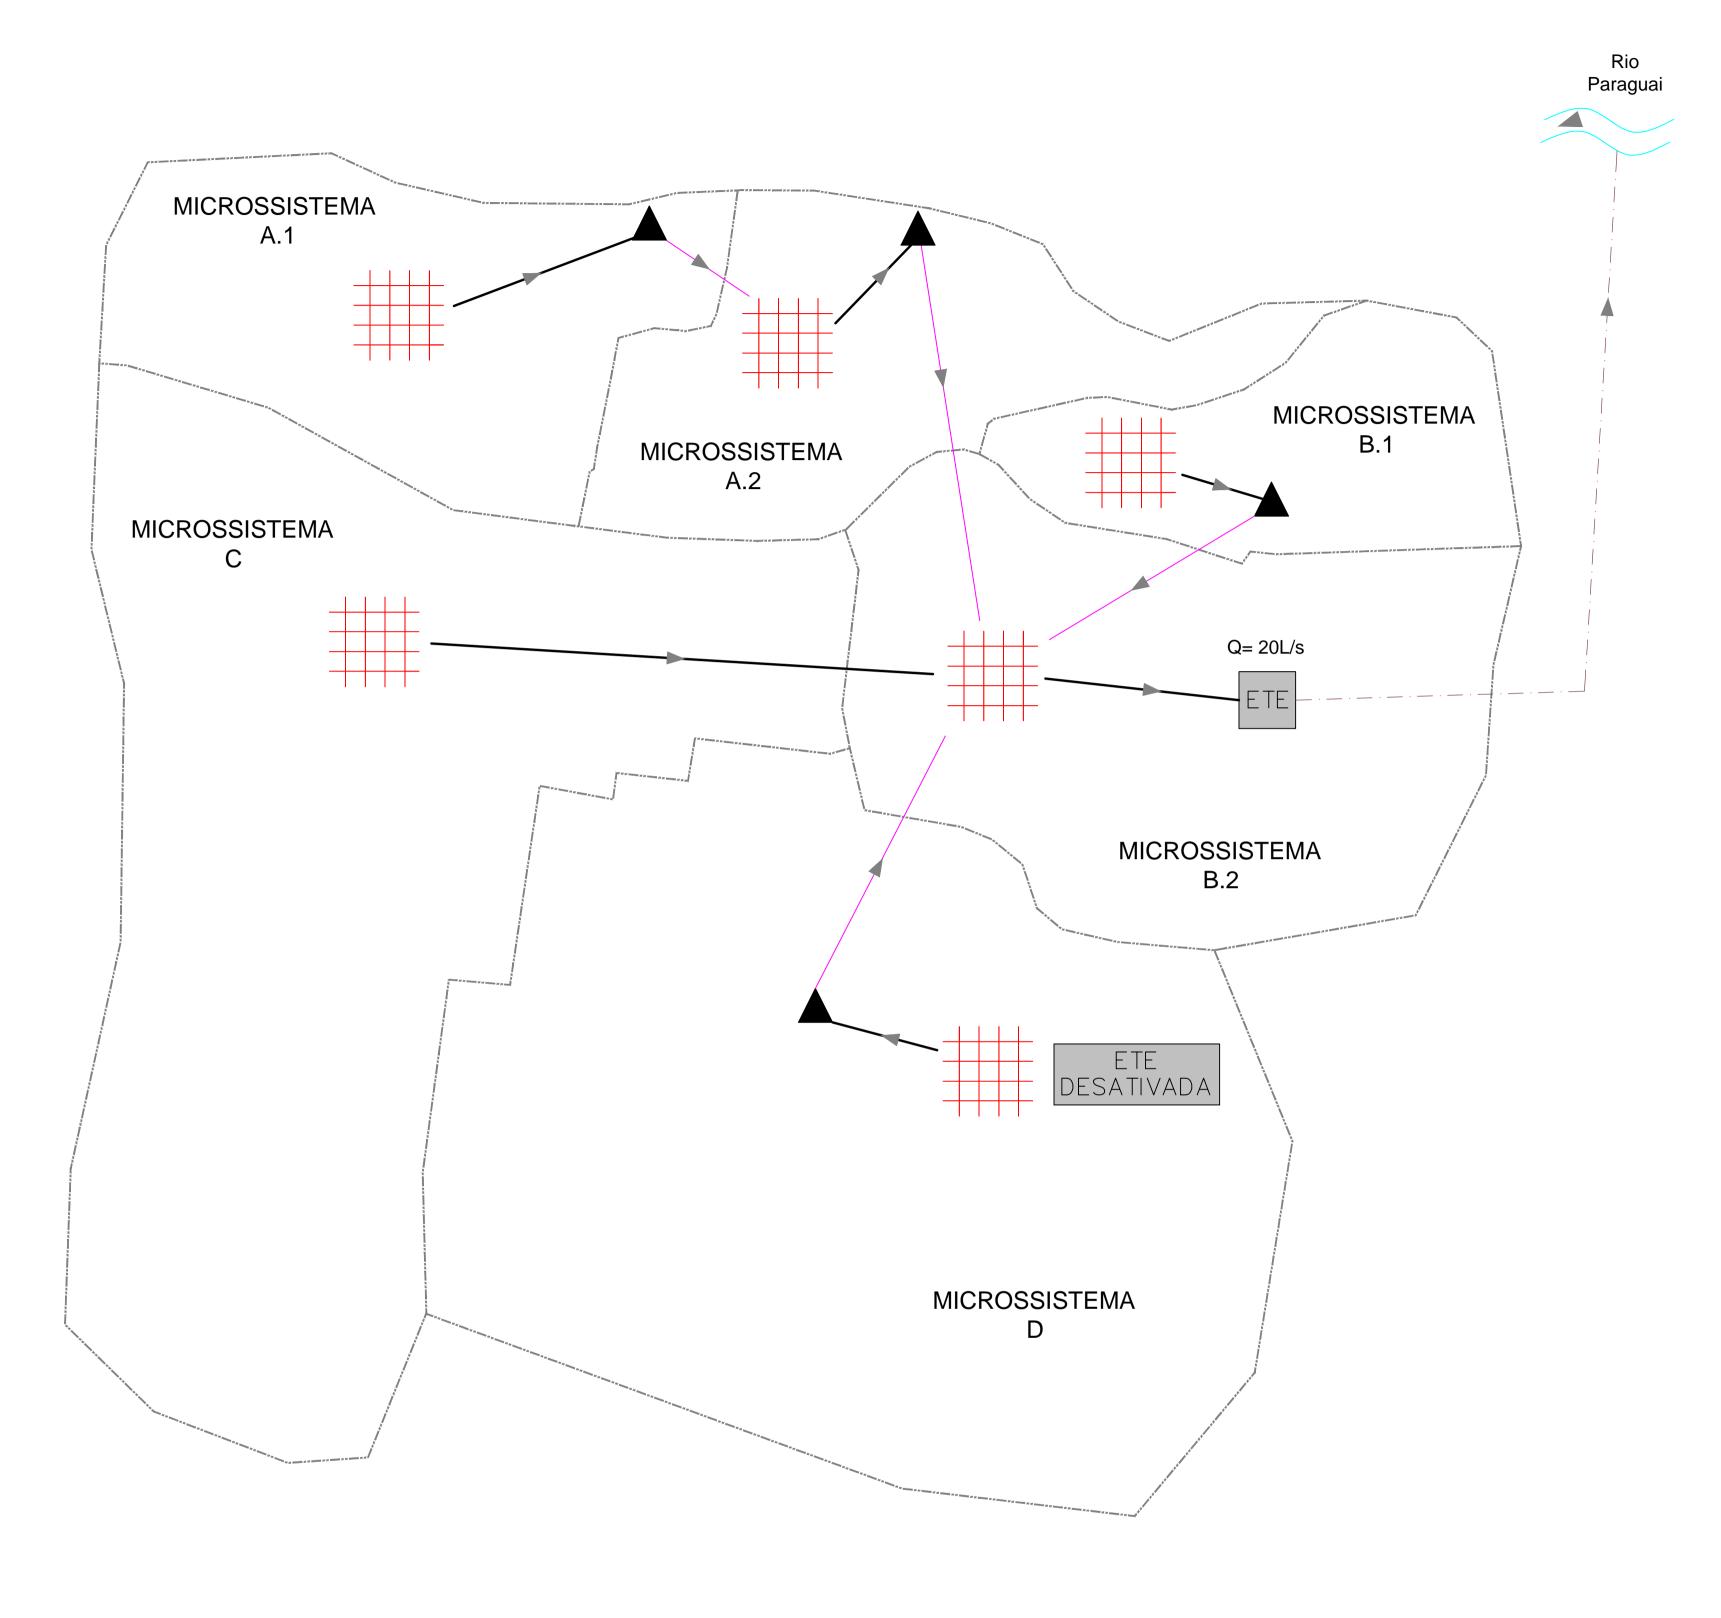
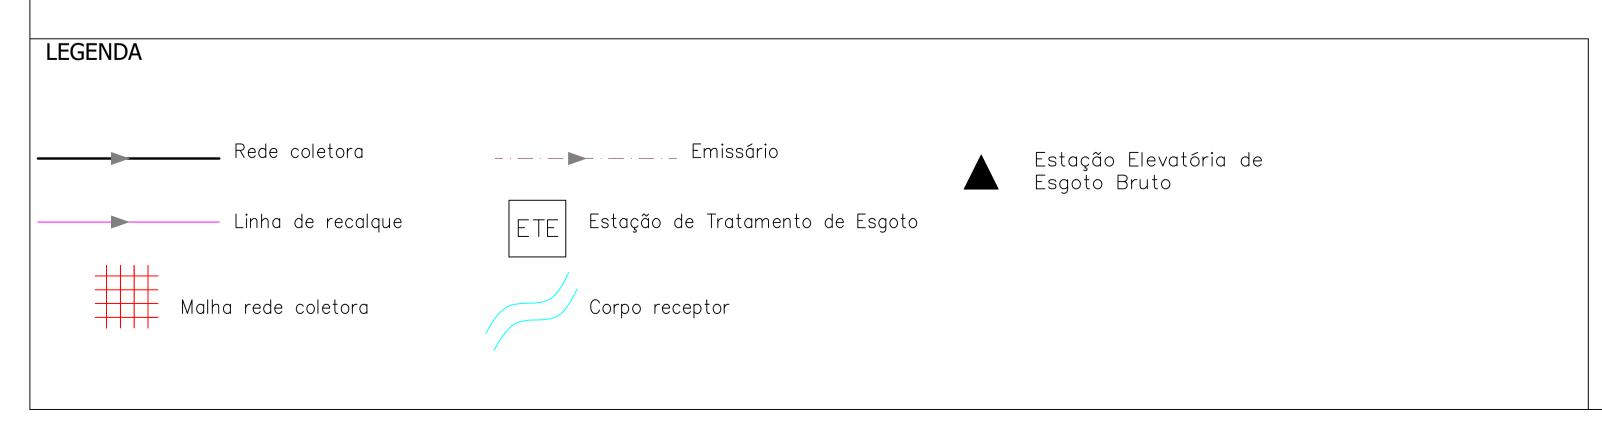
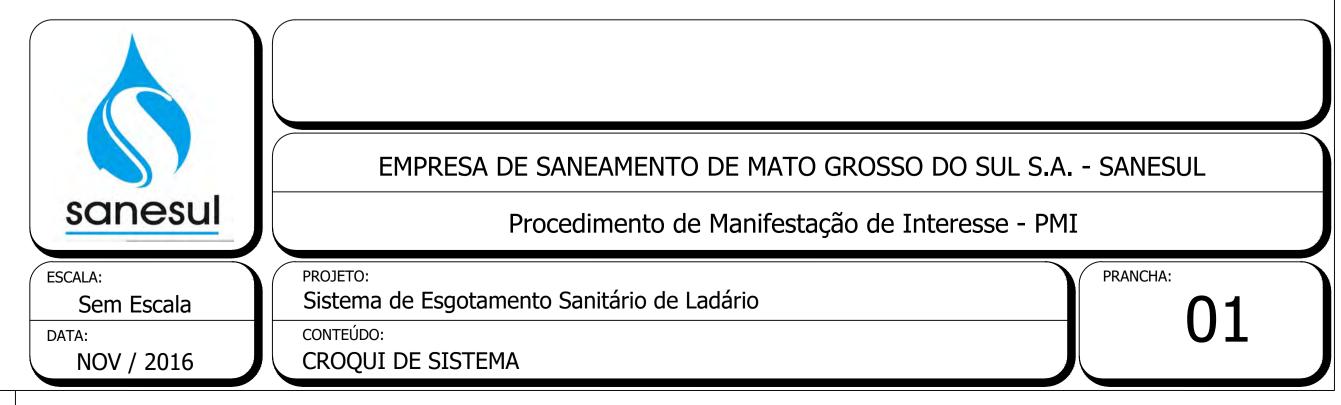
# 3.1 Anexo 1

O **Anexo 1** representa o fluxograma / croqui do Sistema de Esgotamento Sanitário da cidade de Ladário.

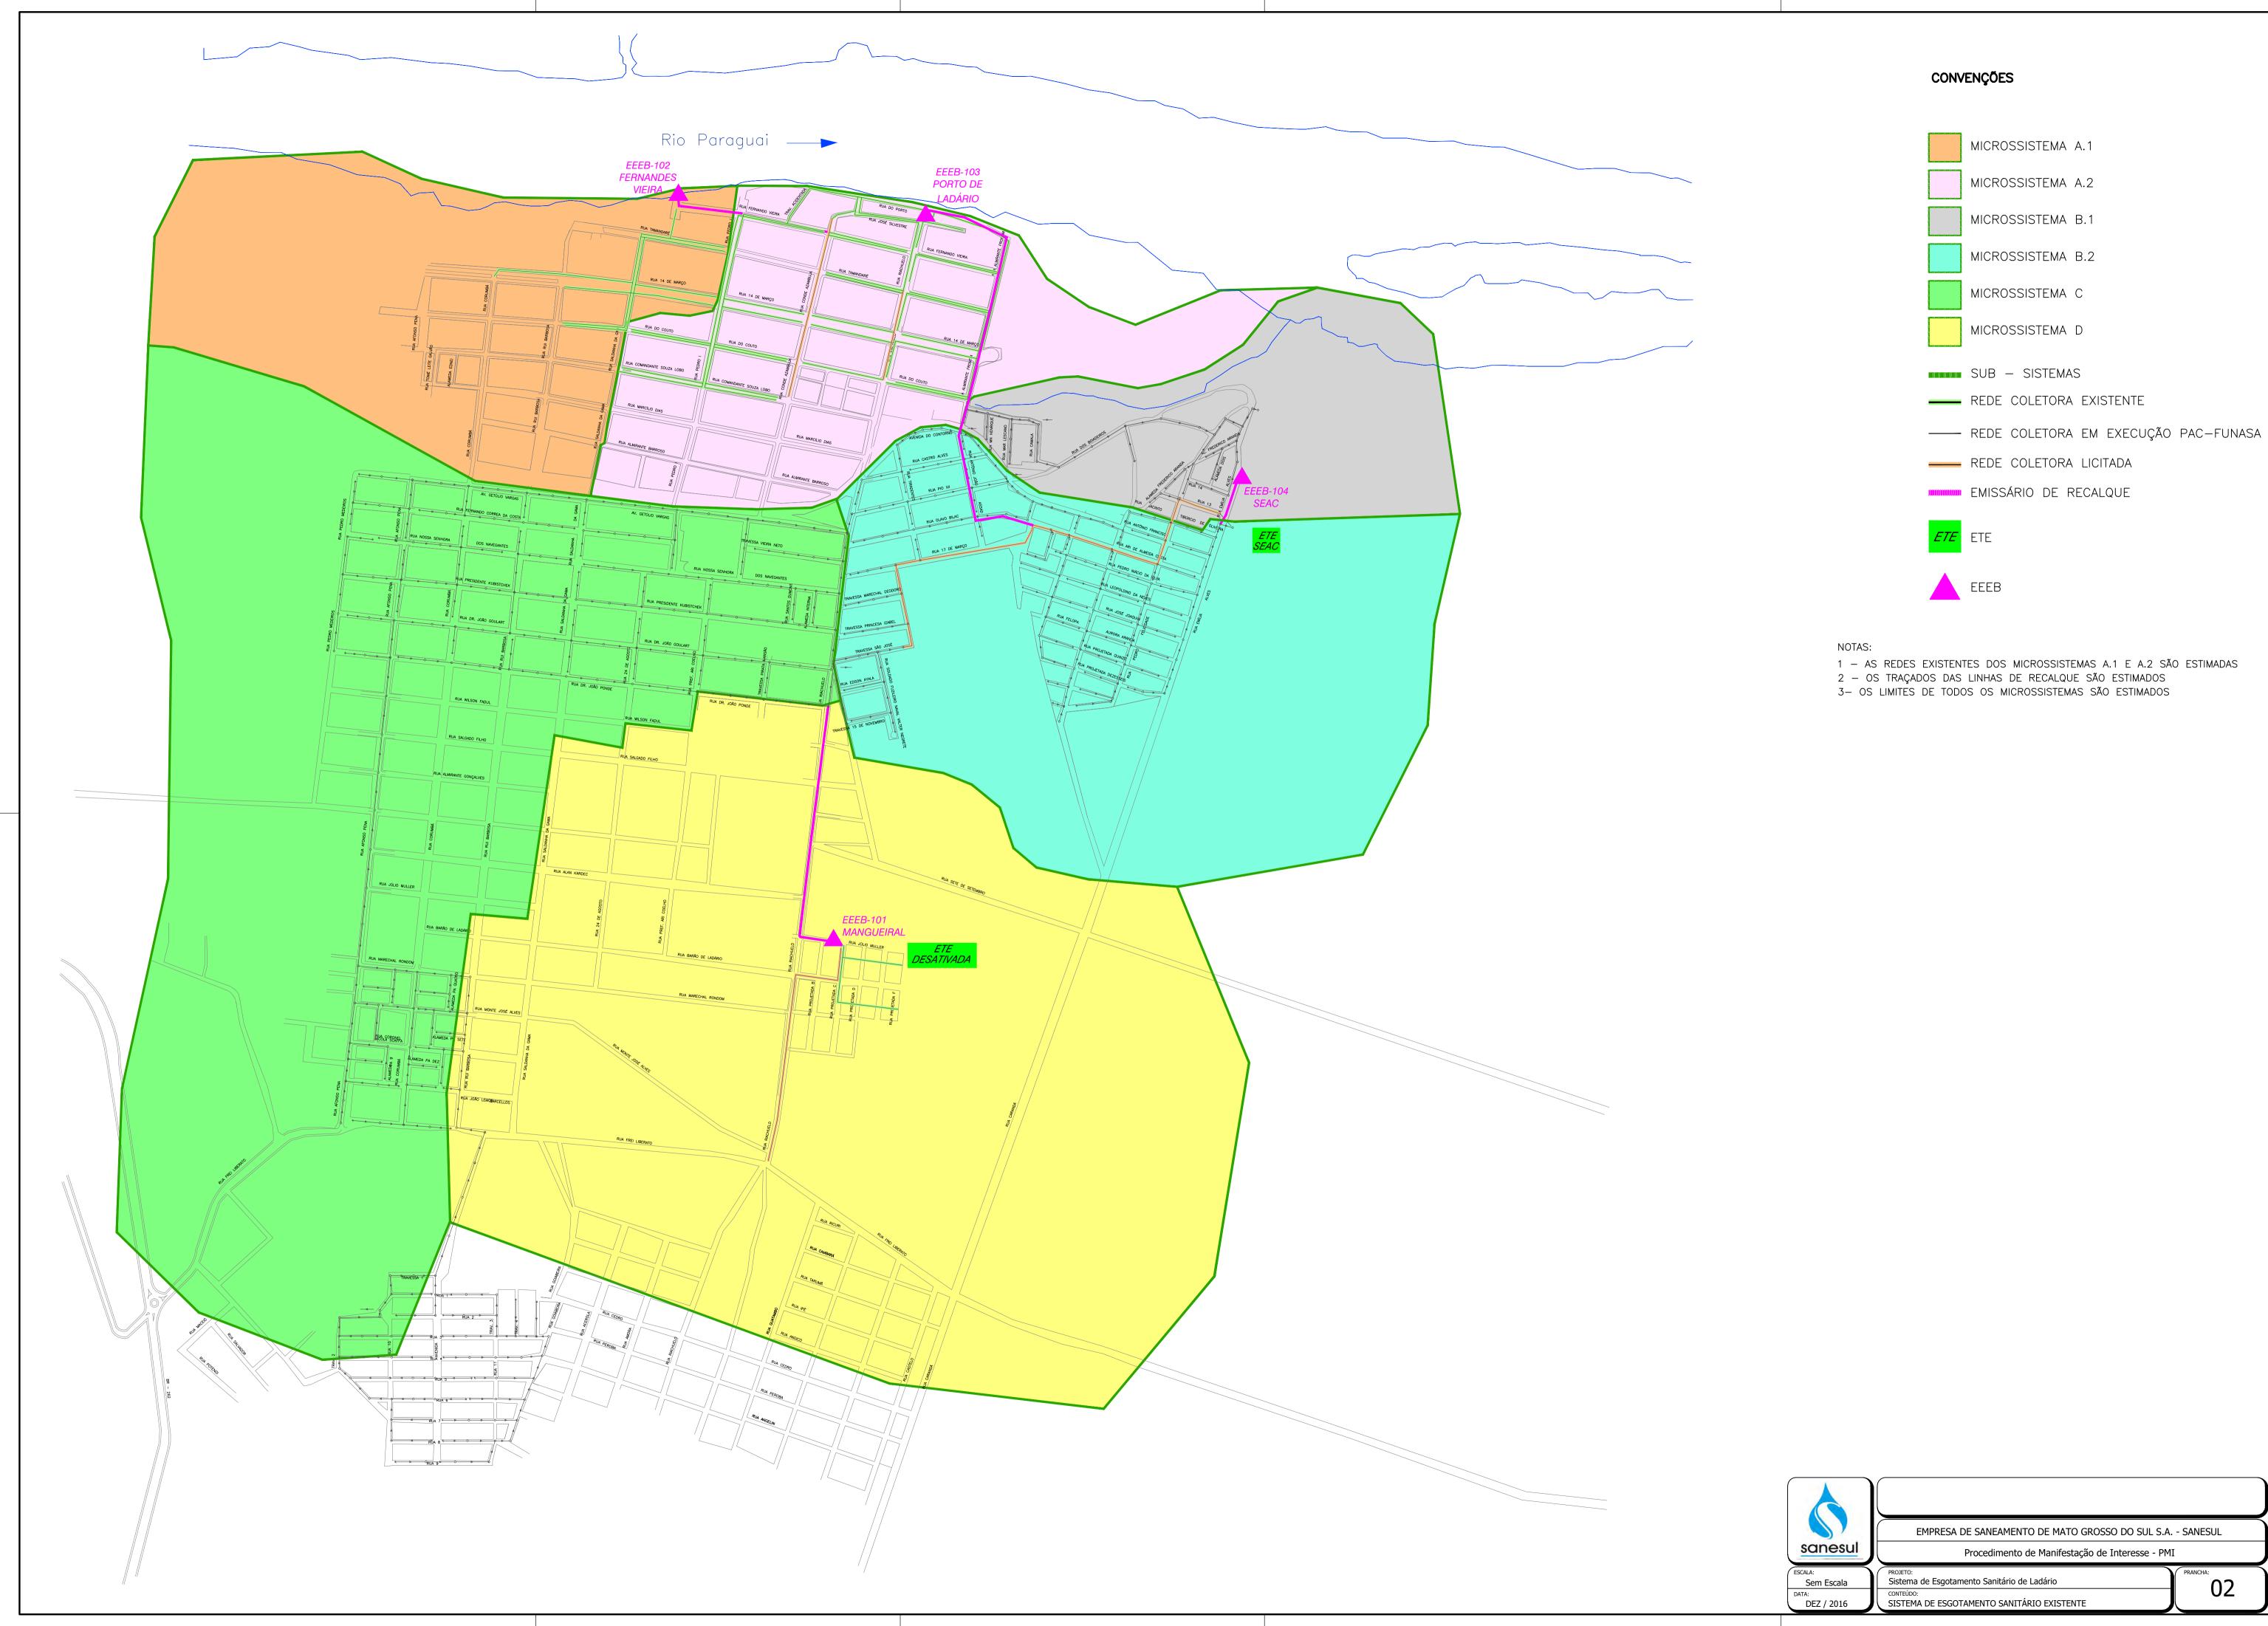
# 3.2 Anexo 2

O **Anexo 2** representa o mapa do cadastro do Sistema de Esgotamento Sanitário da cidade de Ladário, contendo as divisões das sub-bacias de esgotamento.
