GOVERNO DO ESTADO DE MATO GROSSO DO SUL
EMPRESA DE SANEAMENTO DE MATO GROSSO DO SUL S.A. - SANESUL

MODELAGEM TÉCNICA
Estudos de Engenharia, Ambiental e Social

PLANO DE MITIGAÇÃO E GESTÃO DOS IMPACTOS AMBIENTAIS

Volume 40 – Ladário

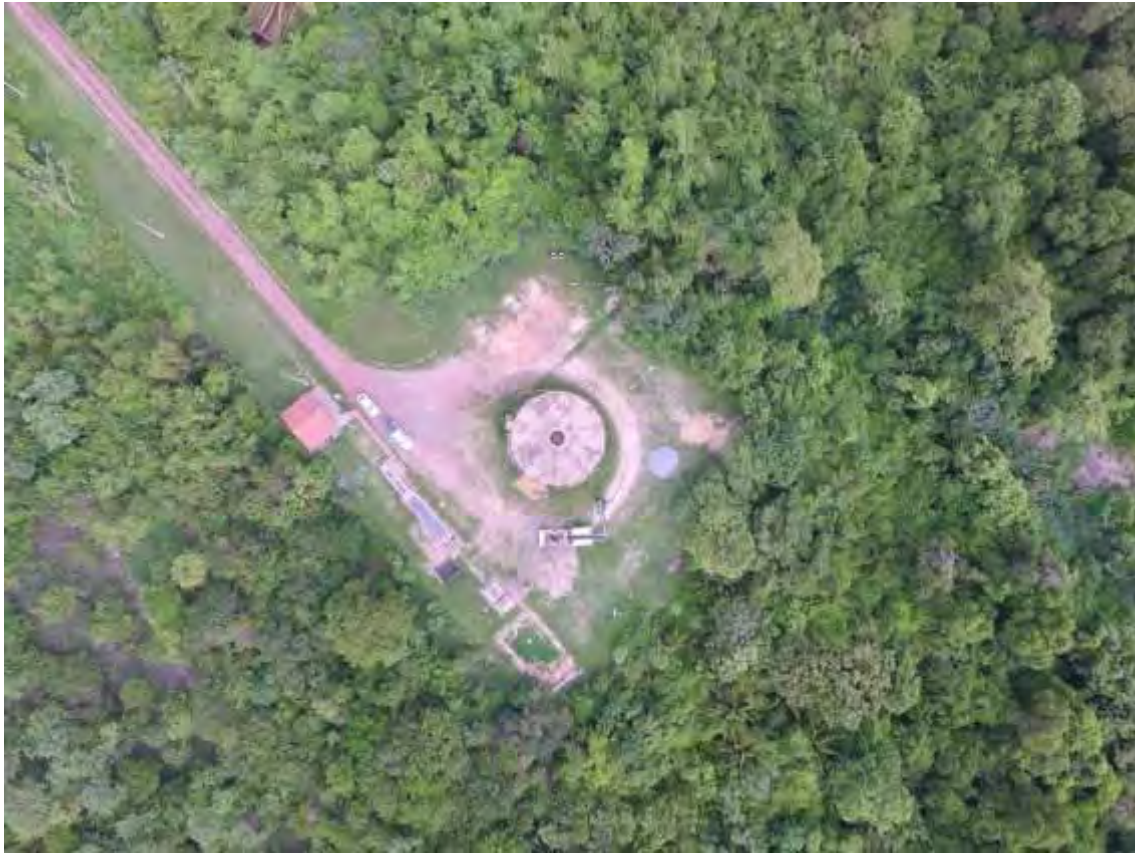
A ETE SEAC está localizada na zona urbana de Ladário, na Rua Emília Alves de Arruda, coordenadas geográficas UTM (21 K) 437.699 E, 7.898.160 S, distante 500 m do corpo receptor. Encontra-se cercada com arame farpado apenas na fachada frontal, com portão de grade e tranca. Apresenta muitas árvores em seu interior, incluindo a APP de um córrego sem denominação (Figuras 2 e 3).

Figura 2: Vista aérea da ETE SEAC, Ladário, MS.

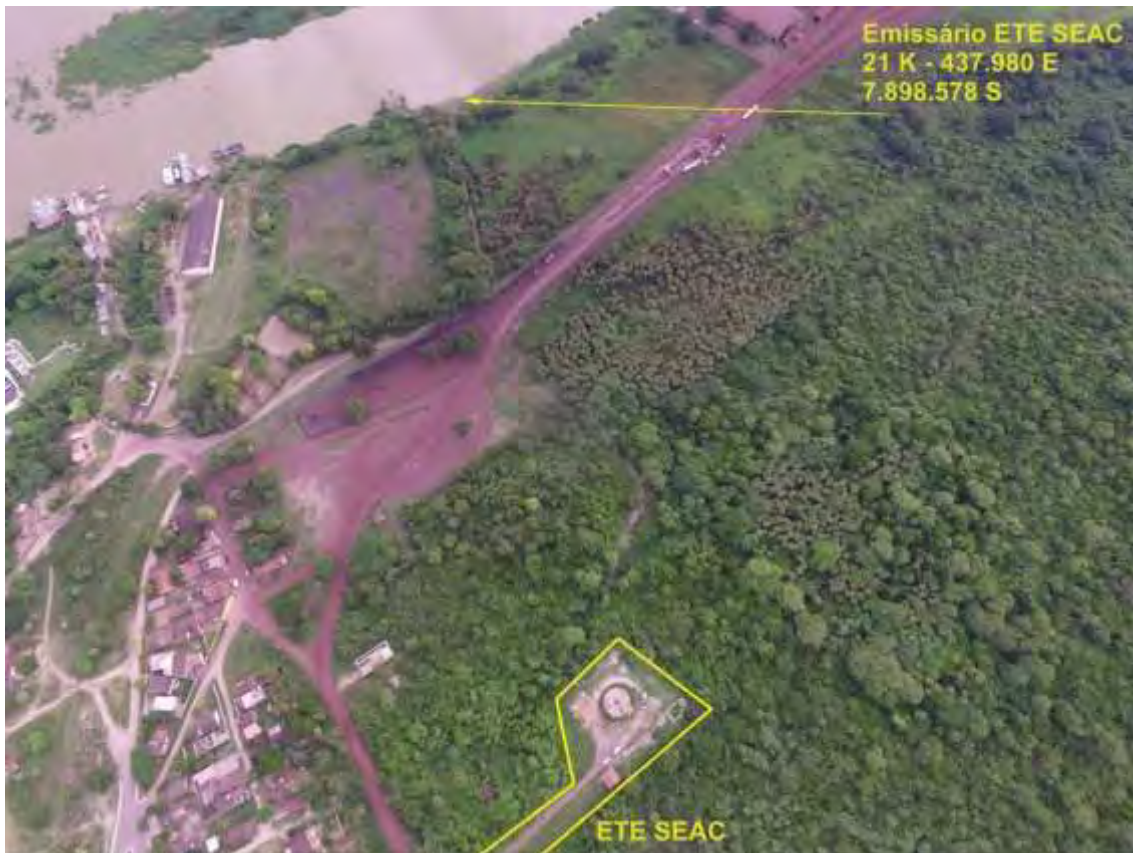
Figura 3: Vista aérea da ETE SEAC e entorno, Ladário, MS.

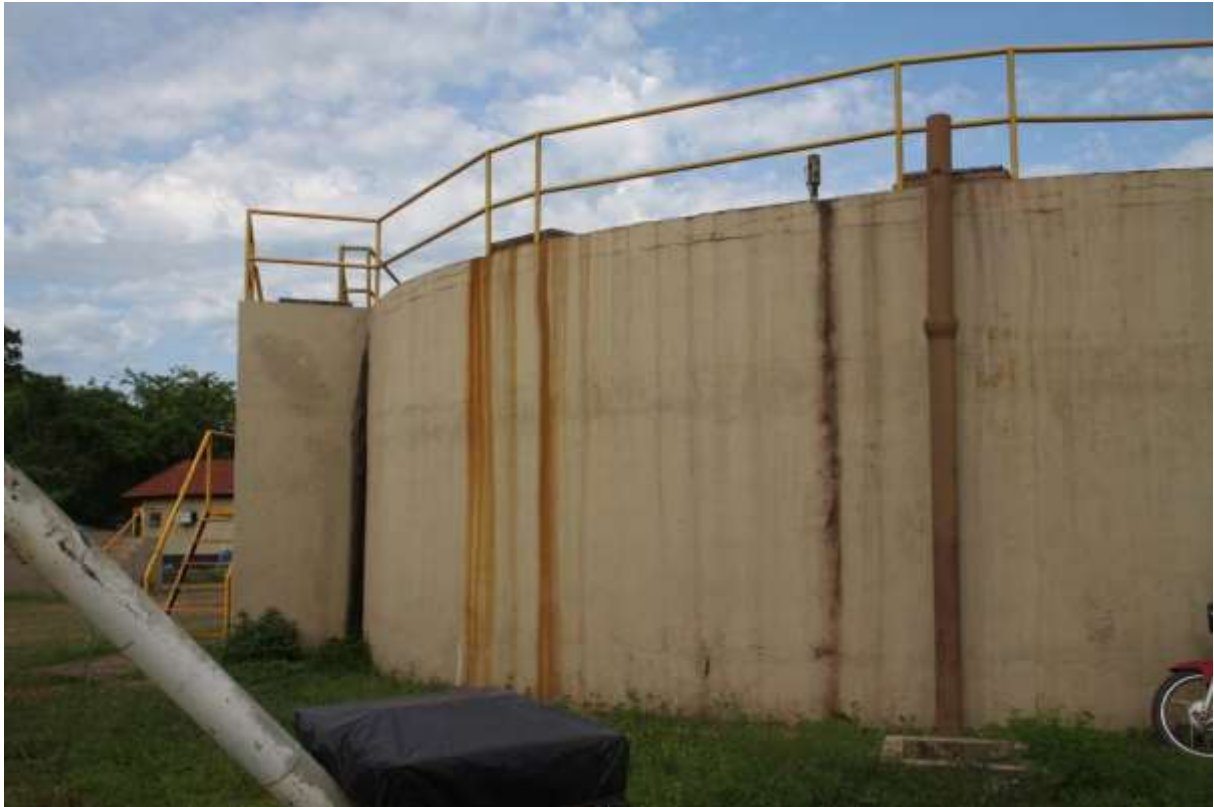
Foram identificados dois passivos ambientais: vazamento externo do UASB (Figura 5), vazamento de efluente no córrego sem denominação na área da ETE (Figura 6).

Figura 5: Vazamentos na parede externa do UASB ETE Ladário, Ladário, MS.

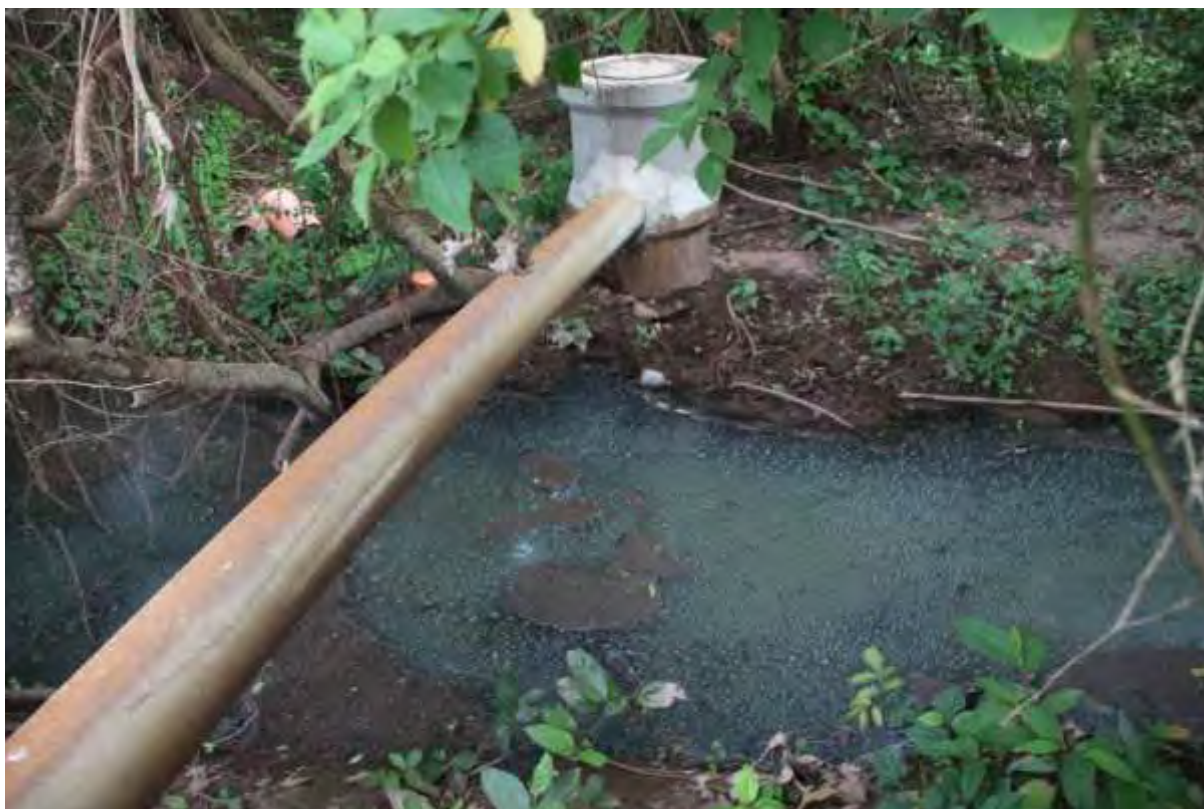
Figura 6: Vazamento do efluente no córrego sem denominação na área da ETE Ladário, Ladário, MS.

Inserida na APP do córrego sem denominação, de acordo com a legislação atual (Lei Federal nº 12.651/2012, Art. 8º, Novo Código Florestal) não há restrições por ser de Utilidade Pública. Porém, a ETE contribui para a descaracterização das margens.

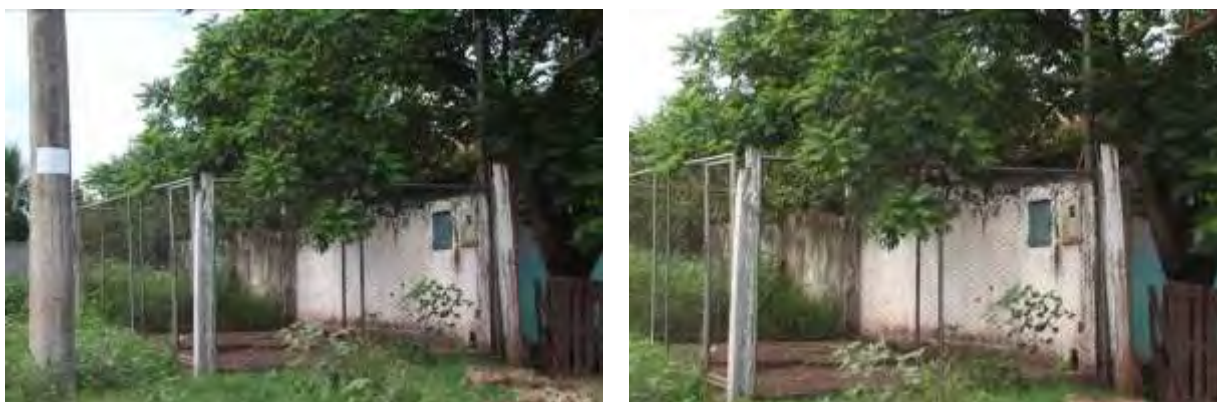
A EEEB 101 localiza-se na Rua Júlio Müller, 146, coordenadas geográficas UTM (21 K) 436.614 E / 7.897.124 S, completamente cercada por alambrado e portão com trancas, tendo como função recalcar o esgoto afluyente para o Microsistema B.2. (Figura 7). Não possui extravasor.

Figura 7: Vista geral da EEEB 101 ou Mangueiral, Ladário, MS.

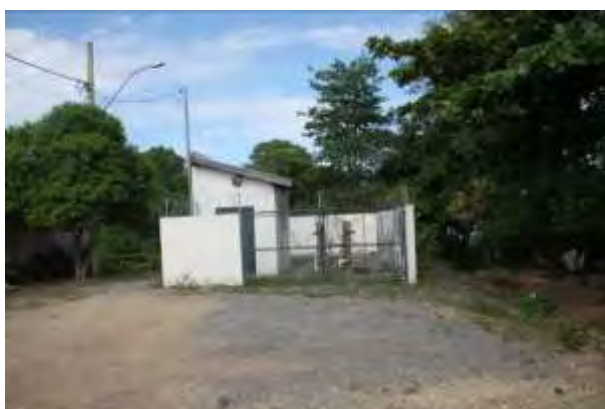
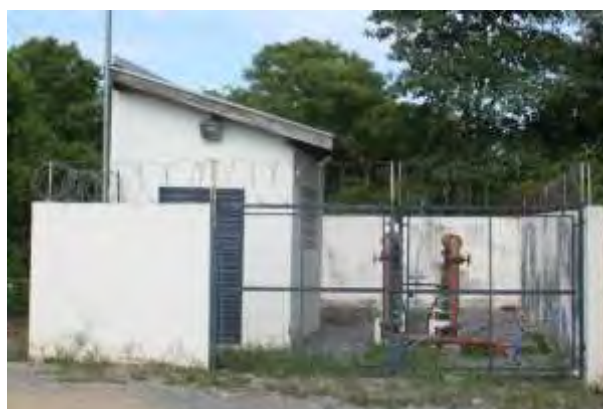
A EEEB 102 localiza-se na Rua Fernandes Vieira 922, coordenadas geográficas UTM (21 K) 436.221 E / 7.898.949 S, completamente cercada por muros, portão com grades e tranca, tendo como função recalcar o esgoto afluente para a EEEB Porto de Ladário (Figura 8). Não há informação sobre extravasor.

Figura 8: Vista geral da EEEB 102 ou Fernandes Vieira, Ladário, MS.

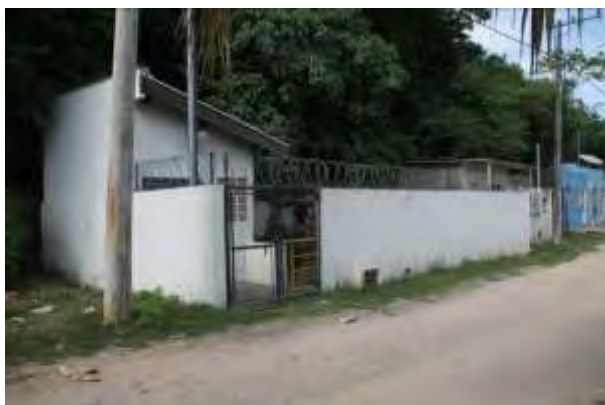
A EEEB 103 localiza-se na Rua do Porto 136, coordenadas geográficas UTM (21 K) 436.868 E / 7.898.945 S, completamente cercada por muros, portão com grades e tranca, tendo como função recalcar o esgoto afluyente para o Microssistema B.2. (Figura 9). Não há informação sobre o extravasor.

Figura 9: Vista geral da EEEB 103 ou Porto de Ladário, Ladário, MS.

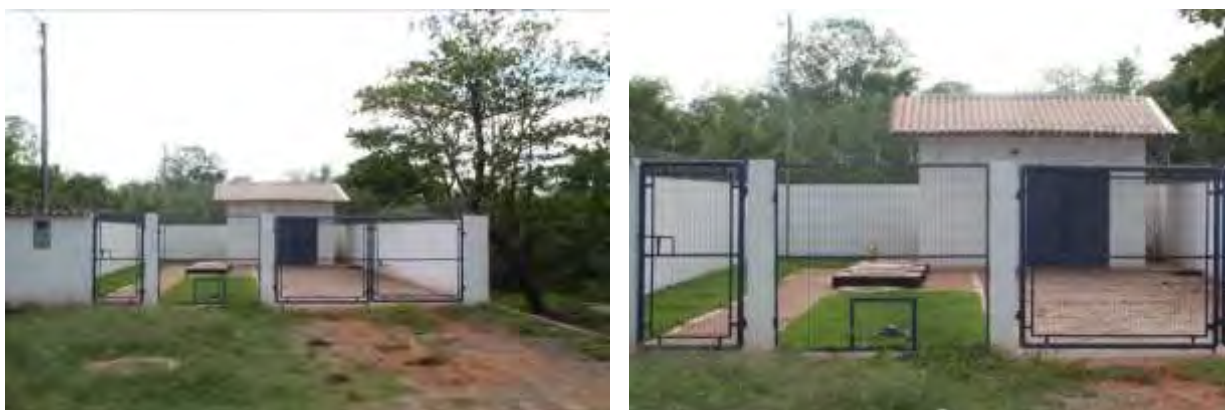
A EEEB 104 localiza-se na Rua Emília Alves de Arruda 278, coordenadas geográficas UTM (21 K) 437.634 E / 7.898.281 S, completamente cercada por muros, portões com grades e trancas, tendo como função recalcar o esgoto afluyente para o Microsistema B.2 (Figura 10). Não possui extravasor.

Figura 10: Vista geral da EEEB 104 ou SEAC, Ladário, MS.

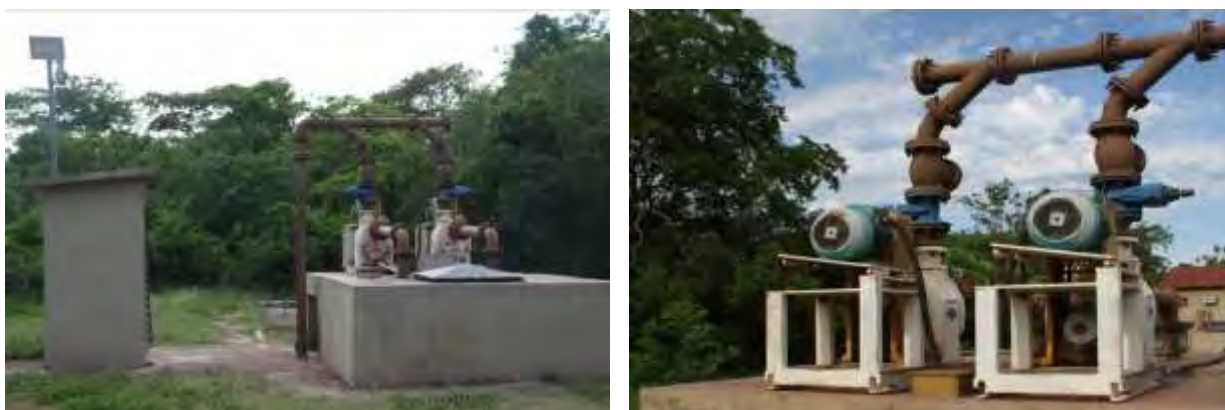
A EEEB ETE SEAC localiza-se na Rua Emília Alves de Arruda 278, coordenadas geográficas UTM (21 K) 437.712 E / 7.898.133 S, internamente à área da ETE SEAC que encontra-se cercada com arame farpado apenas na fachada frontal, com portão de grade e tranca, tendo como função recalcar o esgoto afluyente para a ETE SEAC (Figura 11). Possui extravasor.

Figura 11: Vista geral da EEEB ETE SEAC, Ladário, MS.
