**GOVERNO DO ESTADO DE MATO GROSSO DO SUL**  
**EMPRESA DE SANEAMENTO DE MATO GROSSO DO SUL S.A. - SANESUL**

## **MODELAGEM TÉCNICA**

**Estudos de Engenharia, Ambiental e Social**

**Volume 42 – Maracaju**

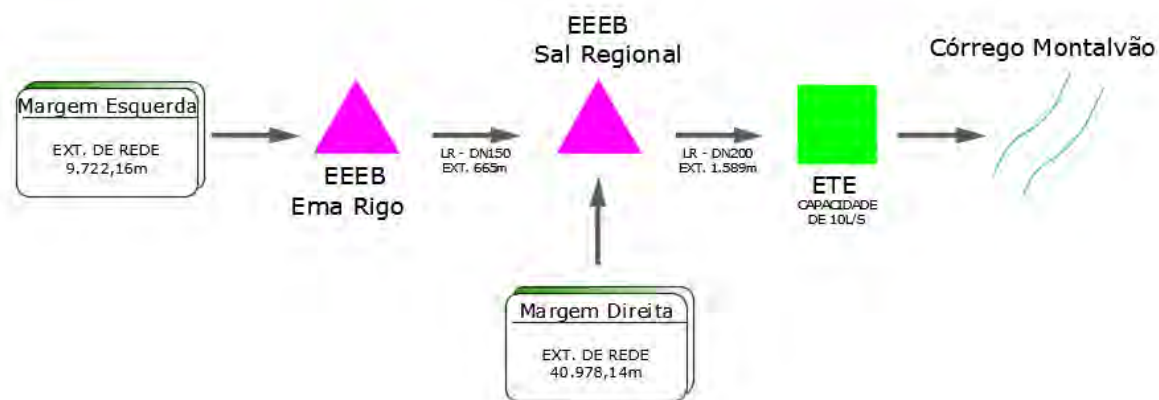
**Figura 2: Fluxograma esquemático – SES Maracaju**

O Sistema Existente de Esgoto Sanitário da Cidade de Maracaju possui hoje 02 estações elevatórias, nas regiões atualmente atendidas e uma Estação de Tratamento de Esgoto. A Figura 2 apresenta um Fluxograma esquemático do SES existente de Maracaju.

- Estação elevatória Ema Rigo (EEEEB-02): Localizada na esquina da Rua Carlos Laert com a Rua Circular, recalca para a Estação Elevatória Sal Regional;

- Estação elevatória Sal Regional (EEEB-01): Localizada na Rua Marechal Deodoro, entre a Rua Franklin F. Ribeiro e o Córrego Montalvão, recalca para a ETE Maracaju;
- Estação de Tratamento de Esgoto (ETE) Maracaju: Localizada na Rua Alcides Vieira de Matos, nº 532, que tem como corpo receptor o Córrego Montalvão.

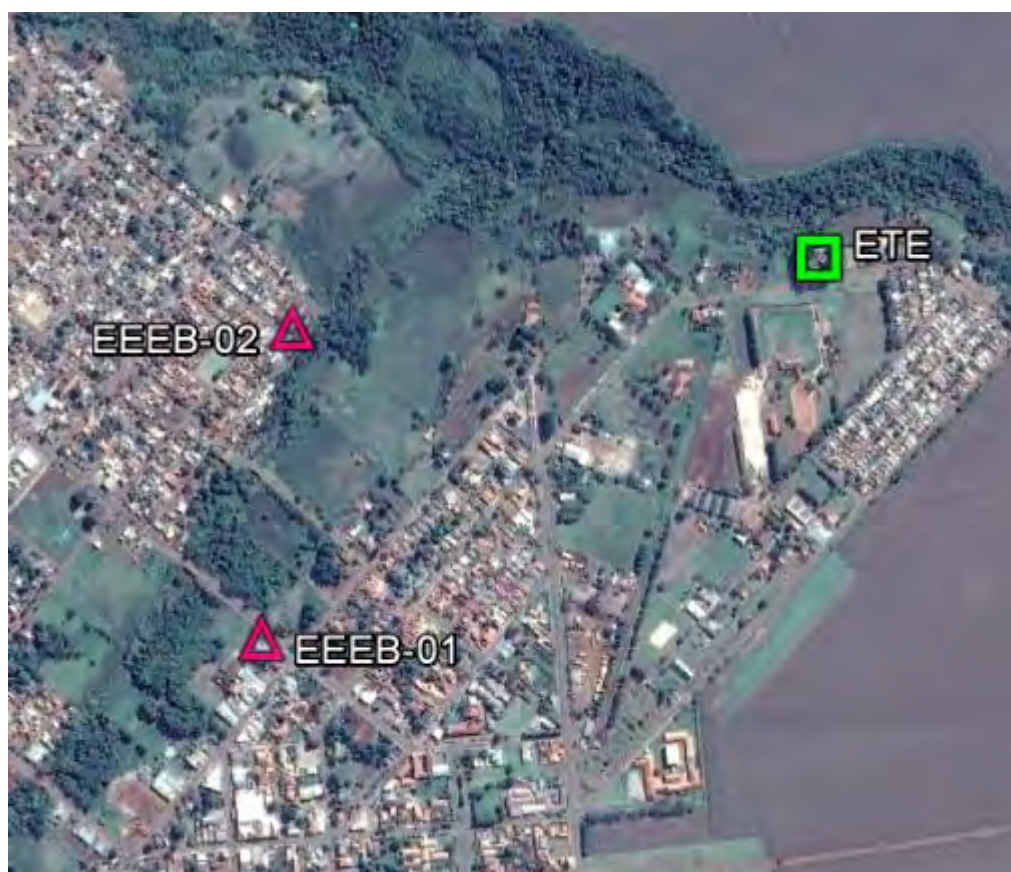
**Figura 4: Localização das ETEBs e ETE existentes**

O Sistema de Esgoto Sanitários da Cidade de Maracaju possui 02 estações elevatórias de esgoto bruto, identificadas na Figura 3.

No Quadro 4 e Figura 4, são elencadas as características da ETEB Ema Rigo.

A ETE Maracaju pertencente à Bacia do Córrego Montalvão fica localizada na Rua Alcides Vieira de Matos, nº 532. A localização da Estação de Tratamento de Esgoto pode ser observada na Figura 4, apresentada anteriormente. Coordenadas UTM: 691.449 E / 7.608.689 S.

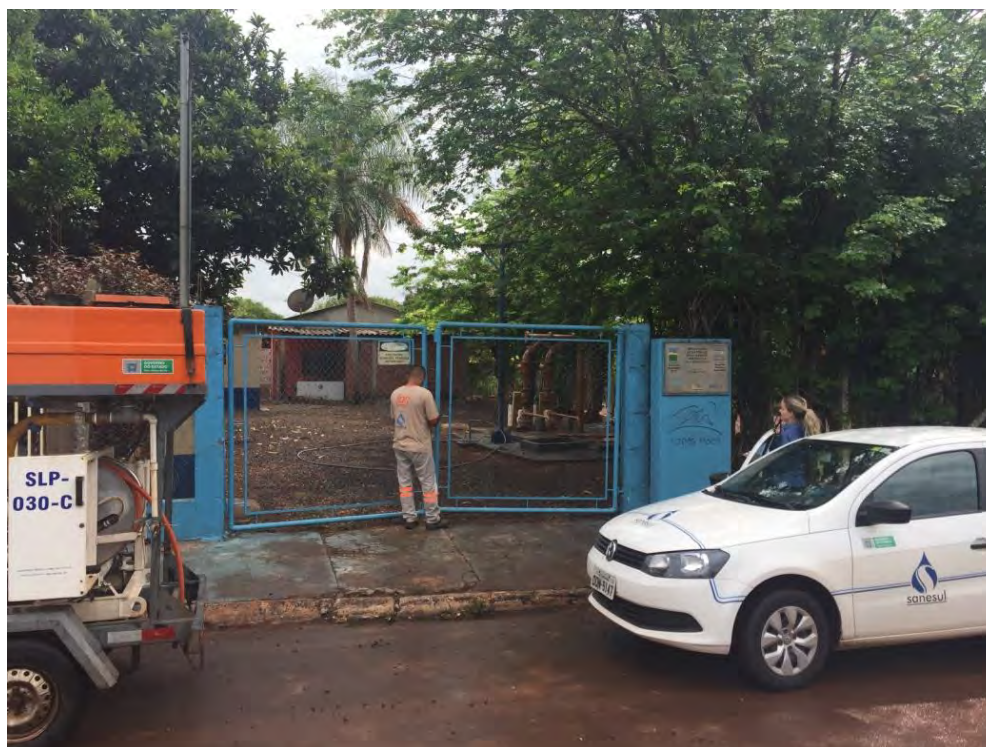
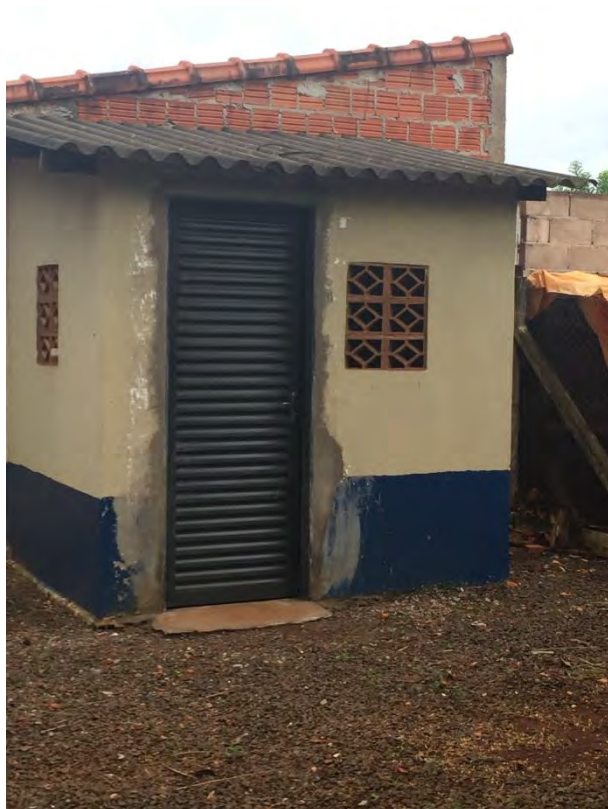
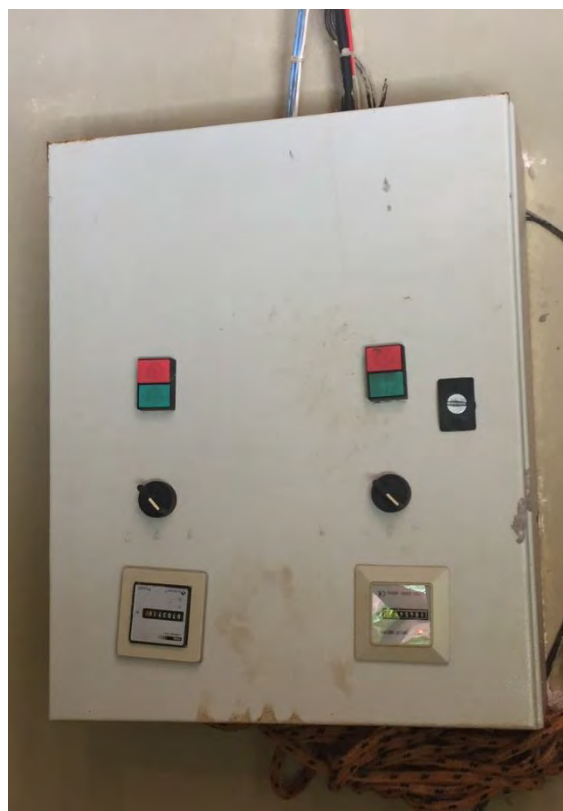
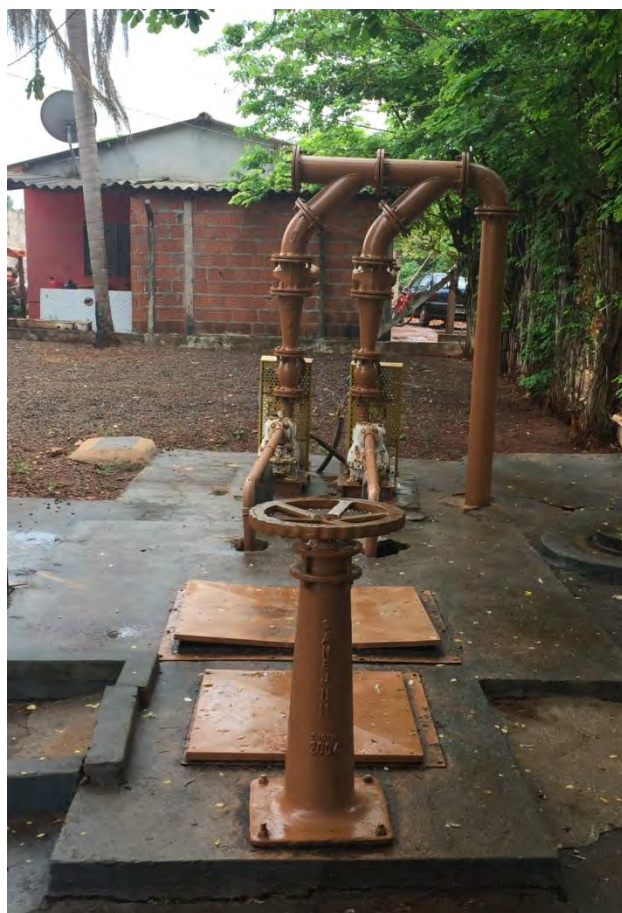
Figura 5: Relatório fotográfico EEEB Ema Rigo

| Observações: | EEEB em regular estado de conservação;<br>Oportunidade de melhorias na manutenção da pintura do abrigo do quadro de comando;<br>Oportunidade de melhorias na manutenção da tampa de acesso ao poço de sucção, que se encontra inclinada nas laterais;<br>Oportunidade de melhoria nas peças oxidadas nos conjuntos motobomba;<br>Não possui gerador, mas possui área para implantação;<br>Bombas se encontram em estágio de corrosão, porém sem registros de | |

**Entrada/Vista geral - EEEB Ema Rigo**

**Casa de abrigo para quadro de comando**

**Quadro de comando**

Vista do gradeamento, poço de sucção, conjuntos motobomba e barrilete de recalque

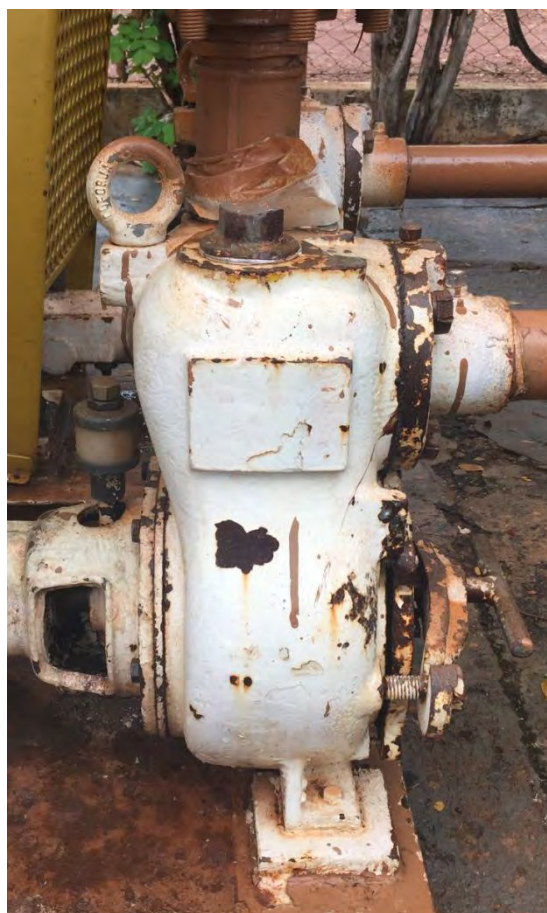
| Observações: | manutenção constante;<br>Sem ocorrência de fortes odores;<br>Problemas com passagem de sólidos pelo gradeamento e acúmulo de areia no poço. |

Detalhe do processo de oxidação do conjunto motobomba

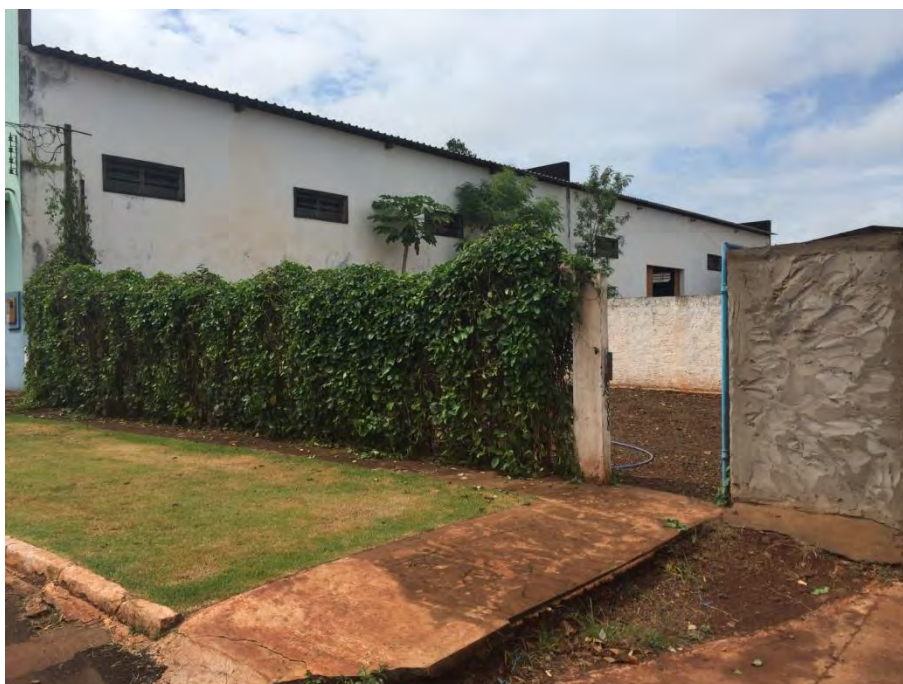
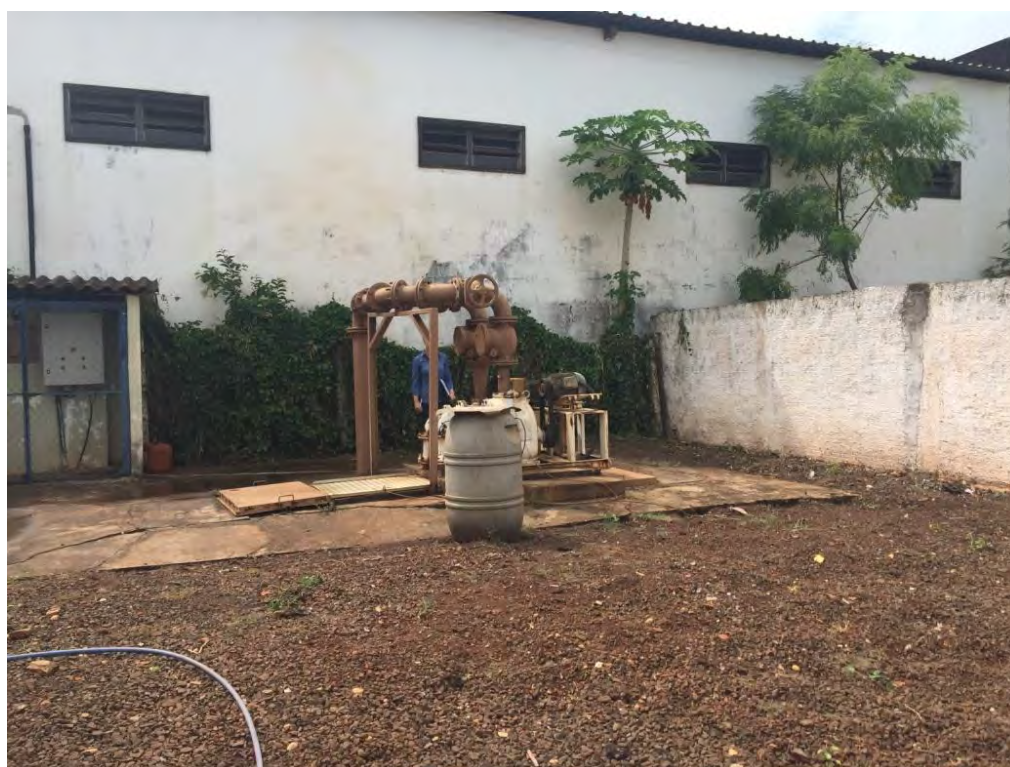
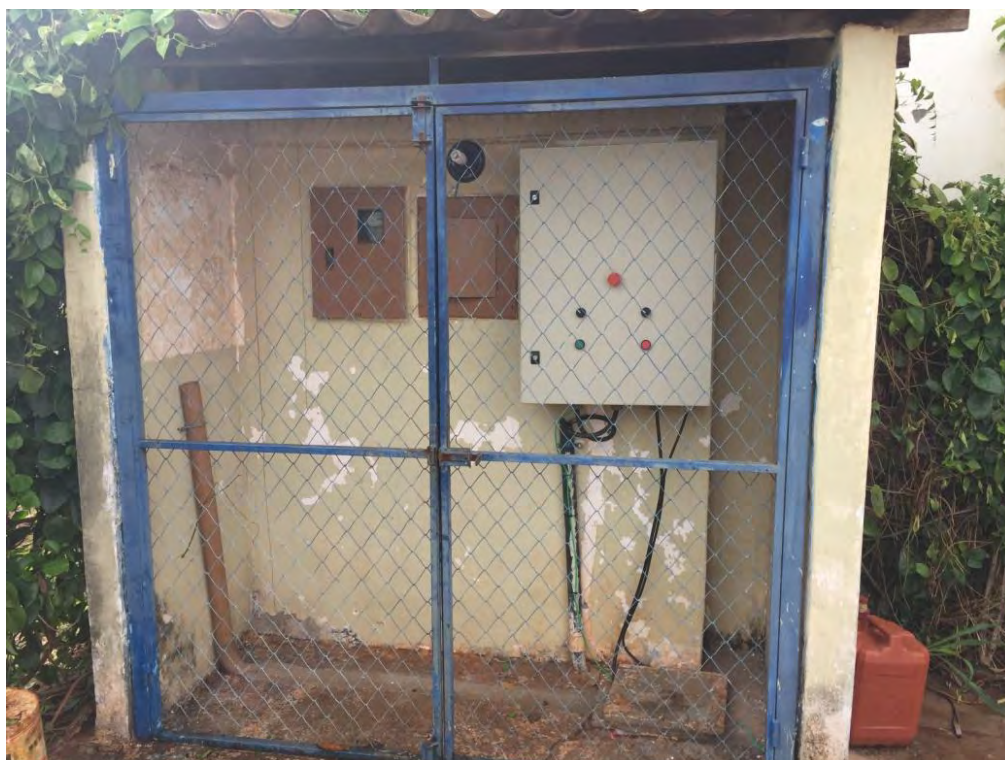
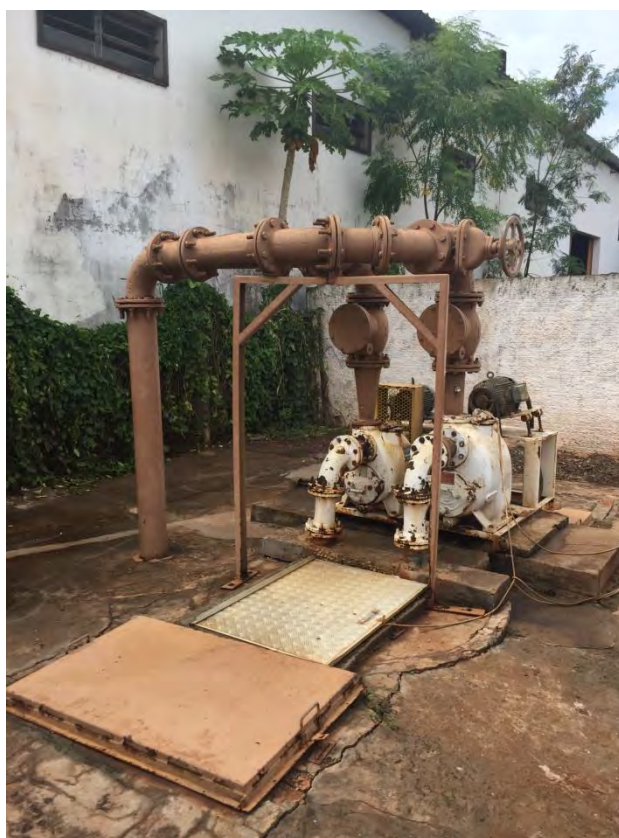
**Figura 6: Relatório fotográfico EEEB Sal Regional**

| Observações: | <p>EEEB em regular estado de conservação;<br/>Oportunidade de melhorias na manutenção da pintura da área;<br/>Oportunidade de melhoria nas peças oxidadas nos conjuntos motobomba;<br/>Gradeamento manual dificulta o trabalho dos operadores;<br/>Não possui gerador, mas possui área para implantação;<br/>Bombas se encontram em estágio de corrosão, porém sem registros de manutenção constante;<br/>Sem ocorrência de fortes odores;<br/>Problemas com passagem de sólidos pelo gradeamento e acúmulo de areia no poço.<br/>Conjuntos motobomba com diferentes ponto de operação</p> | |

**Entrada/Vista geral - EEEB Sal Regional**

**Vista geral / Urbanização da área**

**Abrigo do quadro de comando**

**Vista do gradeamento, poço de sucção,  
conjuntos motobomba e barrilete de recalque**

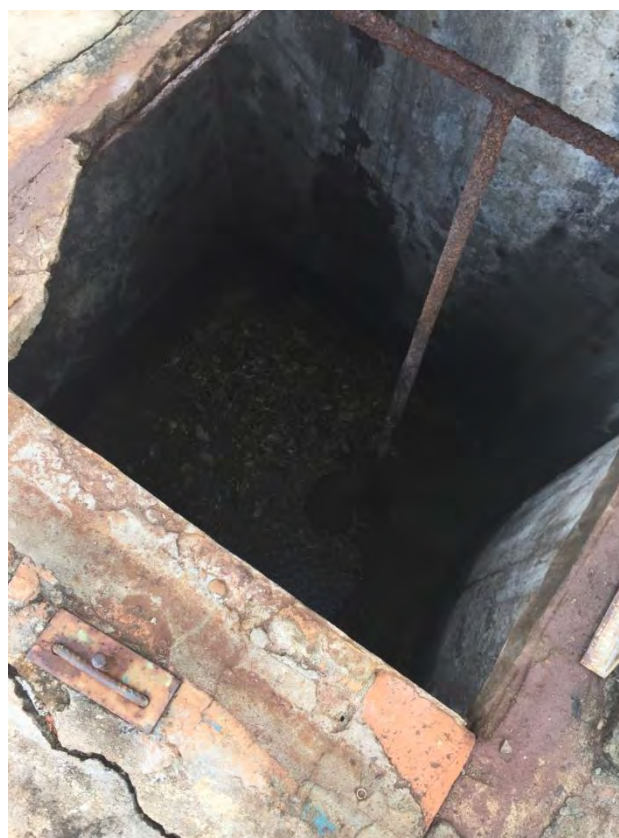
**Acúmulo de sólidos no poço de sucção**

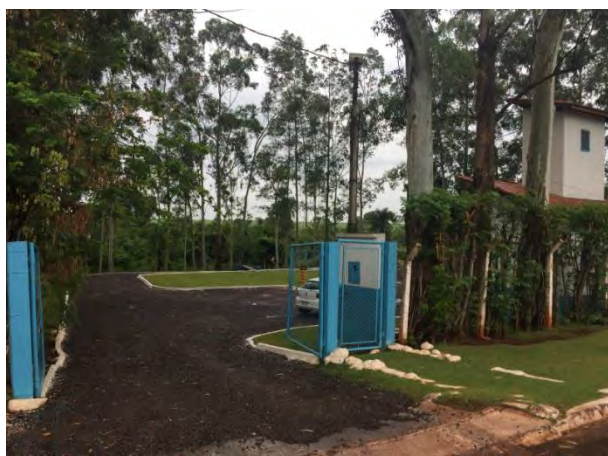
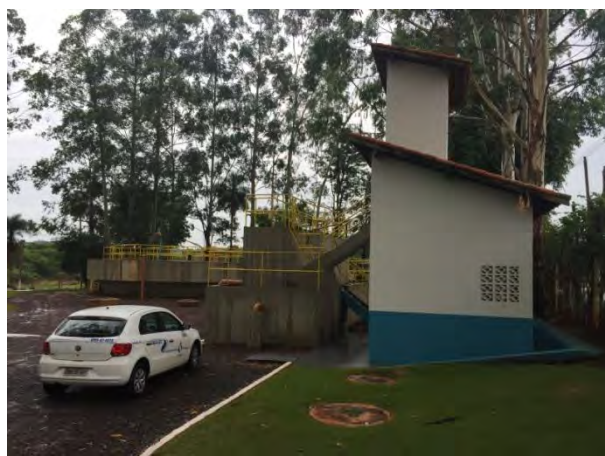
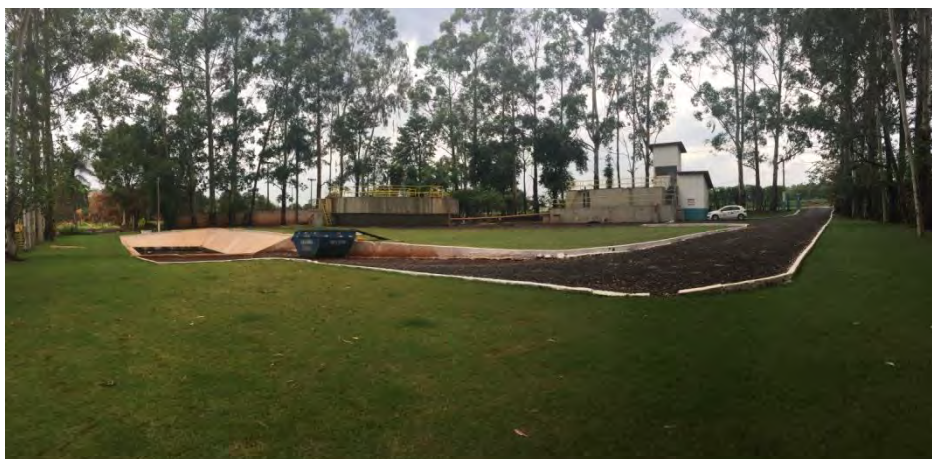
**Figura 8: Relatório fotográfico ETE Maracaju**

O perímetro da estação é integralmente cercado. A seguir pode ser visualizado na Figura 8 a urbanização da Estação de Tratamento de Esgoto de Maracaju.

**Entrada da ETE Maracaju**

**Vista laboratório, tratamento preliminar e Ralf -  
ETE Maracaju**

**Vista geral - ETE Maracaju**

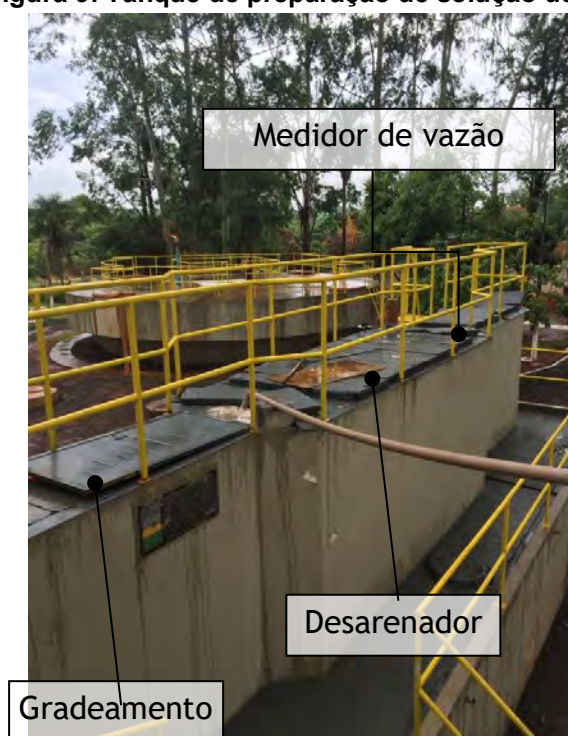
**Figura 10: Tratamento preliminar ETE Maracaju**

encontra no laboratório. Caso o medidor tenha algum problema é possível medir a vazão manualmente na Parshall através de régua.

Após a calha Parshall, o esgoto passa pela caixa de distribuição e segue para a entrada do reator anaeróbio (RALF).

Em geral, a estrutura civil está em bom estado de conservação.

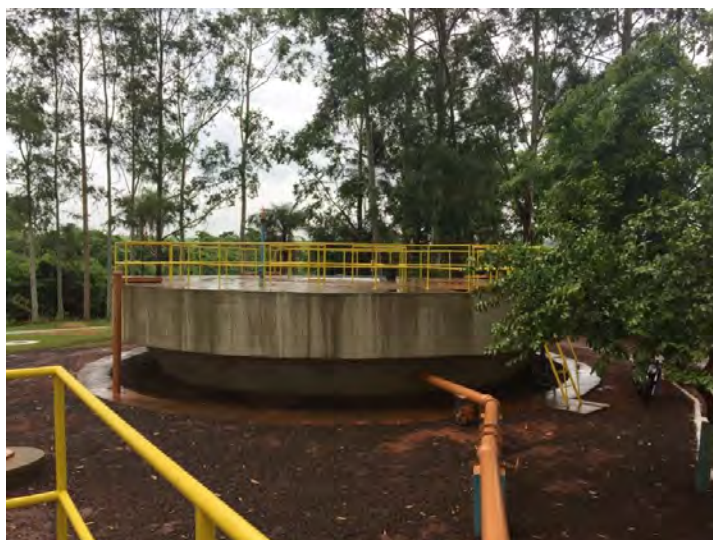
**Figura 12: Vista externa do reator RALF**

Após a etapa de tratamento preliminar, a vazão de esgoto chega à parte central do Reator Anaeróbio do tipo RALF, tronco-cônico e semi-enterrado (Figura 12). A vazão é distribuída de forma igualitária por vertedores triangulares distribuídos ao longo de um círculo central (Figura 13). Cada vertedor é responsável por alimentar um tubo de distribuição interna ao reator. Esses tubos alimentam o reator pela parte inferior ocasionando um fluxo ascendente.

O reator RALF possui grande quantidade de bactérias em ambiente anaeróbio, responsáveis pela decomposição da matéria orgânica. O esgoto efluente ao reator segue por gravidade até o seu lançamento no Córrego Montalvão.

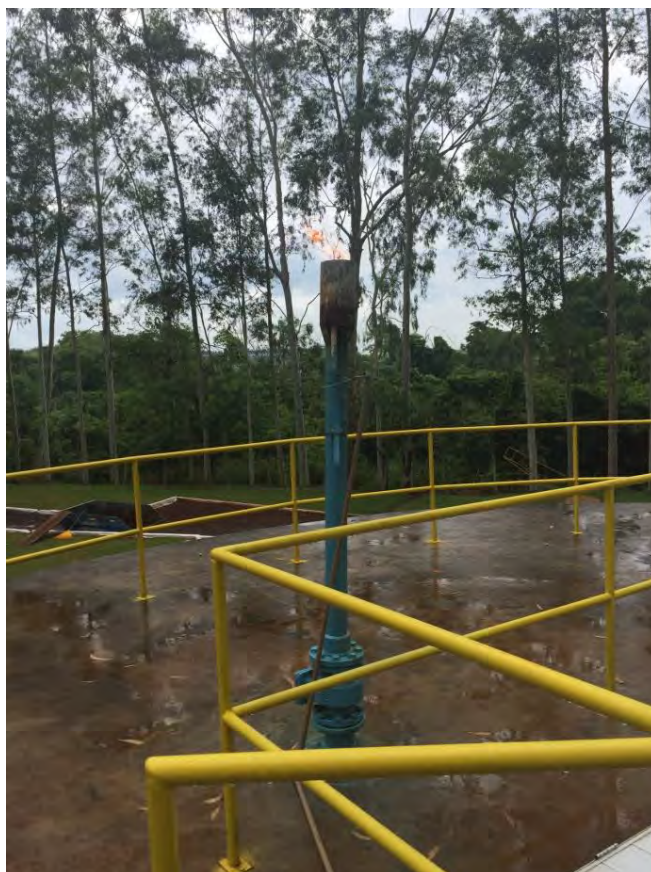
**Figura 14: Queimador de Gás**

O processo de decomposição anaeróbio dentro do reator forma uma grande quantidade de biogás. Todo esse gás produzido no processo é coletado e queimado através de um queimador instalado no topo do RALF (Figura 14).

A estrutura civil está em bom estado de conservação.

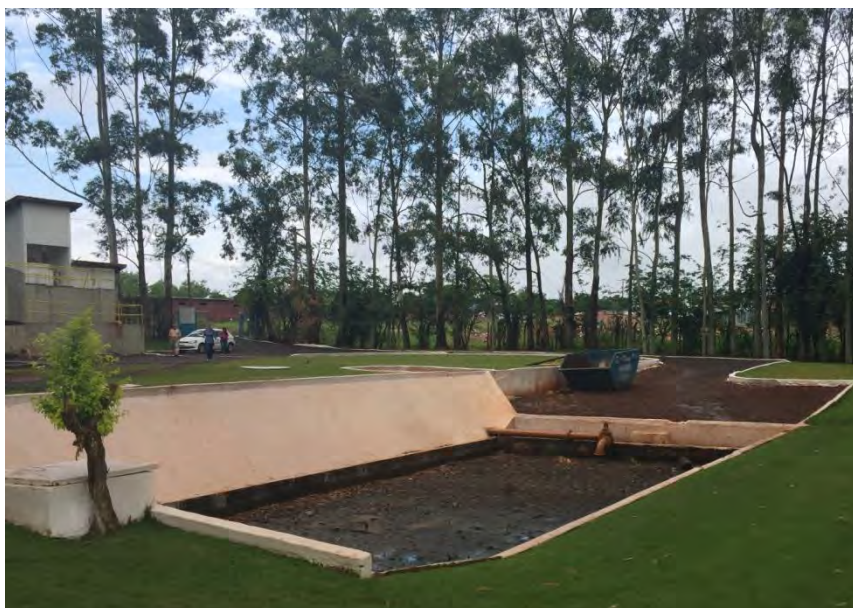
**Figura 15: Leito de secagem**

O tratamento do lodo oriundo do RALF se dá por desaguamento em uma unidade de leito de secagem (Figura 15).

O lodo descartado do Ralf fica desaguando no leito de secagem entre 20 a 30 dias. Foi verificado que este tempo, para a região, é mais que suficiente para gerar um lodo com alto teor de sólidos.

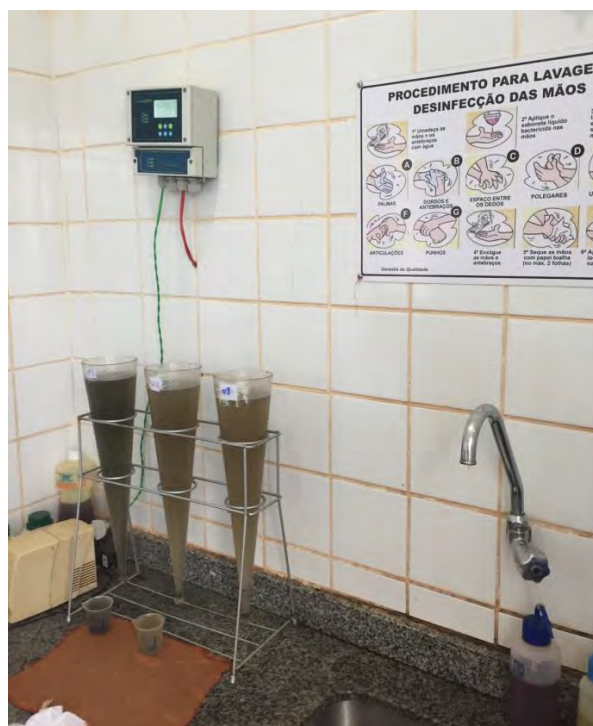
**Figura 16: Laboratório**

A ETE Maracaju possui uma sede operacional (Figura 17), contendo um laboratório, depósito, banheiro e escritório. O laboratório (Figura 16) é equipado para elaborar análises de pH, sólidos sedimentáveis (Cone de Imhoff), medição de temperatura externa, temperatura do fluido, medição de vazão (leituras na calha Parshall) e tela de medição de vazão.

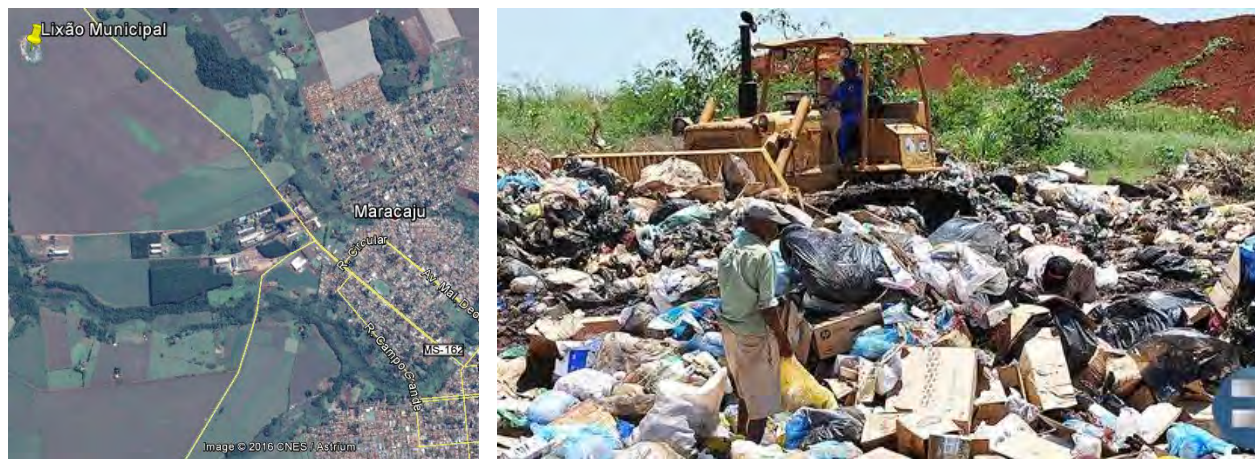
**Figura 18: Lixão Municipal de Maracaju**

Todos os resíduos retidos nos gradeamentos das elevatórias e na Estação de Tratamento são dispostos no Lixão Municipal. O lodo, após desaguado nos leitos de secagem da ETE, também é encaminhado para o Lixão.

O Lixão está localizado a aproximadamente 6 km do centro da Cidade, próximo a rodovia MS-162 sob as Coordenadas UTM: 686.178 m E / 7.610.727m S. A Figura 18 apresenta uma imagem de satélite com a posição do Lixão e uma foto do local extraída do site "Região News".

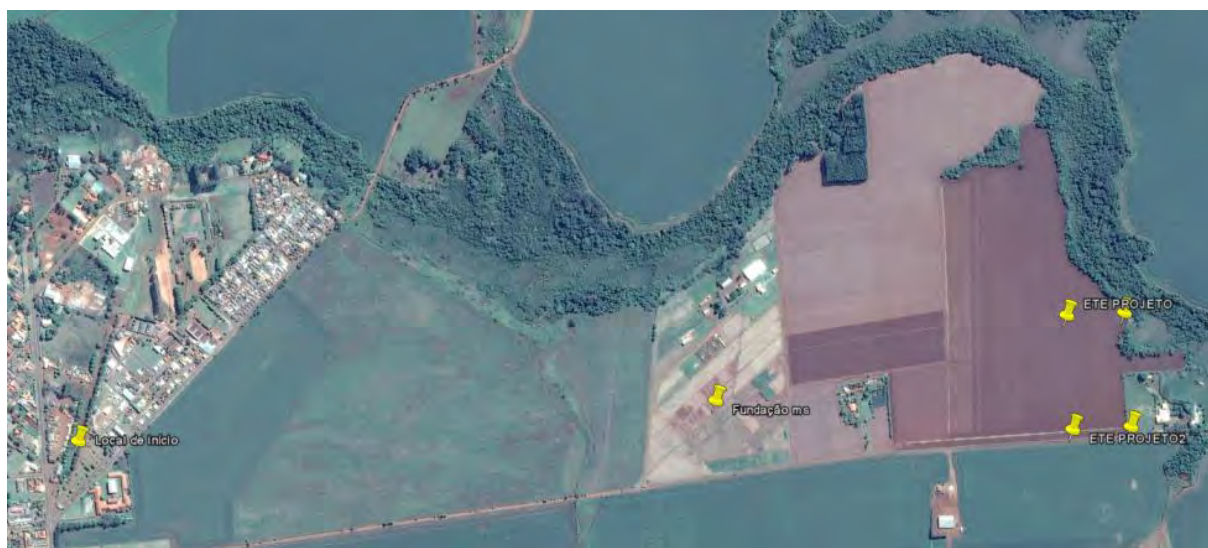
**Figura 19: Área prevista para a nova ETE**

Para a nova ETE, já foi adquirida a área, conforme a Figura 19, localizada entre as coordenadas UTM:

- 693.941 E, 7.608.271 S;
- 693.781 E, 7.608.265 S;
- 693.791 E, 7.607.955 S;
- 693.952 E, 7.607.961 S.
