**GOVERNO DO ESTADO DE MATO GROSSO DO SUL**  
**EMPRESA DE SANEAMENTO DE MATO GROSSO DO SUL S.A. - SANESUL**

## **MODELAGEM TÉCNICA**

### **Estudos de Engenharia, Ambiental e Social**

**Volume 43 – Miranda**

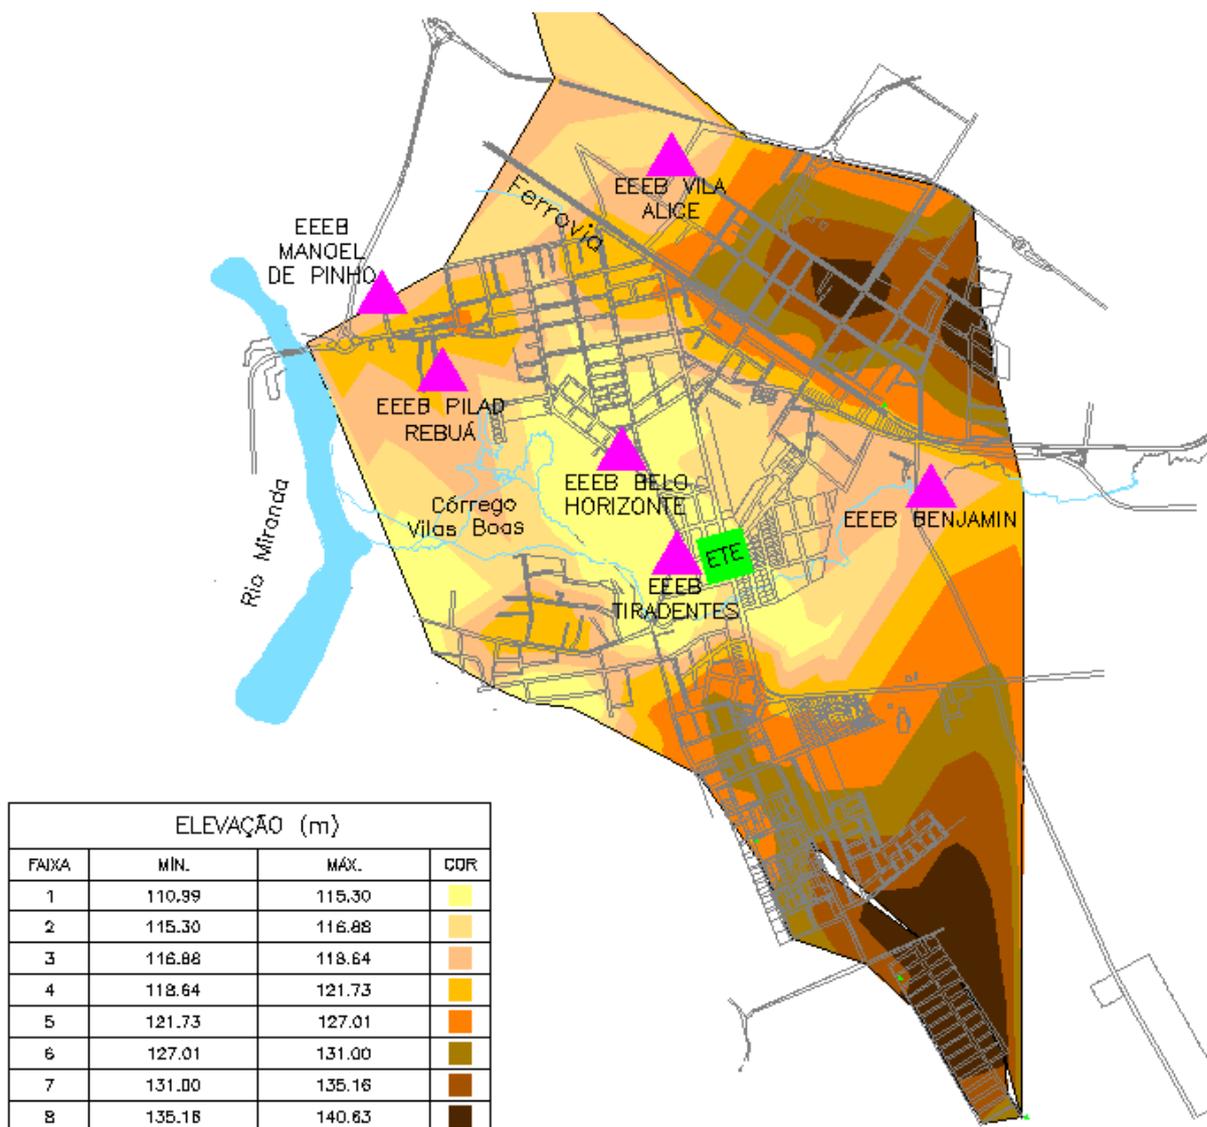
**Figura 1: Relevo da cidade de Miranda**

O relevo da cidade de Miranda possui elevações decrescentes no sentido Leste-Oeste, sendo as elevações mais baixas encontradas às margens do Rio Miranda. A Figura 1 apresenta faixas de elevação do terreno da cidade e as estações elevatórias de esgoto bruto existentes.

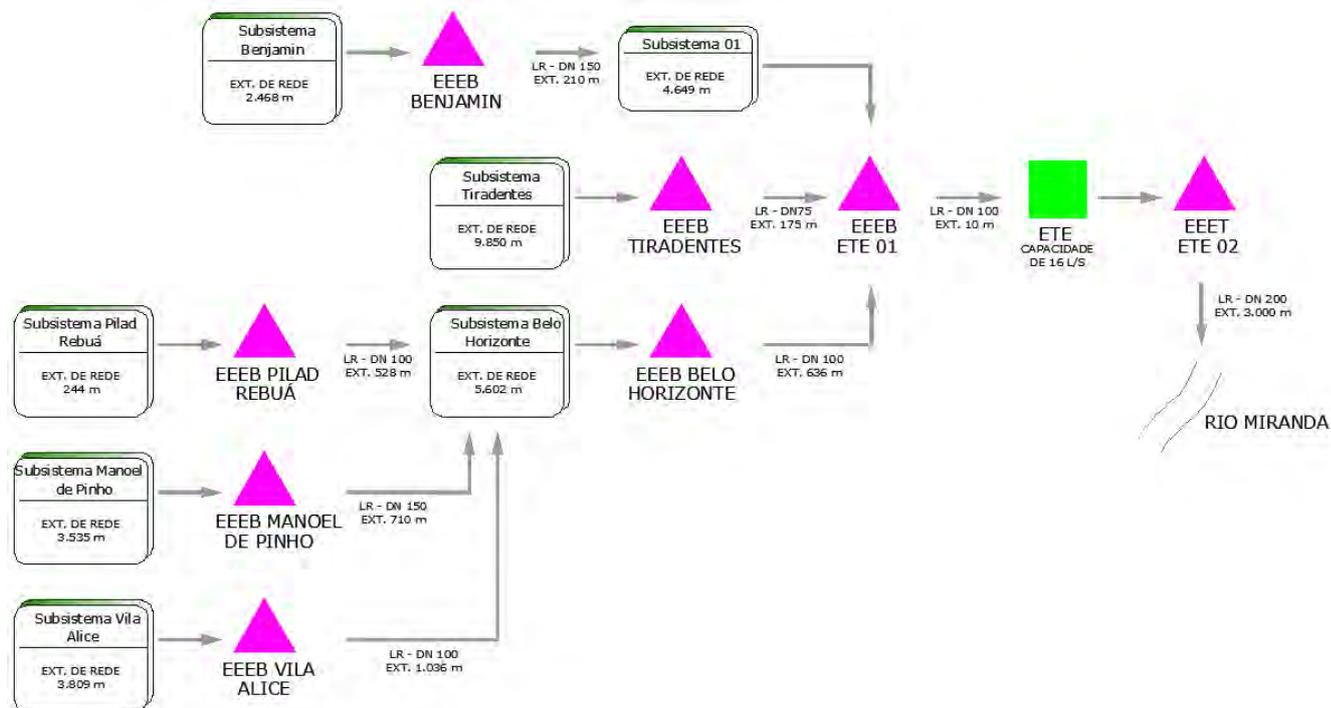
**Figura 2: Fluxograma do sistema de esgotamento sanitário existente**

O sistema de esgotamento sanitário existente, contido na bacia do Rio Miranda, é dividido em seis subsistemas interdependentes e uma estação de tratamento de esgoto. Cada subsistema possui suas próprias instalações de coleta, transporte e

estação elevatória. A Figura 2 apresenta um fluxograma do sistema de esgotamento sanitário existente.

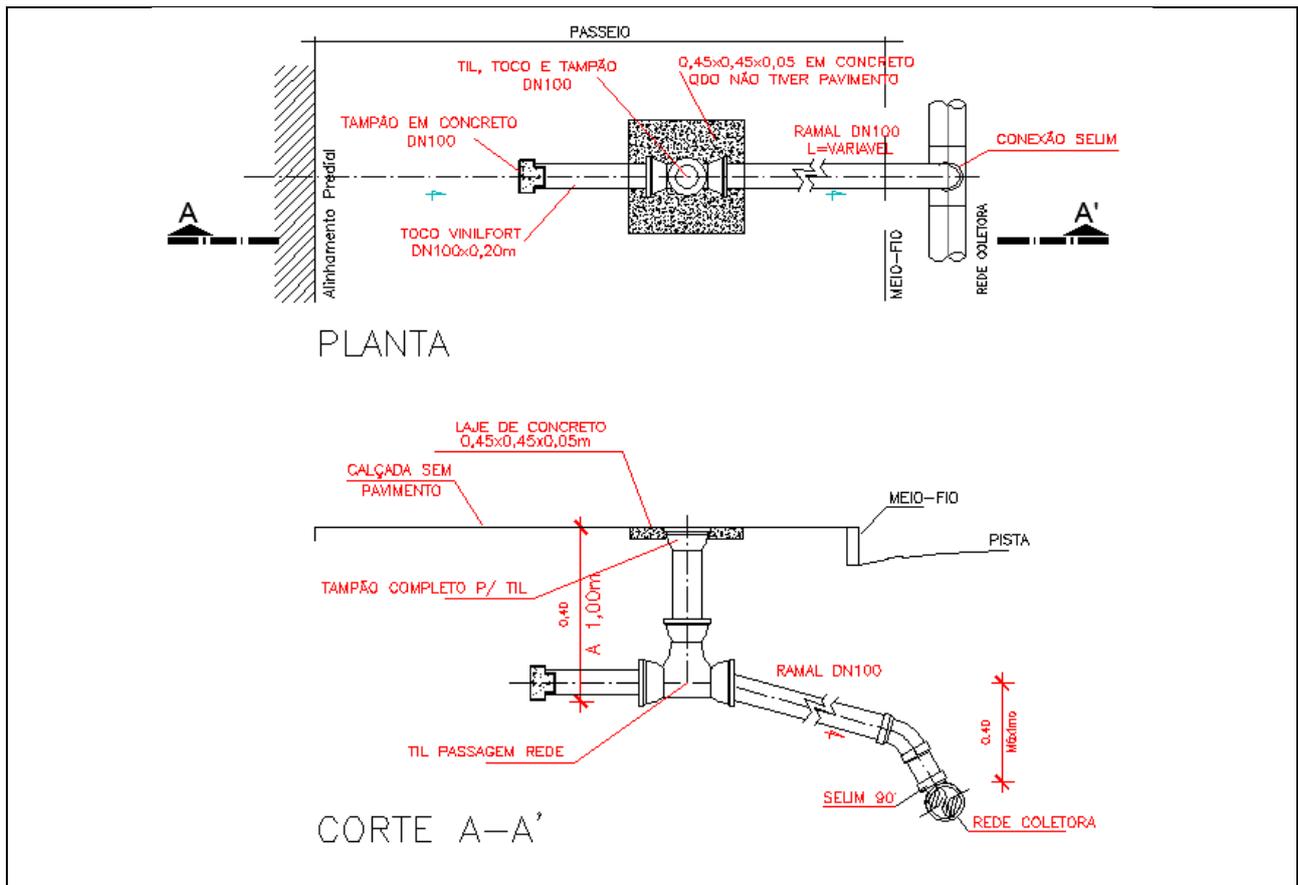
**Figura 3: Modelo Padrão de Ligação Predial de Esgoto Adotado pela SANESUL e Instruções Gerais para a sua Execução.**

Na Figura 3 apresentada a seguir é mostrado o padrão de ligação predial de esgoto adotado pela SANESUL, bem como as instruções para a sua execução.

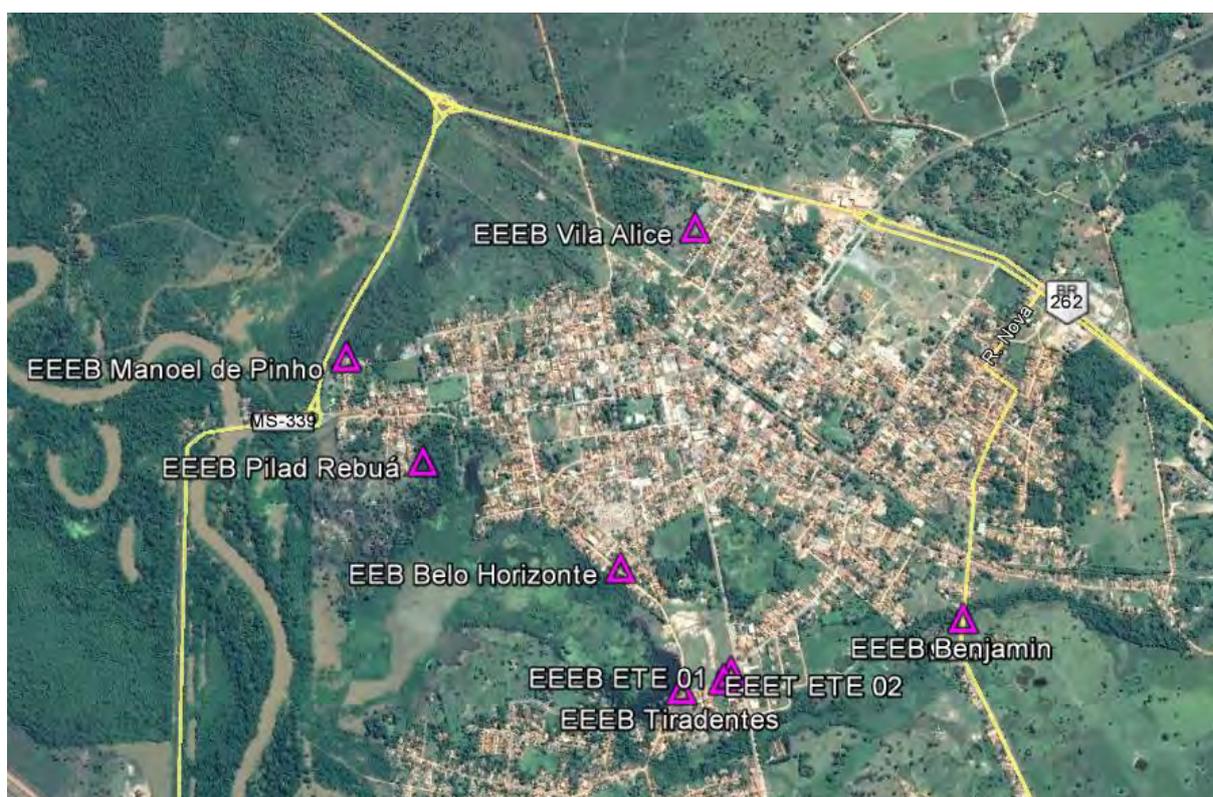
**Figura 4: Localização das elevatórias de esgoto**

Figura 4 apresenta a localização das elevatórias de esgoto do sistema de esgotamento sanitário existente.

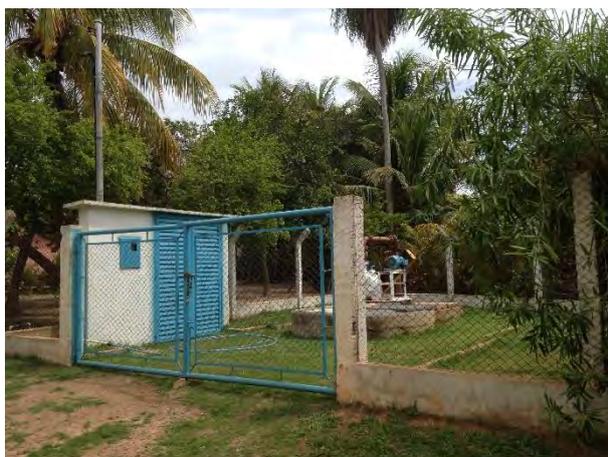
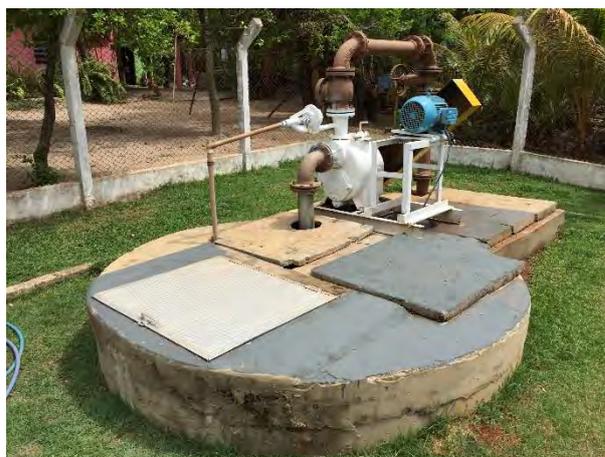
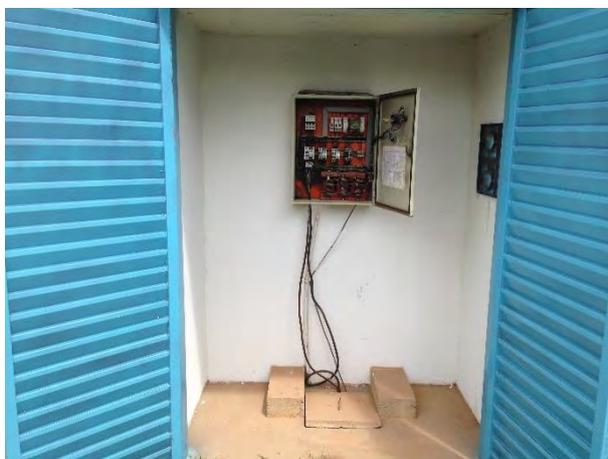
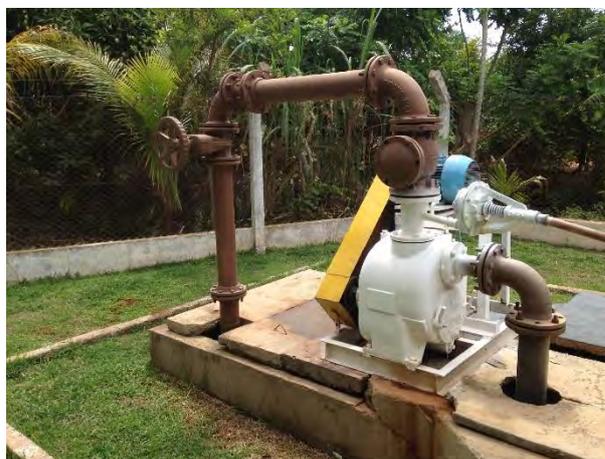
**Figura 5: Relatório fotográfico - EEEB Belo Horizonte**

<p>Observações:</p>	<ul style="list-style-type: none"> <li>- Sem odor forte;</li> <li>- Articulações da tampa de alumínio em mau estado;</li> <li>- Sem gerador, porém possui área para instalação;</li> <li>- Sem iluminação;</li> <li>- Pintura em bom estado;</li> <li>- Comporta de entrada com problemas de vedação;</li> <li>- Possui ponto de água;</li> <li>- Sem bomba reserva instalada na elevatória.</li> </ul>
---------------------	---

**Vista externa / urbanização**

**Poço de sucção**

**Quadro de comando**

**Barrilete de recalque**

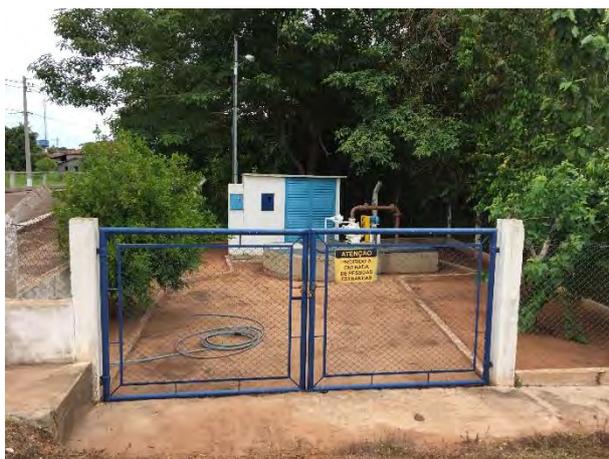
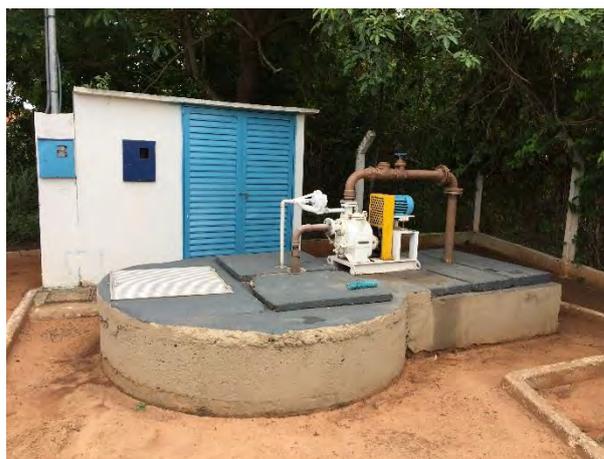
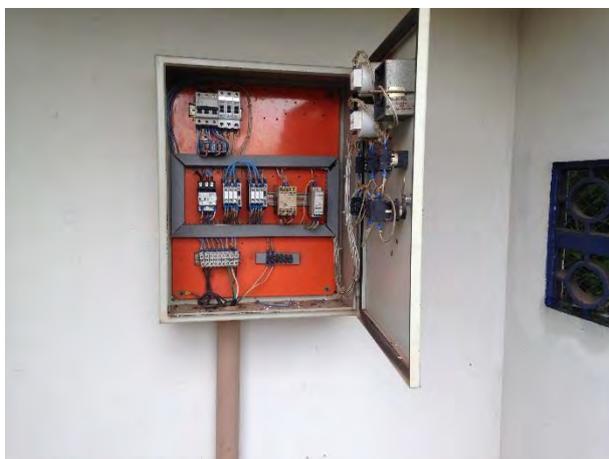
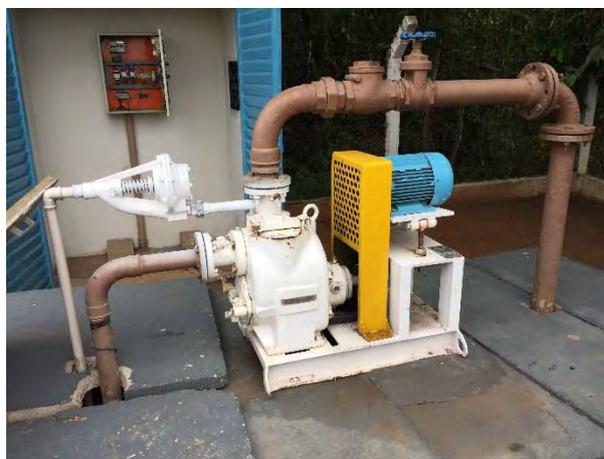
**Figura 6: Relatório fotográfico - EEEB Benjamin**

<p>Observações:</p>	<ul style="list-style-type: none"> <li>- Não possui descarga;</li> <li>- Linha de recalque com corrosão;</li> <li>- Possui parede defletora;</li> <li>- Comporta de entrada com problemas de vedação;</li> <li>- Possui ponto de água;</li> <li>- Possui válvula de alívio de ar;</li> <li>- Sem bomba reserva instalada na elevatória.</li> </ul>
---------------------	--

**Vista externa / urbanização**

**Poço de sucção**

**Quadro de comando**

**Barrilete de recalque**

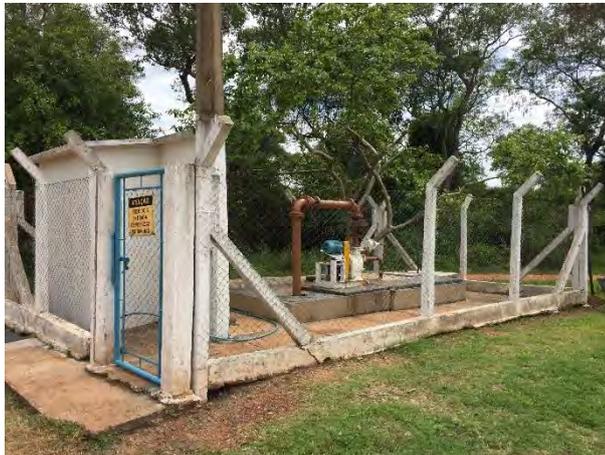
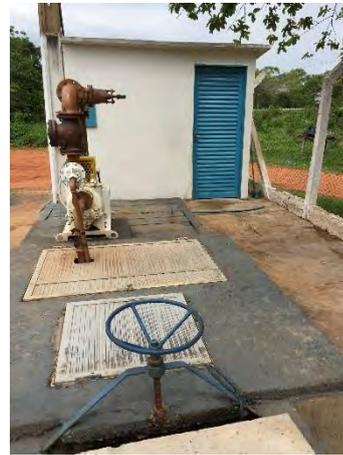
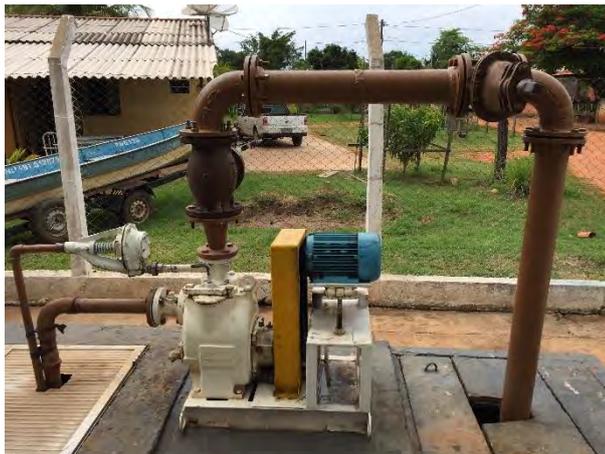
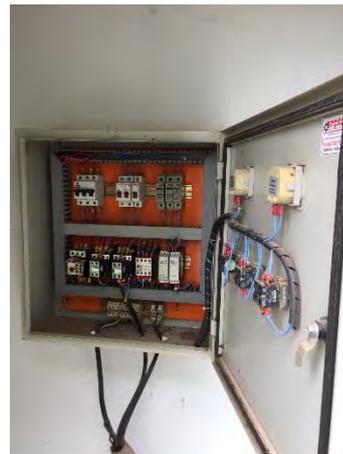
**Figura 7: Relatório fotográfico - EEEB Manoel de Pinho**

<p>Observações</p>	<p>área limitada;</p> <ul style="list-style-type: none"> <li>- Pintura em bom estado;</li> <li>- Não possui válvula de retenção no extravasor;</li> <li>- Não possui comporta de entrada;</li> <li>- Possui descarga na linha de recalque;</li> <li>- Válvula de retenção no barrilete enferrujada;</li> <li>- Possui ponto de água;</li> <li>- Possui drenagem para o interior do poço de sucção;</li> <li>- Extravasamento pelo poço de visita;</li> <li>- Há previsão de instalação de discadora;</li> <li>- Sem bomba reserva instalada na elevatória. A bomba reserva é acoplada a um mangote, quando necessária sua utilização.</li> </ul>
--------------------	--

**Vista externa / urbanização**

**Poço de sucção**

**Barrilete de recalque**

**Quadro de comando**

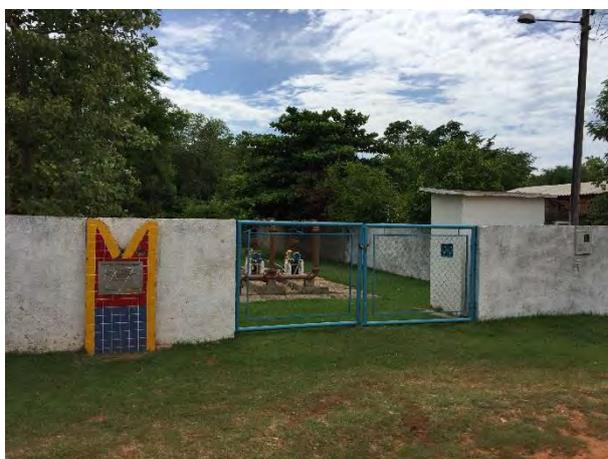
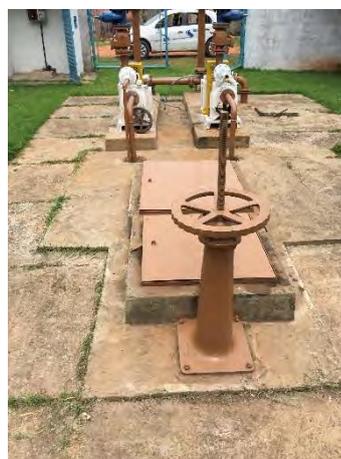
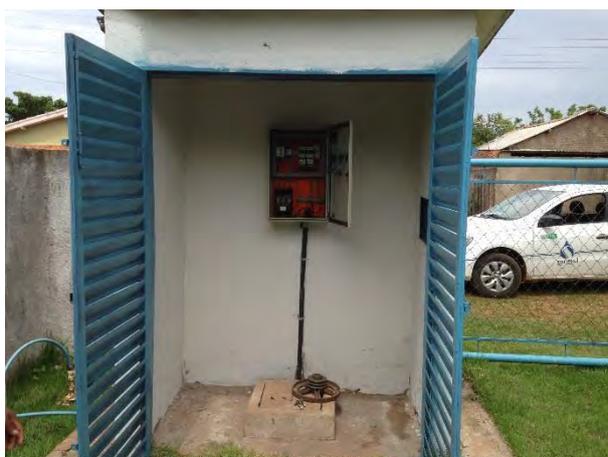
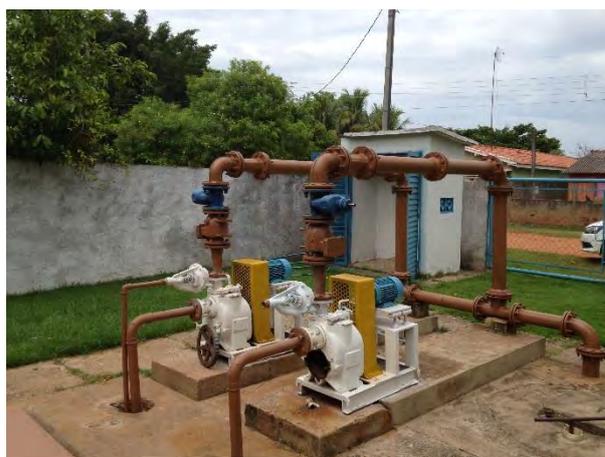
**Figura 8: Relatório fotográfico - EEEB Pilad Rebuá**

Material:	Ferro fundido dúctil
	Diâmetro (mm):	100
	Comprimento (m):	395
Extravasor:	Não	
Observações:	<ul style="list-style-type: none"> <li>- Construção civil em bom estado;</li> <li>- Cesto em mau estado;</li> <li>- Sem odor forte;</li> <li>- Possui parede defletora;</li> <li>- Sem gerador, porém possui área para instalação;</li> <li>- Pintura em bom estado;</li> <li>- Válvula de retenção Angolini;</li> <li>- Descarga com água parada;</li> <li>- Não possui dreno de fundo;</li> <li>- Comporta de entrada com problemas de vedação;</li> <li>- Possui ponto de água;</li> <li>- Possui bomba reserva instalada na elevatória, operação alternada de 15 dias;</li> <li>- Na data da visita, a bomba reserva estava em manutenção.</li> </ul>	
Observações:

**Vista externa / urbanização**

**Poço de sucção**

**Quadro de comando**

**Barrilete de recalque**

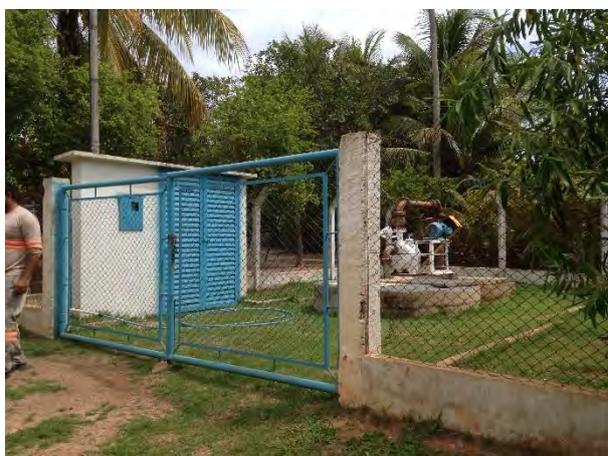
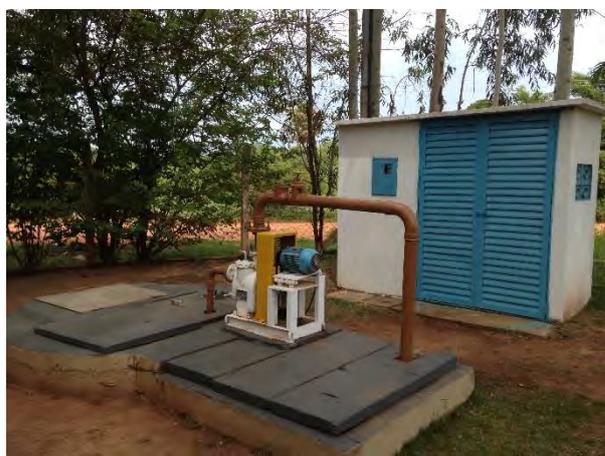
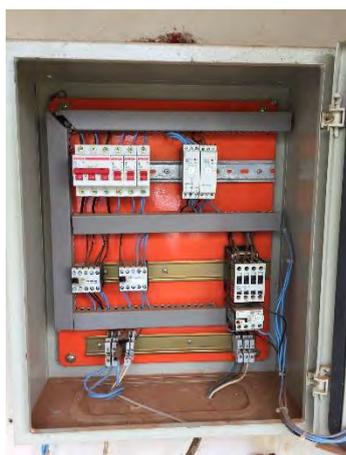
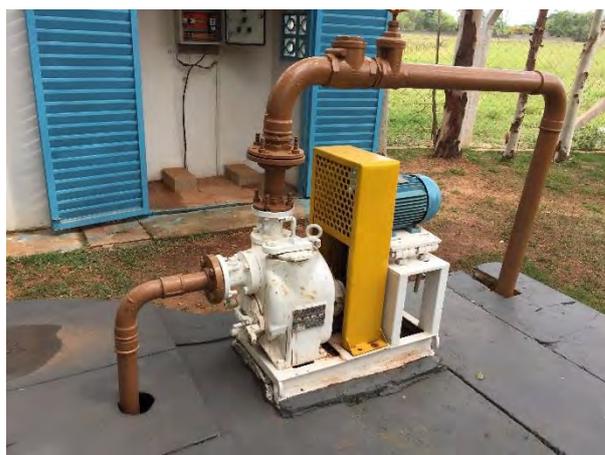
**Figura 9: Relatório fotográfico - EEEB Tiradentes**

**Vista externa / urbanização**

**Poço de sucção**

**Quadro de comando**

**Barrilete de recalque**

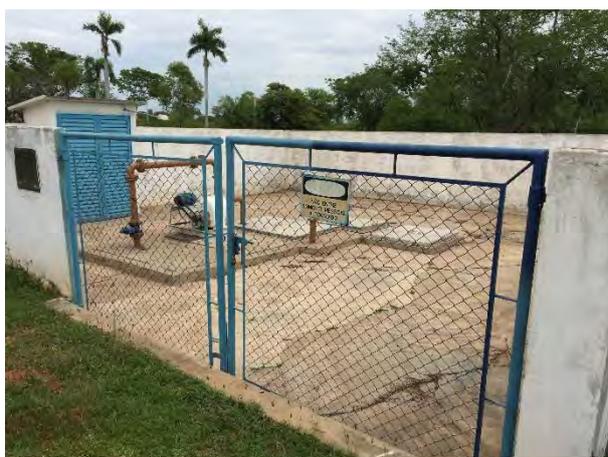
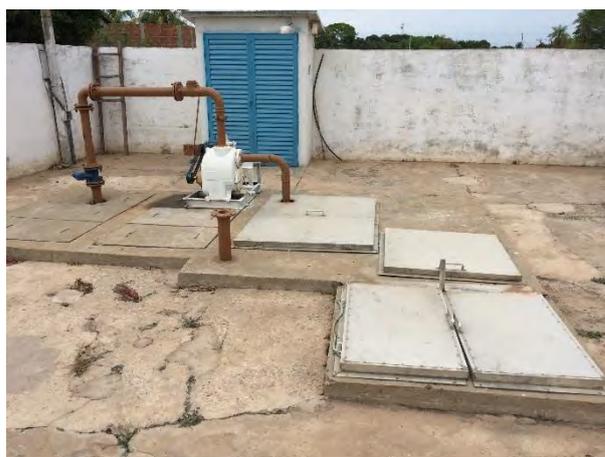
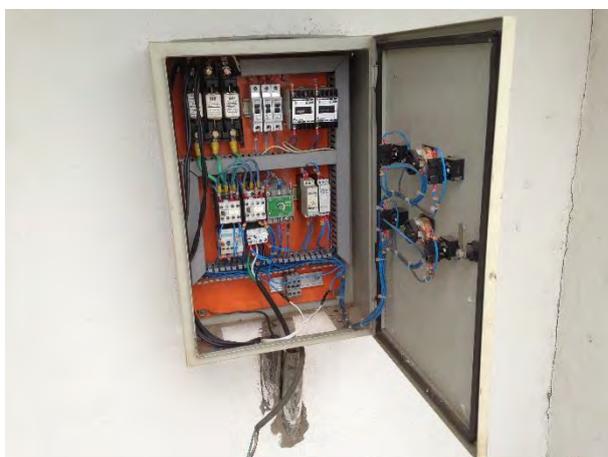
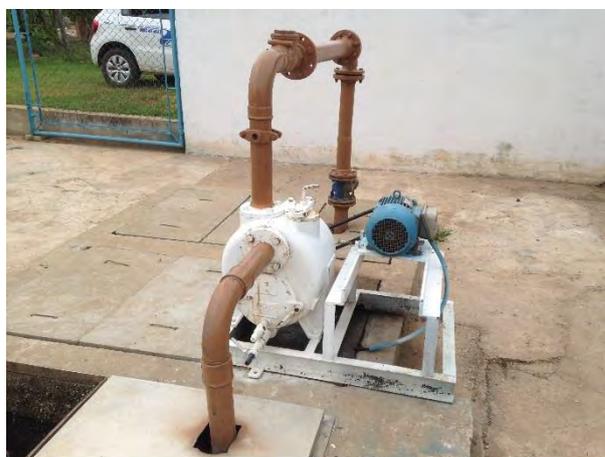
**Figura 10: Relatório fotográfico - EEEB Vila Alice**

Observações:	<ul style="list-style-type: none"> <li>- Não possui válvula de alívio para re-escorva;</li> <li>- Poço de sucção subdividido, com conexão pelo fundo, funcionando como caixa de gordura;</li> <li>- Sem bomba reserva instalada na elevatória.</li> </ul>

**Vista externa / urbanização**

**Poço de sucção**

**Quadro de comando**

**Barrilete de recalque**

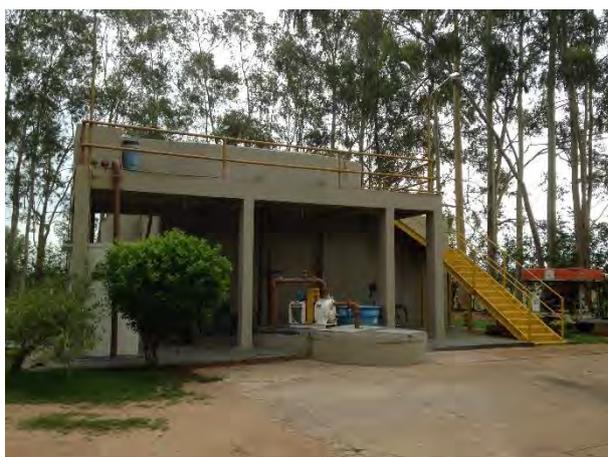
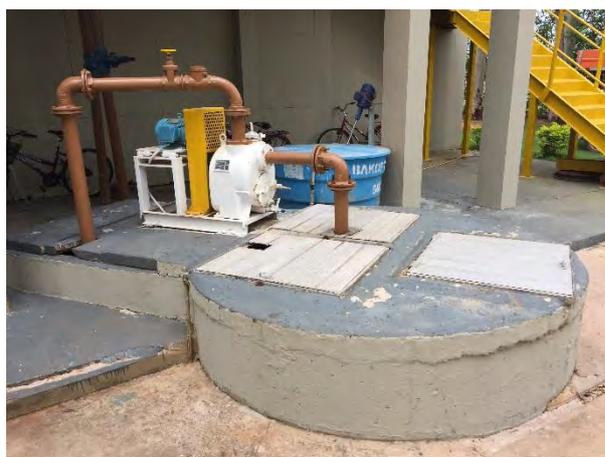
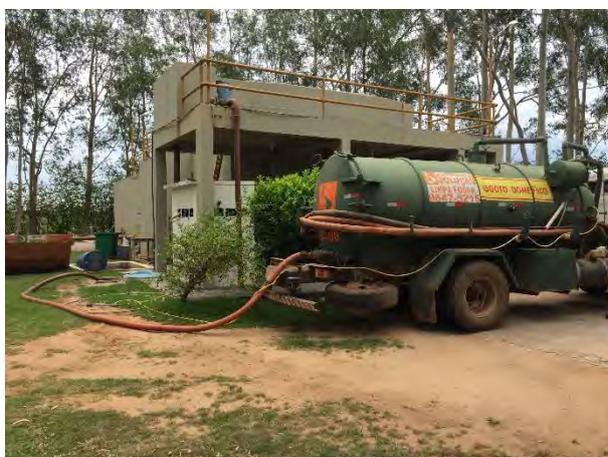
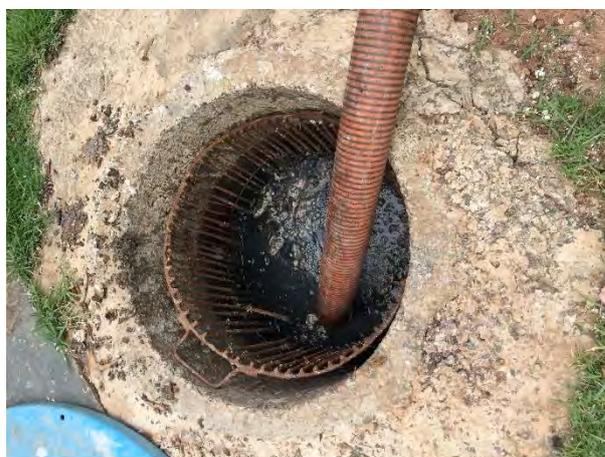
**Figura 11: Relatório fotográfico - EEEB ETE01**

Urbanização:	Perímetro total da estação de tratamento de esgoto fechado, arredores da estação elevatória com pavimento em concreto.	
Ocorrência de Inundações:	Não	
Linha de Recalque:	Destino:	Estação de Tratamento de Esgoto
	Material:	Ferro fundido dúctil
	Diâmetro (mm):	100
	Comprimento (m):	10
Extravasador:	Não	
Observações:	<ul style="list-style-type: none"> <li>- Construção civil em bom estado;</li> <li>- Chegada de duas linhas de recalque (EEEEB Tiradentes e EEEB Belo Horizonte) e rede de esgoto por gravidade;</li> <li>- Bomba reserva submersível (não há informações sobre características desta bomba);</li> <li>- Odor forte, principalmente em dias de recebimento de descarte de fossa;</li> <li>- Articulações da tampa de alumínio em mau estado;</li> <li>- Sem gerador, porém possui área para instalação;</li> <li>- Pintura estado razoável;</li> <li>- Não possui válvula de alívio para re-escorva.</li> </ul>

**Vista externa / urbanização**

**Poço de sucção**

**Recepção de resíduo de fossas**

**Despejo de resíduo de fossa no cesto**

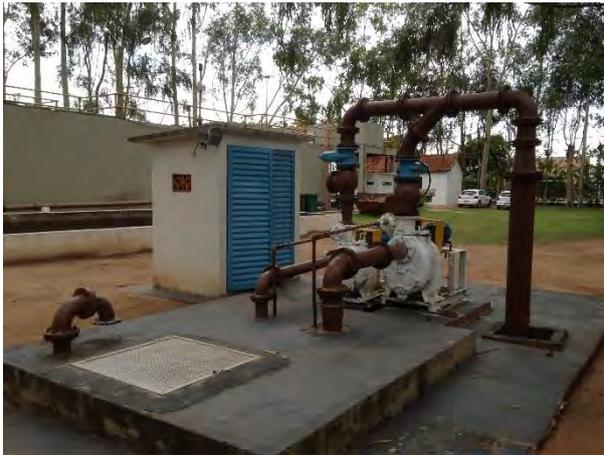
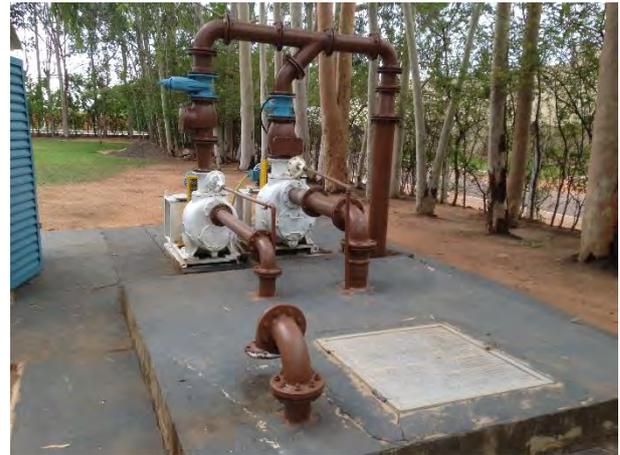
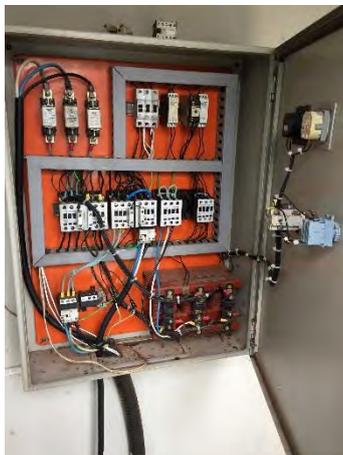
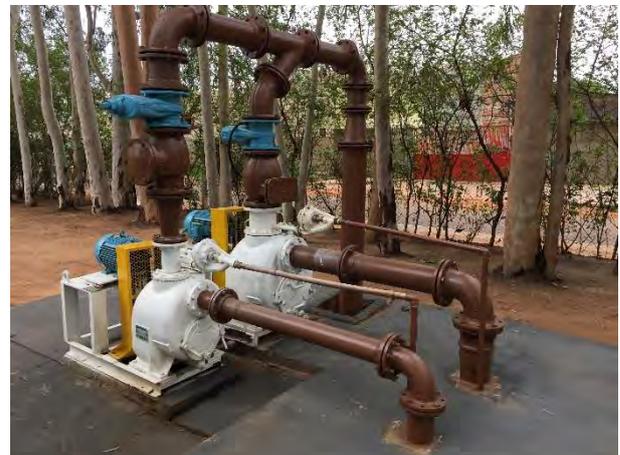
**Figura 12: Relatório fotográfico - EEET ETE02**

Ocorrência de Inundações:	Não	
Linha de Recalque:	Destino:	Rio Miranda
	Material:	Ferro fundido dúctil
	Diâmetro (mm):	200
	Comprimento (m):	200
Extravasor:	Sim	
Observações:	<ul style="list-style-type: none"> <li>- Construção civil em bom estado;</li> <li>- Pintura estado razoável;</li> <li>- Dois barriletes de sucção, um DN 100 mm e outro DN 150 mm</li> <li>- As informações do CMB apresentadas neste quadro referem-se ao de diâmetro de sucção DN 100. Não há informações a respeito do CMB de diâmetro de sucção DN 150.</li> <li>- Articulações da tampa de alumínio em mau estado;</li> <li>- Sem gerador, porém possui área para instalação;</li> <li>- Possui respiro;</li> <li>- Existência de by-pass da estação de tratamento, vindo da EEEB ETE01;</li> <li>- Bombas autoescorvantes em bom estado.</li> </ul>

**Vista externa / urbanização**

**Poço de sucção**

**Quadro de comando**

**Barrilete de recalque**

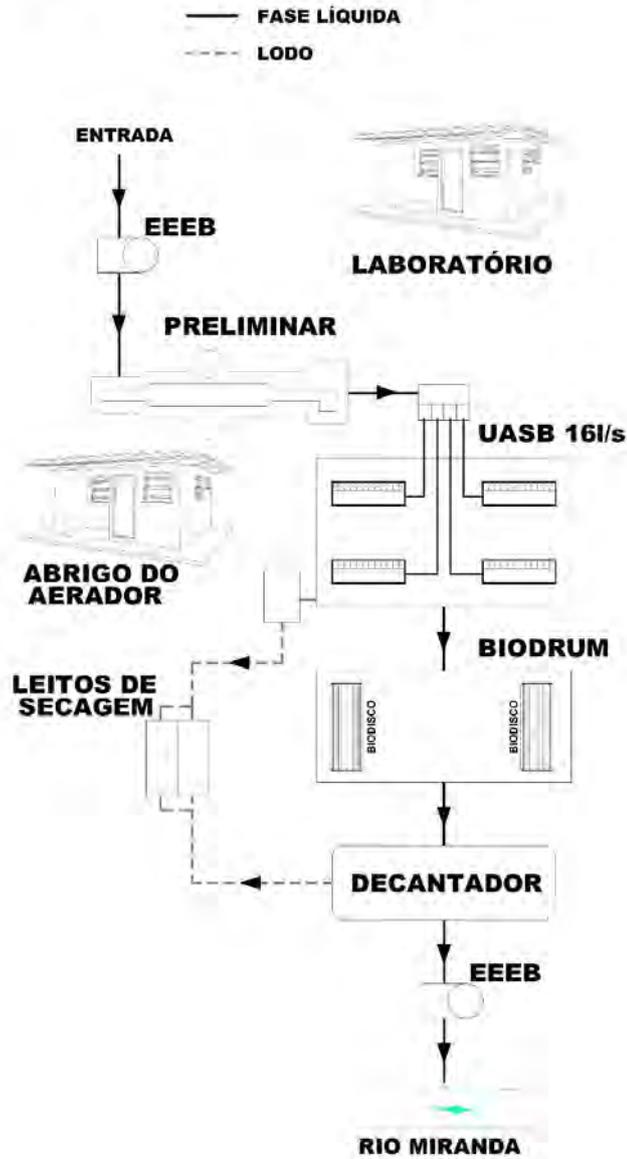
Figura 13: Croqui da Estação de Tratamento de Esgoto Miranda

A ETE Miranda, pertencente ao Sistema de Esgotamento Sanitário da Bacia do Rio Miranda, está localizada na Rua João Pedro Pedrossiam, 582 (coordenadas UTM 564.505 E, 7.760.857 S) e há 20 anos é responsável pelo tratamento de todo o esgoto coletado na cidade. Possui quatro reatores anaeróbios (UASB), dois módulos de Biodrum, decantador secundário e dois leitos de secagem, conforme ilustrado no croqui da Figura 13. A ETE opera 24 horas por dia, divididas em dois turnos de 12 horas. A vazão média tratada atualmente é de 8,99 L/s com capacidade máxima de tratamento de 16 L/s. A média de eficiência de remoção de DBO entre novembro de 2015 e outubro de 2016 é de 58,57%. O corpo receptor é o Rio Miranda, enquadrado como Classe 2.

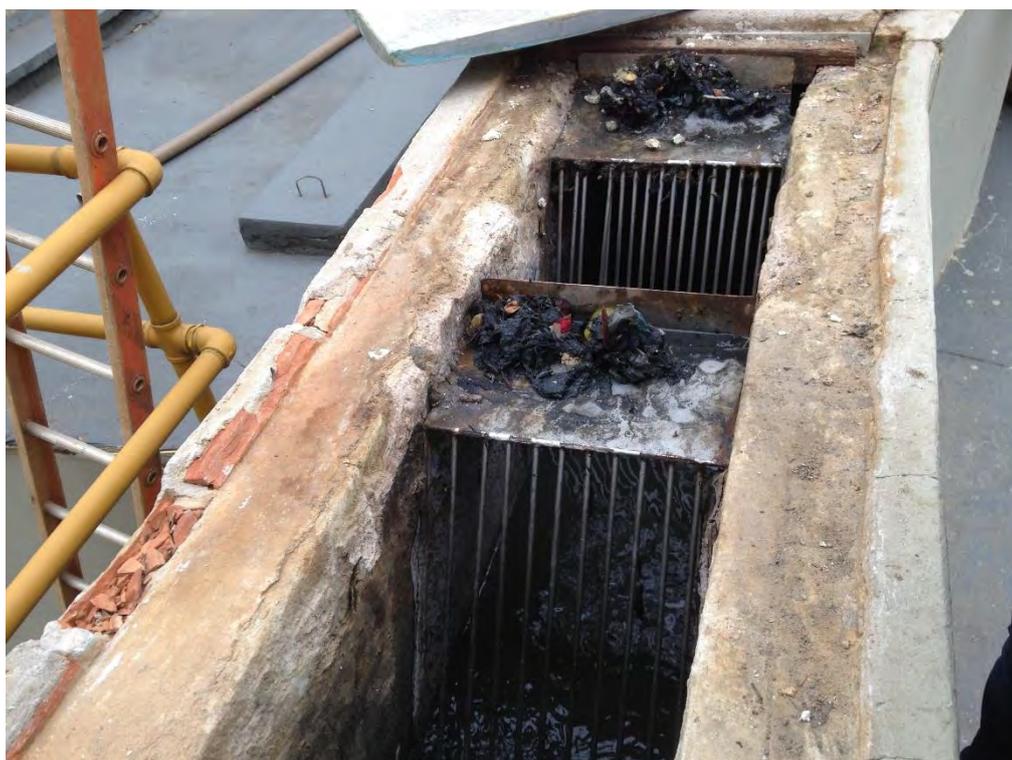
**Figura 14: ETE Miranda – Tratamento preliminar - Canal de gradeamento**

A vazão afluyente à ETE Miranda é bombeada na EEEB ETE 01 até o canal de gradeamento. O gradeamento tem como objetivo a remoção de sólidos grosseiros transportados pelo esgoto. O espaçamento da grade média é de 3 cm e o da grade fina é de 2 cm. A limpeza das grades é manual com a utilização de rastelo e o resíduo é sanitizado com cal. O canal de gradeamento pode ser visto na Figura 14.

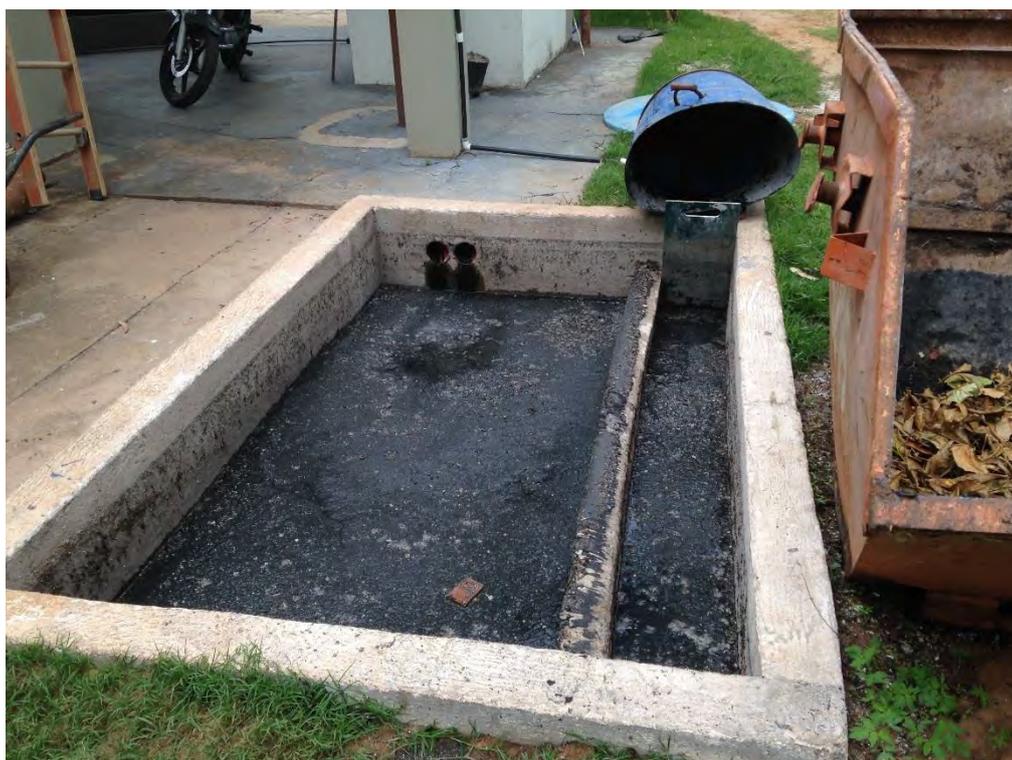
**Figura 15: ETE Miranda – Tratamento preliminar – Caixa de areia**

Após retirada dos sólidos grosseiros, o esgoto é transportado por gravidade ao desarenador (ver Figura 16), que tem como objetivo a remoção de sólidos em suspensão com elevado peso específico. Esta remoção se dá pela ação da gravidade atuando sobre o fluxo em baixa velocidade. O desarenador possui dois canais de 0,5 m de largura e 3,9 m de comprimento. O resíduo é armazenado na caixa de areia (ver Figura 15) até sua disposição final no lixão da cidade.

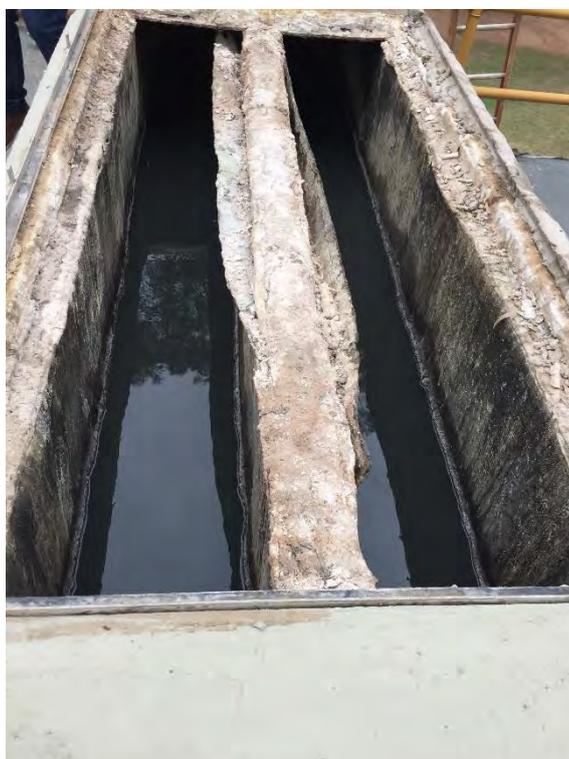
**Figura 16: ETE Miranda – Tratamento preliminar - Desarenador**

Na sequência, o esgoto é transportado por gravidade até a Calha Parshall para medição de vazão. As estruturas civis estão em estado razoável de conservação.

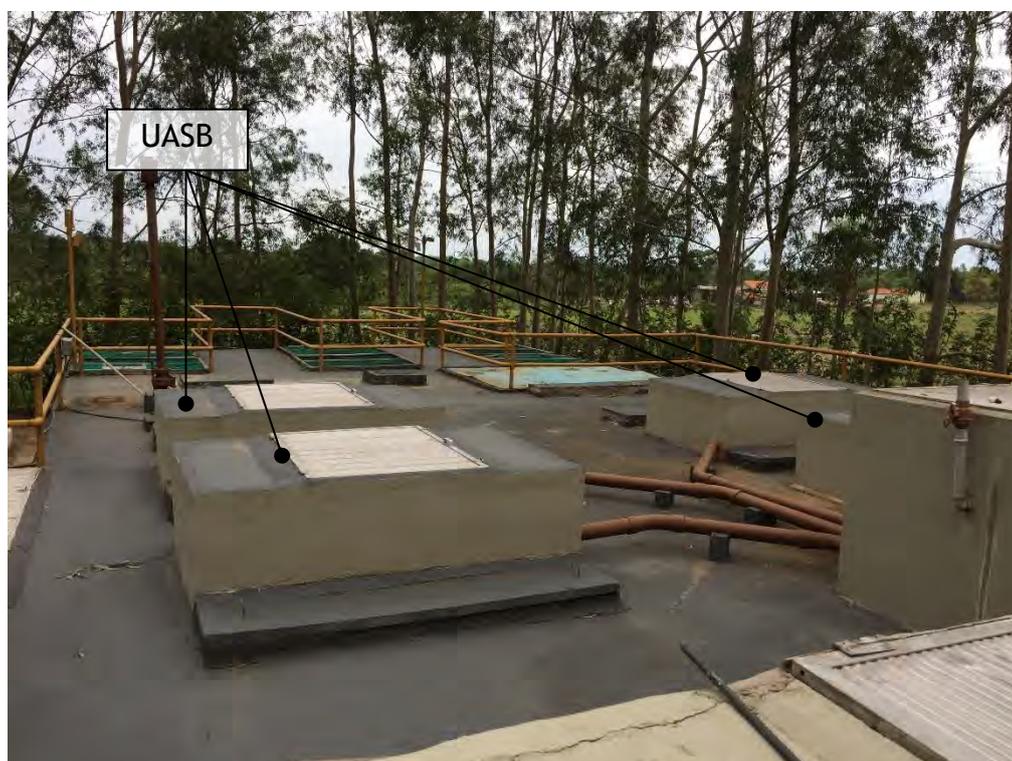
Após etapa de tratamento preliminar, a vazão de esgoto é subdividida a partir de um distribuidor de vazão entre os quatro reatores UASB apoiados. Dentro dos reatores, cada corrente é subdividida em dez correntes para distribuição no interior do reator, sempre com fluxo ascendente. A Figura 17 e Figura 18 ilustra a disposição dos reatores UASB na estação de tratamento. O biogás produzido no processo de decomposição do esgoto é coletado e queimado.

Figura 17: ETE Miranda – Tratamento primário – Vista externa dos reatores UASB

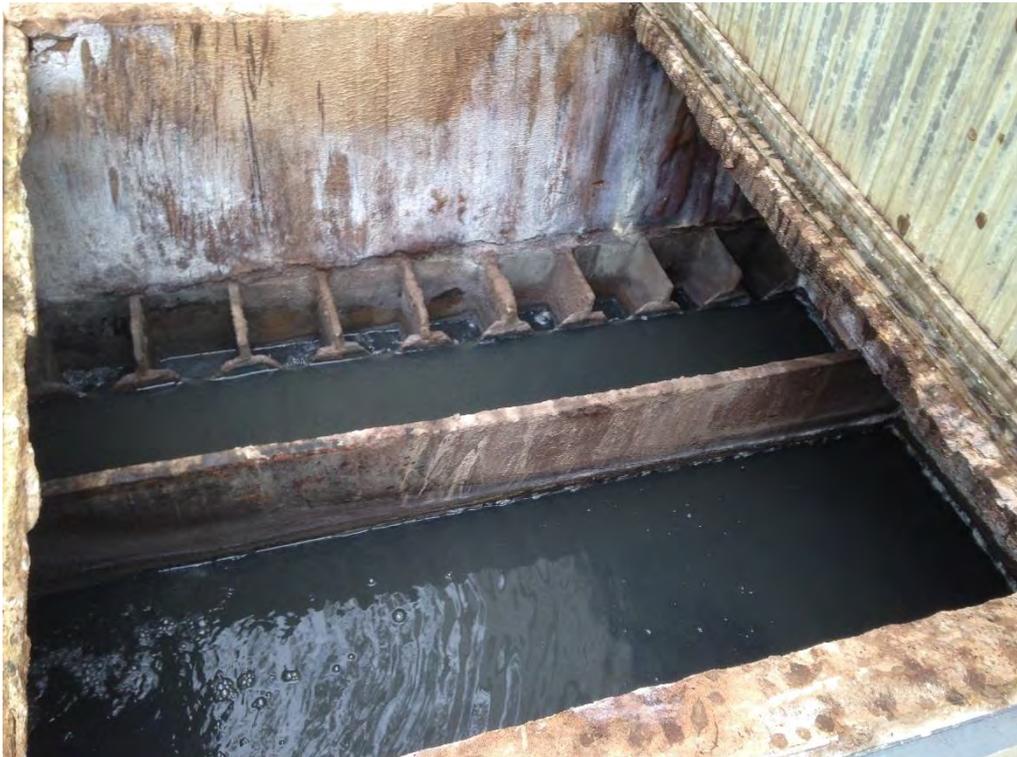
**Figura 18: ETE Miranda – Tratamento primário – Vista interna do reator UASB**

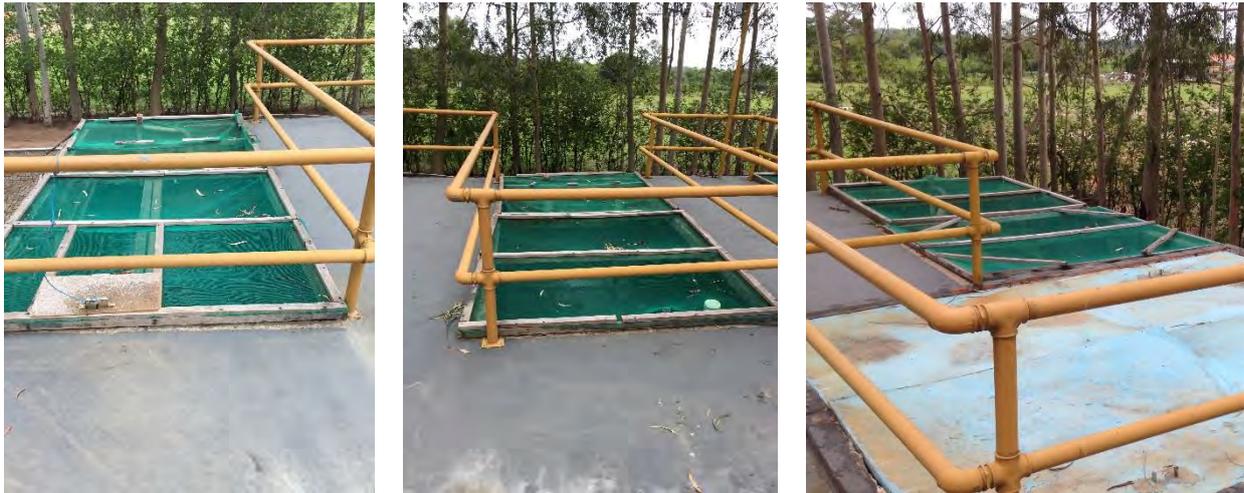
**Figura 19: ETE Miranda – Tratamento primário – Acessos ao decantador**

A jusante dos reatores Biodrum está o decantador secundário, cujos acessos são apresentados na Figura 19. Esta estrutura é responsável pela remoção do lodo oriundo do processo de decomposição. A espuma produzida ao longo do processo pode ser removida a partir das tampas de visita na superfície do decantador.

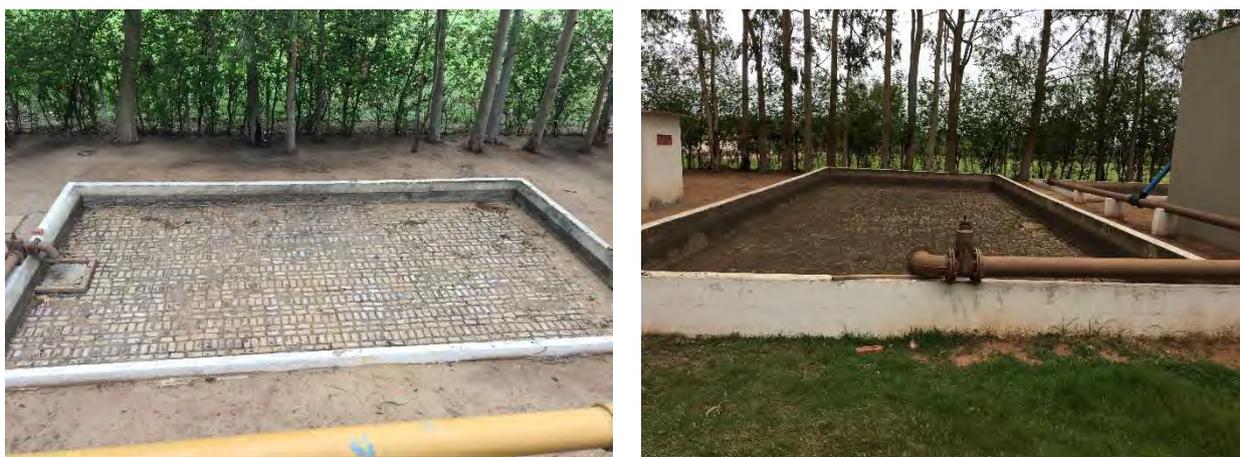
**Figura 20: ETE Miranda – Pós-tratamento – Leitos de secagem**

O lodo removido no decantador secundário é encaminhado aos leitos de secagem ilustrados na Figura 20. O estado de conservação dos leitos de secagem é bom. Após processo de secagem, a destinação final deste resíduo é o lixão municipal.

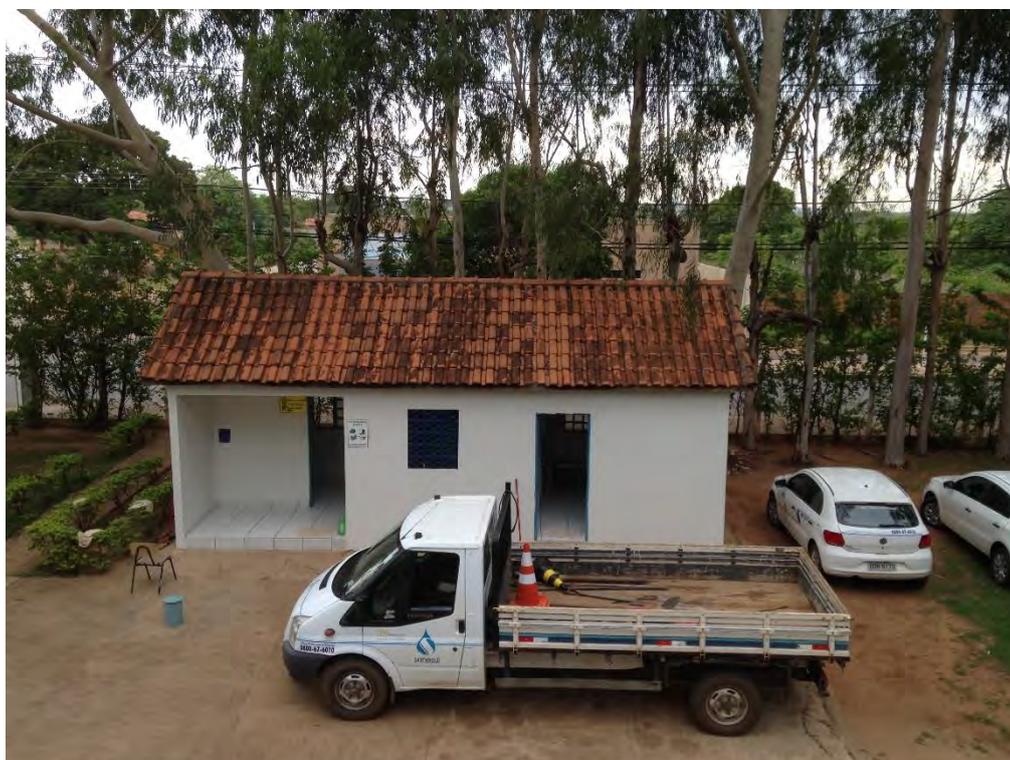
**Figura 21: ETE Miranda – Estruturas auxiliares – Sede administrativa**

A ETE Miranda possui uma sede administrativa (ver Figura 22), contendo laboratório para análises de pH, sólidos sedimentáveis, medição de temperatura externa, temperatura do fluido e medição de vazão (leituras na calha Parshall).

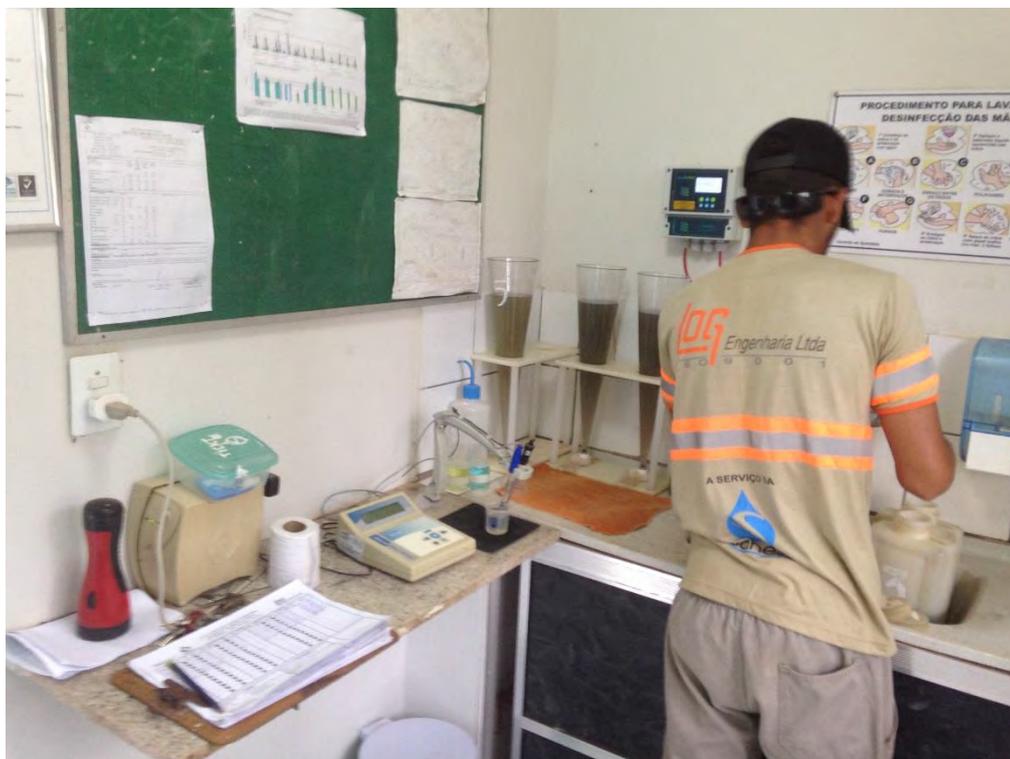
**Figura 22: ETE Miranda – Estruturas auxiliares – Laboratório**

As coletas são realizadas a cada duas horas. A cada 30 dias são coletadas amostras para análises em Campo Grande. A Figura 22 apresenta o laboratório e alguns de seus equipamentos.
