**GOVERNO DO ESTADO DE MATO GROSSO DO SUL**  
**EMPRESA DE SANEAMENTO DE MATO GROSSO DO SUL S.A. - SANESUL**

## **MODELAGEM TÉCNICA**

### **Estudos de Engenharia, Ambiental e Social**

**Volume 43 – Miranda**

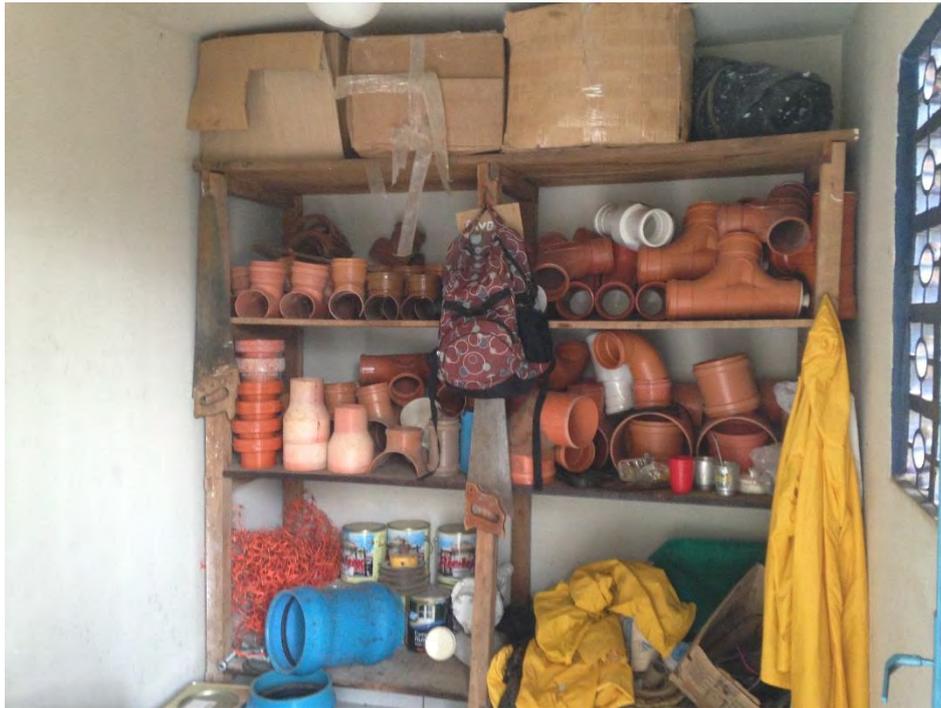
**Figura 23: ETE Miranda – Estruturas auxiliares – Almoxarifado**

Na mesma sede administrativa existe também um almoxarifado para o armazenamento de peças de reposição e manutenção (ver Figura 23) e um escritório (ver Figura 24).

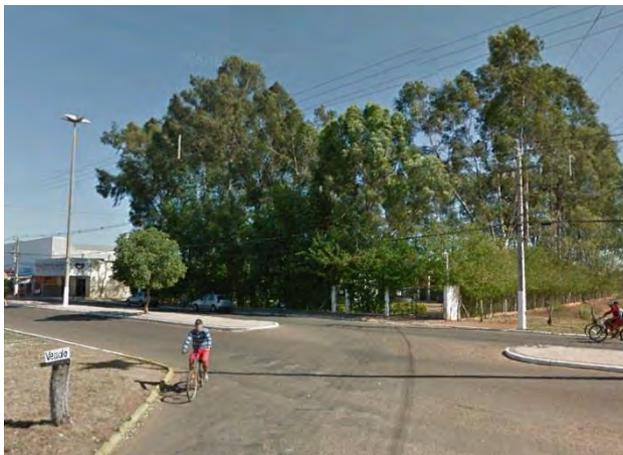
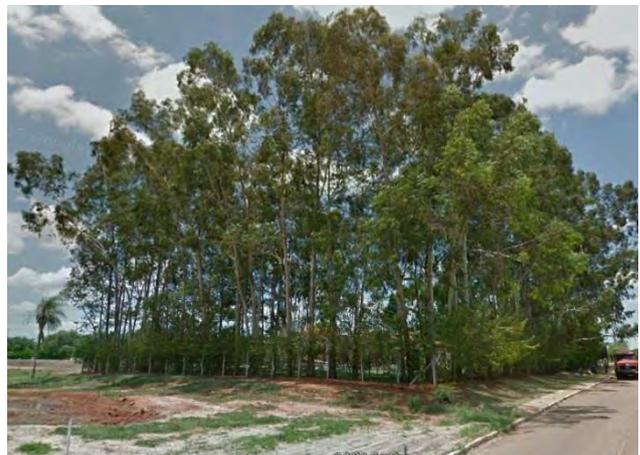
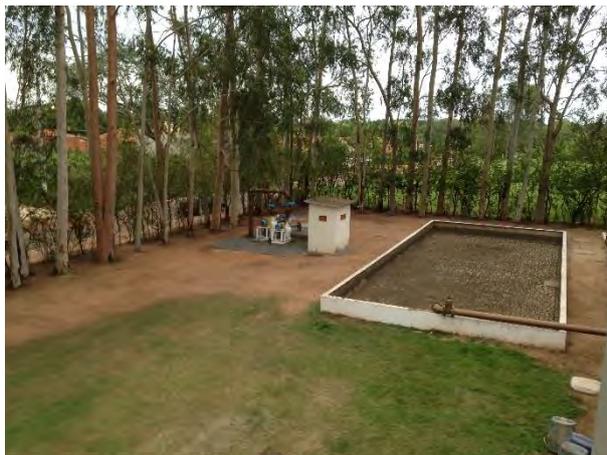
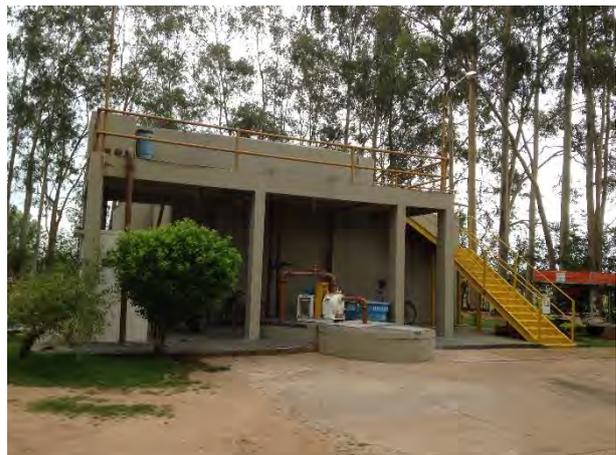
**Figura 25: ETE Miranda - Urbanização**

A área da ETE Miranda é cercada por alambrado e possui um portão para veículos e um portão para pedestres. O terreno é gramado com falhas e existem eucaliptos por toda a extensão da cerca. Não possui vizinhança próxima, sendo uma área com possibilidade de expansão. A região possui fornecimento de água e energia elétrica. O estado de conservação geral das estruturas é bom. A Figura 25 apresenta um panorama geral das condições de urbanização da área da estação de tratamento.

**Gramado com falhas**

**Trecho com revestimento em concreto**

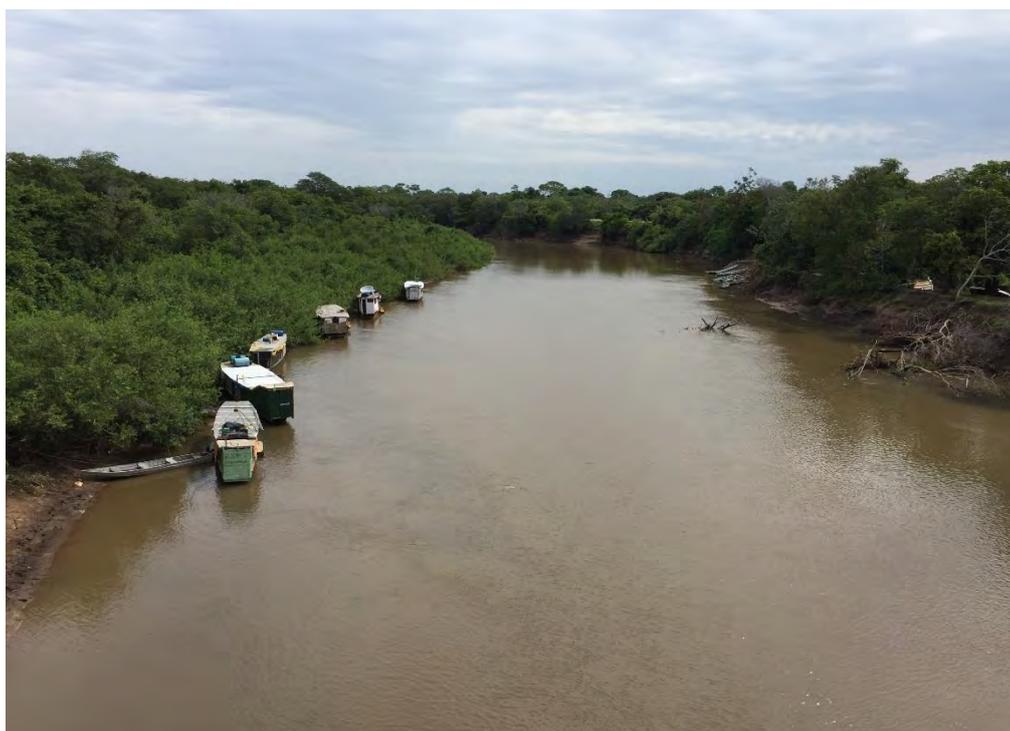
**Figura 26: Rio Miranda**

O corpo receptor do efluente da ETE Miranda é o Rio Miranda, enquadrado como Corpo de Água Doce de Classe 2 (CECA/MS nº 36, de 27 de junho de 2012). A vazão mínima de referência ( $Q_{95\%}$ ) no ponto de lançamento (Coordenadas 20°14'55.67"S / 56°23'51.82"O) é igual a 14,9 m<sup>3</sup>/s (ou seja, em 95% do tempo a vazão do Rio Miranda é maior ou igual a 14,9 m<sup>3</sup>/s). A Figura 26 ilustra o Rio Miranda visto da ponte da estrada MS-339.

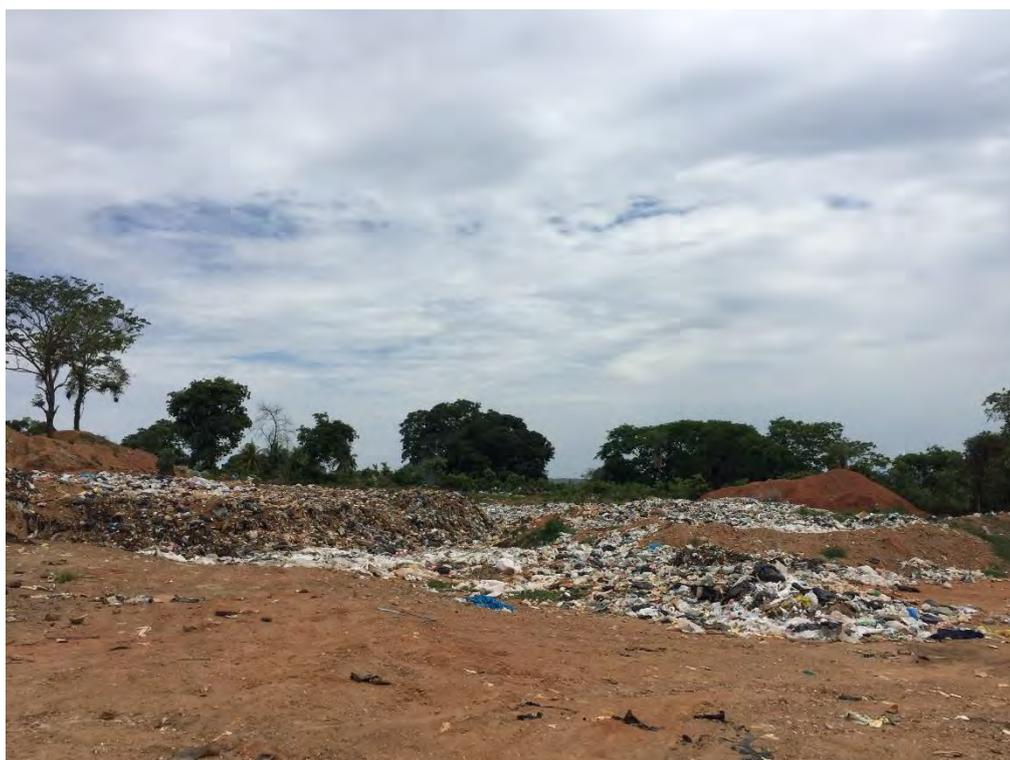
**Figura 27: Lixão da cidade de Miranda**

A cidade de Miranda não possui aterro sanitário, sendo todos os resíduos sólidos gerados encaminhados ao lixão municipal (ver Figura 27), localizado a aproximadamente 7,5 km do centro da cidade. A cidade não conta com serviço de coleta seletiva de resíduos.

Segundo CAOMA/MPMS (2016), a cidade de Miranda já foi penalizada a pagar uma multa de R\$ 1.047.040,70 devido à disposição de lixos sólidos e fezes em terreno localizado atrás do Conjunto Habitacional José Pedrossian II. O Ministério Público conferiu à cidade as obrigações de abstenção do despejo de resíduos na área, limpeza e recuperação da área afetada e implementação de um aterro controlado.

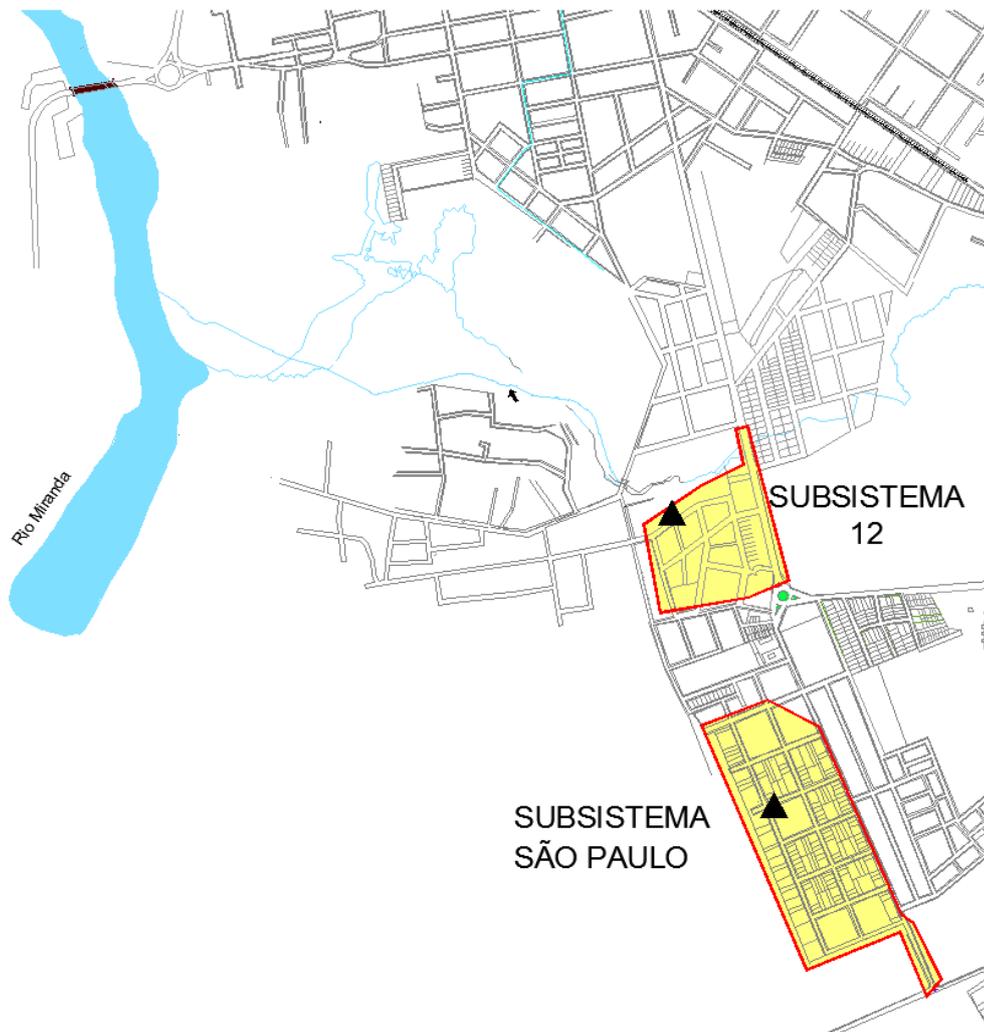
**Figura 28: Área com execução de obras de implantação de rede coletora e estações elevatórias**

Atualmente estão sendo executadas as obras das redes coletores e estações elevatórias dos Subsistemas 12 e São Paulo. A figura a seguir apresenta a delimitação das áreas que serão atendidas com a implantação das redes coletoras.

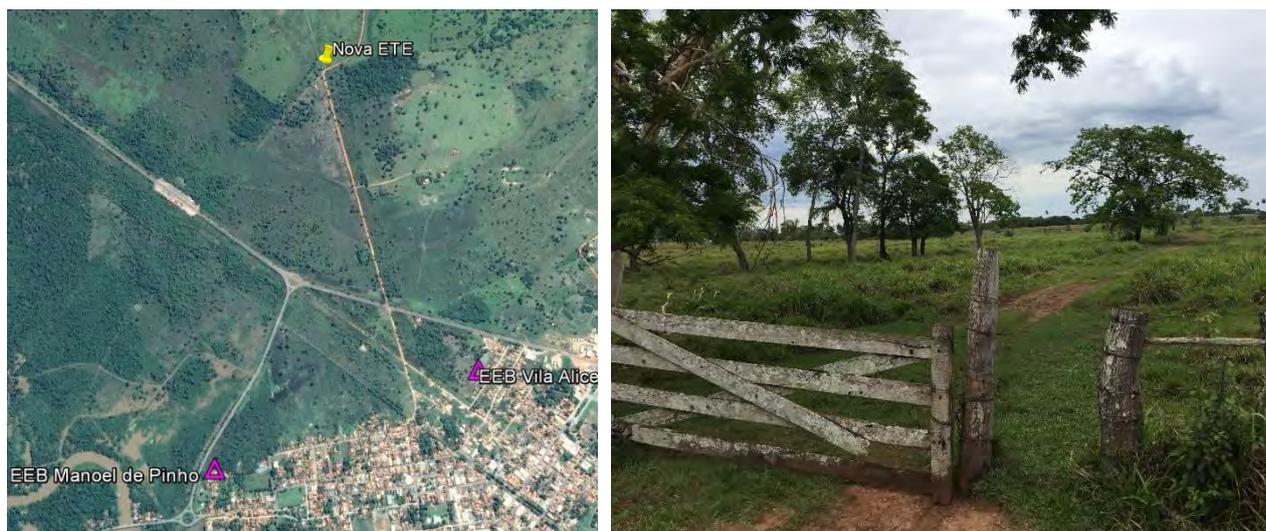
**Figura 29: Área para implantação da nova ETE Miranda**

A Sanesul comprou uma área com bom tamanho para implantação de uma Nova Estação de Tratamento de Esgotos. Sua localização é mais afastada do centro do município. A área encontra-se cercada, sem construções e com vegetação baixa. A Figura 29 apresenta a área para futura implantação da ETE.

A área está localizada a 2,5 km do centro da cidade, coordenadas UTM: 563.591 E e 7.764.032

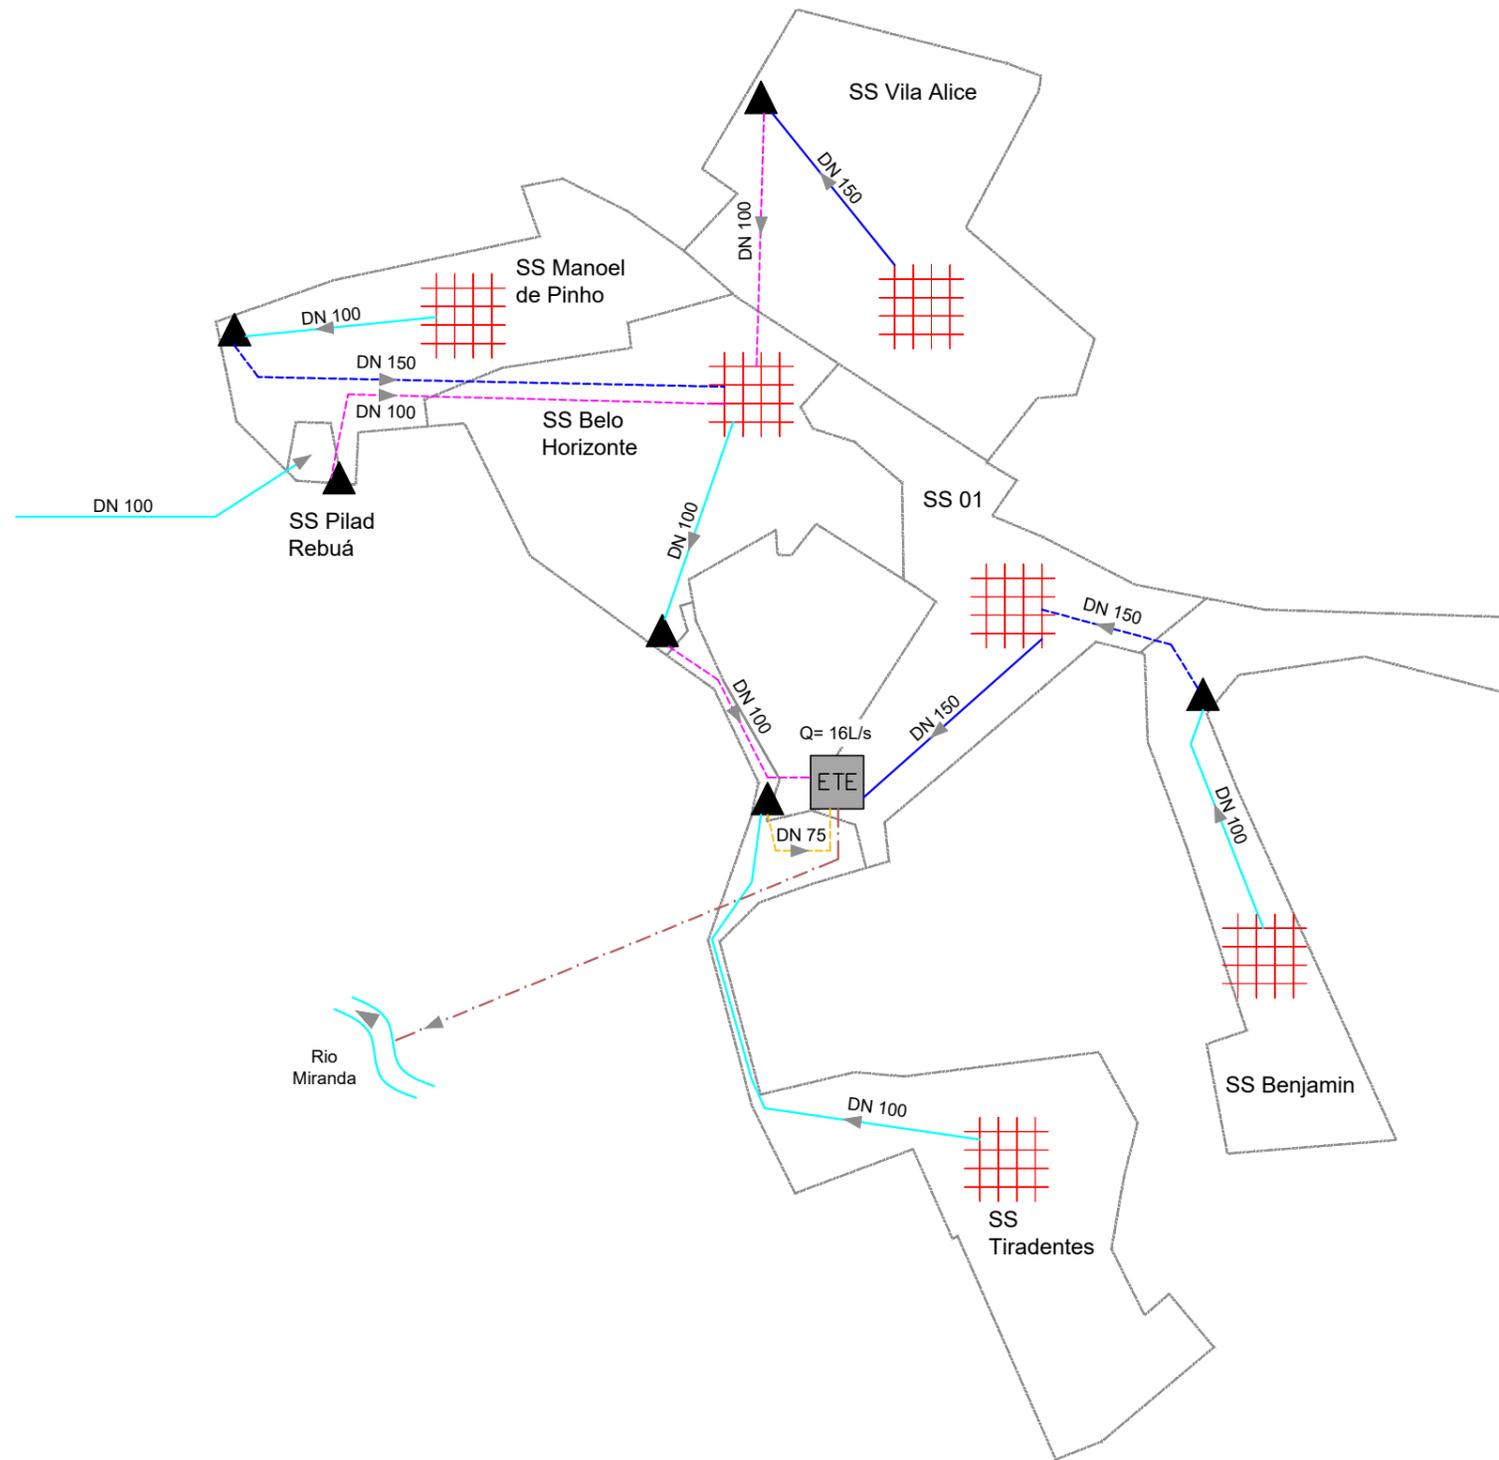
O **Anexo 1** representa o fluxograma / croqui do Sistema de Esgotamento Sanitário da cidade de Miranda.

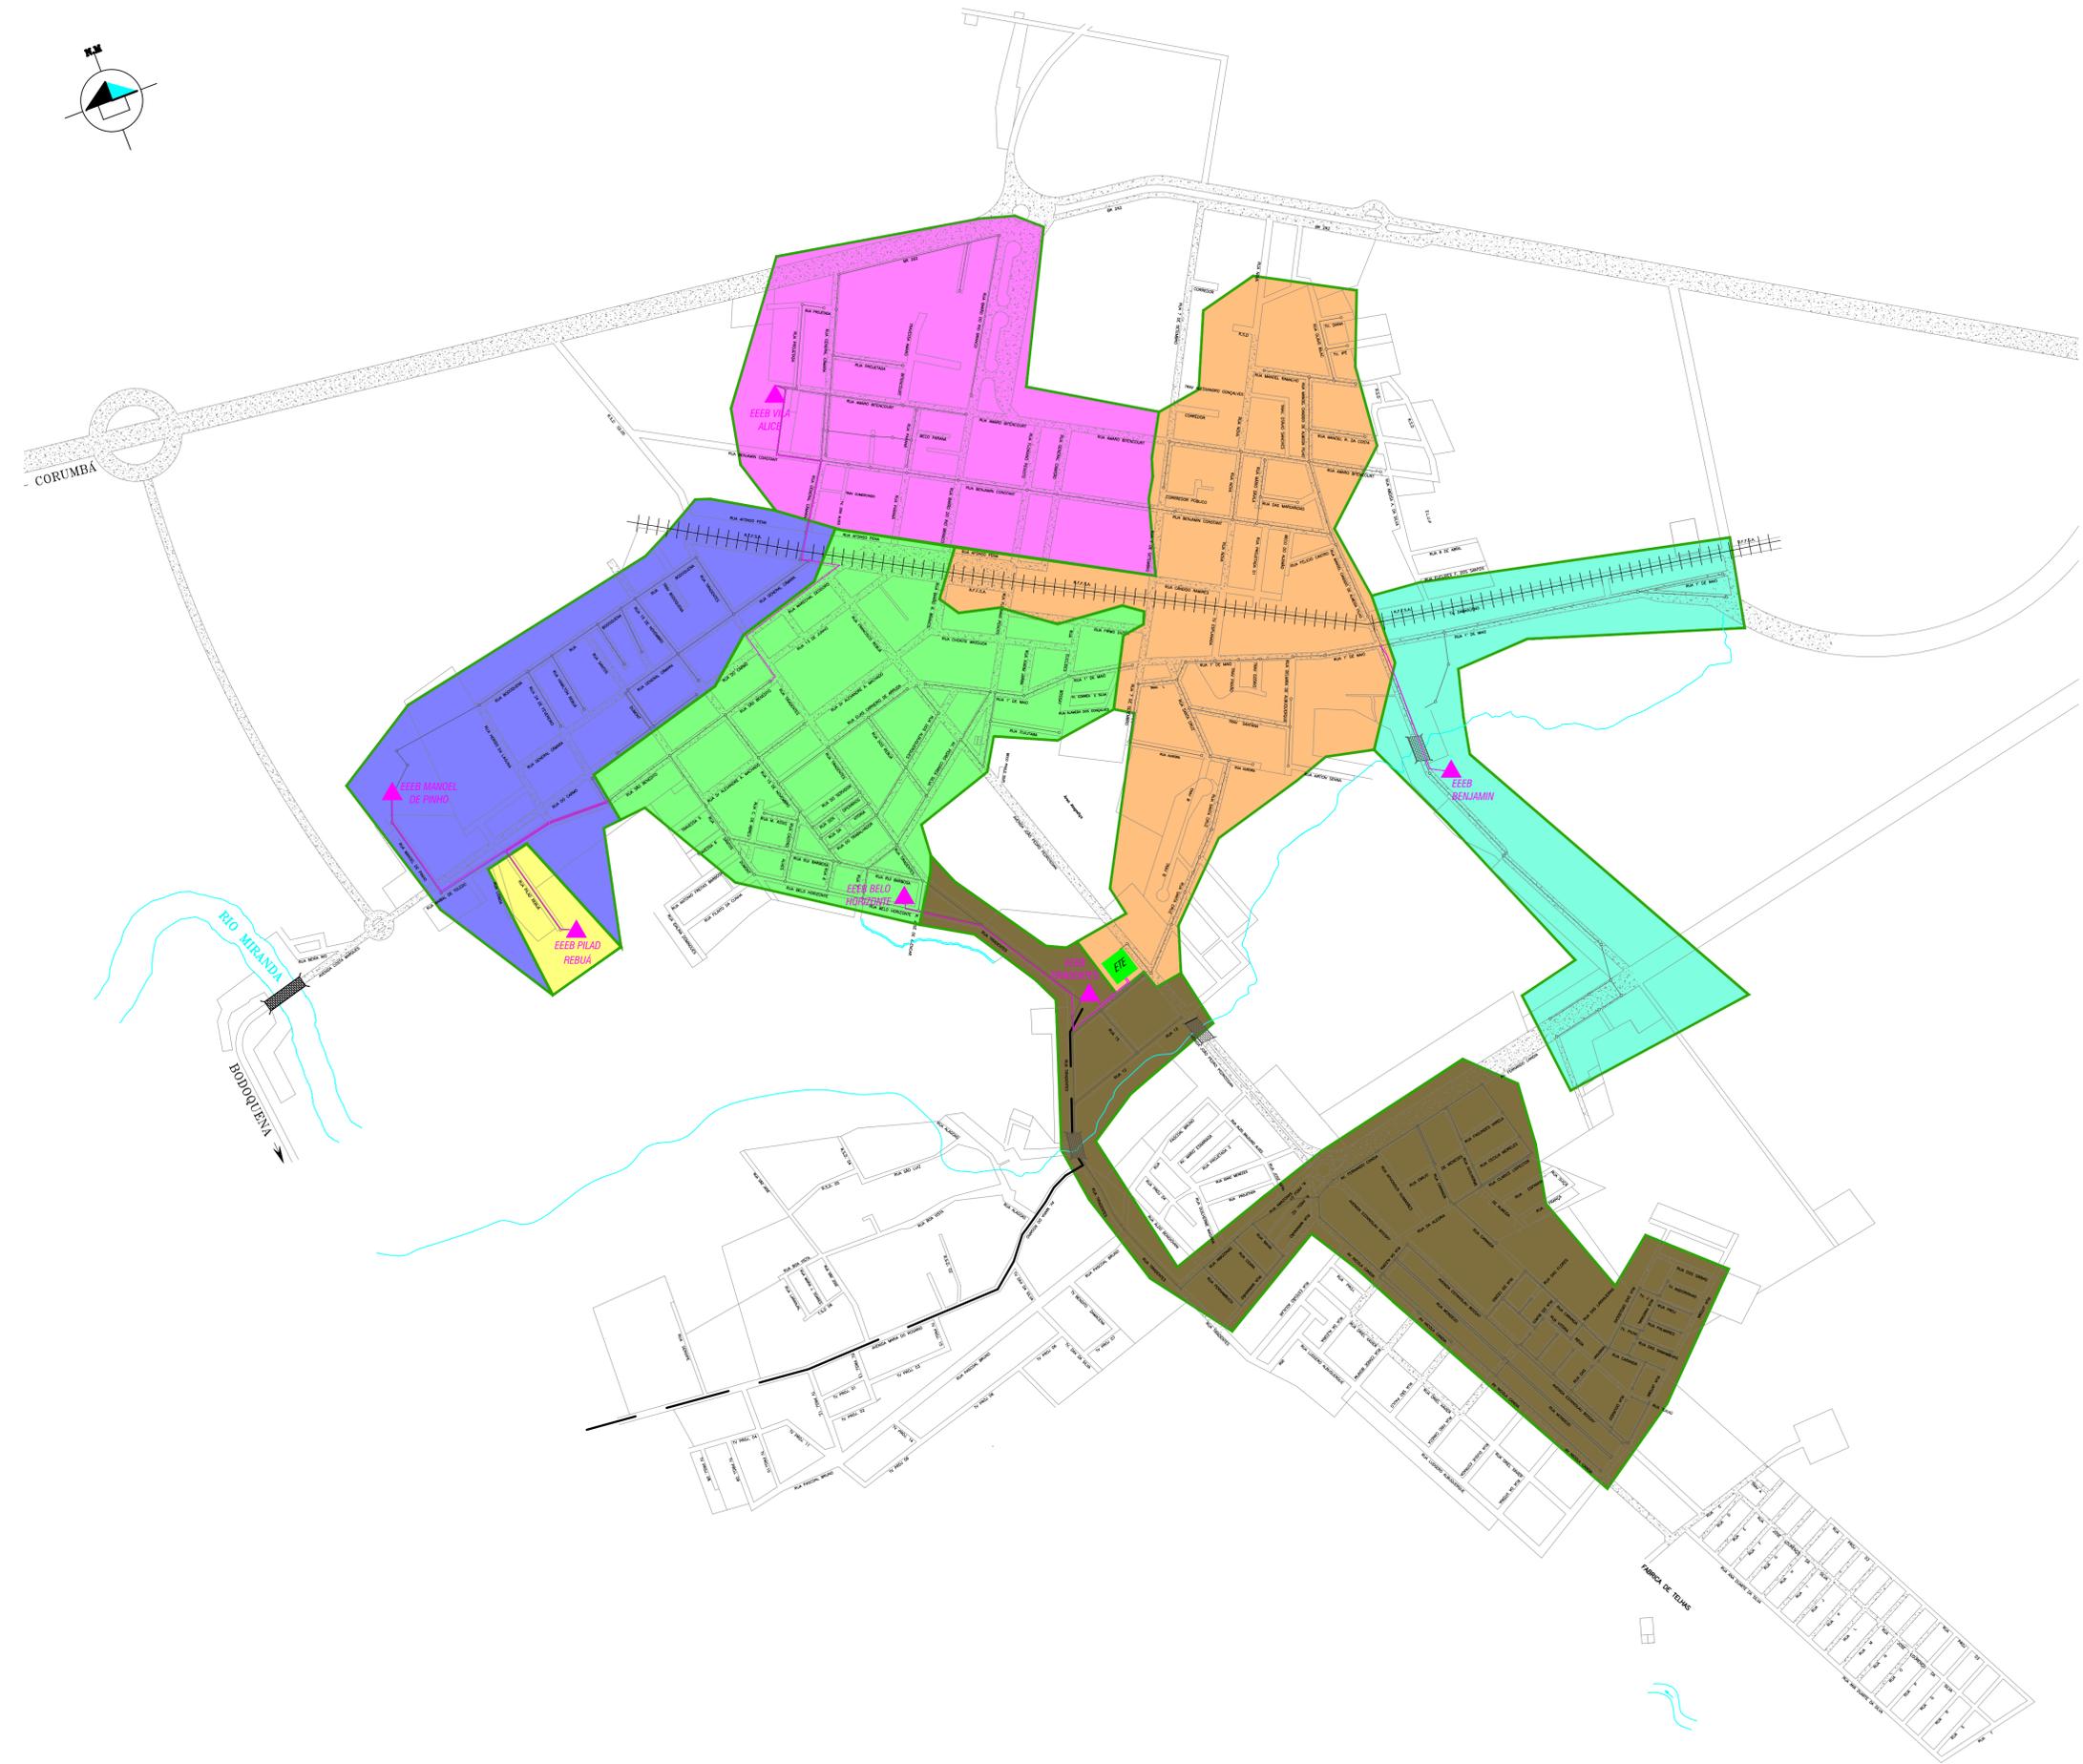
O **Anexo 2** representa o mapa do cadastro do Sistema de Esgotamento Sanitário da cidade de Miranda, contendo as divisões das sub-bacias de esgotamento.
