GOVERNO DO ESTADO DE MATO GROSSO DO SUL
EMPRESA DE SANEAMENTO DE MATO GROSSO DO SUL S.A. - SANESUL

Estudos de Engenharia, Ambiental e Social

PLANO DE MITIGAÇÃO E GESTÃO DOS IMPACTOS AMBIENTAIS

Volume 43 – Miranda

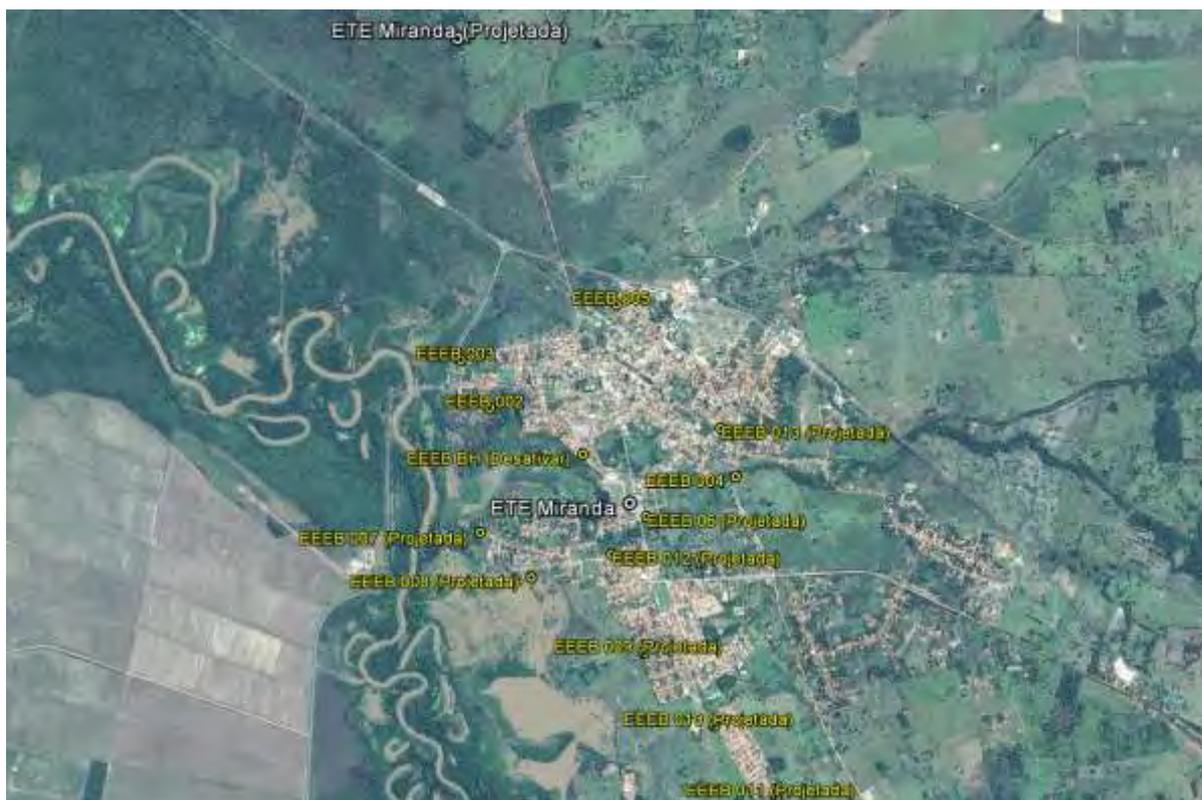
Figura 1: Localização das Unidades Operacionais existentes e projetadas na cidade de Miranda, MS.

A cidade de Miranda possui uma Estação de Tratamento de Esgotos (ETE), sete Estações Elevatórias de Esgoto Bruto (EEEB) e uma Estação Elevatória de Esgoto Tratado (EEET) em operação e duas Estações Elevatórias de Esgoto Bruto (EEEB) em implantação. Possui, ainda áreas selecionadas para a implantação de uma Estação de Tratamento de Esgotos (ETE), seis Estações Elevatórias de Esgoto Bruto (EEEB) e uma Estação Elevatória de Esgoto Tratado (EEET) projetadas (Figura 1).

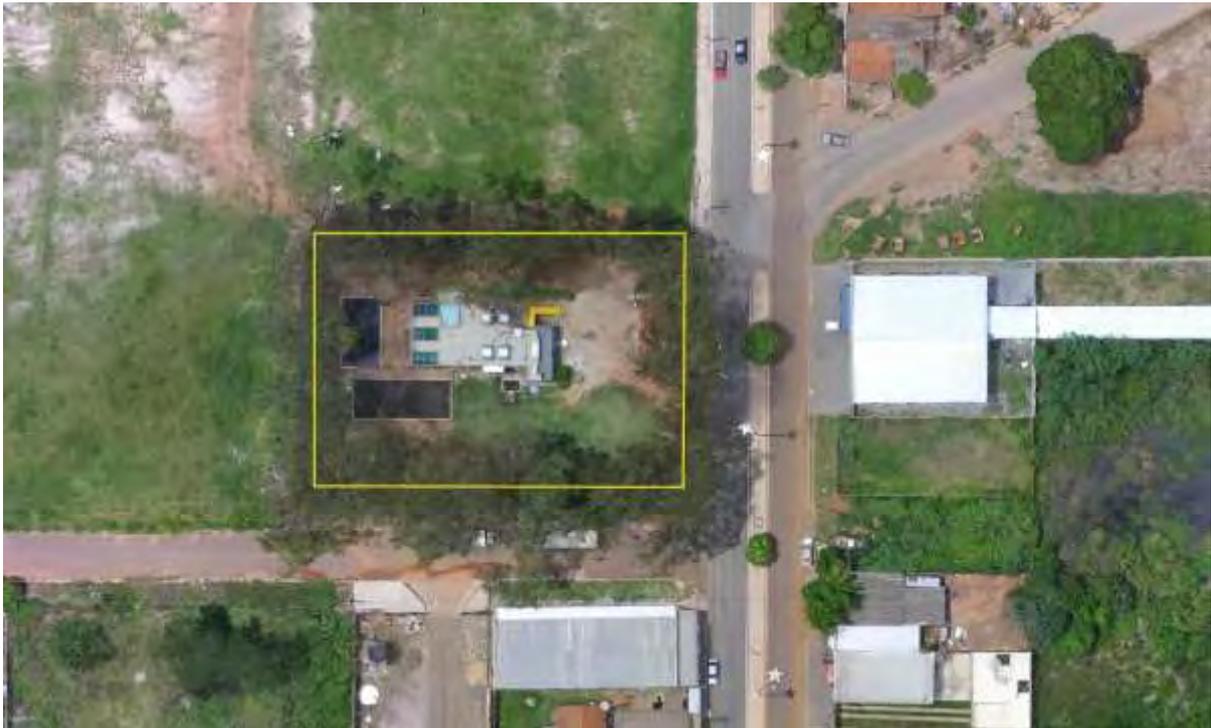
Figura 2: Vista aérea da ETE Miranda, Miranda, MS.

A ETE Miranda está localizada na zona urbana de Miranda, na Rua João Pedro Pedrossiam 582, coordenadas geográficas UTM (21 K) 564.505 E / 7.760.857 S, distante 1.560 m do corpo receptor. Encontra-se cercada com alambrado, com portão de grade e tranca para veículos e pedestres. Apresenta cortina arbórea de eucaliptos (Figuras 2 e 3).

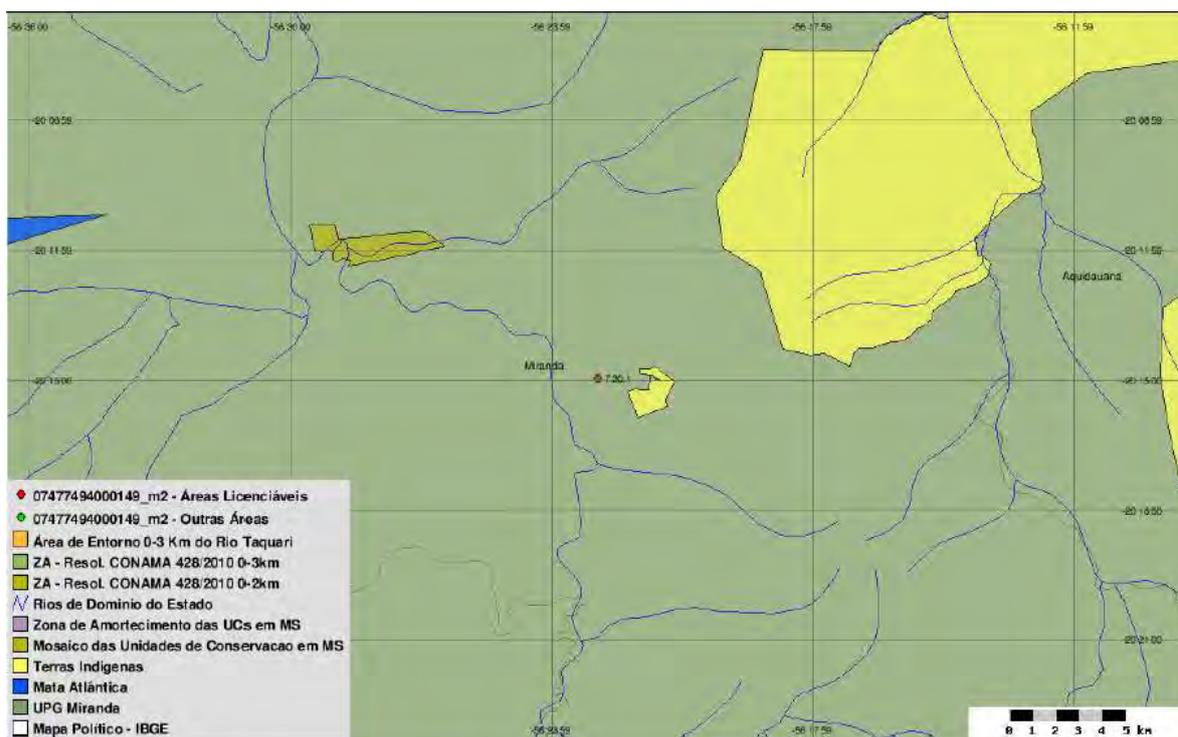
A ETE Miranda, de acordo com o Sistema Interativo de Suporte ao Licenciamento Ambiental (SISLA) de MS, não se sobrepõe a nenhuma Unidade de Conservação ou Zonas de Amortecimento, nem a Terras Indígenas, Áreas de Perambulação, Quilombolas e Assentamentos Rurais (Figura 4).

A ETE Miranda também não está sobreposta a nenhuma Área Prioritária para a Conservação, Uso Sustentável e Repartição dos Benefícios da Biodiversidade Brasileira (MMA, 2007), a Cavidades Naturais Subterrâneas (MMA, 2016) e Sítios Arqueológicos (IPHAN, 2016).

A área de lançamento do efluente pelo emissário da ETE Miranda é objeto de um processo minerário de extração de areia na fase de Licenciamento.

Figura 4: SISLA da ETE Miranda (IMASUL, 2017).

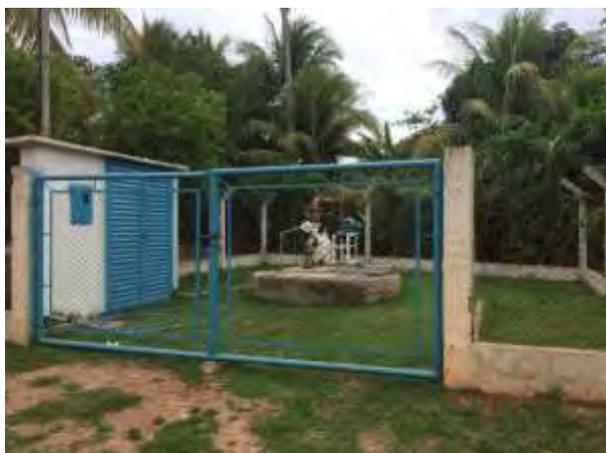
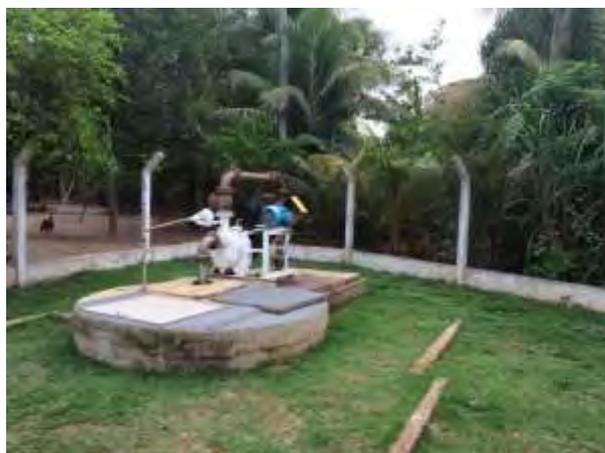
Figura 5: Vista geral da EEEB Belo Horizonte, Miranda, MS.

A EEEB Belo Horizonte localiza-se na Rua Belo Horizonte 190, coordenadas geográficas UTM (21 K) 564.105 E / 7.761.236 S, completamente cercada por alambrado e portão com trancas para veículos, tendo como função recalcar o esgoto afluente para a ETE Miranda (Figura 7). Não possui extravasor.

Não foram identificados passivos ambientais decorrentes de vazamento, erosão e de acondicionamento de resíduos sólidos na área da EEEB.

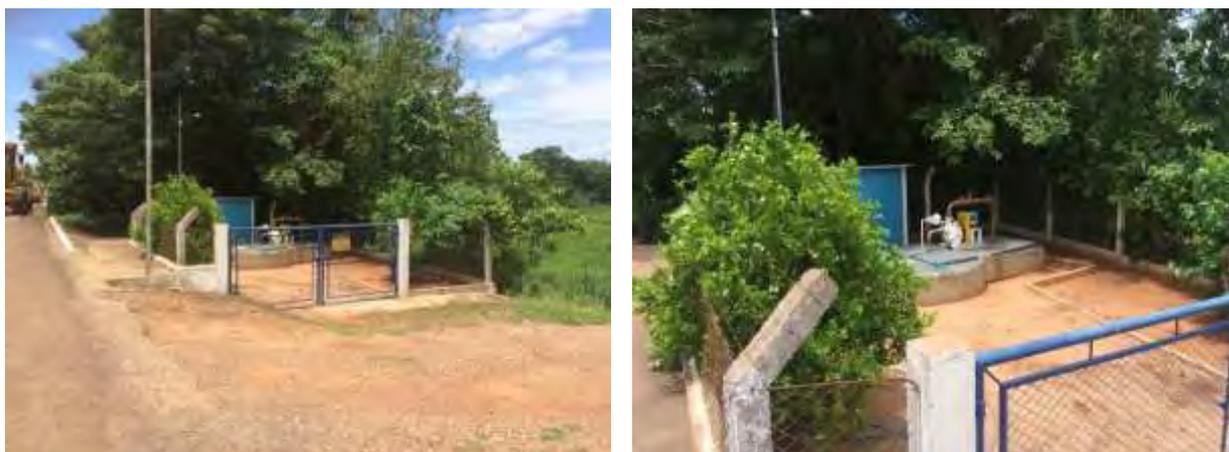
Figura 6: Vista geral da EEEB 004, Miranda, MS.

A EEEB 004 localiza-se na Rua Benjamin Constant 1.750, coordenadas geográficas UTM (21 K) 565.347 E / 7.761.050 S, completamente cercada por alambrado e portão com trancas para veículos, tendo como função recalcar o esgoto afluente para o subsistema 01 (Figura 6). Possui extravasor.

Não foram identificados passivos ambientais decorrentes de vazamento, erosão e de acondicionamento de resíduos sólidos na área da EEEB.

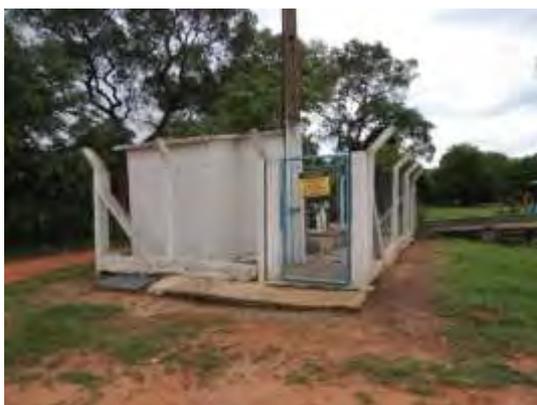
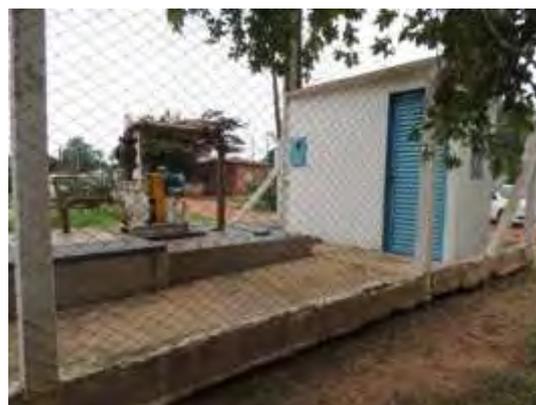
Figura 7: Vista geral da EEEB 003, Miranda, MS.

A EEEB 003 localiza-se na Rua Manoel de Pinho, coordenadas geográficas UTM (21 K) 563.109 E / 7.762.010 S, completamente cercada por alambrado e portão com trancas para pedestres, tendo como função recalcar o esgoto afluente para o subsistema Belo Horizonte (Figura 7). Possui extravasor.

Não foram identificados passivos ambientais decorrentes de vazamento, erosão e de acondicionamento de resíduos sólidos na área da EEEB.

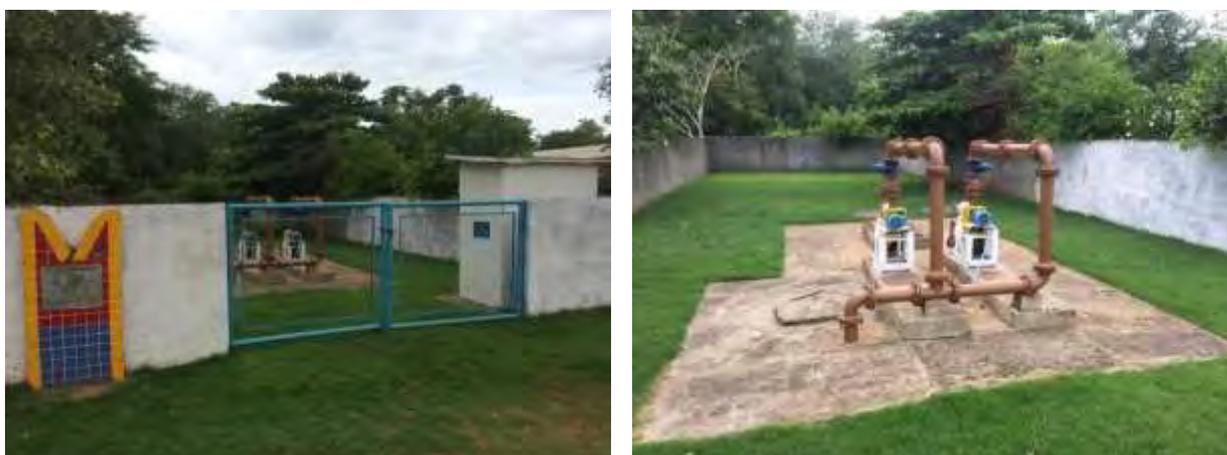
Figura 8: Vista geral da EEEB 002, Miranda, MS.

A EEEB 002 localiza-se na Travessa E 105, coordenadas geográficas UTM (21 K) 563.388 E / 7.761.627 S, completamente cercada por alambrado e portão com trancas para veículos, tendo como função recalcar o esgoto afluente para o subsistema Belo Horizonte (Figura 8). Não possui extravasor.

Não foram identificados passivos ambientais decorrentes de vazamento, erosão e de acondicionamento de resíduos sólidos na área da EEEB.

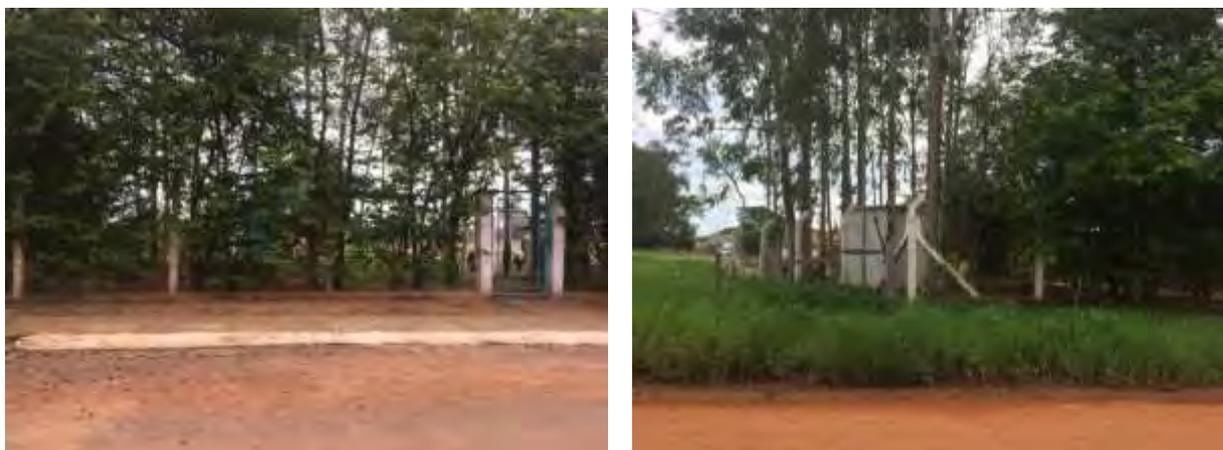
Figura 9: Vista geral da EEEB 001, Miranda, MS.

A EEEB 001 localiza-se na Rua Tiradentes 1512, coordenadas geográficas UTM (21 K) 564.325 E / 7.760.791 S, completamente cercada por alambrado e portão com trancas para veículos e pedestres, tendo como função recalcar o esgoto afluyente para a ETE Miranda (Figura 9). Não possui extravasor.

Não foram identificados passivos ambientais decorrentes de vazamento, erosão e de acondicionamento de resíduos sólidos na área da EEEB.

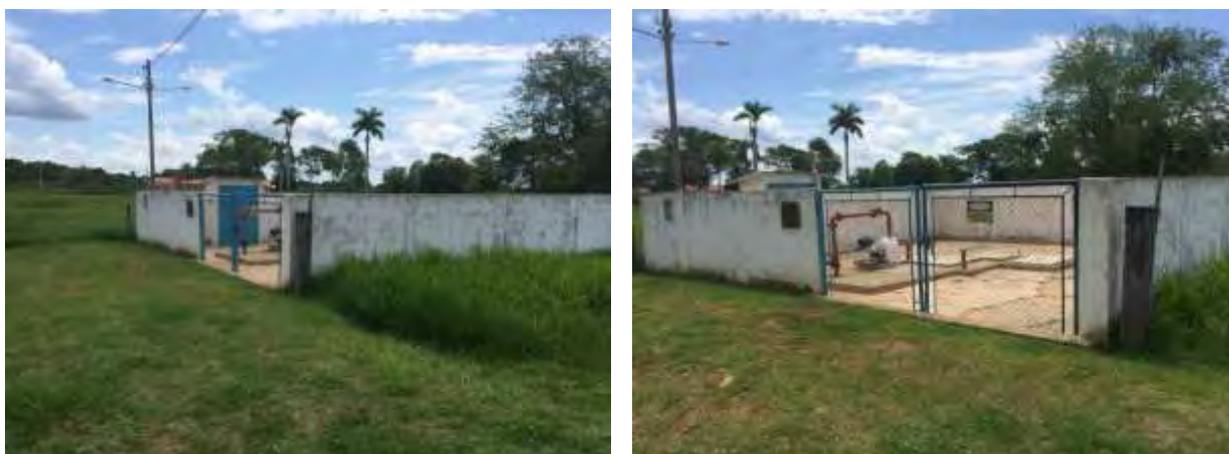
Figura 10: Vista geral da EEEB 005, Miranda, MS.

A EEEB 005 localiza-se na Rua General Amaro Bittencourt, coordenadas geográficas UTM (21 K) 564.382 E / 7.762475 S, completamente cercada por muros e portão de alambrado com trancas para veículos, tendo como função recalcar o esgoto afluyente para o subsistema Belo Horizonte (Figura 10).

Não possui extravasor.

Não foram identificados passivos ambientais decorrentes de vazamento, erosão e de acondicionamento de resíduos sólidos na área da EEEB.

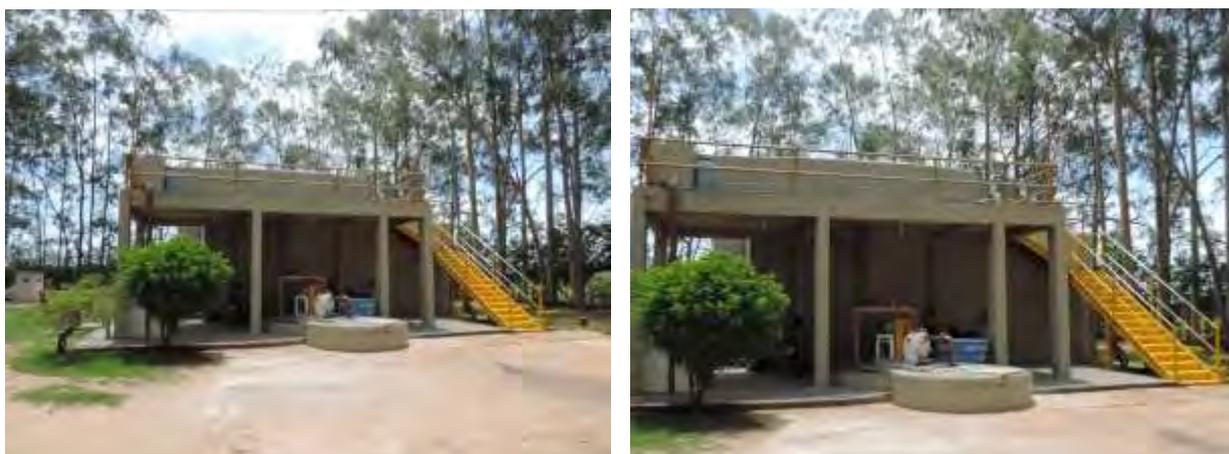
Figura 11: Vista geral da ETE 01, Miranda, MS.

A EEEB ETE 01 localiza-se na Rua João Pedro Pedrossiam 582, no interior da área da ETE Miranda, coordenadas geográficas UTM (21 K) 564.505 E / 7.760.857 S, completamente cercada por alambrados e portão de alambrado com trancas para veículos e pedestres, tendo como função recalcar todo o esgoto coletado na cidade para a ETE Miranda (Figura 11).

Não possui extravasor.

Não foram identificados passivos ambientais decorrentes de vazamento, erosão e de acondicionamento de resíduos sólidos na área da ETE.

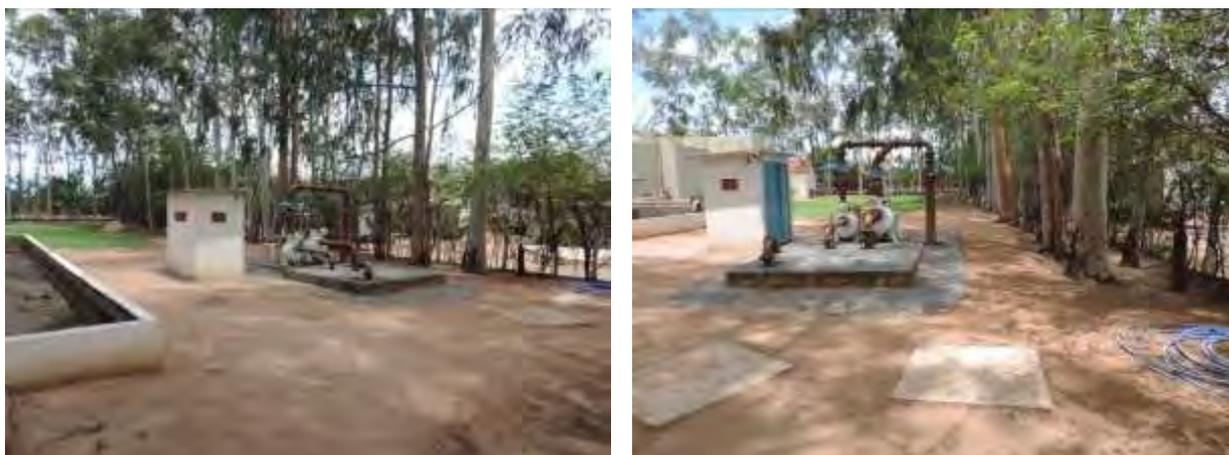
Figura 12: Vista geral da EEET ETE 02, Miranda, MS.

A EEET ETE 02 localiza-se na Rua João Pedro Pedrossiam 582, no interior da área da ETE Miranda, coordenadas geográficas UTM (21 K) 564.478 E / 7.760.828 S, completamente cercada por alambrados e portão de alambrado com trancas para veículos e pedestres, tendo como função recalcar o esgoto tratado até o ponto de lançamento no Rio Miranda (Figura 12).

Possui extravasor.

Não foram identificados passivos ambientais decorrentes de vazamento, erosão e de acondicionamento de resíduos sólidos na área da ETEB.

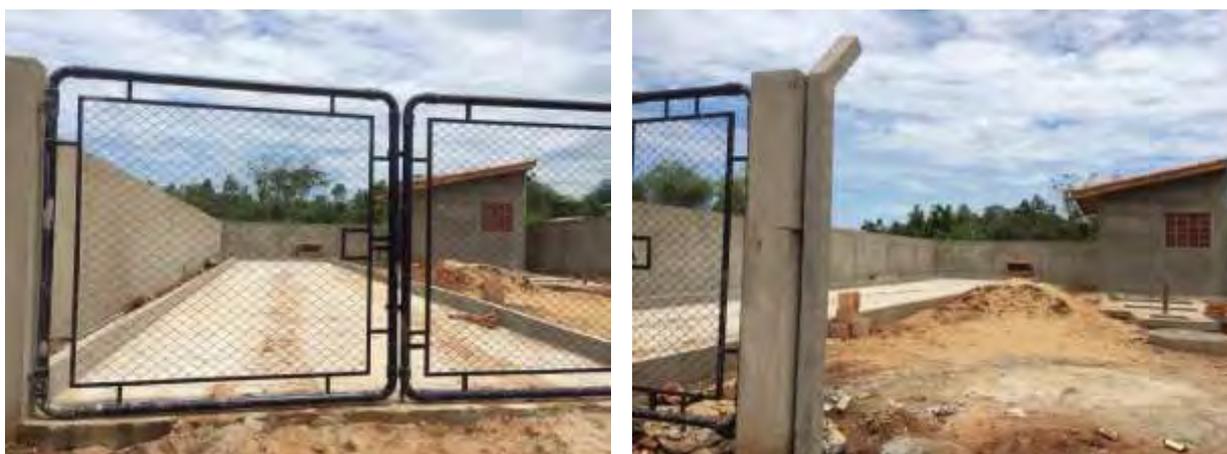
Figura 13: Vista geral da EEEB 12 em implantação, Miranda, MS.

A EEEB 008, em implantação, localiza-se na Rua Amália Soares, coordenadas geográficas UTM (21 K) 563.678 E / 7.760.228 S, completamente cercada por muros e portão de alambrado com trancas para veículos e pedestres (Figura 13). Não há informações sobre suas características operacionais.

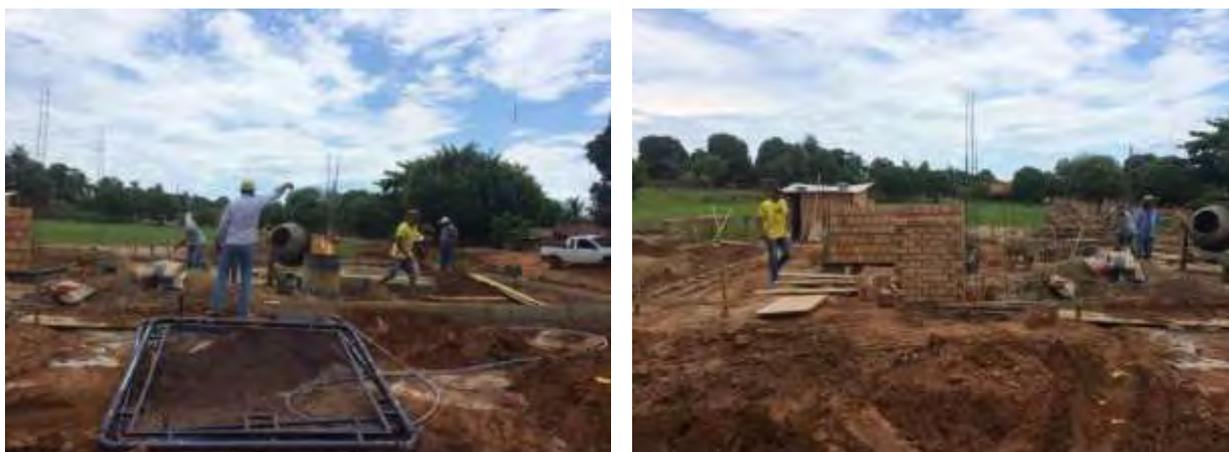
Figura 14: Vista geral da EEEB 009 em implantação, Miranda, MS.

A EEEB 009, em implantação, localiza-se na Rua São Paulo, coordenadas geográficas UTM (21 K) 564.599 E / 7.759.609 S, será completamente cercada por muros e portão de alambrado com trancas para veículos (Figura 14). Não há informações sobre suas características operacionais.

Não foram identificados passivos ambientais decorrentes de vazamento, erosão e de acondicionamento de resíduos sólidos na área da EEEB em implantação.

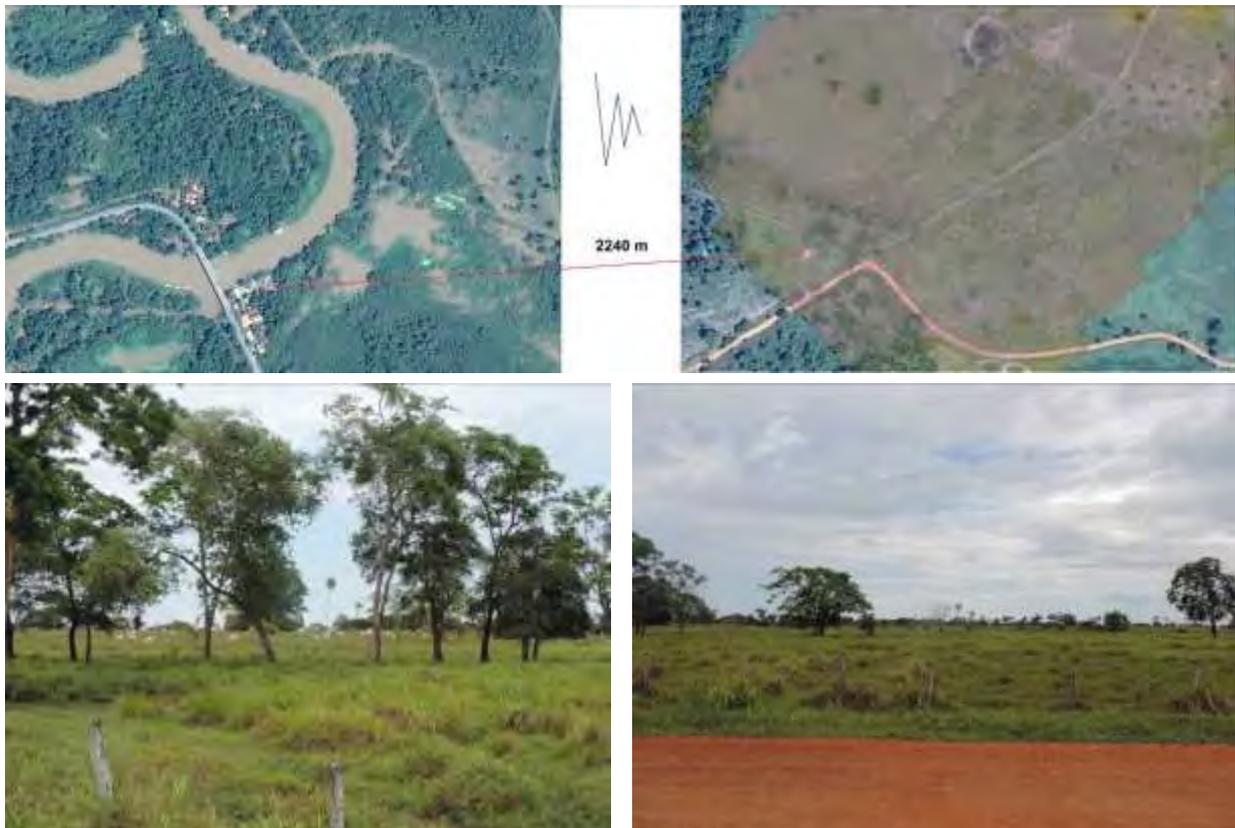
Figura 15: Vista da área pretendida para a ETE Miranda Projetada, Miranda, MS.

A ETE Miranda Projetada está localizada na zona rural de Miranda, coordenadas geográficas UTM (21 K) 563.591 E / 7.764.031 S, distante 2.240 m do corpo receptor. A

área é recoberta majoritariamente por gramíneas de pastagem, árvores nativas esparsas e remanescentes de mata (Figura 15).

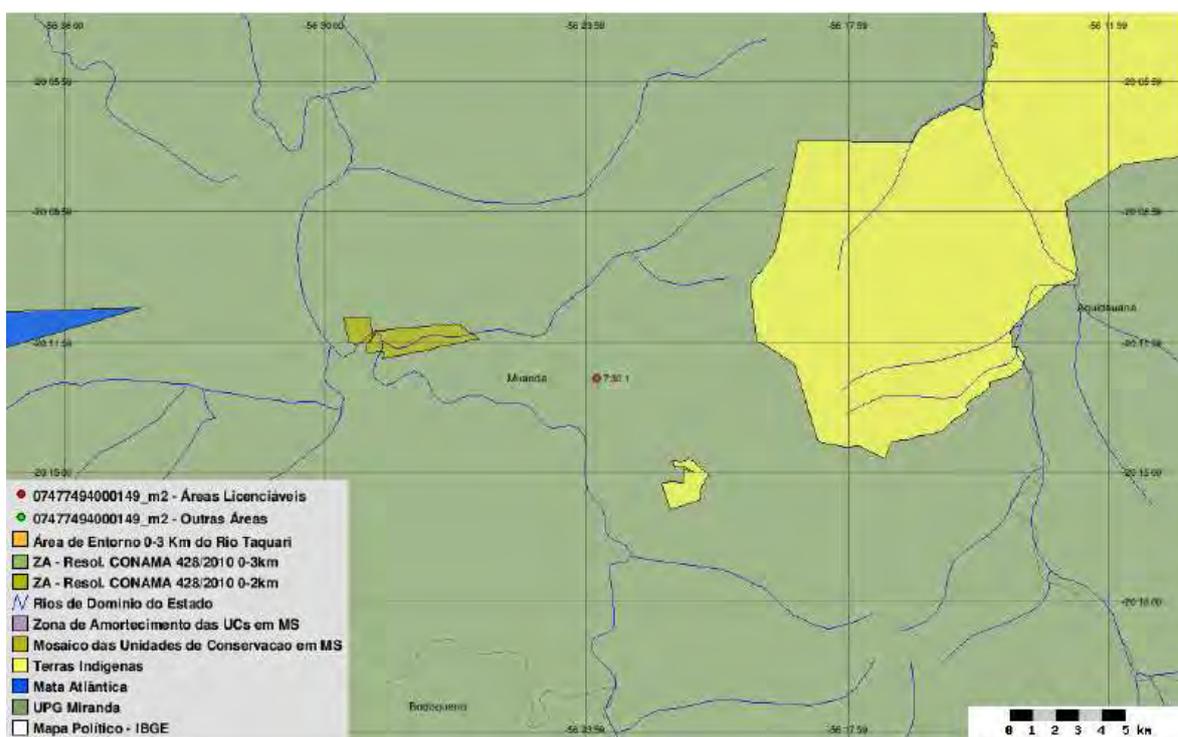
A ETE Miranda Projetada, de acordo com o Sistema Interativo de Suporte ao Licenciamento Ambiental (SISLA) de MS, não se sobrepõe a nenhuma Unidade de Conservação ou Zonas de Amortecimento, nem a Terras Indígenas, Áreas de Perambulação, Quilombolas e Assentamentos Rurais (Figura 16).

Também não se sobrepõe a nenhuma Área Prioritária para a Conservação, Uso Sustentável e Repartição dos Benefícios da Biodiversidade Brasileira (MMA, 2007), a Cavidades Naturais Subterrâneas (MMA, 2016) e Sítios Arqueológicos (IPHAN, 2016).

A área de lançamento do efluente pelo emissário da ETE Miranda é objeto de processos minerários de extração de areia na fase de Licenciamento.

Figura 16: SISLA da ETE Miranda Projetada (IMASUL, 2017).
