GOVERNO DO ESTADO DE MATO GROSSO DO SUL
EMPRESA DE SANEAMENTO DE MATO GROSSO DO SUL S.A. - SANESUL

MODELAGEM TÉCNICA

PLANO DE MITIGAÇÃO E GESTÃO DOS IMPACTOS AMBIENTAIS

Volume 54 – Ponta Porã

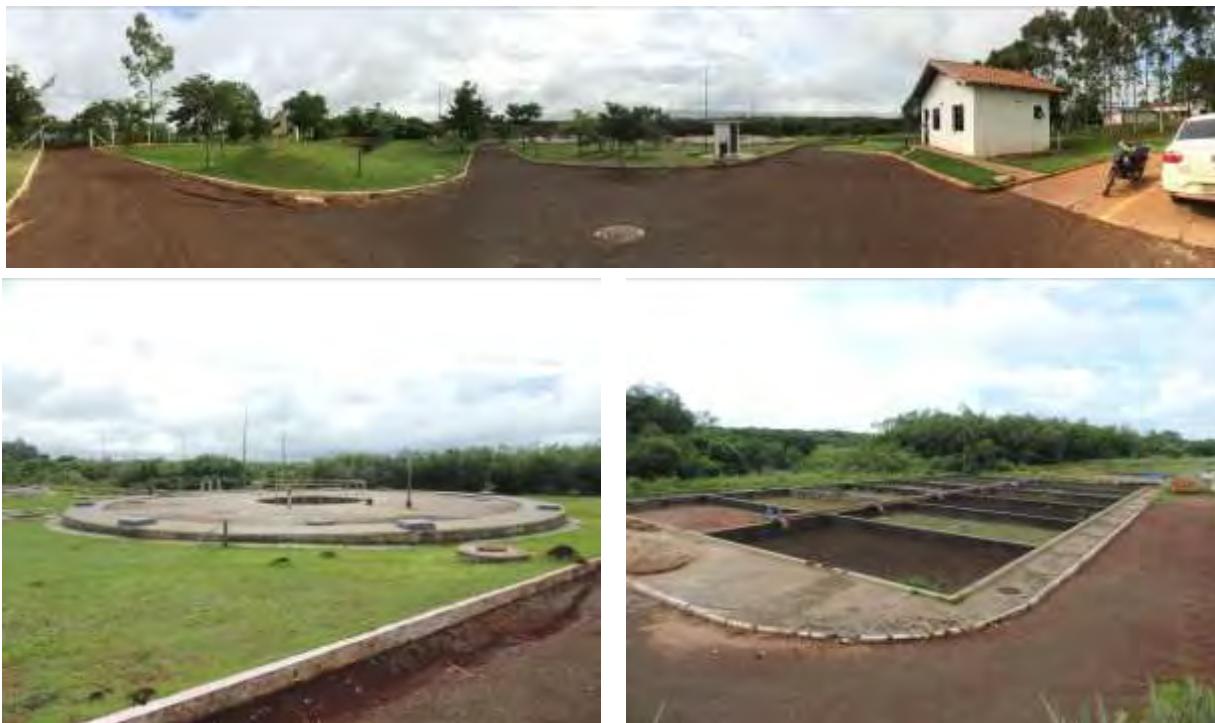
Figura 2: Vista da geral da ETE Estoril, Ponta Porã, MS.

A ETE Estoril está localizada na Avenida Belmiro de Albuquerque, nº9999, coordenadas geográficas UTM (21 K) 633.519 E / 7.511.038 S, distante cerca de 110 m do corpo receptor. Encontra-se totalmente cercada por alambrado, com portão com grade vazada e tranca para entrada de veículos e pedestres. Apresenta cortina arbórea de eucaliptos e árvores esparsas em seu interior (Figura 2).

Na visita técnica não foi detectado qualquer acidente ou incidente com pessoas, animais silvestres ou domésticos e que, apesar do odor, não há reclamações da população do entorno, bem como não se nota a presença de insetos e vetores no local.

Os resíduos sólidos retidos no gradeamento são armazenados em caçambas e enviados para a Área de disposição final de resíduos sólidos (lixão) de Ponta Porã.

Não foram identificados passivos ambientais decorrentes de vazamento, erosão e de acondicionamento de resíduos sólidos na área da ETE Estoril.

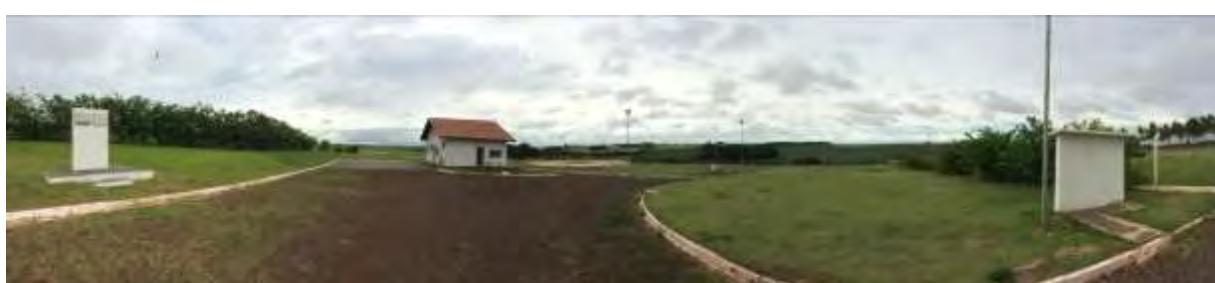
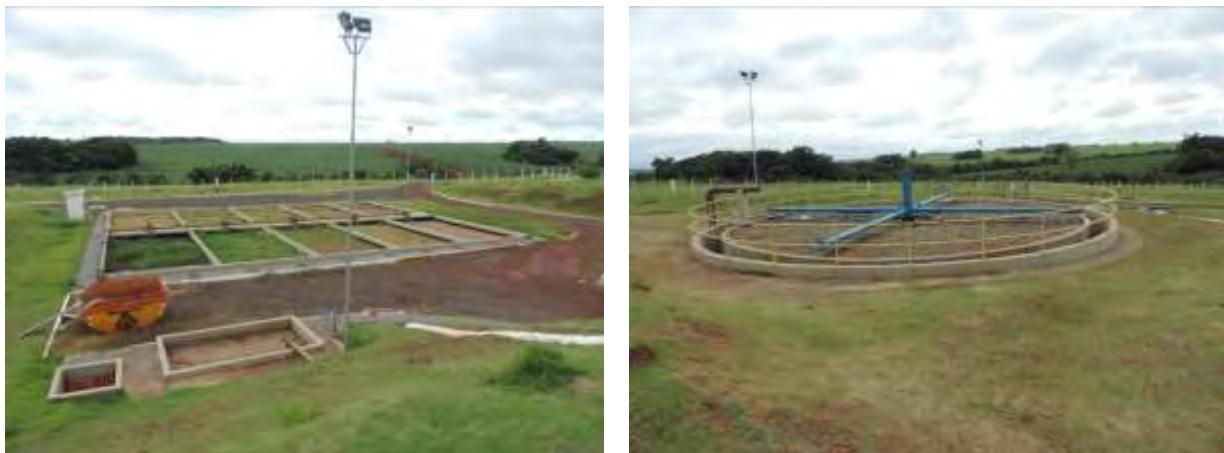
Figura 4: Vista geral da ETE São Thomaz, Ponta Porã, MS.

A ETE São Thomaz está localizada na zona leste de Ponta Porã, área rural, a cerca de 200 m do Córrego São Thomaz, com acesso pela Avenida Vinícius Soares do Nascimento, coordenadas geográficas UTM (21 K) 635.745 E / 7.506.975 S, distante cerca de 4 km do corpo receptor. Encontra-se totalmente cercada por alambrado, com portão de grade e tranca para veículos e pedestres. Apresenta cortina arbórea parcial (Figura 4).

Na visita técnica não foi detectado qualquer acidente ou incidente com pessoas, animais silvestres ou domésticos e que, apesar do odor, não há reclamações da população do entorno, bem como não se nota a presença de insetos e vetores no local.

Os resíduos sólidos retidos no gradeamento são armazenados em caçambas e enviados para a área de disposição final de resíduos sólidos (lixão) de Ponta Porã.

Não foram identificados passivos ambientais decorrentes de vazamentos, erosão e de acondicionamento de resíduos sólidos na área da ETE São Thomaz.

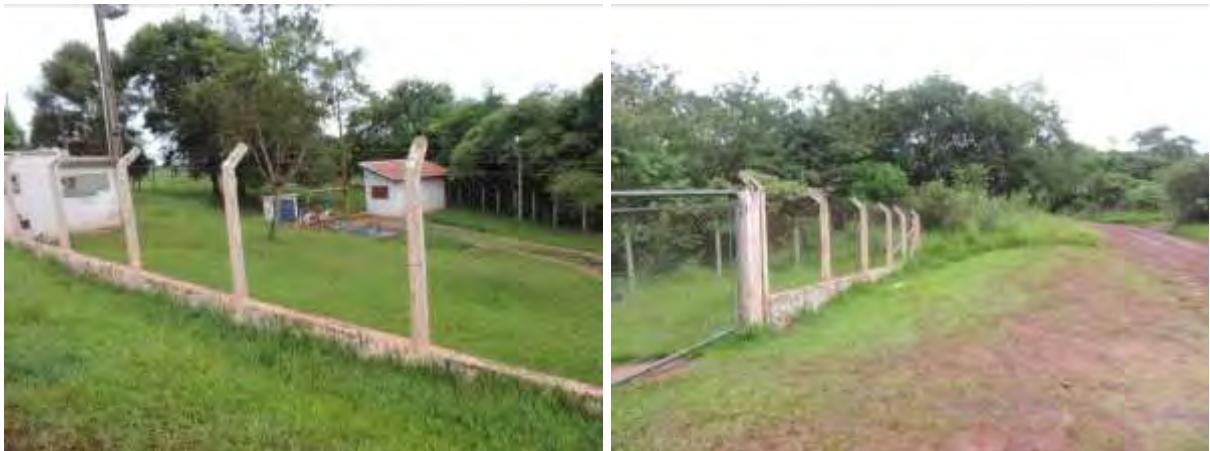
Figura 6: Vista geral da EEEB 4.1, Ponta Porã, MS.

A EEEB 4.1 localiza-se na Rua Uruguai, próximo ao Córrego São João, coordenadas geográficas UTM (21 K) 632.950 E / 7.510.419 S, tendo como função recalcar o esgoto afluente para a ETE Estoril. Encontra-se completamente cercada por alambrado, com portão com trancas para veículos. Não apresenta cortina arbórea (Figura 6). Possui extravasor.

Os resíduos sólidos retidos no gradeamento são ensacados, transportados para a ETE Estoril onde são depositados nas caçambas e posteriormente destinados à área de disposição final de resíduos sólidos (lixão) de Ponta Porã.

Não foram identificados passivos ambientais decorrentes de vazamentos, erosão e de acondicionamento de resíduos sólidos na área da EEEB 4.1.

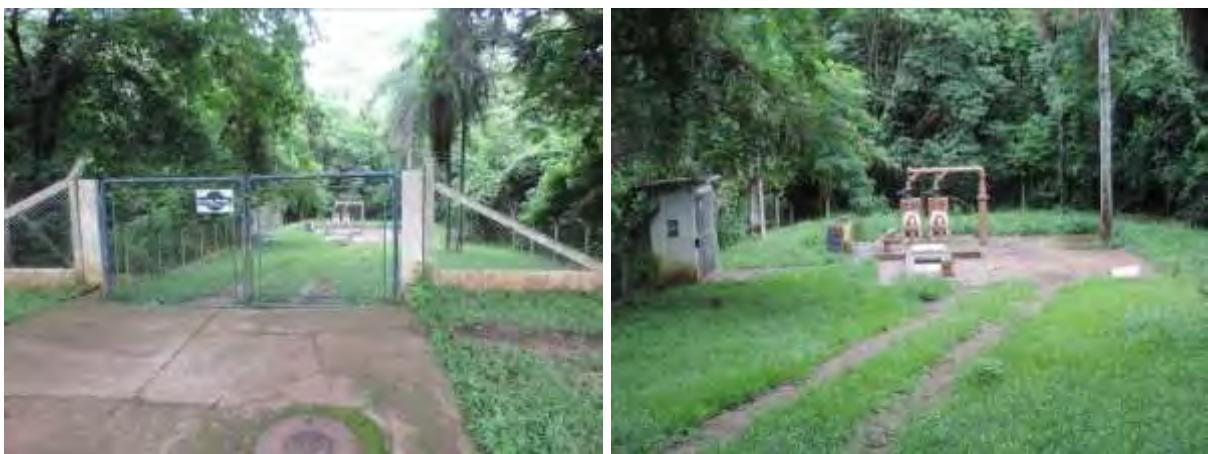
Figura 7: Vista geral da EEEB 5.1, Ponta Porã, MS.

A EEEB 5.1 localiza-se na Rua Calógeras entre a Rua Aral Moreira e a Rua Joaquim Teixeira, coordenadas geográficas UTM (21 K) 631.033 E / 7.507.896 S, tendo como função recalcar o esgoto afluente para a EEEB 4.1. Encontra-se completamente cercada por alambrado, com portão com trancas para veículos. Possui cortina arbórea natural e árvores esparsas em seu interior (Figura 7). Possui extravasor.

Os resíduos sólidos retidos no gradeamento são ensacados, transportados para a ETE Estoril onde são depositados nas caçambas e posteriormente destinados à área de disposição final de resíduos sólidos (lixão) de Ponta Porã.

Não foram identificados passivos ambientais decorrentes vazamento, erosão e acondicionamento de resíduos sólidos na área da EEEB 5.1.

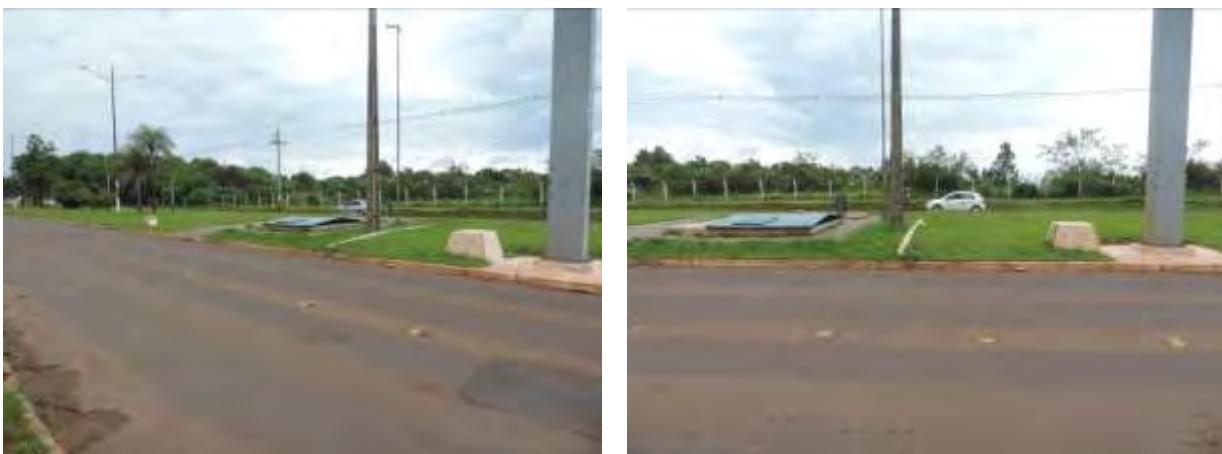
Figura 8: Vista geral da EEEB 006, Ponta Porã, MS.

A EEEB 006 localiza-se na Avenida Brasil, próximo ao cruzamento com a Rua Maracaju, coordenadas geográficas UTM (21 K) 631.551 E / 7.506.000 S, tendo como função recalcar o esgoto afluente para a EEEB 4.1. Não possui cercamento, tendo sido implantada no canteiro central da avenida. Possui cobertura com tranca para acesso às estruturas (Figura 8). Possui extravasor.

Os resíduos sólidos retidos no gradeamento são ensacados, transportados para a ETE Estoril onde são depositados nas caçambas e posteriormente destinados à área de disposição final de resíduos sólidos (lixão) de Ponta Porã.

Não foram identificados passivos ambientais decorrentes de vazamentos, erosão e de acondicionamento de resíduos sólidos na área da EEEB 006. Entretanto, a área nas proximidades da unidade é suscetível à alagamentos.

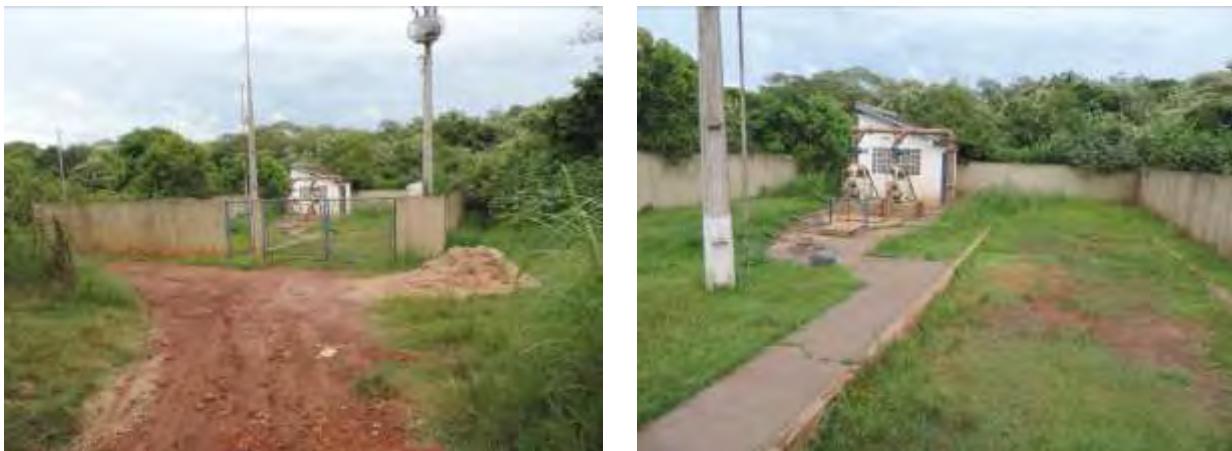
Figura 9: Vista geral da EEEB 007, Ponta Porã, MS.

A EEEB 007 localiza-se na esquina da Rua Corumbá com a Rua Aeroporto Antônio João, coordenadas geográficas UTM (21 K) 633.215 E / 7.506.764 S, tendo como função recalcar o esgoto afluente para a EEEB 4.1. Encontra-se completamente cercada por muro, com portão com trancas para veículos e possui cortina arbórea natural (Figura 9). Possui extravasor.

Os resíduos sólidos retidos no gradeamento são ensacados, transportados para a ETE Estoril onde são depositados nas caçambas e posteriormente destinados à área de disposição final de resíduos sólidos (lixão) de Ponta Porã.

Não foram identificados passivos ambientais decorrentes de vazamentos, erosão e de acondicionamento de resíduos sólidos na área da EEEB 007.

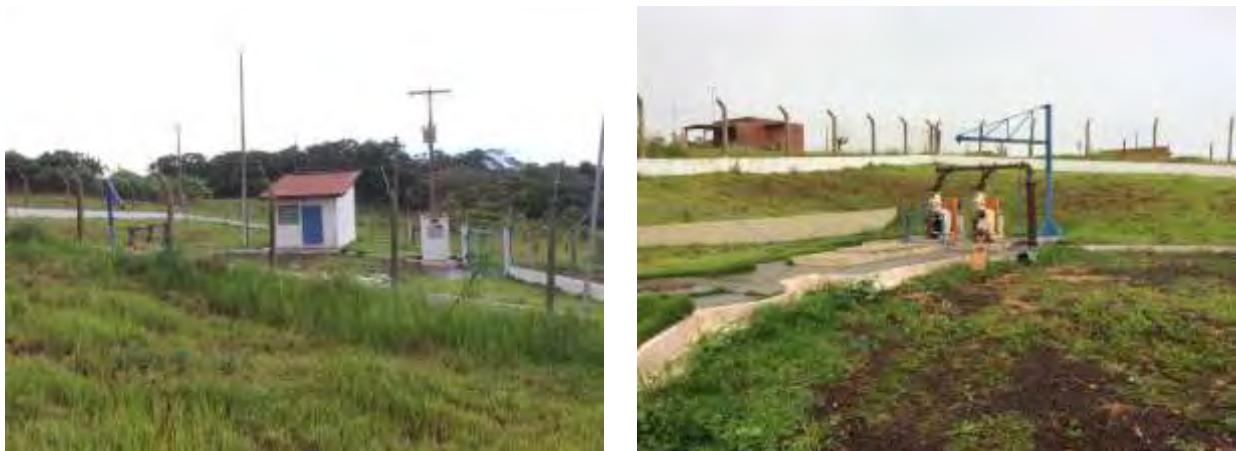
Figura 10: Vista geral da EEEB 9.1, Ponta Porã, MS.

A EEEB 9.1 localiza-se no final da Rua Jabaquara, coordenadas geográficas UTM (21 K) 635.858 E / 7.503.436 S, tendo como função recalcar o esgoto afluente para a ETE São Thomaz. Encontra-se completamente cercada por alambrado, com portão com trancas para veículos e não possui cortina arbórea (Figura 10). Possui extravasor.

Não foram identificados passivos ambientais decorrentes de vazamentos, erosão e de acondicionamento de resíduos sólidos na área da EEEB 9.1. Entretanto, na visita técnica, foi constatado que a área é de difícil acesso em dias chuvosos, pois a rua com grande declive não é pavimentada.

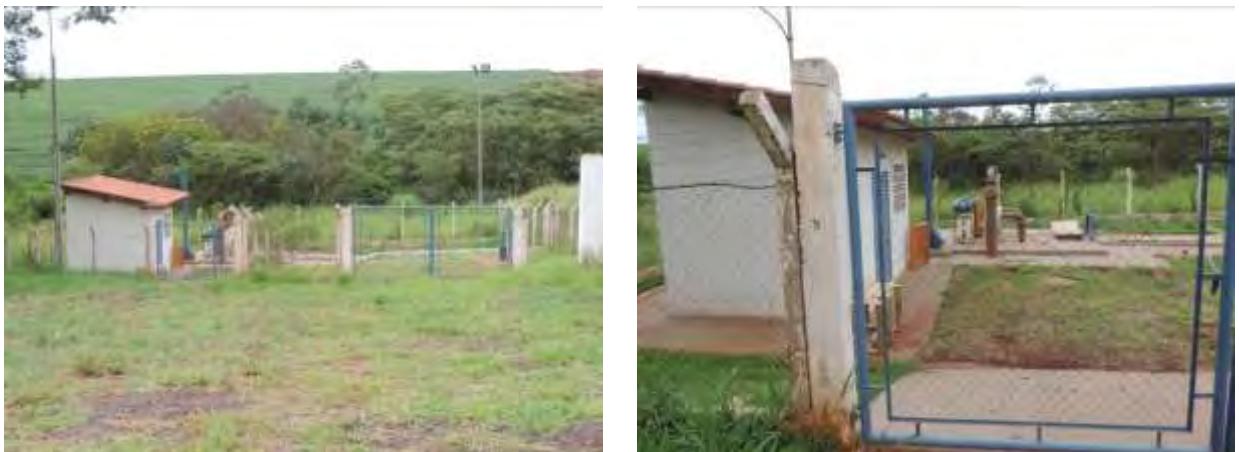
Figura 11: Vista geral da EEEB 008, Ponta Porã, MS.

A EEEB 008 localiza-se na área anexa à ETE São Thomaz, junto ao Córrego São Thomaz, coordenadas geográficas UTM (21 K) 635.718 E / 7.506.678 S, tendo como função recalcar o esgoto afluente para a ETE São Thomaz. Encontra-se completamente cercada por alambrado, com portão com trancas para veículos e pedestres e não apresenta cortina arbórea (Figura 11). Possui extravasor.

Não foram identificados passivos ambientais decorrentes de vazamentos, erosão e de acondicionamento de resíduos sólidos na área da EEEB 008.

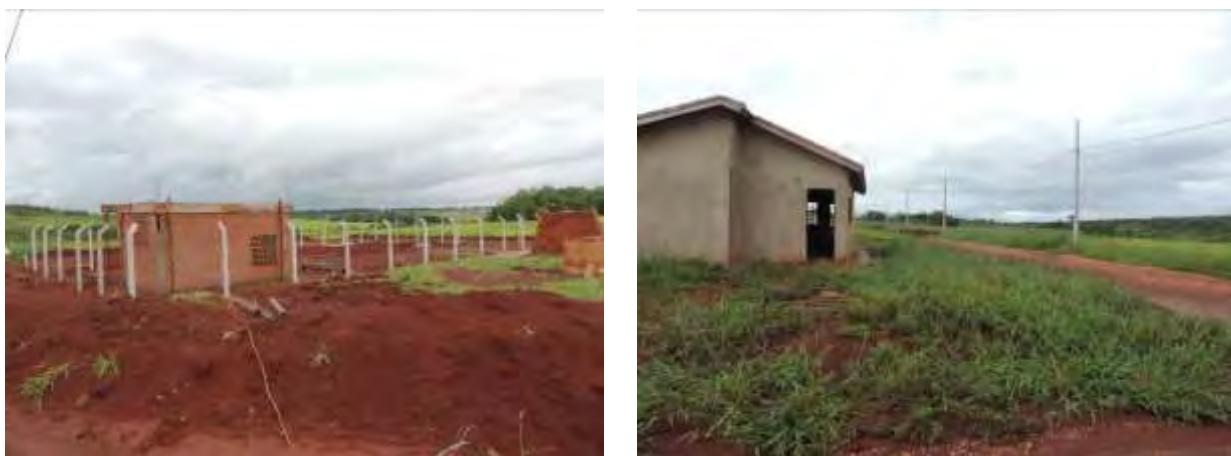
Figura 12: Vista geral da EEEB 07 ou Coimbra, Ponta Porã, MS.

A EEEB 4.2 está sendo implantada no Loteamento Jamil Saldanha Derzi, com acesso no encontro da Rua Jucélia com a Rua Guarujá, coordenadas geográficas UTM (21 K) 632.613 E / 7.511.261 S, e terá como função recalcar o esgoto afluente para a ETE Estoril (Figura 12). Não possui extravasor.

Não foram identificados passivos ambientais decorrentes de vazamentos, erosão e de acondicionamento de resíduos sólidos na área da EEEB 4.2.
