## **MODELAGEM TÉCNICA**

### **Estudos de Engenharia, Ambiental e Social**

- 1. CARACTERIZAÇÃO GERAL DO MUNICÍPIO**
- 2. DIAGNÓSTICO DO SISTEMA ATUAL**

**Volume 56 – Ribas do Rio Pardo**

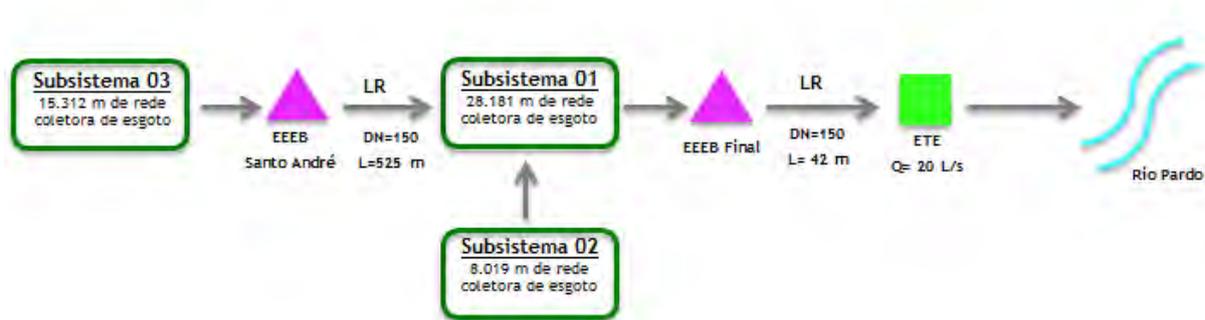
**Figura 1: Fluxograma do sistema existente de Ribas do Rio Pardo.**

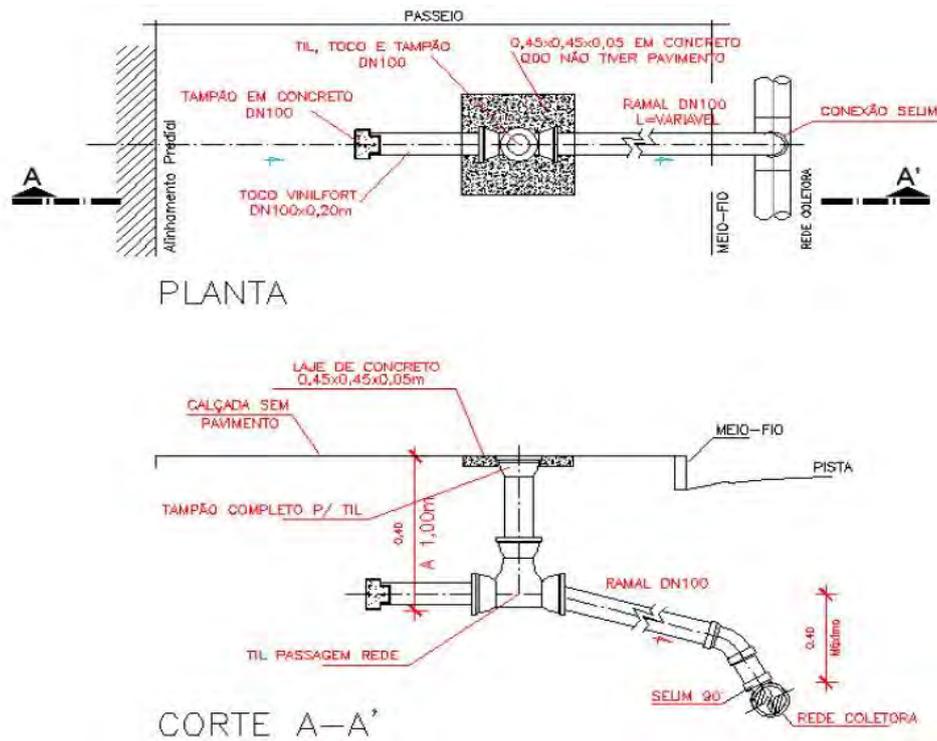
Figura 2: Padrão SANESUL de Ligação Domiciliar de Esgoto – Planta e Corte.

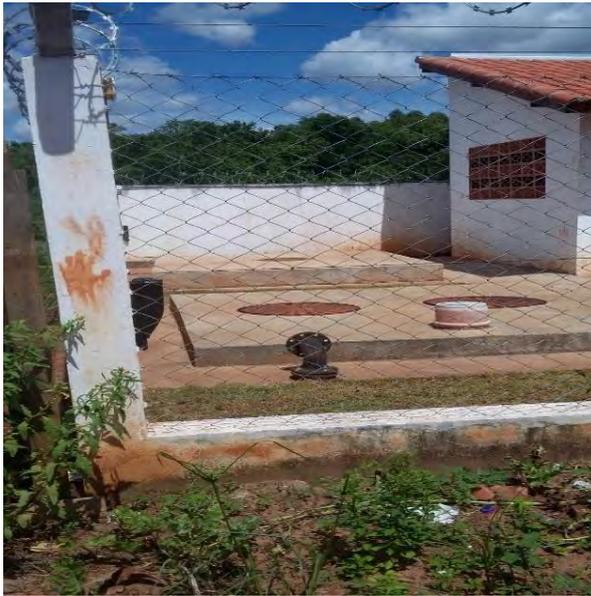
**Figura 5: EEEB Santo André, poço de sucção e caixa de barrilete, Ribas do Rio Pardo.**

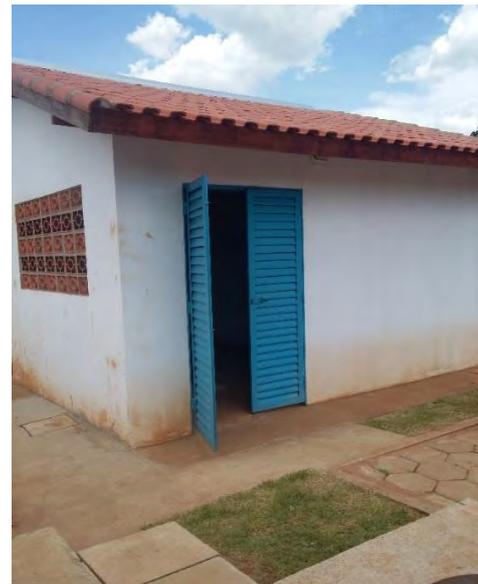
**Figura 8: Vista de abrigo de quadro comando e gerador de emergência da EEEB Santo André, Ribas do Rio Pardo.**

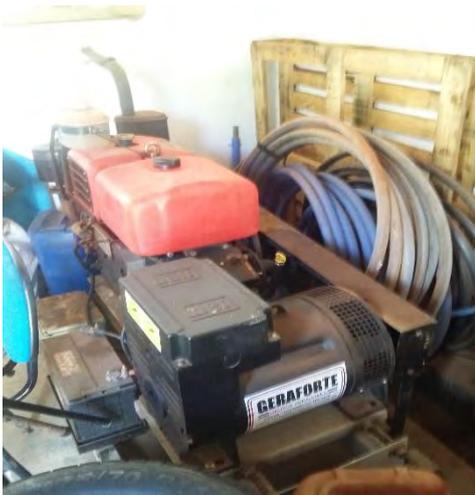
**Figura 9: Gerador de emergência existente na EEEB Santo André, Ribas do Rio Pardo.**

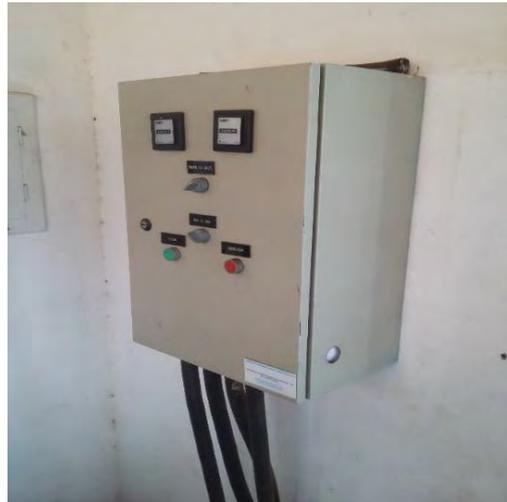
**Figura 10: Quadro de comando das bombas da EEEB Santo André, Ribas do Rio Pardo.**

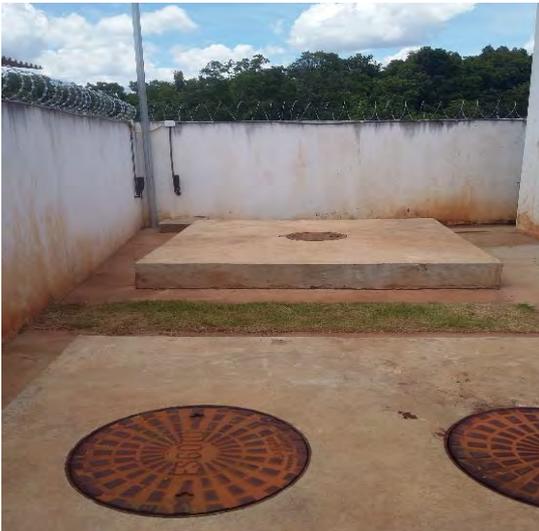
**Figura 11: Poço de sucção, caixa de barrilete e sensor de presença, Ribas do Rio Pardo.**

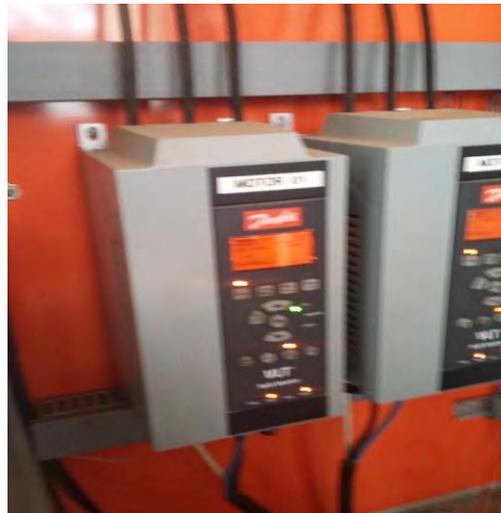
**Figura 12: Inversor de frequência existente da EEEB Santo André, Ribas do Rio Pardo.**

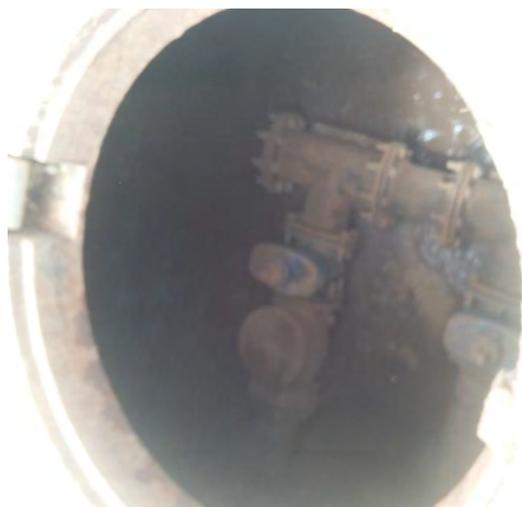
**Figura 15: Caixa de Barrilete da EEEB Santo André, Ribas do Rio Pardo.**

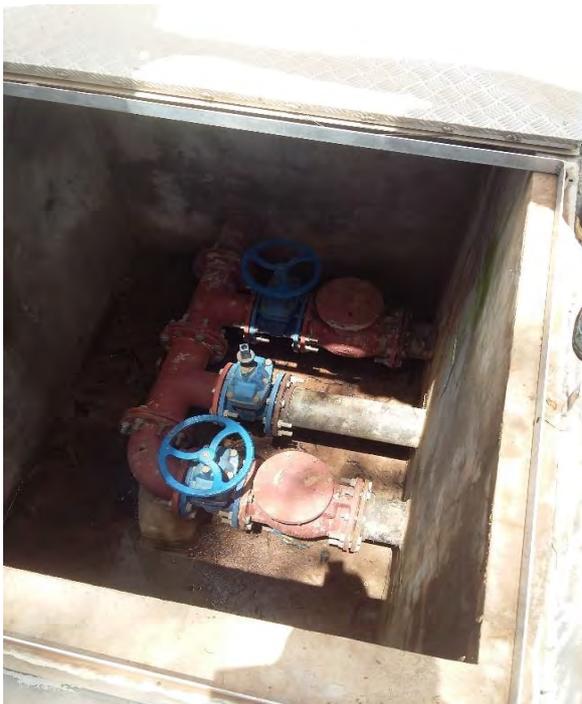
**Figura 18– Vista do barrilete da EEEB – Final, Ribas do Rio Pardo.**

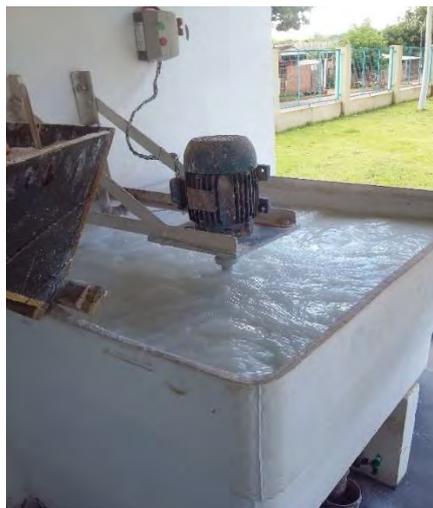
**Figura 25: Vista do agitador e da bomba dosadora de cal, ETE Ribas do Rio Pardo.**

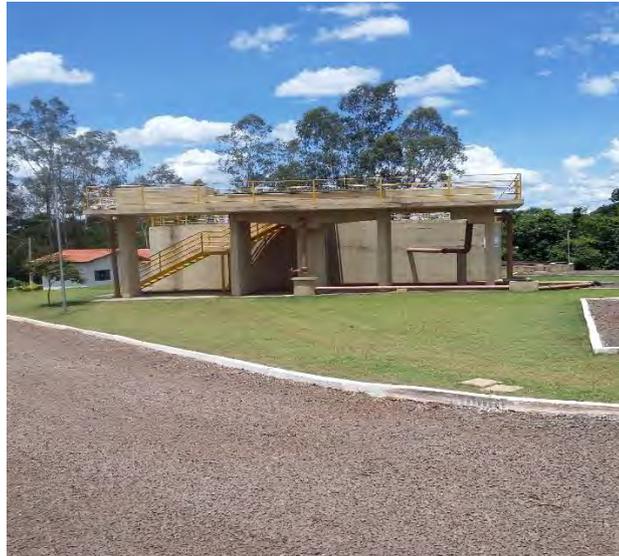
O efluente, após passar pelo canal de medição de vazão, segue até uma caixa divisora de vazão dotada de duas células com stop logs de fibra para divisão equitativa dos esgotos para o UASB.

**Figura 26- Vista do Tratamento Preliminar, ETE Ribas do Rio Pardo.**

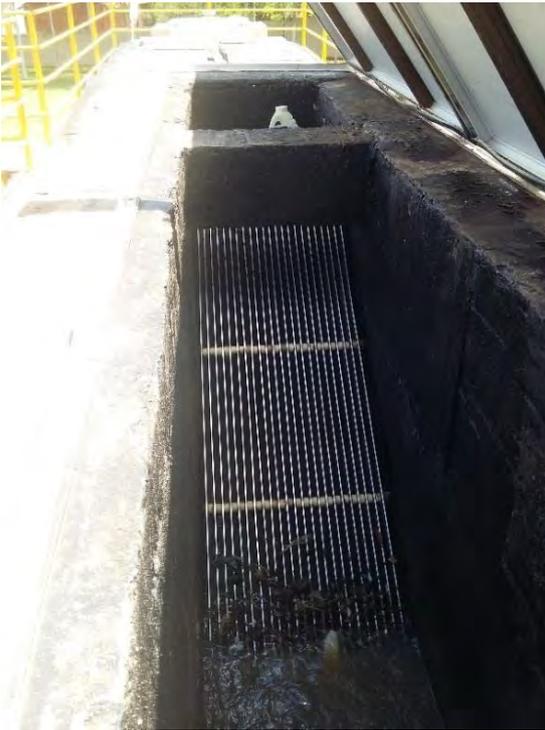
**Figura 27- Vista do gradeamento no Tratamento Preliminar, ETE Ribas do Rio Pardo.**

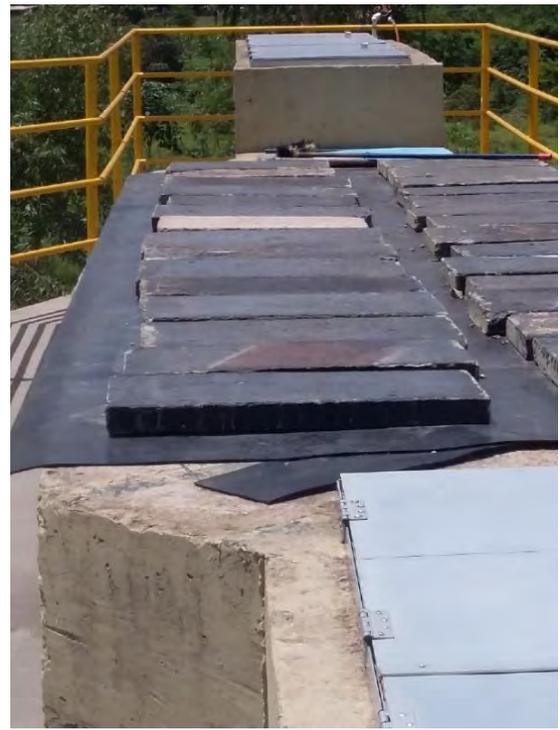
A areia retida no desarenador é encaminhada para caixa de areia uma vez por semana, recebe aplicação da cal e posteriormente é disposta em caçambas para ser levada ao lixão. A parte líquida que chega a caixa de areia é conduzida por gravidade até a elevatória de esgotos bruto – EEEB – Final.

**Figura 28: Vista dos canais de desarenação da ETE Ribas do Rio Pardo.**

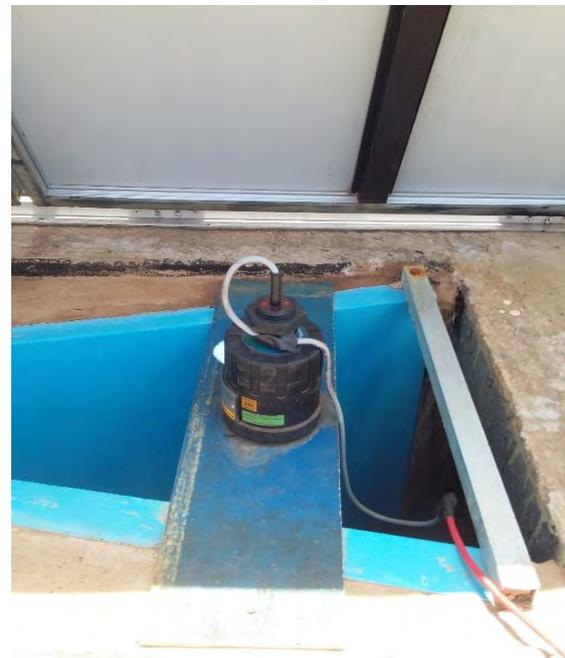
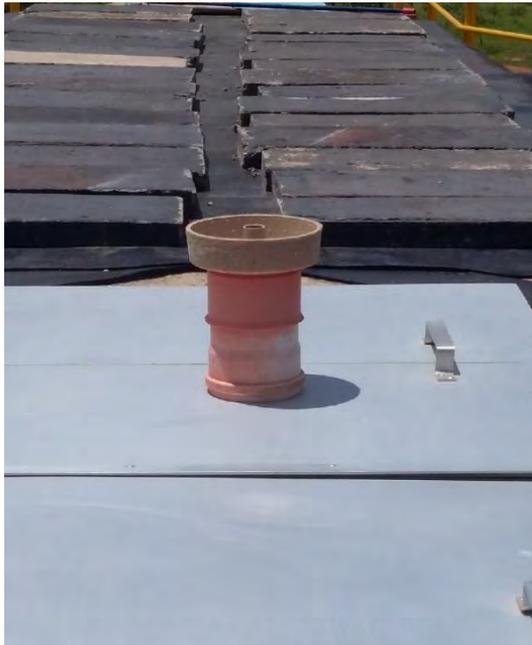
**Figura 30- Vista do Medidor de vazão ultrassônico existente, ETE Ribas do Rio Pardo.**

**Figura 31- Vista do Medidor de vazão ultrassônico existente e tampas, ETE Ribas do Rio Pardo.**

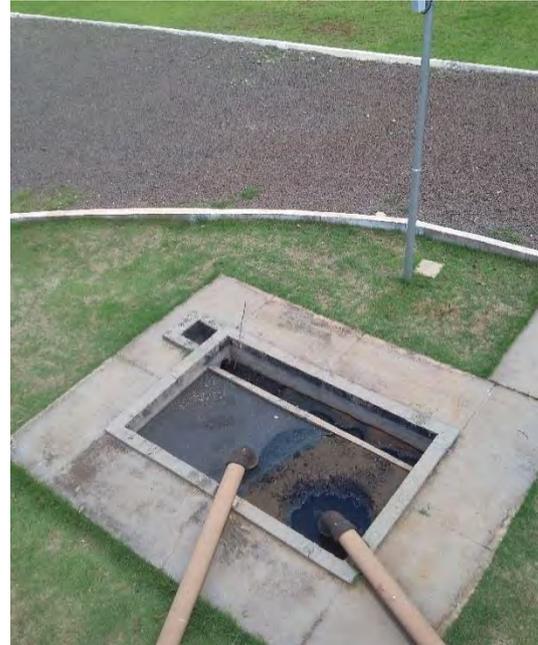
**Figura 32- Vista da Caixa de Areia com mangote para bombeamento do efluente líquido, ETE Ribas do Rio Pardo.**

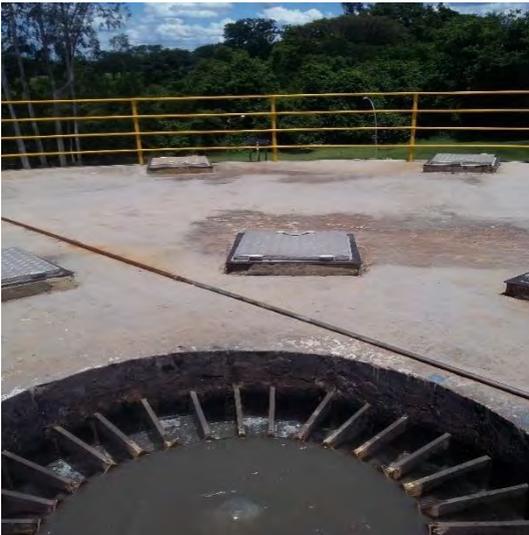
No dia da visita o queimador de gás não estava funcionando.

**Figura 33- Vista do vertedor central do UASB da ETE Ribas do Rio Pardo.**

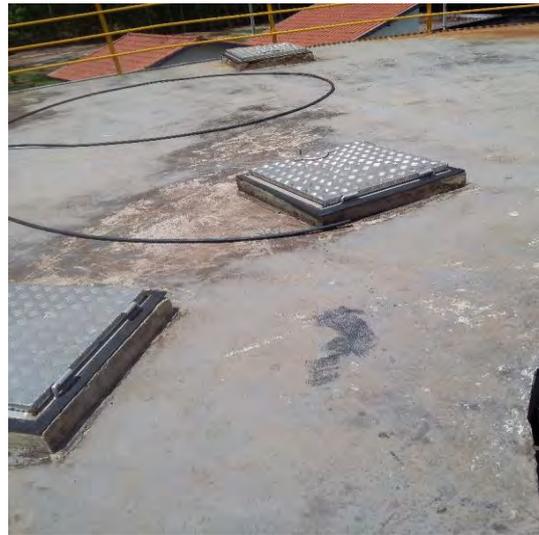
**Figura 34- Vista da cobertura do UASB da ETE Ribas do Rio Pardo, tampas para acesso/limpeza do vertedor periférico e remoção de espuma.**

A espuma nunca foi removida, podendo inclusive estar afetando a zona dos gases. Observou-se também que as tampas são muito vedadas para minimizar a liberação de odores, mas também prejudicam ou dificultam a operação. Além disso, a estrutura de concreto não demonstra desgaste nem problemas de vazamentos visíveis.

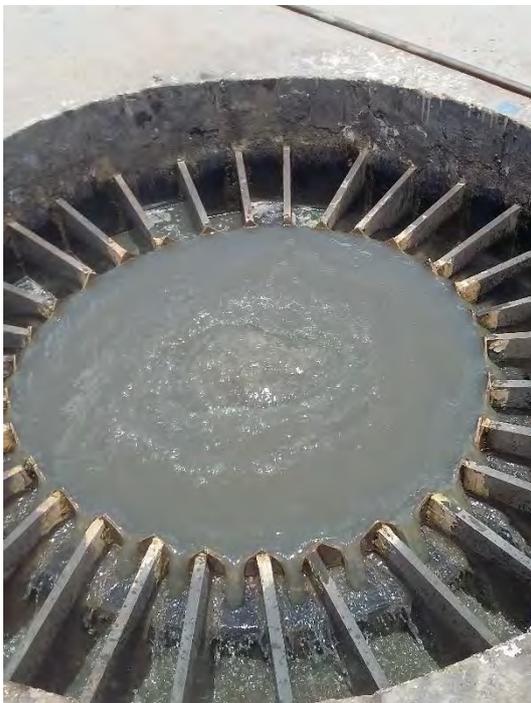
**Figura 35- Vista do vertedor central do UASB da ETE Ribas do Rio Pardo, diferentes espaçamentos e larguras nos vertedores.**

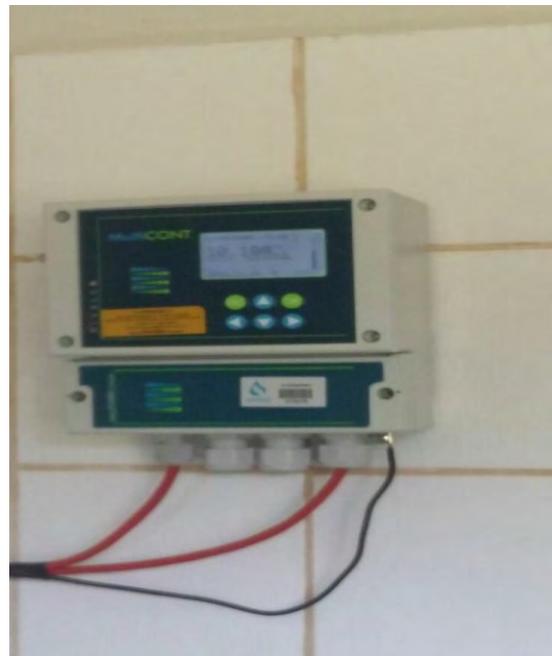
**Figura 36- Vista do medidor de vazão ultrassônico NIVERTEC, medindo na hora da visita, 10,10 L/s de vazão de entrada, ETE Ribas do Rio Pardo.**

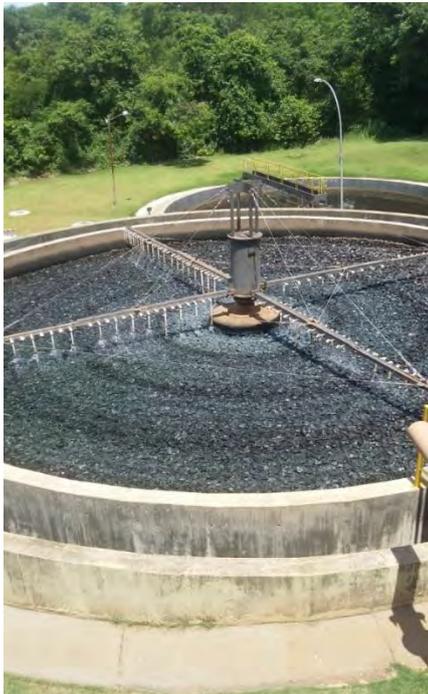
**Figura 38: Vista da Filtro Biológico Percolador, ETE Ribas do Rio Pardo.**

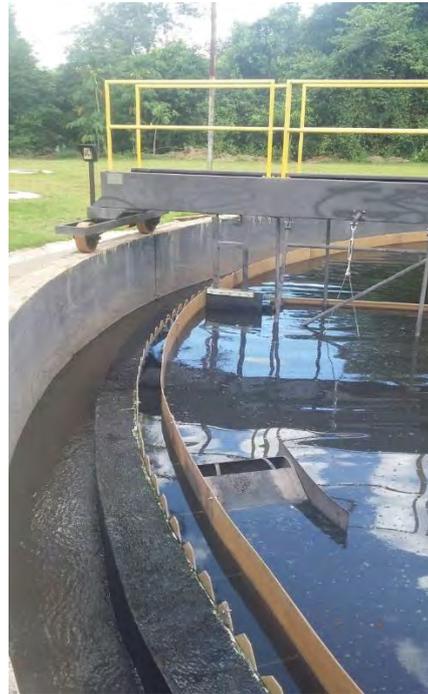
Não foram observadas nem informado nenhum problema nesta estrutura.

**Figura 39: Vista do Decantador Secundário, ETE Ribas do Rio Pardo.**

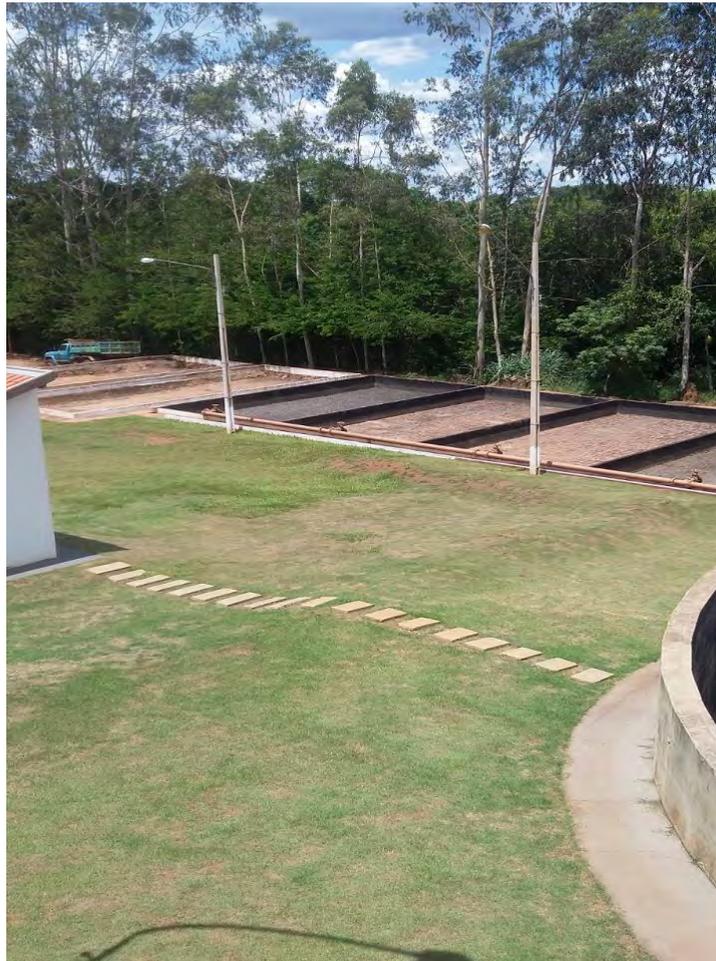
Na ETE Ribas do Rio Pardo, atualmente, apenas o lodo do decantador secundário está sendo descartado no leito de secagem. A descarga é efetuada todas as quintas feiras conforme informações do operador e o descarte é feito no leito de secagem 1. A descarga do lodo do UASB foi feita apenas uma vez, em março de 2016 e atualmente não está sendo feita.

Foram construídos quatro novos leitos de secagem (LS1, LS2, LS3 e LS4) mas três deles nunca foram utilizados, vide Figura 41. Os dois leitos de secagens antigos são utilizados esporadicamente somente na descarga e limpeza da caixa de areia.

**Figura 41: Vista dos Leitos de Secagem da esquerda para a direita LS1, LS2, LS3 e LS4 - ETE Ribas do Rio Pardo.**

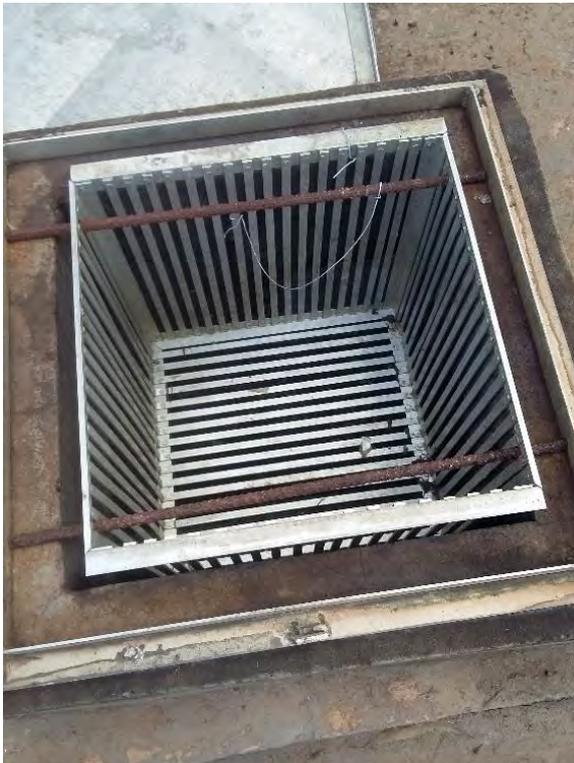
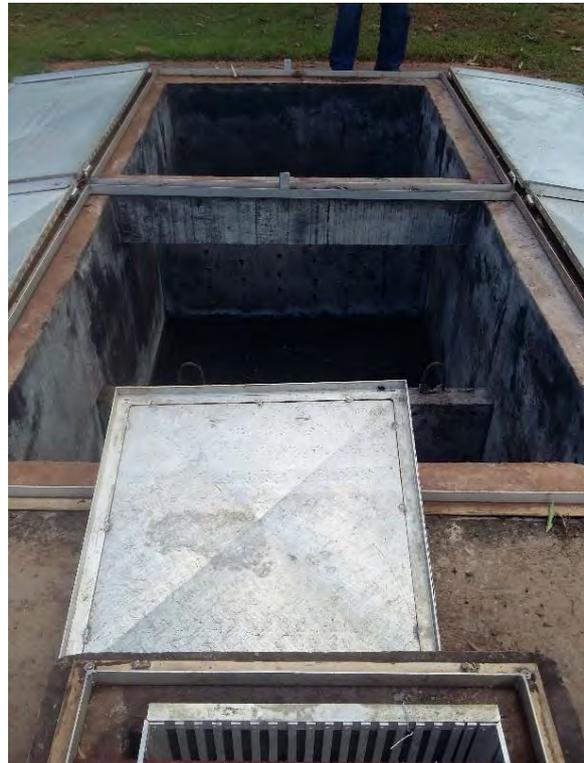
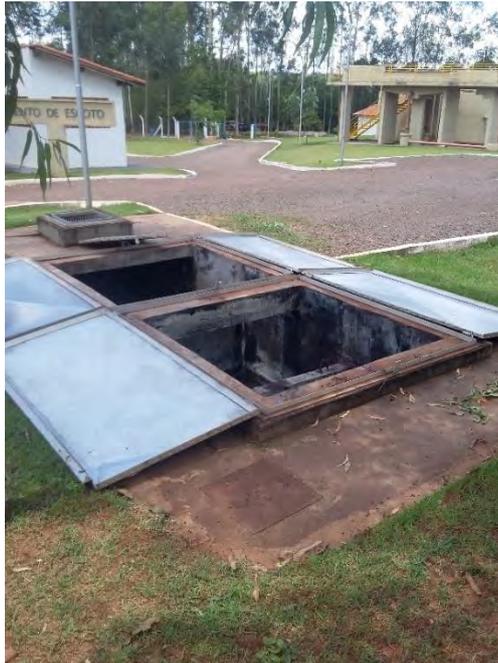
Os caminhões de auto fossas que chegam a ETE Ribas do Rio Pardo lançam seus efluentes em uma caixa que tem como finalidade segregar o material sólido, retenção de areia e principalmente equalizar vazão, diminuindo assim os picos nas descargas no tratamento, vide Figuras 45 a 47.

**Figura 45– Vista de cesto metálico na entrada da Caixa de Recebimento de Auto fossas, ETE Ribas do Rio Pardo.**

**Figura 46- Vista da Caixa de recebimento de Auto fossas, ETE Ribas do Rio Pardo.**

**Figura 47– Vista das tampas da caixa de recebimento de auto fossas, ETE Ribas do Rio Pardo.**

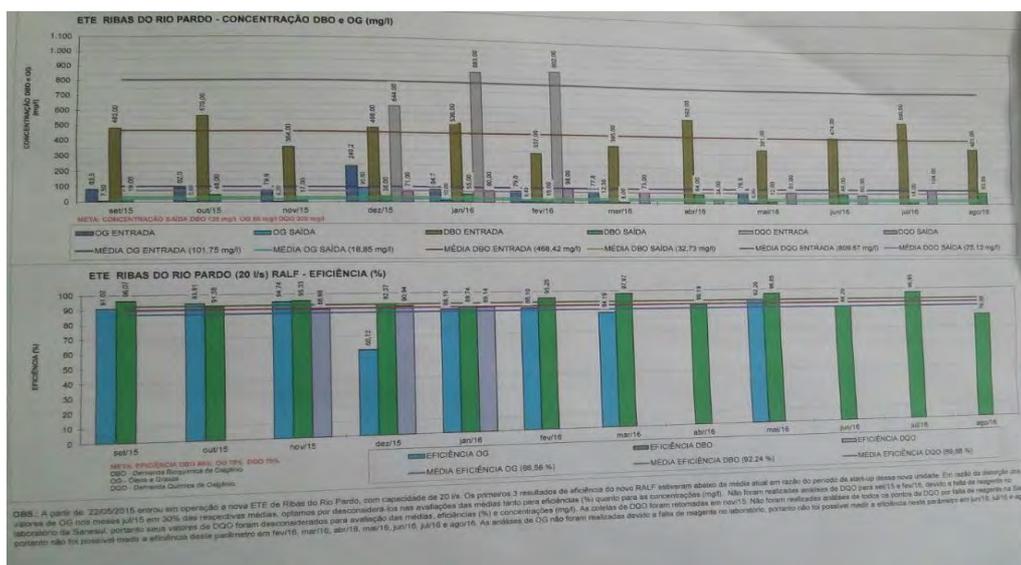
**Figura 48: Gráfico de Monitoramento dos parâmetros DBO<sub>5</sub>, DQO e Eficiência do Reator ETE Ribas do Rio Pardo.**

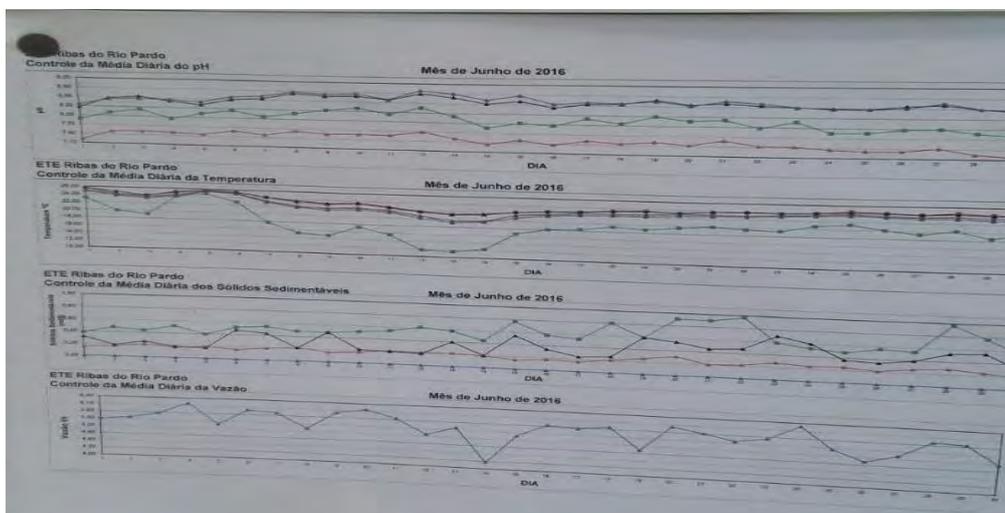
**Figura 49: Gráfico de Monitoramento dos parâmetros temperatura, sólidos sedimentáveis e vazão ETE Ribas do Rio Pardo.**

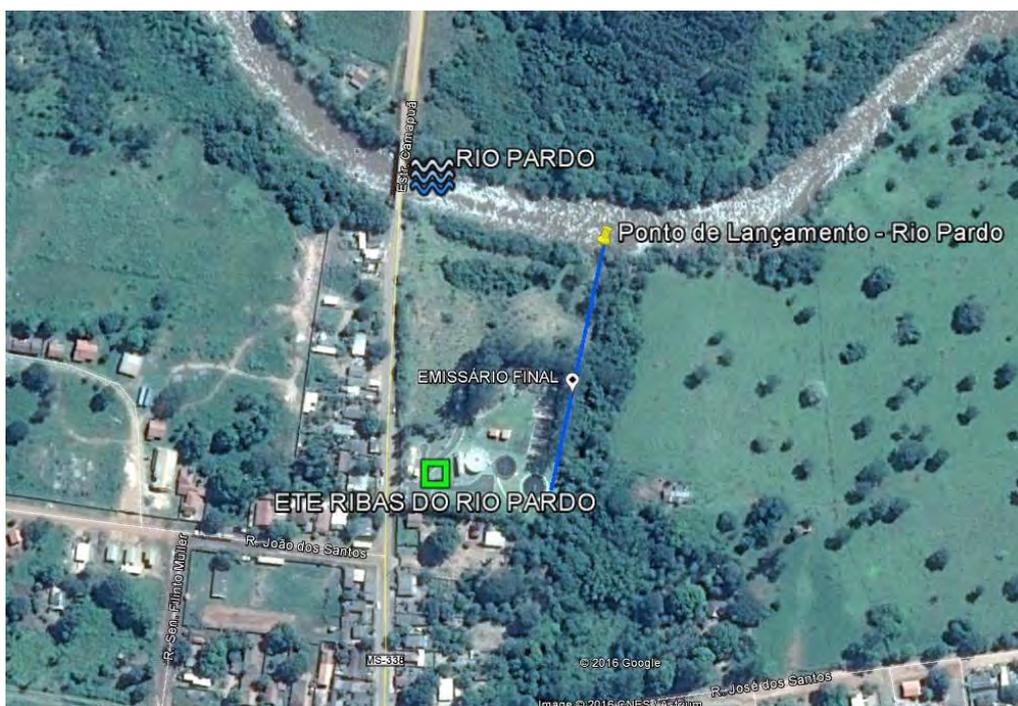
O efluente tratado é lançado no Rio Botas por meio de um Emissário Final DN 200 em PVC para esgoto, tem extensão total de 100,00 metros. Este emissário foi recentemente executado e tem seu lançamento afogado no Rio Botas.

**Figura 50: Vista aérea da ETE Ribas do Rio Pardo, emissário e corpo receptor.**

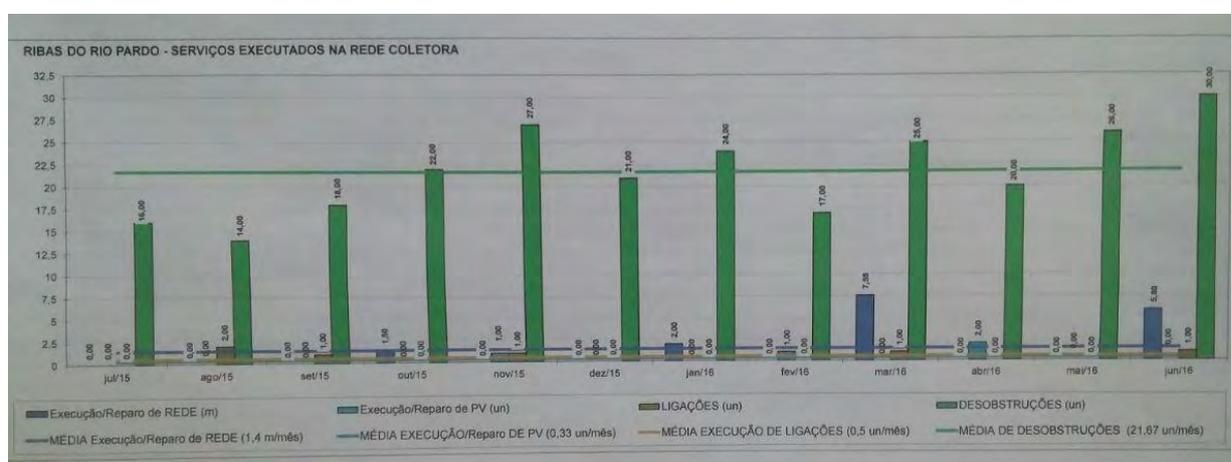
**Figura 55: Quantitativos dos Serviços de Manutenção na Rede Coletora e nos Ramais Prediais do Sistema de Esgotos Sanitários da Cidade de Ribas do Rio Pardo nos Anos de 2015/2016.**

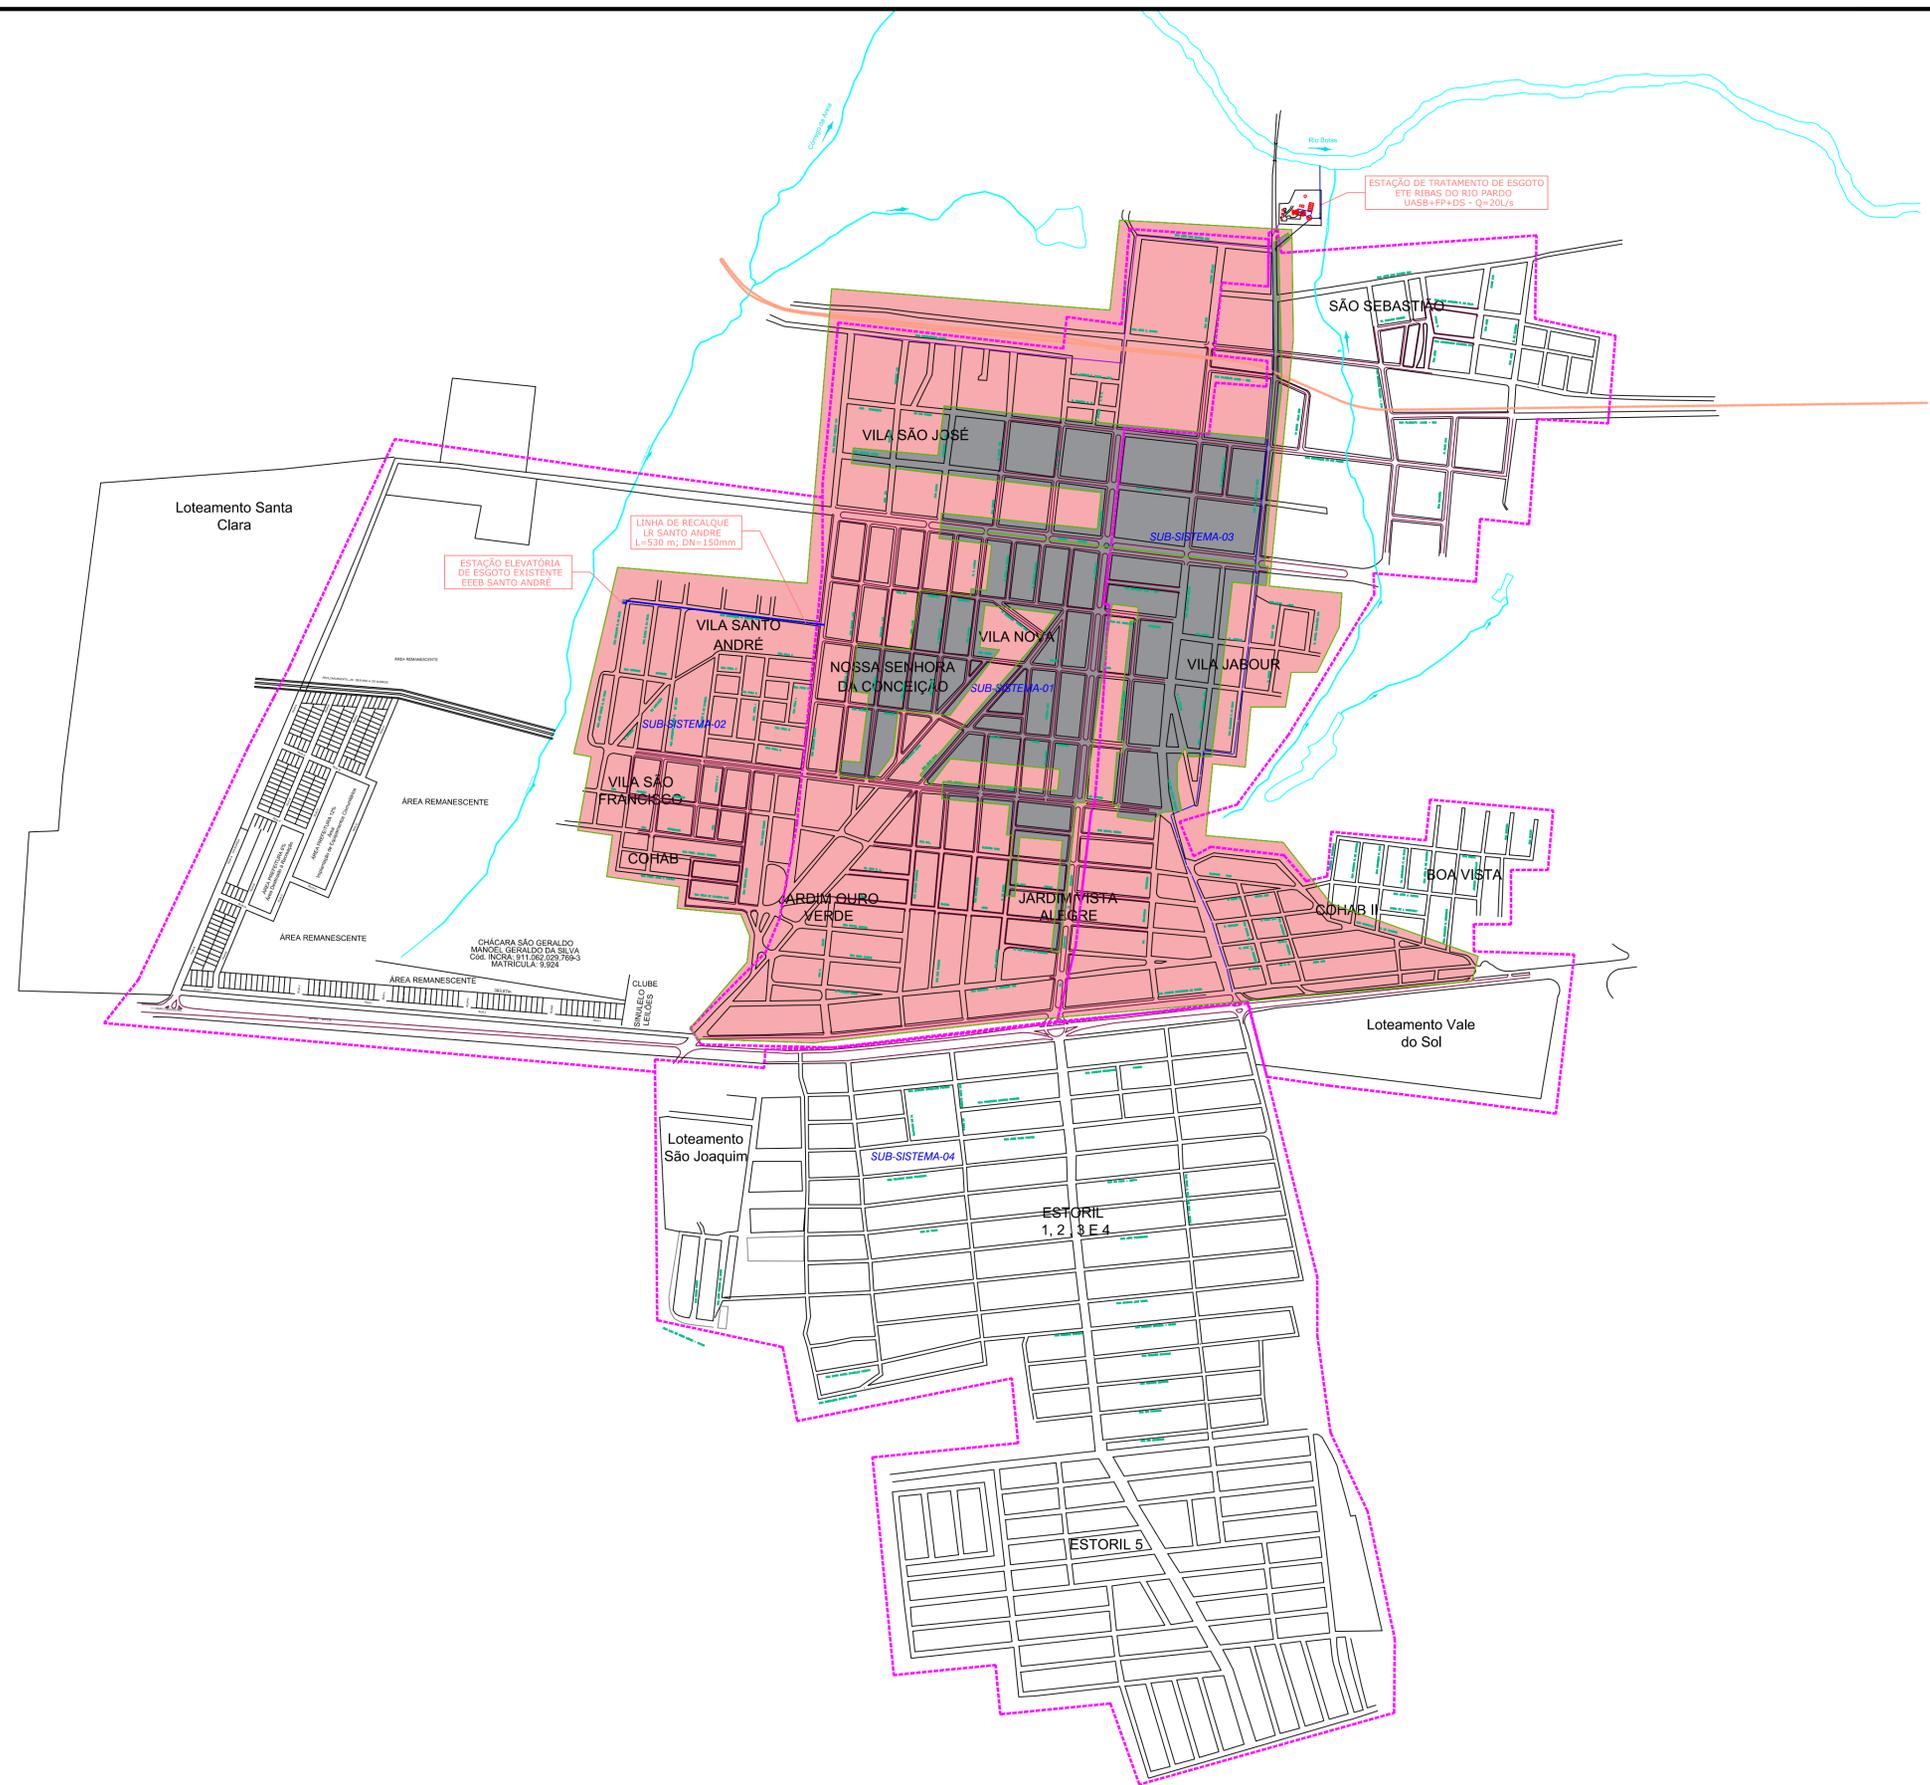
O Anexo 2 representa o mapa do cadastro do Sistema de Esgotamento da cidade de Ribas do Rio Pardo, contendo as divisões das sub-bacias de esgotamento.
