GOVERNO DO ESTADO DE MATO GROSSO DO SUL
EMPRESA DE SANEAMENTO DE MATO GROSSO DO SUL S.A. - SANESUL

MODELAGEM TÉCNICA

2. DIAGNÓSTICO DO SISTEMA ATUAL

Volume 65 – Tacuru

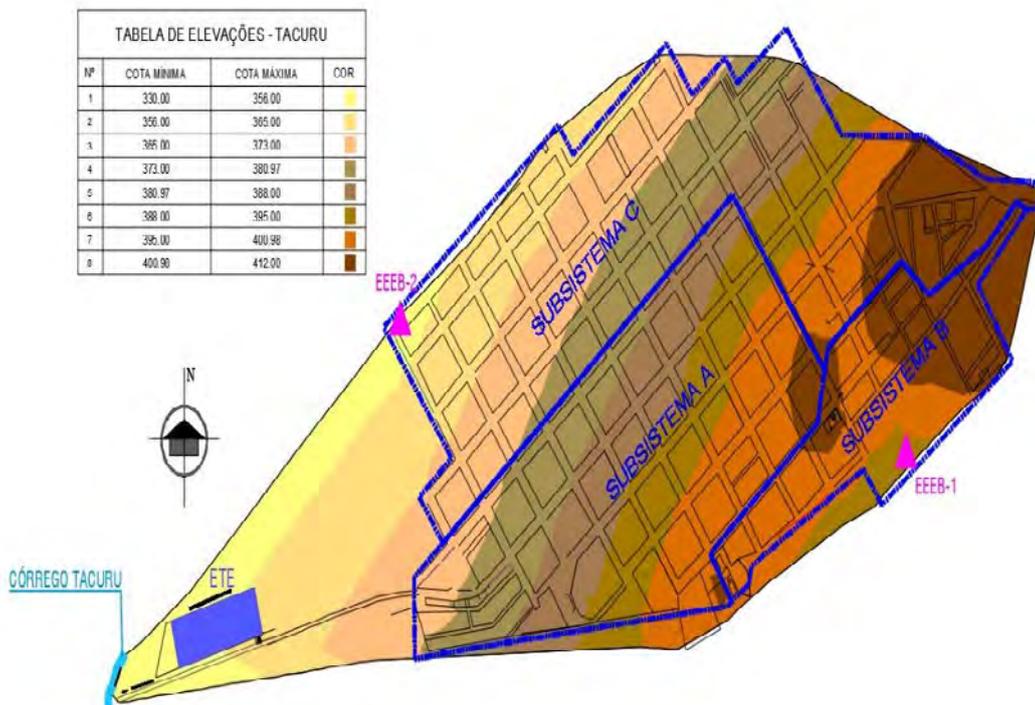
Figura 1: Delimitação das sub-bacias de esgotamento do município de Tacuru.

Na Figura 1, a seguir, encontra-se representado o relevo do município com a divisão dos subsistemas A, B e C, e a localização das EEEBs e da ETE.

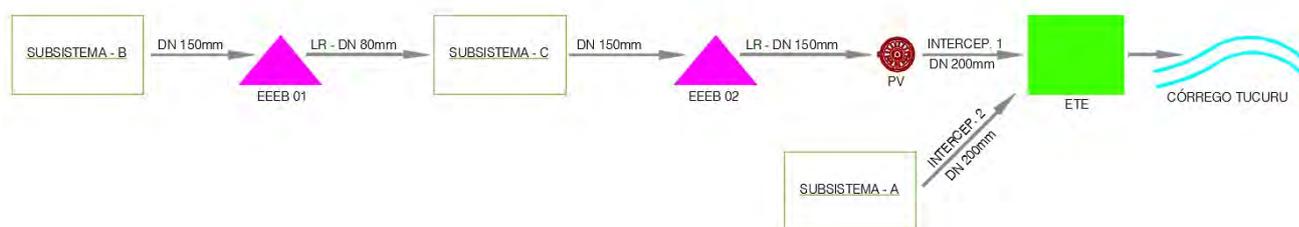
Figura 2: Fluxograma do SES existente.

Na Figura 2, a seguir, encontra-se representado o fluxograma do SES existente.

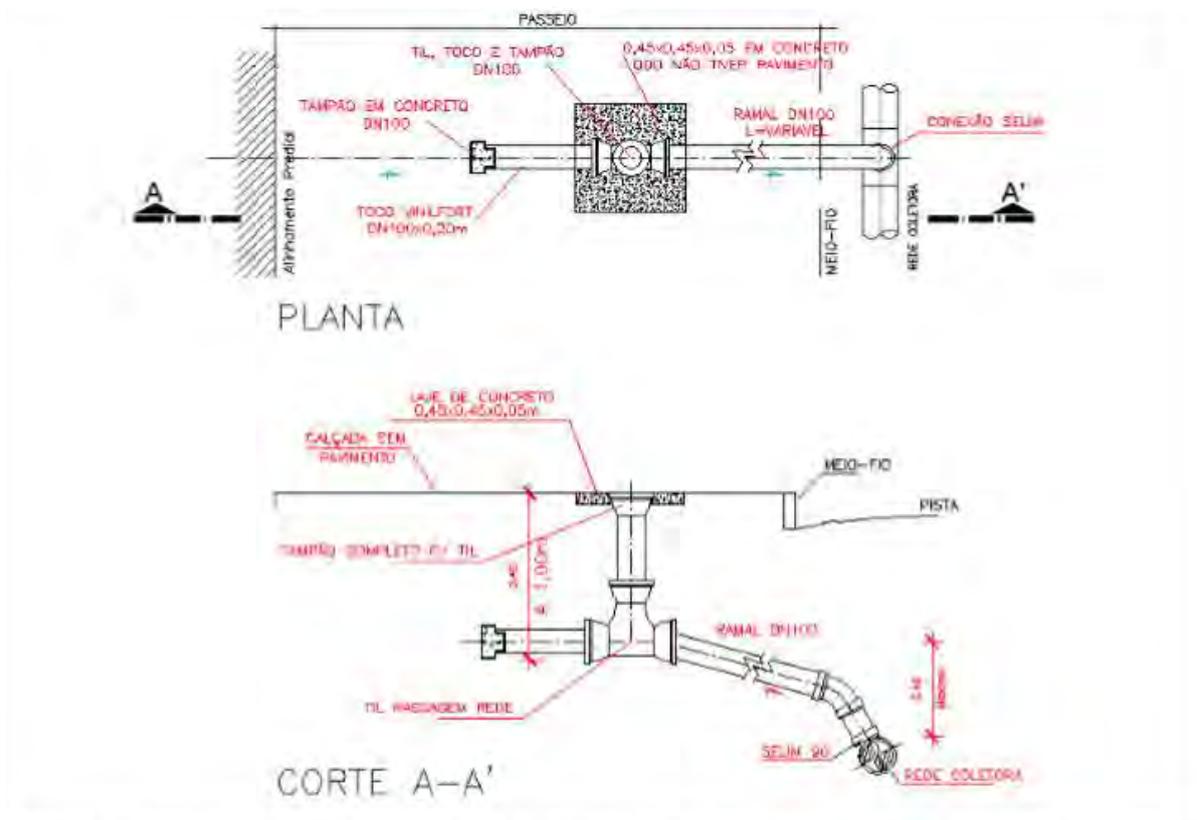
Figura 4. Modelo Padrão de Ligação Predial de Esgoto adotado pela SANESUL e instruções gerais para sua execução.

Na Figura 4, a seguir, está representado o padrão de ligação predial de esgoto adotado pela SANESUL, bem como as instruções para a sua execução.

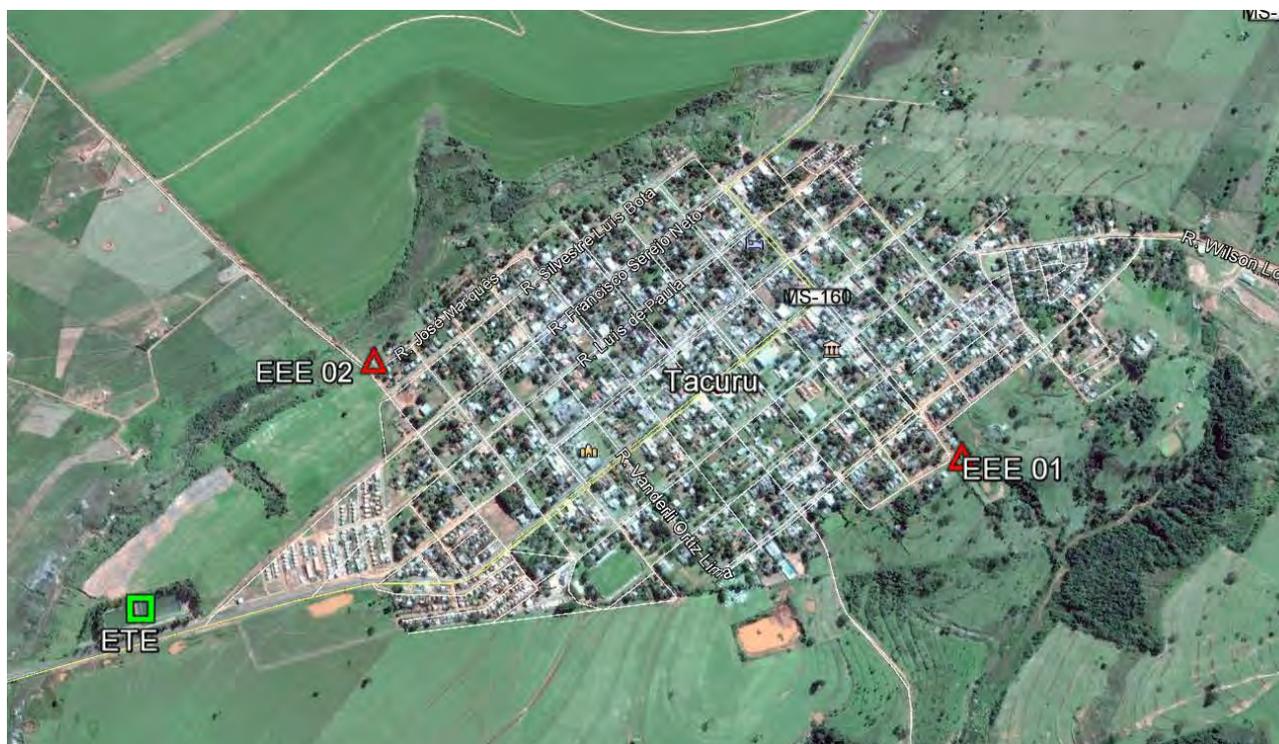
Figura 5: Localização das EEEBs.

A Figura 5, a seguir, apresenta a localização das elevatórias de esgoto bruto do SES existente.

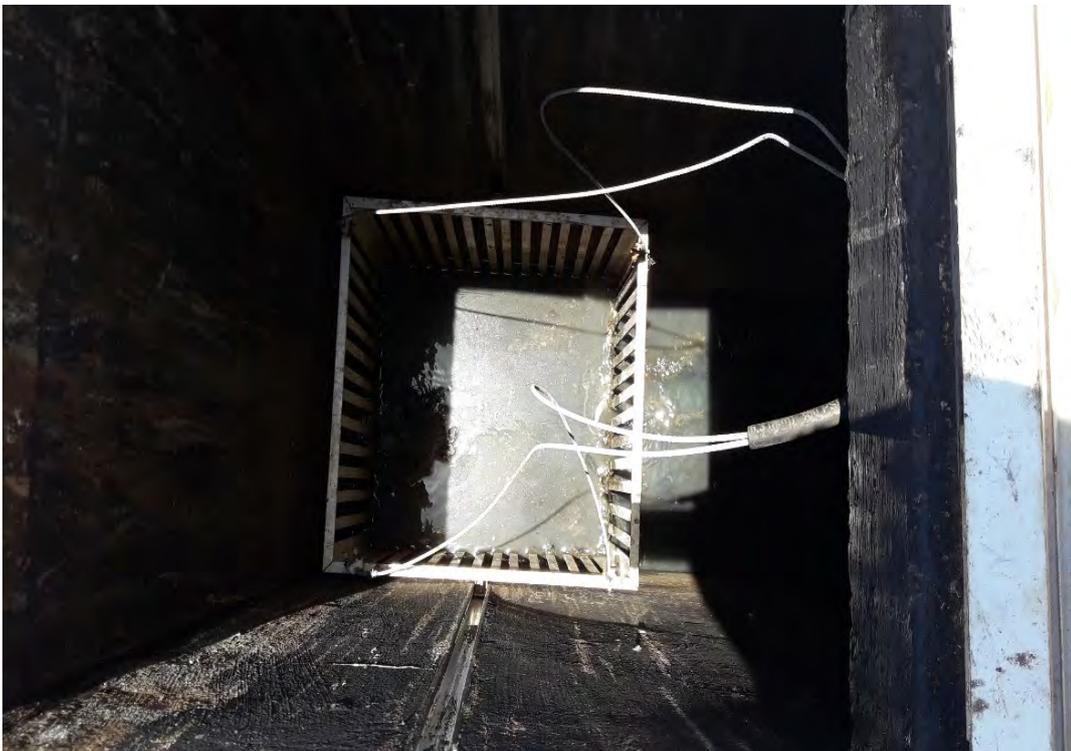
Figura 8: Cesto retentor de sólidos entrada EEE.

A Figura 8 mostra o cesto para remoção de sólidos grosseiros na entrada da EEBB-1. Este cesto possui problema operacional pois não apresenta abertura para entrada da tubulação, prejudicando assim, sua eficiência e as condições operacionais da estação elevatória.

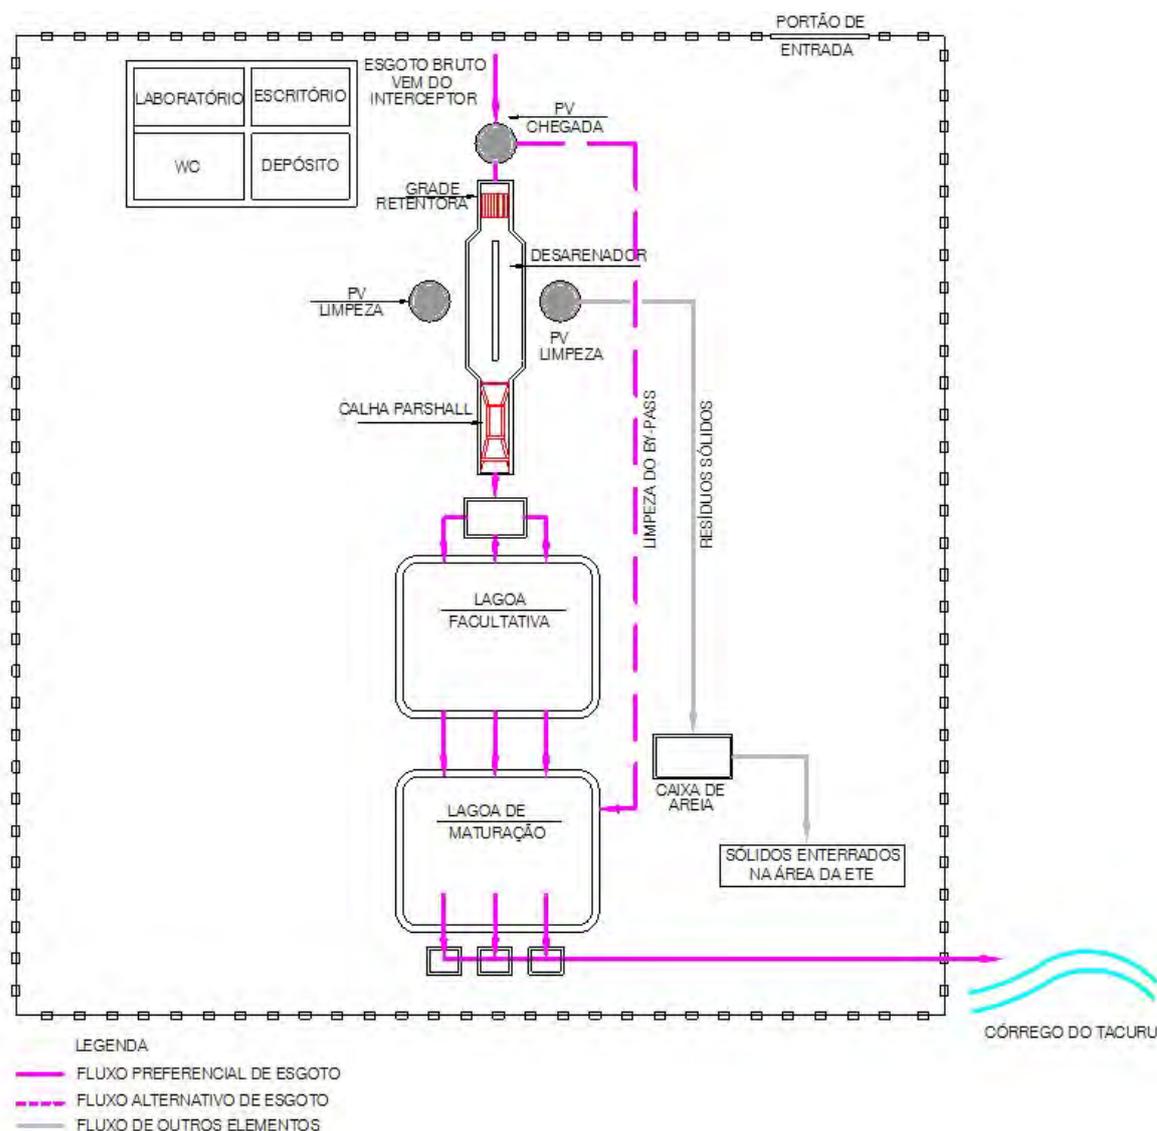
Figura 21: Croqui da ETE Tacuru.

A ETE Tacuru é composta por tratamento preliminar, 01 (uma) Lagoa Facultativa e 01 (uma) Lagoa de Maturação, além um prédio administrativo com escritório e laboratório. A figura 21, a seguir, apresenta o croqui da ETE.

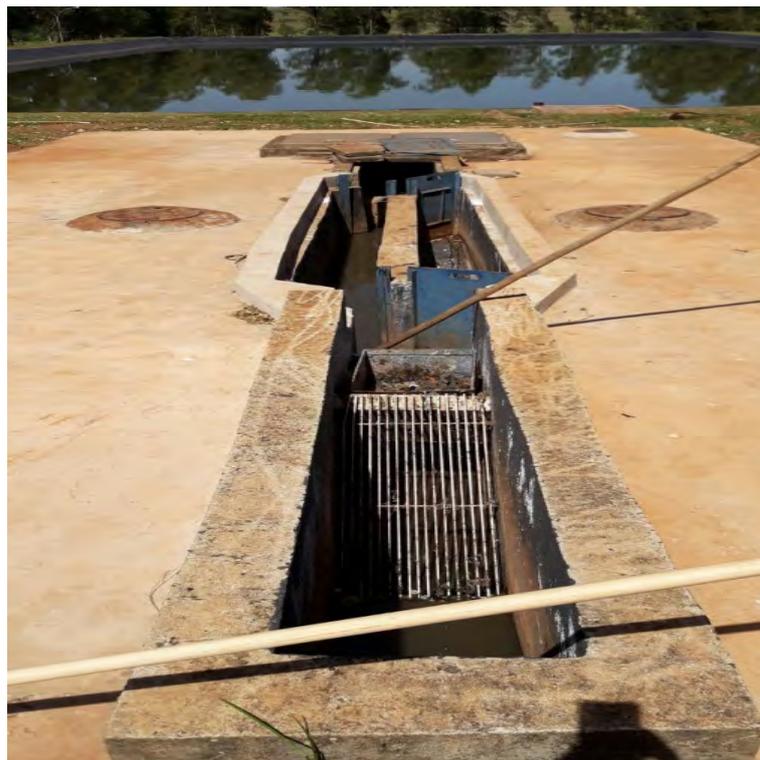
Figura 22: Tratamento Preliminar ETE Tacuru.

De acordo com a equipe da SANESUL esta unidade de tratamento preliminar está funcionando corretamente, inclusive o medidor de vazão.

A Figura 22 ilustra o tratamento preliminar da ETE Tacuru.

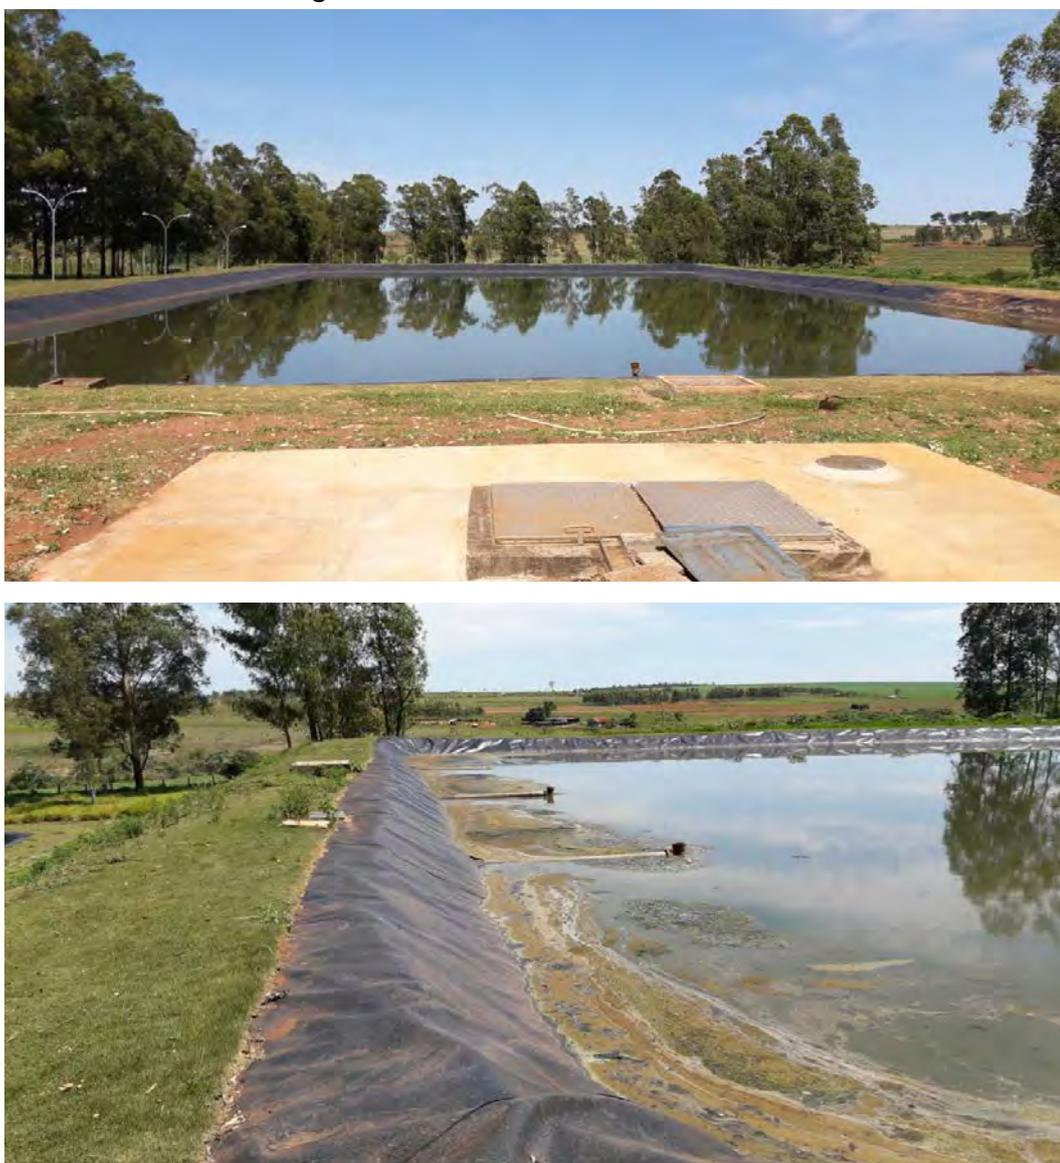
Figura 24: Lagoa Facultativa e dispositivos de saída – ETE Tacuru.

A Lagoa encontra-se bem conservada e impermeabilizada com manta de PEAD, e a área no entorno está capinada e limpa. A manta utilizada tem espessura de 1mm que a torna suscetível a perfurações/rompimentos, sendo recomendado o uso de espessuras mínimas de 1,5mm.

Observa-se também a formação de uma espessa camada de sobrenadante na superfície da lagoa junto a área de saída, a qual deve ser removida a fim de que não seja impedida a penetração da luz na zona fótica, nem o entupimento das tubulações de saída. A Figura 24 apresenta as fotos da Lagoa Facultativa.

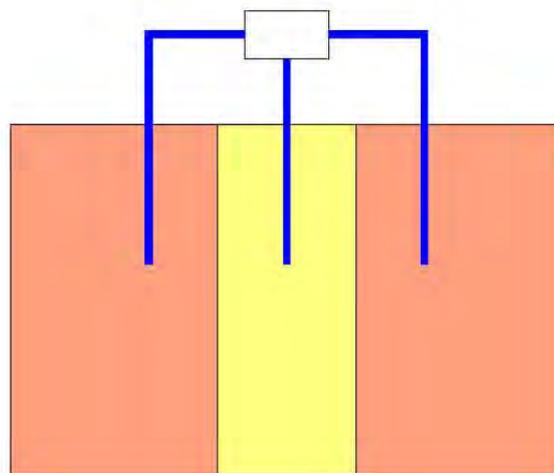
Figura 25: Croqui da caixa de distribuição e zonas de influência da lagoa facultativa.

A caixa de distribuição da entrada da lagoa facultativa não está equipada com vertedores que garantam a distribuição equilibrada das vazões pelas tubulações de entrada, resultando, portanto, em caminho preferencial pela tubulação central e com desequilíbrio hidráulico na alimentação da lagoa.

As 3 (três) tubulações de entrada encontram-se geometricamente posicionadas de forma equivocada, com as duas tubulações das extremidades com maior área de influência em relação a tubulação central. Isto também é um fator que resulta em desequilíbrio hidráulico na alimentação da lagoa.

A figura 25 a seguir, apresenta a situação relatada quanto a caixa de entrada e as zonas de influência de cada tubulação.

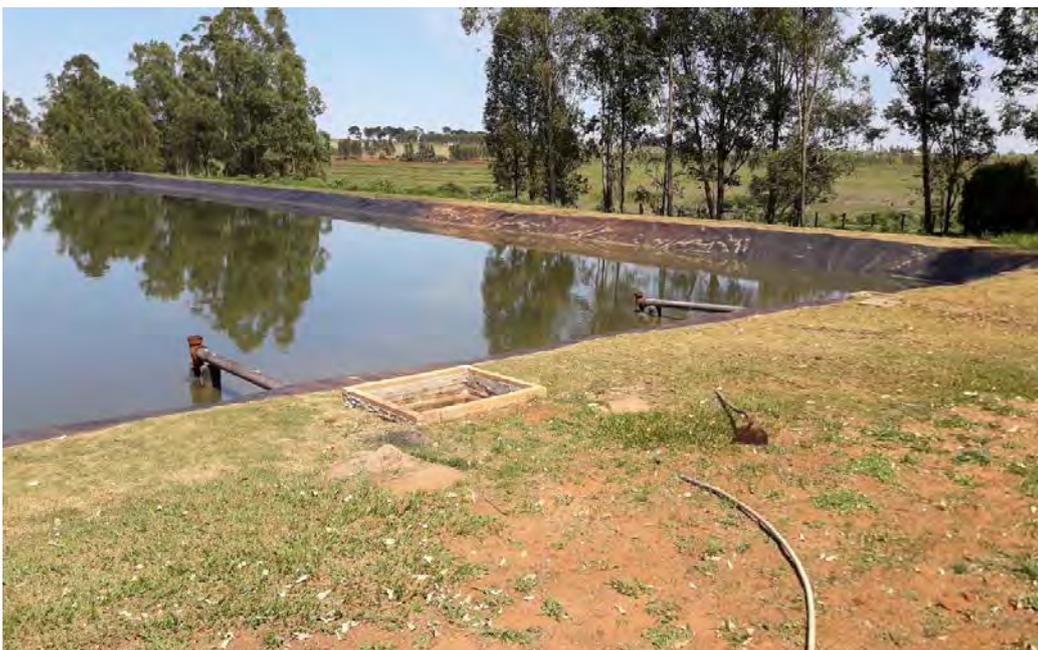
Figura 26: Caixa de distribuição da Lagoa Facultativa – ETE Tacuru.

A Figura 26 apresenta a foto da caixa de distribuição da entrada da Lagoa Facultativa.

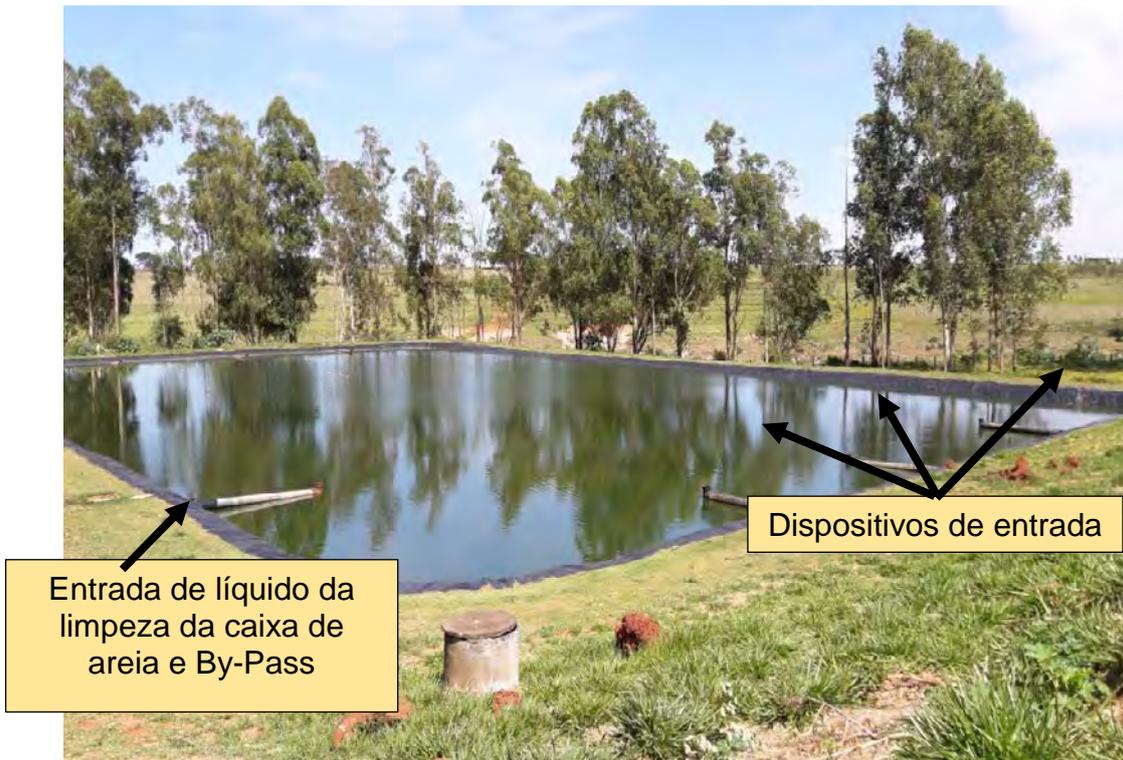
Figura 27: Lagoa de Maturação com 3 dispositivos de entrada e chegada do drenados/by-pass – ETE Tacuru.

A Figura 27 mostra a Lagoa de Maturação, dispositivos de entrada e o tubo de entrada que vem da limpeza da caixa de areia e do By-Pass.

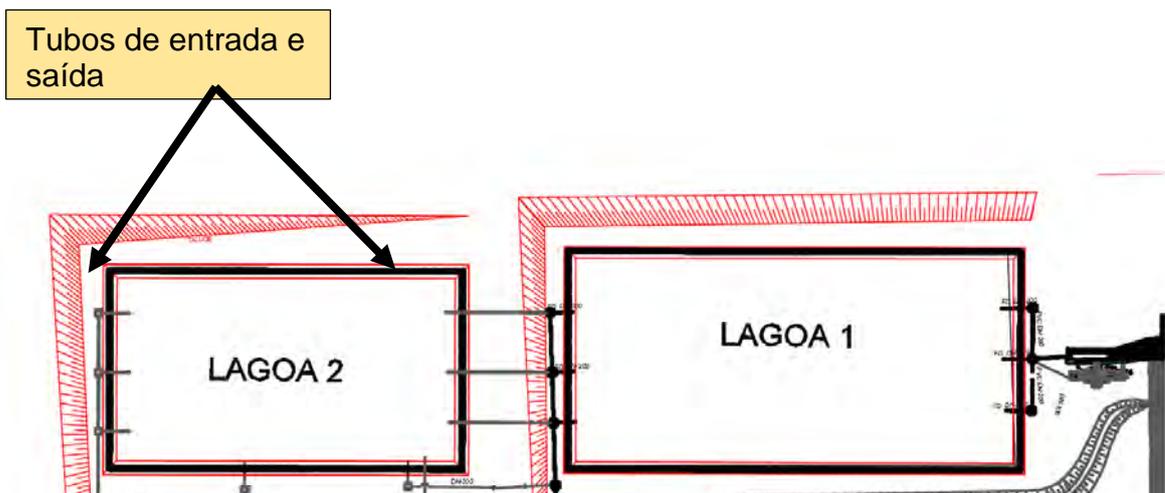
Figura 28: Lagoas e dispositivos de entrada e saída – ETE Tacuru.

A Lagoa de Maturação não apresenta os mesmos problemas quanto à distribuição das vazões e zonas de influência verificados na Lagoa Facultativa.

A Figura 28, a seguir, apresenta um croqui das tubulações de entrada e saída da Lagoa de Maturação/Polimento.

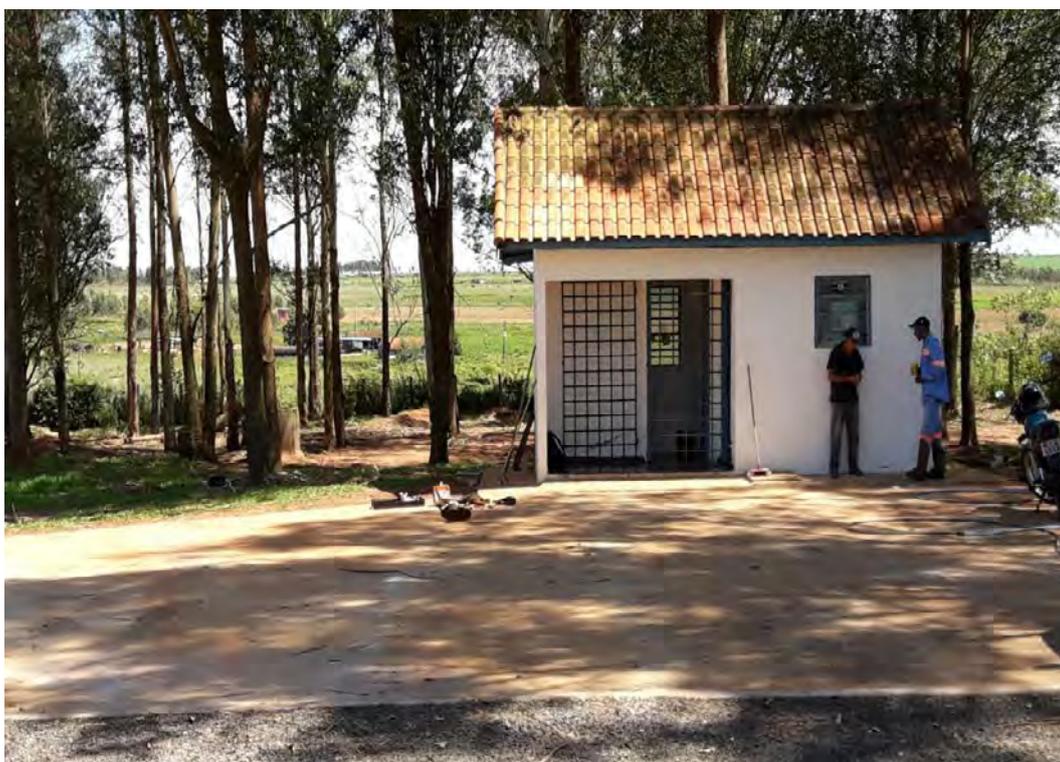
Figura 29: Administração e laboratório.

A ETE Tacuru conta com uma sala administrativa e um laboratório (figura 29) onde são realizadas análises simples, como temperatura e sólidos sedimentáveis. A estrutura encontra-se em boas condições, sem necessidade de reformas.

O Laboratório precisa ser melhor equipado com instrumentos e vidraria adequadas para a realização das análises de monitoramento operacional da ETE.

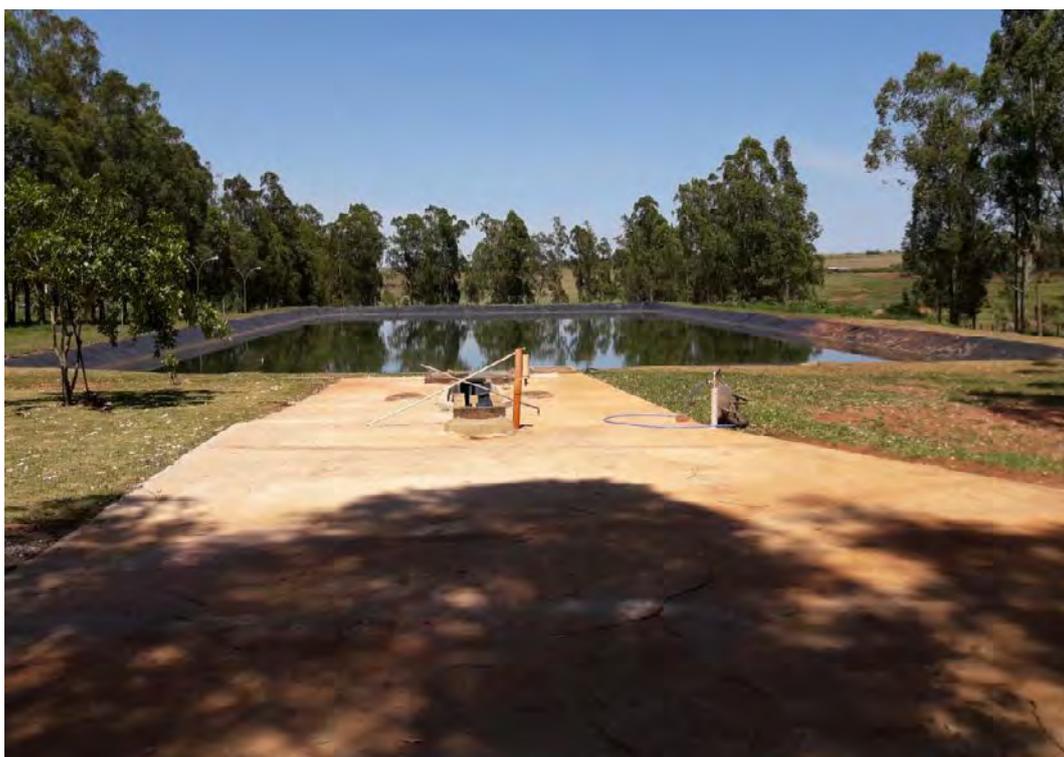
Figura 31: Visão da ETE Tacuru.

A Figura 31 mostra uma vista da ETE Tacuru, onde podemos observar ponto de água, área limpa e bem conservada e o cinturão verde ao entrono da ETE.

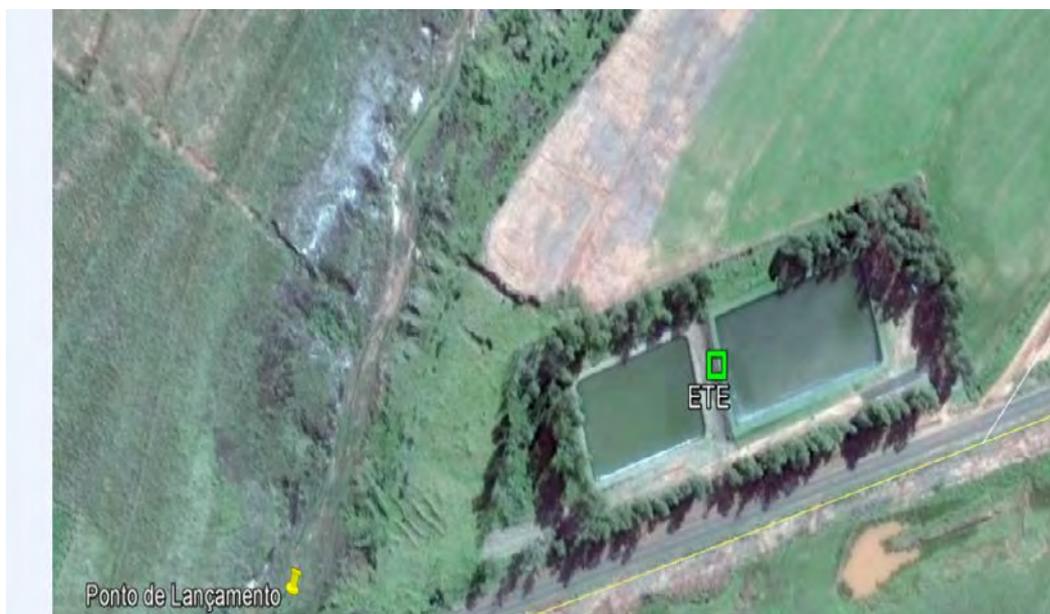
Figura 32: Localização do ponto de lançamento da ETE.

A Figura 32, a seguir, apresenta o ponto de lançamento da ETE Tacuru (Coordenadas UTM: 700.747,32 m E e 7.383.978,75 m S).

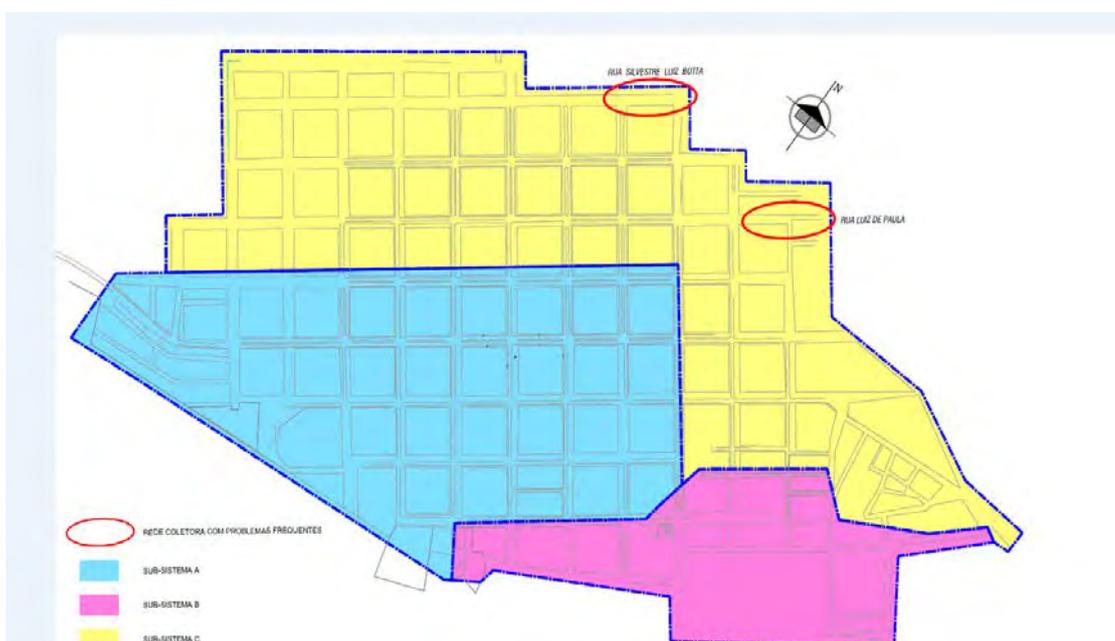
Figura 33: Localização dos pontos com maior incidência de manutenção.

Na esquina das ruas Luis de Paula e Manoel Peixoto Paz estão ocorrendo vazamentos nos PVs durante as chuvas, portanto a equipe da SANESUL acredita que existem ligações clandestinas de água pluvial na rede coletora de esgoto.

No dia da visita foi constatado que na rua Silvestre Luiz Botta, no trecho entre as ruas Rua Izadora Vilhalva e Luis Menão, existem redes coletoras implantadas em cotas superiores à soleira dos lotes, impedindo a ligação dos mesmos ao SES.

A figura 33 a seguir, apresenta as regiões com maior incidência de manutenções devido aos problemas citados anteriormente.

As áreas apontadas como críticas na rede coletora necessitam de adequação imediata
