MODELAGEM TÉCNICA

Estudos de Engenharia, Ambiental e Social

Volume 07 – Antônio João

2. DIAGNÓSTICO DO SISTEMA DE ESGOTAMENTO SANITÁRIO

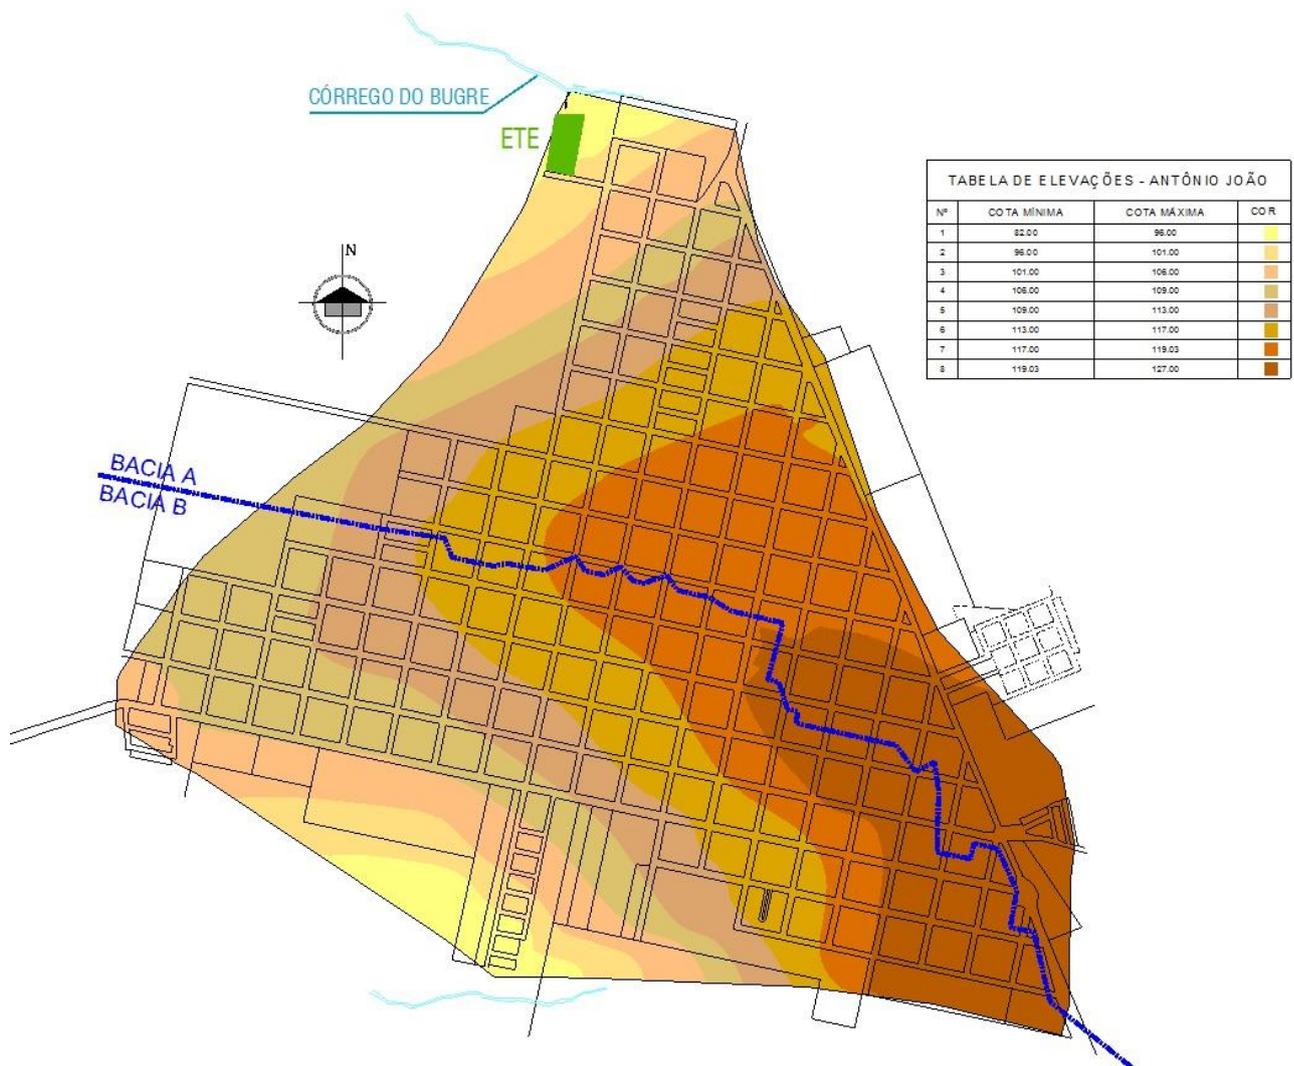
Figura 1. Delimitação das bacias de esgotamento do município de Antônio João.

O município de Antônio João possui um relevo com ponto mais alto na região central, com decaimentos em direção norte e em direção ao sul, caracterizando 2 (duas) bacias de esgotamento, conforme a figura abaixo, com concepção prevista para um único sistema de tratamento com lançamento no córrego do Bugre.

Na Figura 1, a seguir, encontra-se representado o relevo da cidade com a divisão das bacias A (ao norte) e B (ao sul), e a localização da ETE.

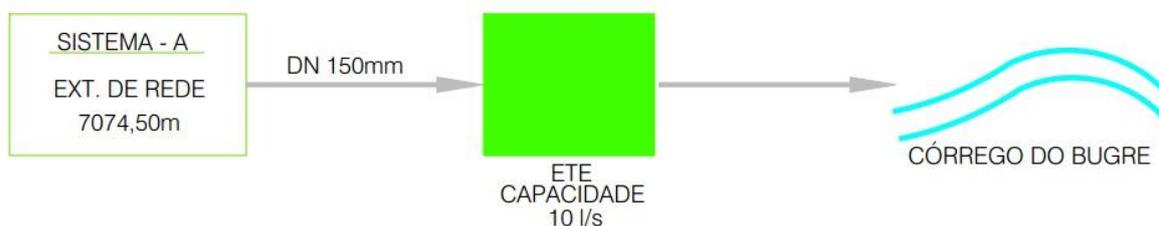
Figura 2. Fluxograma do SES existente.

A parte existente do Sistema de Esgotamento Sanitário (SES) está localizada na bacia A é composta por redes coletoras e 01 (uma) Estação e Tratamento de Esgoto (ETE Antônio João), sendo o esgotamento desta rede por gravidade até a entrada da ETE.

Na Figura 2, a seguir, encontra-se representado o fluxograma do SES existente.

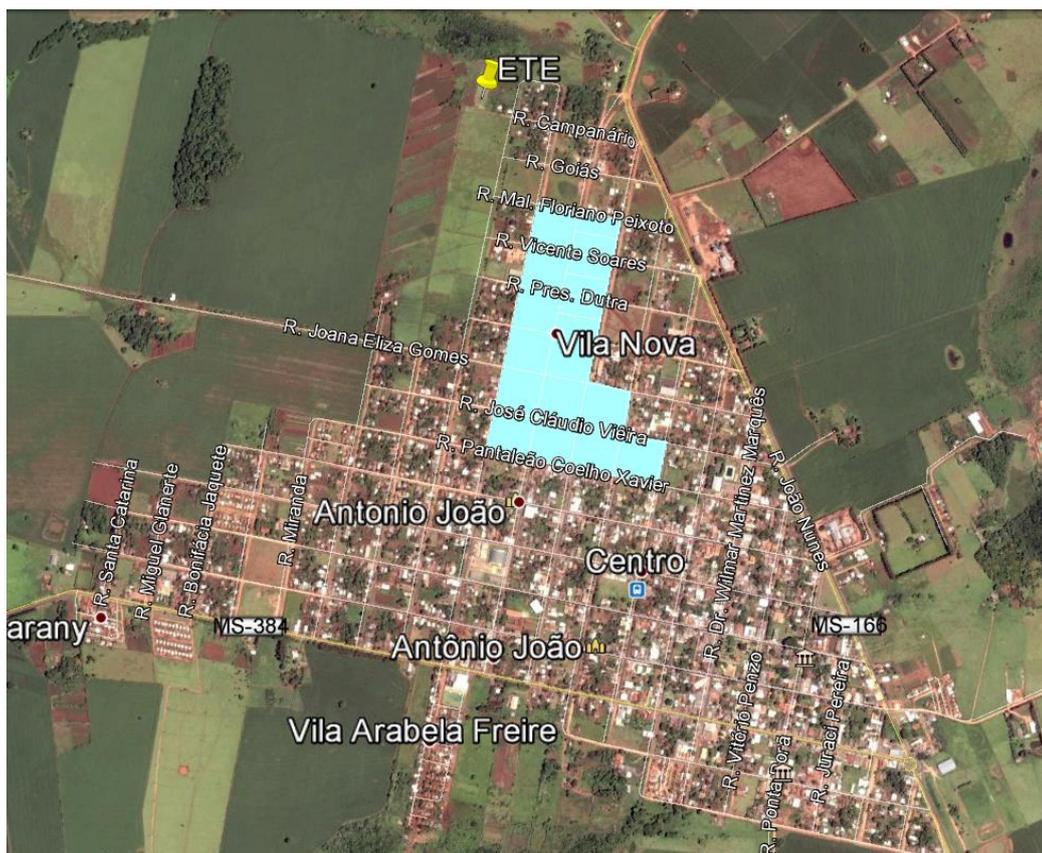
Figura 3. Bacia atendida pela rede coletora de esgoto (área azul).

A Figura 3, a seguir, apresenta a região do Bairro Vila Nova atendida pela rede coletora.

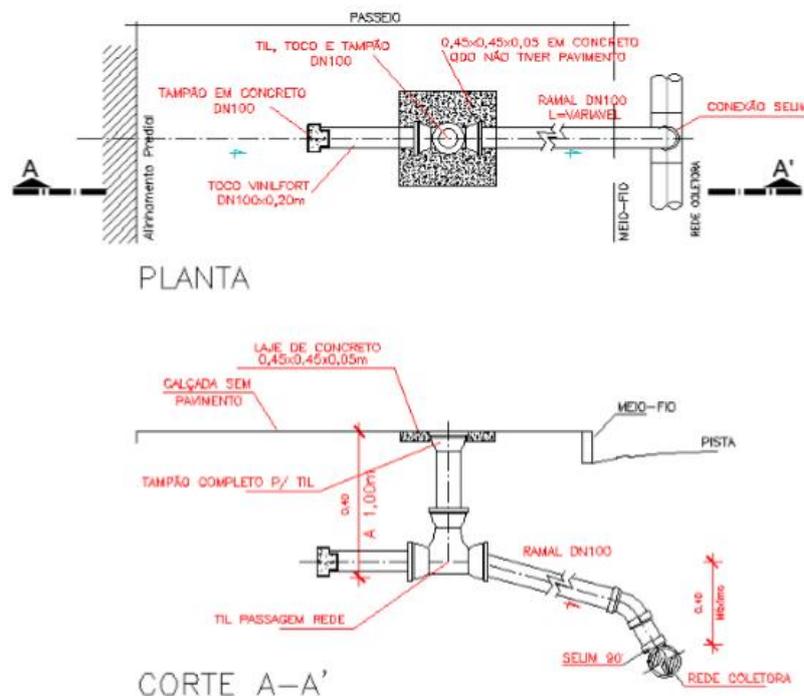
Figura 4. Modelo Padrão de Ligação Predial de Esgoto adotado pela SANESUL e instruções gerais para sua execução.

Na Figura 4 a seguir, está representado o padrão de ligação predial de esgoto adotado pela SANESUL, bem como as instruções para a sua execução.

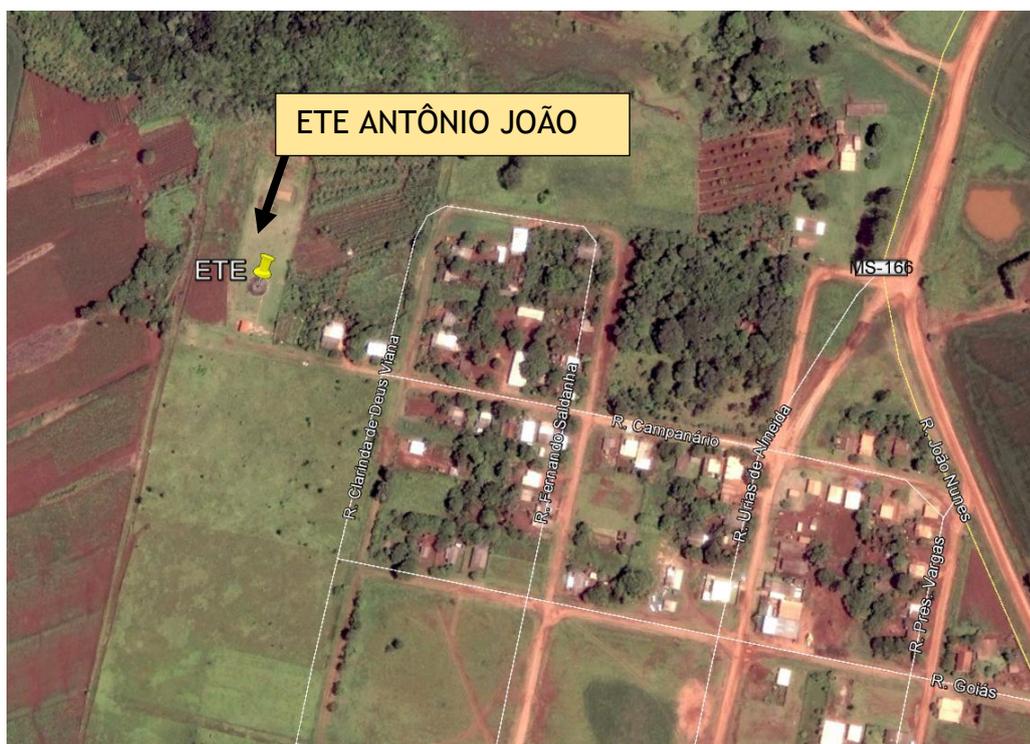
Figura 5. Localização da ETE Antônio João.

A ETE Antônio João, atende ao SES e está localizada na Bacia A cujo corpo receptor é o Córrego do Bugre. Está em área urbana, na Rua Campanário, com coordenadas UTM 7.546.956,76S e 6.079.91,70E.

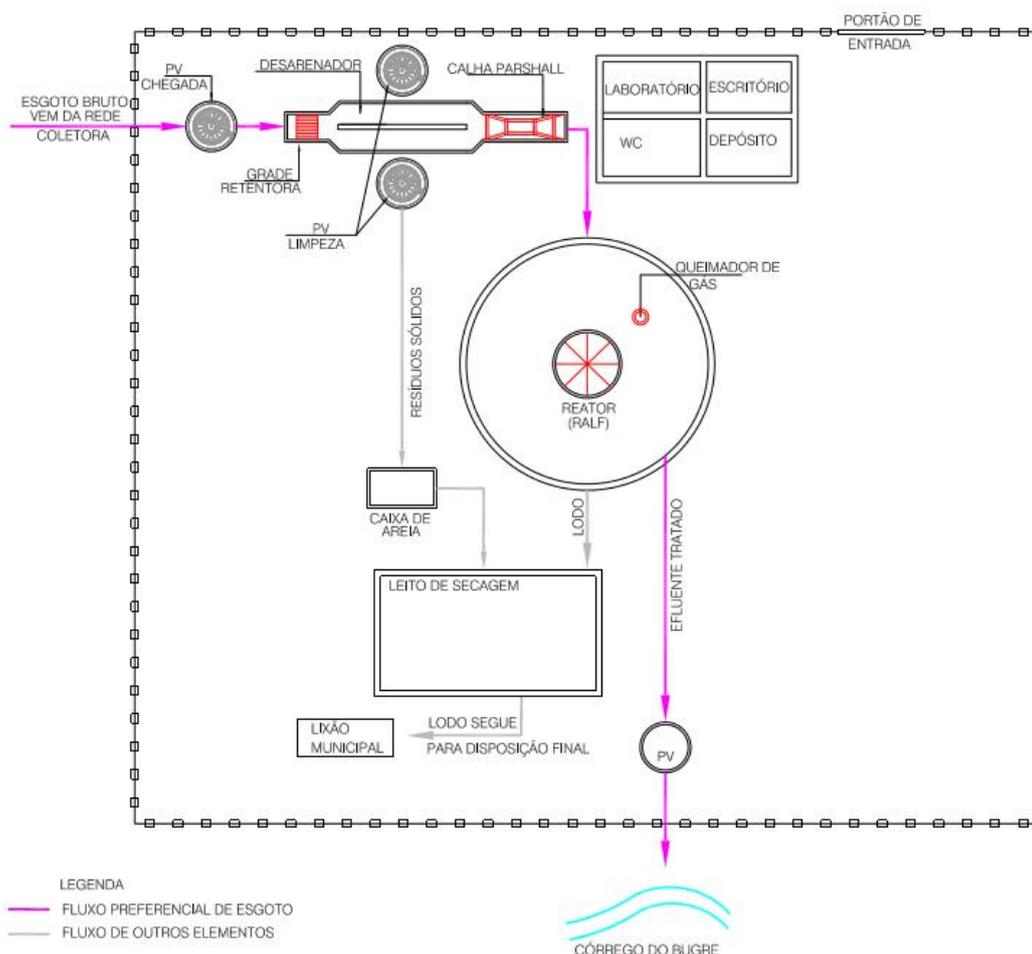
Figura 6. Croqui da ETE Antônio João.

A ETE é composta por uma unidade de tratamento preliminar, um Reator Anaeróbio de Leito Fluidizado (RALF) e um leito de secagem para lodo, além de um prédio administrativo composto por laboratório, depósito de materiais e escritório. A Figura 6, a seguir, apresenta a ilustração do croqui da ETE.

As instalações possuem capacidade nominal de 10L/s com vazão média tratada em torno de 1,5L/s, operando 24 h/dia em dois turnos de 12 horas

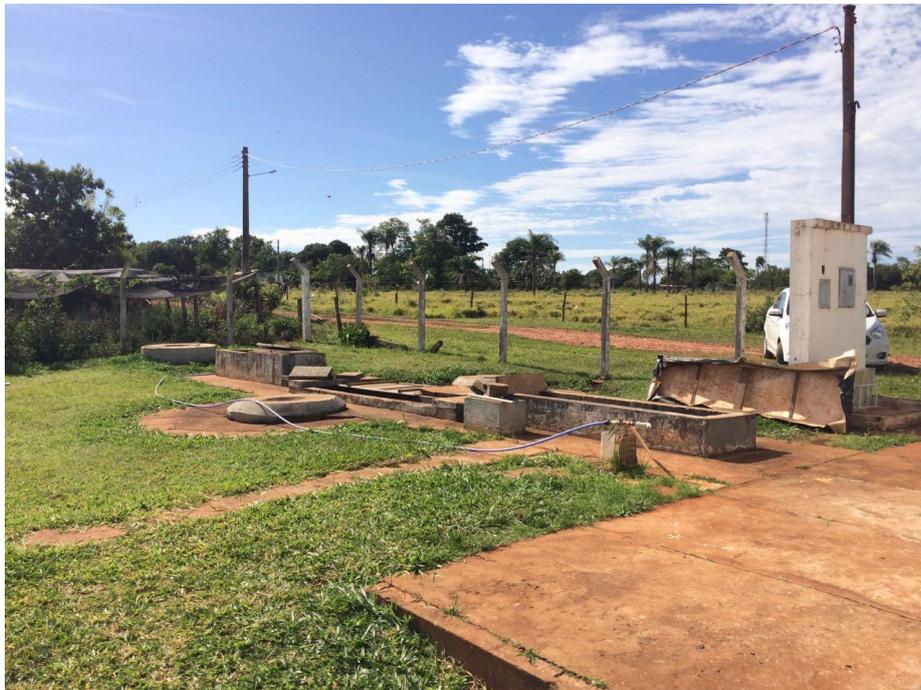
Figura 7. Vista geral do tratamento preliminar da ETE.

O tratamento preliminar se inicia com um gradeamento para remoção de sólidos grosseiros com espaçamento de 3 cm, sendo que a limpeza da grade é manual com a utilização de rastelo e o resíduo retirado é recolhido pela Prefeitura Municipal e encaminhado para o lixão do município. A grade apresenta boa condição de conservação, assim como a estrutura civil do canal de entrada.

Na sequência do gradeamento existe um desarenador composto por 2 (dois) canais paralelos, com largura de 0,50m por 2,70m de comprimento. O material é removido através de manobras de válvulas de descarga de fundo e é direcionado para a caixa de

Um dos canais de desarenação está fora de operação para reparos em sua estrutura. O sistema de fechamento dos canais é improvisado, não impedindo a propagação de odores desagradáveis.

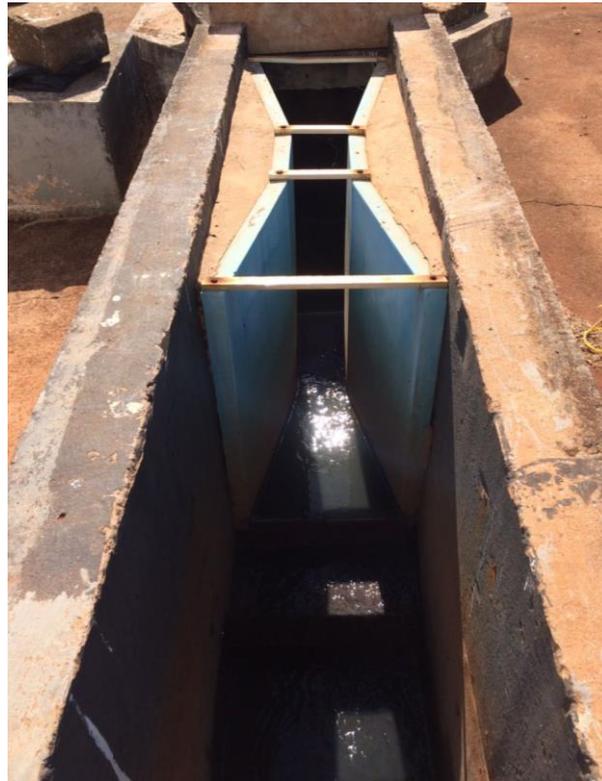
Figura 8. Medidor de vazão (calha Parshall).

O tratamento preliminar é concluído com a calha Parshall destinada a medição de vazão dos despejos, bem como do controle da altura da lâmina líquida na desarenação. A calha Parshall instalada é de 3" e encontra-se em boas condições de operação. A medição de vazão é realizada através de régua não havendo medidor ultrassônico. Foi observado em campo que a medição é realizada corretamente pelo operador.

De acordo com a equipe da SANESUL esta unidade de tratamento preliminar está funcionando corretamente, inclusive o medidor de vazão.

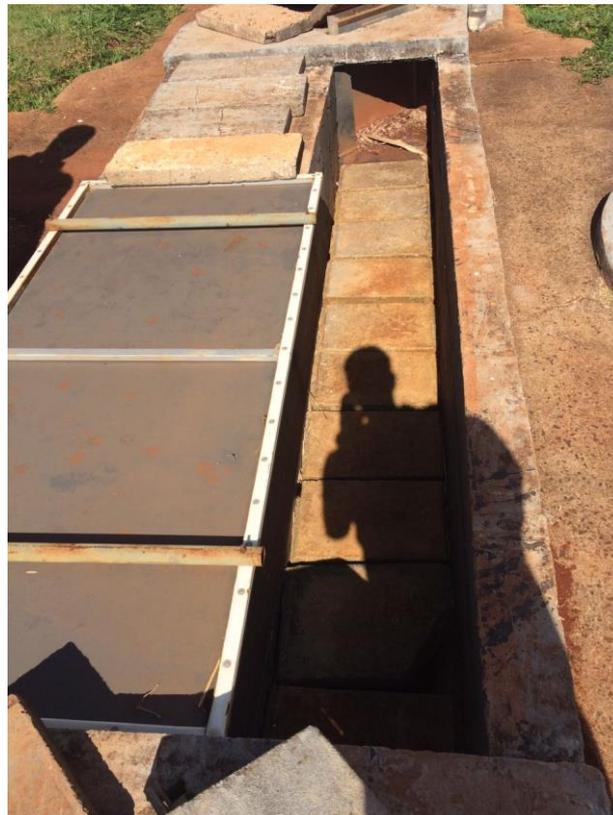
Figura 9. Tratamento Preliminar (caixa de areia).

areia, e posteriormente é removido manualmente para o leito de secagem. Este material também é recolhido pela prefeitura e transportado para o lixão.

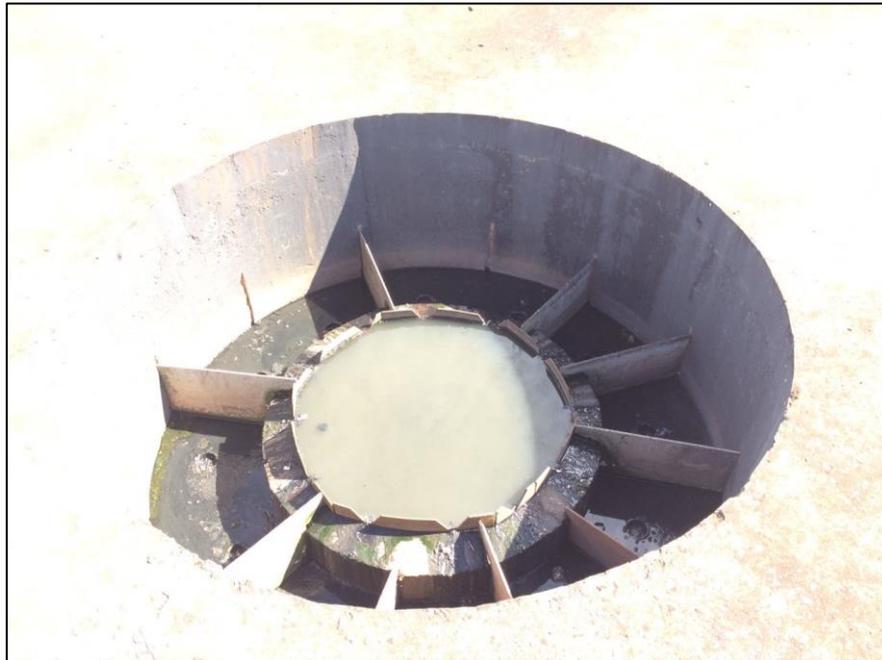
Figura 11. RALF (distribuição do efluente).

O processo de decomposição anaeróbia que ocorre dentro do reator, gera biogás. Todo esse gás produzido no processo é coletado e queimado através de um queimador instalado no topo do RALF, que pode ser percebido na Figura 12. O sistema de distribuição do efluente não está funcionando corretamente, pois algumas tubulações estão entupidas e os vertedores estão danificados.

A figura 11 apresenta o estado da caixa de distribuição sendo possível observar a ausência de lamelas e o entupimento dos tubos de distribuição.

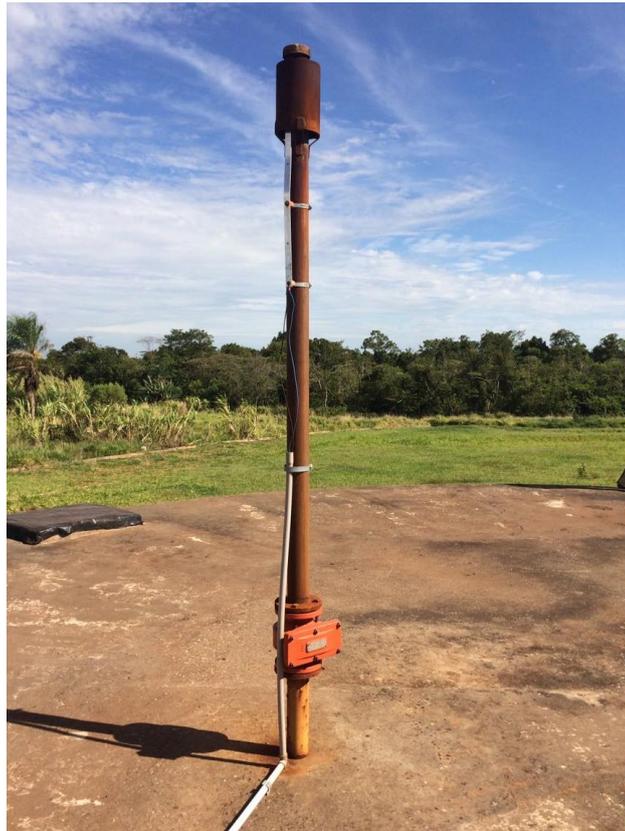
Figura 12. RALF (Queimador de biogás).

O reator possui um queimador para o biogás gerado no tratamento, mas devido a problemas na estrutura estão ocorrendo vazamentos de gás nesta unidade.

A figura 12 apresenta o estado do queimador de gás.

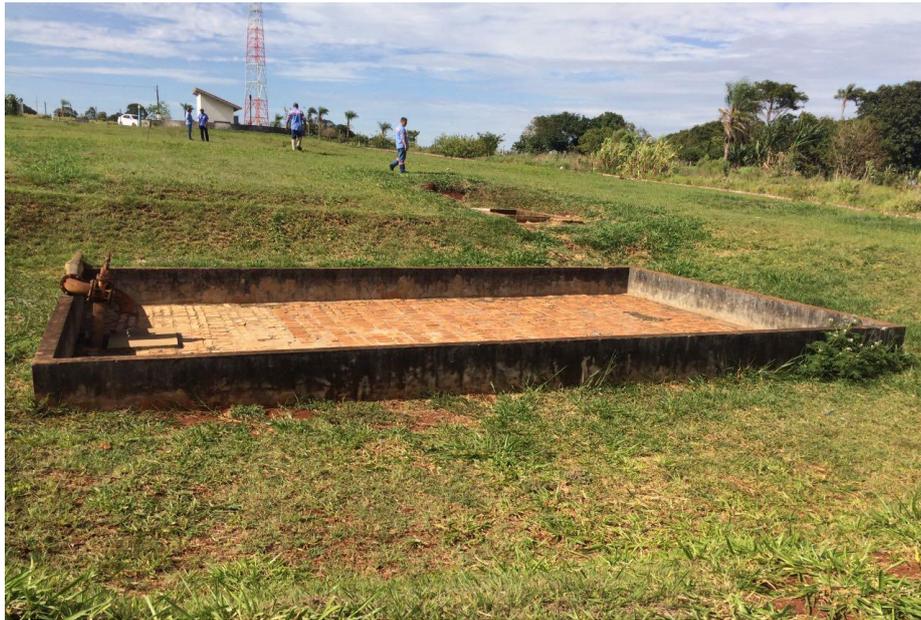
Figura 13. Leito de secagem de lodo.

A estrutura do leito de secagem está em boas condições, mas serão necessários alguns reparos nas tubulações de transporte de lodo.

As figuras 13 e 14 apresentam a vista geral do leito de secagem e tubulações de transporte a serem reparadas, respectivamente.

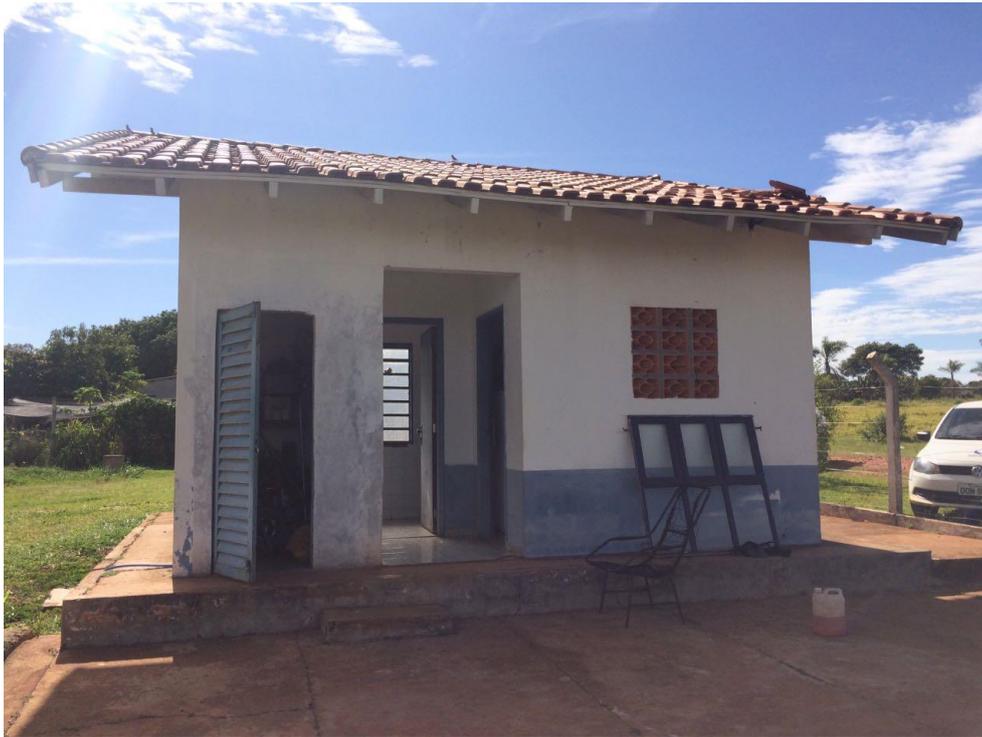
Figura 15. Prédio administrativo.

A ETE possui um prédio administrativo, que inclui um laboratório, cozinha e depósito de materiais. As estruturas não apresentam bom estado de conservação exigindo uma reforma significativa para recuperação das paredes, telhados, janelas e portas.

A figura 15 apresenta uma vista do prédio administrativo, sendo possível observar a má condição de conservação do mesmo.

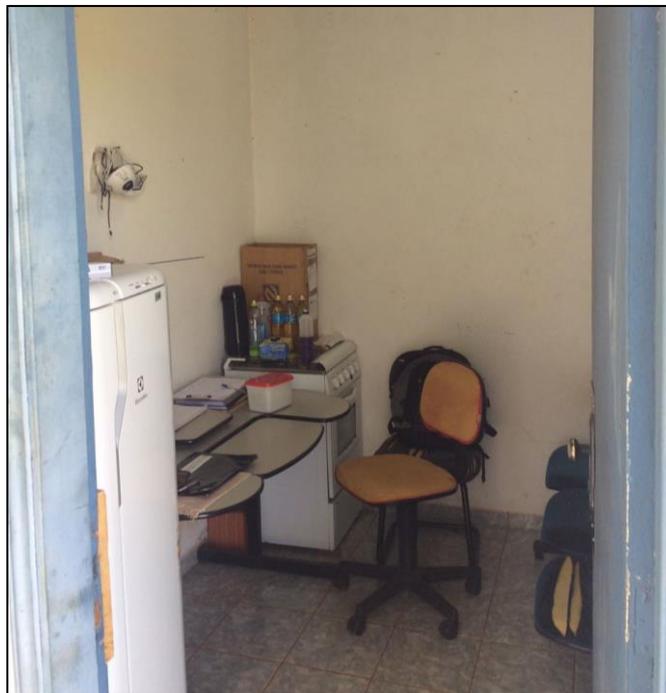
Figura 16. Escritório/cozinha.

A figura 16 apresenta uma vista do escritório/cozinha utilizada pelos operadores.

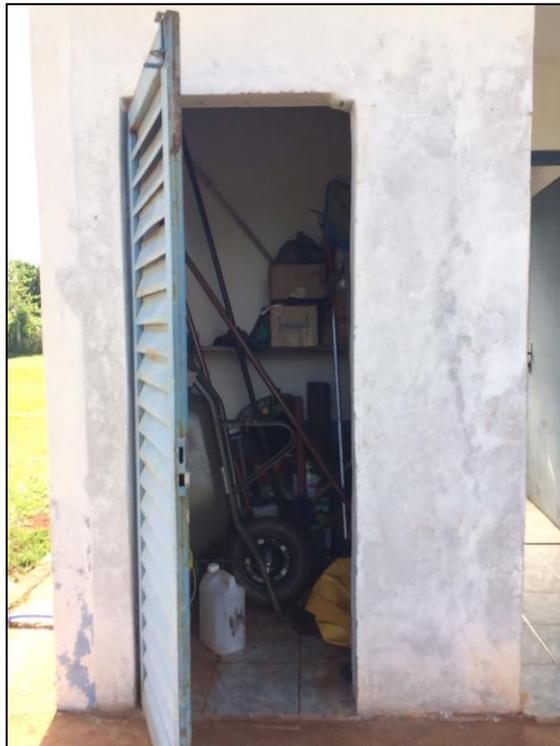
Figura 17. Depósito de materiais.

A figura 17 apresenta uma vista do depósito utilizado para armazenamento de materiais em geral para manutenção e operação da ETE.

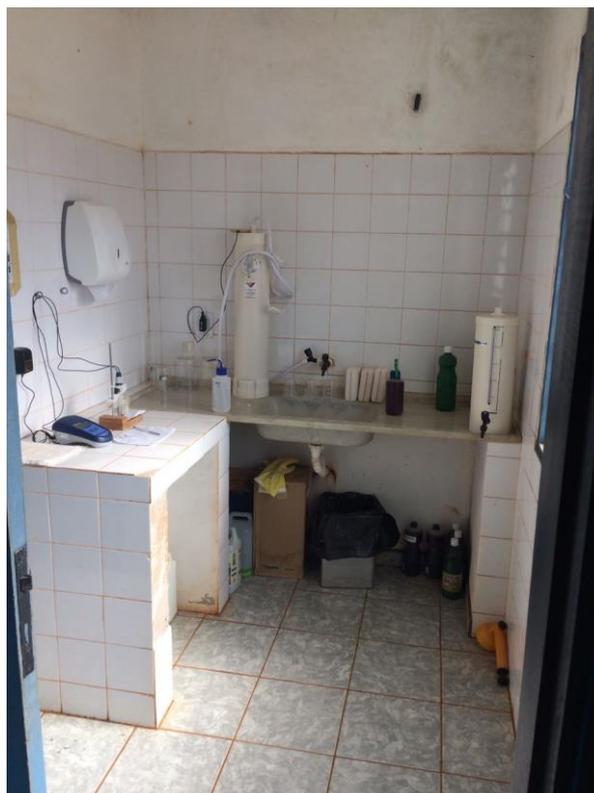
Figura 18. Laboratório.

A figura 18 apresenta uma vista do laboratório onde são realizadas análises como pH, sólidos sedimentáveis, medição de temperatura externa, temperatura do fluido e anotadas as medições de vazão (leitura na calha Parshall).

O Laboratório precisa ser melhor equipado com instrumentos e vidraria adequadas para a realização das análises de monitoramento operacional da ETE.

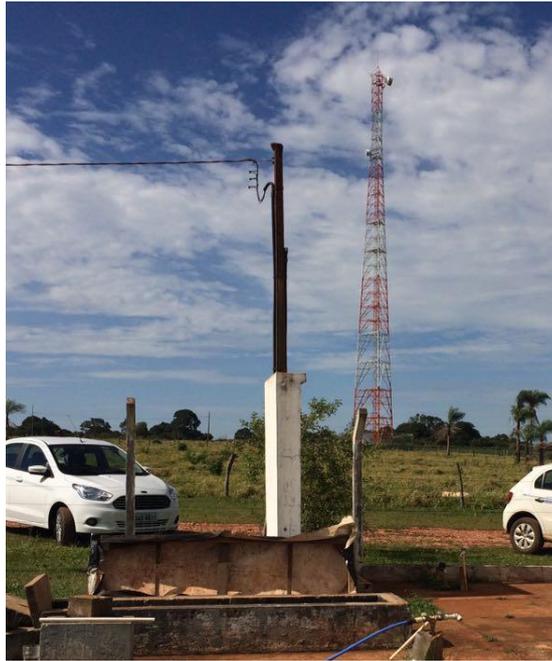
Figura 19. Padrão de energia elétrica e ponto de água.

As figuras 19 e 20 apresentam as condições do padrão de entrada de energia, ponto de água e cerca de fechamento, respectivamente.

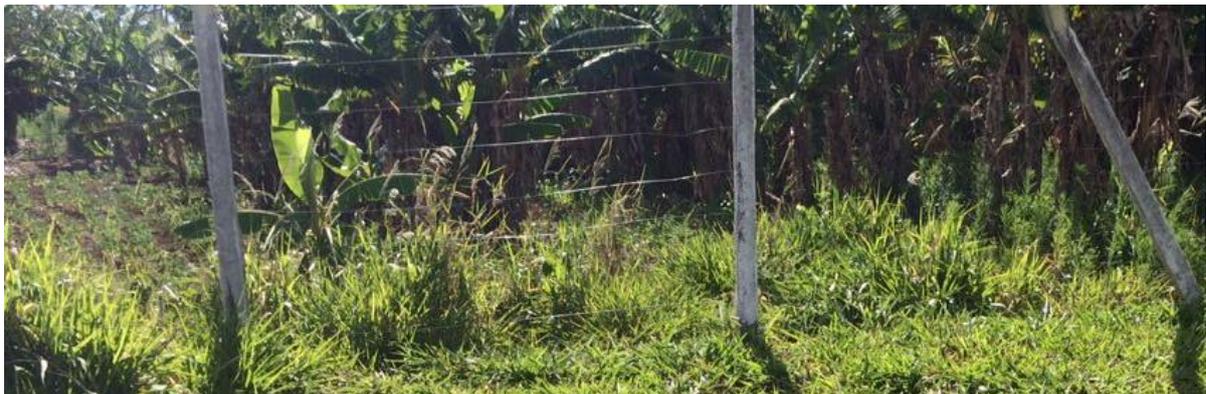
Figura 20. Cerca de fechamento da área.

Os mourões das cercas de fechamento estão com diversos problemas estruturais e precisam de reparos e adequações para padronização. As demais estruturas internas como sistema de drenagem, elétrica e água estão funcionando corretamente.
