GOVERNO DO ESTADO DE MATO GROSSO DO SUL
EMPRESA DE SANEAMENTO DE MATO GROSSO DO SUL S.A. - SANESUL

MODELAGEM TÉCNICA

Estudos de Engenharia, Ambiental e Social

Volume 08 – Aparecida do Taboado

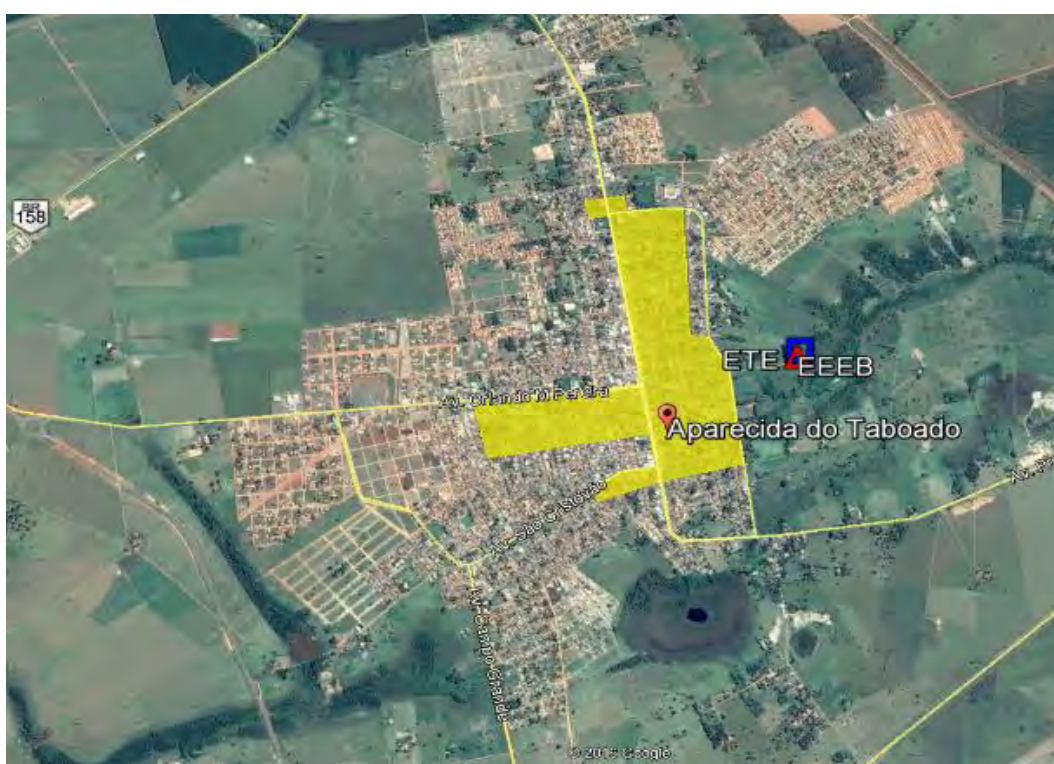
Figura 3: Áreas atendida pelo SES (área amarela).

A rede coletora do Sistema Existente de Esgotos Sanitários da cidade de Aparecida do Taboado abrange os bairros Vila São José, Centro, Jardim Brandini, Jardim Jerusa, Jardim Vila Rica, Jardim Paulista, Jardim Santo Antonio, Jardim Ipacarái e Vila Santa Luzia, no subsistema B, com extensão total de 21.476,13 metros (dado SiiG SANESUL/2016).

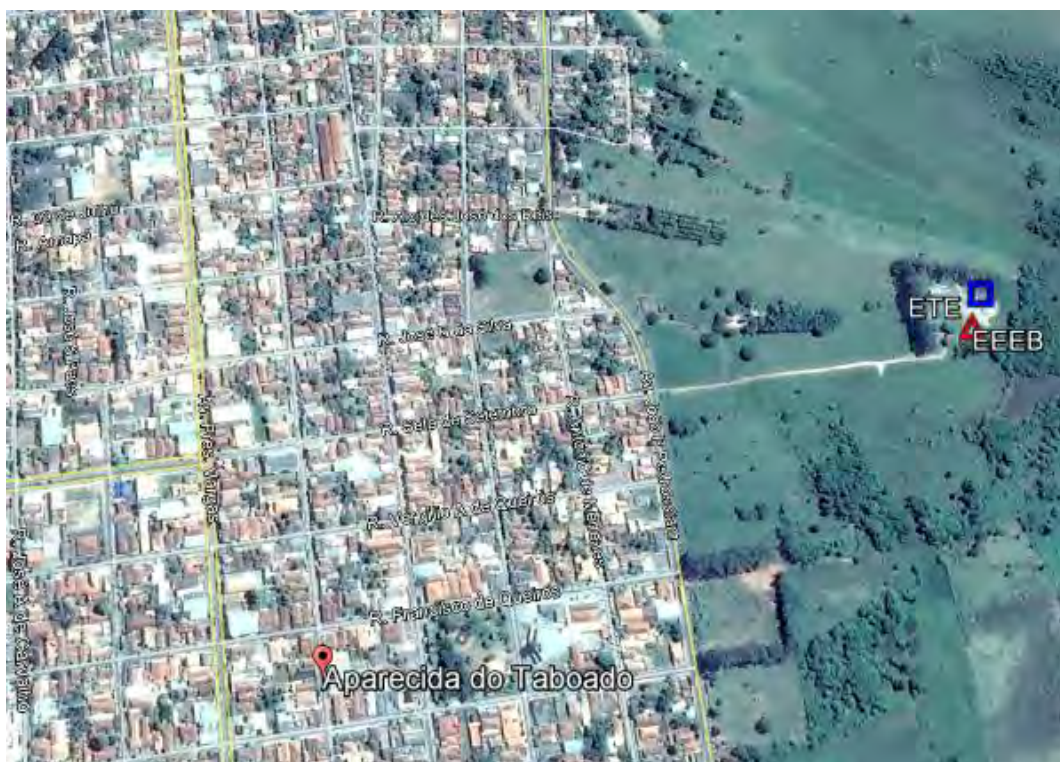
Figura 5: Localização da EEEB.

A Figura a seguir, apresenta a localização da elevatória de esgoto bruto no SES existente.

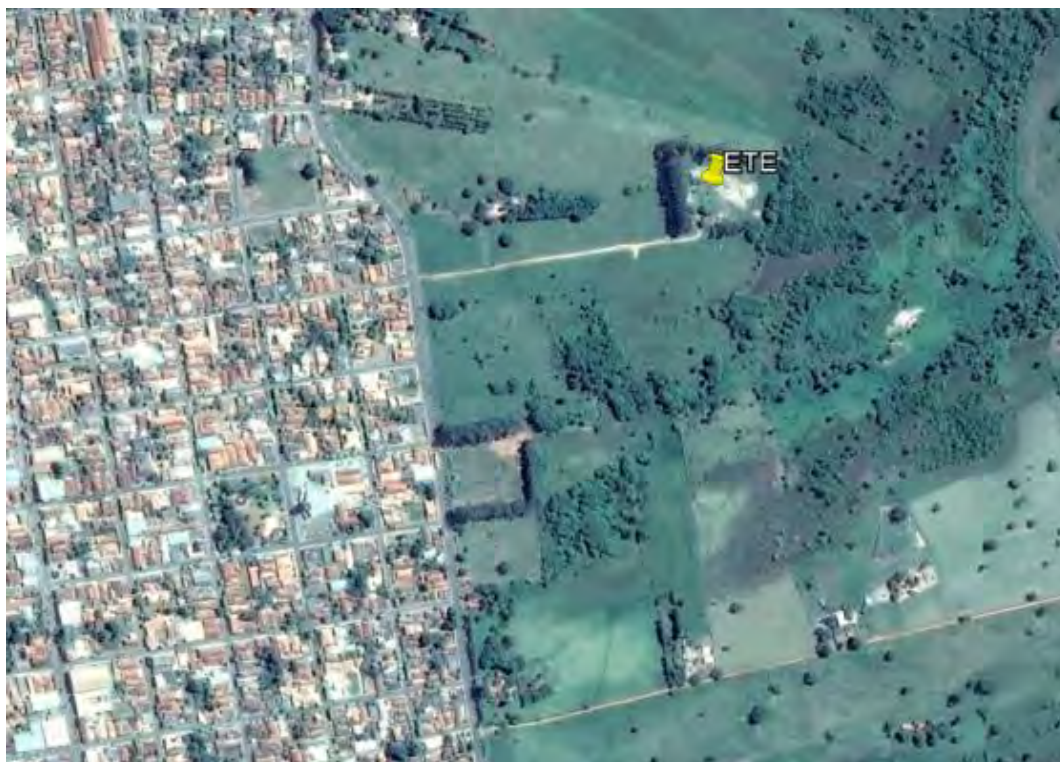
Figura 9: Localização da ETE Aparecida do Taboado.

A ETE Aparecida do Taboado, atende a todo o SES, está localizada na região norte, seu corpo receptor é o córrego Rondinha. Está próxima a área urbana, com acesso pela Avenida João Pedro Pedrossiam e coordenadas UTM 7.779.244,08 S e 4.905.89,54E.

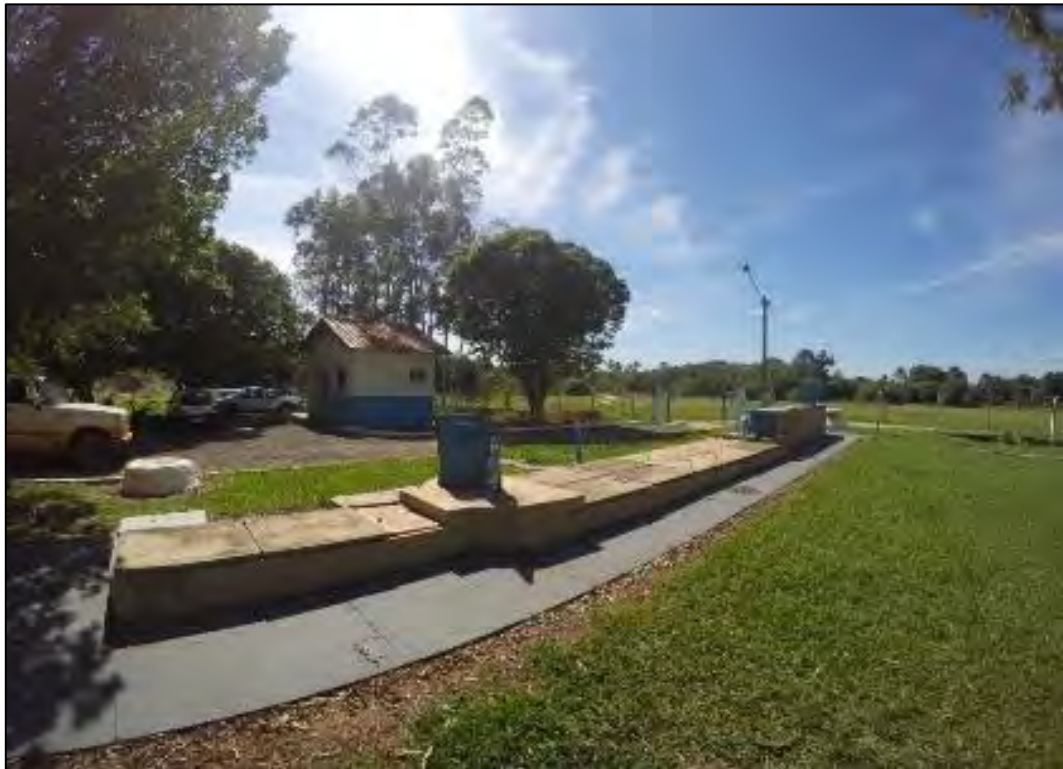
Figura 11: Vista geral do Tratamento Preliminar.

A peneira apresenta boa condição de conservação, assim como a estrutura civil do canal de entrada.

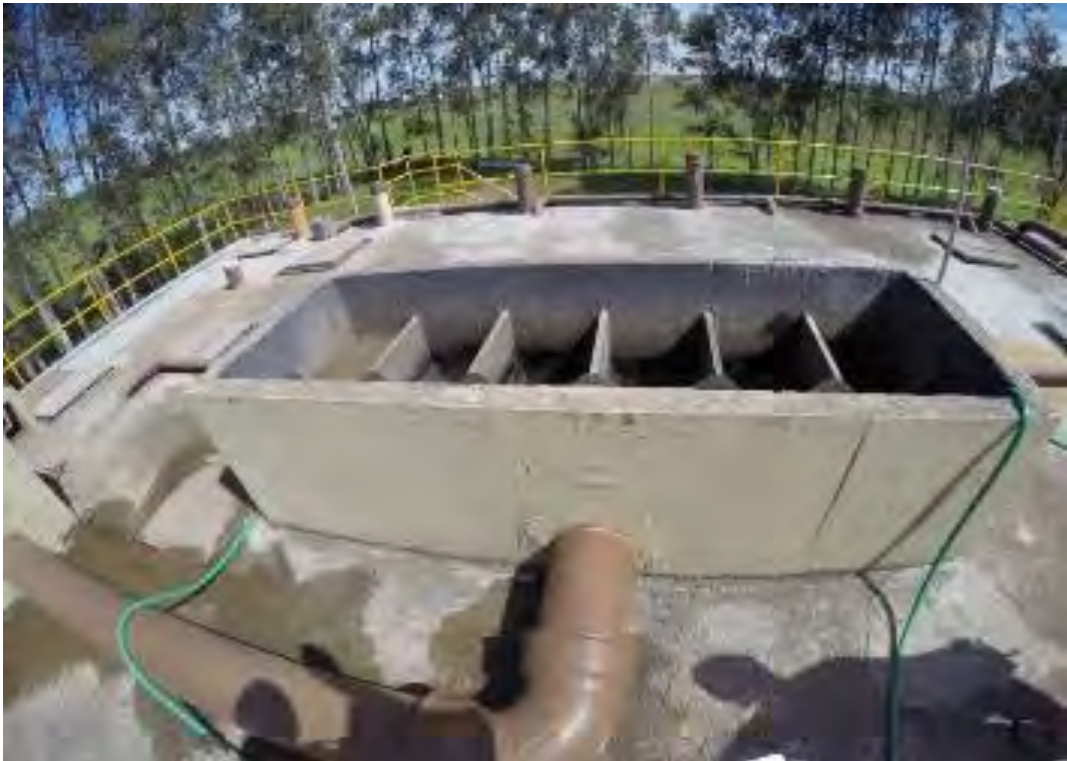
Figura 17: Caixa de Distribuição do UASB.

Este processo apresenta fluxo ascendente composto de zona de digestão, zona de sedimentação e um separador trifásico (gás/sólido/líquido). Nele, o esgoto a ser tratado é distribuído através de vertedores e tubos, de maneira homogênea no fundo do reator, passando através de uma manta de lodo biológico onde ocorre a mistura, biodegradação e digestão anaeróbia, gerando gases que são captados e queimados posteriormente.

O reator apresenta geometria retangular, está apoiado e possui estrutura em concreto armado. Essas instalações encontram-se em boas condições de manutenção.

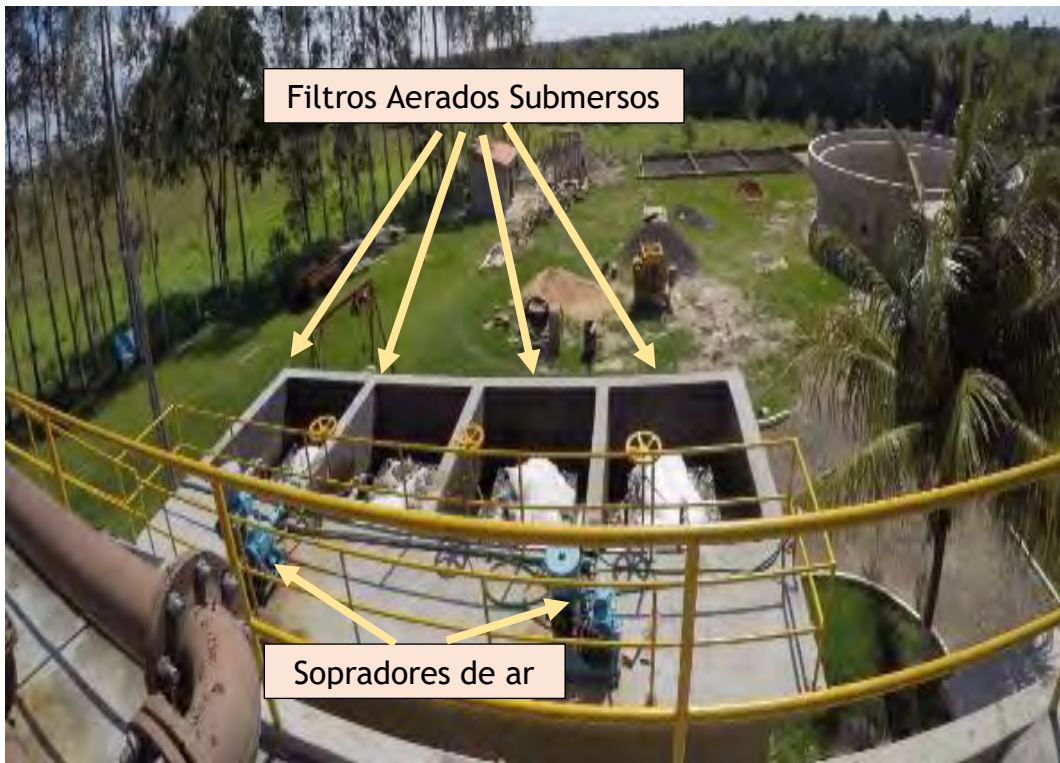
Figura 20: Filtro Aerado Submerso.

Os filtros apresentam boas condições estruturais, sendo estes mais próximos dos sopradores, favorecidos devido ao diferencial de perda de carga em relação aos filtros mais distantes. Quanto à hidrodinâmica, não foi constatado em campo zonas mortas ou fluxos preferencias dentro do filtro.

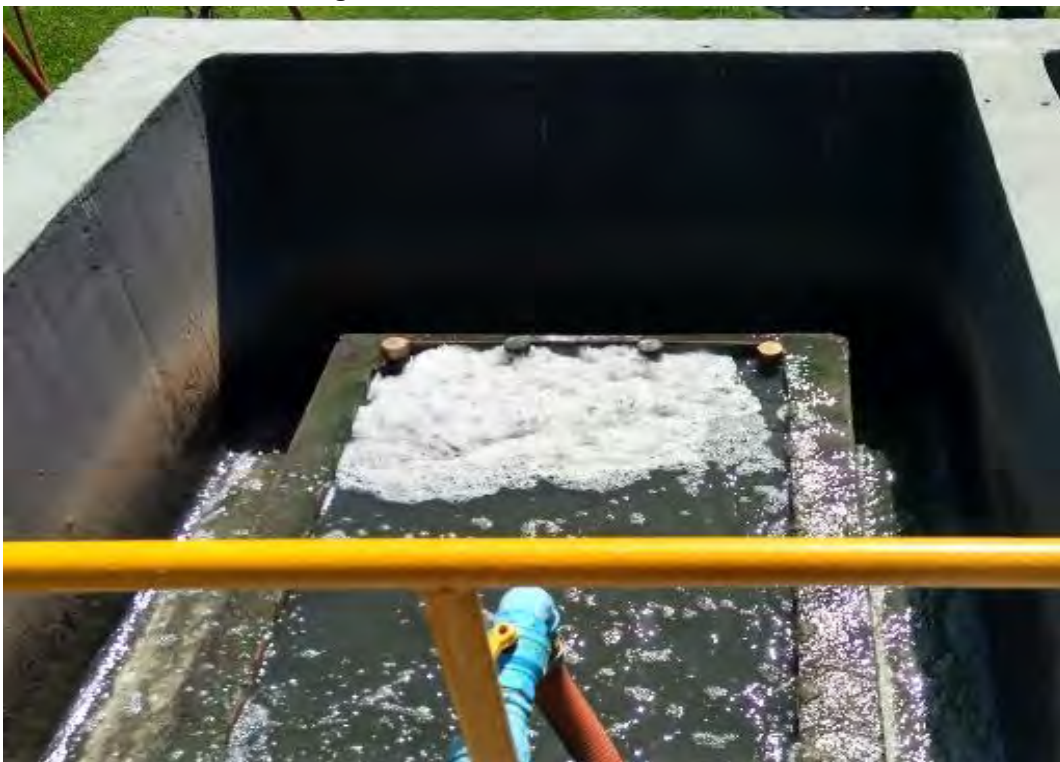
Figura 21: Filtro Aerado Submerso mais distante do soprador com deficiência de OD.

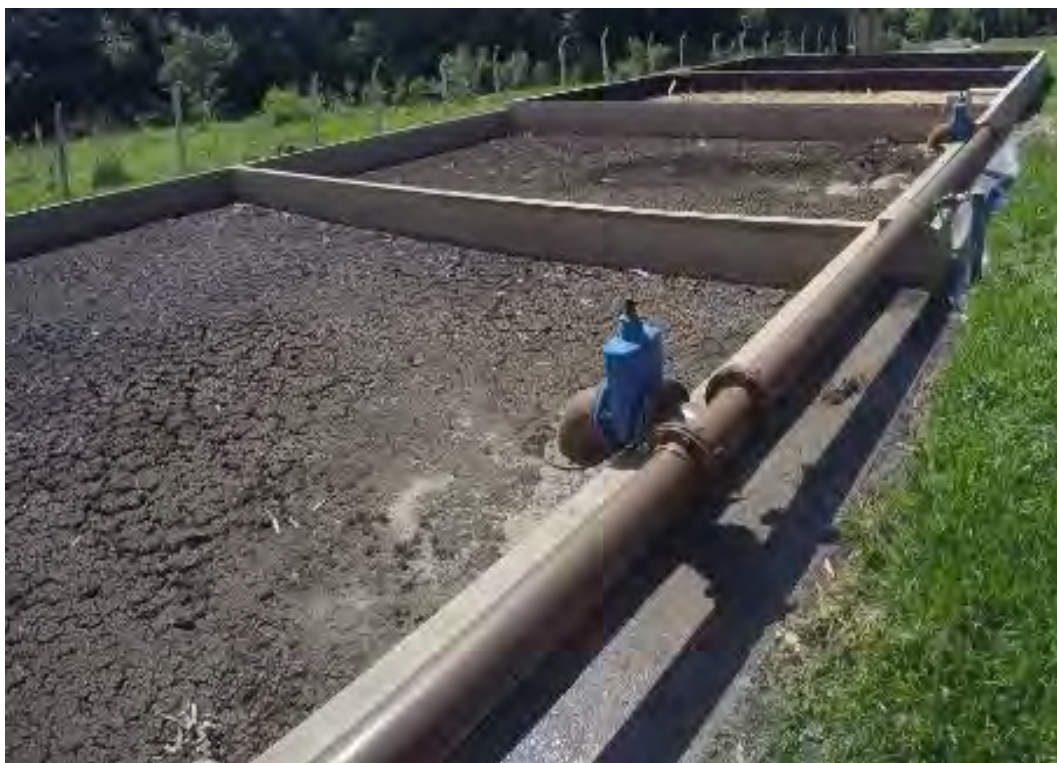
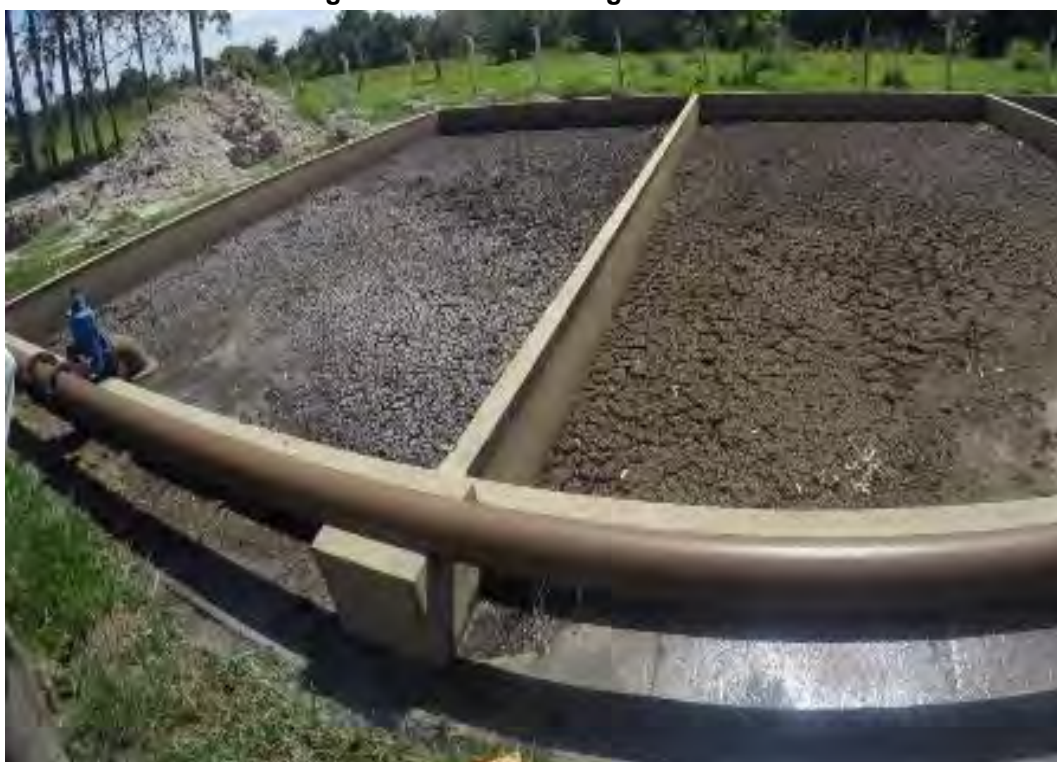
A estrutura dos leitos de secagem e as tubulações para transporte de lodo apresentam boas condições.

As Figuras 23 e 24 apresentam a vista geral dos leitos de secagem e tubulações de transporte de lodo.

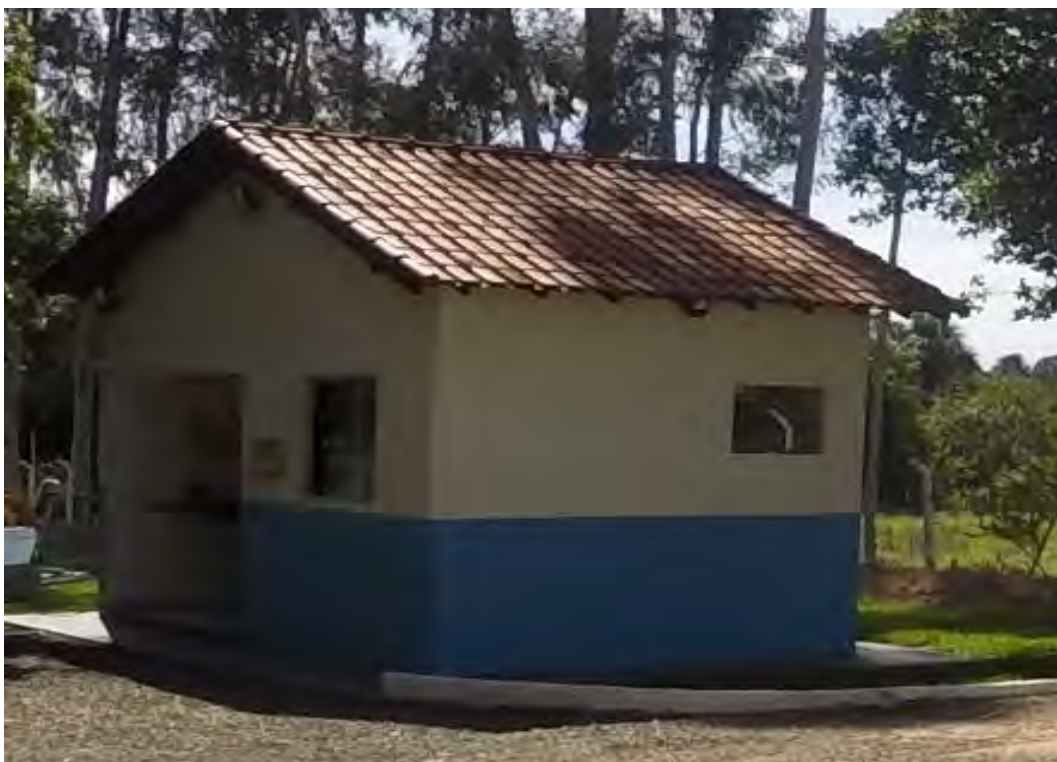
Figura 25: Prédio administrativo.

A ETE possui um prédio administrativo, que inclui laboratório, banheiro e um pequeno escritório. A parte civil do prédio está em bom estado de conservação, sem necessidade manutenção.

A Figura 25 apresenta uma vista do prédio administrativo, sendo possível observar as boas condições do mesmo.

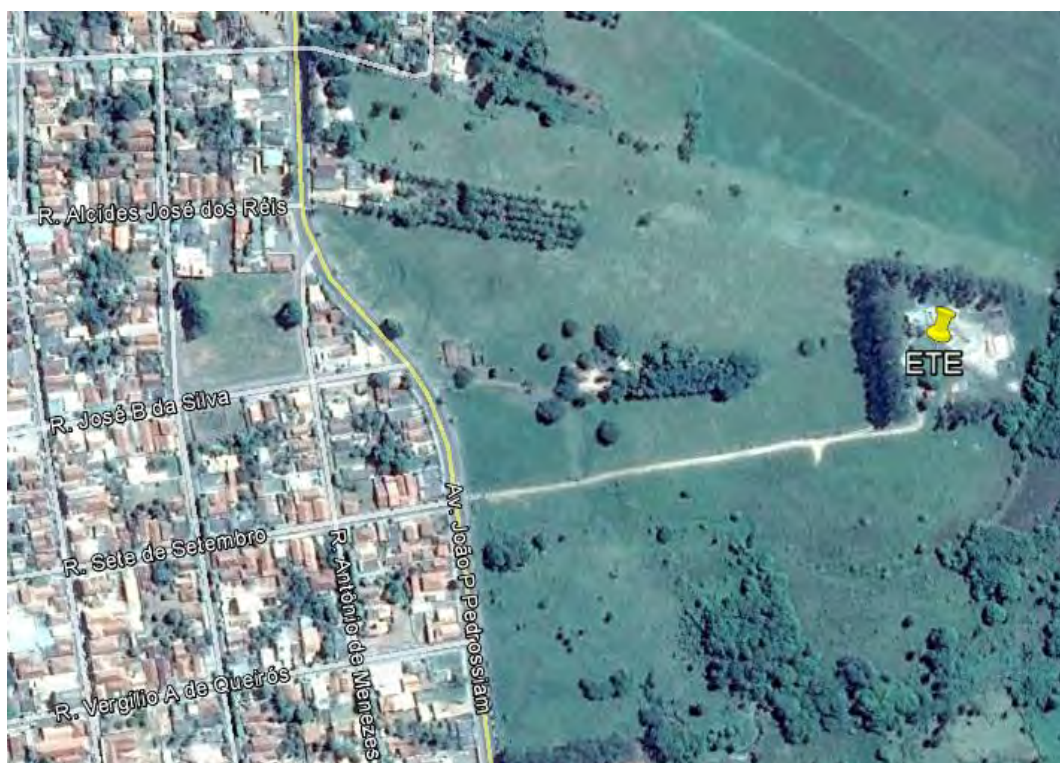
Figura 26: Localização e acesso ETE Aparecida do Taboado.

A urbanização e fechamento da área estão em boas condições, sem necessidade de grandes adequações, mas apenas manutenções preventivas para manter a boa conservação da área.

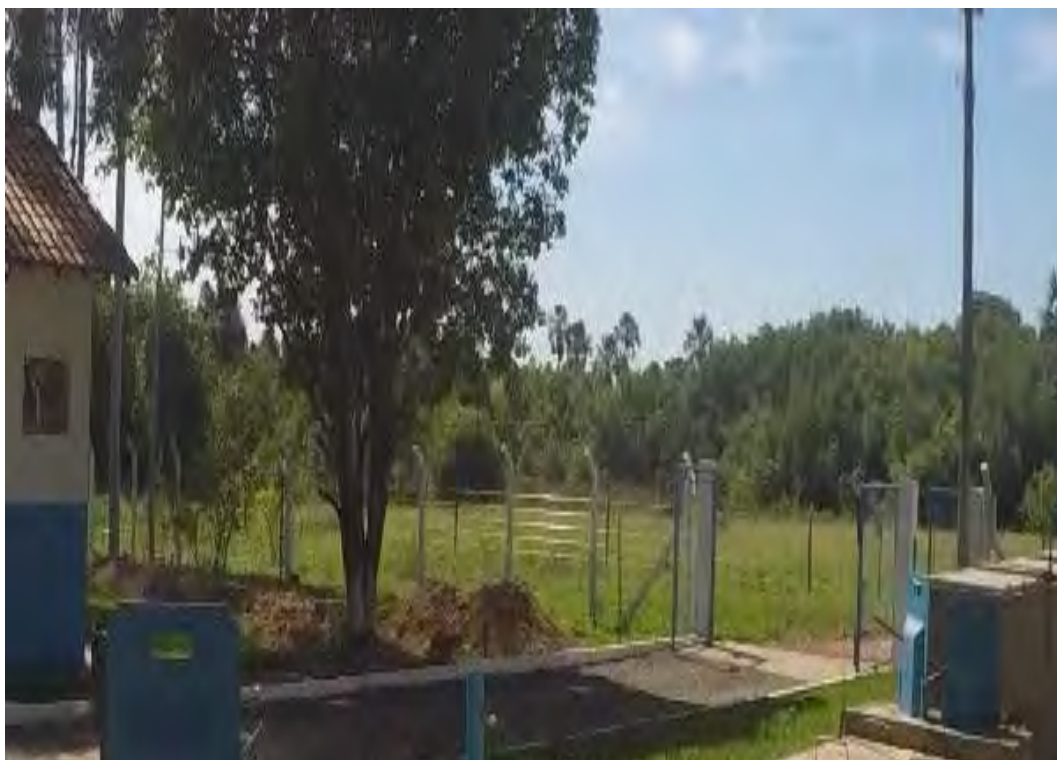
Figura 27: Fechamento e Portão de acesso.

A Figura 27, a seguir, apresenta as condições do fechamento e portões de acesso.

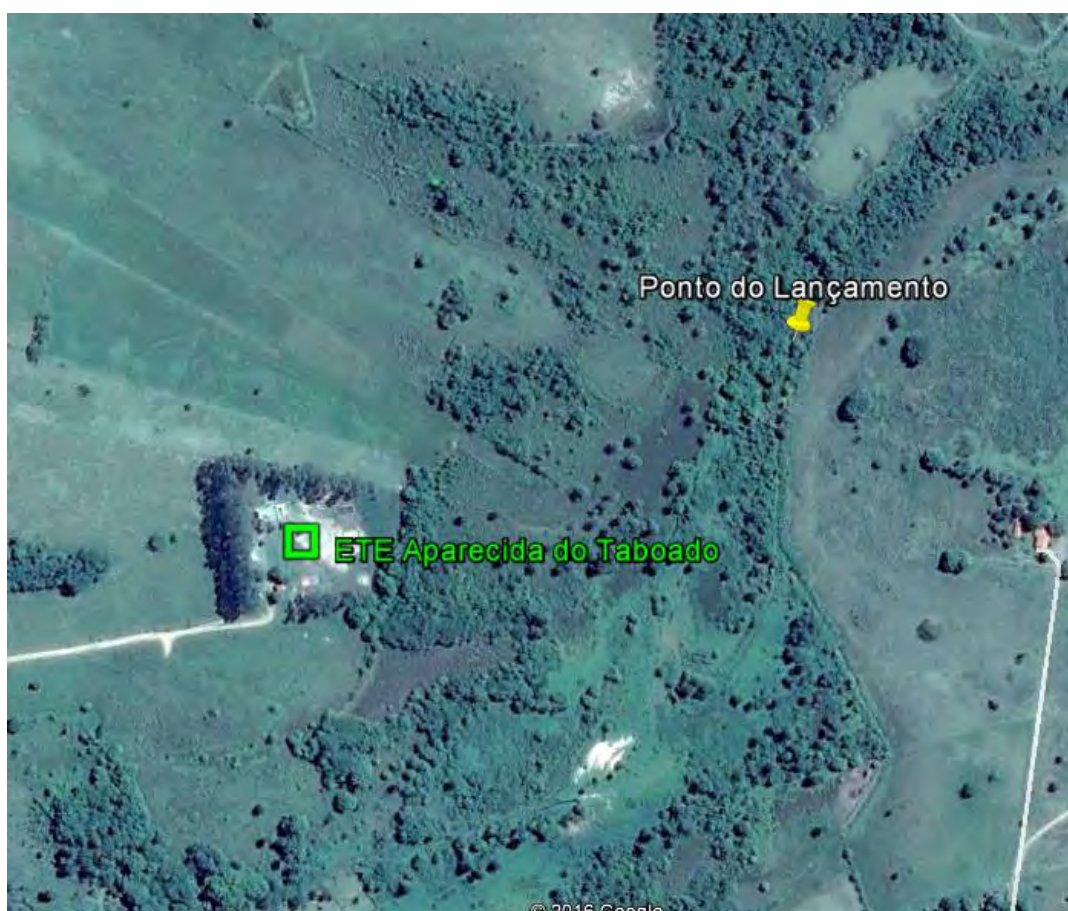
Figura 28: Localização do ponto de lançamento da ETE.

O corpo receptor dos efluentes da ETE Aparecida do Taboado é o Córrego Rondinha, enquadrado como Classe 2. Este córrego nasce em Aparecida do Taboado e não é manancial de abastecimento para nenhuma cidade de jusante, sendo suas águas utilizadas para atividades típicas de campo, como irrigação e dessedentação de animais. Este córrego é afluente do Rio Paraná.

A Figura 28, a seguir, apresenta o ponto de lançamento da ETE Aparecida do Taboado (Coordenadas UTM:7.779.375,00 m E e 490.987,00 m S).

Futuramente a ETE Aparecida lançará o efluente tratado para o Rio Paraná, pois há previsão de ampliação da ETE e o córrego Rondinha que é o atual corpo receptor, não possui capacidade de autodepuração da futura vazão dos despejos.

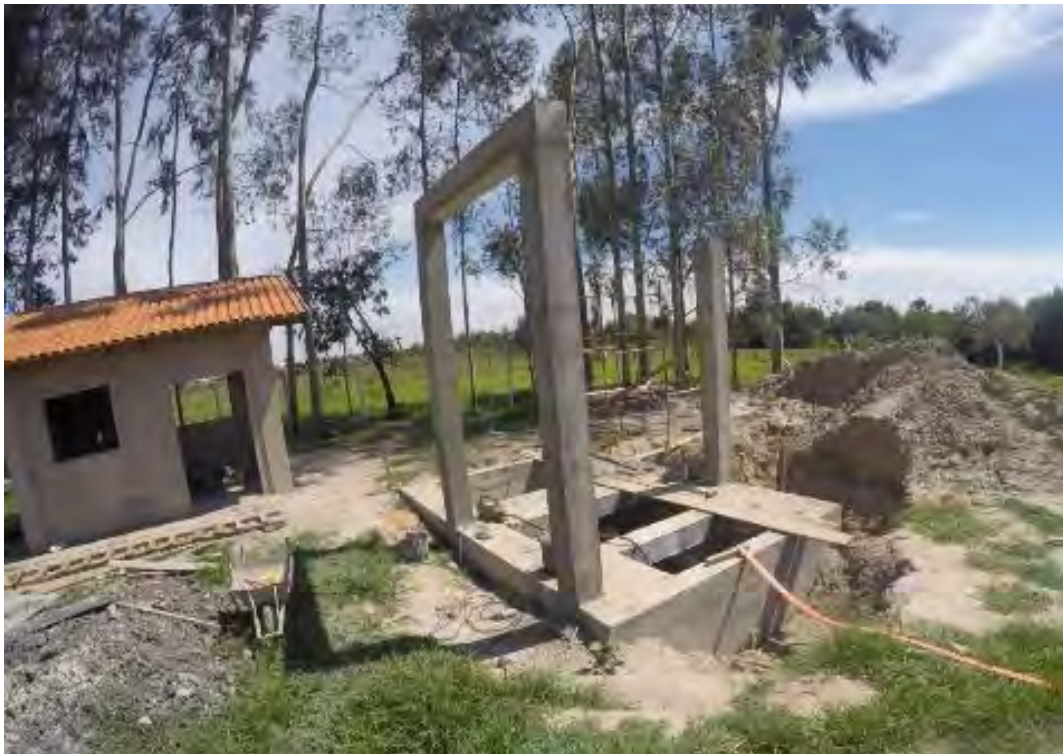
Figura 32: Estação Elevatória de Efluente Tratado.

De acordo com a equipe da SANESUL, não existe previsão para conclusão da obra que já está com o seu cronograma atrasado.

Nas Figuras abaixo são apresentadas as obras da nova EEEB, Casa de Gerador e Decantador.
