GOVERNO DO ESTADO DE MATO GROSSO DO SUL
CONSELHO GESTOR DE PARCERIA PÚBLICO-PRIVADA - CGPPP
EMPRESA DE SANEAMENTO DE MATO GROSSO DO SUL S.A. - SANESUL

CADERNO 2 - MODELAGEM TÉCNICA

ITEM 8 - PLANO DE MITIGAÇÃO E GESTÃO DOS IMPACTOS AMBIENTAIS

Volume 4 - Amambaí

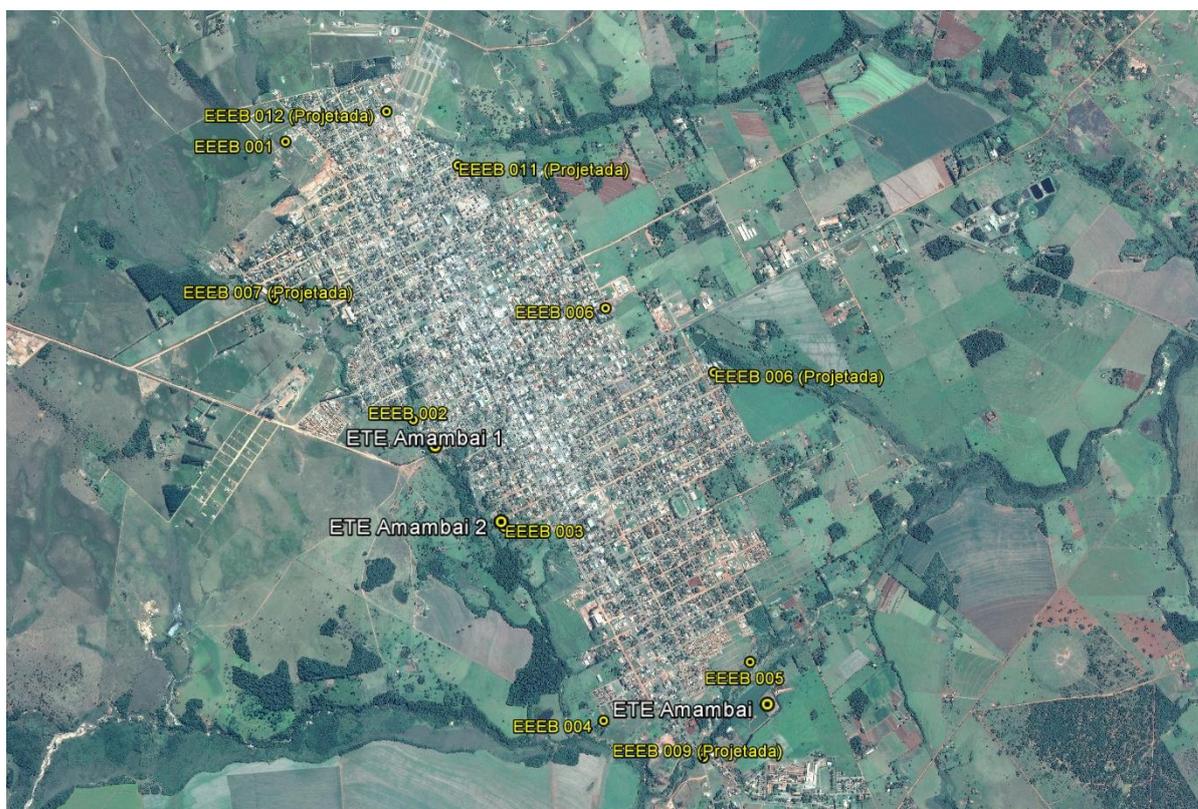
Figura 1: Localização das Unidades Operacionais existentes e projetadas na cidade de Amambai, MS.

A cidade de Amambai possui três Estações de Tratamento de Esgotos (ETE), sendo duas em operação e uma em implantação, e seis Estações Elevatórias de Esgoto Bruto (EEEB), todas em operação. Possui ainda áreas selecionadas para a implantação de cinco Estações Elevatórias de Esgoto Bruto (EEEB) projetadas (Figura 1).

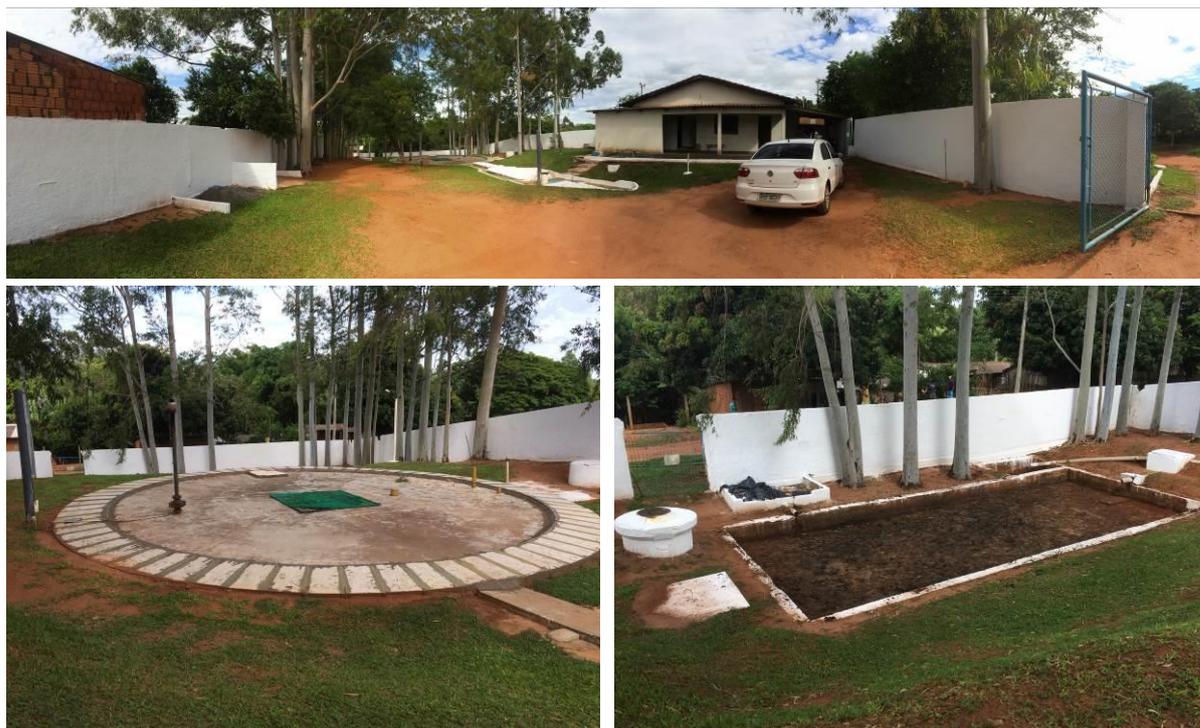
A ETE Amambai I está localizada na Rua Tijucas, entre a Rua Nicolau Otano Nunes e a Rua General Câmara, nas coordenadas geográficas UTM (21 K) 680.797 E / 7.443.143 S, distante cerca de 100 m do corpo receptor. Encontra-se totalmente cercada por muro, com portão com grade e tranca para entrada de veículos e pedestres. Apresenta cortina arbórea de eucaliptos (Figuras 2 e 3).

Figura 2: Vista geral da ETE Amambai I, Amambai, MS.

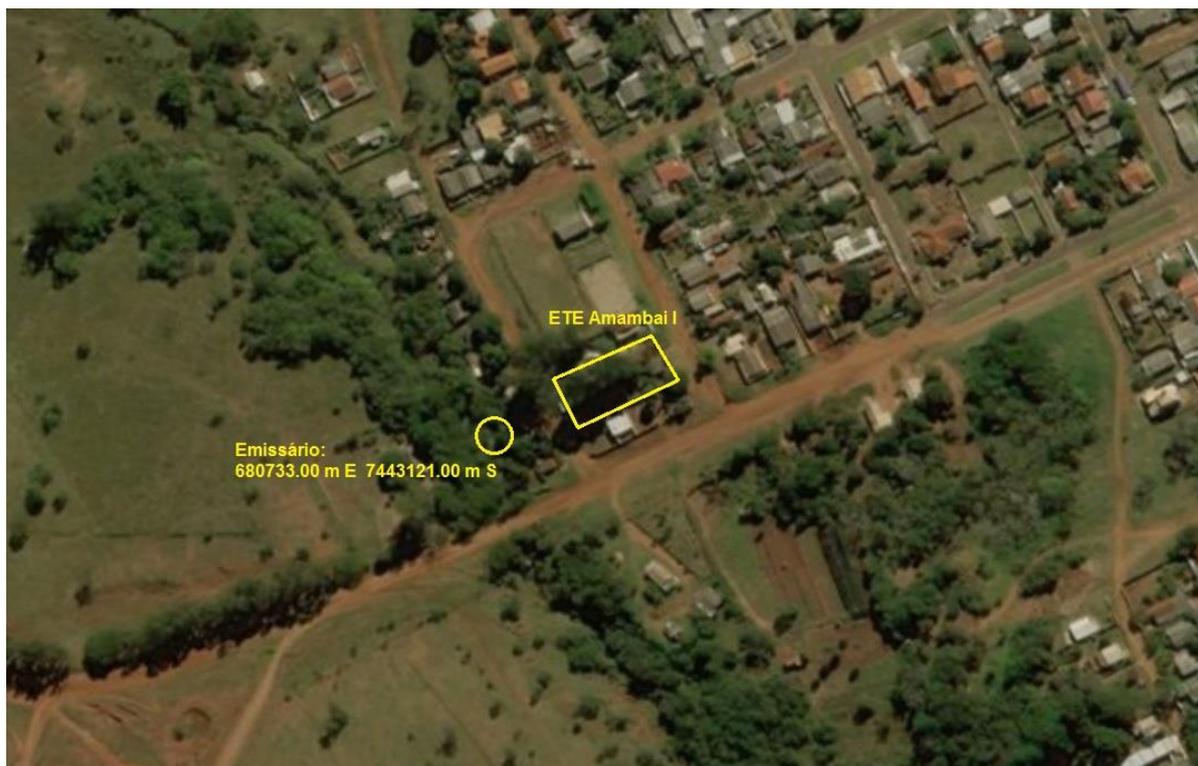
Figura 3: Vista aérea da ETE Amambai I e entorno, Amambai, MS.

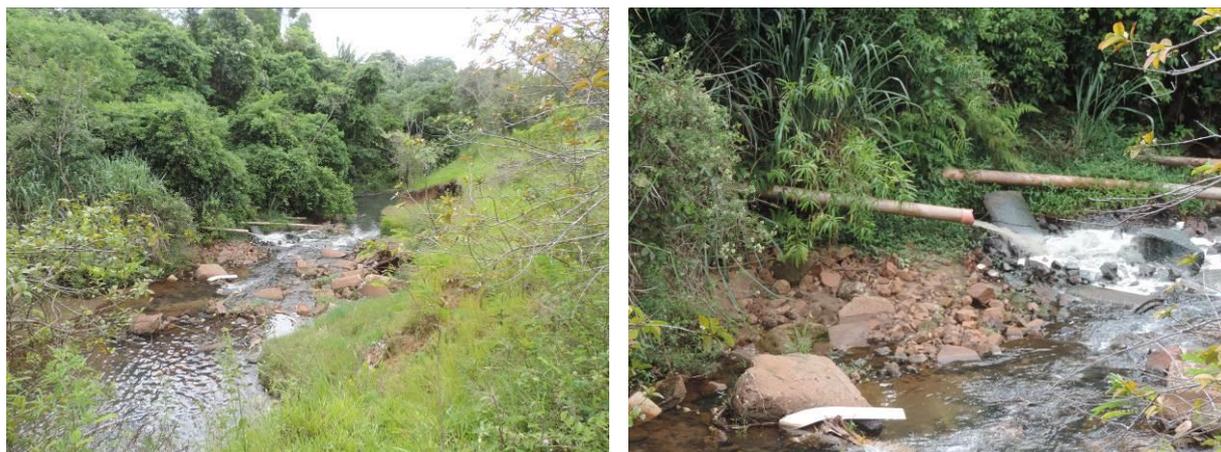
Não foram identificados passivos ambientais decorrentes de vazamentos, erosão e acondicionamento dos resíduos sólidos na área da ETE Amambai I. Entretanto, o lançamento do efluente não é subfluvial (Figura 5).

Figura 5: Local de lançamento do emissário da ETE Amambai I, Amambai, MS.

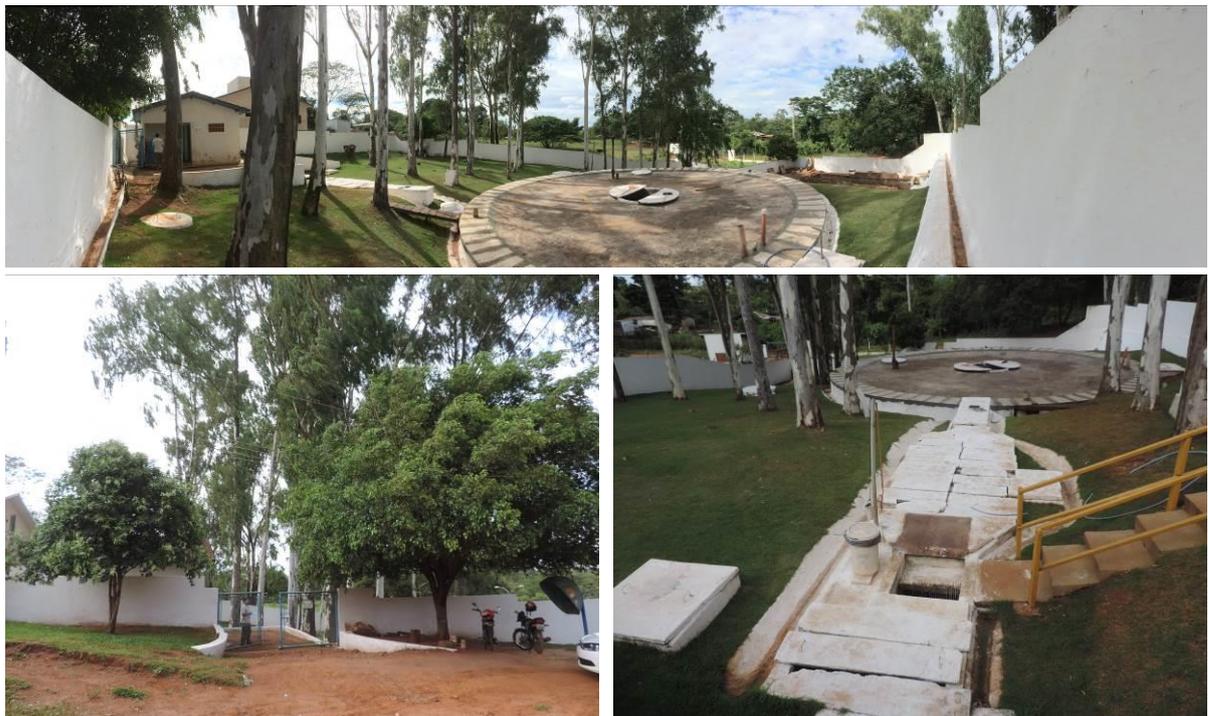
A ETE Amambai II está localizada na esquina da Rua São Cristóvão com a Rua Francisco Serejo Neto, coordenadas geográficas UTM (21 K) 681.279 E / 7.442.574 S, distante cerca de 130 m do corpo receptor. Encontra-se totalmente cercada por muro, com portão de grade e tranca para veículos e pedestres. Apresenta cortina arbórea de eucalipto (Figuras 6 e 7).

Figura 6: Vista geral da ETE Amambai II, Amambai, MS.

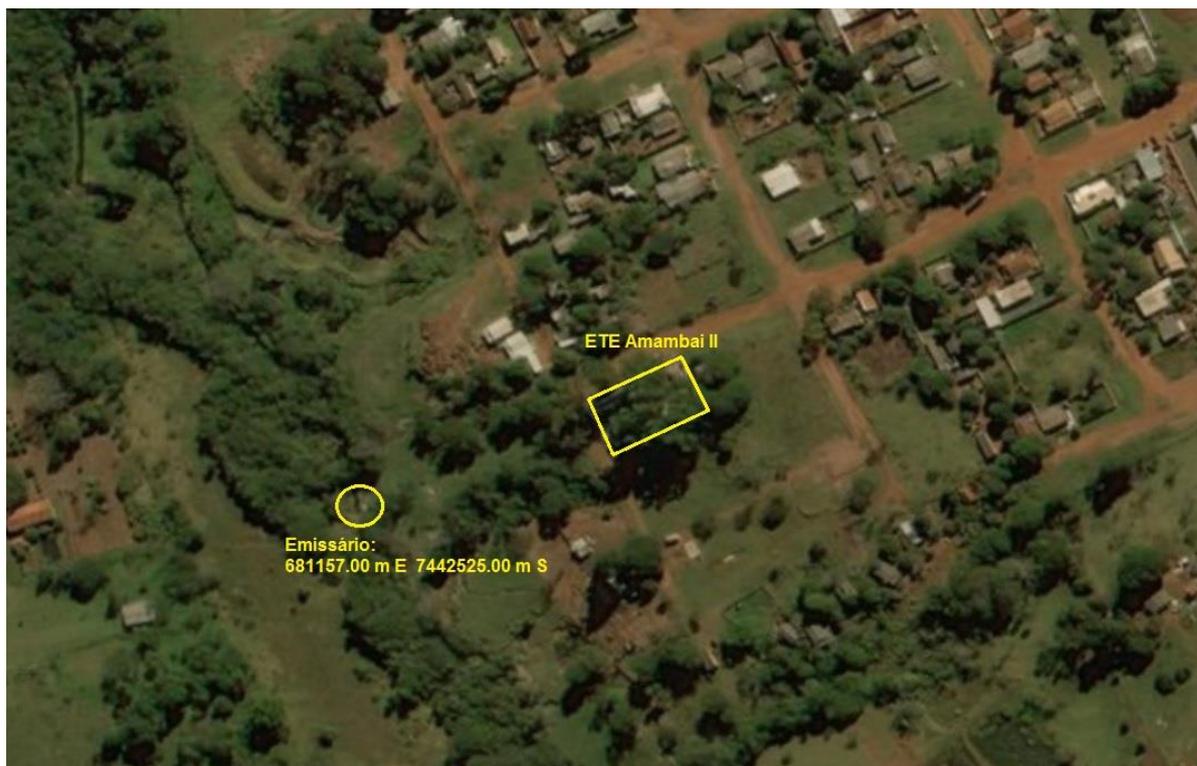
Figura 7: Vista aérea da ETE Amambai II e entorno, Amambai, MS.

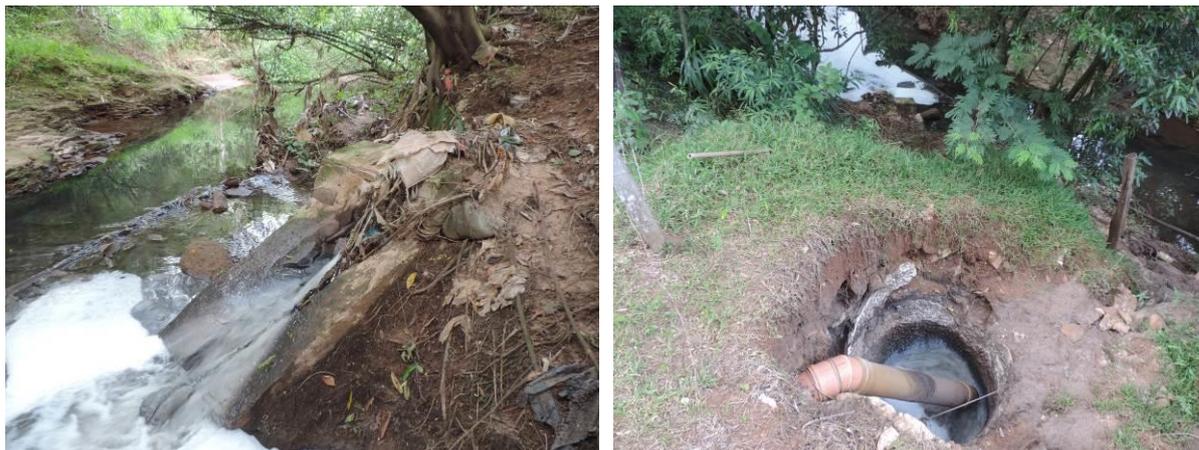
Não foram identificados passivos ambientais decorrentes de vazamentos, erosão e acondicionamento dos resíduos sólidos na área da ETE Amambai II. Entretanto, o lançamento do efluente não é subfluvial (Figura 9).

Figura 9: Local de lançamento do emissário da ETE Amambai II.

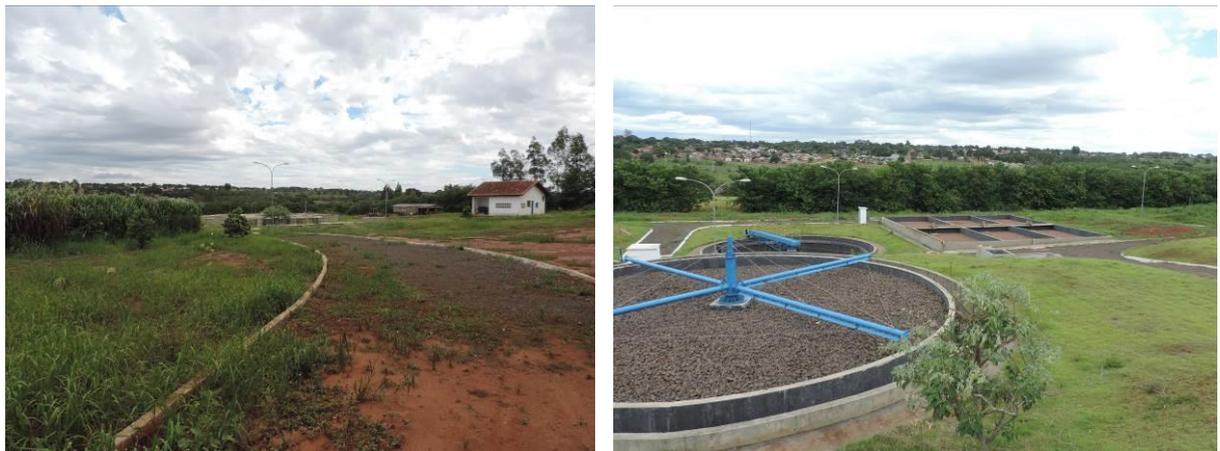
A ETE Amambai localiza-se próxima a área do Exército Brasileiro, coordenadas geográficas UTM (21 K) 683.234 E / 7.441.200 S. Encontra-se completamente cercada por alambrado, com portão com trancas para veículos. Apresenta cortina arbórea de eucaliptos no entorno (Figuras 10 e 11).

Figura 10: Vista geral da ETE Amambai, Amambai, MS.

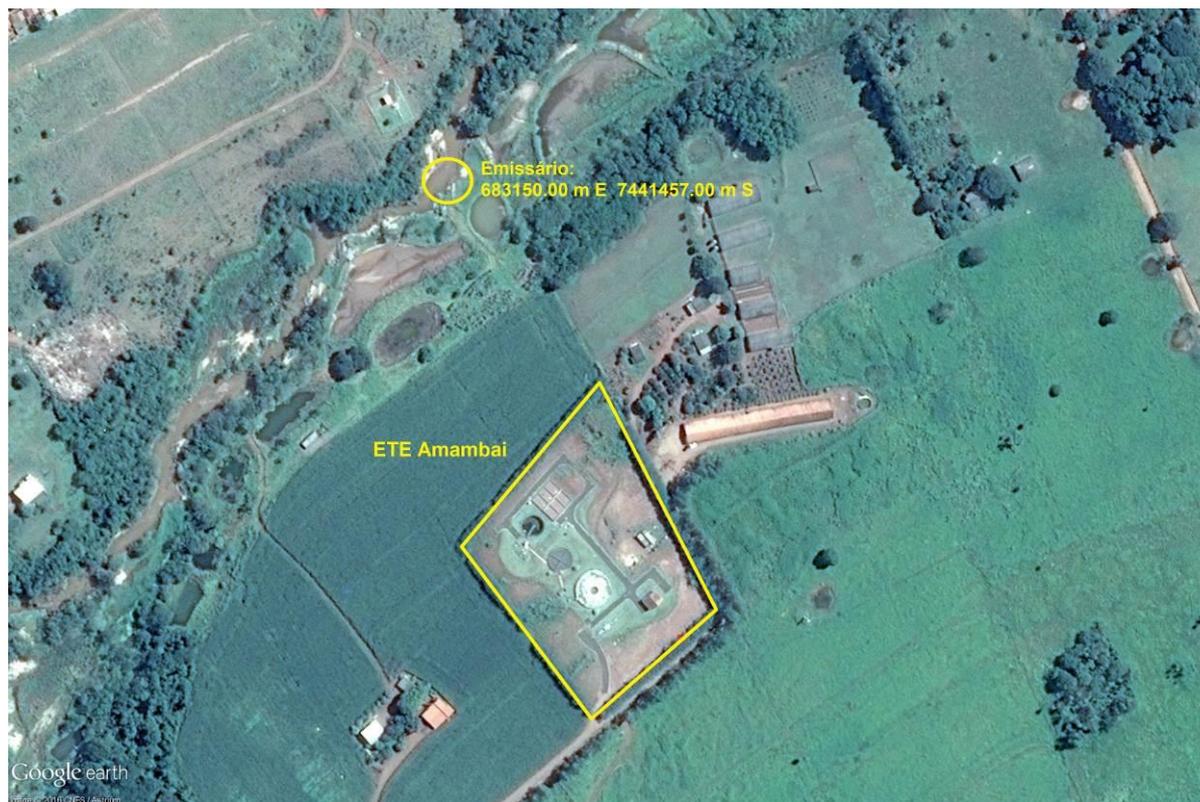
Figura 11: Vista aérea da ETE Amambai e entorno, Amambai, MS.

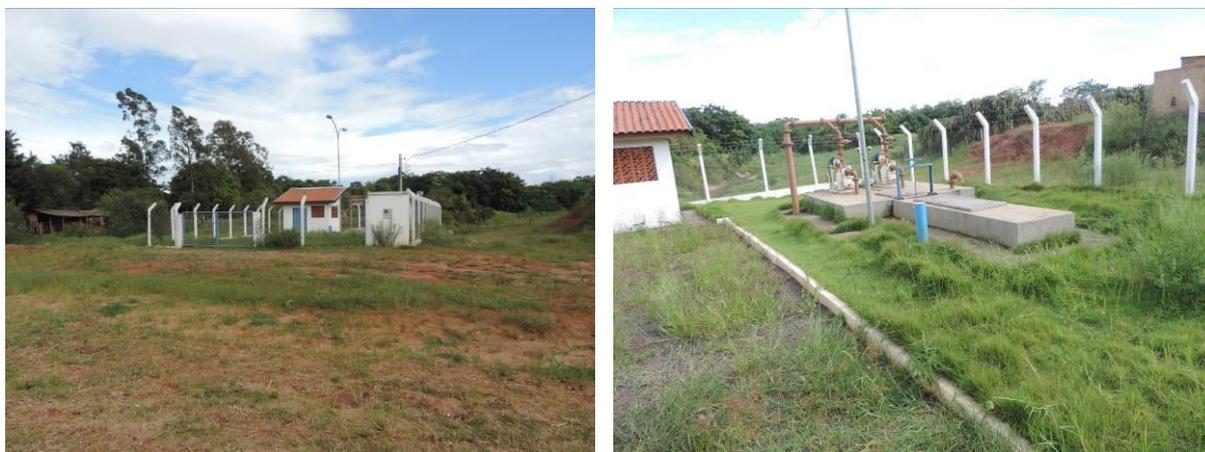
A EEEB 002 localiza-se na esquina da Rua Duque de Caxias com a Rua Tijuca, coordenadas geográficas UTM (21 K) 680.636 E / 7.443.336 S, tendo como função recalcar o esgoto afluyente para a ETE. Encontra-se completamente cercada por alambrado, com portão com trancas para veículos, não possui cortina arbórea (Figura 13). Possui extravasor.

Figura 13: Vista geral da EEEB 002, Amambai, MS.

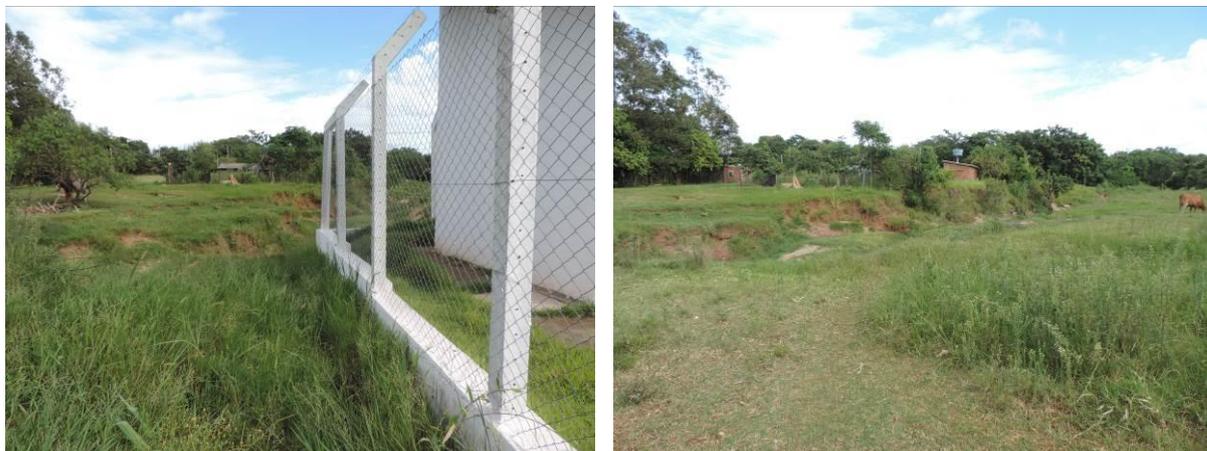
Não foram identificados passivos ambientais decorrentes de vazamento, erosão e de acondicionamento de resíduos sólidos. Porém, identificou-se que a EEEB 002 foi implantada à beira de um córrego com margens tomadas por processos erosivos (Figura 14).

Figura 14: Vista geral da EEEB 002, Amambai, MS.

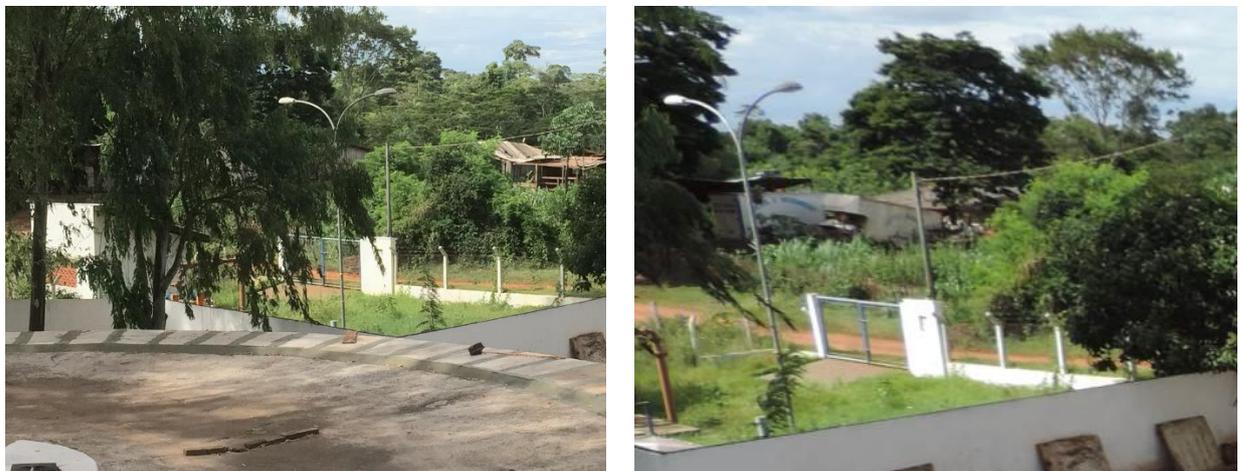
A EEEB 003 localiza-se na Rua São Cristóvão, junto ao muro da ETE Amambai II, coordenadas geográficas UTM (21 K) 681.290 E / 7.442.554 S, tendo como função recalcar o esgoto afluyente para a EEEB 05 ou Final. Encontra-se completamente cercada por muro e alambrado, com portão com trancas para veículos e não apresenta cortina arbórea (Figura 15). Possui extravasor.

Figura 15: Vista geral da EEEB 003, Amambai, MS.

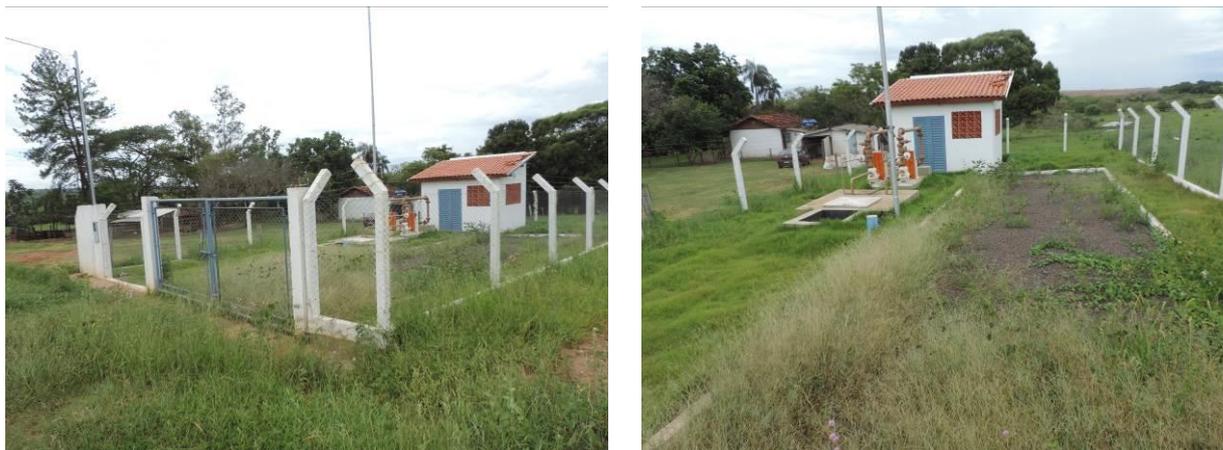
A EEEB 004 localiza-se no prolongamento da Rua Major José Alves Flores de Freitas, com acesso pela Rua Pernambuco, coordenadas geográficas UTM (21 K) 682.018 E / 7.441.092 S, tendo como função recalcar o esgoto afluente para a EEEB 05 ou Final. Encontra-se completamente cercada por alambrado, com portão com trancas para veículos e não possui cortina arbórea (Figura 16). Possui extravasor.

Figura 16: Vista geral da EEEB 004, Amambai, MS.

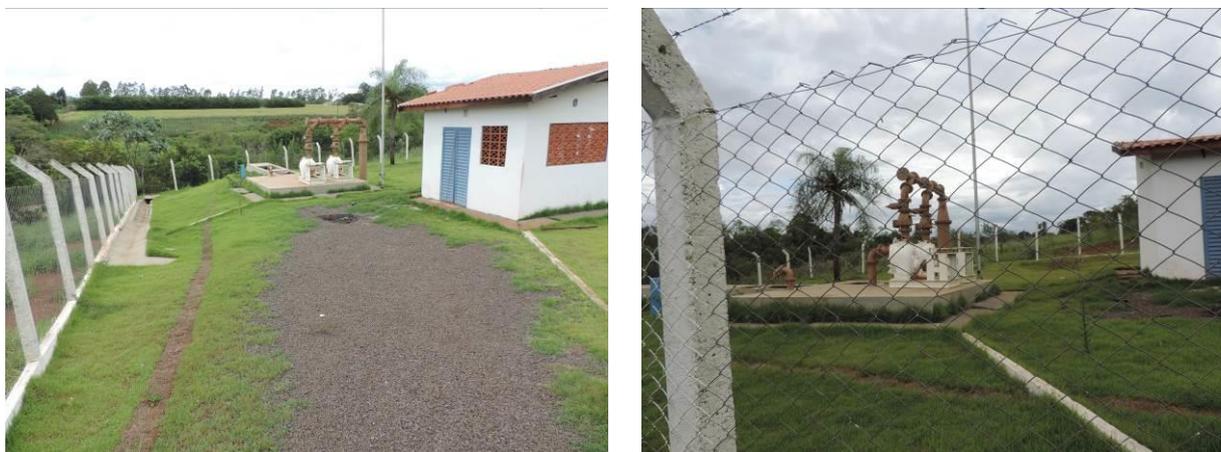
A EEEB 005 localiza-se no prolongamento da Rua Goiás, coordenadas geográficas UTM (21 K) 683.108 E / 7.441.514 S, tendo como função recalcar o esgoto afluyente para a Nova ETE Amambai. Encontra-se completamente cercada por alambrado, com portão com trancas para veículos e não possui cortina arbórea (Figura 17). Possui extravasor.

Figura 17: Vista geral da EEEB 005, Amambai, MS.

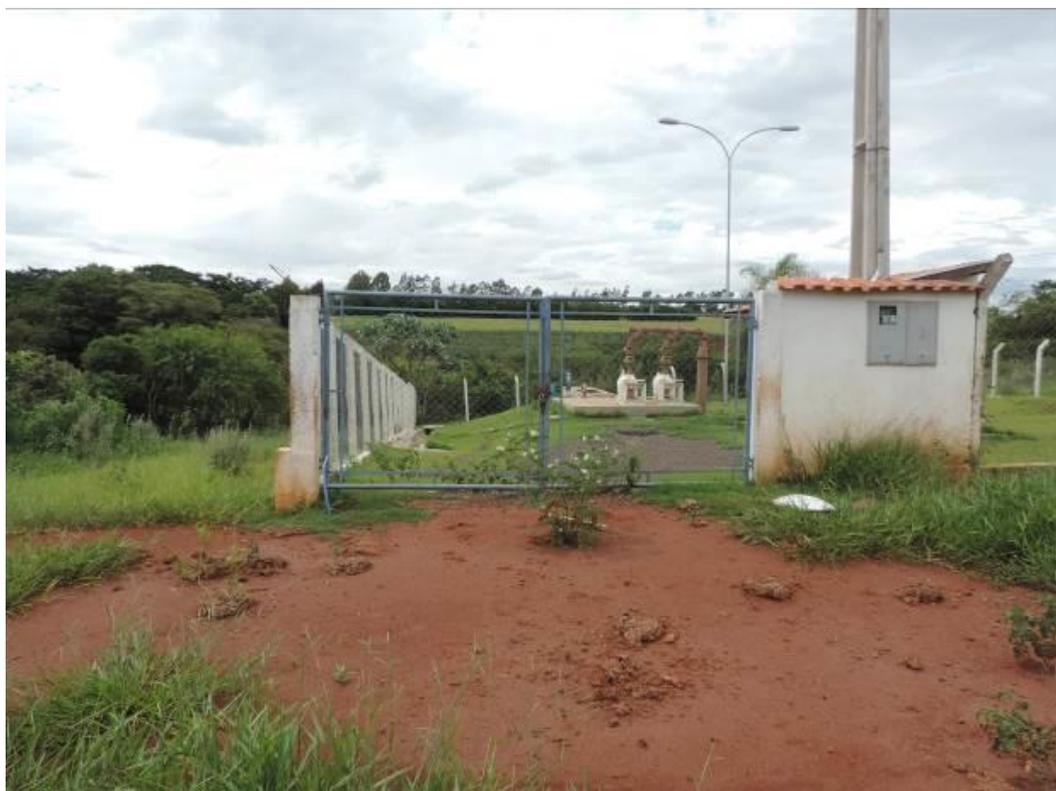
Não foram identificados passivos ambientais decorrentes de vazamento, erosões e de acondicionamento de resíduos sólidos. Porém, foi identificada uma área de solo exposto em frente ao portão de acesso, o que pode acarretar em processos erosivos (Figura 18).

Figura 18: Solo exposto em frente a entrada da EEB 005, Amambai, MS.

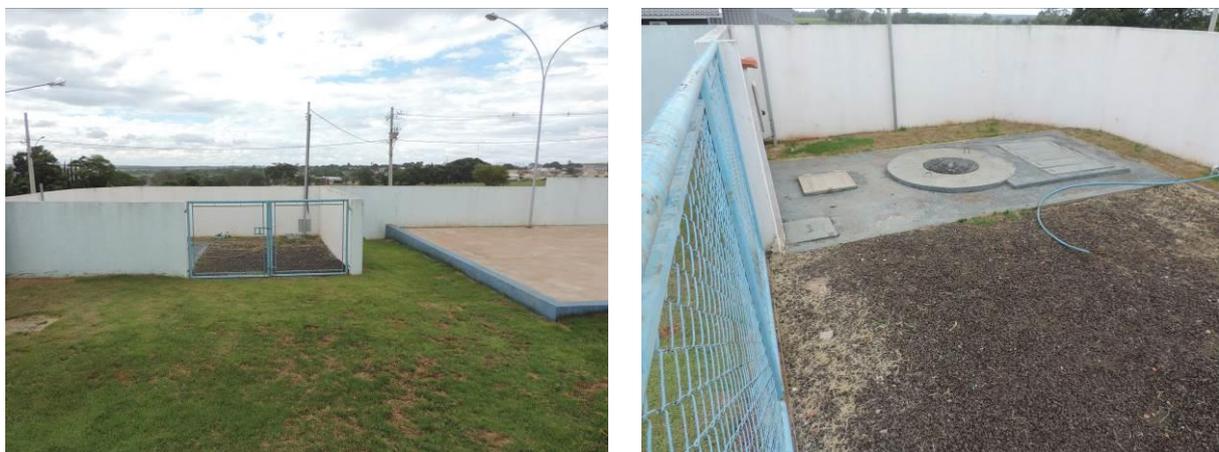
A EEEB 006 localiza-se na Rua Marechal Floriano, dentro da Escola Estadual Dom Aquino Corrêa, coordenadas geográficas UTM (21 K) 682.230 E / 7.444.272 S, tendo como função recalcar o esgoto afluyente para a EEEB 003. Encontra-se completamente cercada por muro, com portão com trancas para veículos e pedestres e não apresenta cortina arbórea (Figura 19). Possui extravasor.

Figura 19: Vista geral da EEEB 006, Amambai, MS.
