GOVERNO DO ESTADO DE MATO GROSSO DO SUL
CONSELHO GESTOR DE PARCERIA PÚBLICO-PRIVADA - CGPPP
EMPRESA DE SANEAMENTO DE MATO GROSSO DO SUL S.A. - SANESUL

CADERNO 2 - MODELAGEM TÉCNICA Estudos de Engenharia, Ambiental e Social

ITEM 8 - PLANO DE MITIGAÇÃO E GESTÃO DOS IMPACTOS AMBIENTAIS
Volume 7 - Angélica

REV. 01 - Entrega Final

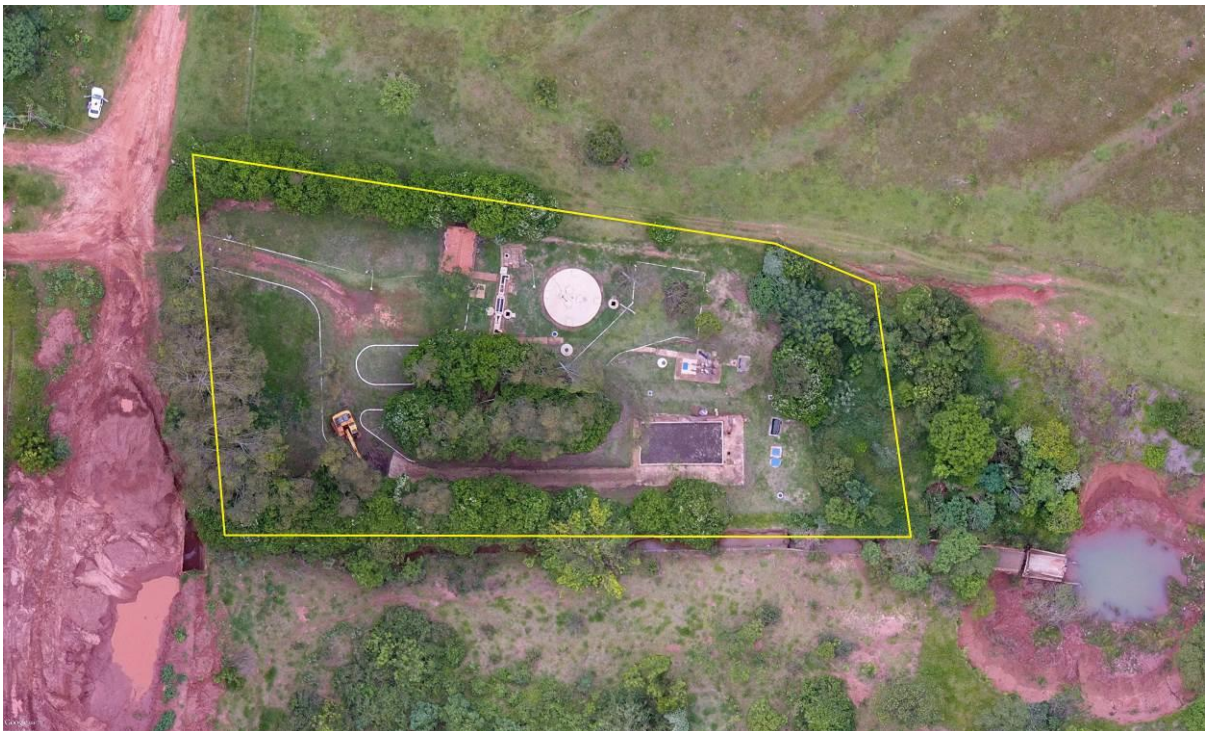
Figura 2: Vista aérea da ETE Angélica, Angélica, MS.

A ETE Angélica está localizada na zona urbana de Angélica no cruzamento das Avenidas Rachid Neder e São João, na margem direita do Córrego Ouro Verde, coordenadas geográficas UTM (22 K) 215.268 E / 7.547.808 S, distante 2.100 m do corpo receptor. Encontra-se totalmente cercada, com árvores esparsas em seu interior e com cortina arbórea em parte do entorno (Figuras 2 e 3).

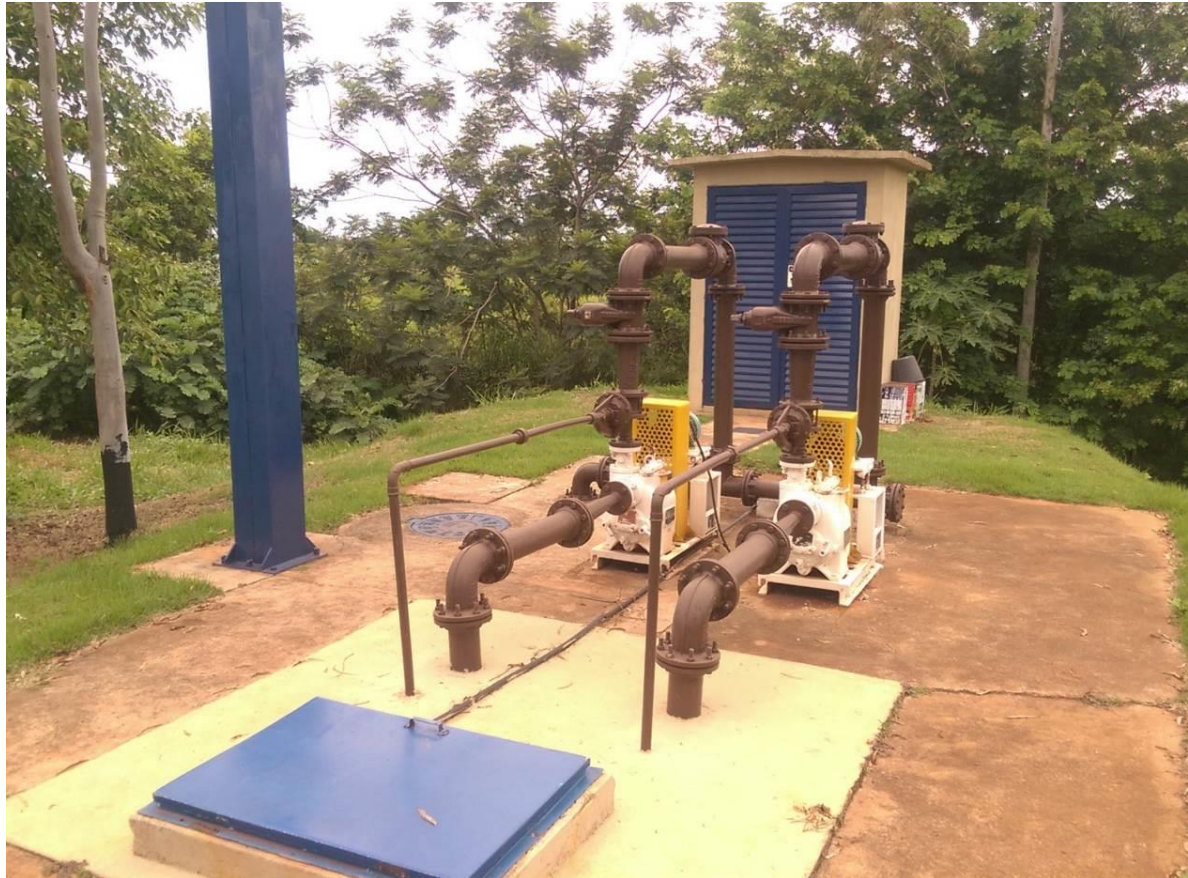
Figura 5: Vista geral da EEET 001, Angélica, MS.

A EEET 001 localiza-se na zona urbana de Angélica Av. Rachid Neder, coordenadas geográficas UTM (22 K) 215.268 E / 7.547.808 S, com a função de recalcar o esgoto tratado. Encontra-se totalmente cercada, com árvores esparsas em seu interior e com cortina arbórea em parte do entorno (Figura 5). Não possui informação sobre extravasor.

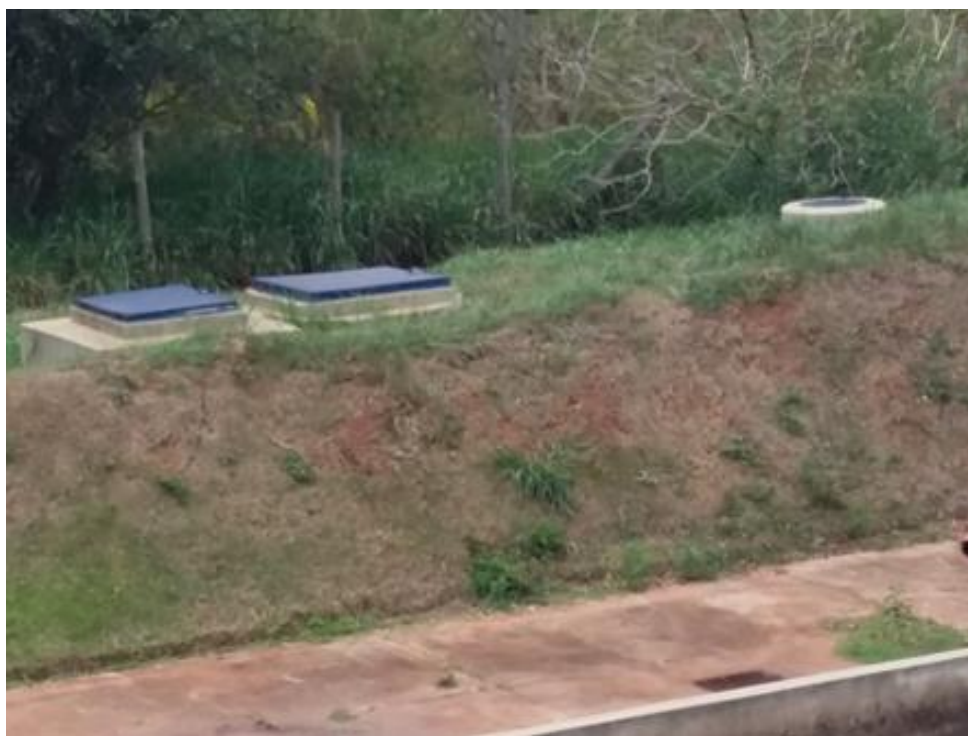
Figura 6: Vista geral da EERL, Angélica, MS.

A EERL localiza-se na Av. Rachid Neder, coordenadas geográficas UTM (22 K) 215.268 E / 7.547.808 S. Encontra-se totalmente cercada, com árvores esparsas em seu interior e com cortina arbórea em parte do entorno (Figura 6). Não possui informação sobre extravasor.
