**GOVERNO DO ESTADO DE MATO GROSSO DO SUL**  
**CONSELHO GESTOR DE PARCERIA PÚBLICO-PRIVADA - CGPPP**  
**EMPRESA DE SANEAMENTO DE MATO GROSSO DO SUL S.A. - SANESUL**

## CADERNO 2 - MODELAGEM TÉCNICA

### Estudos de Engenharia, Ambiental e Social

**ITEM 8 - PLANO DE MITIGAÇÃO E GESTÃO DOS IMPACTOS AMBIENTAIS**  
**Volume 15 - Bonito**

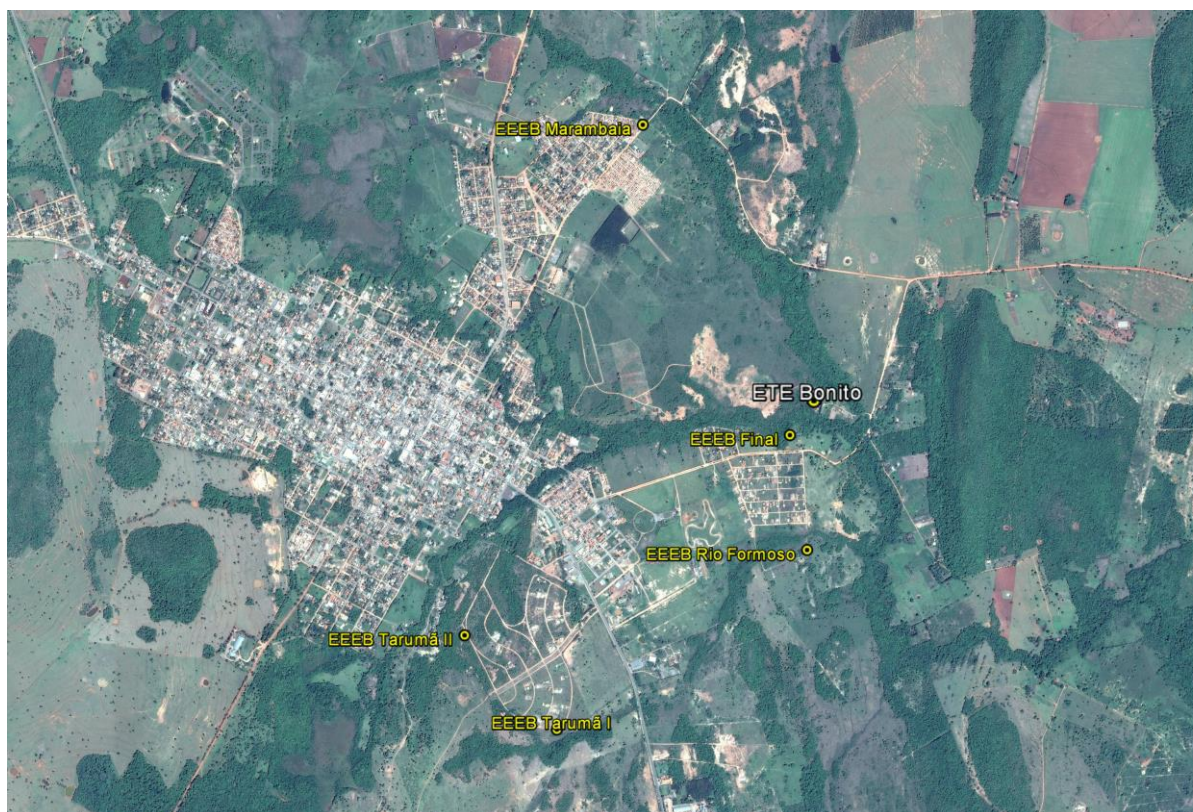
Figura 1: Localização das Unidades Operacionais existentes e projetadas na cidade de Bonito, MS.

A cidade de Bonito possui uma Estação de Tratamento de Esgotos (ETE) e cinco Estações Elevatórias de Esgoto Bruto (EEEB), todas em operação. Não possui Unidades Operacionais projetadas (Figura 1).

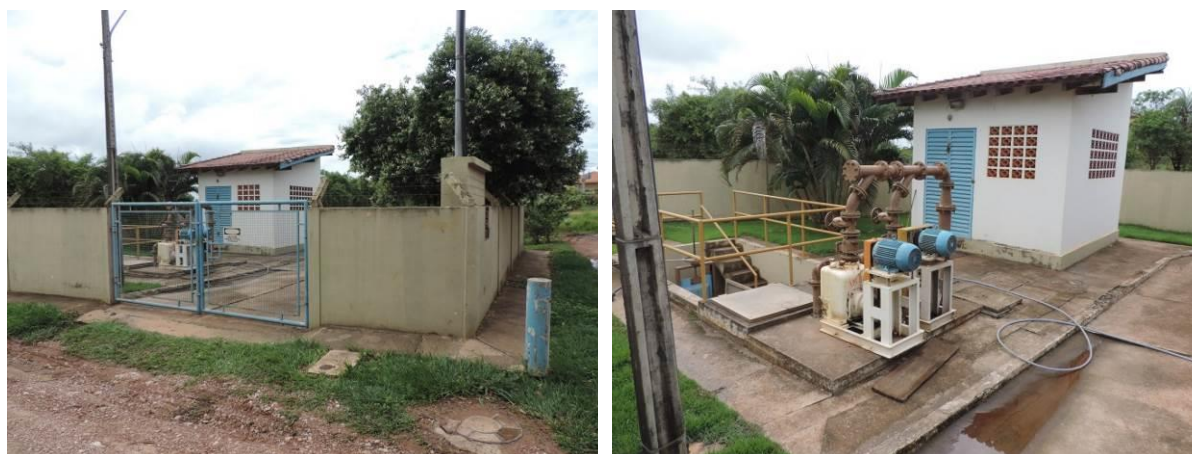
Figura 5: Vista geral da EEEB Marambaia, Bonito, MS.

A EEEB Marambaia localiza-se na zona urbana de Bonito na Rua Cândido Luiz Braga esquina com a Rua Zanuncio Alves, Bairro Marambaia (Che Roga Mi), coordenadas geográficas UTM (21 K) 554.584 E / 7.665.522 S com a função de bombeamento do esgoto bruto. Encontra-se totalmente cercada com muros e grades, apresenta árvores ornamentais em seu interior (Figura 5). Não possui informação sobre extravasor.

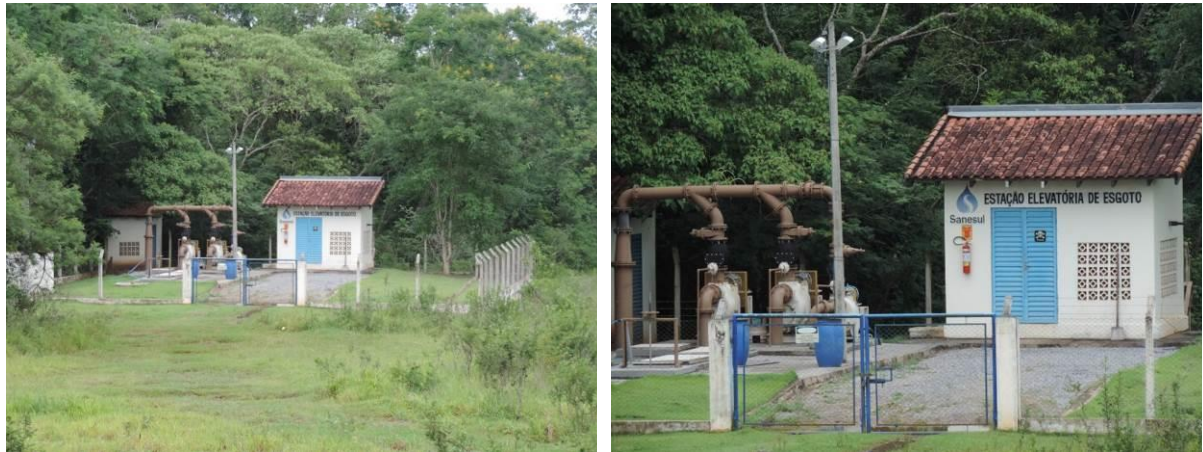
**Figura 6: Vista geral da EEEB Final, Bonito, MS.**

A EEEB Final localiza-se próximo ao loteamento Portal do Rio Formoso, junto à margem direita do Córrego Bonito, coordenadas geográficas UTM (21 K) 555.460 E / 7.663.664 S, com a função de bombear o esgoto bruto coletado para a ETE. Encontra-se completamente cercada por alambrado e possui portão com trancas para veículos (Figura 6). Não possui informação sobre extravasor.

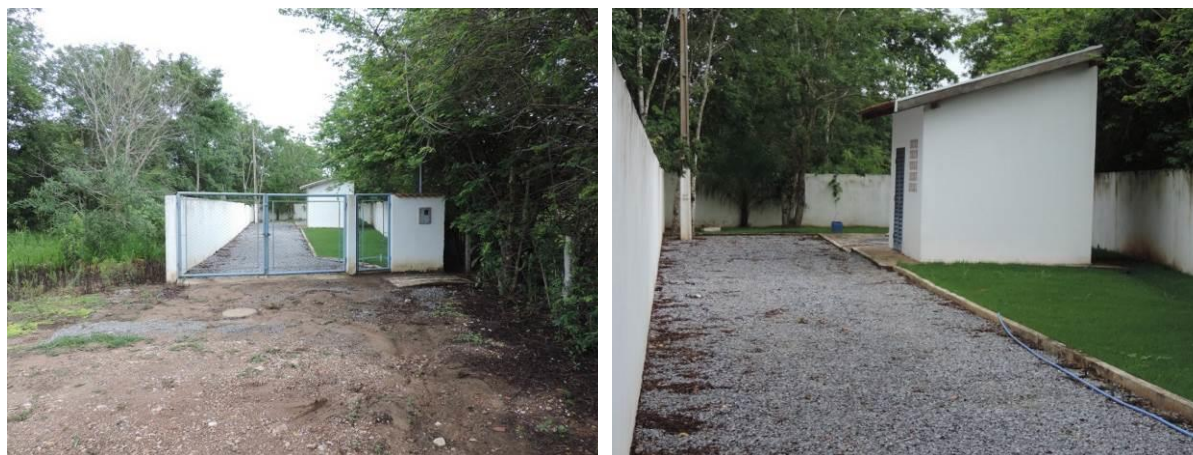
Figura 7: Vista geral da EEEB Portal do Rio Formoso, Bonito, MS.

A EEEB Portal do Rio Formoso localiza-se na Rua Nabileque, S/N, loteamento Portal do Rio Formoso, coordenadas geográficas UTM (21 K) 555.562 E / 7.662.984 S, com a função de bombear o esgoto bruto coletado no loteamento para a ETE. Encontra-se completamente cercada por muros e portão com trancas para veículos e pedestres (Figura 7). Não possui informação sobre extravasor.

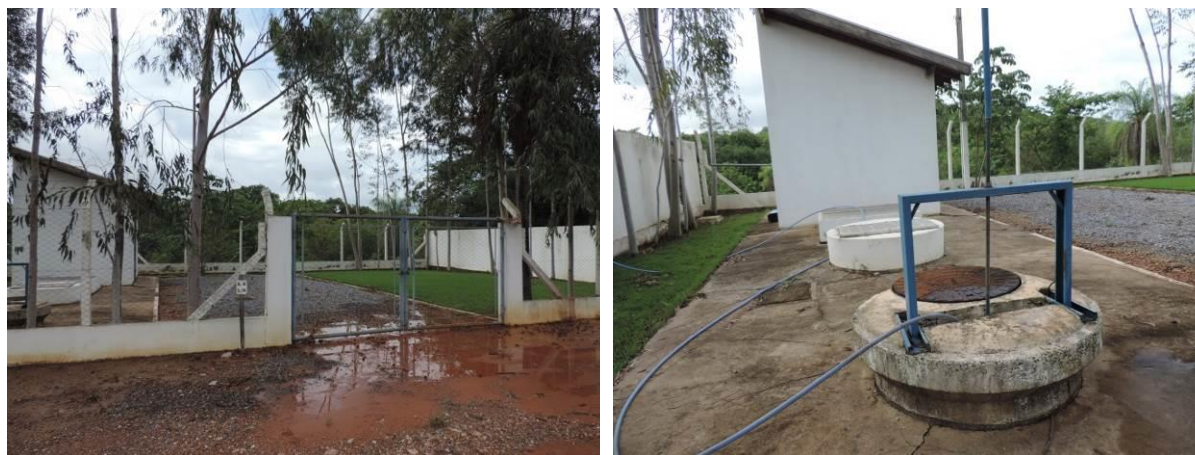
Figura 8: Vista geral da EEEB Tarumã I, Bonito, MS.

A EEEB Tarumã I localiza-se na Rua do Buriti, S/N, Quadra 50 Lote 19, loteamento Tarumã, coordenadas geográficas UTM (21 K) 554.056 E / 7.661.917 S, com a função de bombear parte do esgoto do loteamento para a ETE. Encontra-se completamente

cercada por muros, cercas com alambrados e grades com portão e trancas para veículos (Figura 8).

Possui extravasor.

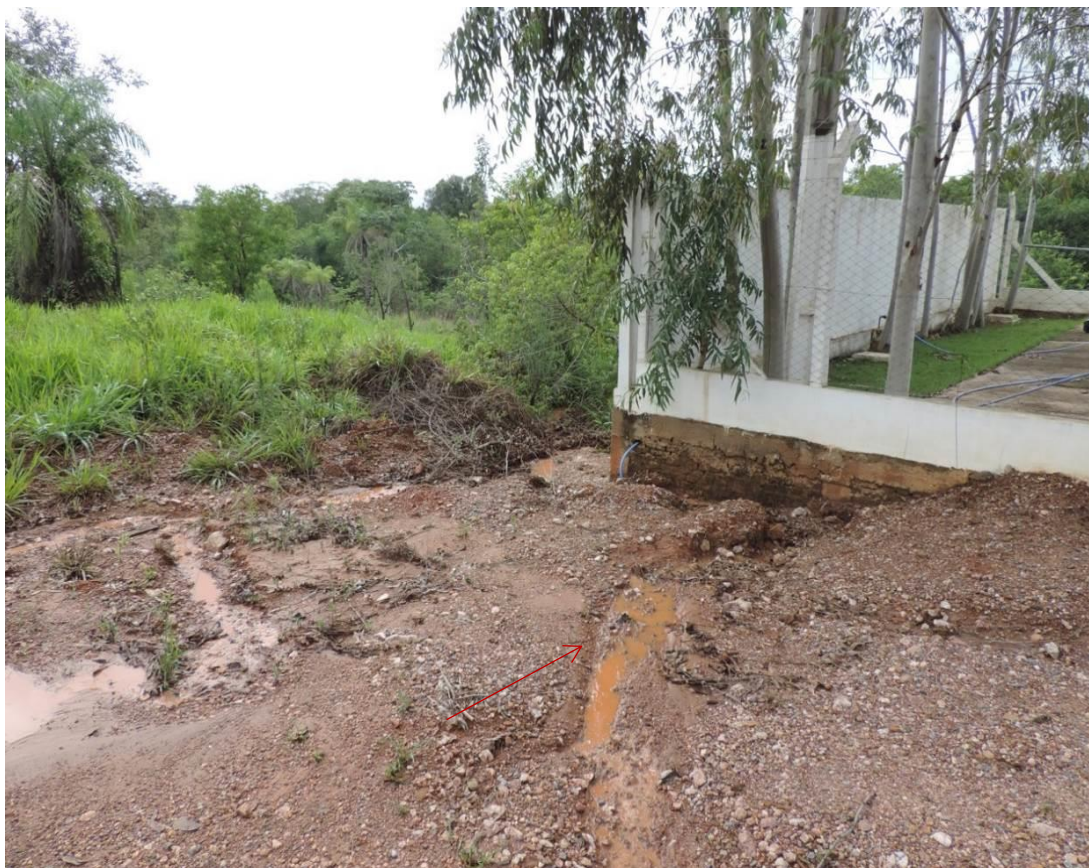
Não foram identificados passivos ambientais decorrentes de vazamentos e de acondicionamento de resíduos sólidos na área da EEEB, porém há erosão na parte externa da EEEB Tarumã I (Figura 9).

Figura 9: Processo erosivo instalado junto ao muro da EEEB Tarumã I, Bonito, MS.

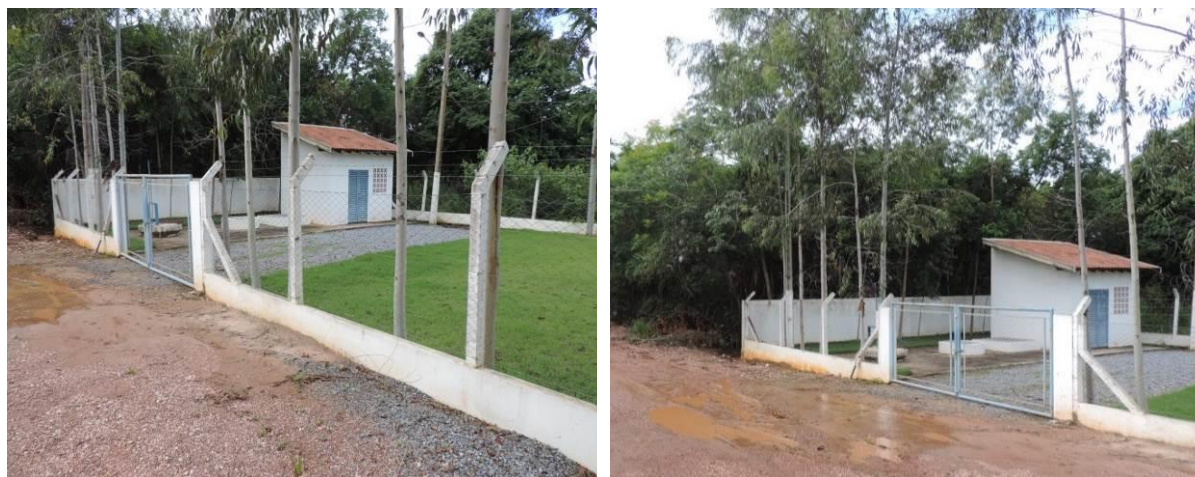
**Figura 10: Vista geral da EEEB Tarumã II, Bonito, MS.**

A EEEB Tarumã II localiza-se na Rua do Buriti, S/N, Quadra H Lote 03, loteamento Tarumã, coordenadas geográficas UTM (21 K) 553.504 E / 7.662.483 S, com a função de bombear o esgoto coletado em parte do loteamento para a ETE. Encontra-se completamente cercada por muros, cercas com alambrados, com portão e trancas para veículos (Figura 10).

Possui extravasor.

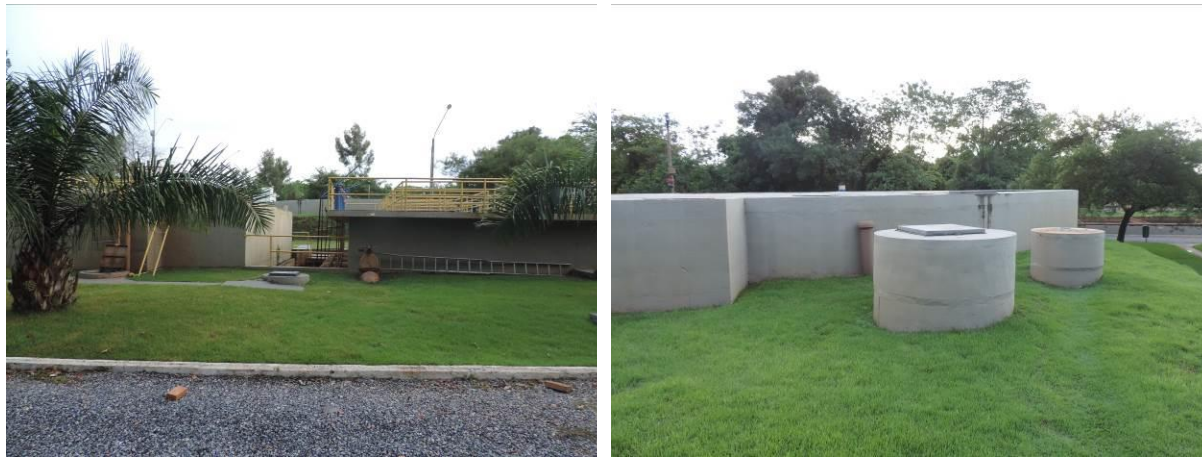
Figura 11: Vista geral da EERL da ETE Bonito, Bonito, MS.

A EERL da ETE Bonito localiza-se pátio da ETE Bonito, coordenadas geográficas UTM (21 K) 555.600 E / 7.663.886 S, com função de bombear o lodo descartado do RALF para os leitos de secagem. Encontra-se completamente cercada por muros, cercas e grades com portão e trancas (Figura 11). Não possui informação sobre extravasor.
