**GOVERNO DO ESTADO DE MATO GROSSO DO SUL**  
**CONSELHO GESTOR DE PARCERIA PÚBLICO-PRIVADA - CGPPP**  
**EMPRESA DE SANEAMENTO DE MATO GROSSO DO SUL S.A. - SANESUL**

## CADERNO 2 - MODELAGEM TÉCNICA

ITEM 8 - PLANO DE MITIGAÇÃO E GESTÃO DOS IMPACTOS AMBIENTAIS

Volume 18 - Camapuã

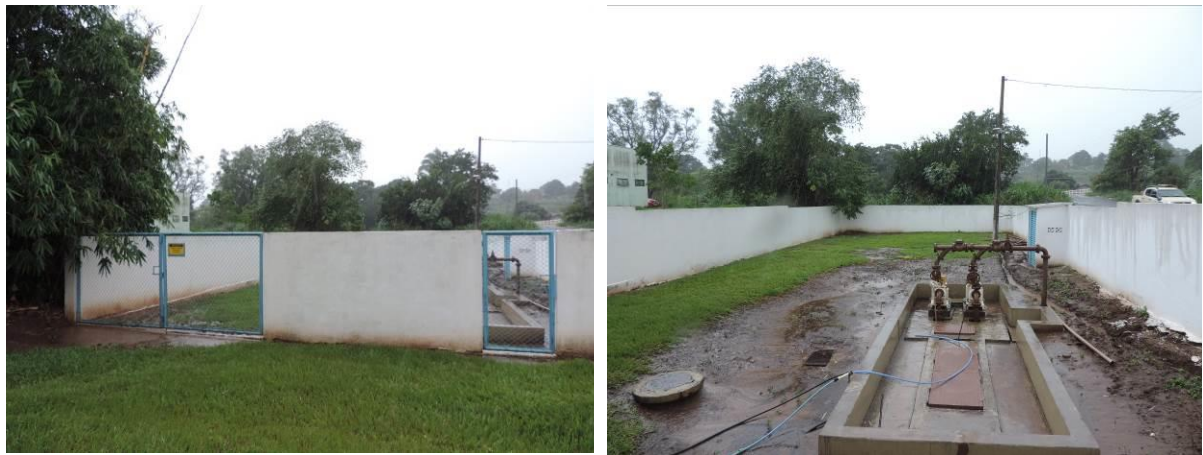
Figura 5: Vista geral da EEEB 01 (Futura EEEB 07), Camapuã, MS.

A EEEB 01, com função de recalque subsistema C ao interceptor margem esquerda, localiza-se na zona urbana de Camapuã na Rua Beltino Ferreira de Lima, coordenadas geográficas UTM (21 K) 810.096 E / 7.838.103 S. Encontra-se completamente cercada com muro de alvenaria e portão com trancas para pedestres e veículos (Figura 5). Não possui informação sobre extravasor.

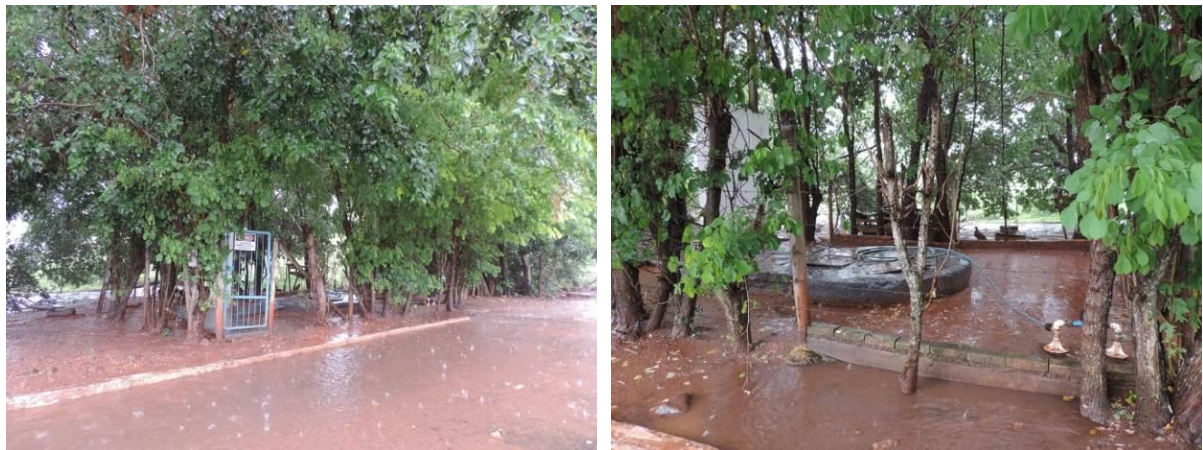
Figura 6: Vista geral da EEEB 02 (Futura EEEB 08), Camapuã, MS.

A EEEB 02 (Futura EEEB 08), com função de transposição do subsistema H para o subsistema B, localiza-se na zona urbana de Camapuã, na Rua Marginal, coordenadas geográficas UTM (21 K) 810.475 E / 7.838.057 S. Encontra-se completamente cercada por telas, com portão com trancas para pedestres e cortina arbórea em parte do entorno (Figura 6).

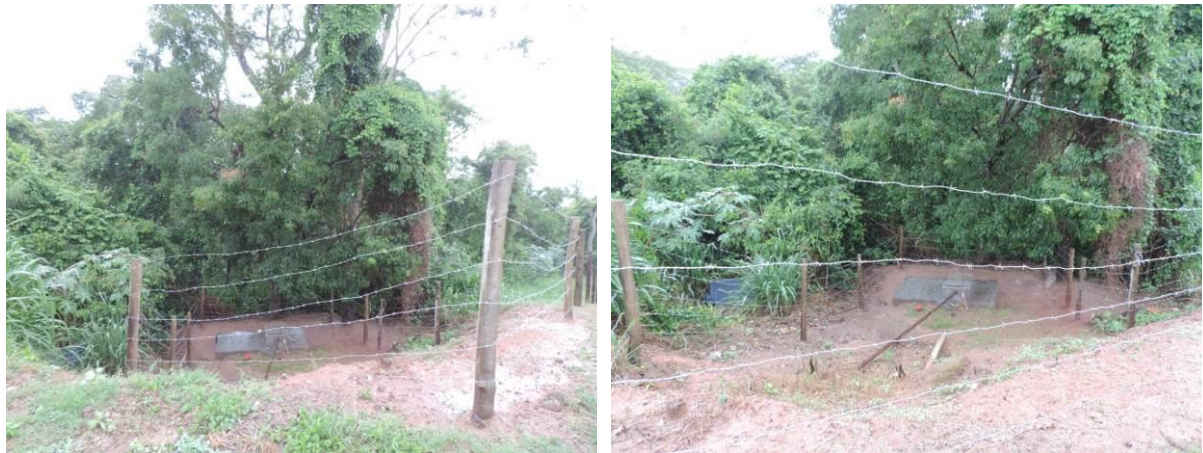
**Figura 7: Vista geral da EEEB 03 (Futura EEEB 04), Camapuã, MS.**

Não foram identificados passivos ambientais decorrentes de vazamentos, erosão e de acondicionamento de resíduos sólidos na área da EEEB. No entanto foi verificada a presença de solo exposto em algumas áreas do terreno (Figura 7).

A EEEB 03 (Futura EEEB 04), com função de transposição de áreas internas do subsistema C, localiza-se na zona urbana de Camapuã, na Rua Gilbertina Alves de Oliveira, coordenadas geográficas UTM (21 K) 809.414 E / 7.838.741 S. Encontra-se cercada por arame, sem cortina arbórea (Figura 7).

<b>Estações Elevatórias de Esgoto - EEE</b>								
EEEB 01 Futura 007	Manter a infraestrutura existente	Nada a destacar	Nenhuma	Recobrir as áreas com solo exposto	Obter a renovação da LO requerida em 2014	Ver itens 5.2.4 e 5.4 (Item 8 - V 1)	Ver item 6.5 (Item 8 - V 1)	Não se aplica
EEEB 02 Futura 008	Manter a infraestrutura existente	Nada a destacar	Nenhuma	Nenhum	Regularizar o licenciamento ambiental	Ver itens 5.3 e 5.4 (Item 8 - V 1)	Ver itens 6.4 e 6.5 (Item 8 - V 1)	Não se aplica

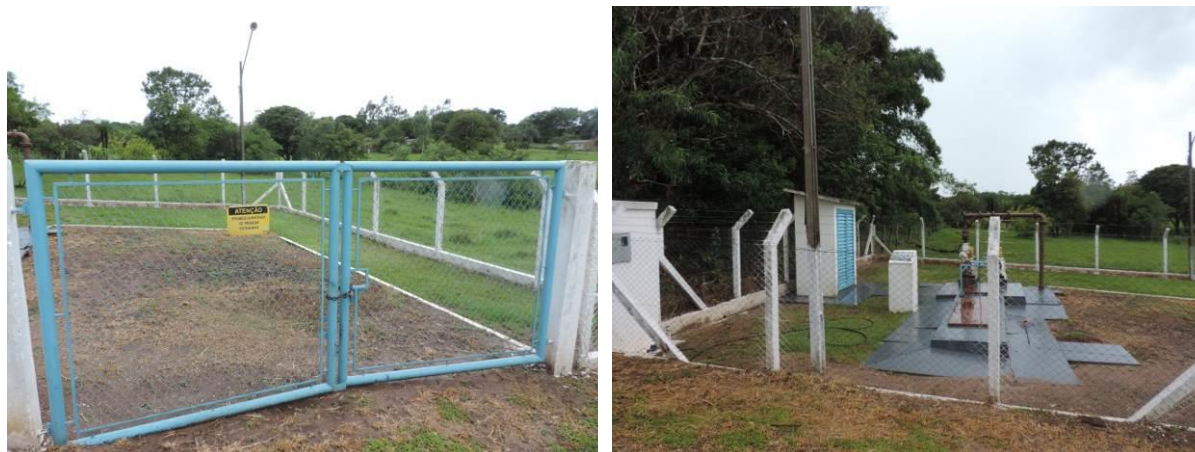
**Figura 8: Vista geral da EEEB 04 (Futura EEEB 06), Camapuã, MS.**

A EEEB 04 (Futura EEEB 06), com função de transposição do subsistema E para o subsistema C, localiza-se na zona urbana de Camapuã, na Rua Atobá, coordenadas geográficas UTM (21 K) 809.334 E / 7.839.457 S. Encontra-se cercada por telas e arame, sem cortina arbórea (Figura 8).

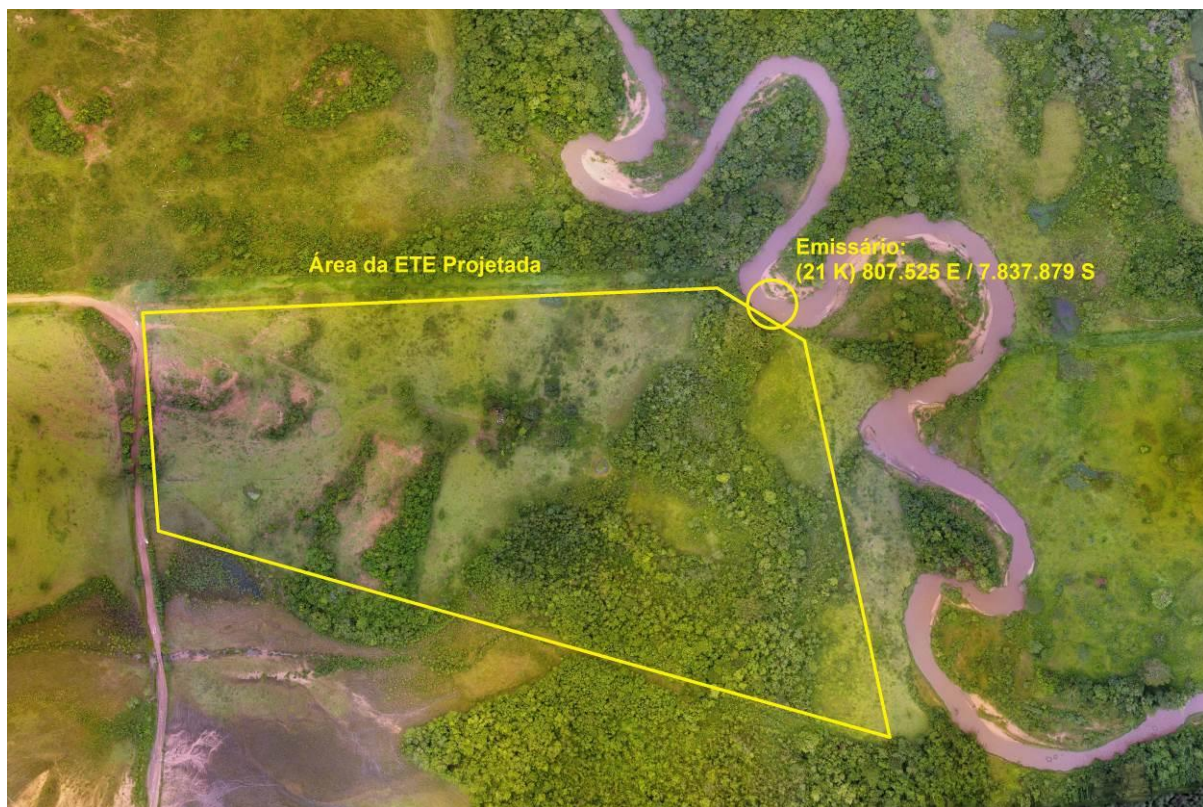
Figura 9: Vista aérea da ETE Camapuã I Projetada, Camapuã, MS.

Não foram identificados passivos ambientais decorrentes de vazamentos e de acondicionamento de resíduos sólidos na área da EEEB. Entretanto foi identificado

início de processo erosivo, sendo possível verificar a presença de solo exposto (Figura 9).

A ETE Camapuã I Projetada está localizada na zona rural de Camapuã no prolongamento da Rua Campo Grande, coordenadas geográficas UTM (21 K) 807.526 E / 7.837.478 S, distante 300 m do corpo receptor. A área é recoberta por gramíneas de pastagem, com vegetação arbórea em seu interior (Figura 9).
