GOVERNO DO ESTADO DE MATO GROSSO DO SUL
CONSELHO GESTOR DE PARCERIA PÚBLICO-PRIVADA - CGPPP
EMPRESA DE SANEAMENTO DE MATO GROSSO DO SUL S.A. - SANESUL

CADERNO 2 - MODELAGEM TÉCNICA

ITEM 8 - PLANO DE MITIGAÇÃO E GESTÃO DOS IMPACTOS AMBIENTAIS
Volume 21 - Coronel Sapucaia

Procedimento de Manifestação de Interesse
Março 2017

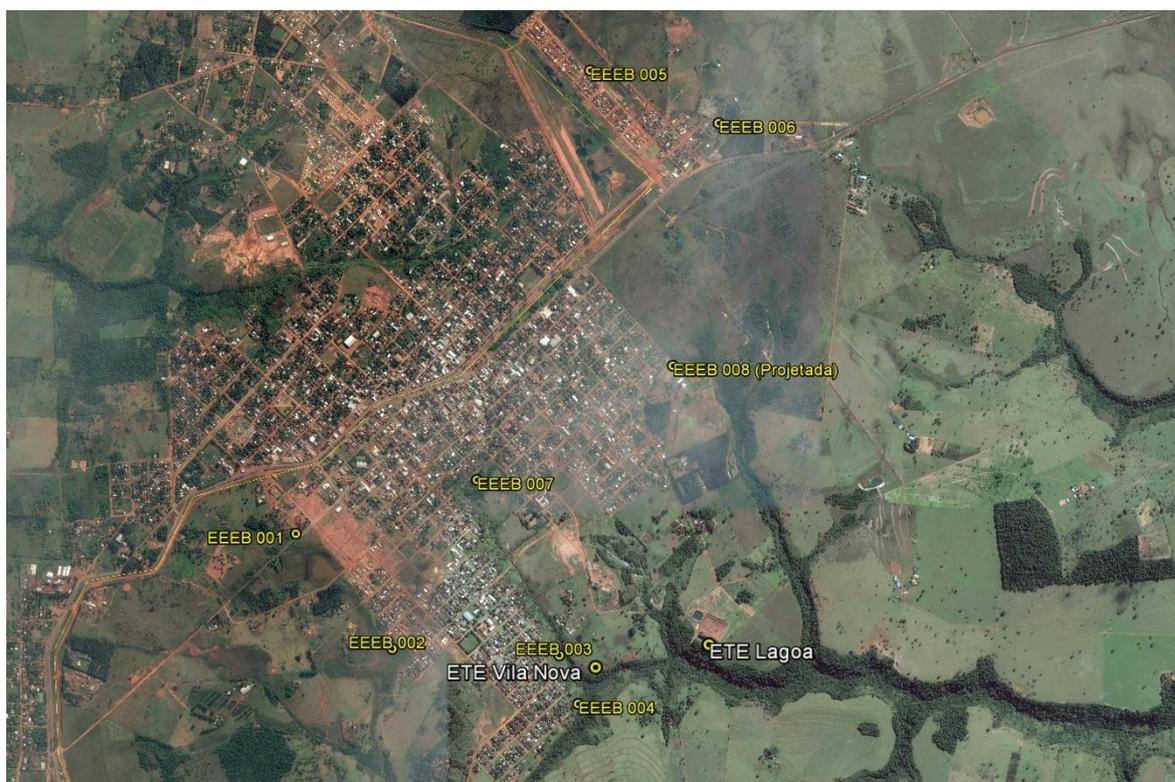
Figura 1: Localização das Unidades Operacionais existentes e projetadas na cidade de Coronel Sapucaia, MS.

A cidade de Coronel Sapucaia possui duas Estações de Tratamento de Esgoto (ETE) e sete Estações Elevatórias de Esgoto Bruto (EEEB), todas em operação. Possui, ainda, área selecionada para a implantação de uma Estação Elevatória de Esgoto Bruto (EEEB) projetada (Figura 1).

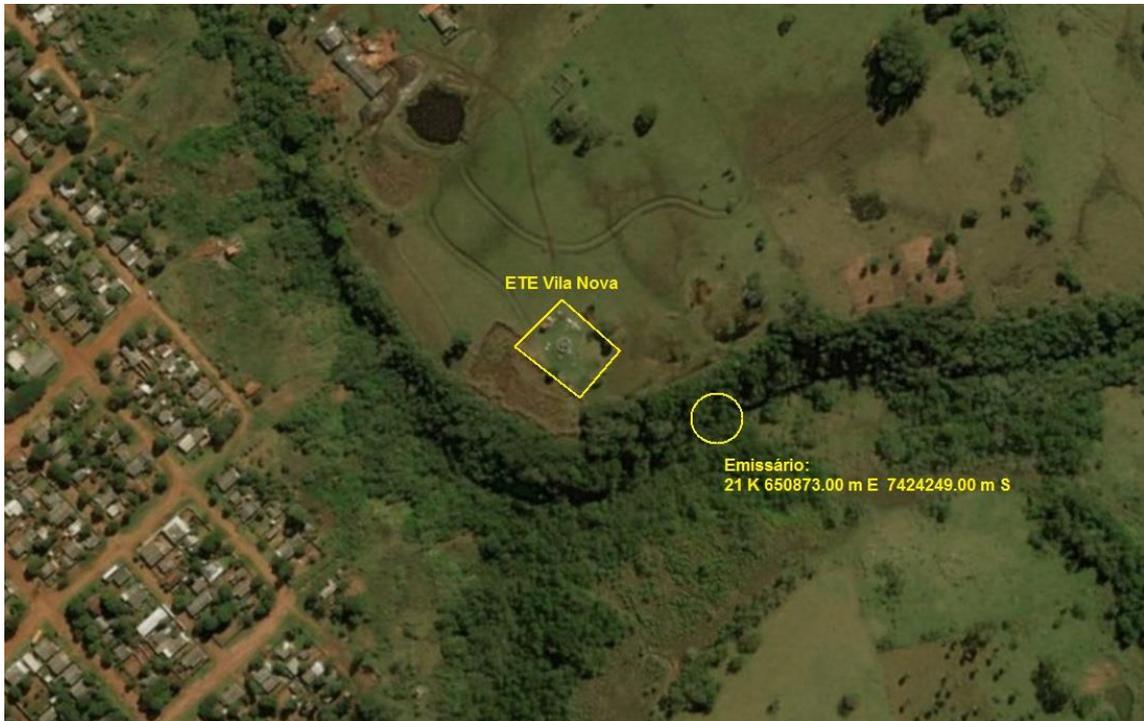
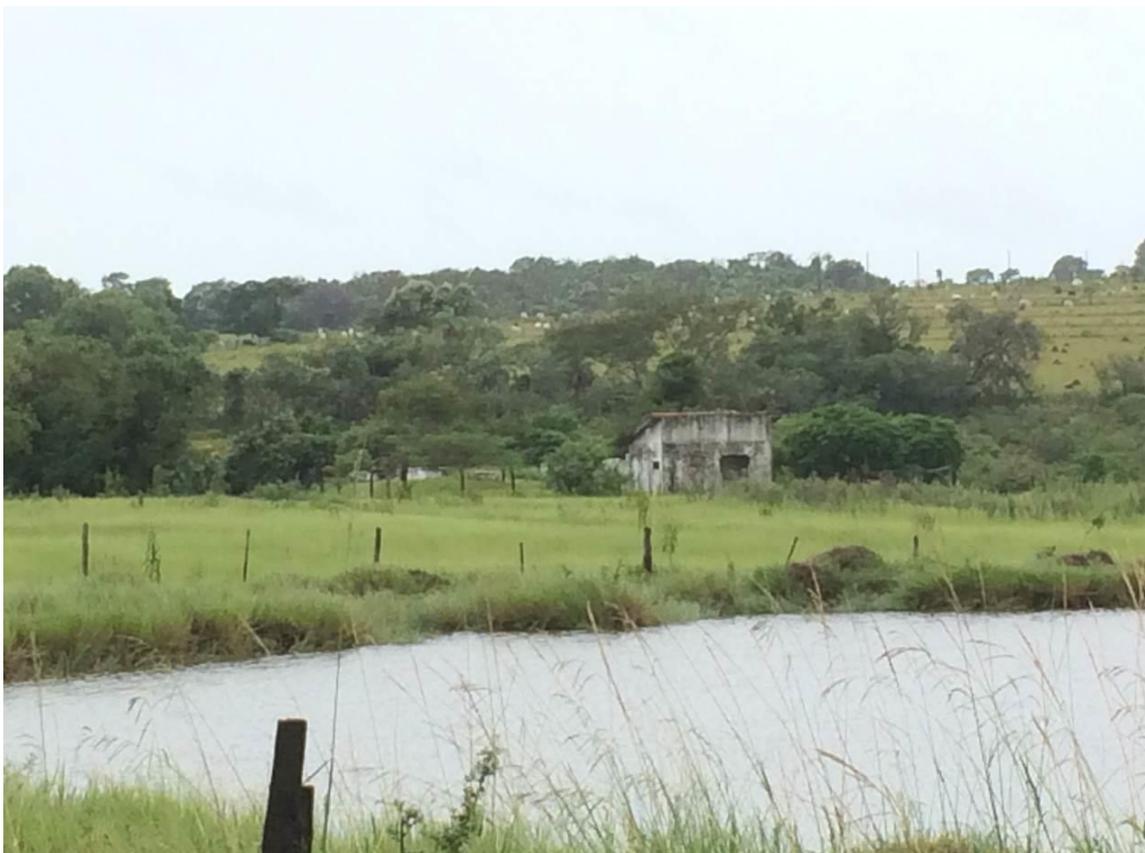
Figura 2: Vista da geral da ETE Vila Nova, Coronel Sapucaia, MS.

cerca de 100 m do corpo receptor. Encontra-se cercada com cerca de arame liso, com portão com grade vazada e tranca para entrada de veículos e pedestres (Figura 2).

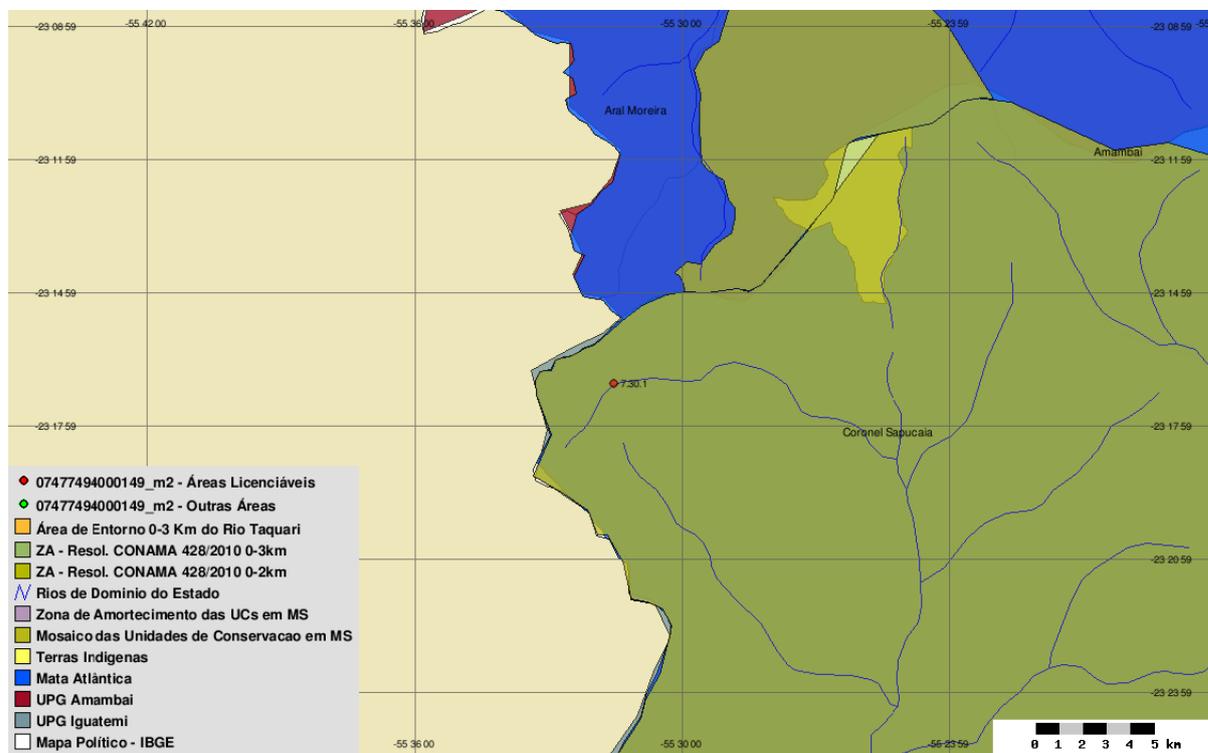
Figura 3: SISLA da ETE Vila Nova (IMASUL, 2017).

A ETE Vila Nova, de acordo com o Sistema Interativo de Suporte ao Licenciamento Ambiental (SISLA) de MS, se sobrepõe à Área de Proteção Ambiental (APA) Intermunicipal da Bacia do Rio Iguatemi (Figura 3), mas não se sobrepõe a Terras Indígenas, Áreas de Perambulação, Quilombolas e Assentamentos Rurais.

A ETE Vila Nova também não está sobreposta a nenhuma Área Prioritária para a Conservação, Uso Sustentável e Repartição dos Benefícios da Biodiversidade Brasileira (MMA, 2007), Cavidades Naturais Subterrâneas (MMA, 2016) e Sítios Arqueológicos (IPHAN, 2016).

A área não é objeto de processos minerários.

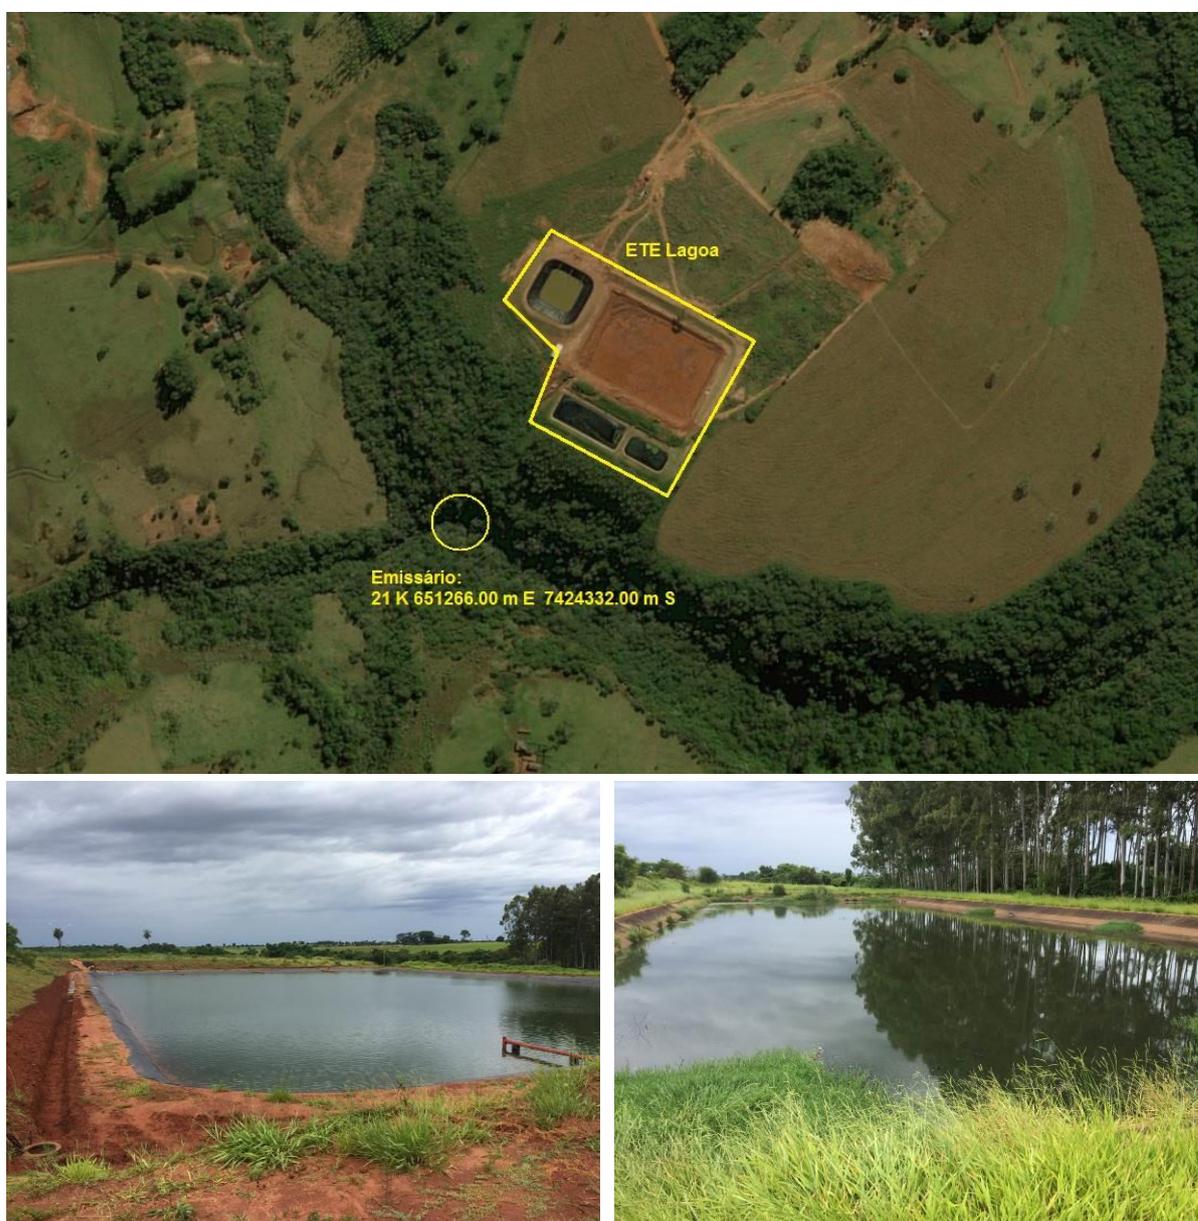
Figura 4: Vista geral da ETE Lagoa, Coronel Sapucaia, MS.

A ETE Lagoa localiza-se no prolongamento da Rua Benigno Vasconcelos s/n, nas coordenadas geográficas UTM (21 K) 651.403 E / 7.424.433 S, distante cerca de 130 m do corpo receptor. Encontra-se cercada por alambrado e cerca de arame liso, com portão de grade e tranca para veículos e pedestres. Não apresenta cortina arbórea (Figura 4).

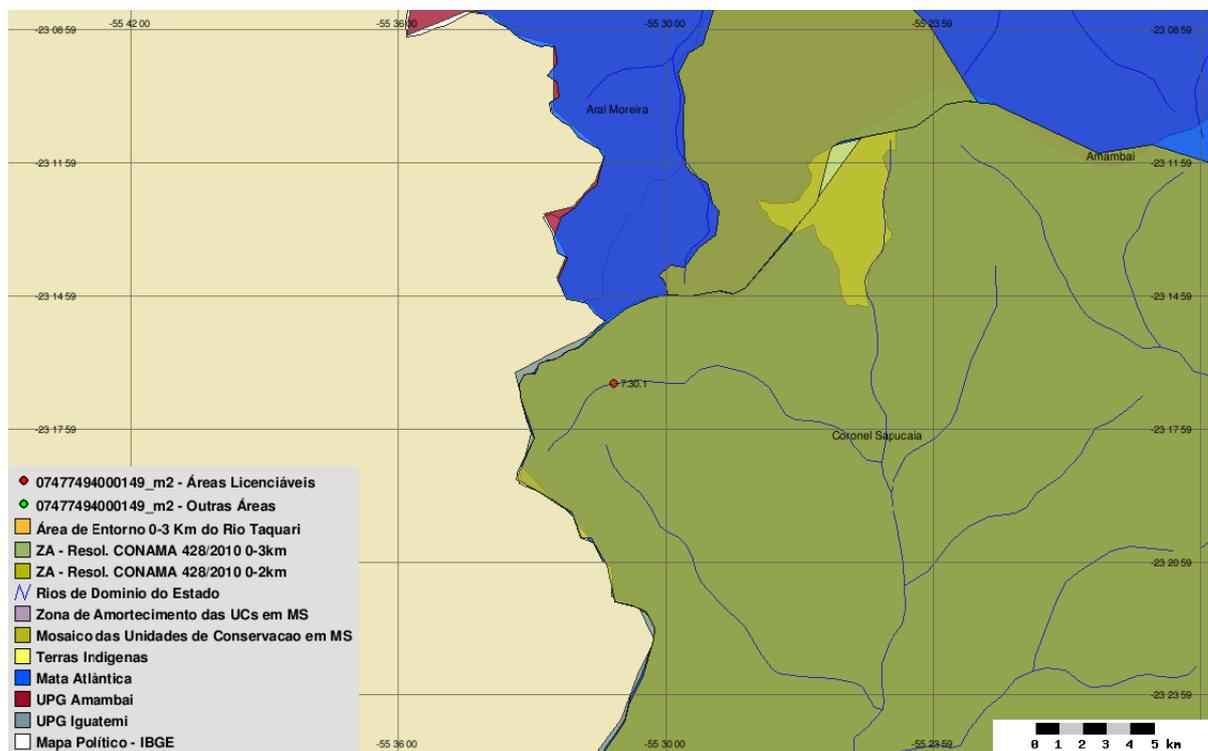
Figura 5: SISLA da ETE Lagoa (IMASUL, 2017).

A ETE Lagoa de acordo com o Sistema Interativo de Suporte ao Licenciamento Ambiental (SISLA) de MS, se sobrepõe à Área de Proteção Ambiental (APA) Intermunicipal da Bacia do Rio Iguatemi (Figura 5), mas não se sobrepõe a Terras Indígenas, Áreas de Perambulação, Quilombolas e Assentamentos Rurais.

A ETE Lagoa também não está sobreposta a nenhuma Área Prioritária para a Conservação, Uso Sustentável e Repartição dos Benefícios da Biodiversidade Brasileira (MMA, 2007), Cavidades Naturais Subterrâneas (MMA, 2016) e Sítios Arqueológicos (IPHAN, 2016).

A área não é objeto de processos minerários.

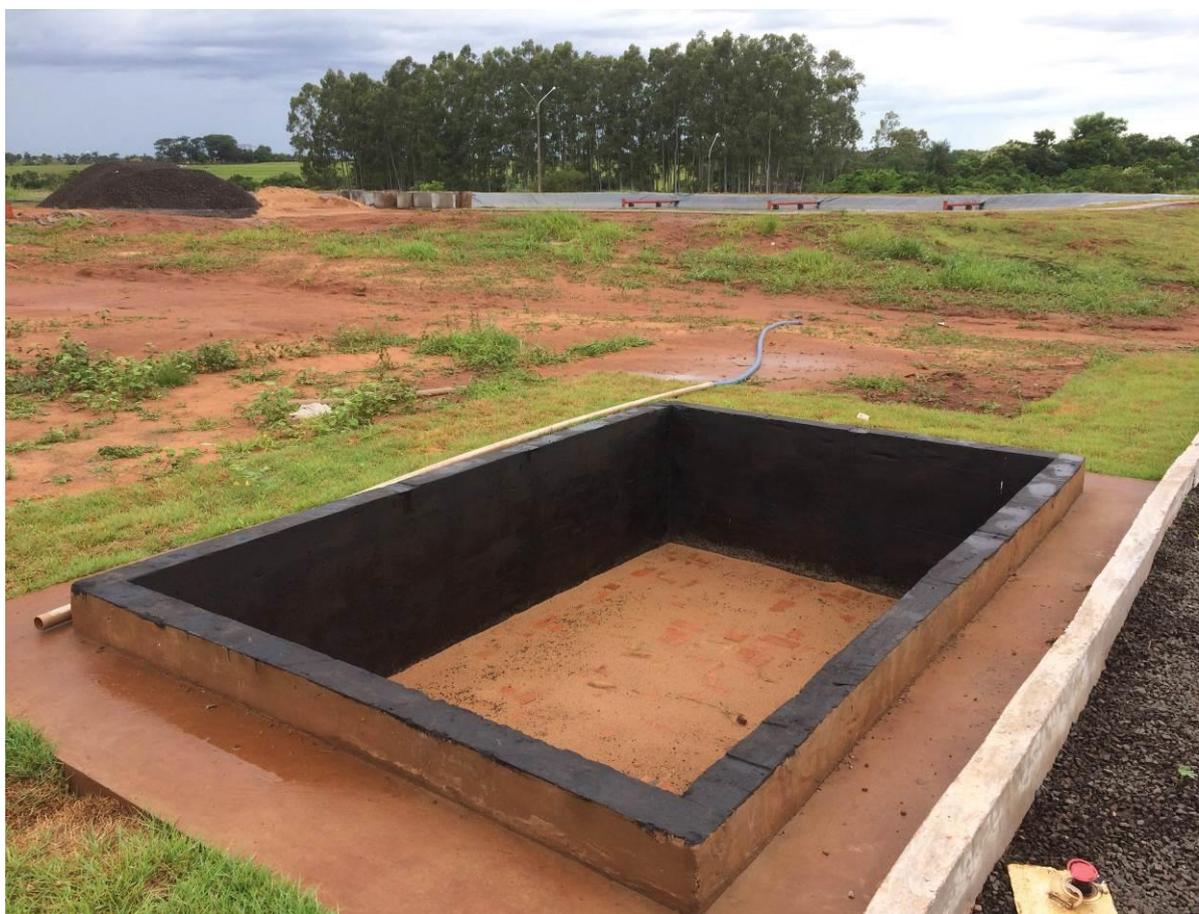
Figura 6: Solo exposto na ETE Lagoa, Coronel Sapucaia, MS.

Não foram identificados passivos ambientais decorrentes de vazamentos e acondicionamento de resíduos sólidos na área da ETE Lagoa. Porém, foram identificadas extensas áreas do terreno com solo exposto (Figura 6).

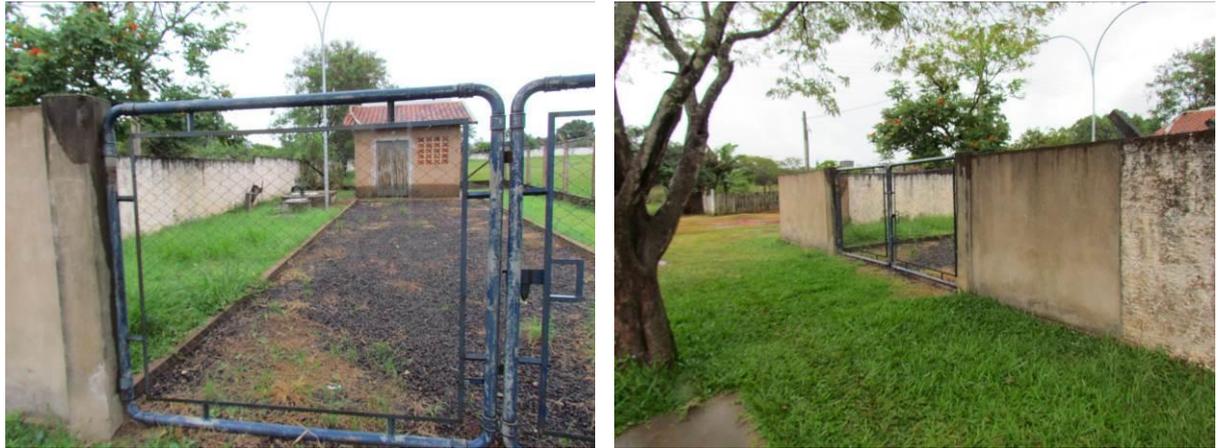
Figura 7: Vista geral da EEBB 001, Coronel Sapucaia, MS.

A EEEB 001 localiza-se na esquina da Avenida Abílio Espíndola Sobrinho com a Rua Olímpio Perote, coordenadas geográficas UTM (21 K) 649.137 E / 7.425.044 S, completamente cercada por muro, com portão com trancas para veículos, tendo como função recalcar o esgoto afluente para a EEEB 003 (Figura 7). Não possui informação sobre extravasor.

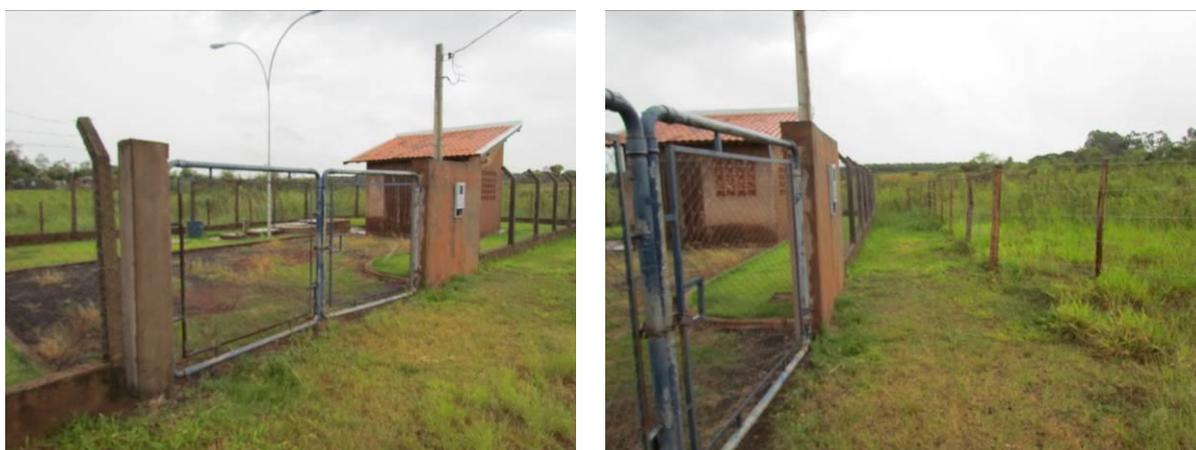
Figura 8: Vista geral da EEEB 002, Coronel Sapucaia, MS.

A EEEB 002 localiza-se próximo ao final da Rua João Basílio Oliveira, coordenadas geográficas UTM (21 K) 649.661 E / 7.424.408 S, completamente cercada por alambrado, com portão com trancas para veículos, tendo como função recalcar o esgoto afluente para a EEEB 003 (Figura 8). Não possui informação sobre extravasor.

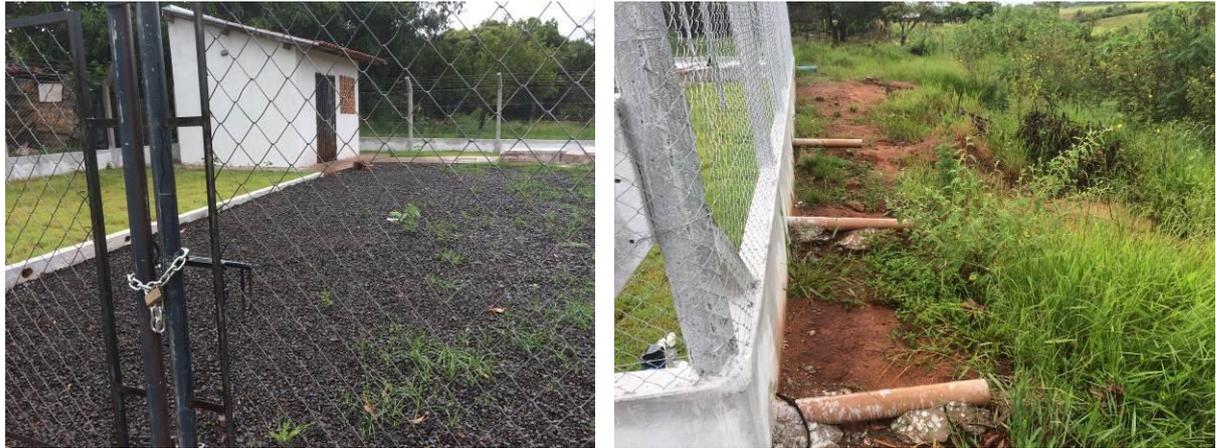
Figura 9: Vista geral da EEBB 003, Coronel Sapucaia, MS.

A EEEB 003 localiza-se no prolongamento da Rua Álvaro Nardoni, coordenadas geográficas UTM (21 K) 650.578 E / 7.424.363 S, completamente cercada por alambrado, com portão com trancas para veículos, tendo como função recalcar o esgoto afluente para a ETE Lagoa (Figura 9). Não possui informação sobre extravasor.

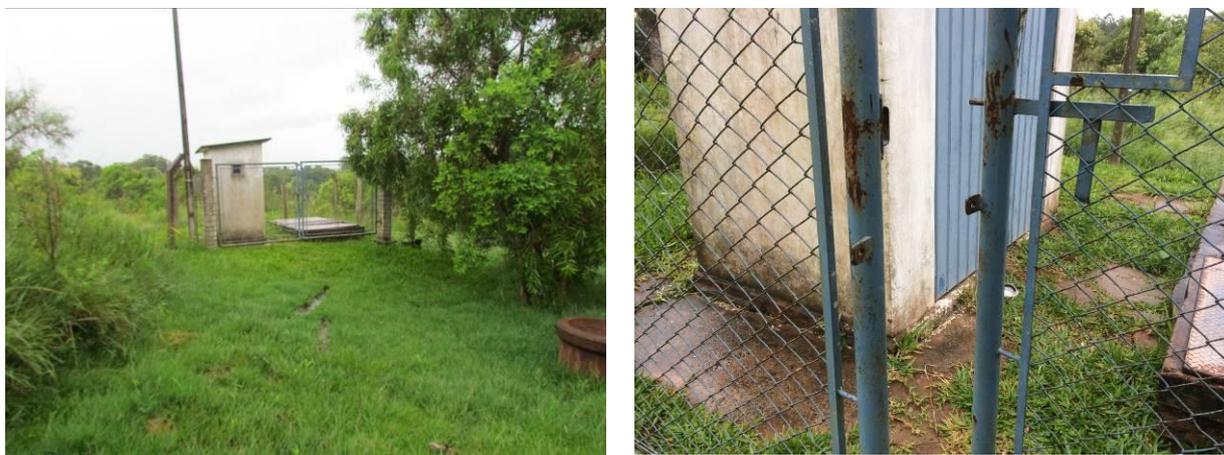
Figura 10: Vista geral da EEEB 004, Coronel Sapucaia, MS.

A EEEB 004 localiza-se no prolongamento da Rua Isaías Camargo, coordenadas geográficas UTM (21 K) 650.679 E / 7.424.095 S, completamente cercada por alambrado, mas com portão para veículos sem trancas, tendo como função recalcar o esgoto afluyente para a ETE Lagoa (Figura 10). Não possui informação sobre extravasor.

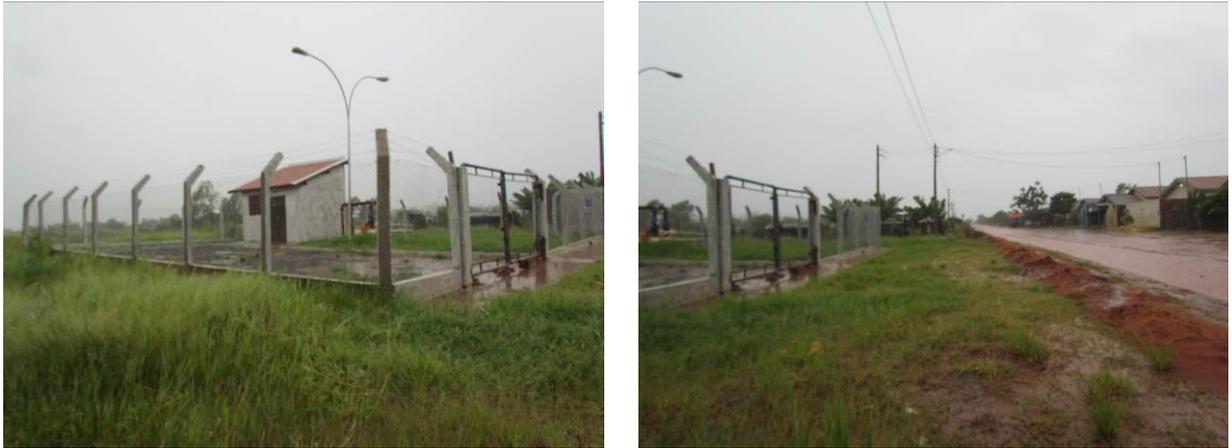
Figura 11: Vista geral da EEBB 005, Coronel Sapucaia, MS.

A EEEB 005 localiza-se na Rua Ayrton Senna da Silva, coordenadas geográficas UTM (21 K) 650.780 E / 7.427.579 S, completamente cercada por alambrado, com portão com tranças para veículos, tendo como função recalcar o esgoto afluente para a ETE Lagoa (Figura 11). Não possui informação sobre extravasor.

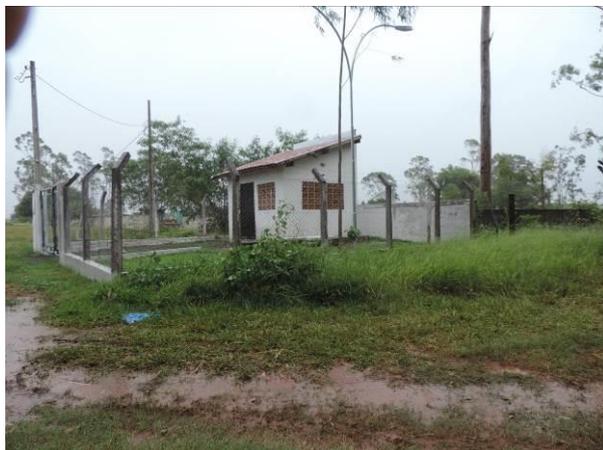
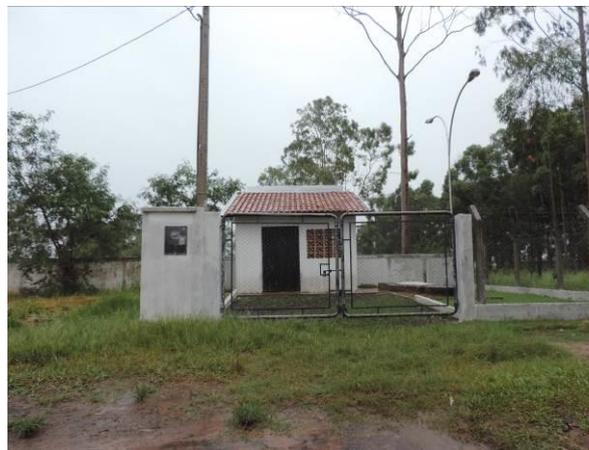
Figura 12: Vista geral da EEEB 006, Coronel Sapucaia, MS.

A EEEB 006 localiza-se no prolongamento da Rua Geraldo Ezequiel, coordenadas geográficas UTM (21 K) 651.483 E / 7.427.282 S, completamente cercada por alambrado, com portão com trancas para veículos, tendo como função recalcar o esgoto afluyente para a ETE Lagoa (Figura 12). Não possui informação sobre extravasor.

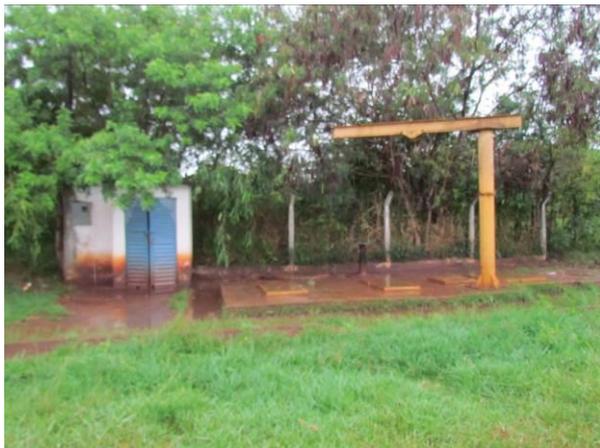
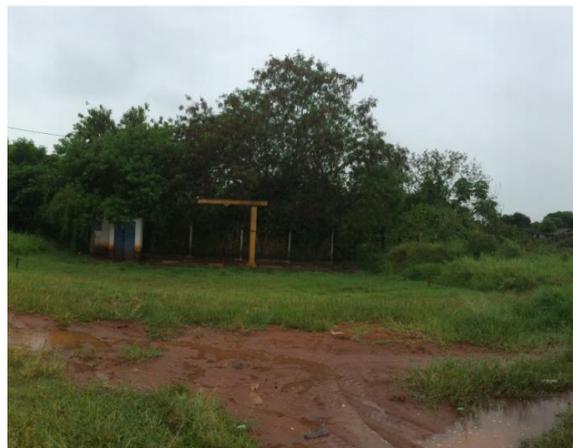
Figura 13: Vista geral da EEEB 007, Coronel Sapucaia, MS.

A EEEB 007 localiza-se na Rua José Horizonte Espínola, coordenadas geográficas UTM (21 K) 650.135 E / 7.425.333 S, tendo como função recalcar o esgoto afluente para a ETE Lagoa (Figura 13). Não possui cerca. Não possui informação sobre extravasor.

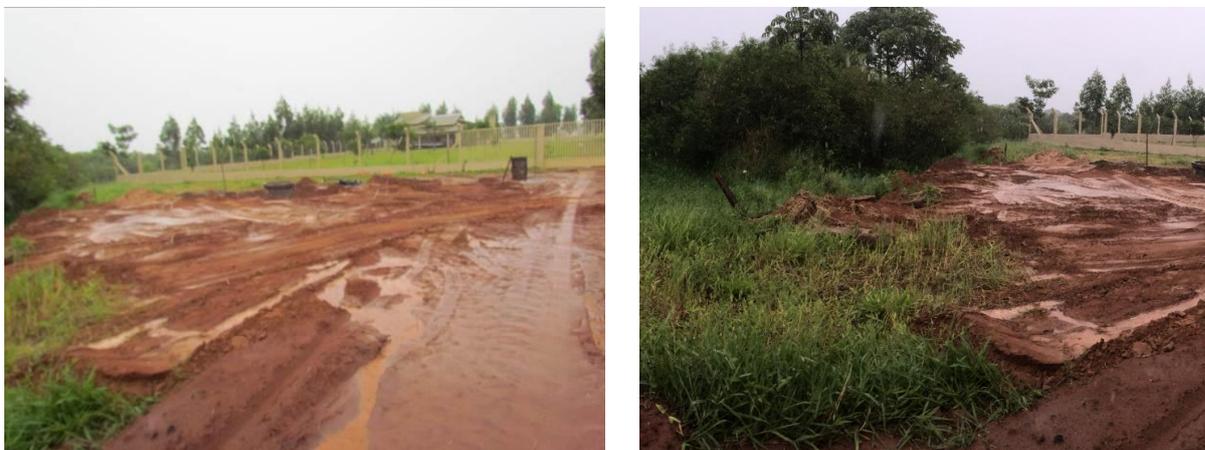
Figura 14: Vista geral da EEEB 008 Projetada, Coronel Sapucaia, MS.

A EEEB 008 Projetada será implantada no final da Rua Eusébio Robalo, coordenadas geográficas UTM (21 K) 651.232 E / 7.425.960 S e terá como função recalcar o esgoto afluyente para a ETE Lagoa (Figura 14). Não possui informação sobre extravasor.
