GOVERNO DO ESTADO DE MATO GROSSO DO SUL
CONSELHO GESTOR DE PARCERIA PÚBLICO-PRIVADA - CGPPP
EMPRESA DE SANEAMENTO DE MATO GROSSO DO SUL S.A. - SANESUL

CADERNO 2 - MODELAGEM TÉCNICA

ITEM 8 - PLANO DE MITIGAÇÃO E GESTÃO DOS IMPACTOS AMBIENTAIS

Volume 22 - Corumbá

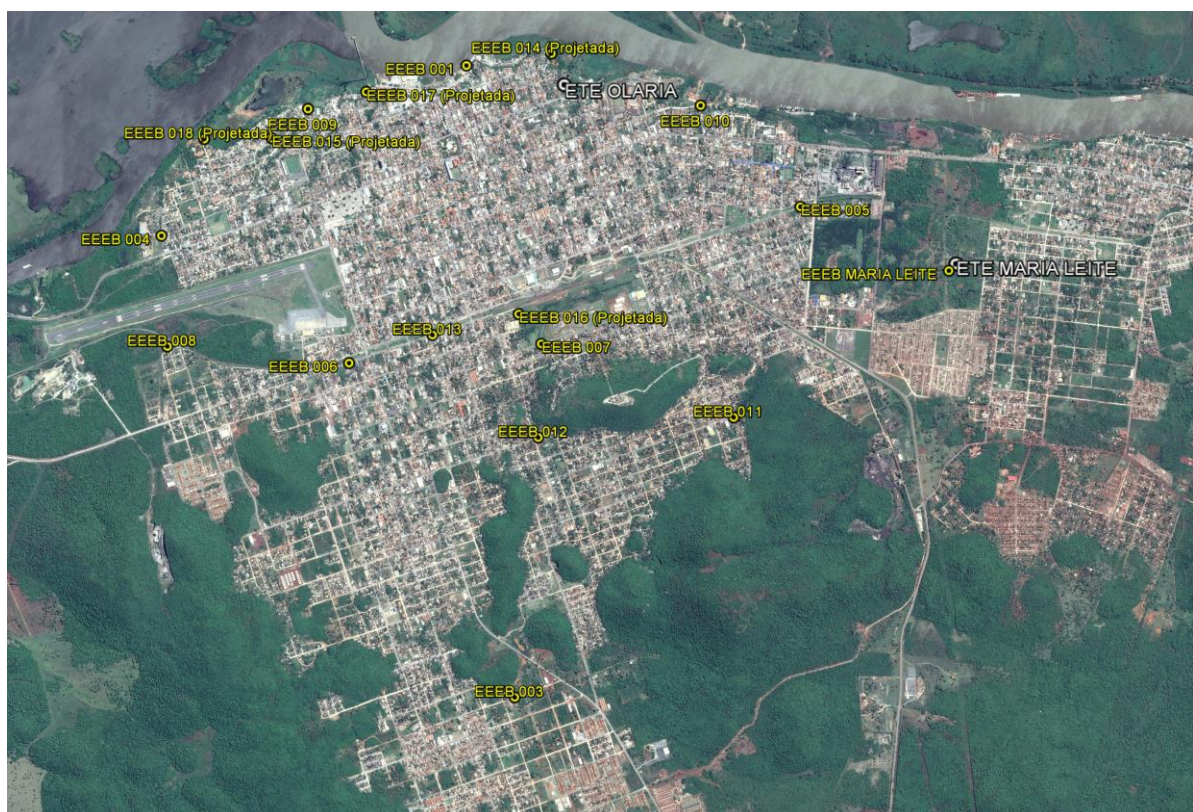
Figura 1: Localização das Unidades Operacionais existentes e projetadas na cidade de Corumbá, MS.

A cidade de Corumbá possui duas Estações de Tratamento de Esgotos (ETE) e 13 Estações Elevatórias de Esgoto Bruto (EEEB), todas em operação. Possui, ainda, áreas selecionadas para a implantação de cinco Estações Elevatórias de Esgoto Bruto (EEEB) projetadas (Figura 1 Erro! Fonte de referência não encontrada.).

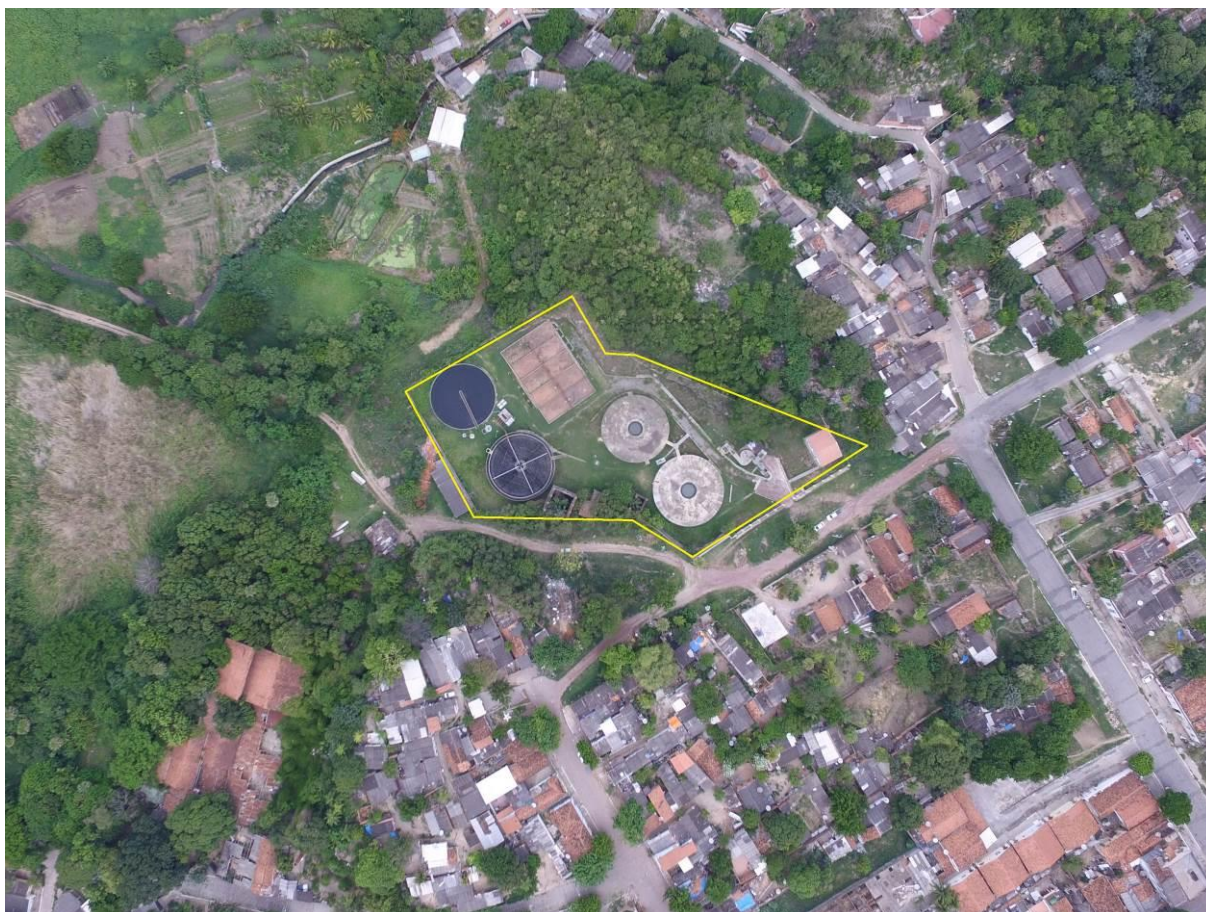
Figura 2: Vista aérea da ETE Olaria, Corumbá, MS.

m do corpo receptor. Encontra-se totalmente cercada, com poucas árvores em seu interior e sem cortina arbórea no entorno (Figura 2).

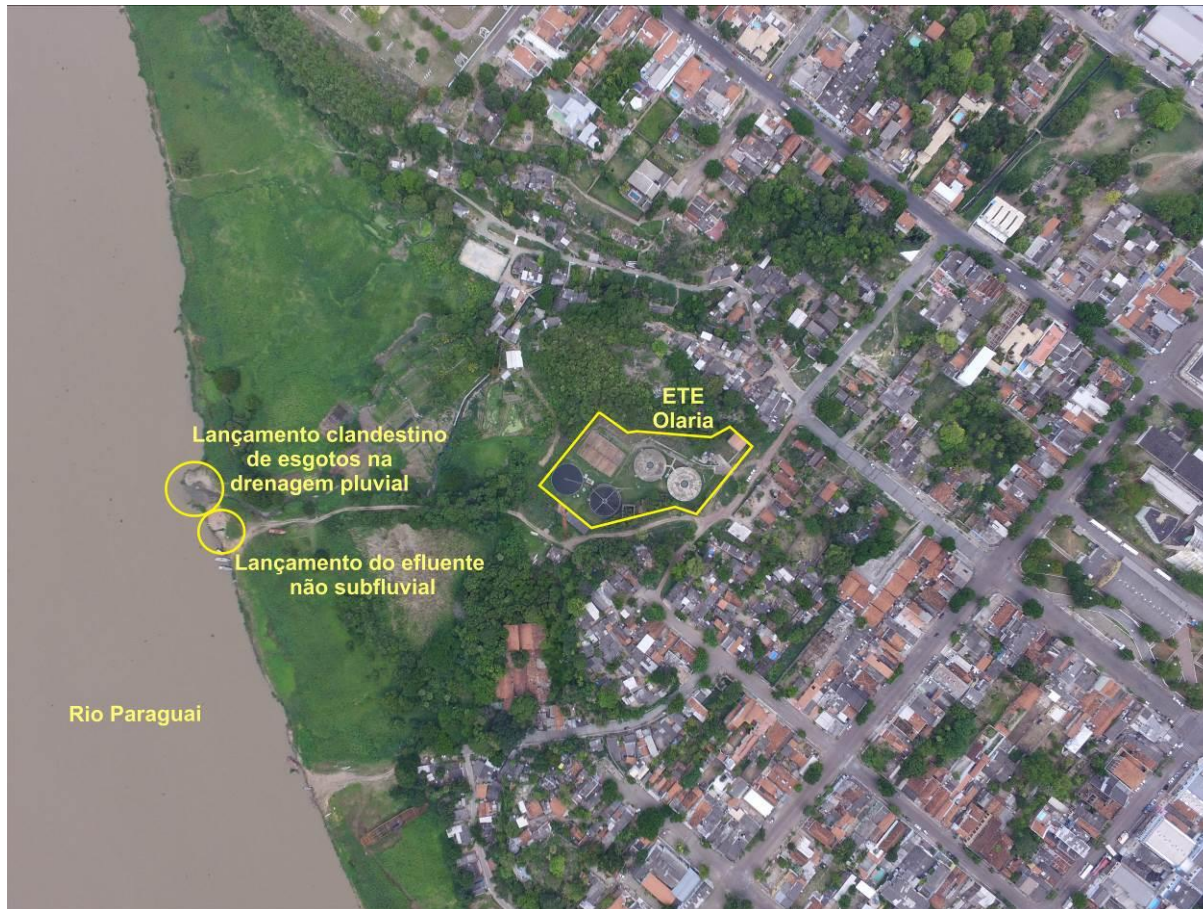
Figura 3: Vista aérea da ETE Olaria e entorno.

O lançamento do efluente não é subfluvial, ao menos quando o nível do rio Paraguai deixa as margens à mostra (Figura 3). Salienta-se que, embora licenciada a situação, considera-se importante que o mesmo seja subfluvial, uma vez que a cidade de Corumbá e o rio Paraguai são destinos turísticos, além de que esse ponto de lançamento, juntamente com outro muito próximo a jusante de lançamento clandestino de esgotos na drenagem pluvial, são em áreas próximas àquelas de recreação da população e visitantes.

Não foram identificados passivos ambientais decorrentes de vazamentos, erosão e de acondicionamento de resíduos sólidos na área da ETE Olaria. Entretanto, o lançamento do efluente não é subfluvial, sendo lançado na margem direita do rio Paraguai onde se observa também, a jusante, o lançamento clandestino de esgotos na drenagem pluvial, como pode ser visto na Figura 3 (item 3.1.1 - Caracterização geral da área).

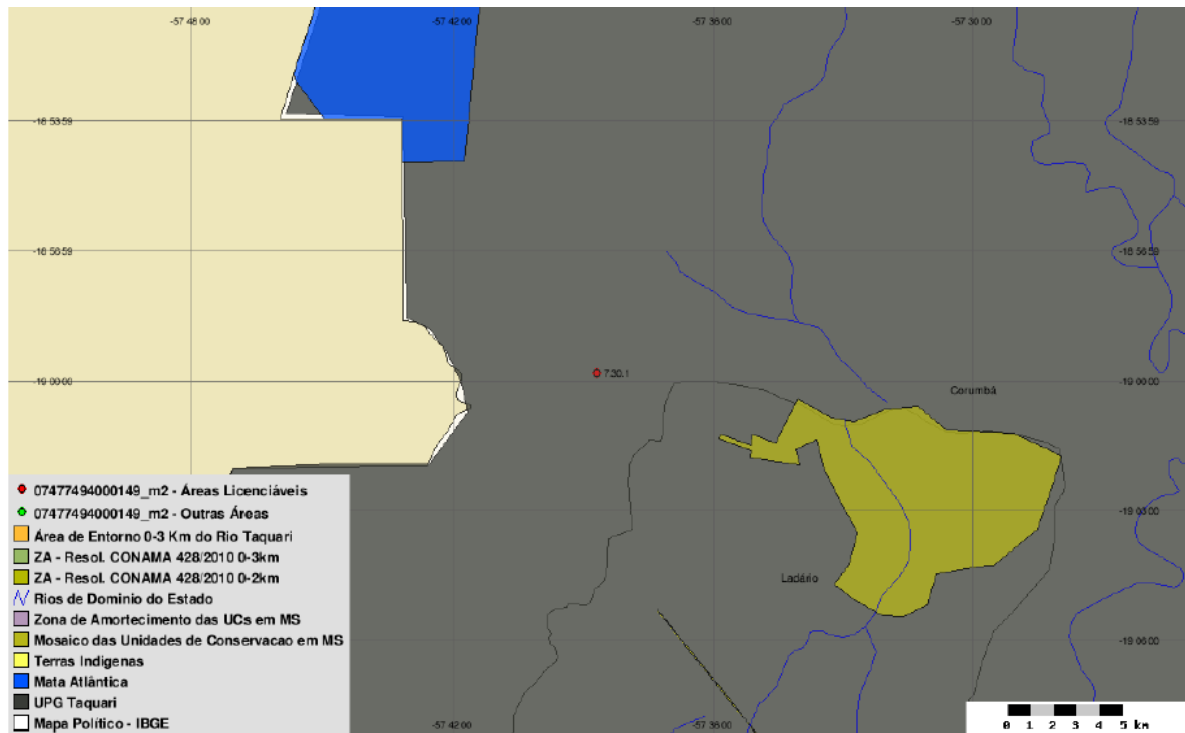
Figura 4: SISLA da ETE Olaria (IMASUL, 2017)

A ETE Olaria, de acordo com o Sistema Interativo de Suporte ao Licenciamento Ambiental (SISLA) de MS, não se sobrepõe a nenhuma Unidade de Conservação ou Zonas de Amortecimento, nem a Terras Indígenas, Áreas de Perambulação, Quilombolas e Assentamentos Rurais (Figura 4).

A ETE Olaria está sobreposta à Área Prioritária para a Conservação, Uso Sustentável e Repartição dos Benefícios da Biodiversidade Brasileira Pa-011 no Bioma Pantanal, denominada Morraria do Urucum, de importância e prioridade extremamente altas (MMA, 2007); porém esta sobreposição não acarreta, no momento, restrições ambientais para sua localização. A ETE Olaria não está sobreposta a Cavidades Naturais Subterrâneas (MMA, 2016) e a Sítios Arqueológicos (IPHAN, 2016).

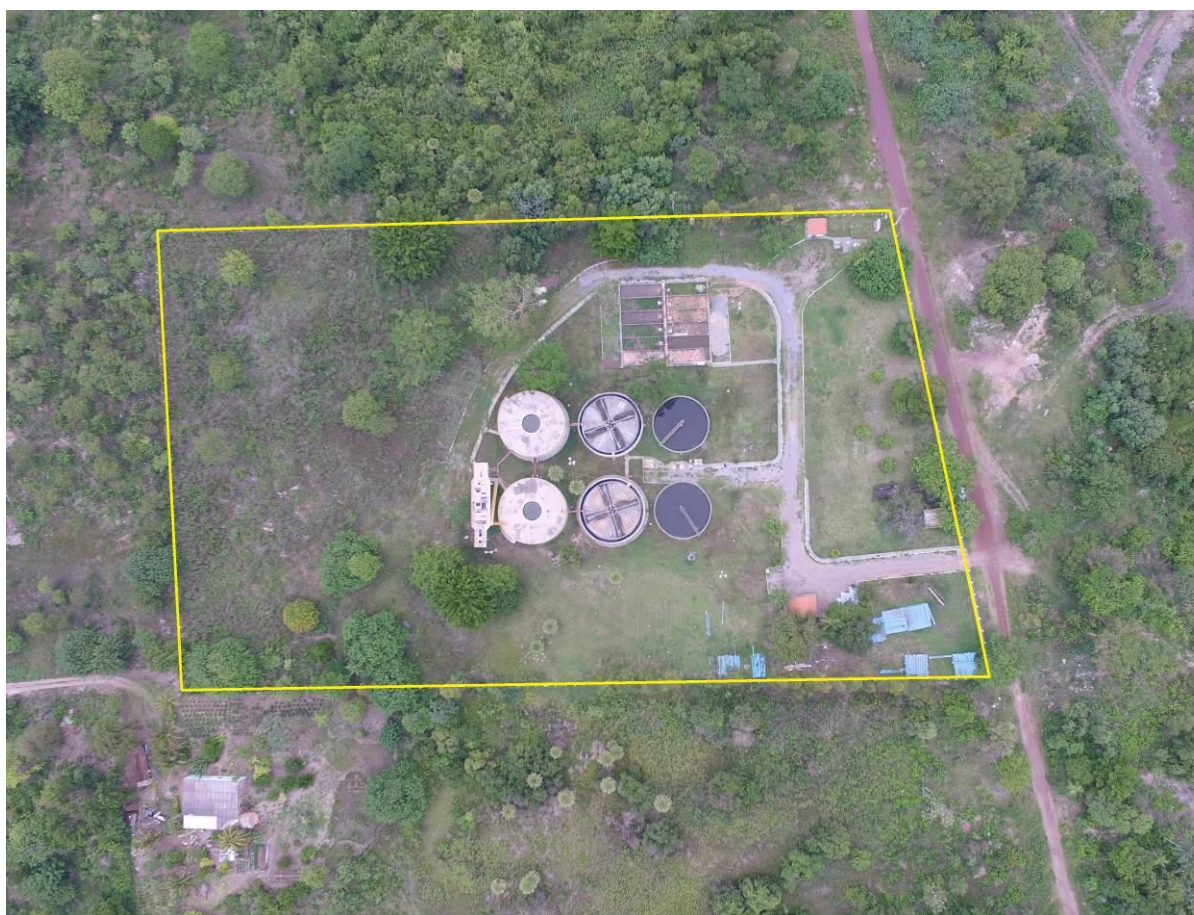
Figura 5: Acima: Vista aérea da ETE Maria Leite, Corumbá, MS.

A ETE Maria Leite está localizada na zona urbana de Corumbá na Av. Orcírio Miranda dos Santos, coordenadas geográficas UTM (21K) 435.145 E / 7.898.027 S, distante 1.000 m do corpo receptor. Encontra-se totalmente cercada, com poucas árvores em seu interior e sem cortina arbórea no entorno (Figuras 5 e 6).

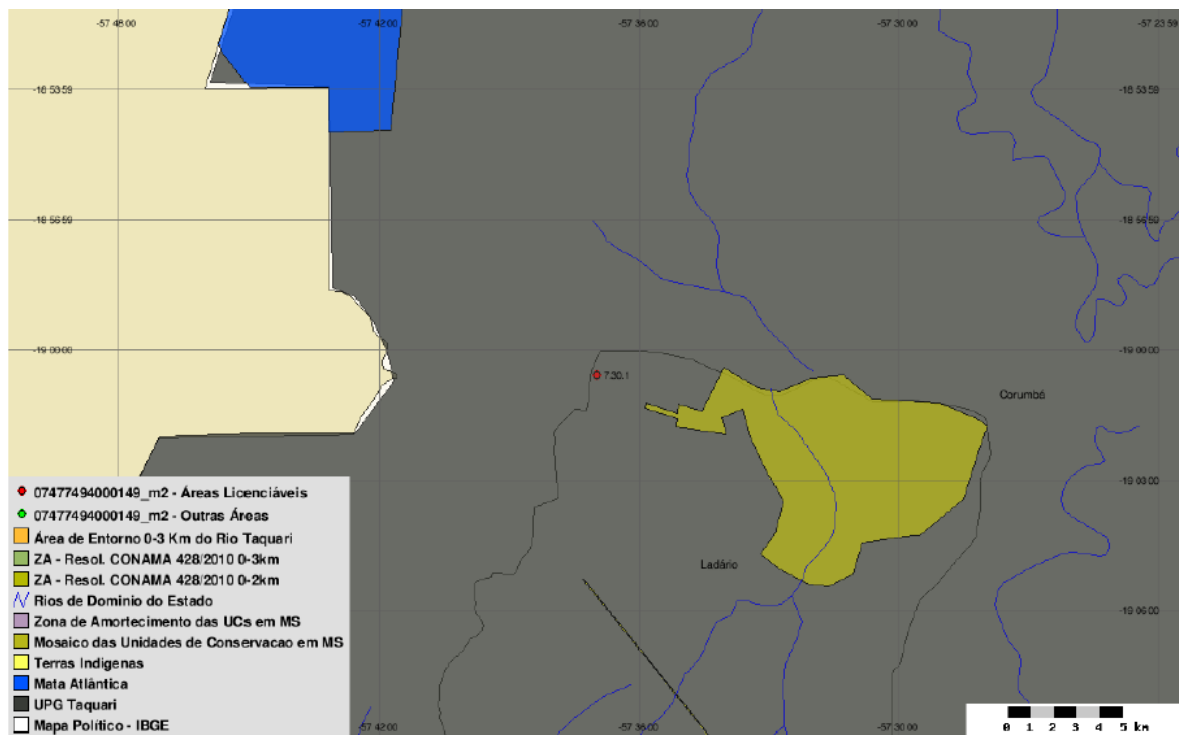
Figura 7: SISLA da ETE Maria Leite (IMASUL, 2017)

A ETE Maria Leite, de acordo com o Sistema Interativo de Suporte ao Licenciamento Ambiental (SISLA) de MS, não se sobrepõe a nenhuma Unidade de Conservação ou Zonas de Amortecimento, nem a Terras Indígenas, Áreas de Perambulação, Quilombolas e Assentamentos Rurais (Figura 7).

A ETE Maria Leite está sobreposta à Área Prioritária para a Conservação, Uso Sustentável e Repartição dos Benefícios da Biodiversidade Brasileira Pa-011 no Bioma Pantanal, denominada Morraria do Urucum, de importância e prioridade extremamente altas (MMA, 2007); porém esta sobreposição não acarreta, no momento, restrições ambientais para sua localização. A ETE Maria Leite não está sobreposta a Cavidades Naturais Subterrâneas (MMA, 2016) e a Sítios Arqueológicos (IPHAN, 2016).

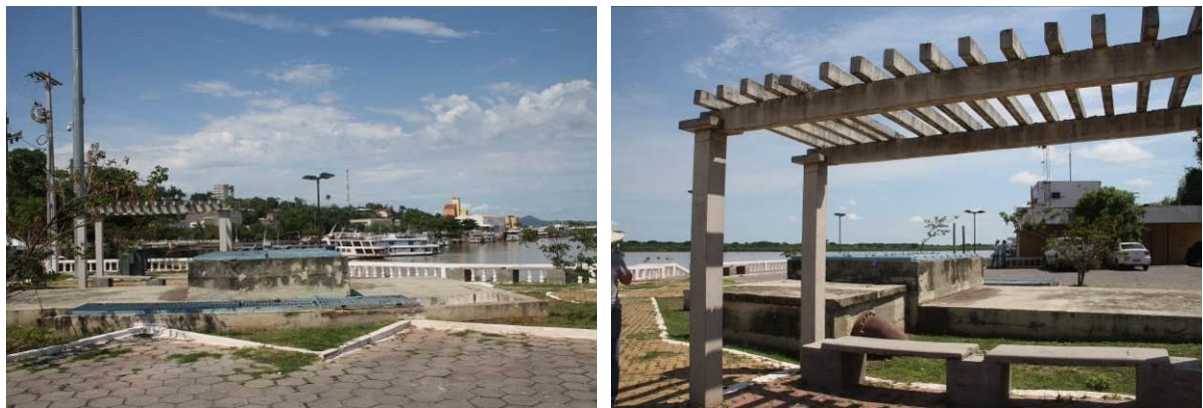
Figura 8: Vista geral da EEEB 001, Corumbá, MS.

A EEEB 001, elevatória subterrânea com função de recalque do esgoto bruto para a ETE Olaria, localiza-se na zona urbana de Corumbá na Rua Manoel Cavassa, Porto Geral, coordenadas geográficas UTM (21 K) 431.376 E / 7.899.527 S. Encontra-se fechada com trancas, porém sem cercamento (Figura 8). Possui extravasor que tem saída no Rio Paraguai.

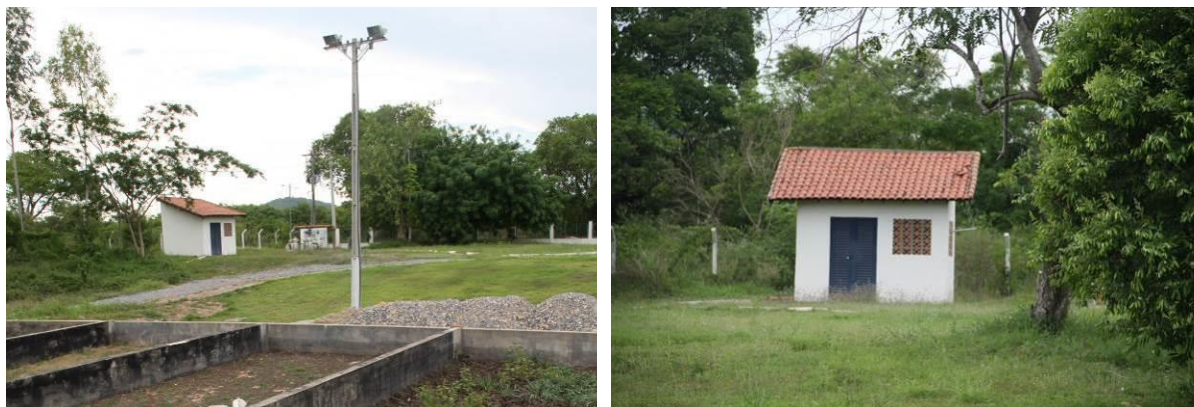
Figura 9: Vista geral da EEEB 002, Corumbá, MS.

A EEEB 002 localiza-se na Avenida Romeu Albazene, coordenadas geográficas UTM (21 K) 435.090 E / 7.897.973 S, completamente cercada por muros, cercas e portão com trancas, tendo como função terminal para ETE Maria Leite (Figura 9). Não possui informação sobre extravasor.

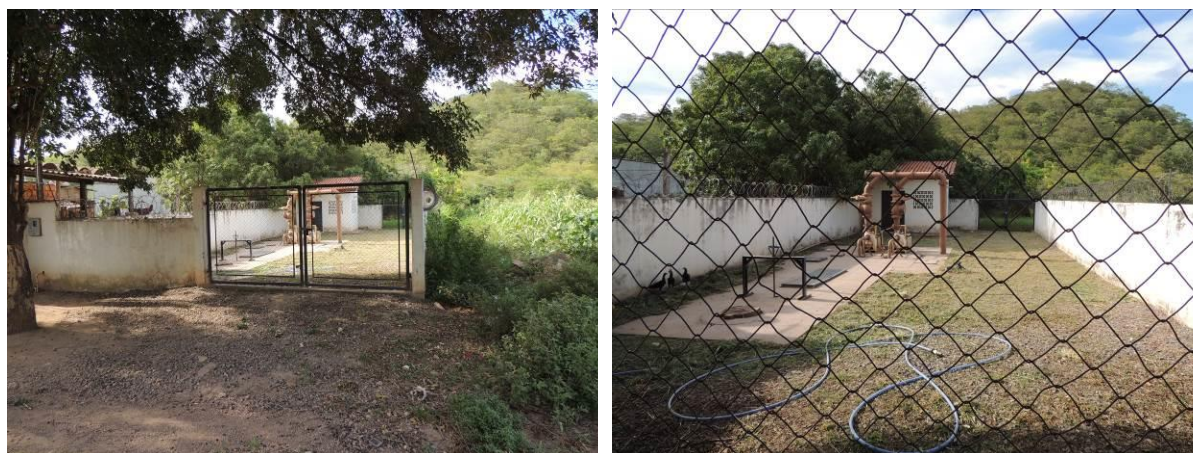
Figura 10: Vista geral da EEEB 003, Corumbá, MS.

A EEEB 003 localiza-se na rua Vinte e Um de Setembro com a rua Ceará, coordenadas geográficas UTM (21 K) 431.765 E / 7.894.701 S, completamente cercada por muros, cercas e portão com trancas, tendo como função transposição de bacia (Figura 10). Possui extravasor.

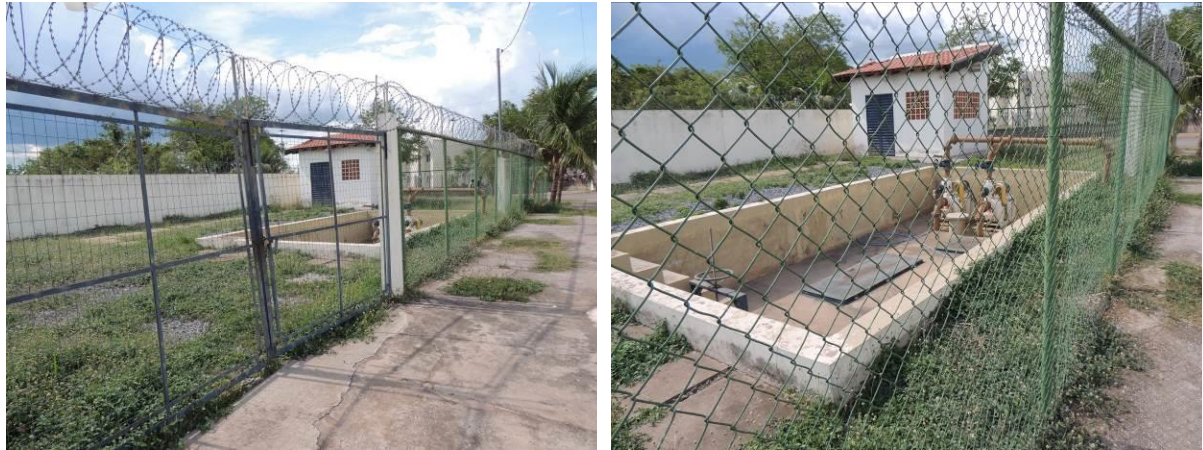
Figura 11: Vista geral da EEEB 004, Corumbá, MS.

A EEEB 004 localiza-se na rua Gabriel Vandome de Barros esquina com a rua Treze de Junho, coordenadas geográficas UTM (21 K) 429.036 E / 7.898.218 S, completamente cercada por muros, cercas e grades com portão e trancas, tendo como função a transposição de bacia (Figura 11). Possui extravasor.

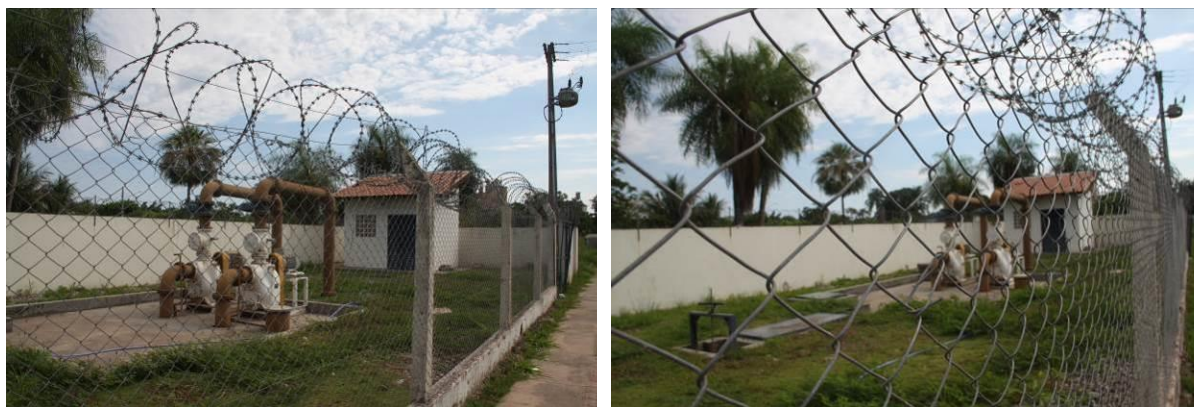
Figura 12: Vista geral da EEEB 005 ou General Dutra, Corumbá, MS.

A EEEB 005 localiza-se na rua General Dutra com rua Santo Antônio, coordenadas geográficas UTM (21 K) 433.947 E / 7.898.457 S, completamente cercada por muros, cercas e grades com portão e trancas, sendo terminal para a ETE Maria Leite (Figura Erro! Fonte de referência não encontrada.12). Não possui informação sobre extravasor.

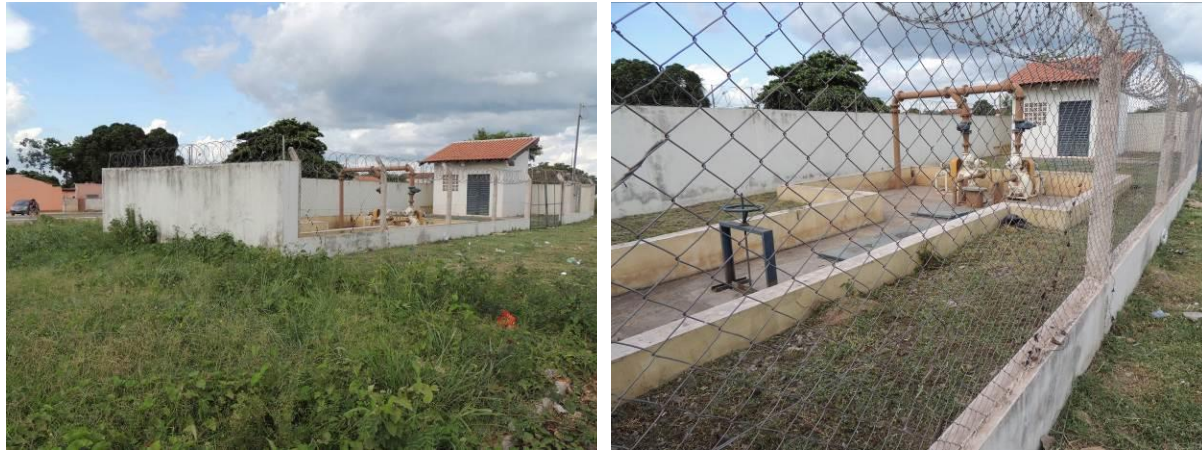
Figura 13: Vista geral da EEEB 006, Corumbá, MS.

A EEEB 006 localiza-se na rua Ciríaco de Toledo com a rua Gonçalves Dias, coordenadas geográficas UTM (21 K) 430.482 E / 7.897.250 S, completamente cercada por muros, cercas e grades com portão e trancas, tendo como função recalcar esgoto bruto no próprio subsistema (Figura 13). Não possui informação sobre extravasor.

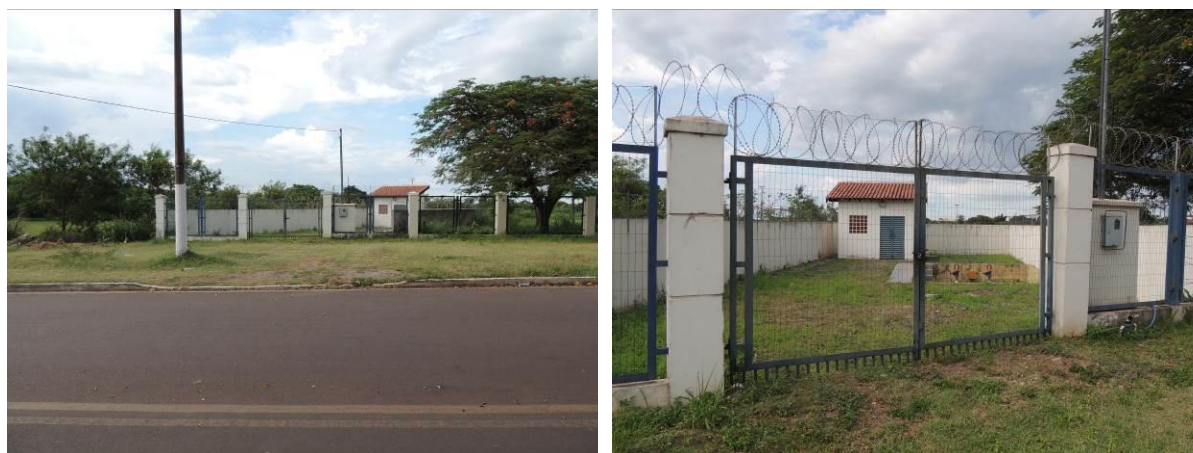
Figura 14: Vista geral da EEEB 007, Corumbá, MS.

A EEEB 007 localiza-se na rua Duque de Caxias, coordenadas geográficas UTM (21 K) 431.959 E / 7.897.403 S, completamente cercada por muros, cercas e grades com portão e trancas, tendo como função a transposição de bacia (Figura 14). Não possui informação sobre extravasor.

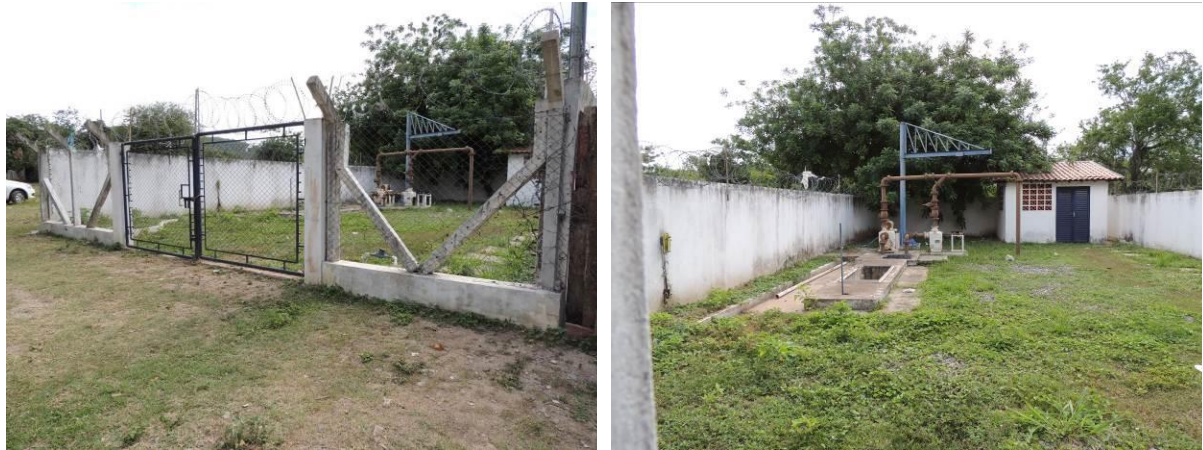
Figura 15: Vista geral da EEEB 008, Corumbá, MS.

A EEEB 008 localiza-se na alameda Antônio Leite, coordenadas geográficas UTM (21 K) 429.085 E / 7.897.372 S, completamente cercada por muros, cercas e grades com portão e trancas, tendo como função a transposição de bacia (Figura 15). Possui extravasor.

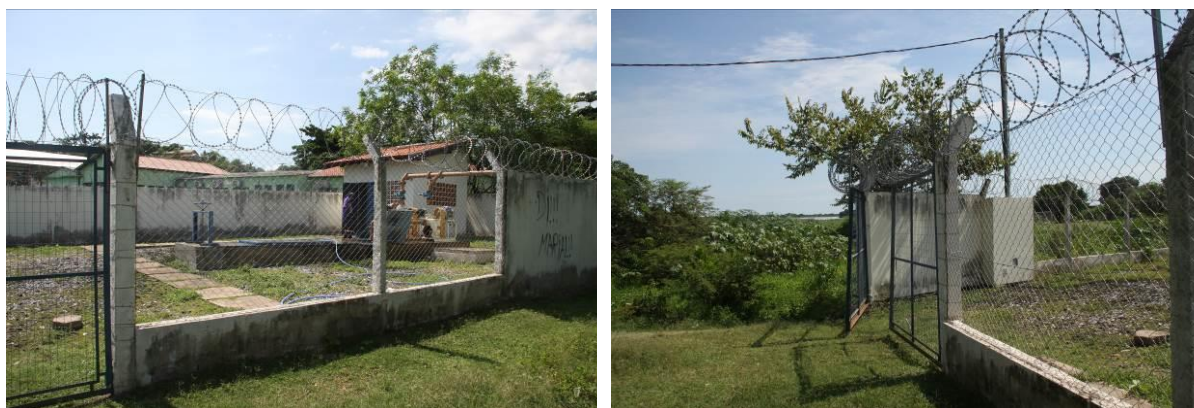
Figura 16: Vista geral da EEEB 009 ou Cacimba, Corumbá, MS.

A EEEB 009 localiza-se na alameda do Tamengo, coordenadas geográficas UTM (21 K) 430.159 E / 7.899.191 S, completamente cercada por muros e portão com trancas, tendo como função a transposição de bacia (Figura 16). Possui extravasor com saída no Rio Paraguai.

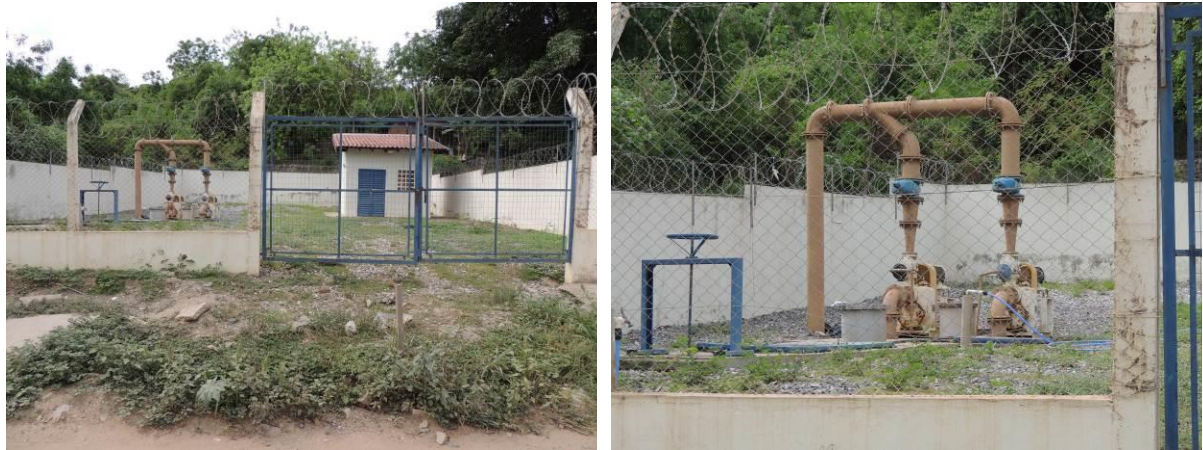
Figura 17: Vista geral da EEEB 010 ou Areeiro, Corumbá, MS.

A EEEB 010 localiza-se na rua Cuiabá, coordenadas geográficas UTM (21 K) 433.177 E / 7.899.228 S, completamente cercada por muros, cercas e grades com portão e trancas, tendo como função a transposição de bacia (Figura 17). Possui extravasor.

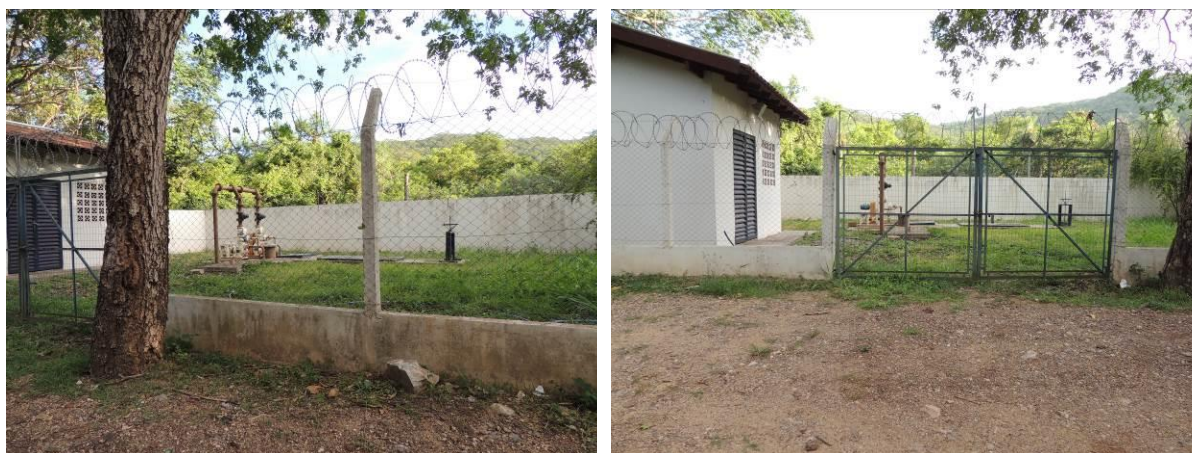
Figura 18: Vista geral da EEEB 011, Corumbá, MS.

A EEEB 011 localiza-se na rua Barão do Melgaço com rua Minas Gerais, coordenadas geográficas UTM (21 K) 433.440 E / 7.896.846 S, completamente cercada por muros, cercas e grades com portão e trancas, tendo como função transpor área de contribuição (Figura 18). Não possui extravasor.

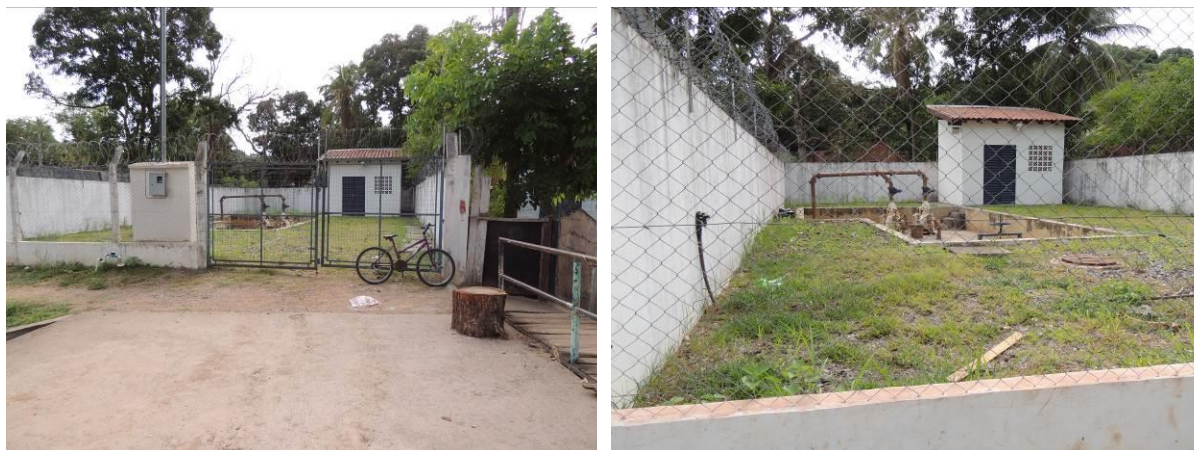
Figura 19: Vista geral da EEBE 012 ou Dom Pedro II, Corumbá, MS.

A EEEB 012 localiza-se na rua Quinze de Novembro com a rua Dom Pedro II, coordenadas geográficas UTM (21 K) 431.938 E / 7.896.687 S, completamente cercada por muros, cercas e grades com portão e trancas, tendo como função transpor área de contribuição (Figura 19). Possui extravasor.

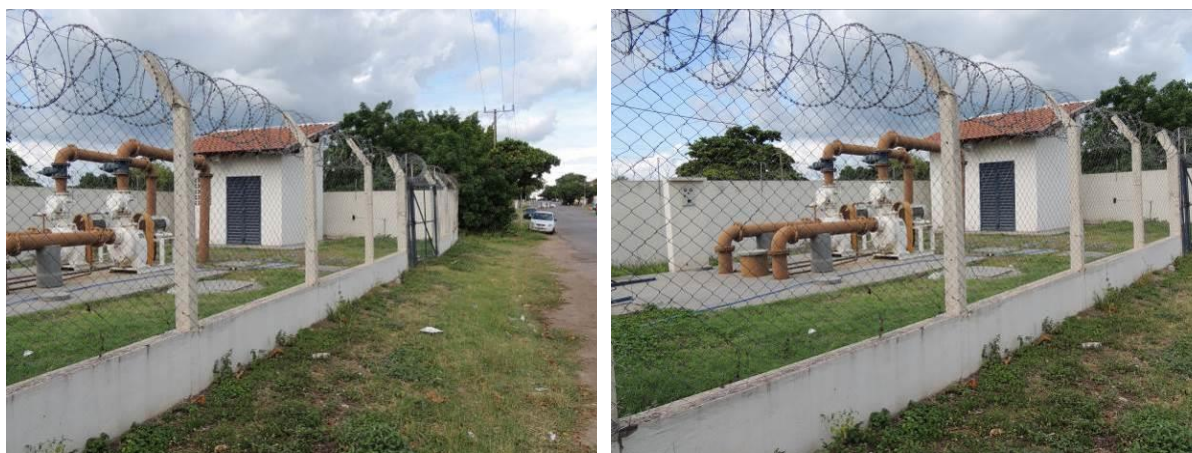
Figura 20: Vista geral da EEEB 013, Corumbá, MS.

A EEEB 013 localiza-se na rua Gonçalves Dias com a rua Firmo de Matos, coordenadas geográficas UTM (21 K) 431.123 E / 7.897.467 S, completamente cercada por muros, cercas e grades com portão e trancas, tendo como função a transposição de bacia (Figura 20). Possui extravasor.
