GOVERNO DO ESTADO DE MATO GROSSO DO SUL
CONSELHO GESTOR DE PARCERIA PÚBLICO-PRIVADA - CGPPP
EMPRESA DE SANEAMENTO DE MATO GROSSO DO SUL S.A. - SANESUL

CADERNO 2 - MODELAGEM TÉCNICA
Estudos de Engenharia, Ambiental e Social

ITEM 8 - PLANO DE MITIGAÇÃO E GESTÃO DOS IMPACTOS AMBIENTAIS
Volume 27 - Dourados

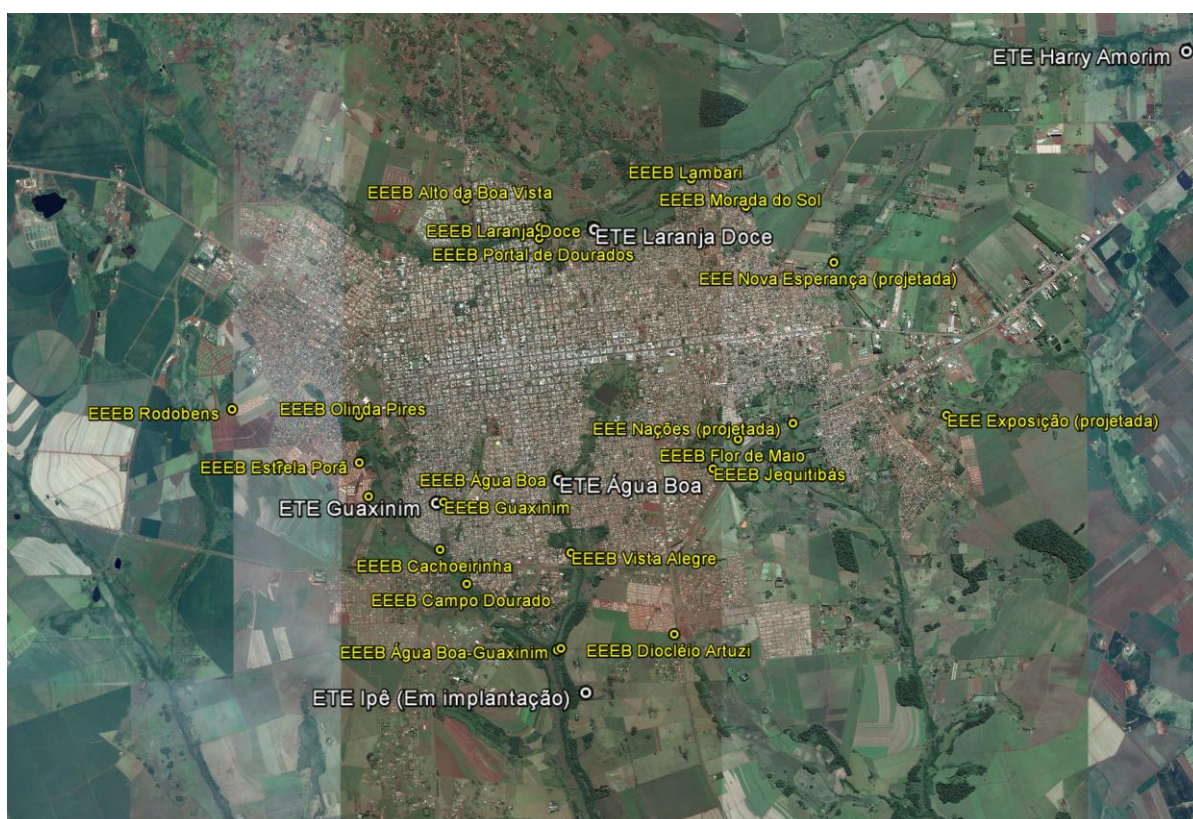
Figura 1: Localização das Unidades Operacionais (ETE) existentes e projetadas na cidade de Dourados, MS.

A cidade de Dourados possui cinco Estações de Tratamento de Esgotos (ETE) sendo quatro em operação e uma em implantação, e 18 Estações Elevatórias de Esgoto Bruto (EEEB), todas em operação. Possui, ainda, áreas selecionadas para a implantação de três Estações Elevatórias de Esgoto Bruto (EEEB) projetadas (Figuras 1 e 2).

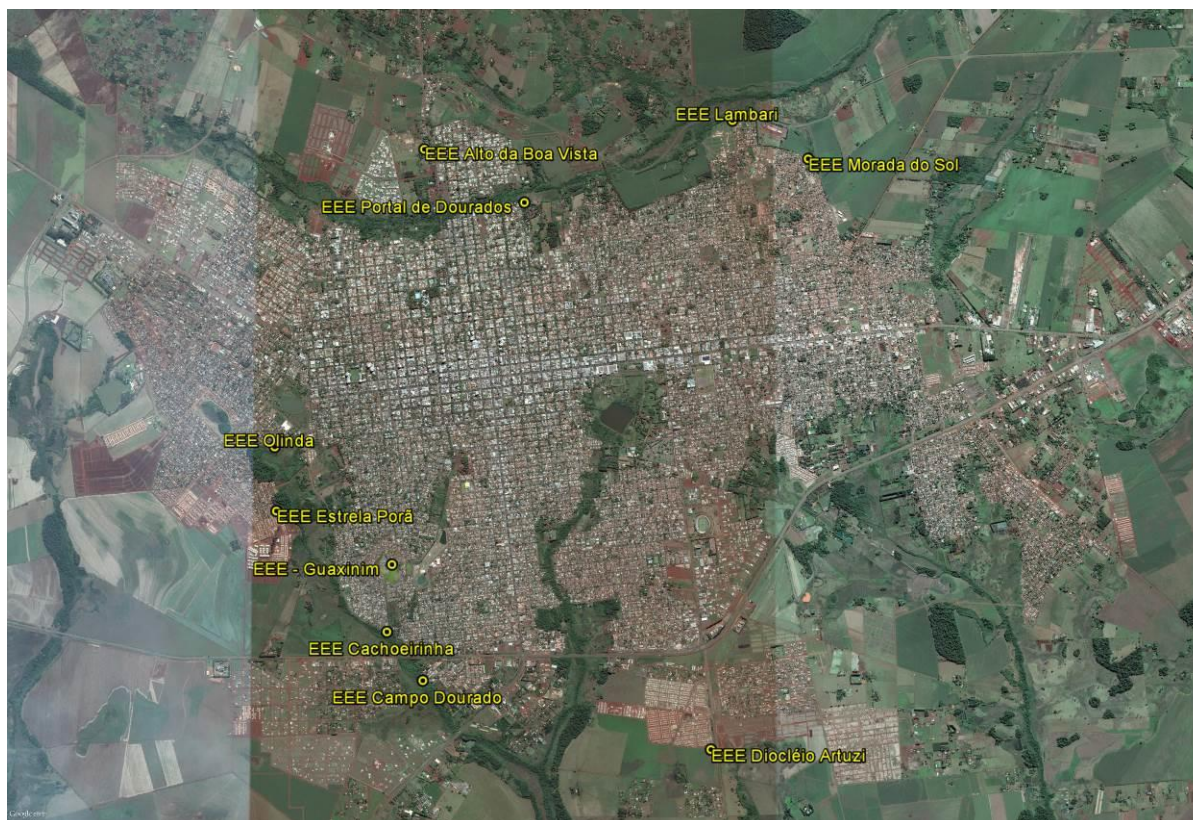
Figura 2: Localização das Unidades Operacionais (EEEB) existentes e projetadas na cidade de Dourados, MS.

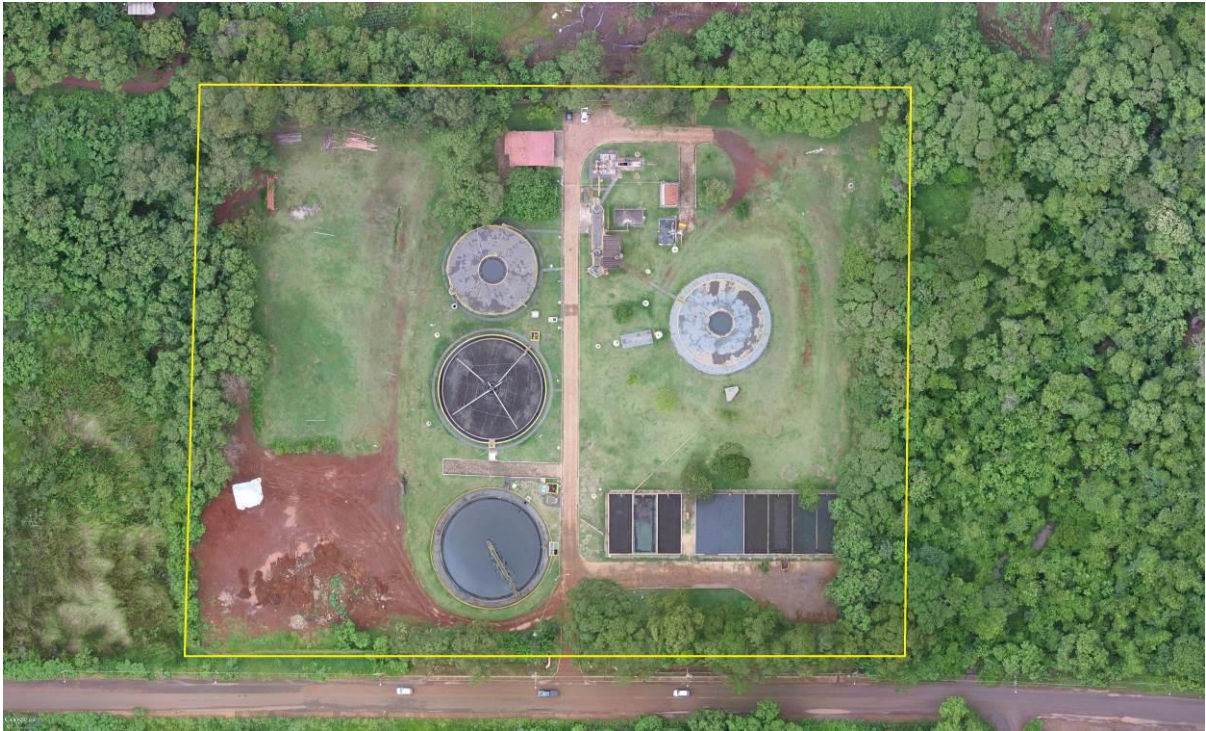
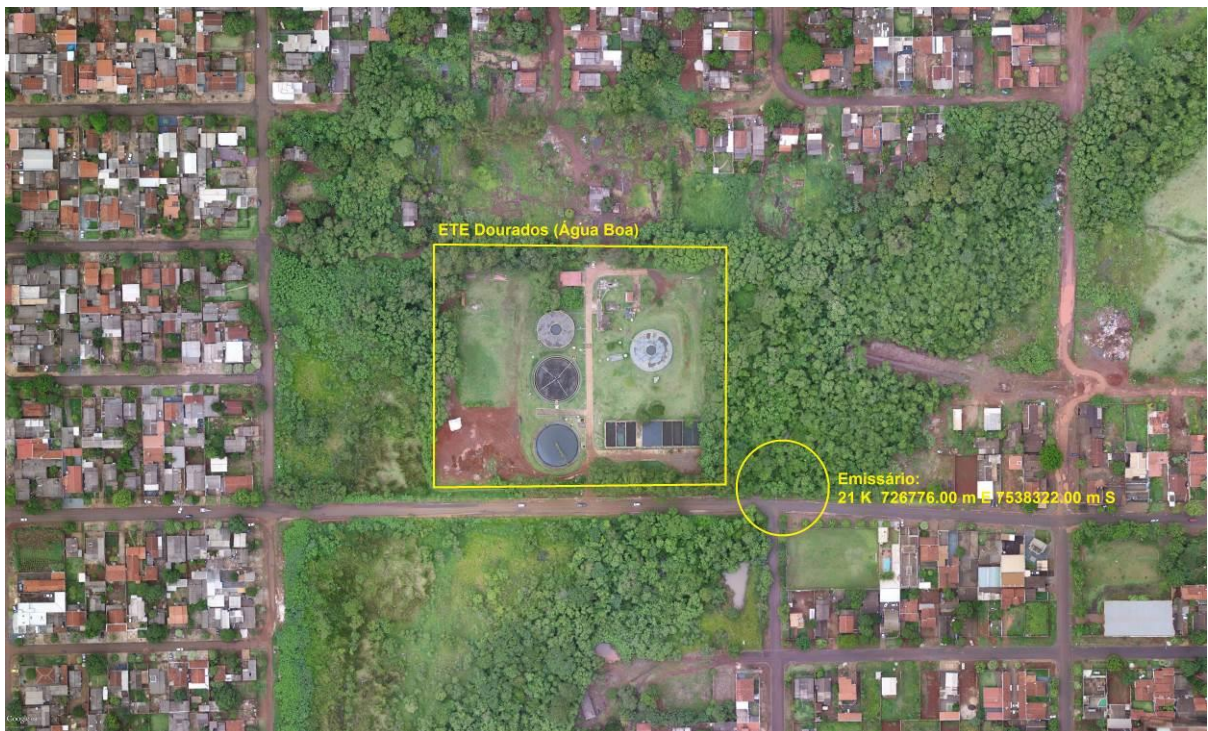
A ETE Água Boa está localizada na zona urbana de Dourados na Rua Josuel Garcia Pires, 1905, coordenadas geográficas UTM (21 K) 726.678 E / 7.538.359 S, distante 30 m do corpo receptor. Encontra-se totalmente cercada, com árvores esparsas em seu interior e com cortina arbórea no entorno (Figuras 3 e 4).

Figura 3: Vista aérea da ETE Água Boa, Dourados, MS.

Figura 4: Vista aérea da ETE Água Boa e entorno, Dourados, MS.

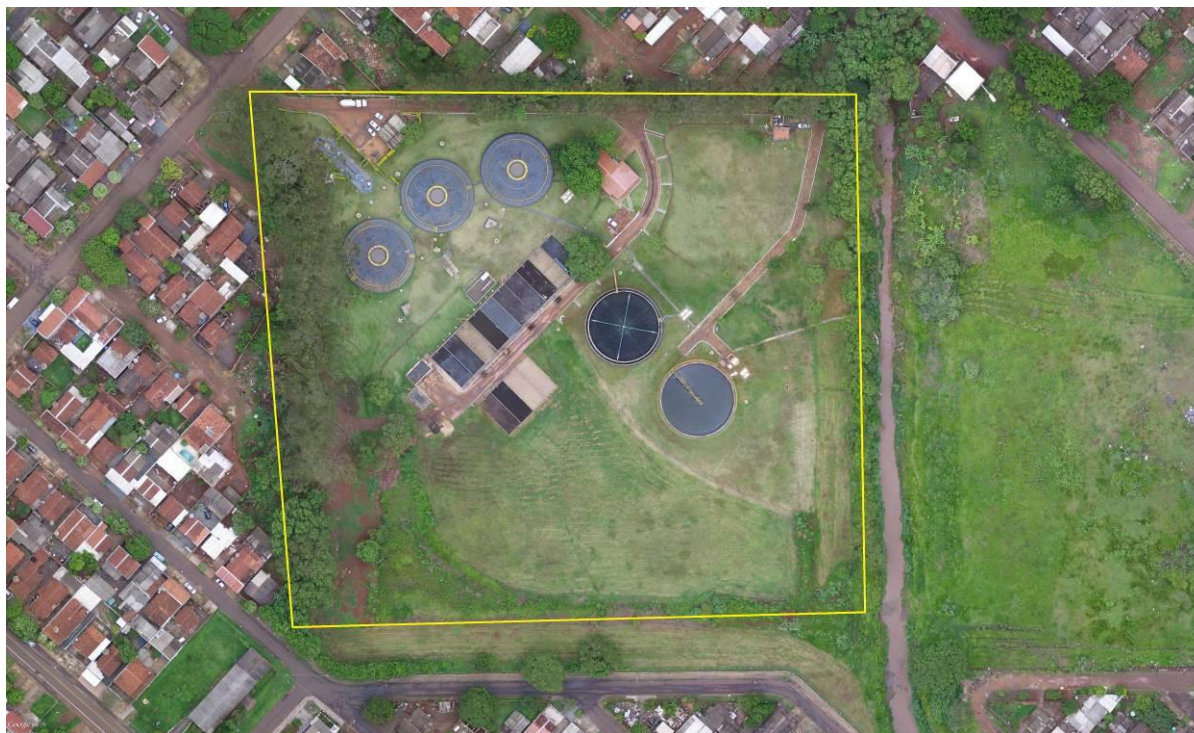
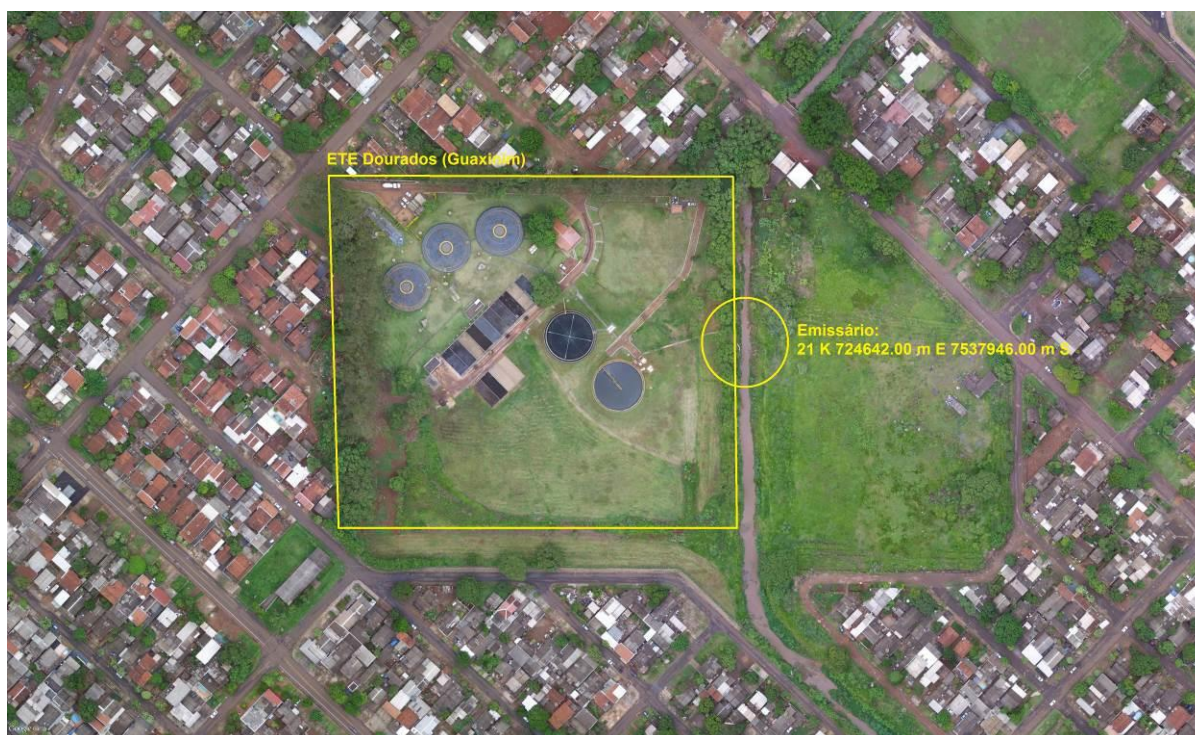
A ETE Guaxinim está localizada na zona urbana de Dourados na Rua Ernesto de Matos Carvalho, coordenadas geográficas UTM (21 K) 724.572 E / 7.537.959 S, distante 8 m do corpo receptor. Encontra-se totalmente cercada, com árvores esparsas em seu interior e com cortina arbórea em parte do seu entorno (Figuras 6 e 7).

Figura 6: Vista aérea da ETE Guaxinim, Dourados, MS.

Figura 7: Vista aérea da ETE Guaxinim e entorno, Dourados, MS.

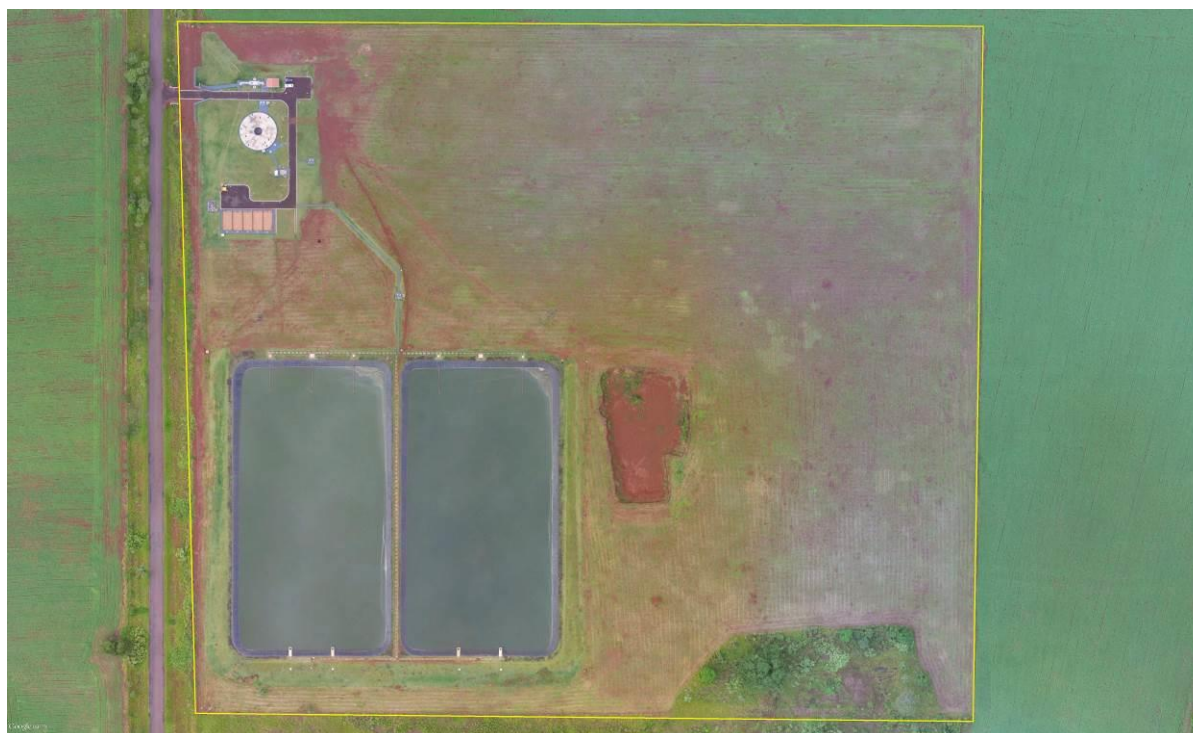
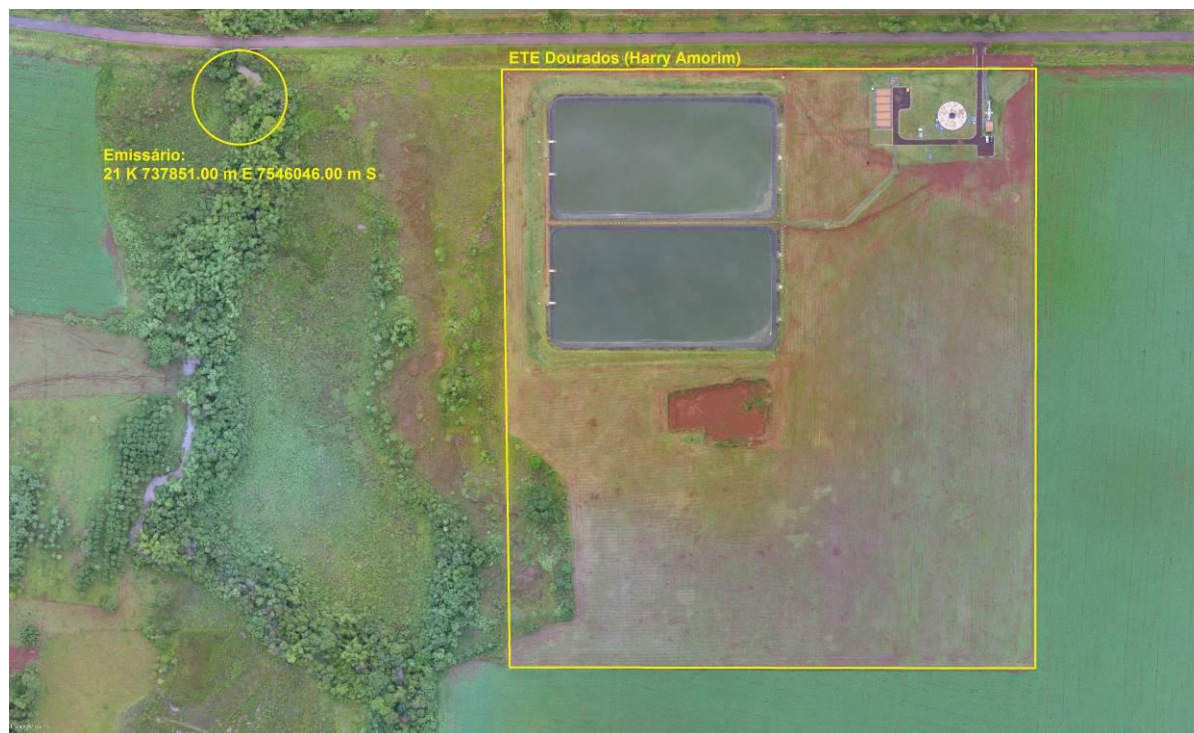
A ETE Harry Amorim Costa está localizada na zona rural de Dourados, coordenadas geográficas UTM (21 K) 737.936 E / 7.545.565 S, distante 68 m do corpo receptor. Encontra-se totalmente cercada e sem cortina arbórea no entorno (Figuras 9 e 10).

Figura 9: Acima: Vista aérea da ETE Harry Amorim Costa, Dourados, MS.

Figura 10: Vista aérea da ETE Harry Amorim Costa e entorno, Dourados, MS.

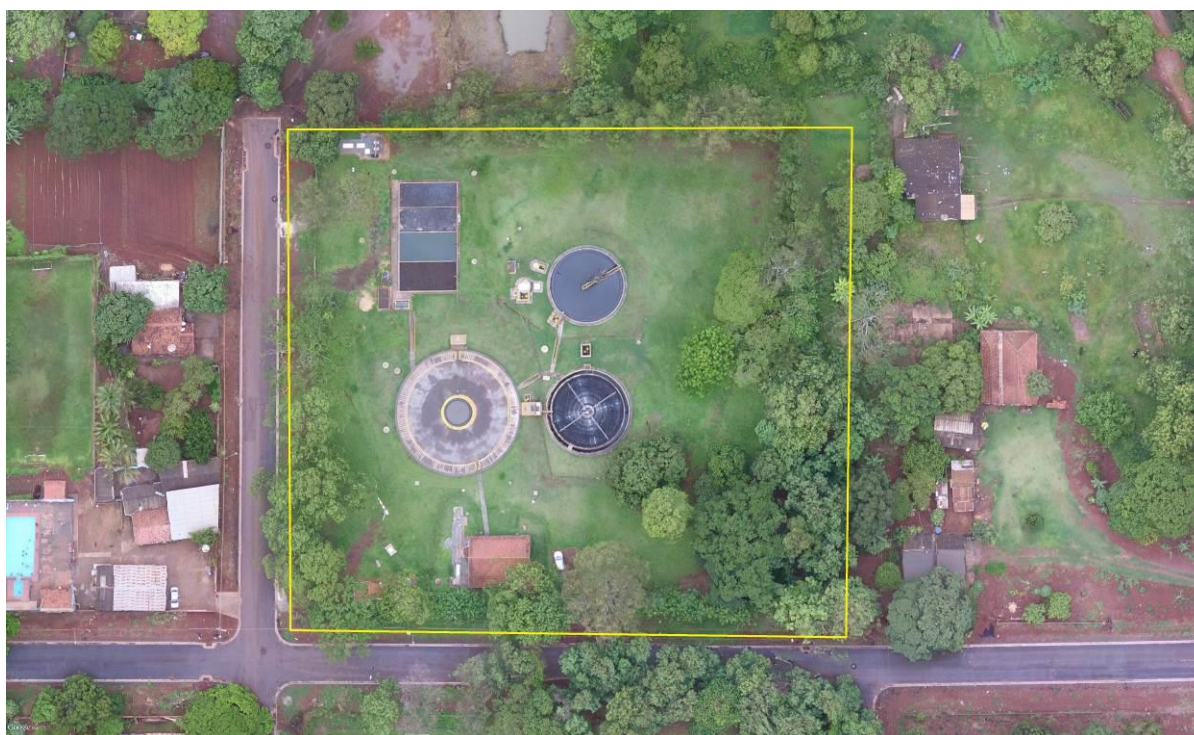
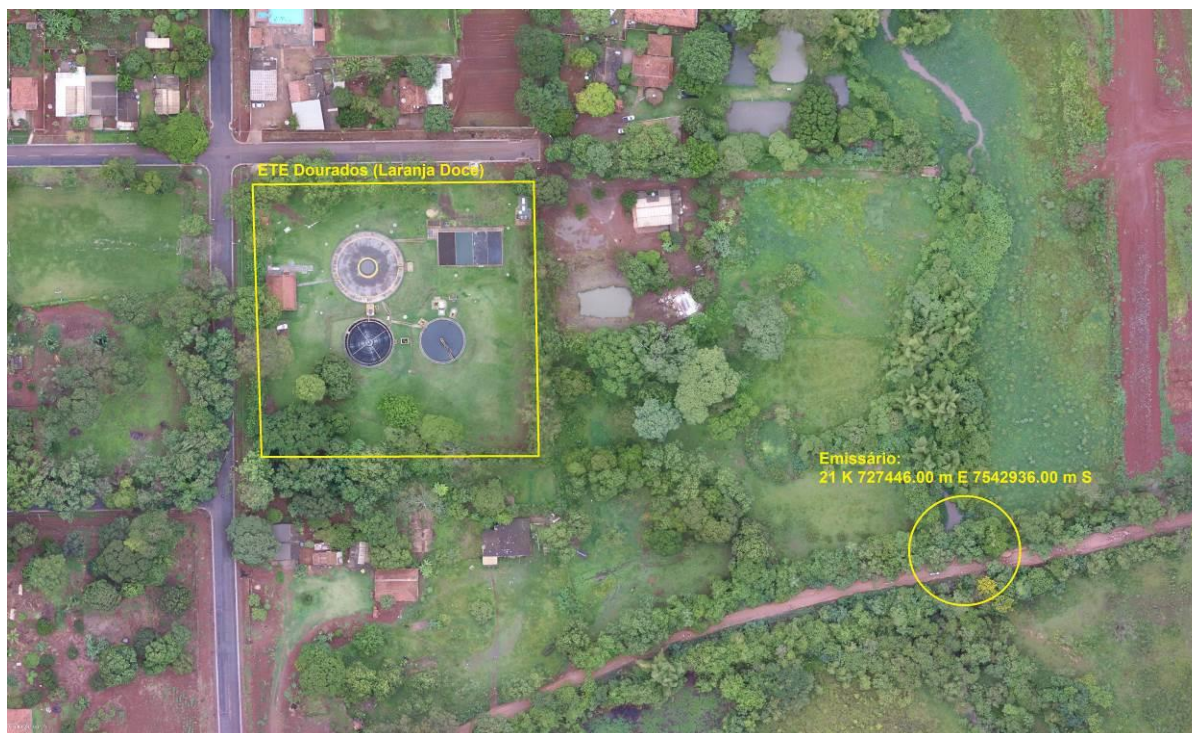
A ETE Laranja Doce está localizada na confluência da Rua José de Alencar com a Rua Paranhos, zona urbana de Dourados, coordenadas geográficas UTM (21 K) 727.368 E / 7.542.698 S, distante 130 m do corpo receptor. Encontra-se totalmente cercada e com cortina arbórea no entorno (Figuras 12 e 13).

Figura 12: Acima: Vista aérea da ETE Laranja Doce, Dourados, MS.

Figura 13: Vista aérea da ETE Laranja Doce e entorno, Dourados, MS.

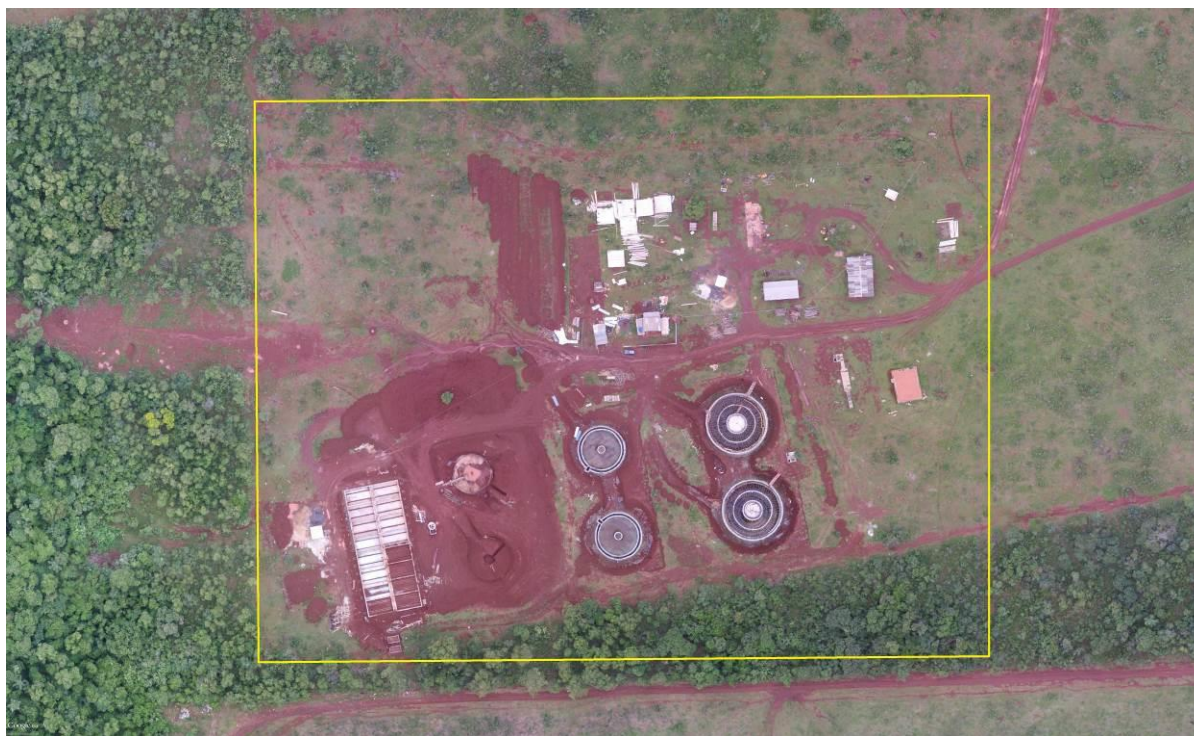
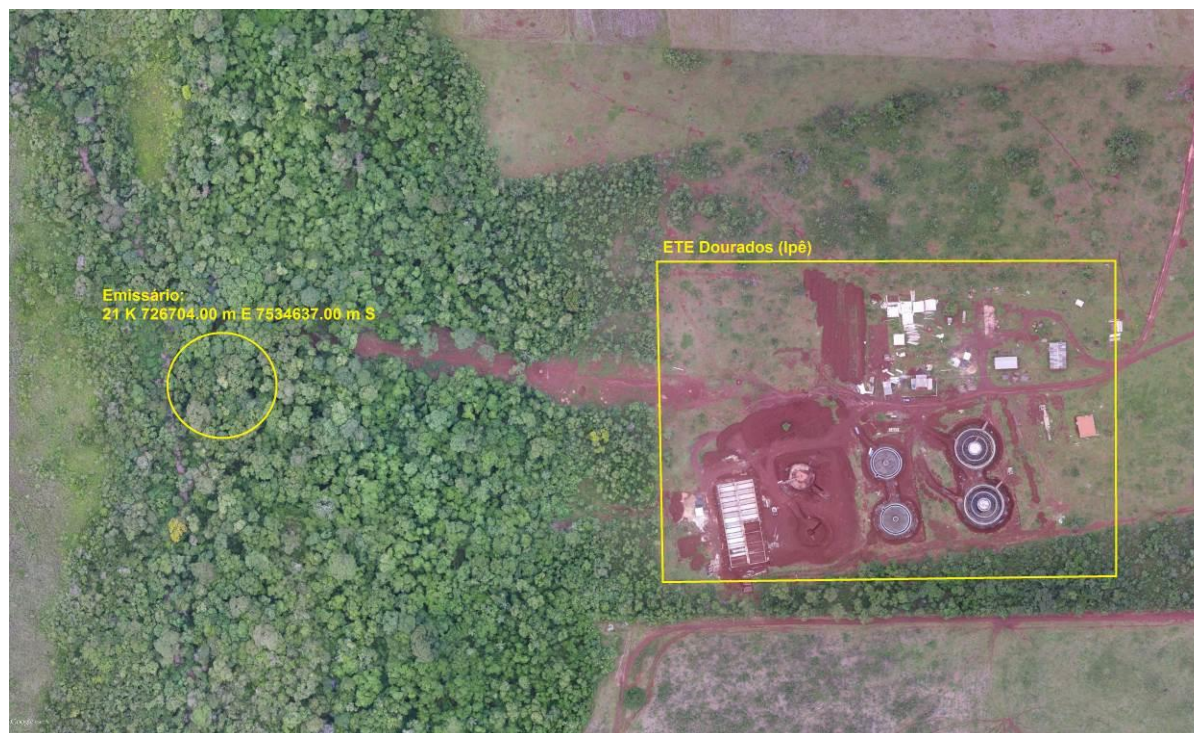
A ETE Ipê em implantação está localizada na confluência do Córrego Água Boa com Córrego Paragem, zona rural de Dourados, coordenadas geográficas UTM (21K) 727.106 E / 7.534.662 S, distante 250 m do corpo receptor. Encontra-se sem cercamento e sem cortina arbórea (Figuras 15 e 16).

Figura 15: Acima: Vista aérea da ETE Ipê em implantação, Dourados, MS.

Figura 16: Vista aérea da ETE Ipê em implantação e entorno, Dourados, MS.

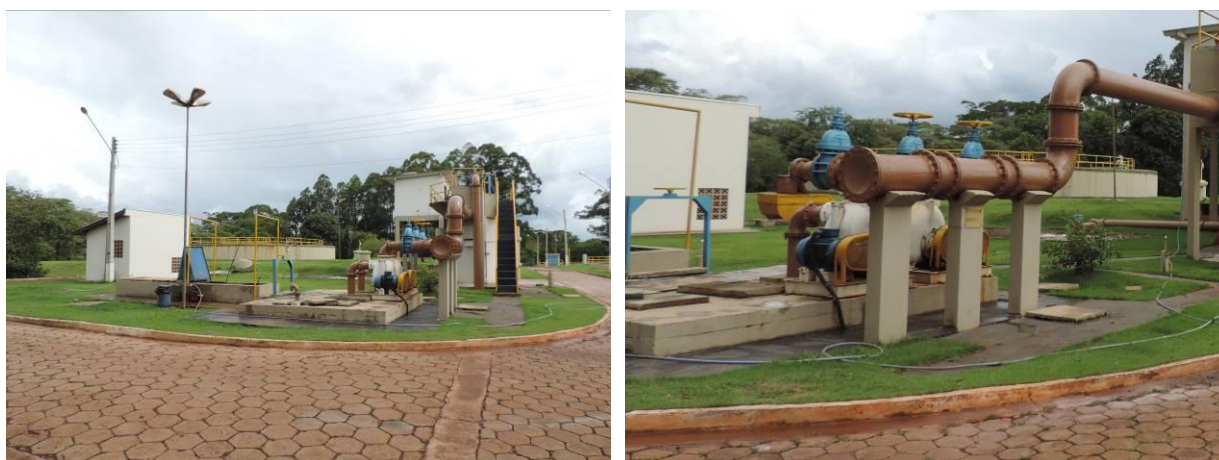
A EEEB Água Boa, localizada no pátio da ETE Água Boa, coordenadas geográficas UTM (21 K) 726.678 E / 7.538.434 S, recalca o esgoto bruto para a caixa de entrada do tratamento preliminar. Encontra-se totalmente cercada e com cortina arbórea no entorno (Figura 18). Possui extravasor.

Figura 18: Vista geral da EEEB Água Boa, Dourados, MS.

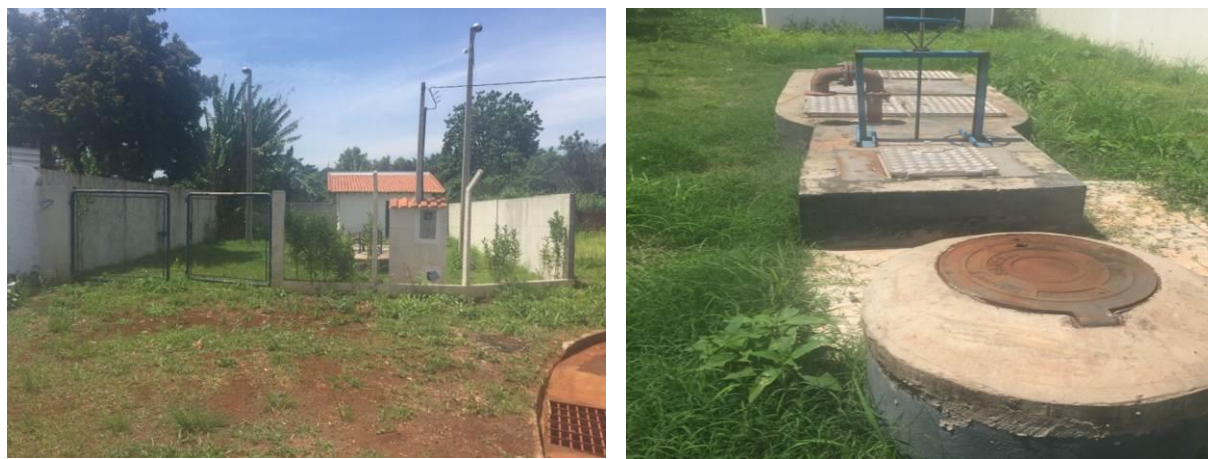
A EEEB Alto Boa Vista, localizada na Rua Presidente Vargas, coordenadas geográficas UTM (21 K) 725.129 E / 7.543.272 S, recalca o esgoto bruto do loteamento Alto Boa Vista para um PV intermediário na Bacia I. Encontra-se totalmente cercada e sem a presença de cortina arbórea no entorno (Figura 19). Não possui extravasor.

Figura 19: Vista geral da EEEB Alto da Boa Vista, Dourados, MS.

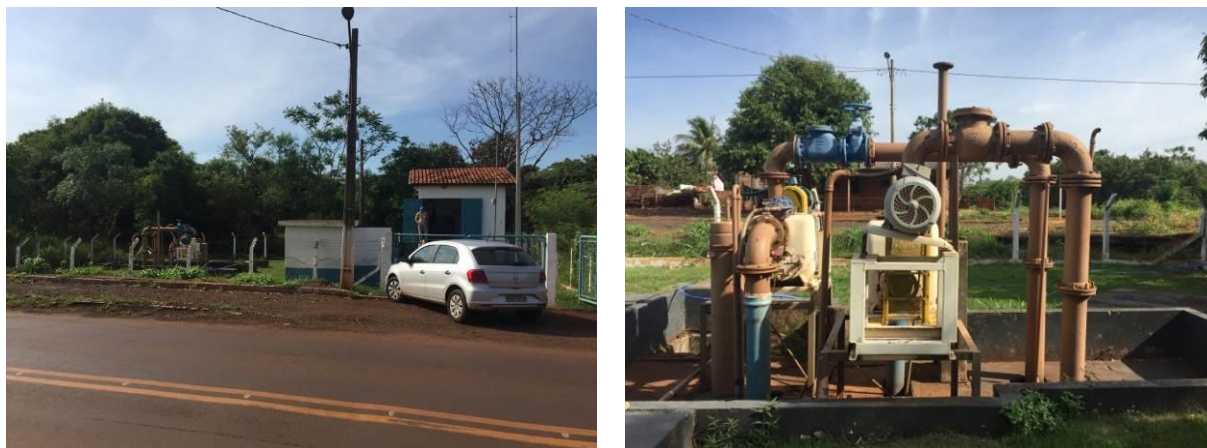
A EEEB Cachoeirinha, localizada na Rua Uirapuru, coordenadas geográficas UTM (21 K) 724.587 E / 7.537.185 S, recalca esgoto bruto para a Estação elevatória da ETE Guaxinim. Encontra-se totalmente cercada e sem a presença de cortina arbórea no entorno (Figura 20). Possui extravasor.

Figura 20: Vista geral da EEEB Cachoeirinha, Dourados, MS.

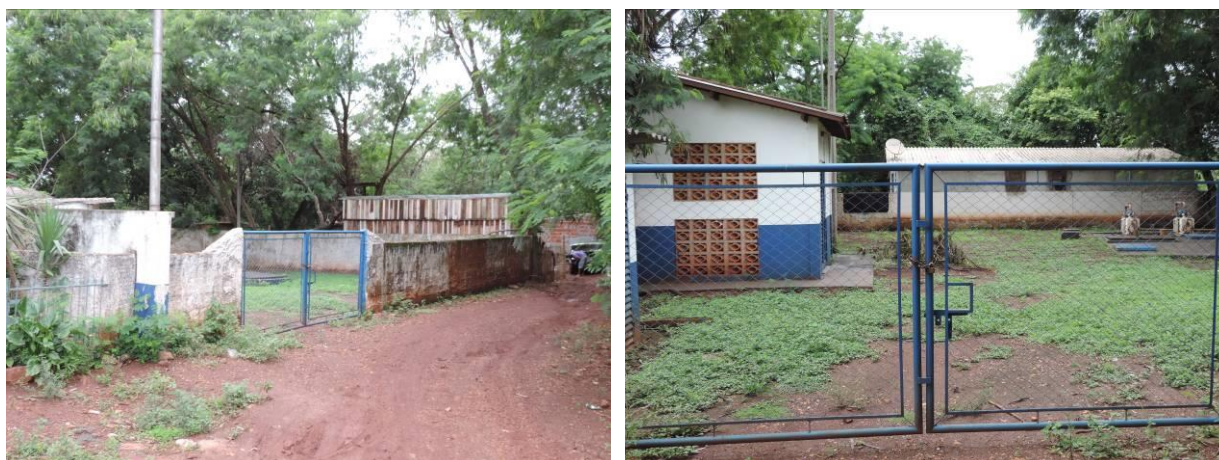
A EEEB Campo Dourado, localizada na Rua Alameda das Pedras, coordenadas geográficas UTM (21 K) 725.045 E / 7.536.581 S, recalca esgoto bruto para a Estação elevatória da ETE Guaxinim. Encontra-se totalmente cercada e sem a presença de cortina arbórea no entorno (Figura 21). Possui extravasor.

Figura 21: Vista geral da EEEB Campo Dourado, Dourados, MS.

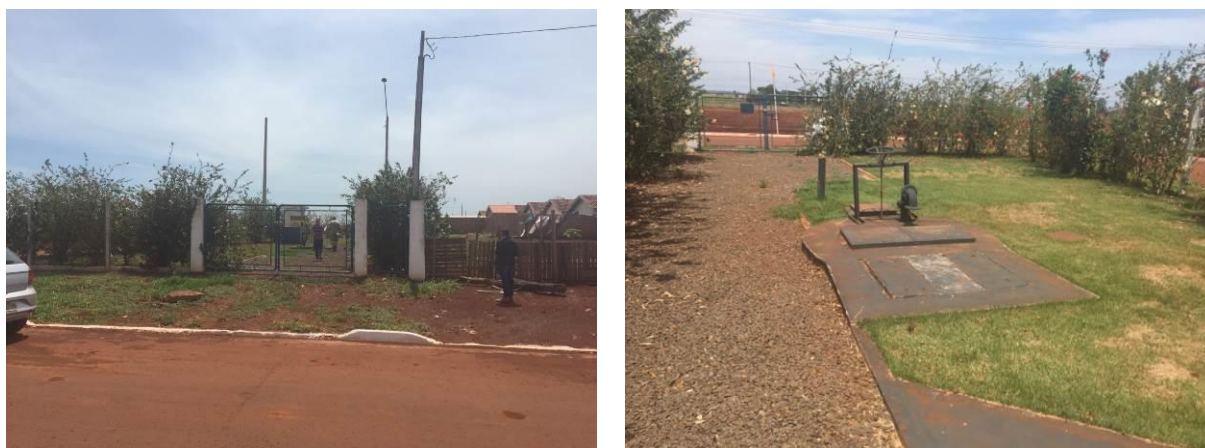
A EEEB Dioclécio Artuzi, localizada na Rua sem Nome, coordenadas geográficas UTM (21 K) 728.665 E / 7.535.656 S, recalca esgoto bruto para o PV de transição localizado na Bacia VII. Encontra-se totalmente cercada e sem a presença de cortina arbórea no entorno (Figura 22). Possui extravasor.

Figura 22: Vista geral da EEEB Dioclécio Artuzi, Dourados, MS.

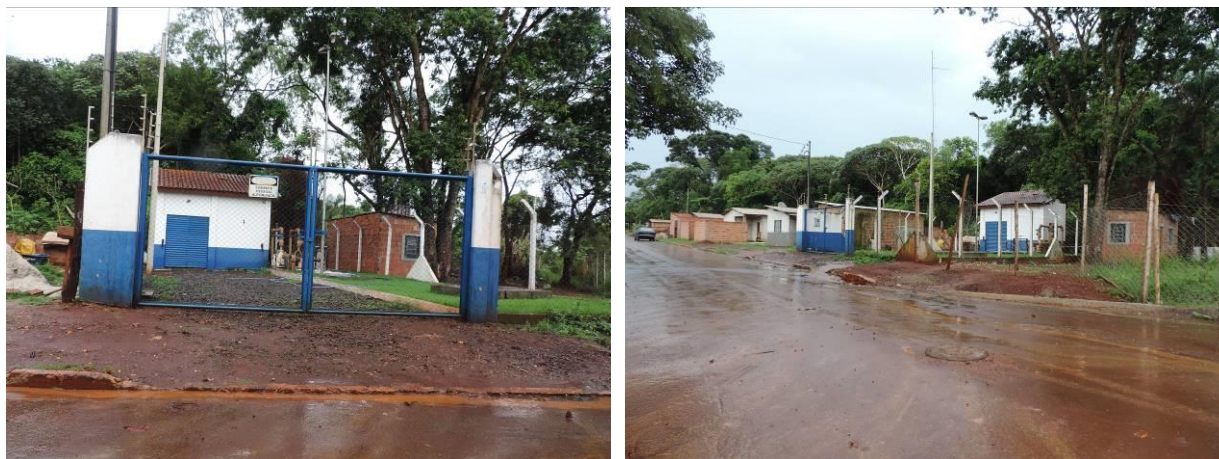
A EEEB Estrela Porã, localizada na Rua sem Nome, coordenadas geográficas UTM (21 K) 723.200 E / 7.538.721 S, recalca esgoto bruto para o PV de transição localizado na Bacia VII. Encontra-se totalmente cercada e sem a presença de cortina arbórea no entorno (Figura 23). Não possui informações sobre extravasor.

Figura 23: Vista geral da EEEB Estrela Porã, Dourados, MS.

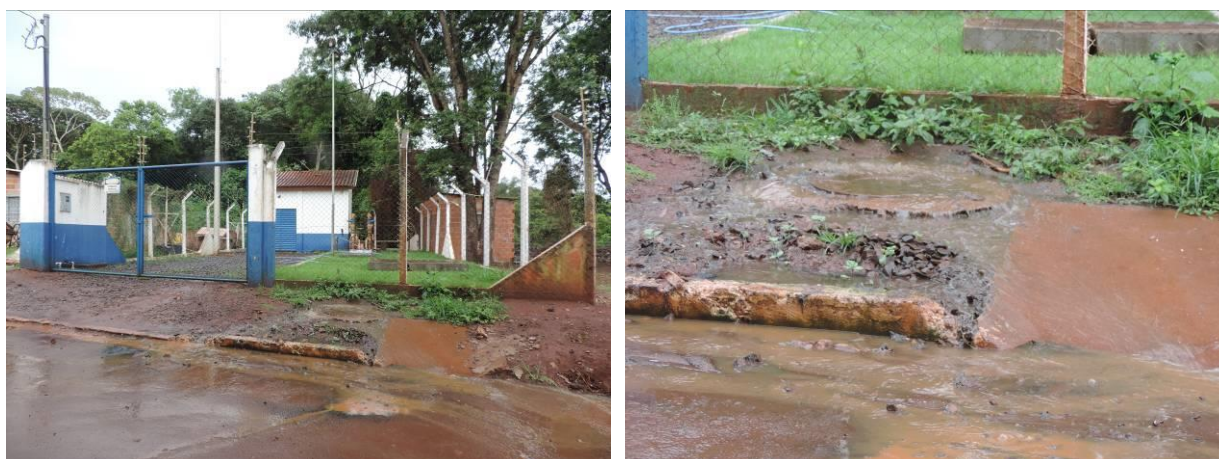
Foram identificados passivos ambientais decorrentes de vazamentos na área da EEEB Estrela Porã (Figura 24).

Figura 24: Alagamento EEEB Estrela Porã, Dourados, MS.

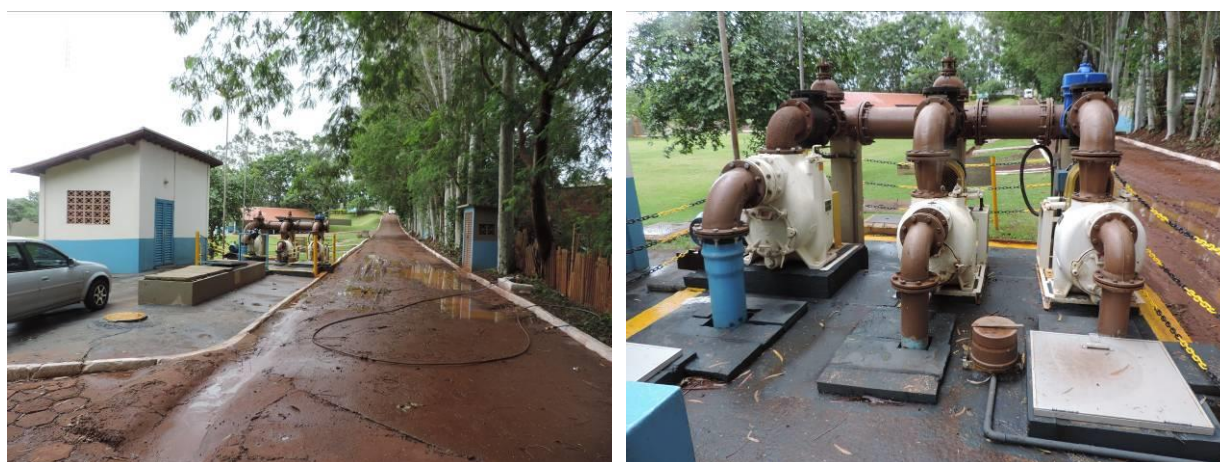
A EEEB Guaxinim, localizada dentro da ETE Guaxinim na Rua General Osório, coordenadas geográficas UTM (21 K) 724.661 E / 7.538.013 S, recalca o esgoto bruto para o início do tratamento na ETE Guaxinim. Encontra-se totalmente cercada e com a presença de cortina arbórea no entorno (Figura 25). Não possui informações sobre o extravasor.

Figura 25: Vista geral da EEEB Guaxinim, Dourados, MS.

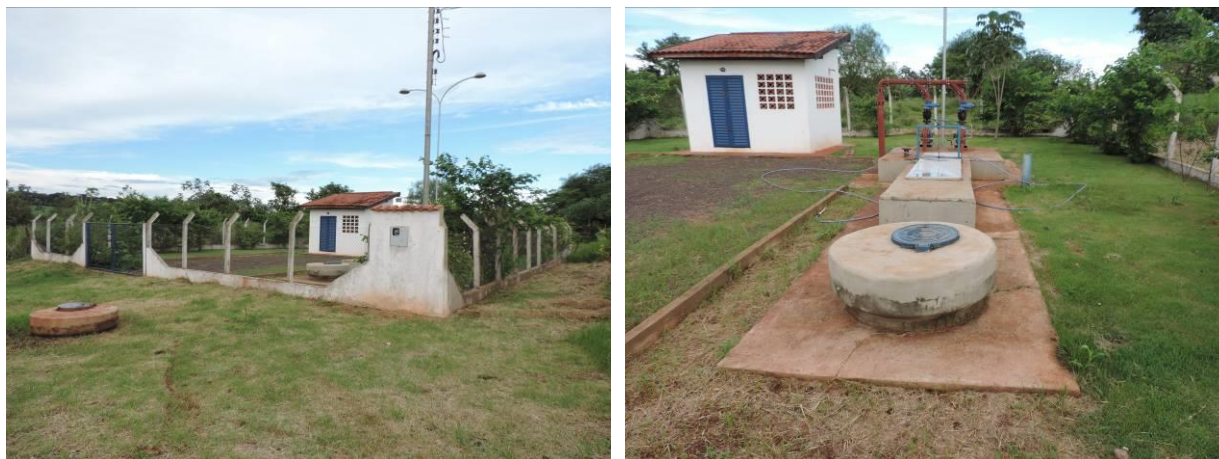
A EEEB Lambari, localizada na Rua Lambari com a Rua Natal, coordenadas geográficas UTM (21 K) 729.079 E / 7.543.576 S, recalca o esgoto bruto para o PV de transição (PV esquina R. Arlindo Borba com R. Rangel Torres). Encontra-se totalmente cercada e sem a presença de cortina arbórea no entorno (Figura 26). Não possui extravasor.

Figura 26: Vista geral da EEEB Lambari, Dourados, MS.

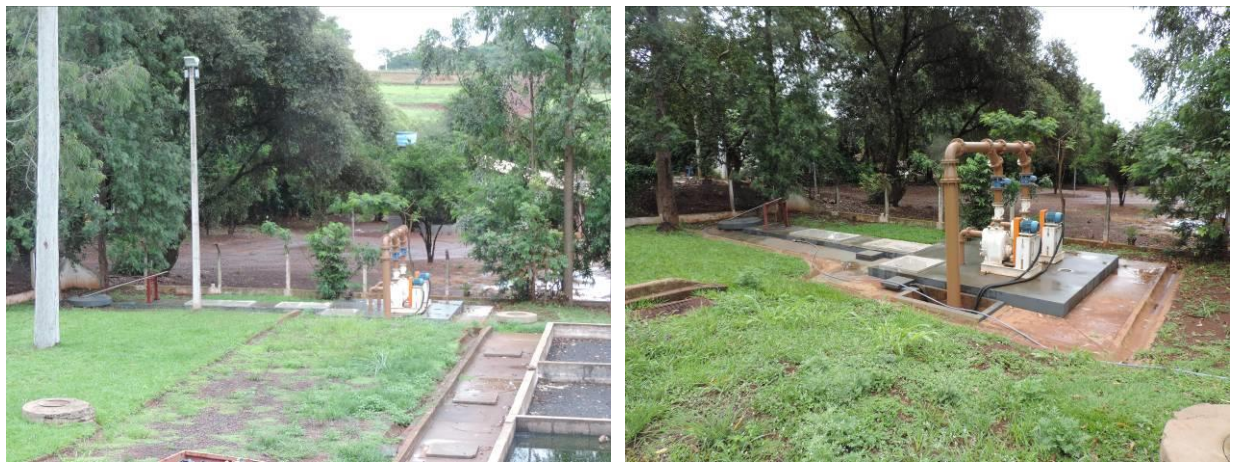
A EEEB Laranja Doce, localizada dentro da ETE Laranja Doce na Rua José de Alençar, coordenadas geográficas UTM (21 K) 727.343 E / 7.542.764 S, recalca esgoto bruto para a caixa de entrada da ETE Laranja Doce. Encontra-se totalmente cercada e com a presença de cortina arbórea no entorno (Figura 27). Não possui informação sobre extravasor

Figura 27: Vista geral da EEEB Laranja Doce, Dourados, MS.

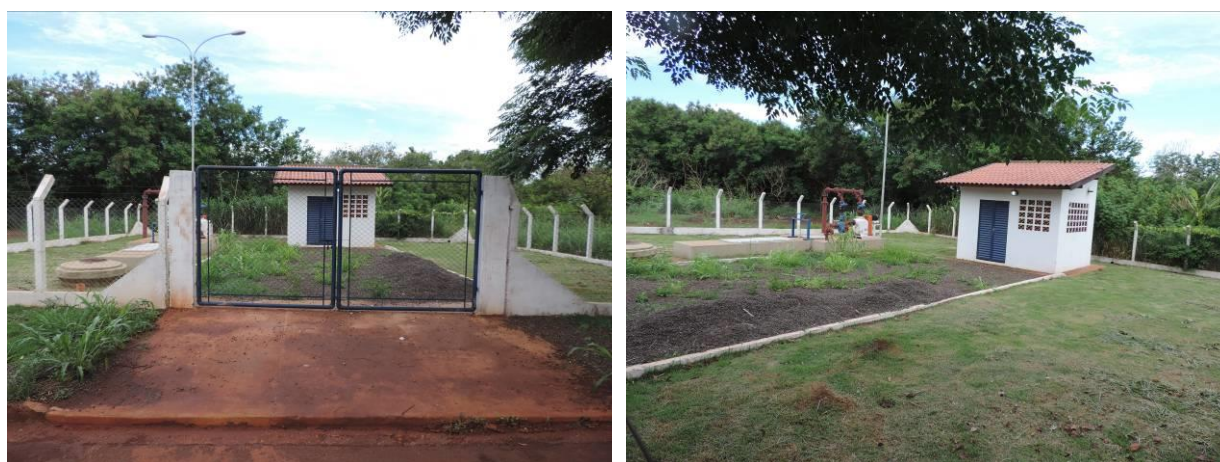
A EEEB Morada do Sol, localizada na Rua Projetada esquina com Rua Cândido de Carvalho, coordenadas geográficas UTM (21 K) 730.029 E / 7.543.082 S, recalca o esgoto bruto para o PV de transição (esquina Rua Arlindo Borba com Rua Rangel Torres). Encontra-se totalmente cercada e com a presença de cortina arbórea no entorno (Figura 28). Não possui extravasor

Figura 28: Vista geral da EEEB Morada do Sol, Dourados, MS.

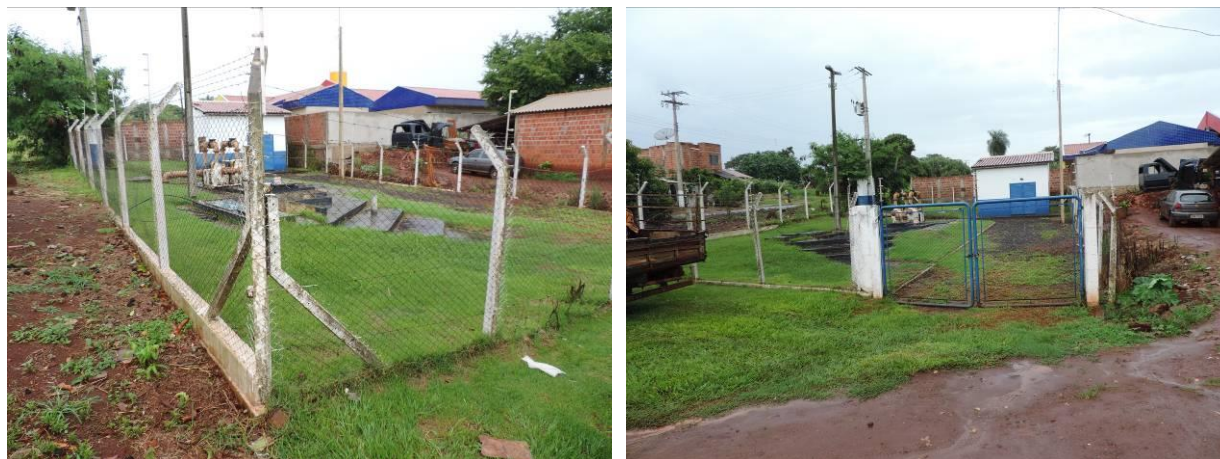
A EEEB Olinda Pires, localizada na Rua Projetada 4, coordenadas geográficas UTM (21 K) 723.204 E / 7.539.537 S, recalca o esgoto bruto para o PV de transição (R. Emilio de Meneses com R. Cuiabá). Encontra-se totalmente cercada e sem a presença de cortina arbórea no entorno (Figura 29). Possui extravasor

Figura 29: Vista geral da EEEB Olinda Pires, Dourados, MS.

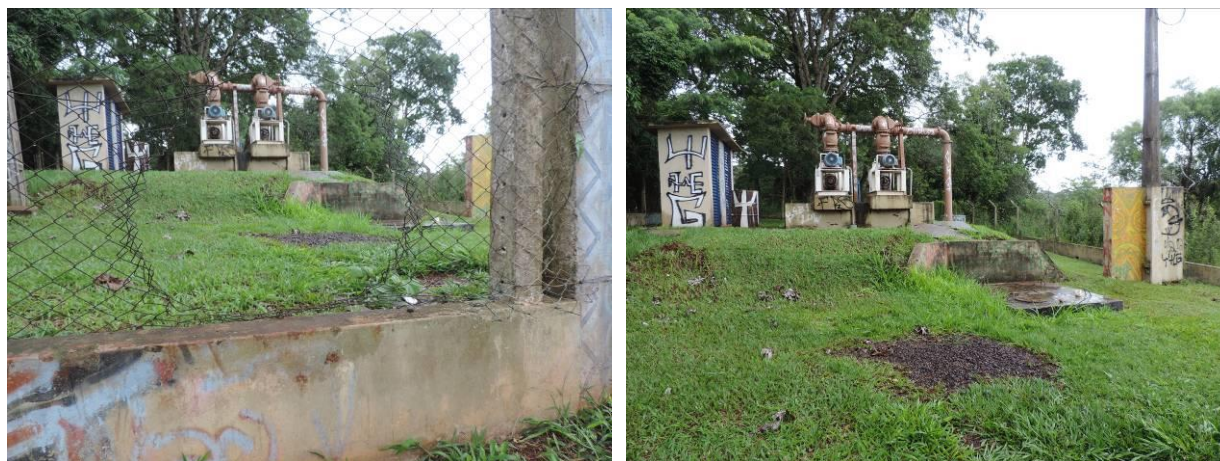
A EEEB Portal de Dourados, localizada na Rua Projetada 4, coordenadas geográficas UTM (21 K) 726.402 E / 7.542.580 S, recalca o esgoto bruto para o PV afluente a ETE Laranja Doce. Encontra-se totalmente cercada e sem a presença de cortina arbórea no entorno (Figura 30). Apesar de estar cercada, existe uma abertura no alambrado. Possui extravasor

Figura 30: Vista geral da EEEB Portal de Dourados, Dourados, MS.
