## **CADERNO 2 - MODELAGEM TÉCNICA** **Estudos de Engenharia, Ambiental e Social**

### **ITEM 8 - PLANO DE MITIGAÇÃO E GESTÃO DOS IMPACTOS AMBIENTAIS**

### **ITEM 8 - PLANO DE MITIGAÇÃO E GESTÃO DOS IMPACTOS AMBIENTAIS** **Volume 44 - Miranda**

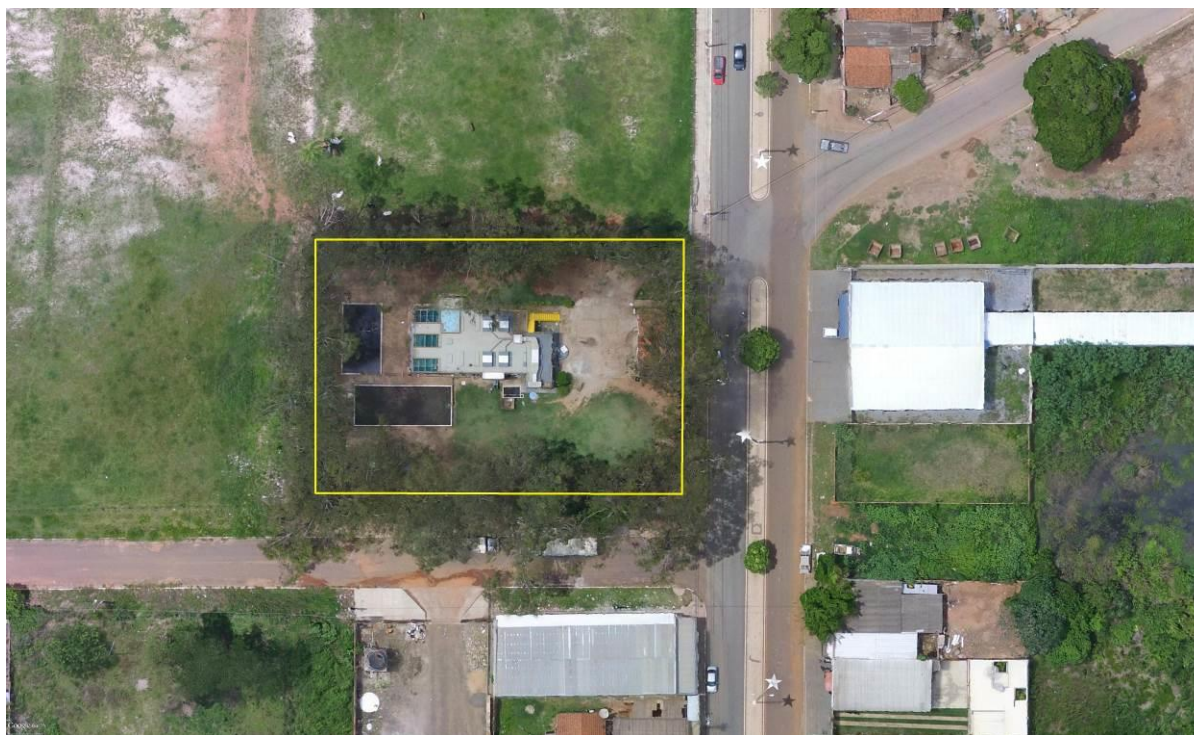
A ETE Miranda está localizada na zona urbana de Miranda, na Rua João Pedro Pedrossiam 582, coordenadas geográficas UTM (21 K) 564.505 E / 7.760.857 S, distante 1.560 m do corpo receptor. Encontra-se cercada com alambrado, com portão de grade e tranca para veículos e pedestres. Apresenta cortina arbórea de eucaliptos (Figuras 2 e 3).

Figura 2: Vista aérea da ETE Miranda, Miranda, MS.

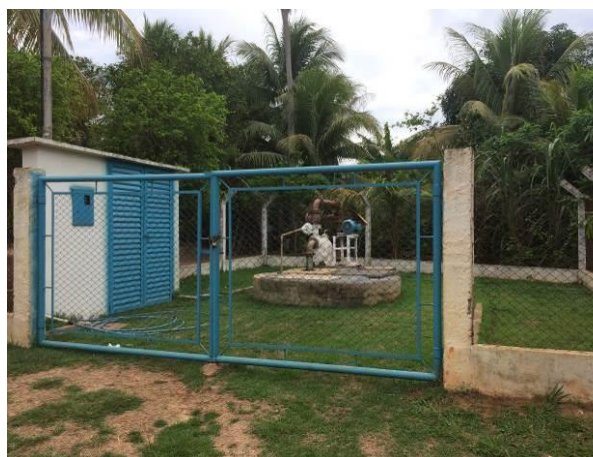
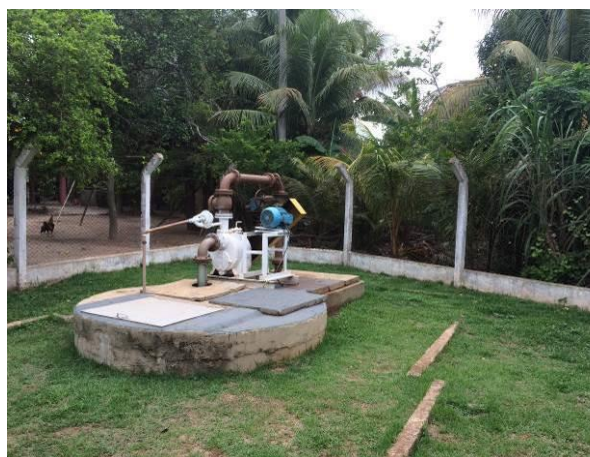
A EEEB Belo Horizonte localiza-se na Rua Belo Horizonte 190, coordenadas geográficas UTM (21 K) 564.105 E / 7.761.236 S, completamente cercada por alambrado e portão com trancas para veículos, tendo como função recalcar o esgoto afluente para a ETE Miranda (Figura 7). Não possui extravasor.

Figura 5: Vista geral da EEEB Belo Horizonte, Miranda, MS.

Não foram identificados passivos ambientais decorrentes de vazamento, erosão e de acondicionamento de resíduos sólidos na área da EEEB.

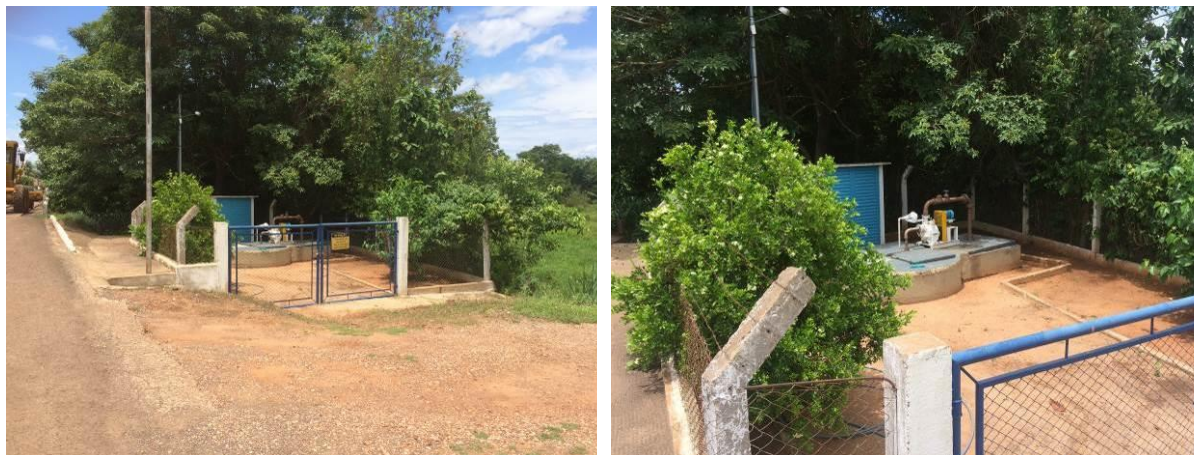
A EEEB 004 localiza-se na Rua Benjamin Constant 1.750, coordenadas geográficas UTM (21 K) 565.347 E / 7.761.050 S, completamente cercada por alambrado e portão

com trancas para veículos, tendo como função recalcar o esgoto afluyente para o subsistema 01 (Figura 6). Possui extravasor.

**Figura 6: Vista geral da EEEB 004, Miranda, MS.**

Não foram identificados passivos ambientais decorrentes de vazamento, erosão e de acondicionamento de resíduos sólidos na área da EEEB.

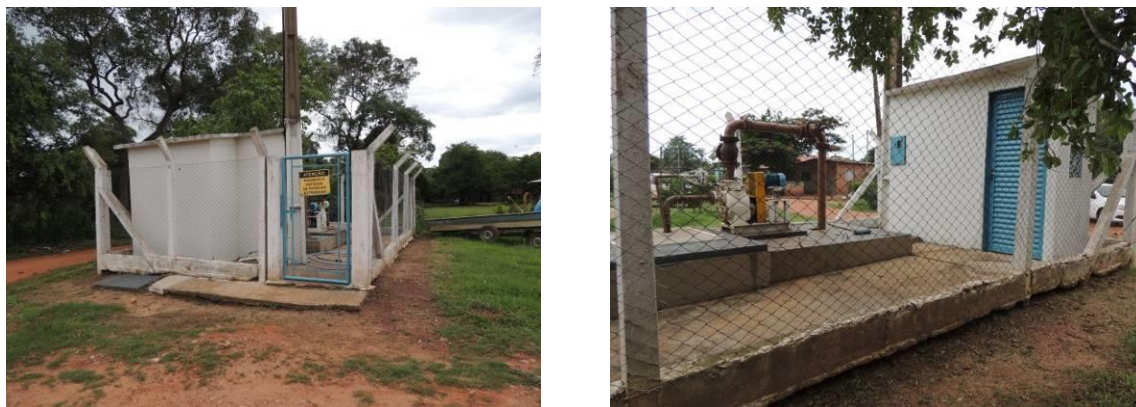
A EEEB 003 localiza-se na Rua Manoel de Pinho, coordenadas geográficas UTM (21 K) 563.109 E / 7.762.010 S, completamente cercada por alambrado e portão com trancas para pedestres, tendo como função recalcar o esgoto afluyente para o subsistema Belo Horizonte (Figura 7). Possui extravasor.

**Figura 7: Vista geral da EEEB 003, Miranda, MS.**

Não foram identificados passivos ambientais decorrentes de vazamento, erosão e de acondicionamento de resíduos sólidos na área da EEEB.

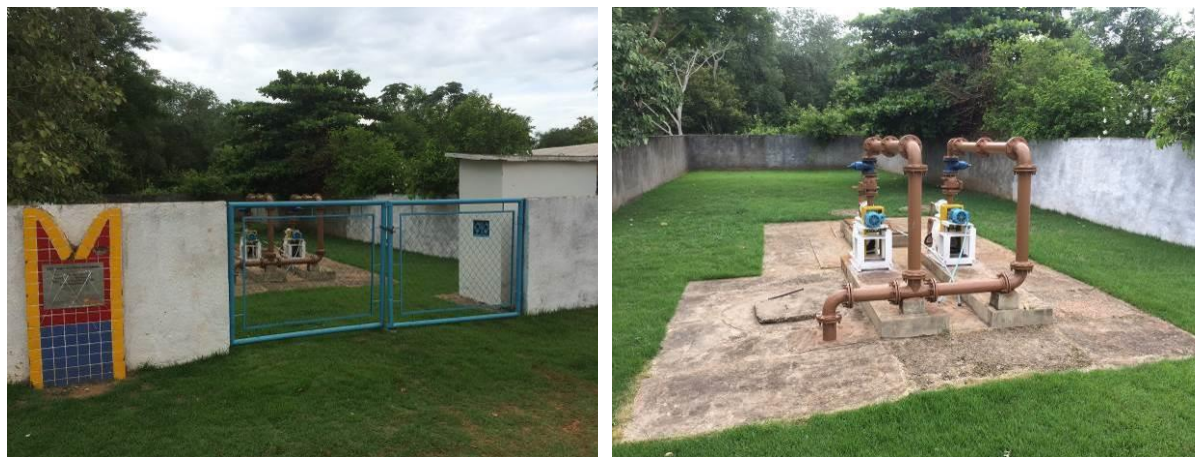
A EEEB 002 localiza-se na Travessa E 105, coordenadas geográficas UTM (21 K) 563.388 E / 7.761.627 S, completamente cercada por alambrado e portão com trancas para veículos, tendo como função recalcar o esgoto afluente para o subsistema Belo Horizonte (Figura 8). Não possui extravasor.

**Figura 8: Vista geral da EEEB 002, Miranda, MS.**

Não foram identificados passivos ambientais decorrentes de vazamento, erosão e de acondicionamento de resíduos sólidos na área da EEEB.

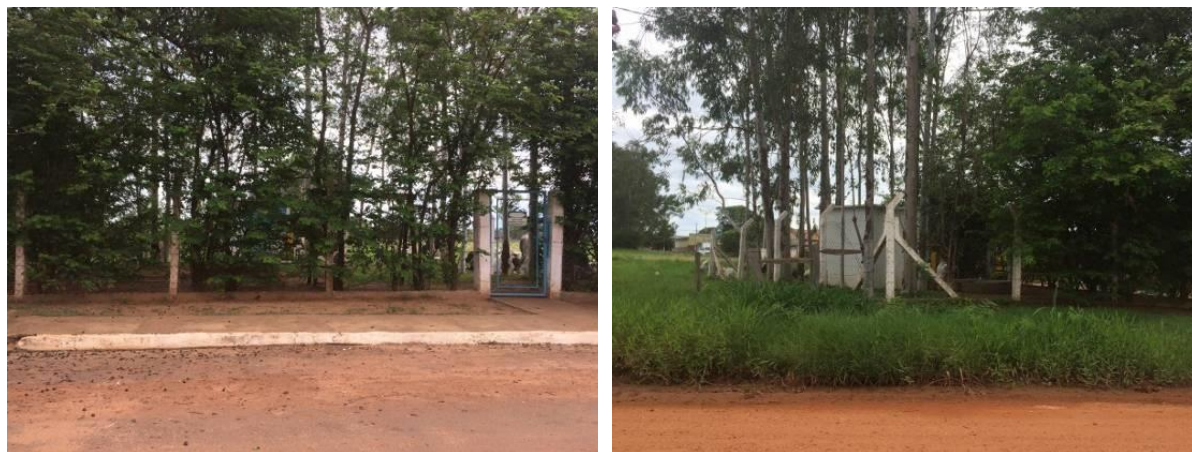
A EEEB 001 localiza-se na Rua Tiradentes 1512, coordenadas geográficas UTM (21 K) 564.325 E / 7.760.791 S, completamente cercada por alambrado e portão com trancas para veículos e pedestres, tendo como função recalcar o esgoto afluente para a ETE Miranda (Figura 9). Não possui extravasor.

**Figura 9: Vista geral da EEEB 001, Miranda, MS.**

Não foram identificados passivos ambientais decorrentes de vazamento, erosão e de acondicionamento de resíduos sólidos na área da EEEB.

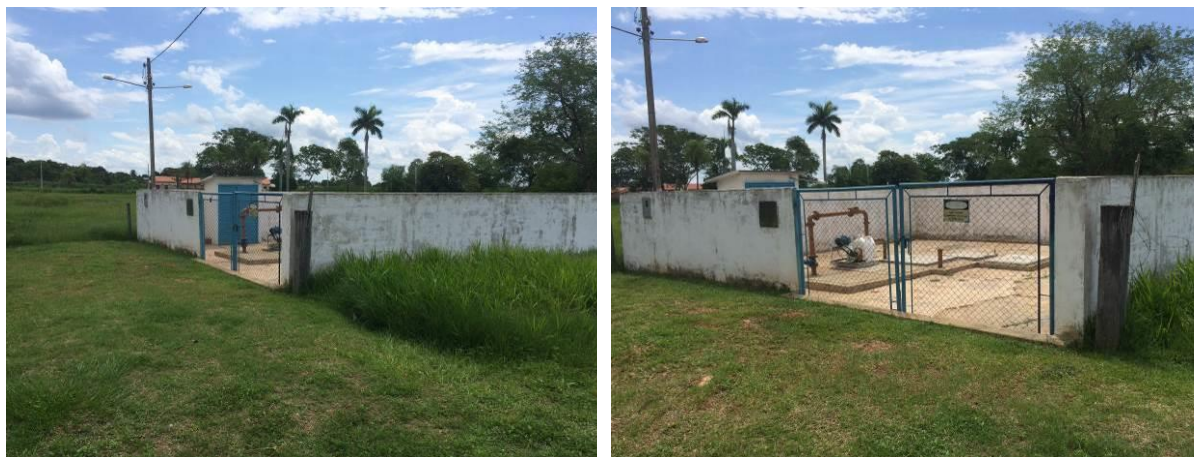
A EEEB 005 localiza-se na Rua General Amaro Bittencourt, coordenadas geográficas UTM (21 K) 564.382 E / 7.762475 S, completamente cercada por muros e portão de alambrado com trancas para veículos, tendo como função recalcar o esgoto afluente para o subsistema Belo Horizonte (Figura 10).

Não possui extravasor.

**Figura 10: Vista geral da EEEB 005, Miranda, MS.**

Não foram identificados passivos ambientais decorrentes de vazamento, erosão e de acondicionamento de resíduos sólidos na área da EEEB.

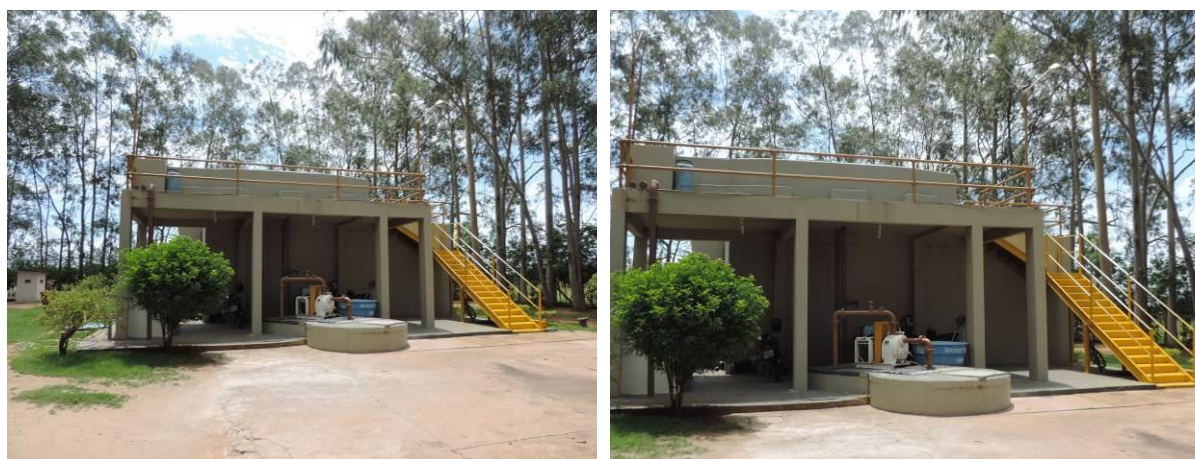
A EEEB ETE 01 localiza-se na Rua João Pedro Pedrossiam 582, no interior da área da ETE Miranda, coordenadas geográficas UTM (21 K) 564.505 E / 7.760.857 S, completamente cercada por alambrados e portão de alambrado com trancas para veículos e pedestres, tendo como função recalcar todo o esgoto coletado na cidade para a ETE Miranda (Figura 11).

Não possui extravasor.

Figura 11: Vista geral da EEEB ETE 01, Miranda, MS.

Não foram identificados passivos ambientais decorrentes de vazamento, erosão e de acondicionamento de resíduos sólidos na área da EEEB.

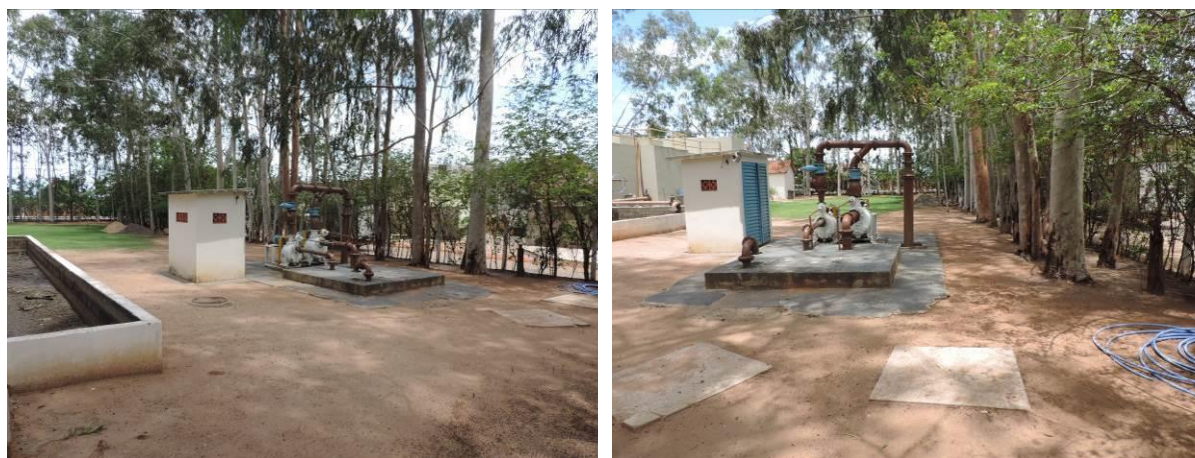
A EEET ETE 02 localiza-se na Rua João Pedro Pedrossiam 582, no interior da área da ETE Miranda, coordenadas geográficas UTM (21 K) 564.478 E / 7.760.828 S, completamente cercada por alambrados e portão de alambrado com trancas para veículos e pedestres, tendo como função recalcar o esgoto tratado até o ponto de lançamento no Rio Miranda (Figura 12).

Possui extravasor.

**Figura 12: Vista geral da EEET ETE 02, Miranda, MS.**

Não foram identificados passivos ambientais decorrentes de vazamento, erosão e de acondicionamento de resíduos sólidos na área da EEEB.

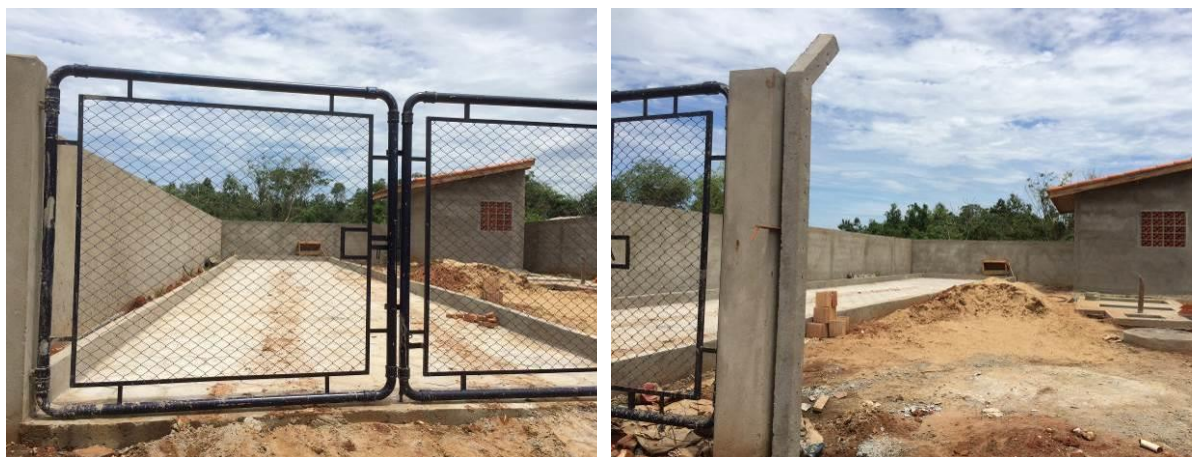
A EEEB 008, em implantação, localiza-se na Rua Amália Soares, coordenadas geográficas UTM (21 K) 563.678 E / 7.760.228 S, completamente cercada por muros e portão de alambrado com trancas para veículos e pedestres (Figura 13). Não há informações sobre suas características operacionais.

**Figura 13: Vista geral da EEEB 12 em implantação, Miranda, MS.**

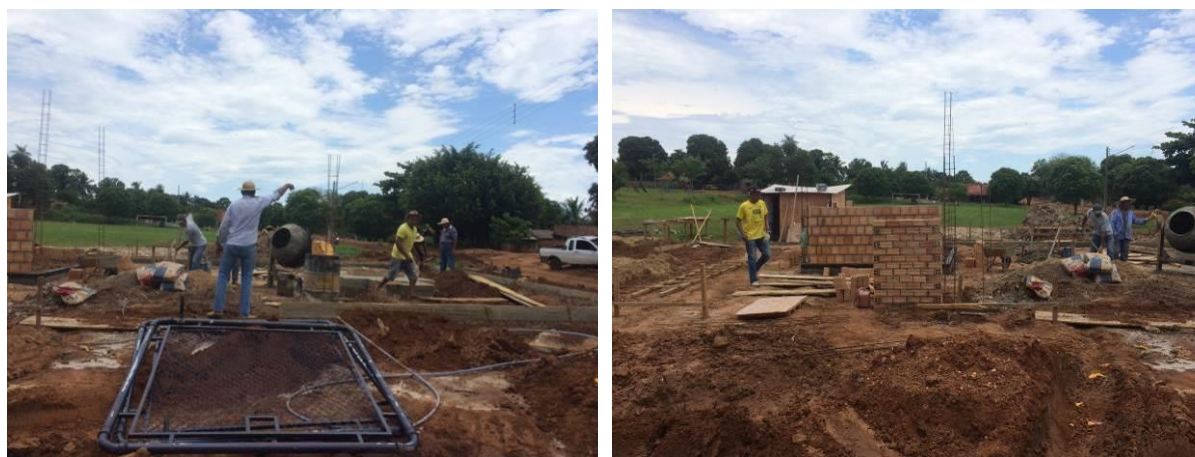
A EEEB 009, em implantação, localiza-se na Rua São Paulo, coordenadas geográficas UTM (21 K) 564.599 E / 7.759.609 S, será completamente cercada por muros e portão de alambrado com trancas para veículos (Figura 14). Não há informações sobre suas características operacionais.

**Figura 14: Vista geral da EEEB 009 em implantação, Miranda, MS.**

Não foram identificados passivos ambientais decorrentes de vazamento, erosão e de acondicionamento de resíduos sólidos na área da EEEB em implantação.
