**GOVERNO DO ESTADO DE MATO GROSSO DO SUL**  
**CONSELHO GESTOR DE PARCERIA PÚBLICO-PRIVADA - CGPPP**  
**EMPRESA DE SANEAMENTO DE MATO GROSSO DO SUL S.A. - SANESUL**

## CADERNO 2 - MODELAGEM TÉCNICA

ITEM 8 - PLANO DE MITIGAÇÃO E GESTÃO DOS IMPACTOS AMBIENTAIS

Volume 55 - Ponta Porã

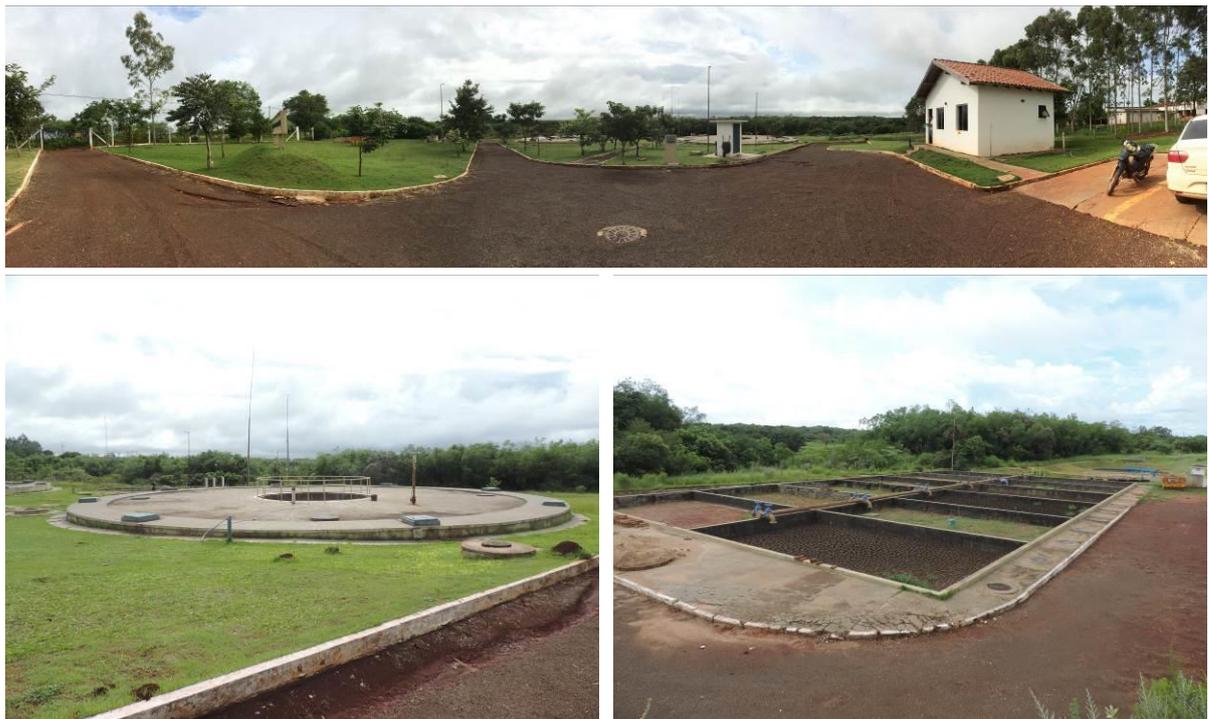
Figura 2: Vista da geral da ETE Estoril, Ponta Porã, MS.

A ETE Estoril está localizada na Avenida Belmiro de Albuquerque, n° 9999, coordenadas geográficas UTM (21 K) 633.519 E / 7.511.038 S, distante cerca de 110 m do corpo receptor. Encontra-se totalmente cercada por alambrado, com portão com grade vazada e tranca para entrada de veículos e pedestres. Apresenta cortina arbórea de eucaliptos e árvores esparsas em seu interior (Figura 2).

Não foram identificados passivos ambientais decorrentes de vazamento, erosão e de acondicionamento de resíduos sólidos na área da ETE Estoril.

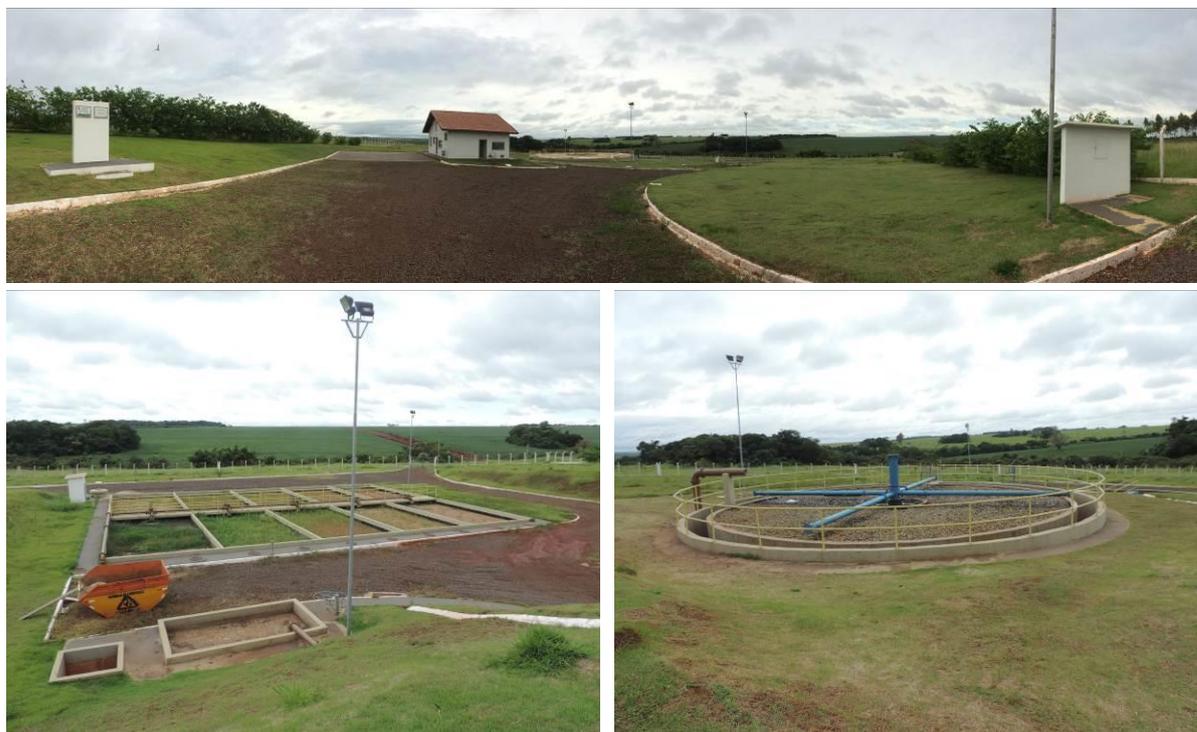
**Figura 4: Vista geral da ETE São Thomaz, Ponta Porã, MS.**

A ETE São Thomaz está localizada na zona leste de Ponta Porã, área rural, a cerca de 200 m do Córrego São Thomaz, com acesso pela Avenida Vinícius Soares do Nascimento, coordenadas geográficas UTM (21 K) 635.745 E / 7.506.975 S, distante cerca de 4 km do corpo receptor. Encontra-se totalmente cercada por alambrado, com portão de grade e tranca para veículos e pedestres. Apresenta cortina arbórea parcial (Figura 4).

Não foram identificados passivos ambientais decorrentes de vazamentos, erosão e de acondicionamento de resíduos sólidos na área da ETE São Thomaz.

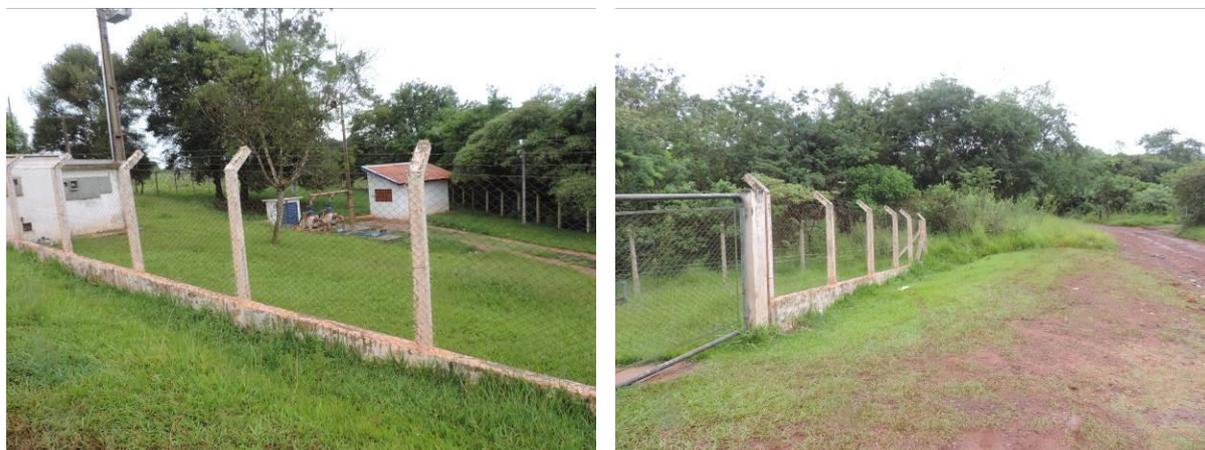
Figura 6: Vista geral da EEEB 4.1, Ponta Porã, MS.

A EEEB 4.1 localiza-se na Rua Uruguai, próximo ao Córrego São João, coordenadas geográficas UTM (21 K) 632.950 E / 7.510.419 S, tendo como função recalcar o esgoto afluente para a ETE Estoril. Encontra-se completamente cercada por alambrado, com portão com trancas para veículos. Não apresenta cortina arbórea (Figura 6). Possui extravasor.

Não foram identificados passivos ambientais decorrentes de vazamentos, erosão e de acondicionamento de resíduos sólidos na área da EEEB 4.1.

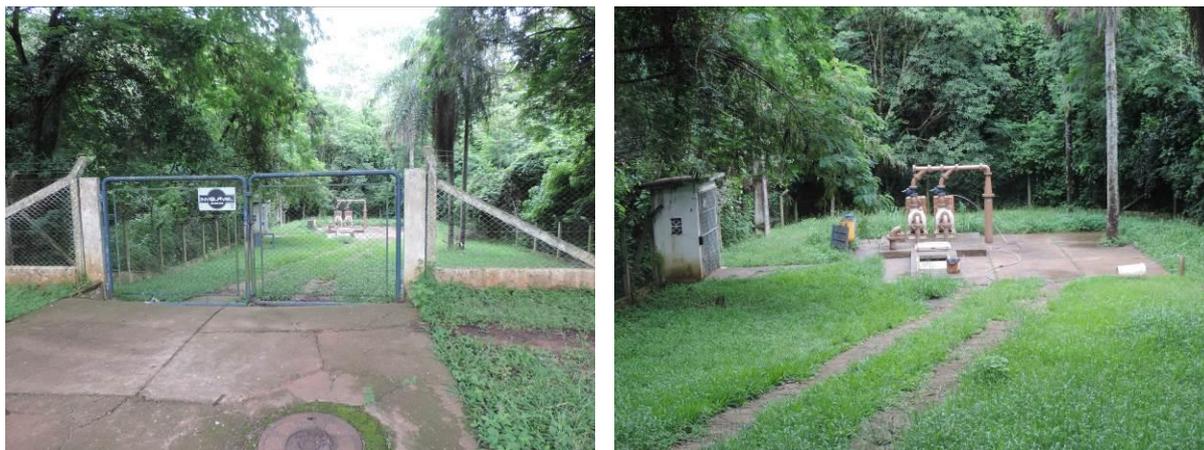
**Figura 7: Vista geral da EEEB 5.1, Ponta Porã, MS.**

A EEEB 5.1 localiza-se na Rua Calógeras entre a Rua Aral Moreira e a Rua Joaquim Teixeira, coordenadas geográficas UTM (21 K) 631.033 E / 7.507.896 S, tendo como função recalcar o esgoto afluente para a EEEB 4.1. Encontra-se completamente cercada por alambrado, com portão com trancas para veículos. Possui cortina arbórea natural e árvores esparsas em seu interior (Figura 7). Possui extravasor.

Não foram identificados passivos ambientais decorrentes vazamento, erosão e acondicionamento de resíduos sólidos na área da EEEB 5.1.

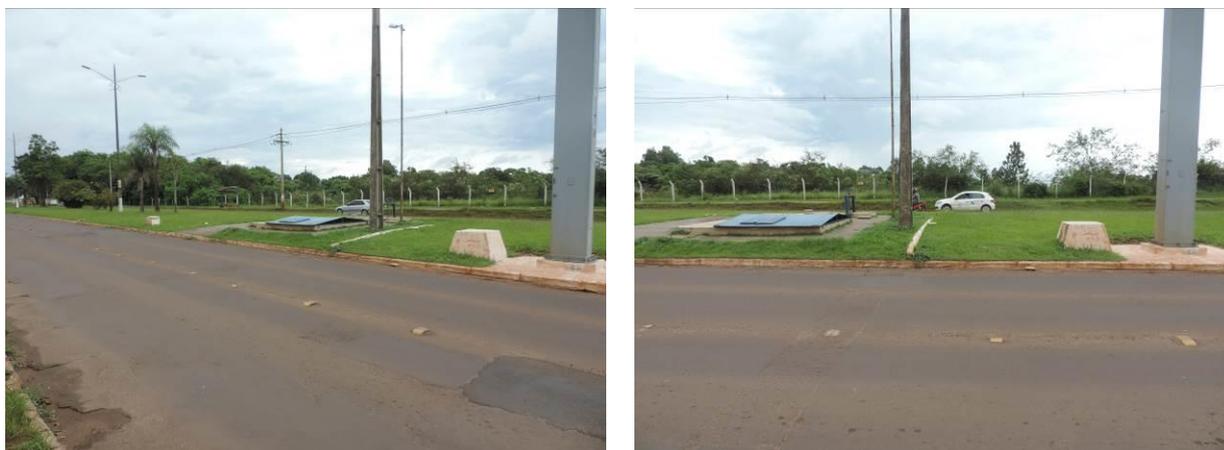
**Figura 8: Vista geral da EEEB 006, Ponta Porã, MS.**

A EEEB 006 localiza-se na Avenida Brasil, próximo ao cruzamento com a Rua Maracaju, coordenadas geográficas UTM (21 K) 631.551 E / 7.506.000 S, tendo como função recalcar o esgoto afluyente para a EEEB 4.1. Não possui cercamento, tendo sido implantada no canteiro central da avenida. Possui cobertura com tranca para acesso às estruturas (Figura 8). Possui extravasor.

Não foram identificados passivos ambientais decorrentes de vazamentos, erosão e de acondicionamento de resíduos sólidos na área da EEEB 006. Entretanto, a área nas proximidades da unidade é suscetível à alagamentos.

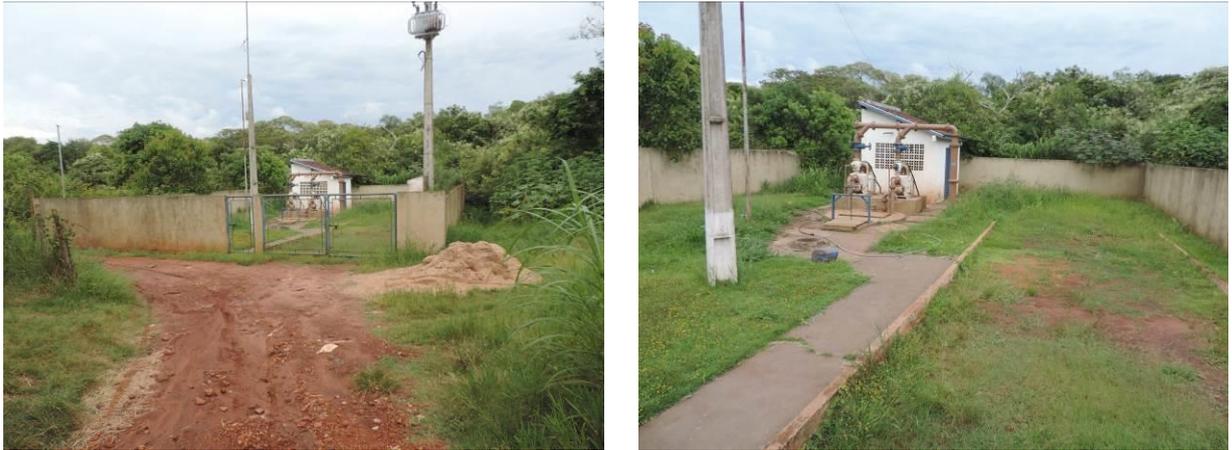
**Figura 9: Vista geral da EEBB 007, Ponta Porã, MS.**

A EEEB 007 localiza-se na esquina da Rua Corumbá com a Rua Aeroporto Antônio João, coordenadas geográficas UTM (21 K) 633.215 E / 7.506.764 S, tendo como função recalcar o esgoto afluente para a EEEB 4.1. Encontra-se completamente cercada por muro, com portão com trancas para veículos e possui cortina arbórea natural (Figura 9). Possui extravasor.

Não foram identificados passivos ambientais decorrentes de vazamentos, erosão e de acondicionamento de resíduos sólidos na área da EEBB 007.

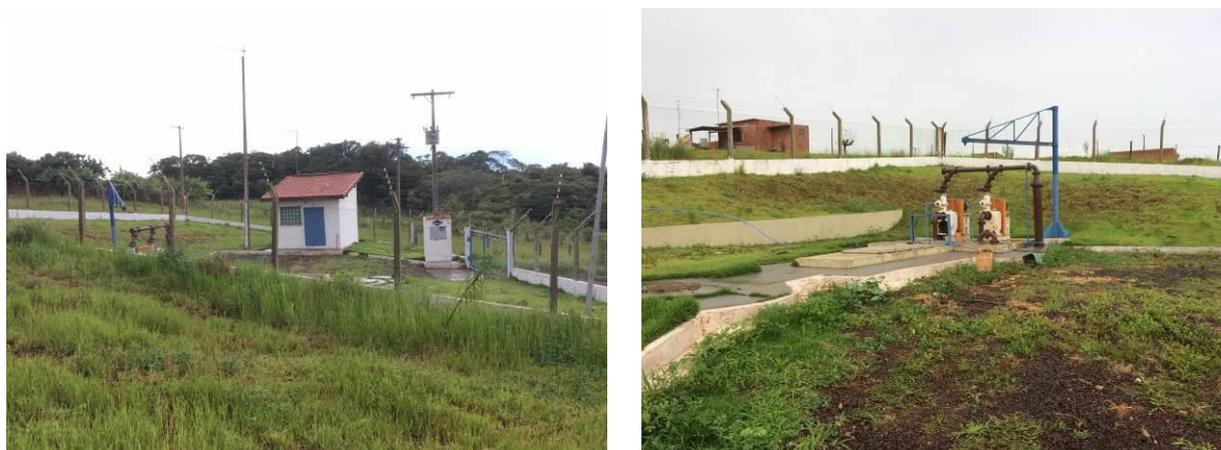
**Figura 10: Vista geral da EEEB 9.1, Ponta Porã, MS.**

A EEEB 9.1 localiza-se no final da Rua Jabaquara, coordenadas geográficas UTM (21 K) 635.858 E / 7.503.436 S, tendo como função recalcar o esgoto afluyente para a ETE São Thomaz. Encontra-se completamente cercada por alambrado, com portão com trancas para veículos e não possui cortina arbórea (Figura 10). Possui extravasor.

Não foram identificados passivos ambientais decorrentes de vazamentos, erosão e de acondicionamento de resíduos sólidos na área da EEEB 9.1. Entretanto, na visita técnica, foi constatado que a área é de difícil acesso em dias chuvosos, pois a rua com grande declive não é pavimentada.

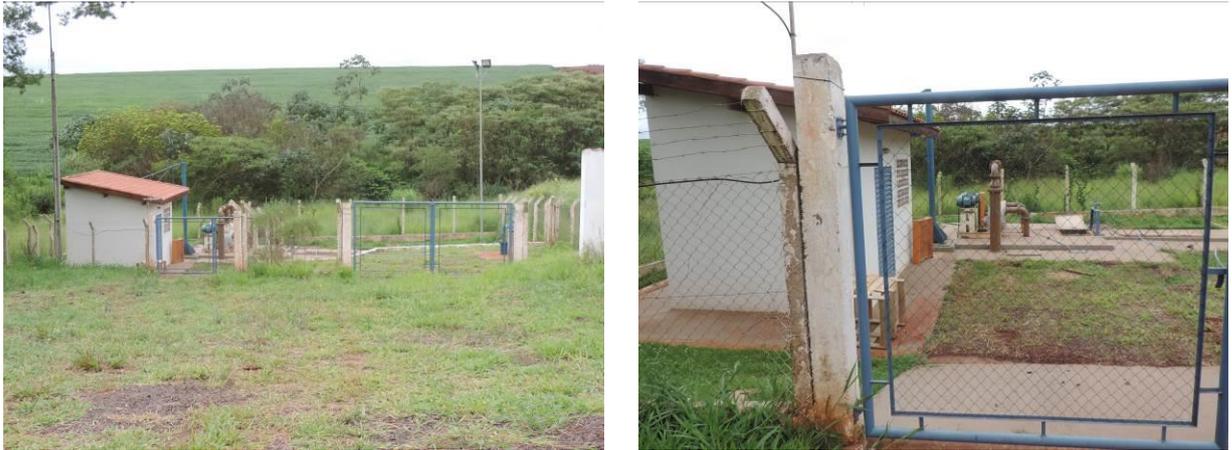
**Figura 11: Vista geral da EEEB 008, Ponta Porã, MS.**

A EEEB 008 localiza-se na área anexa à ETE São Thomaz, junto ao Córrego São Thomaz, coordenadas geográficas UTM (21 K) 635.718 E / 7.506.678 S, tendo como função recalcar o esgoto afluyente para a ETE São Thomaz. Encontra-se completamente cercada por alambrado, com portão com trancas para veículos e pedestres e não apresenta cortina arbórea (Figura 11). Possui extravasor.

Não foram identificados passivos ambientais decorrentes de vazamentos, erosão e de acondicionamento de resíduos sólidos na área da EEEB 008.

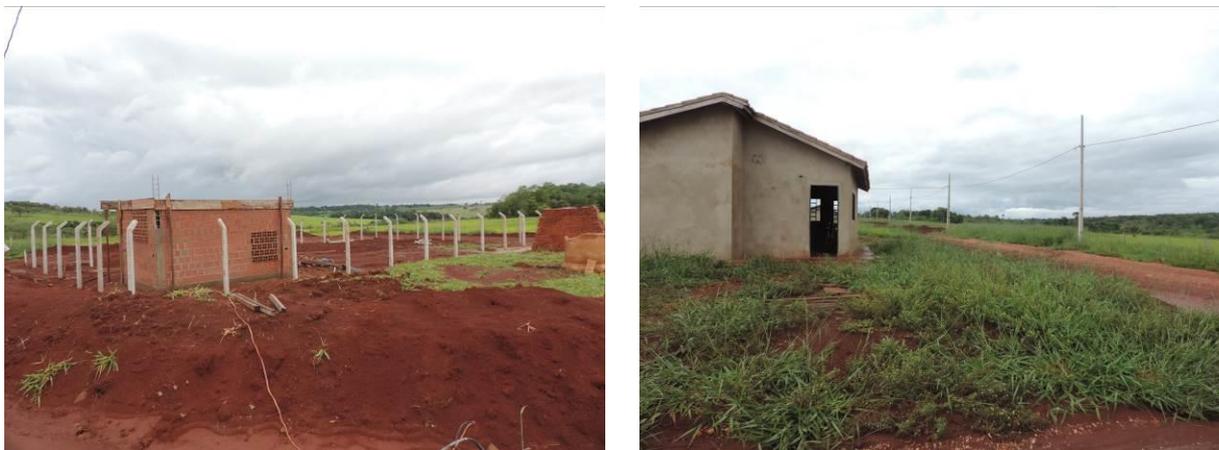
Figura 12: Vista geral da EEEB 07 ou Coimbra, Ponta Porã, MS.

A EEEB 4.2 está sendo implantada no Loteamento Jamil Saldanha Derzi, com acesso no encontro da Rua Jucélia com a Rua Guarujá, coordenadas geográficas UTM (21 K) 632.613 E / 7.511.261 S, e terá como função recalcar o esgoto afluyente para a ETE Estoril (Figura 12). Não possui extravasor.

Não foram identificados passivos ambientais decorrentes de vazamentos, erosão e de acondicionamento de resíduos sólidos na área da EEBB 4.2.
