**GOVERNO DO ESTADO DE MATO GROSSO DO SUL**  
**CONSELHO GESTOR DE PARCERIA PÚBLICO-PRIVADA - CGPPP**  
**EMPRESA DE SANEAMENTO DE MATO GROSSO DO SUL S.A. - SANESUL**

## **CADERNO 2 - MODELAGEM TÉCNICA** **Estudos de Engenharia, Ambiental e Social**

### **ITEM 8 - PLANO DE MITIGAÇÃO E GESTÃO DOS IMPACTOS AMBIENTAIS** **Volume 56 - Porto Murtinho**

**REV. 01 - Entrega Final**

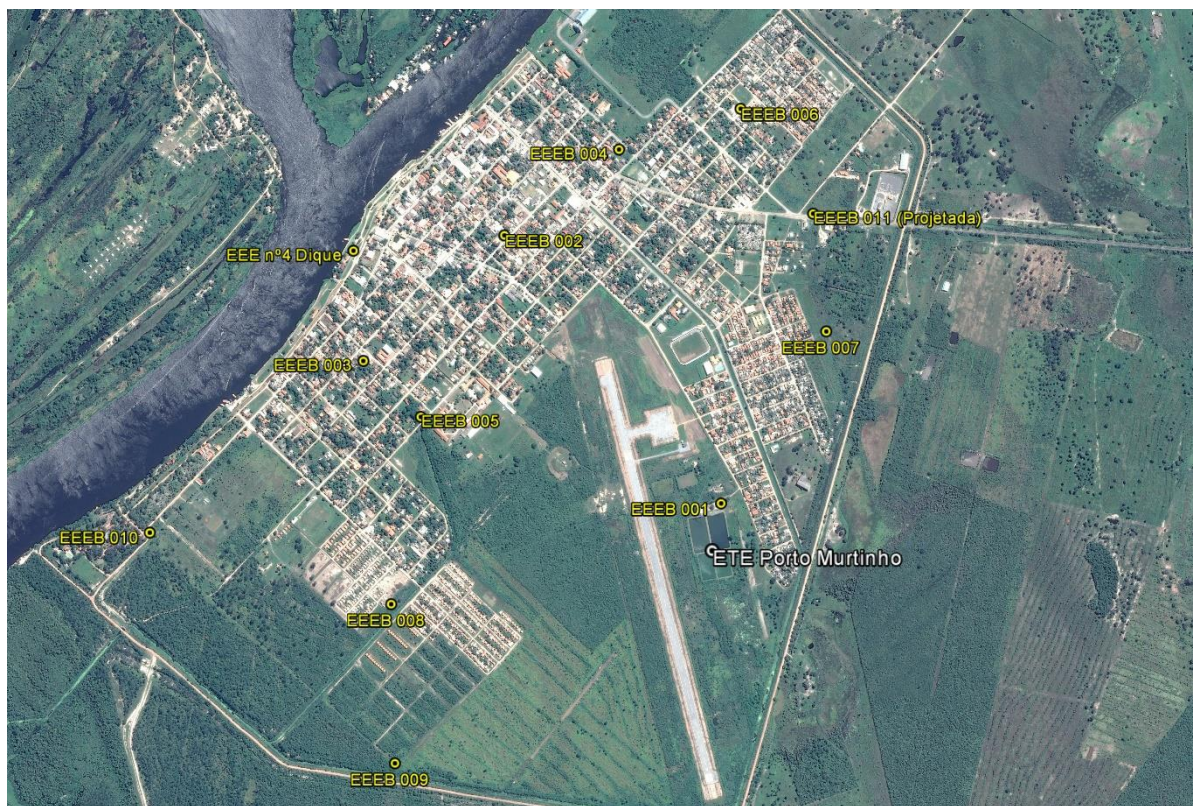
**Figura 1: Localização das Unidades Operacionais existentes e projetadas na cidade de Porto Murtinho, MS.**

A cidade de Porto Murtinho possui uma Estação de Tratamento de Esgotos (ETE) em operação e 10 Estações Elevatórias de Esgoto Bruto (EEEB), sendo três delas inoperantes. Possui, ainda, área selecionada para a implantação de uma Estação Elevatória de Esgoto Bruto (EEEB) projetada (Figura 1).

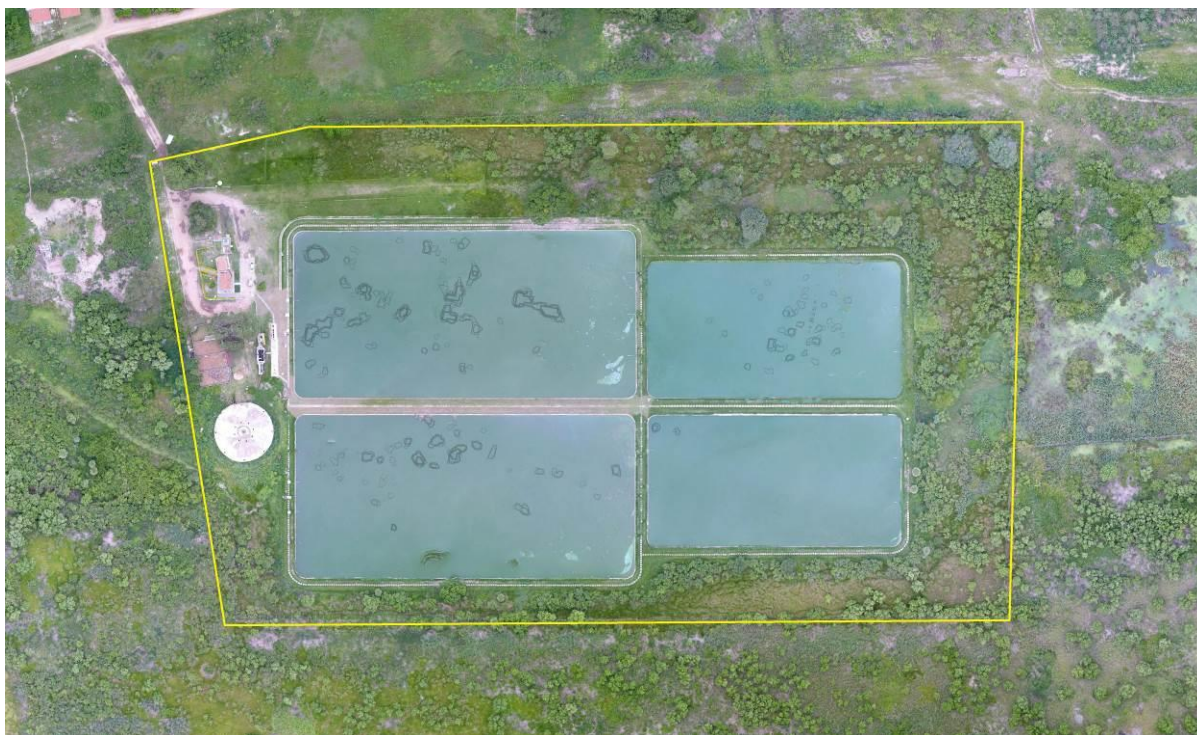
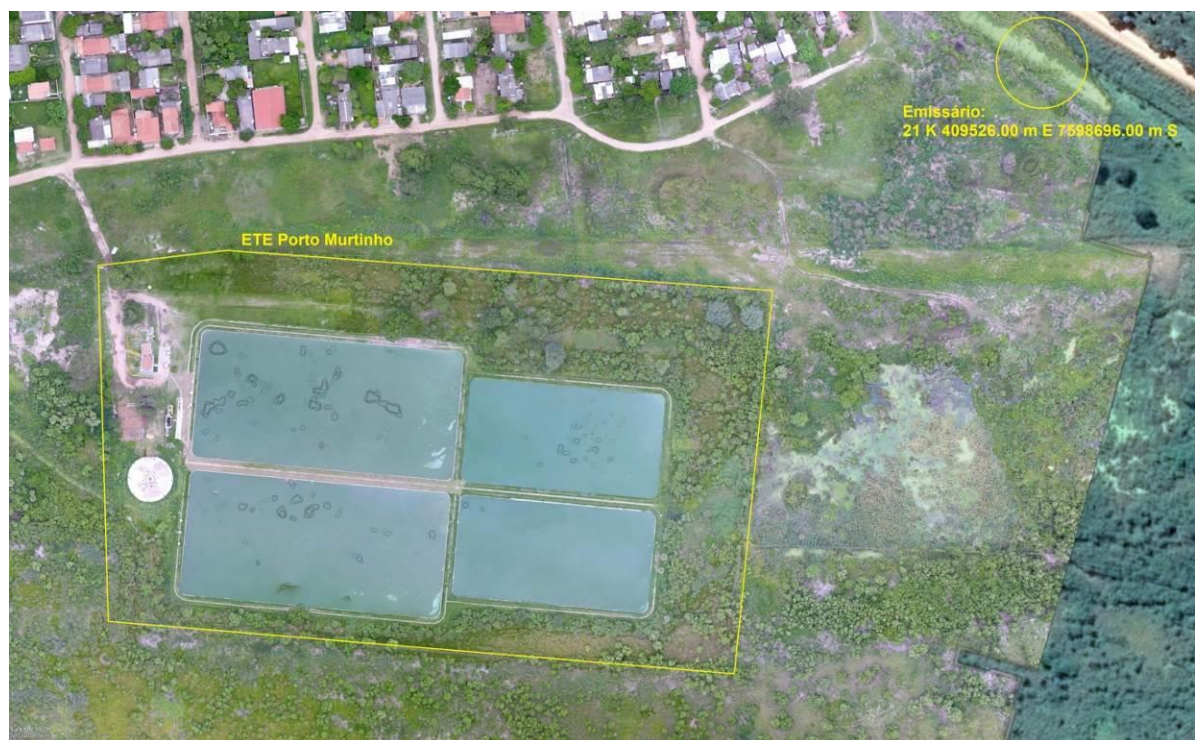
**Figura 2: Vista aérea da ETE Porto Murtinho, Porto Murtinho, MS.**

A ETE Porto Murtinho está localizada na zona urbana ao final da Rua Cel. Alfredo Pinto, coordenadas geográficas UTM (21 K) 409.247 E / 7.598.945 S, distante cerca de 2500 m do corpo receptor. Encontra-se totalmente cercada, porém na porção oeste a cerca está caída, com árvores esparsas em seu interior e sem cortina arbórea no entorno (Figuras 2 e 3).

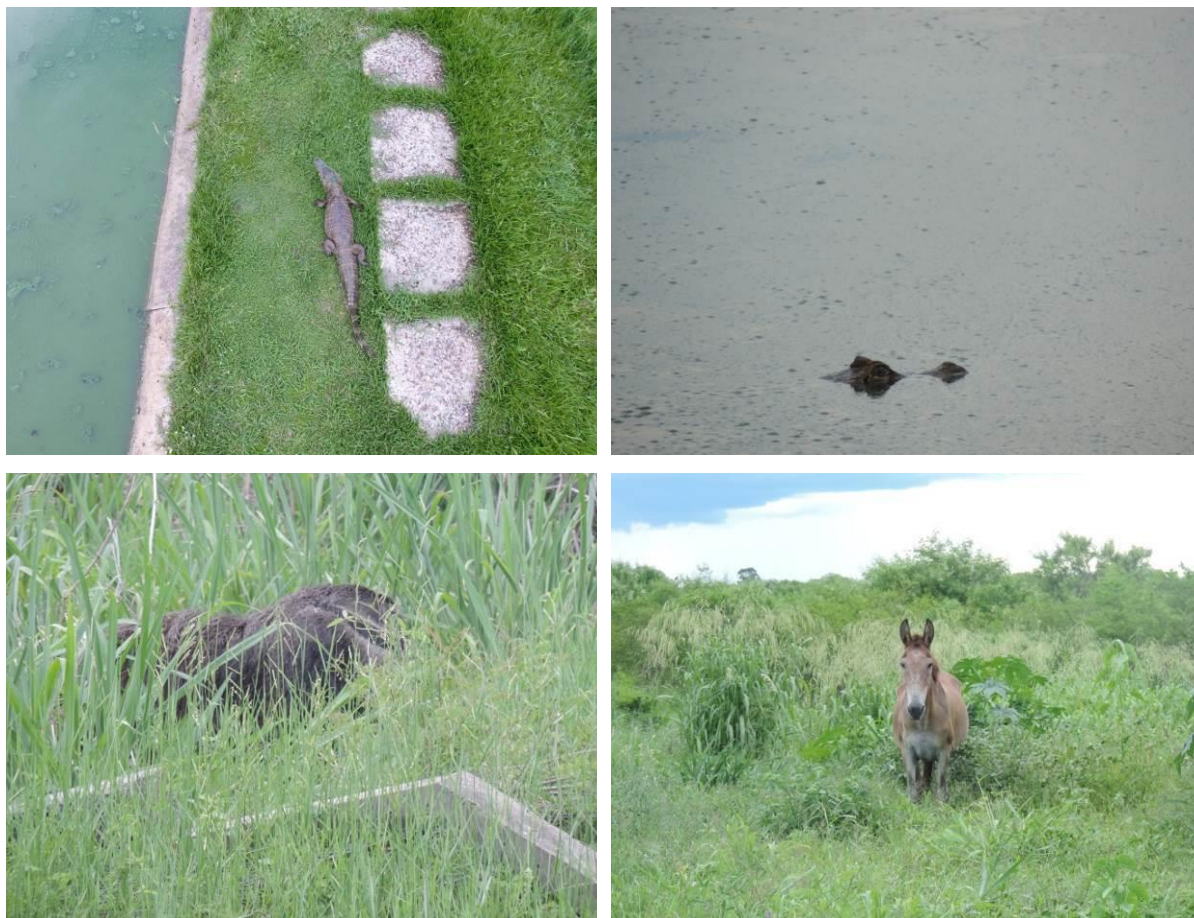
**Figura 5: Registro de animais domésticos e de animais silvestres na área da ETE Porto Murtinho, Porto Murtinho, MS.**

Na visita técnica não foi detectado qualquer acidente ou incidente com pessoas, não há reclamações da população do entorno quanto ao odor. Entretanto, constatou-se a presença de insetos, animais domésticos (cavalo) e de animais silvestres (jacarés e tamanduá-bandeira) no local (Figura 5).

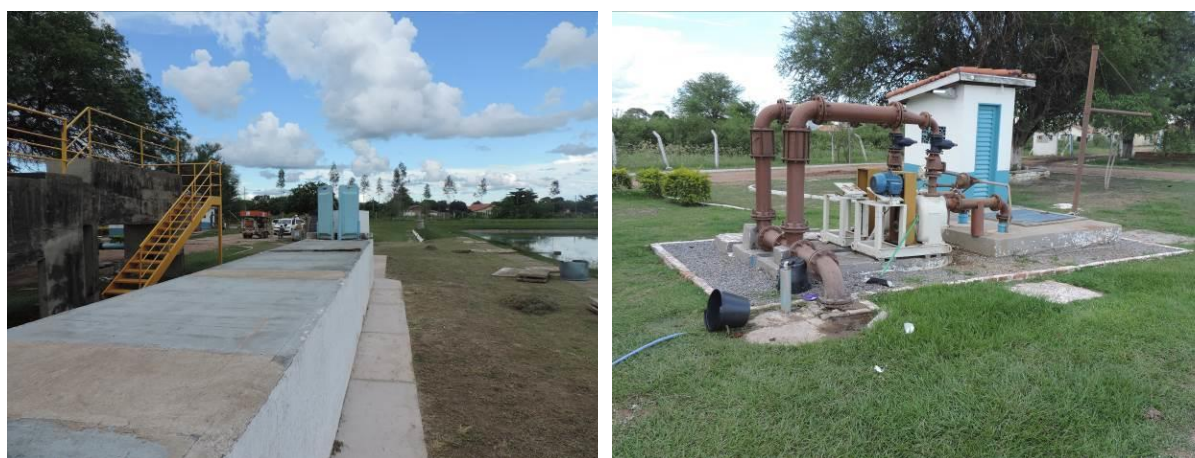
Figura 6: Vista geral da EEEB 001, Porto Murtinho, MS.

A EEEB 001 localiza-se na zona urbana de Porto Murtinho na Rua Cel. Alfredo Pinto, Bairro Jockey Club, dentro do pátio da ETE, coordenadas geográficas UTM (21 K) 409.265 E / 7.599.110 S, com função de recalcar todo o esgoto bruto coletado para a ETE Porto Murtinho. Encontra-se totalmente cercada, porém na porção oeste a cerca está caída (Figura 6). Não possui informação sobre extravasor.

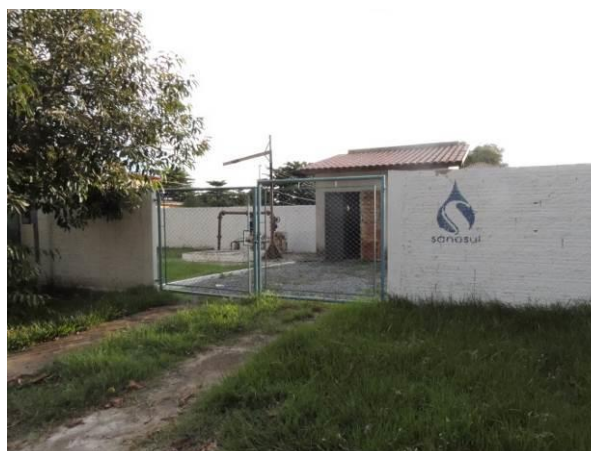
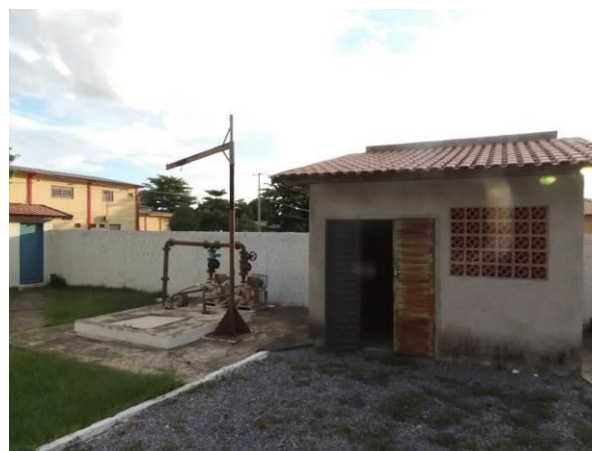
Figura 7: Vista geral da EEEB 002, Porto Murtinho, MS.

A EEEB 002 localiza-se na Rua João Pessoa esquina com Rua 13 de Maio, coordenadas geográficas UTM (21 K) 408.440 E / 7.600.146 S, com a função de bombear o esgoto bruto da região central para a EEEB 001. Encontra-se completamente cercada por muros, cercas e portão com trancas (Figura 7 **Erro! Fonte de referência não encontrada.**). Não possui informação sobre extravasor.

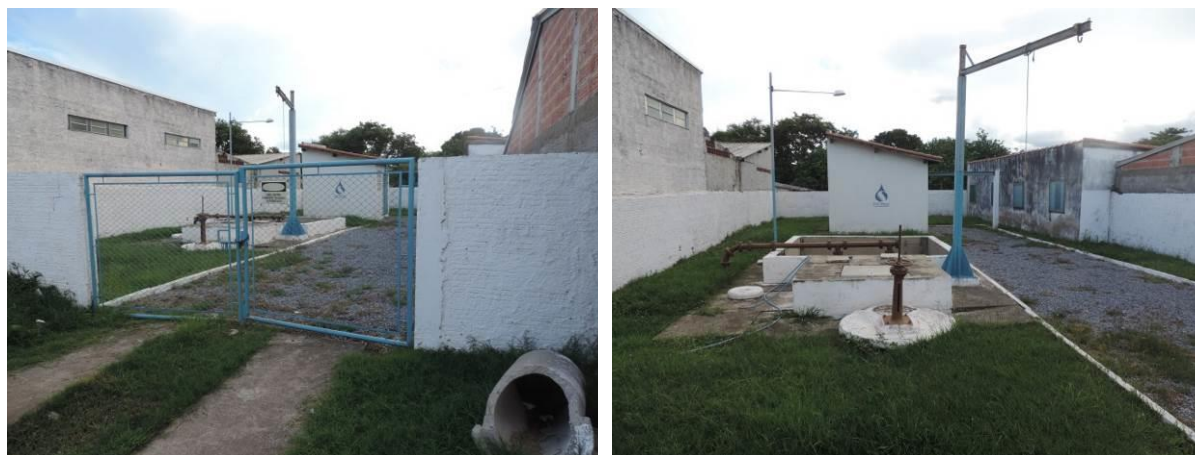
Figura 8: Vista geral da EEEB 003, Porto Murtinho, MS.

A EEEB 003 localiza-se na Rua Ten. Antônio João no Bairro Nossa Senhora do Caacupê, coordenadas geográficas UTM (21 K) 407.908 E / 7.599.669 S, com a função de bombear o esgoto bruto do bairro Nossa Senhora do Caacupê para a EEEB 005. Encontra-se completamente cercada por muros e portão com trancas (Figura 8). Não possui informação sobre extravasor.

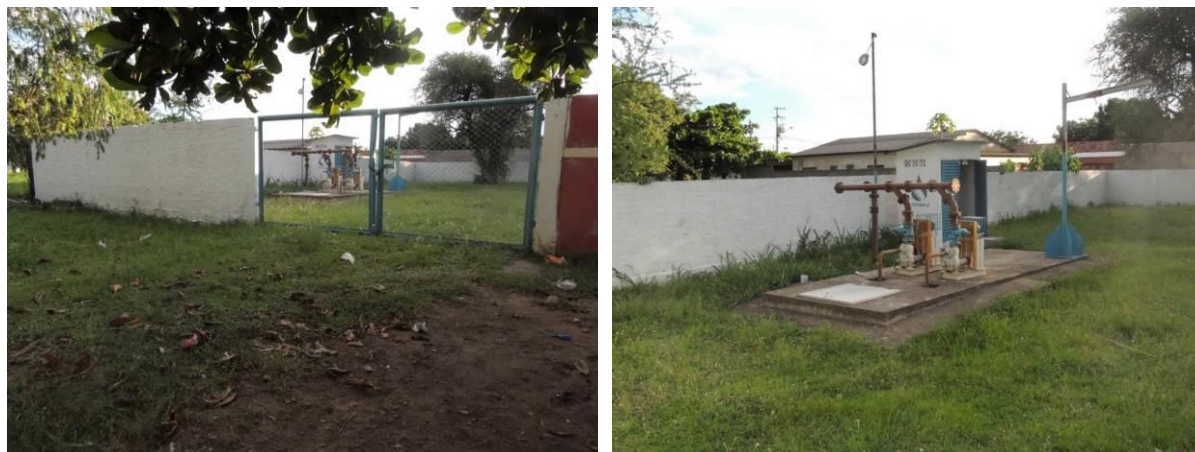
**Figura 9: Vista geral da EEEB 004, Porto Murtinho, MS.**

A EEEB 004 localiza-se na Rua Amadeo Santos, coordenadas geográficas UTM (21 K) 408.896 E / 7.600.465 S, com a função de bombear o esgoto bruto coletado no Bairro Florestal para a EEEB 001. Encontra-se completamente cercada por muros, cercas e grades com portão e trancas (Figura 9**Erro! Fonte de referência não encontrada.**). Não possui informação sobre extravasor.

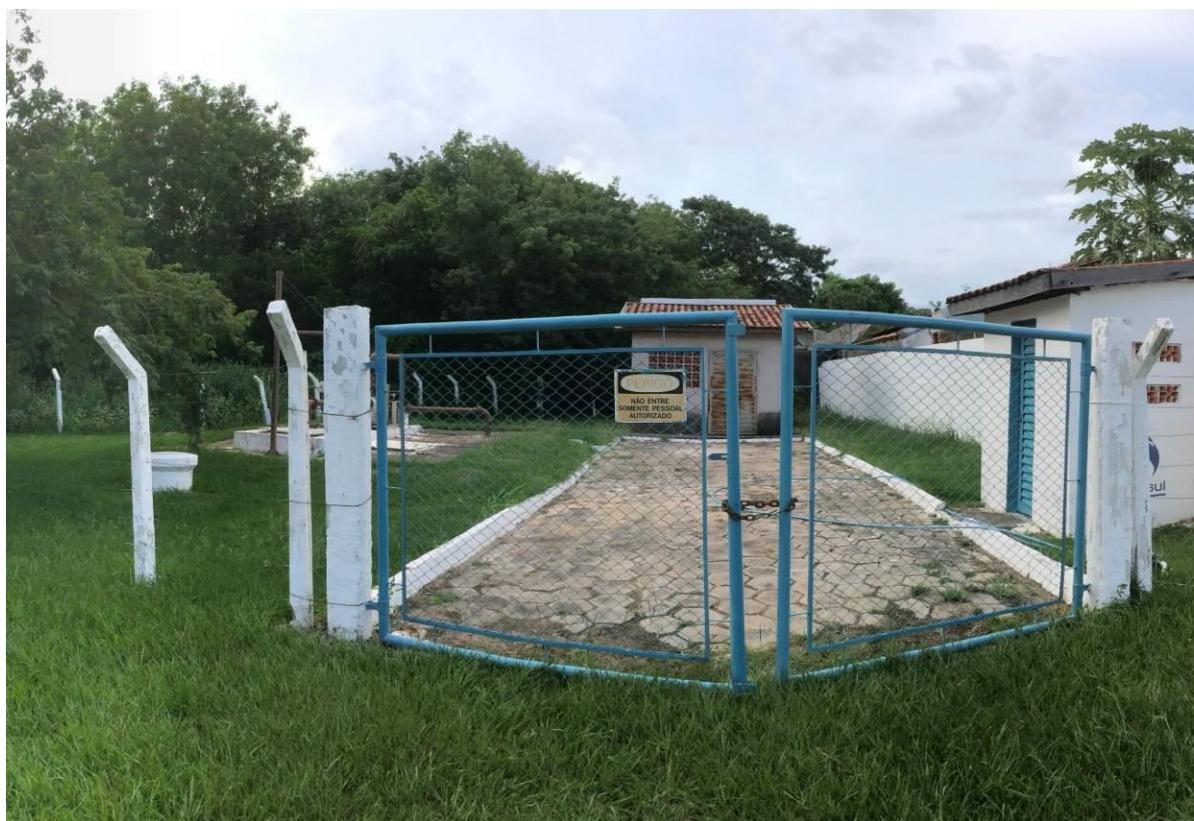
**Figura 10: Vista geral da EEEB 005, Porto Murtinho, MS.**

A EEEB 005 localiza-se na Rua Capitão Cantalice, Bairro Fundão, nas coordenadas geográficas UTM (21 K) 408.125 E / 7.599.452 S, com a função de bombear o esgoto bruto coletado no Bairro Fundão para a EEEB 001. Encontra-se completamente cercada por cercas e grades com portão e trancas (Figura 10). Não possui informação sobre extravasor.

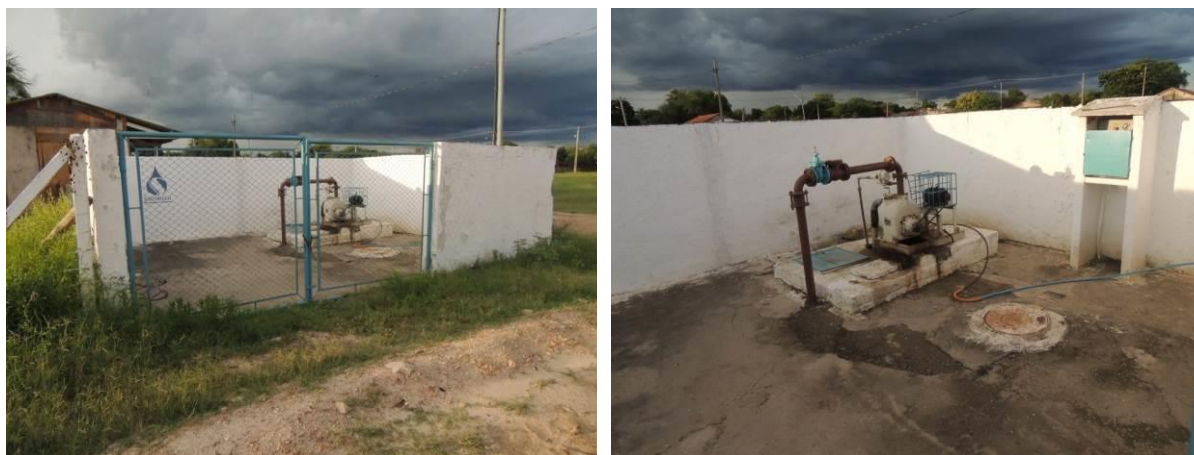
Figura 11: Vista geral da EEEB 006, Porto Murtinho, MS.

A EEEB 006 localiza-se na Rua Ricardo Dias, Bairro Salim Cafure, nas coordenadas geográficas UTM (21 K) 409.347 E / 7.600.637 S, com a função de bombear o esgoto bruto coletado no Bairro Salim Cafure para a EEEB 001. Encontra-se completamente cercada por muros e grades com portão e trancas (Figura 11). Não possui informação sobre extravasor.

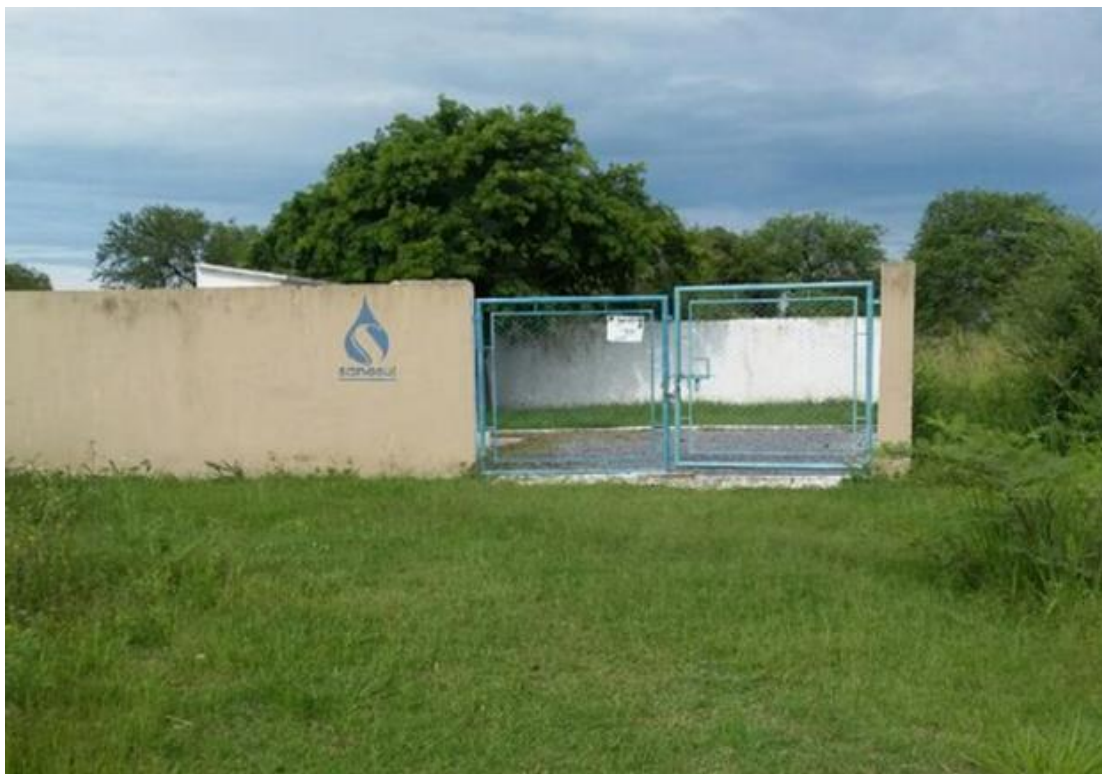
**Figura 12: Vista geral da EEEB 007, Porto Murtinho, MS.**

A EEEB 007 localiza-se no final da Rua Camalote, Bairro Novo Habitar, coordenadas geográficas UTM (21 K) 409.680 E / 7.599.787 S, com a função de bombear o esgoto bruto coletado no bairro Novo Habitar para a EEEB 001. Encontra-se completamente cercada por muros e grades com portão e trancas (Figura 12). Não possui informação sobre extravasor.

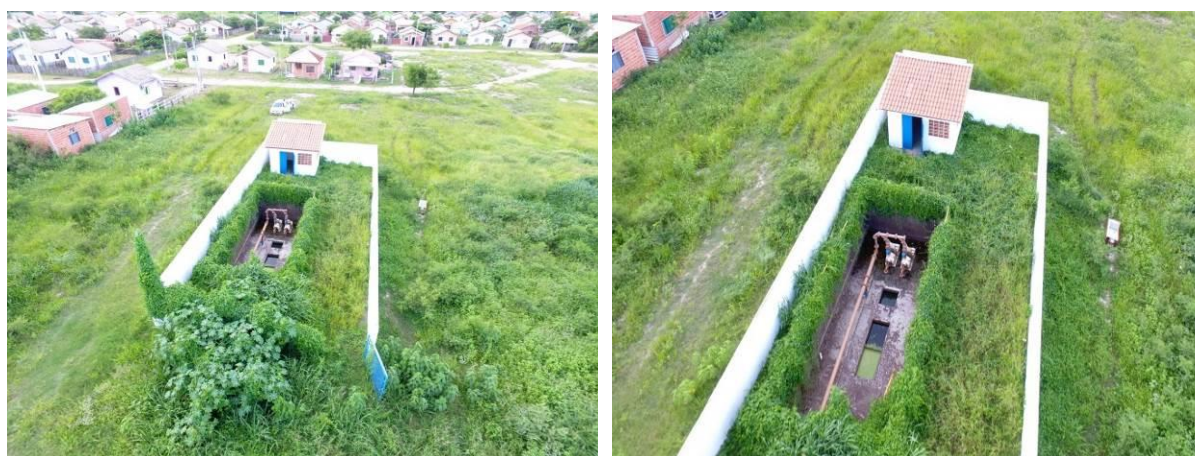
**Figura 13: Vista geral da EEEB 008, Porto Murtinho, MS.**

A EEEB 008 localiza-se na Rua 15 de Novembro esquina com a Rua Projetada 01, coordenadas geográficas UTM (21 K) 408.021 E / 7.598.741 S, com a função de bombear o esgoto bruto coletado no Bairro Dom Pepe para desarenador na ETE Porto Murtinho. Encontra-se completamente cercada por muros e grades com portão, que permanece aberto (Figura 13). Encontra-se inoperante. Não possui informação sobre extravasor.

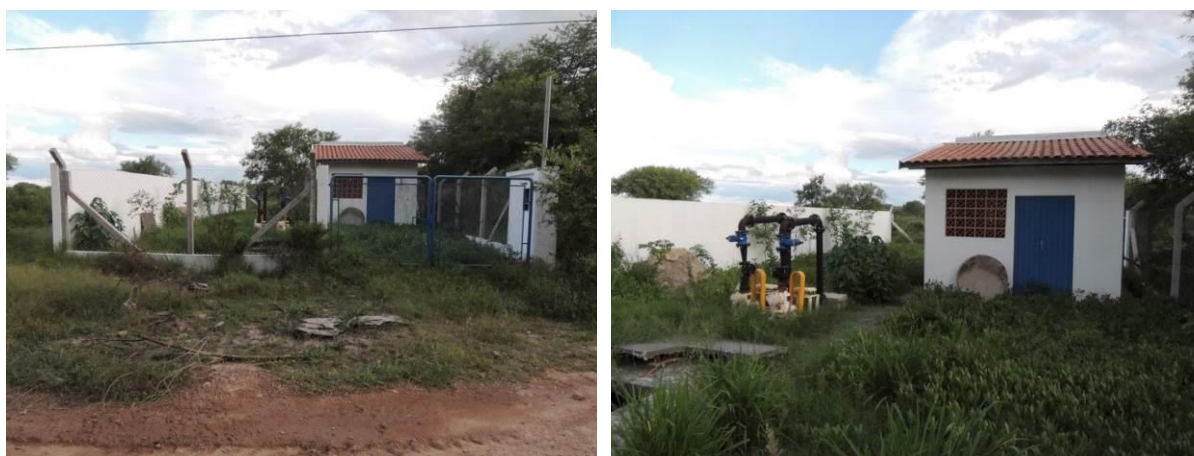
Figura 15: Vista geral da EEEB 010, Porto Murtinho, MS.

A EEEB 010 localiza-se na Rua Costa Marques, coordenadas geográficas UTM (21 K) 407.091 E / 7.599.006 S, com a função de bombear o esgoto bruto coletado no Loteamento Camalote para o subsistema 8. Encontra-se completamente cercada por muros, cercas e grades com portão e trancas (Figura 15). Encontra-se inoperante. Não possui informação sobre extravasor.
