GOVERNO DO ESTADO DE MATO GROSSO DO SUL
CONSELHO GESTOR DE PARCERIA PÚBLICO-PRIVADA - CGPPP
EMPRESA DE SANEAMENTO DE MATO GROSSO DO SUL S.A. - SANESUL

CADERNO 2 - MODELAGEM TÉCNICA

ITEM 8 - PLANO DE MITIGAÇÃO E GESTÃO DOS IMPACTOS AMBIENTAIS

Volume 66 - Tacuru

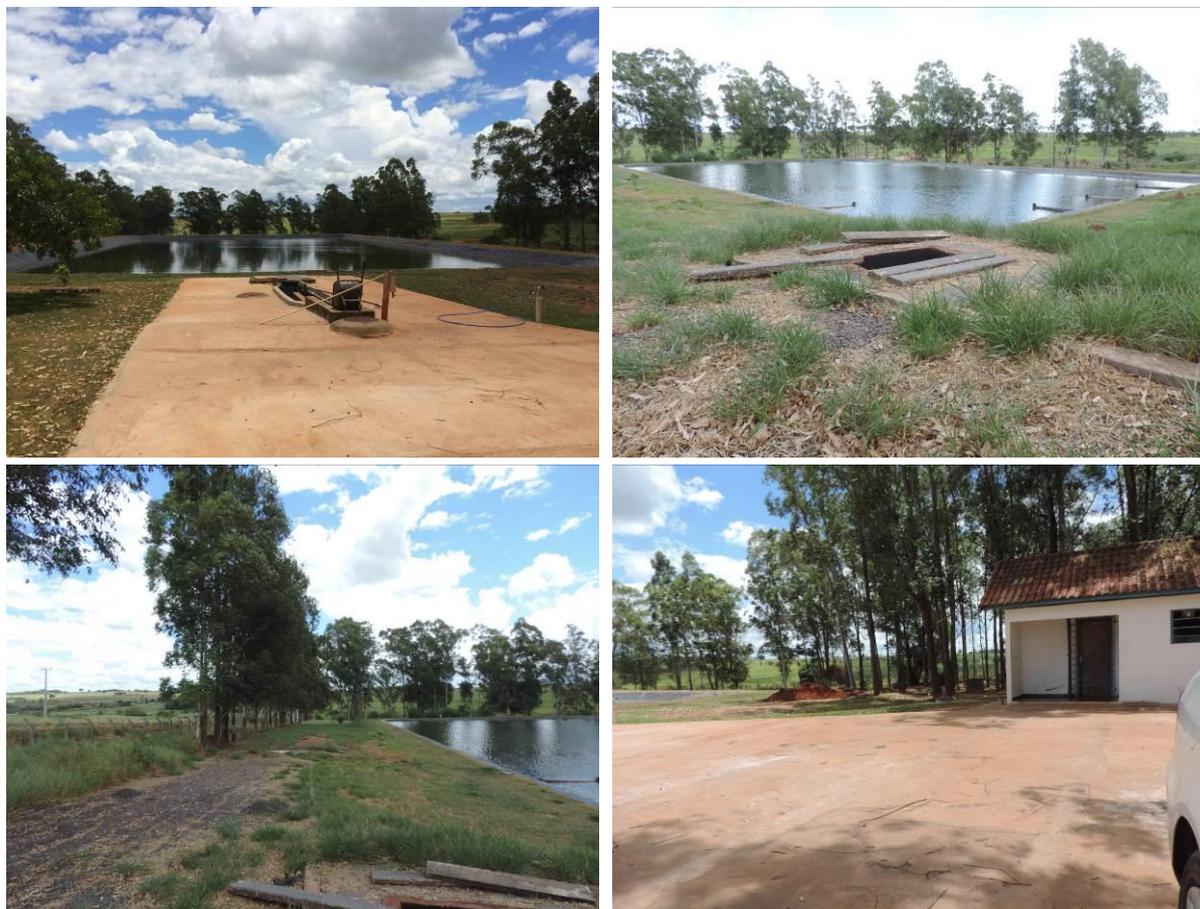
Figura 2: Vista geral da ETE Tacuru, Tacuru, MS.

A ETE Tacuru localiza-se na área urbana do município de Tacuru, com acesso pela Rodovia Estadual MS-160, nas coordenadas geográficas UTM (21 K) 701.054 E 7.384.079 S, distante 110 m do corpo receptor. Atualmente encontra-se totalmente

cercada com cercas rurais de arame liso. A ETE contém algumas árvores esparsas em seu interior e apresenta cortina arbórea (Figuras 2 e 3).

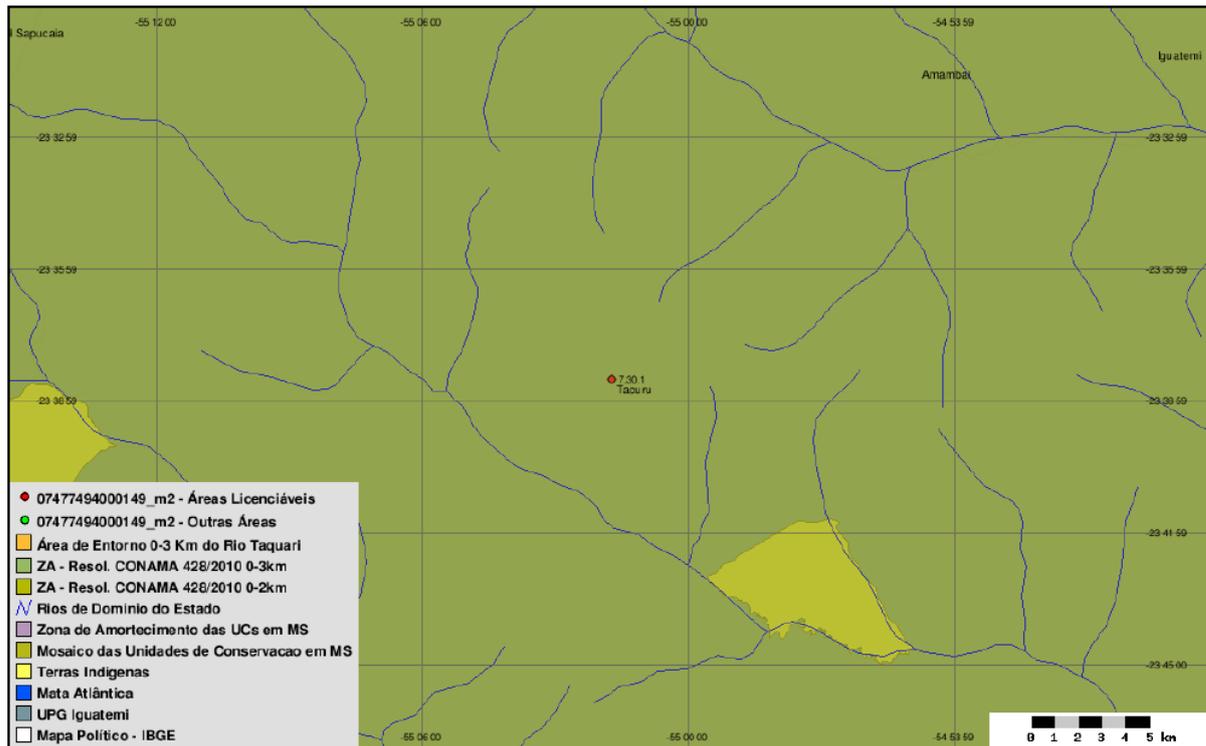
Figura 4: SISLA da ETE Tacuru (IMASUL, 2017)

A ETE Tacuru, de acordo com o Sistema Interativo de Suporte ao Licenciamento Ambiental (SISLA) de MS, se sobrepõe à Área de Proteção Ambiental Intermunicipal da Bacia do Rio Iguatemi, mas não se sobrepõe a Terras Indígenas, Áreas de Perambulação, Quilombolas e Assentamentos Rurais (Figura 4).

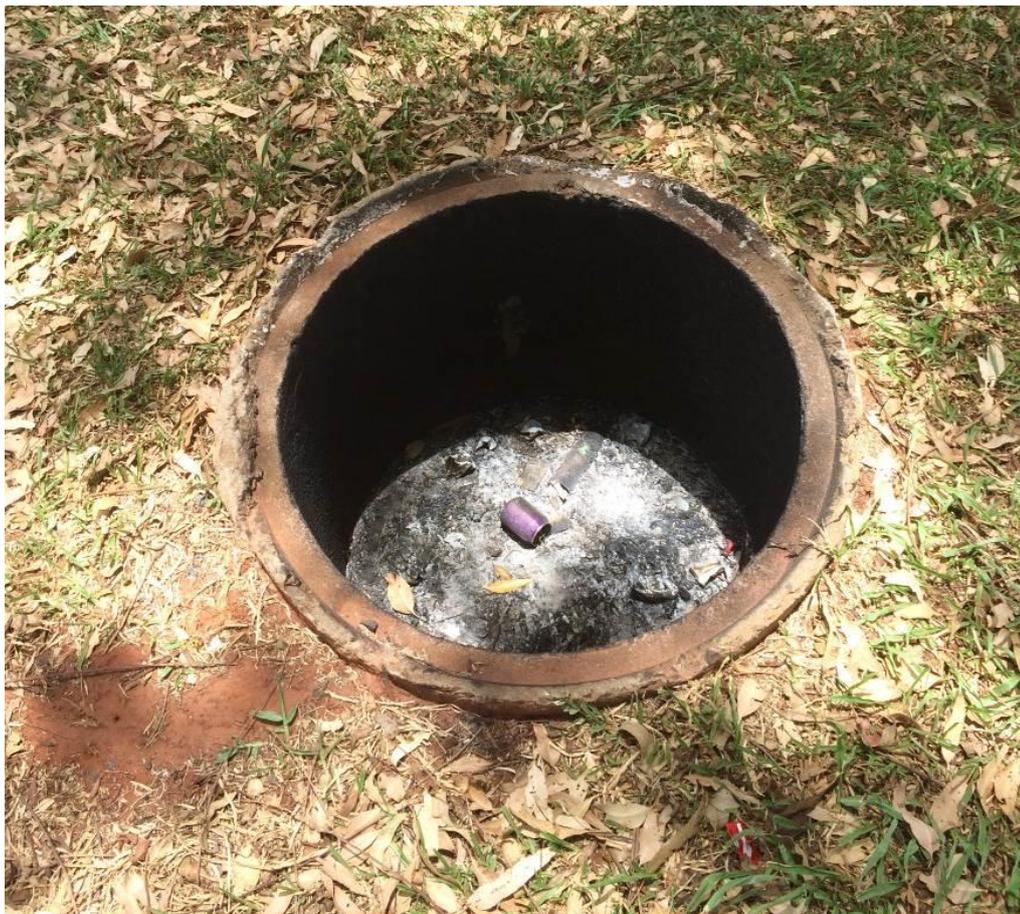
Figura 5: Queima de resíduos sólidos na área da ETE Tacuru, Tucuru, MS.

Não foram identificados passivos ambientais decorrentes de erosão e vazamentos. Entretanto, os resíduos sólidos retidos no gradeamento estão sendo enterrados e/ou queimados na própria área da ETE (Figura 5).

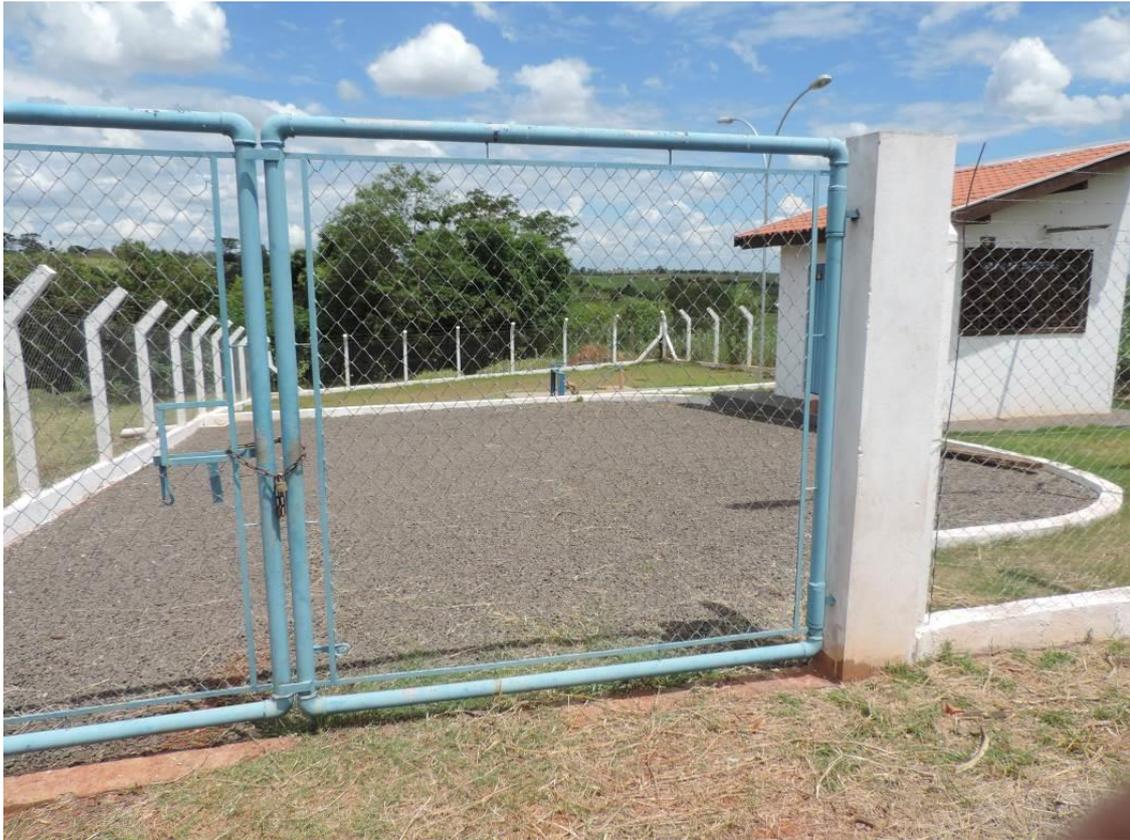
Figura 6: Vista geral da EEEB 001, Tacuru, MS.

A EEEB 001 localizada no final da Rua Izadora Vilhalva, coordenadas geográficas UTM (21 K) 703.151 E / 7.384.365 S, completamente cercada por cercas de alambrado com portão e trancas para entrada de veículos (Figura 6). Não apresenta vegetação interna e nem cortina arbórea.

Não possui informações sobre extravasor.

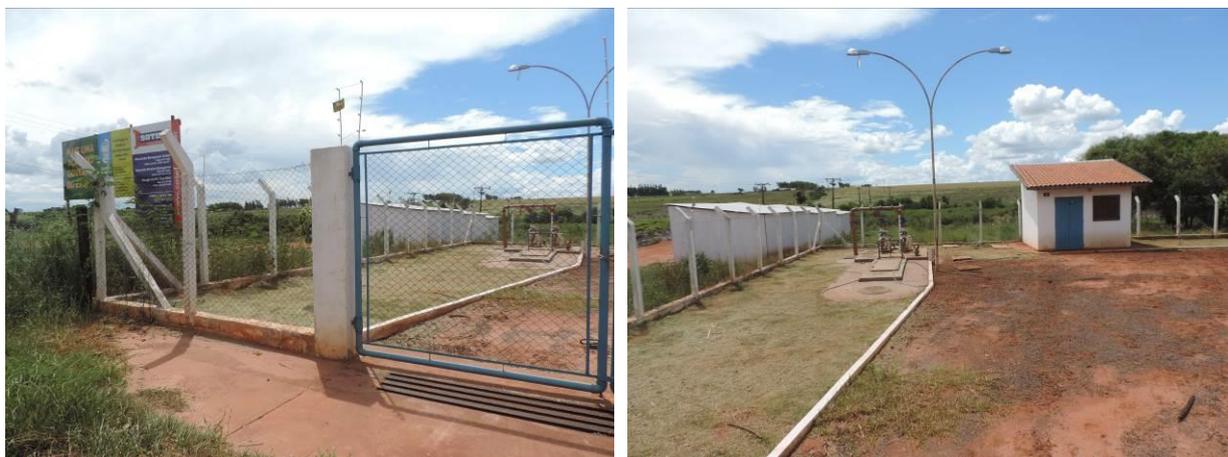
Figura 7: Vista geral da EEEB 002, Tacuru, MS.

A EEEB 002 localizada no final da Rua José Marques, coordenadas geográficas UTM (21 K) 701.643 E / 7.384.717 S, completamente cercada por cercas de alambrado com portão e trancas para entrada de veículos (Figura 7). Não apresenta vegetação interna e nem cortina arbórea. Não possui informações sobre extravasor.
