CADERNO 2 - MODELAGEM TÉCNICA

Estudos de Engenharia, Ambiental e Social

ITEM 8 - PLANO DE MITIGAÇÃO E GESTÃO DOS IMPACTOS AMBIENTAIS
Volume 69 - Três Lagoas

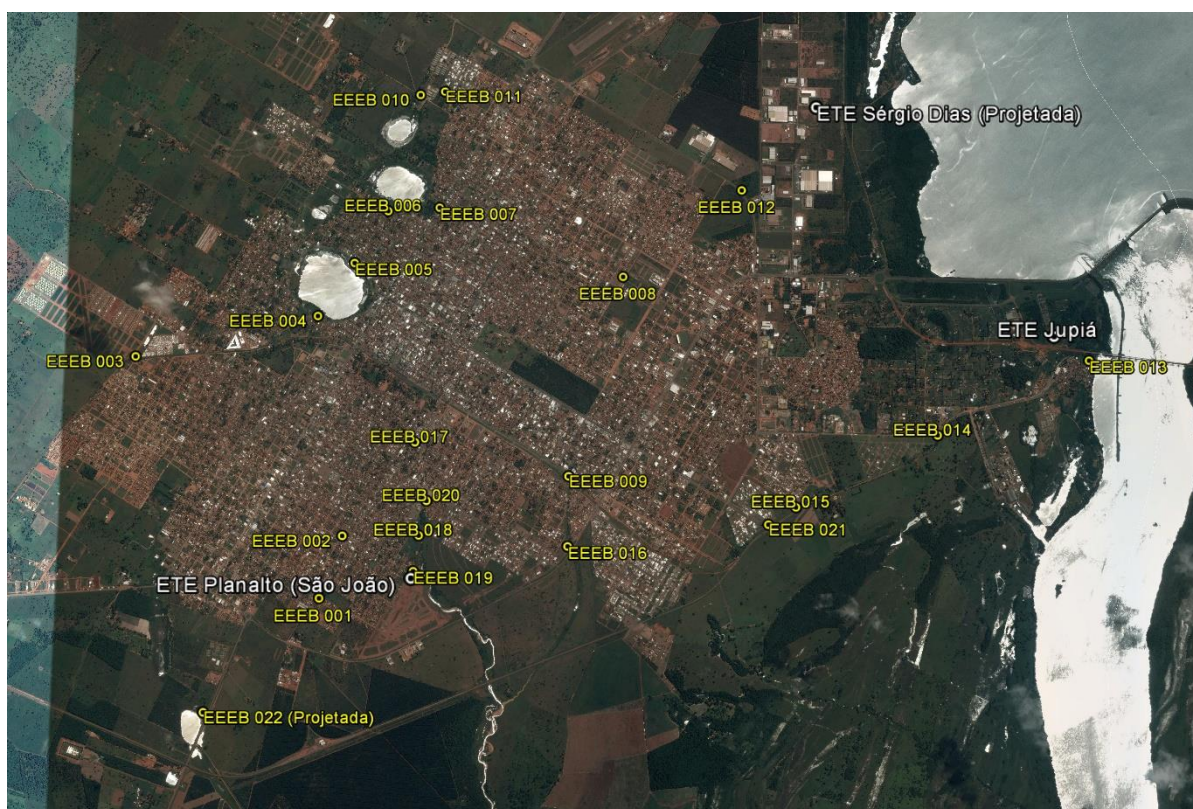
Figura 1: Localização das Unidades Operacionais existentes e projetadas na cidade de Três Lagoas, MS.

A cidade de Três Lagoas possui duas Estações de Tratamento de Esgotos (ETE), ambas em operação e com obras de ampliação, 20 Estações Elevatórias de Esgoto Bruto (EEEB) em operação e uma Estação Elevatória de Esgoto Bruto (EEEB) em implantação. Possui ainda áreas selecionadas para a implantação de uma Estação de Tratamento de Esgotos (ETE) e uma Estação Elevatória de Esgoto Bruto projetadas (Figura 1).

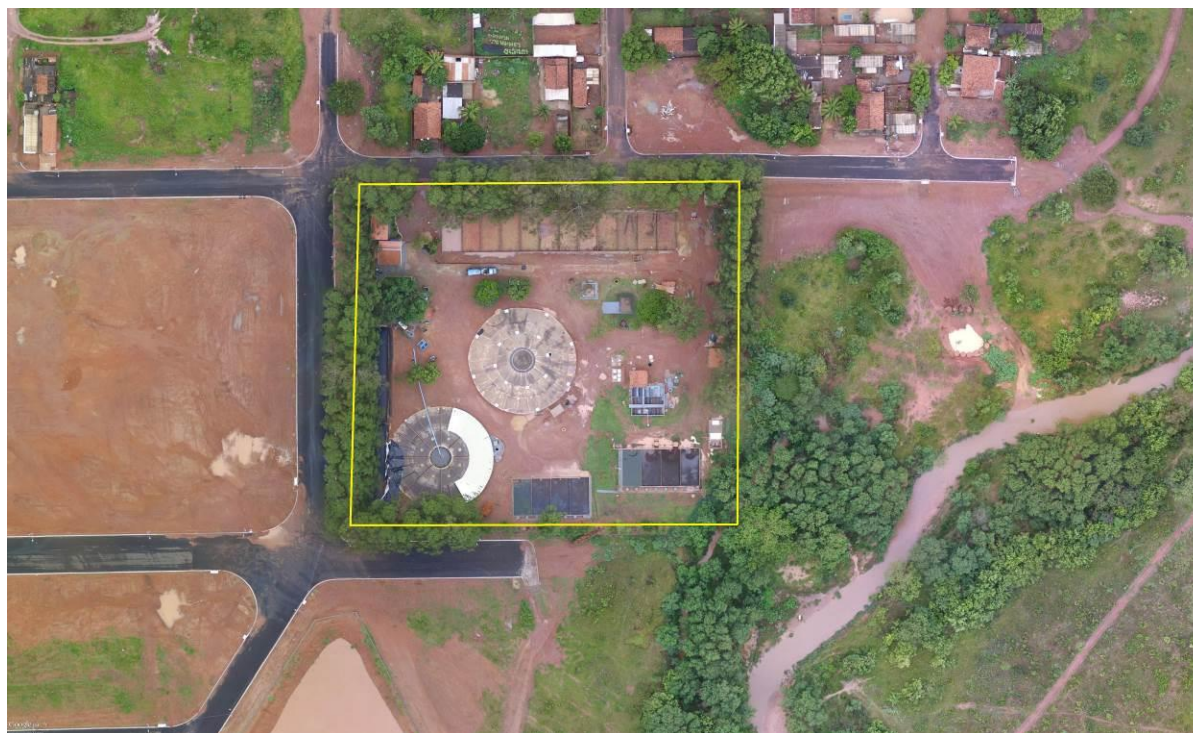
Figura 2: Vista aérea da ETE Planalto em ampliação, Três Lagoas, MS.

A ETE Planalto (São João) está localizada na zona urbana de Três Lagoas na Rua Sabiá com a Rua D, coordenadas geográficas UTM (22 K) 426.421 E/ 7.698.456 S, distante cerca de 20 m do corpo receptor. Encontra-se totalmente cercada, com poucas árvores em seu interior e com cortina arbórea no entorno (Figuras 2 e 3 Erro! Fonte de referência não encontrada.).

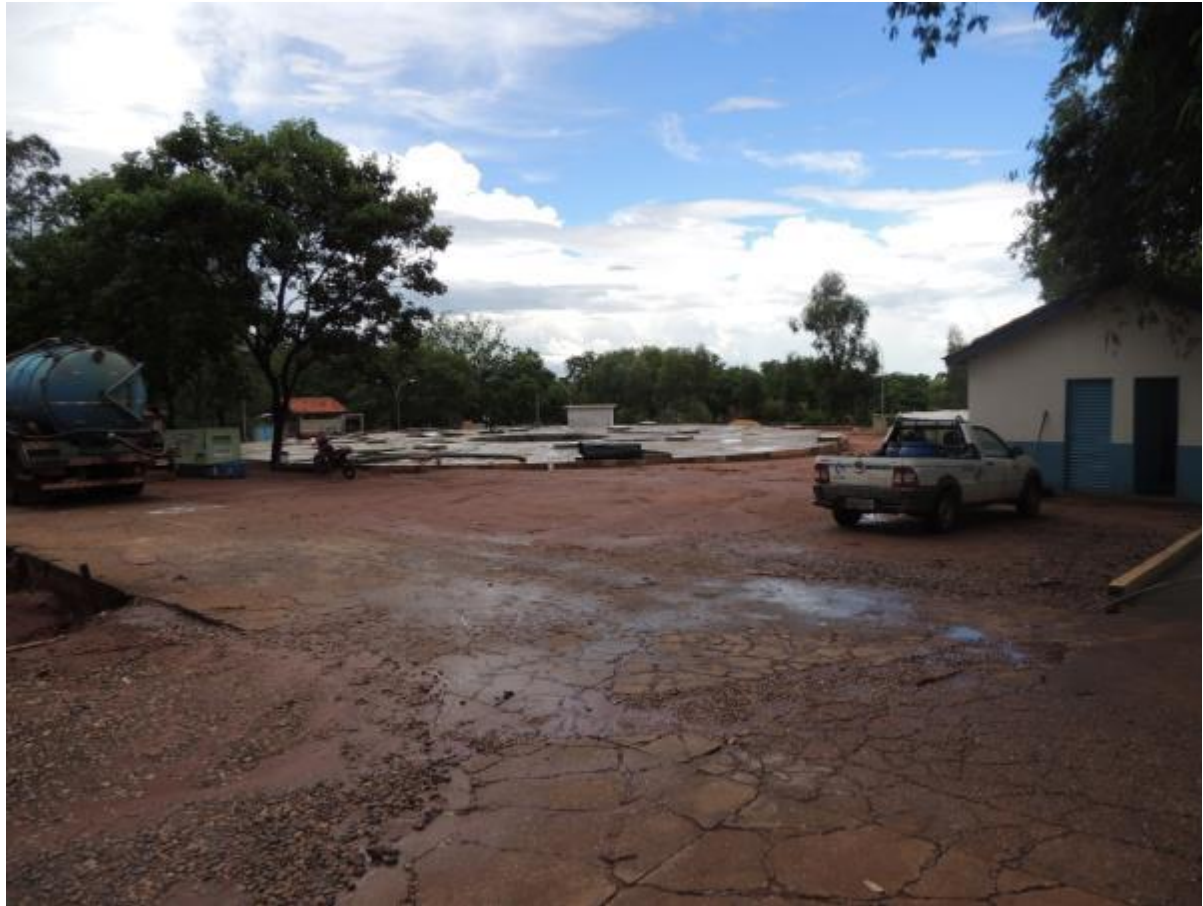
Figura 4: Vista geral da ampliação da ETE Planalto (São João), Três Lagoas, MS.

A ETE Planalto (São João) encontra-se em ampliação de sua capacidade, com a construção de um novo RALF (Figura 4), novos leitos de secagem para lodo e uma estação elevatória de efluente tratado (EEET).

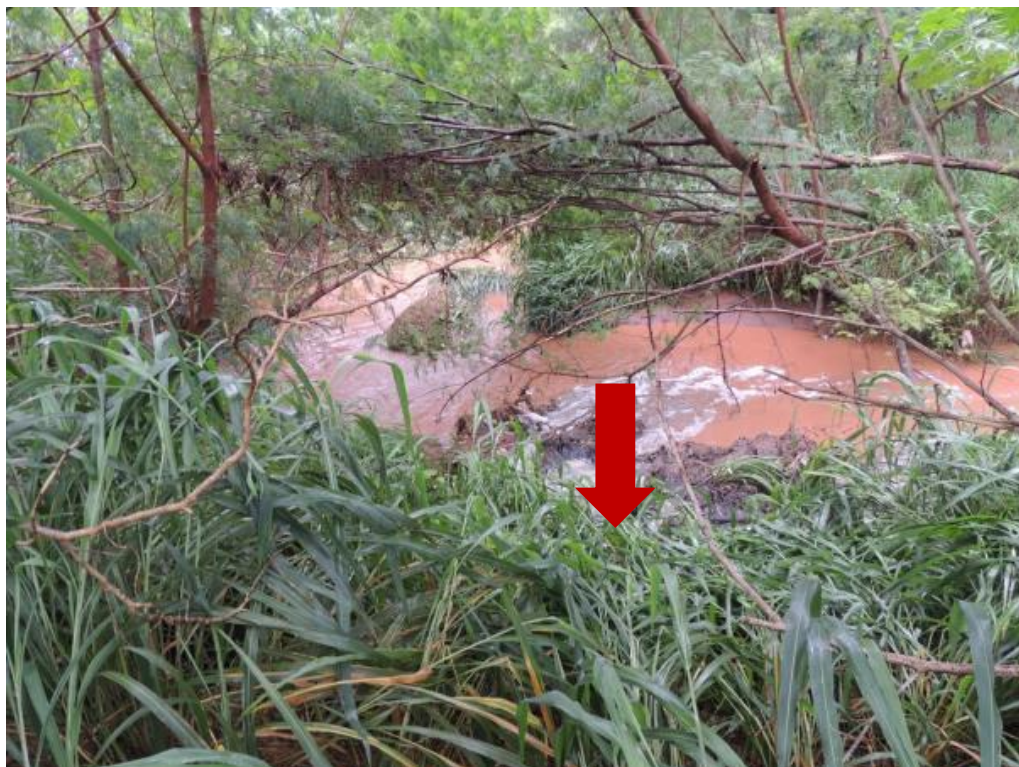
Figura 5: Emissário da ETE Planalto (São João) no Córrego da Onça, Três Lagoas, MS.

O lançamento do efluente no córrego Onça não é subfluvial, ao menos quando o nível da água deixa as margens à mostra (Figura 5). Salienta-se que, embora licenciada a situação, considera-se importante que o mesmo seja subfluvial.

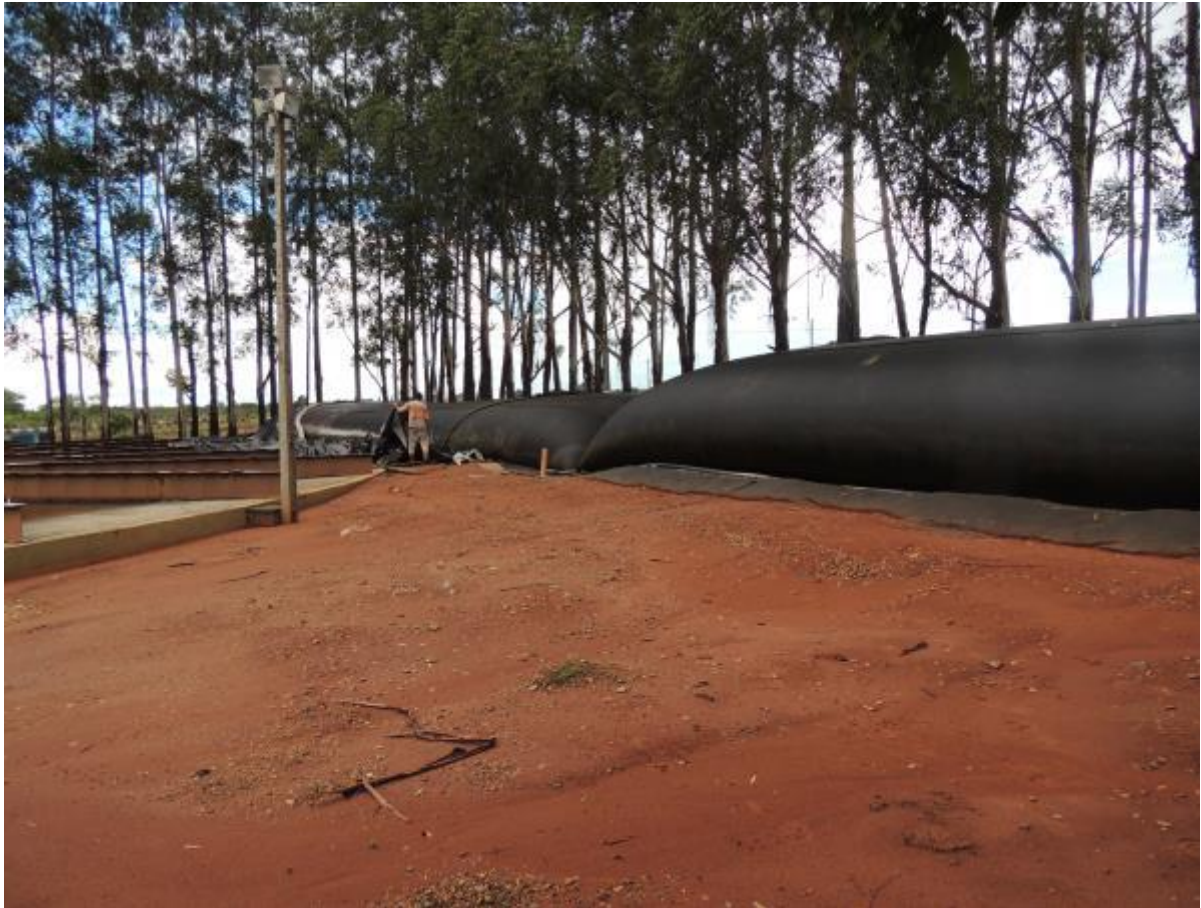
Figura 7: Bags utilizados para armazenar temporariamente os resíduos sólidos da ETE Planalto (São João), Três Lagoas, MS.

Os resíduos sólidos retidos no gradeamento, juntamente com o lodo desidratado no leito de secagem, estão sendo armazenados, como medida de emergência, em dois “bags” para desidratação do lodo (Figura 7). Após esse processo, os resíduos estavam sendo enviados para a ETE Jupiá, que atingiu a capacidade de armazenamento, sendo agora removidos e enviados para o município de Água Clara.

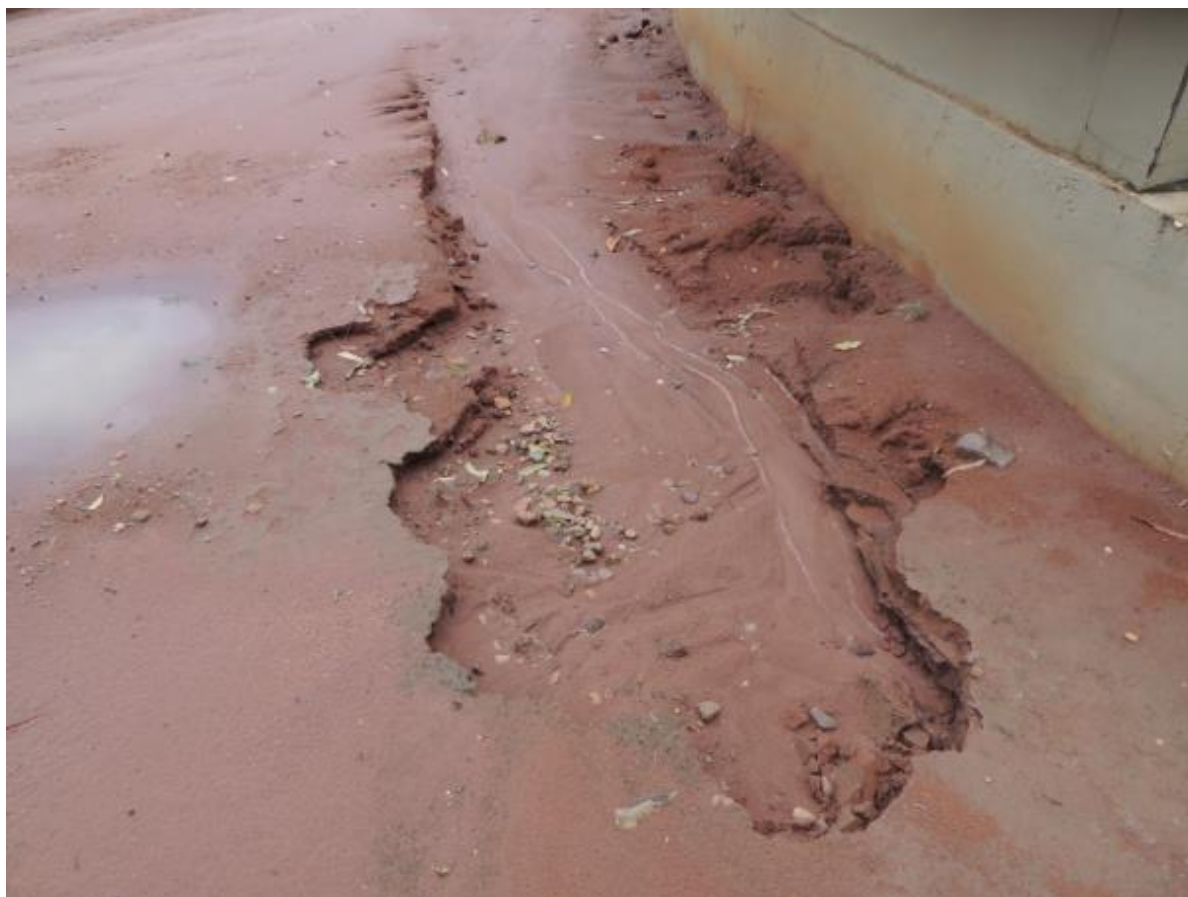
Figura 8: Início de processo erosivo próximo ao reator em operação, na ETE Planalto (São João), Três Lagoas, MS.

Não foram identificados passivos ambientais decorrentes de vazamentos e de acondicionamento de resíduos sólidos na área da ETE Planalto (São João). Entretanto, foram observados quatro pontos com processos erosivos no interior da ETE (Figuras 8 a 11), sendo que aquele mostrado na Figura 7 encontra-se muito próximo ao reator.

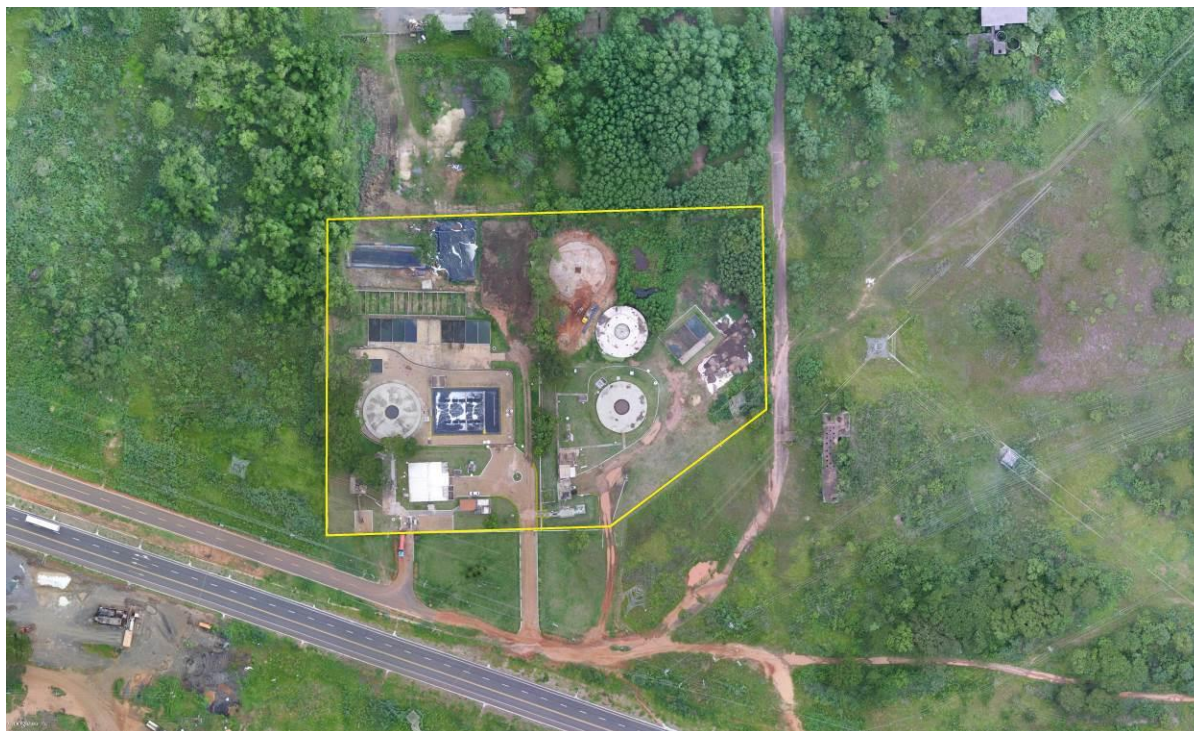
Figura 12: Acima: Vista aérea da ETE Jupιά em ampliação, Três Lagoas, MS.

A ETE Jupιά está localizada na zona urbana de Três Lagoas na Rua Jupιά, s/n, coordenadas geográficas UTM (22 K) 433.653 E / 7.701.161 S, distante cerca de 680 m do corpo receptor. Encontra-se em ampliação de sua capacidade, com a construção de um novo RALF e leitos de secagem. A ETE Jupιά encontra-se totalmente cercada com alambrado e portão com tranca para veículos e pedestres, com poucas árvores em seu interior e com cortina arbórea parcial no entorno (Figuras 12 e 13).

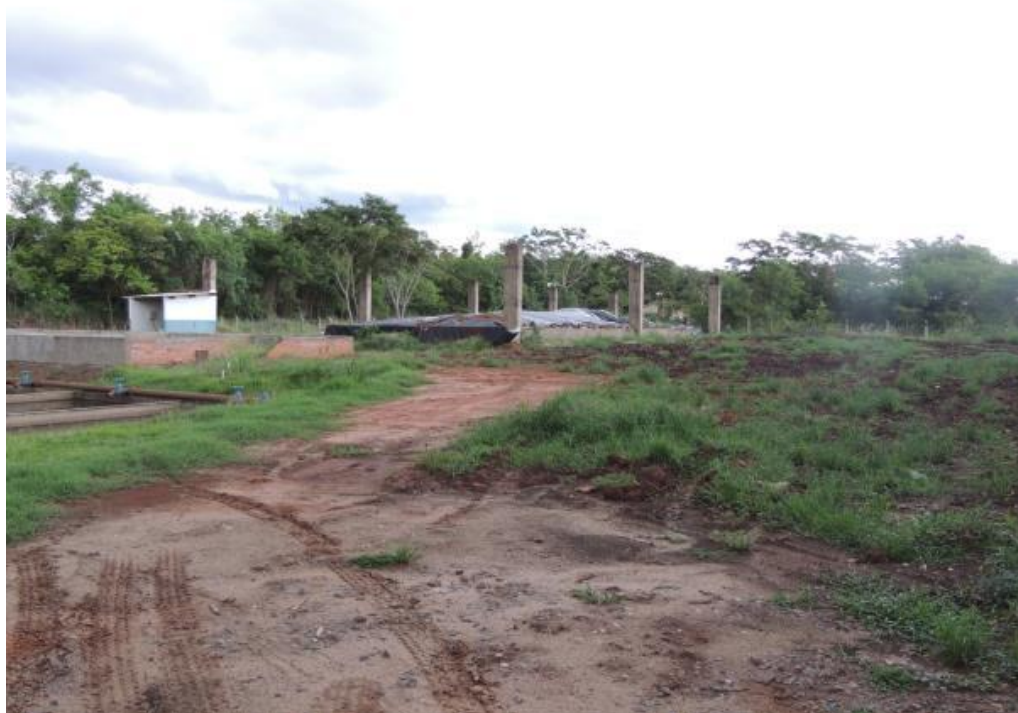
Figura 15: Acondicionamento do lodo seco, coberto por lona, no interior da ETE Jupiá, Três Lagoas, MS.

Não foram identificados passivos ambientais decorrentes de vazamentos e erosões na área da ETE Jupiá. No entanto, foram identificados passivos ambientais decorrentes de acondicionamento de resíduos sólidos, uma vez que existem dois pontos de estocagem de lodo seco, sendo um recoberto por lona (Figura 15) e o outro exposto (Figura 16). Além disso, na área em ampliação, observa-se um acúmulo de água ao lado do RALF em implantação (Figura 17).

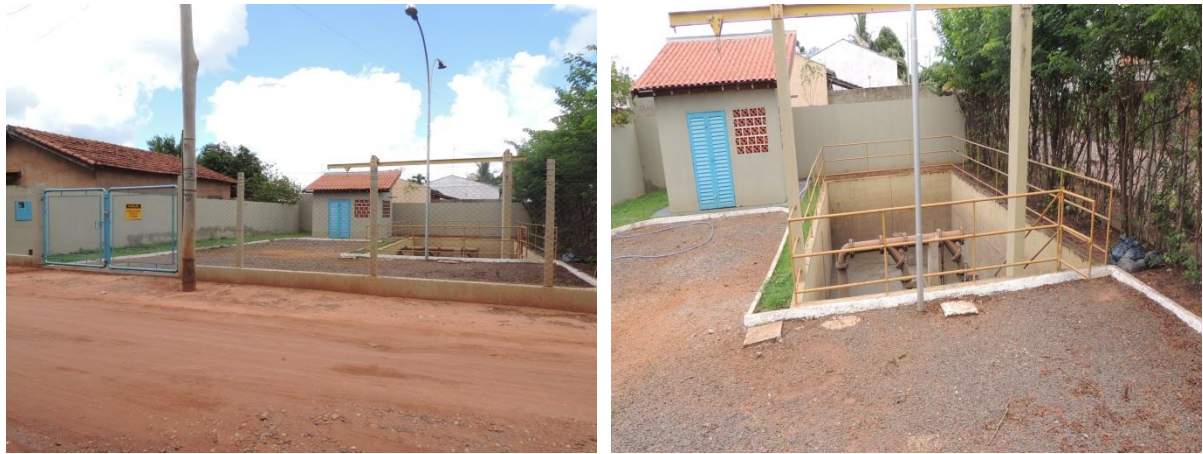
Figura 18: Vista geral da EEEB 01, Três Lagoas, MS.

A EEEB 001 localiza-se na zona urbana de Três Lagoas na Rua Manoel A. Jeremias, coordenadas geográficas UTM (22 K) 425.416 E / 7.698.243 S, com função de transposição de sub-bacia. Encontra-se totalmente cercada com alambrado e portão

com tranca para veículos e pedestres, com cortina arbórea parcial (Figura 18). Não possui extravasor.

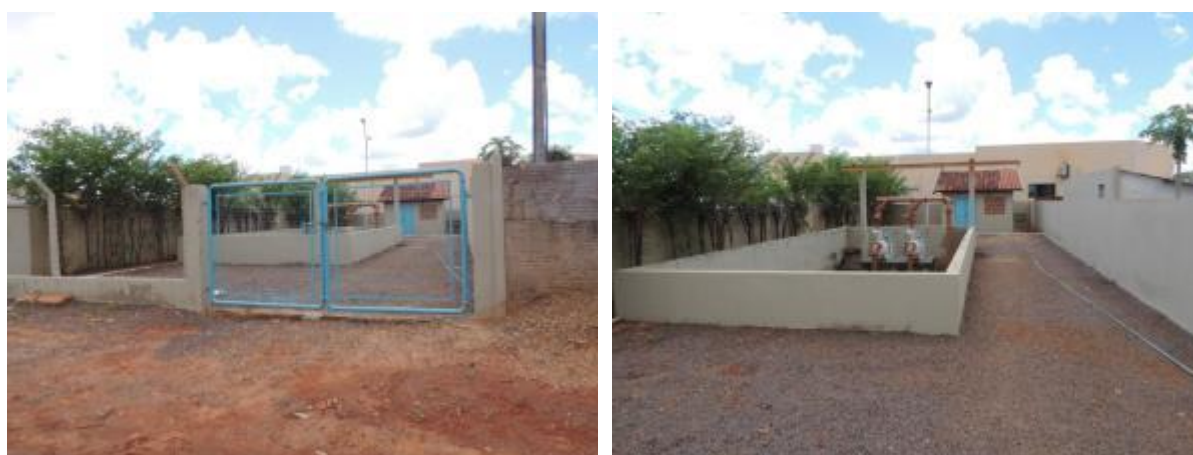
Figura 19: Vista geral da EEEB 002, Três Lagoas, MS.

A EEEB 002 localiza-se na Rua Yamaguti Kankiti, n° 1875, coordenadas geográficas UTM (22 K) 425.728 E / 7.698.878 S, com função de transposição de sub-bacia. Encontra-se completamente cercada por muro e alambrado, com cortina arbórea parcial e portão com trancas para veículos (Figura 19). Não possui extravasor.

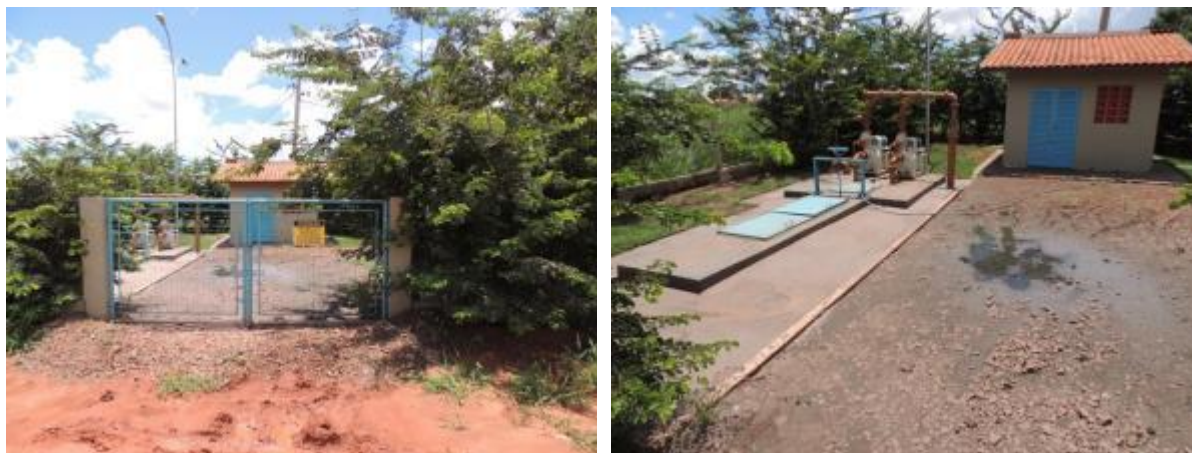
Figura 20: Vista geral da EEEB 003, Três Lagoas, MS.

A EEEB 003 localiza-se próximo ao cruzamento da Ferrovia Novoeste com Rua Henry Abude Dias, coordenadas geográficas UTM (22 K) 423.274 E / 7.700.907 S, tendo como

função a transposição de sub-bacia. Encontra-se completamente cercada por alambrado e portão com trancas para veículos (Figura 20). Não possui extravasor.

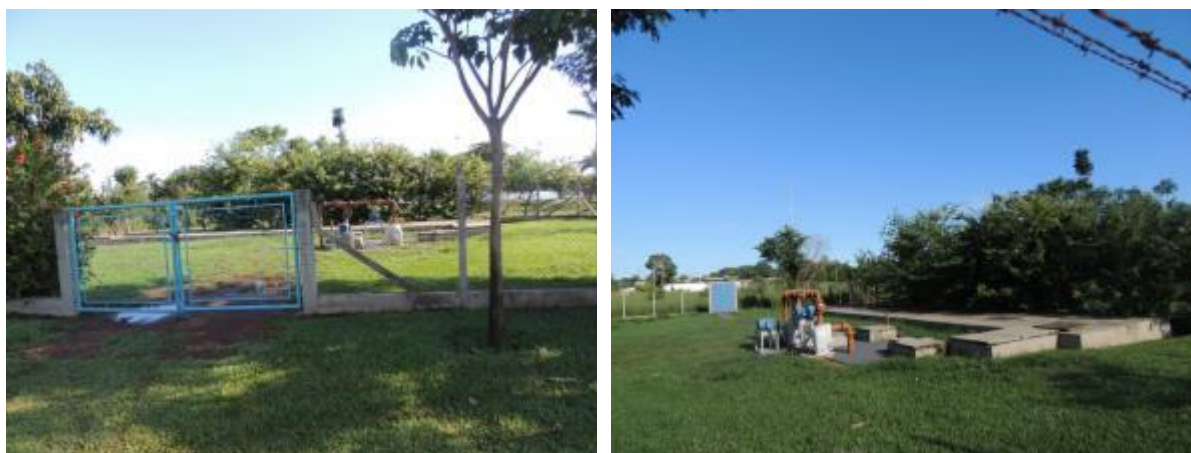
Figura 21: Vista geral da EEEB 004, Três Lagoas, MS.

A EEEB 004 localiza-se na Av. Aldair Rosa de Oliveira, n° 1101, coordenadas geográficas UTM (22 K) 425.317 E / 7.701.361 S, tendo como função a transposição de sub-bacia. Encontra-se completamente cercada por alambrados e com portão e trancas para veículos (Figura 21). Possui extravasor.

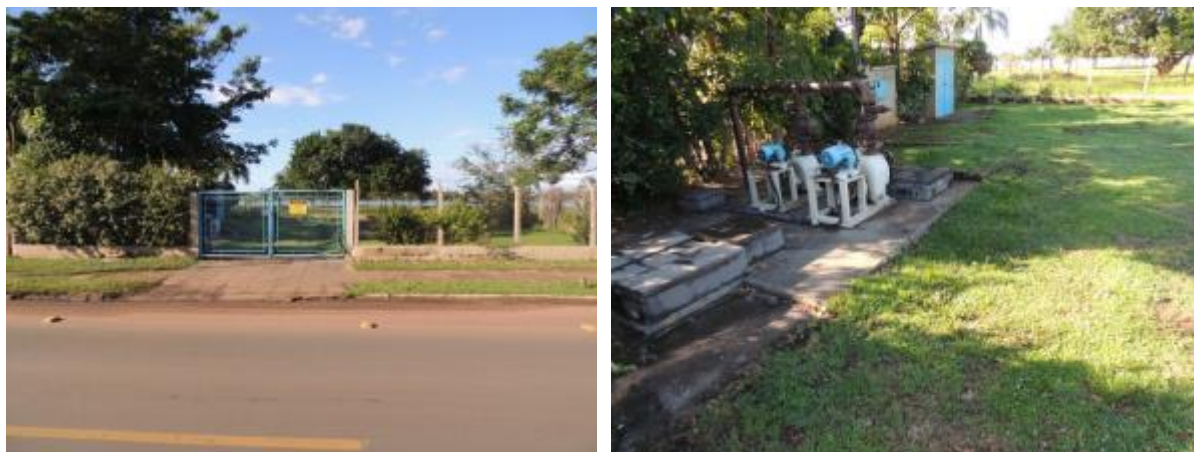
Figura 22: Vista geral da EEEB 005, Três Lagoas, MS.

A EEEB 005 localiza-se na Av. Aldair Rosa de Oliveira, n° 458, coordenadas geográficas UTM (22 K) 425.714 E / 7.701.974 S, tendo como função a transposição de sub-bacia. Encontra-se completamente cercada por alambrado e com portão e trancas para veículos (Figura 22). Não possui informação sobre extravasor.

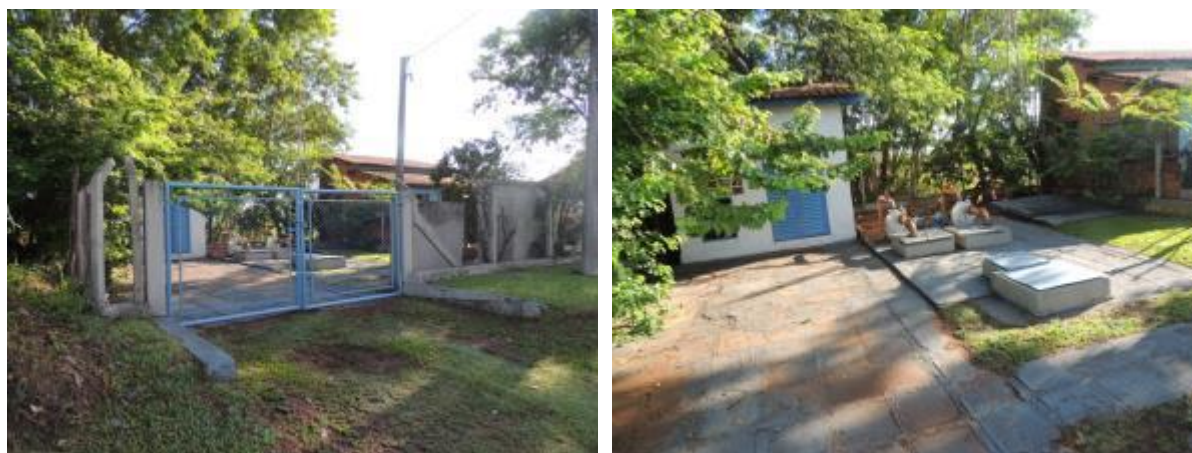
Figura 23: Vista geral da EEEB 006, Três Lagoas, MS.

A EEEB 006 localiza-se na Rua Egídio Thomé, n° 458, coordenadas geográficas UTM (22 K) 426.094 E / 7.702.563 S, tendo como função a transposição de sub-bacia. Encontra-se completamente cercada por alambrado e com portão e trancas para veículos (Figura 23). Não possui extravasor.

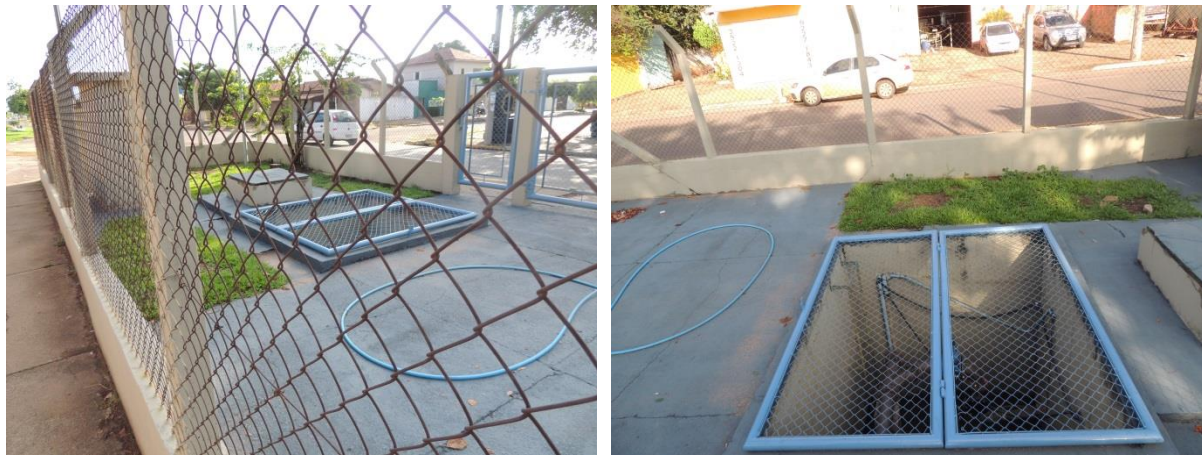
Figura 24: Vista geral da EEEB 007, Três Lagoas, MS.

A EEEB 007 localiza-se na Av. Filinto Müller, n° 1894, coordenadas geográficas UTM (22 K) 426.671 E / 7.702.609 S, tendo como função a transposição de sub-bacia. Encontra-se completamente cercada por alambrado e com portão e trancas para veículos (Figura 24). Não possui extravasor.

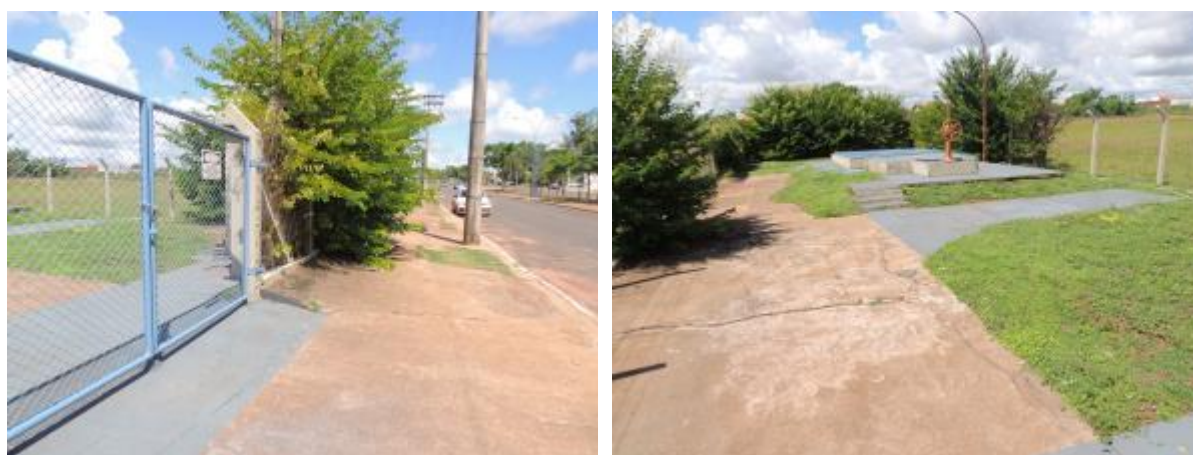
Figura 25: Vista geral da EEEB 009, Três Lagoas, MS.

A EEEB 009 localiza-se na Av. Rosário Congro próximo ao encontro com a Rua Márcia Mendes, coordenadas geográficas UTM (22 K) 428.160 E / 7.699.585 S, tendo como função a transposição de sub-bacia. Encontra-se completamente cercada por alambrado e com portão com trancas para veículos (Figura 25). Não possui extravasor.

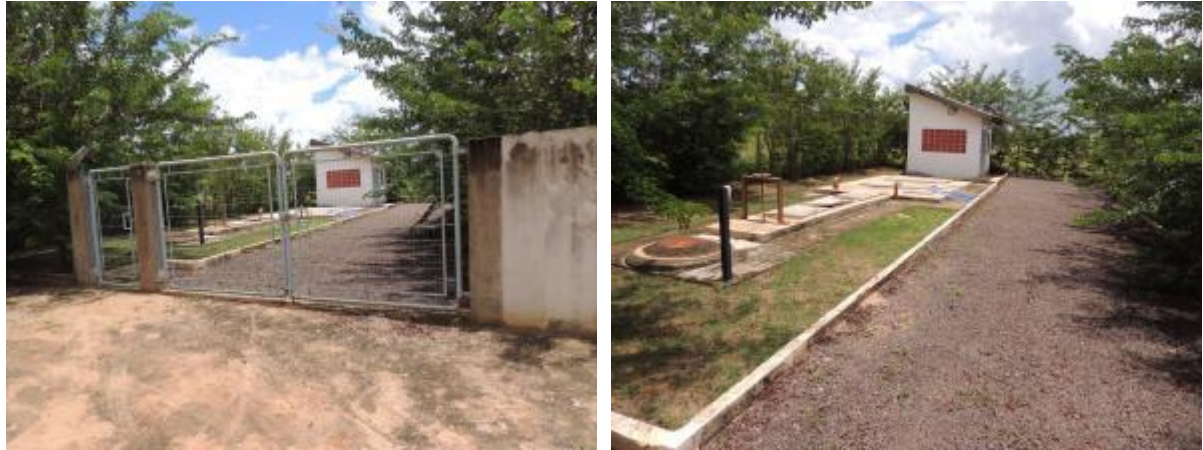
Figura 26: Vista geral da EEEB 010, Três Lagoas, MS.

A EEEB 010 localiza-se na Rua Maria Cândida Costa Lopes, ao lado do Instituto Federal de Mato Grosso do Sul (IFMS), coordenadas geográficas UTM (22 K) 426.432 E / 7.703.921 S, tendo como função a transposição de sub-bacia. Encontra-se

completamente cercada por muros, cercas e grades com portão com trancas para veículos (Figura 26). Não possui extravasor.

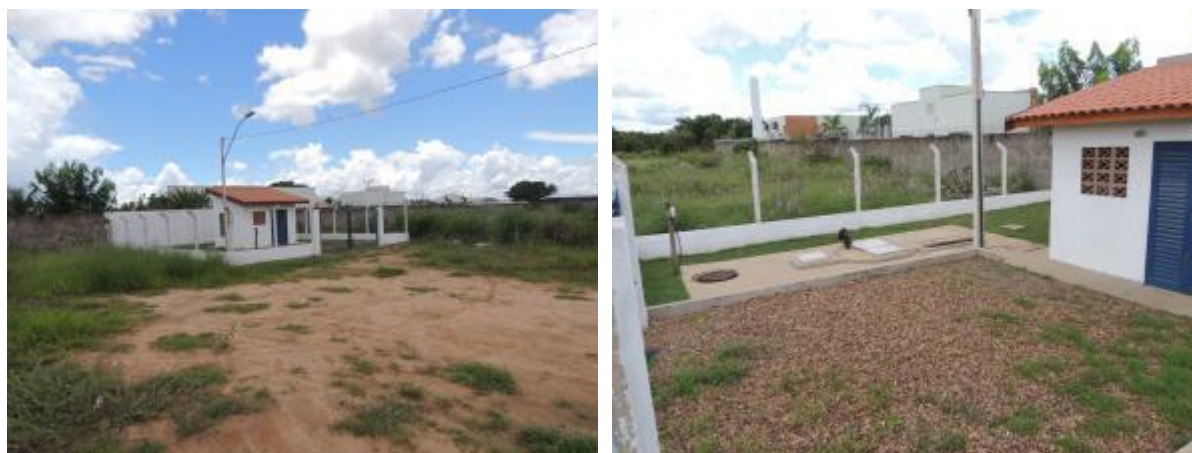
Figura 27: Vista geral da EEEB 011, Três Lagoas, MS.

A EEEB 011 localiza-se próximo à Rua Palmeiras - Residencial Palmeiras, coordenadas geográficas UTM (22 K) 426.709 E / 7.703.958 S, tendo como função a transposição de sub-bacia. Encontra-se completamente cercada por alambrado e com portão com trancas para veículos (Figura 27). Não possui extravasor.

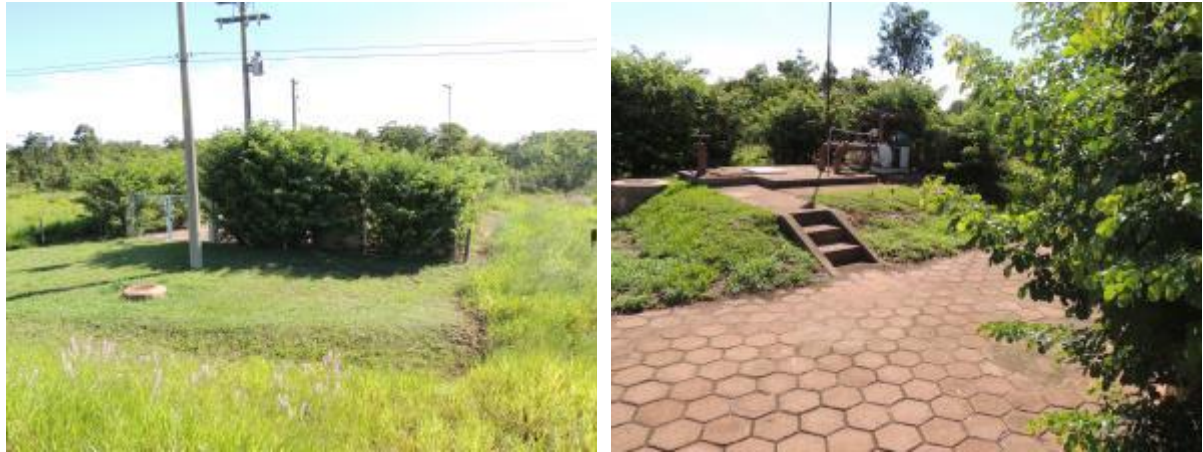
Figura 28: Vista geral da EEEB 012, Três Lagoas, MS.

A EEEB 012 localiza-se no Rodoanel Samir Tomé, coordenadas geográficas UTM (22 K) 430.117 E / 7.702.824 S, tendo como função a transposição de sub-bacia. Encontra-se completamente cercada por alambrado, com portão com trancas para veículos e cerca viva em seu entorno (Figura 28). Não possui extravasor.

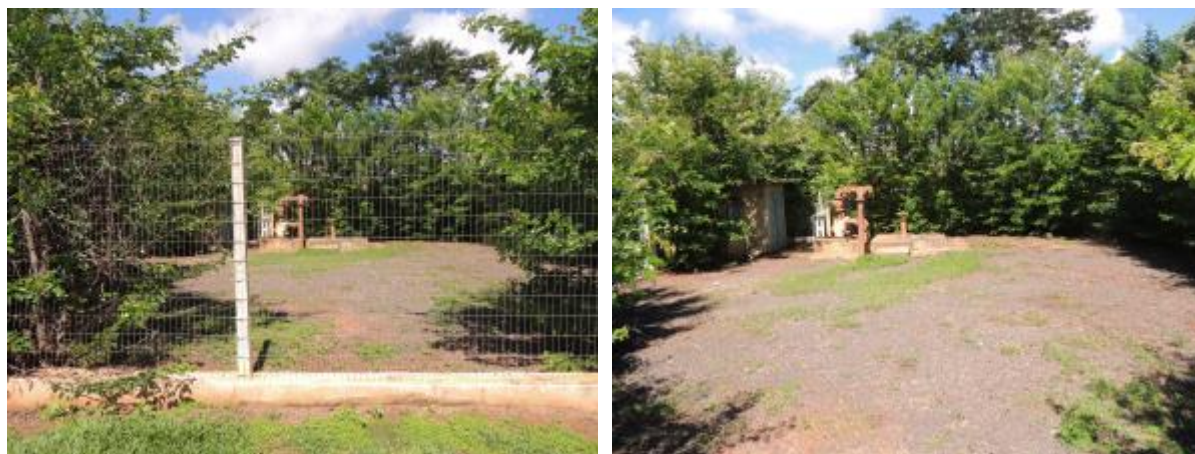
Figura 29: Vista geral da EEEB 013, Três Lagoas, MS.

A EEEB 013 localiza-se próximo ao cruzamento da Rua 4 com a Rua 1, coordenadas geográficas UTM (22 K) 434.048 E / 7.700.907 S, tendo como função a transposição de sub-bacia. Encontra-se completamente cercada por muros, cercas e grades com portão com trancas para veículos e pedestres e cerca viva no entorno (Figura 29). Não possui extravasor.

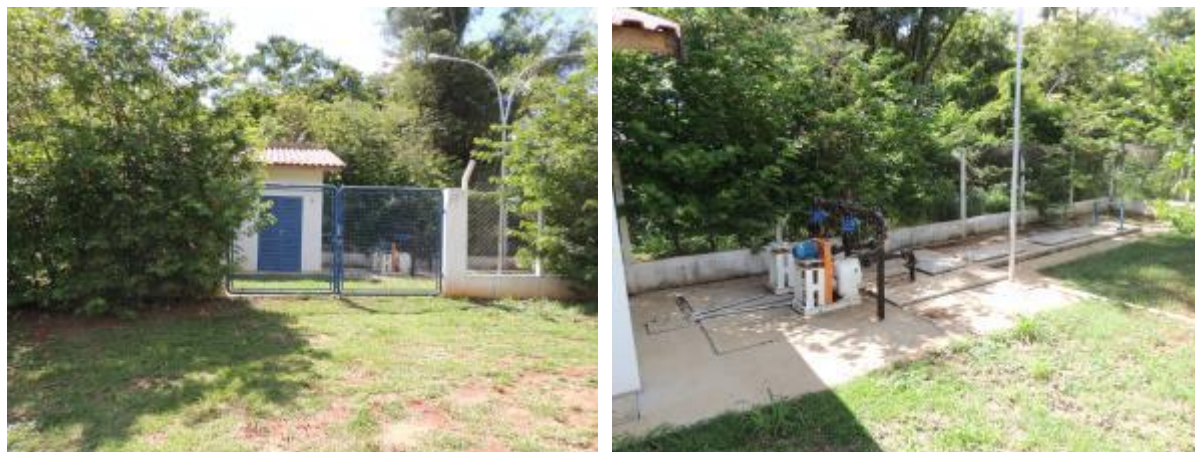
Figura 30: Vista geral da EEEB 014, Três Lagoas, MS.

A EEEB 014 localiza-se próximo ao cruzamento da Rua Jupia com Rua Noroeste, coordenadas geográficas UTM (22 K) 432.304 E / 7.700.059 S, tendo como função a transposição de sub-bacia. Encontra-se completamente cercada por alambrado e com portão com trancas para veículos e pedestres (Figura 30). Não possui extravasor.

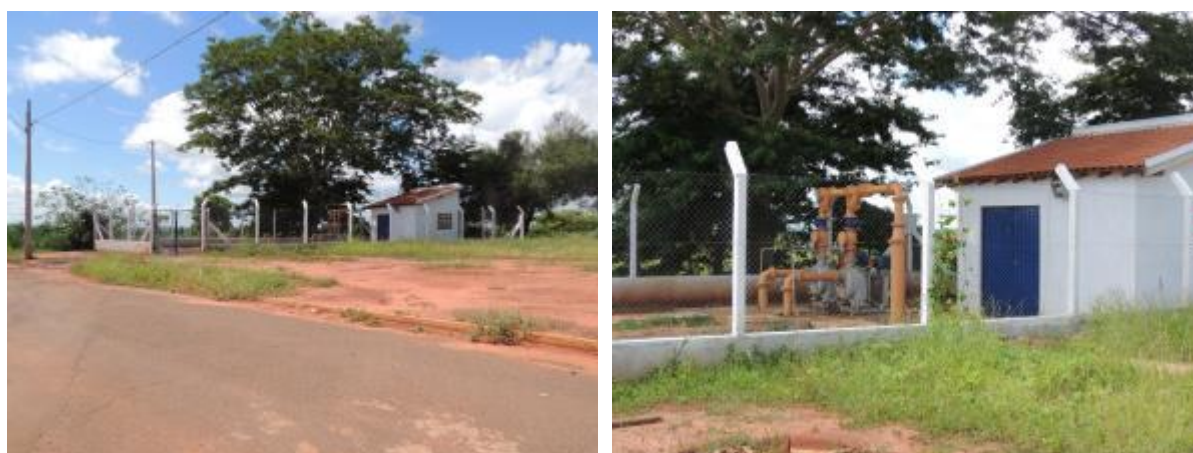
Figura 31: Vista geral da EEEB 015, Três Lagoas, MS.

A EEEB 015 localiza-se próximo ao cruzamento da Rua Projetada 7 com a Rua Projetada 9, coordenadas geográficas UTM (22 K) 430.705 E / 7.699.260 S, tendo como função a transposição de sub-bacia. Encontra-se completamente cercada por alambrado, com portão com trancas para veículos e pedestres e sem cortina arbórea (Figura 31). Não possui extravasor.

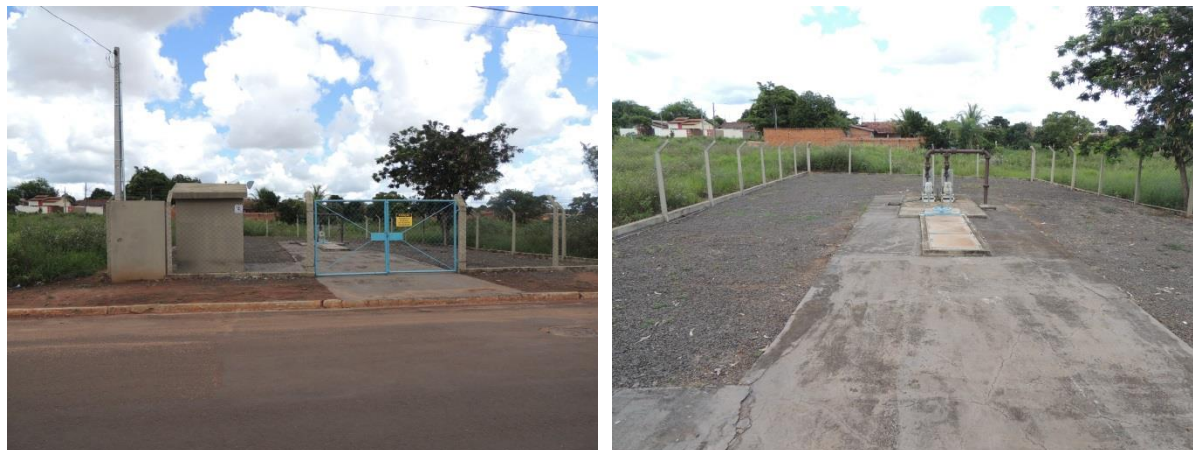
Figura 32: Vista geral da EEEB 016, Três Lagoas, MS.

A EEEB 016 localiza-se na rua Manoel Jorge, próximo a Rodovia BR 158, coordenadas geográficas UTM (22 K) 428.155 E / 7.698.814 S, tendo como função a transposição

de sub-bacia. Encontra-se completamente cercada por alambrado e com portão com trancas para veículos e pedestres (Figura 32). Não possui extravasor.

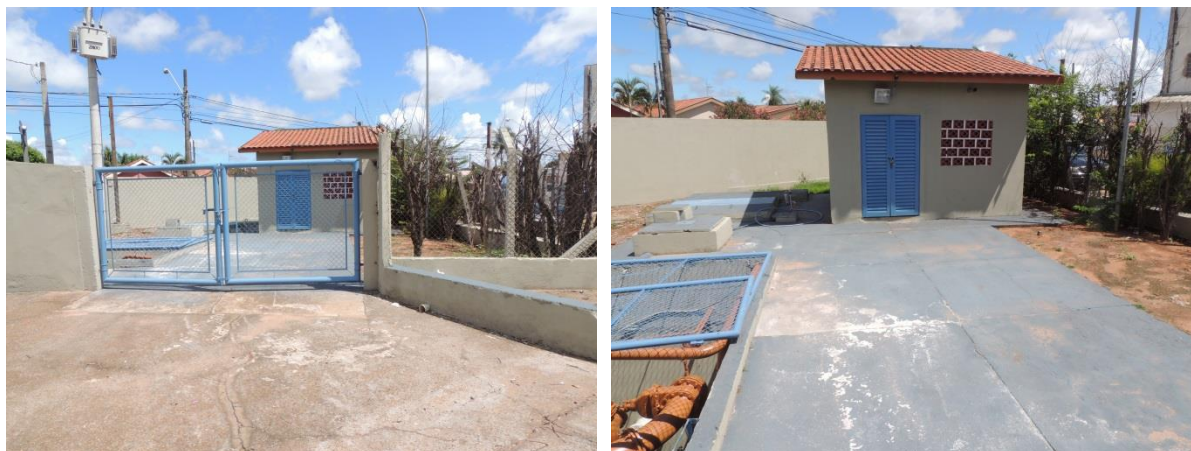
Figura 33: Vista geral da EEEB 017, Três Lagoas, MS.

A EEEB 017 ou Talismã localiza-se na esquina da Rua João Dantas Figueiras com a Rua Quinze de Junho, coordenadas geográficas UTM (22 K) 426.438 E / 7.699.955 S, tendo como função a transposição de sub-bacia. Encontra-se completamente cercada por muros e com portão com trancas para veículos e pedestres (Figura 33), porém apresentando danos (Figura 34). Não possui extravasor

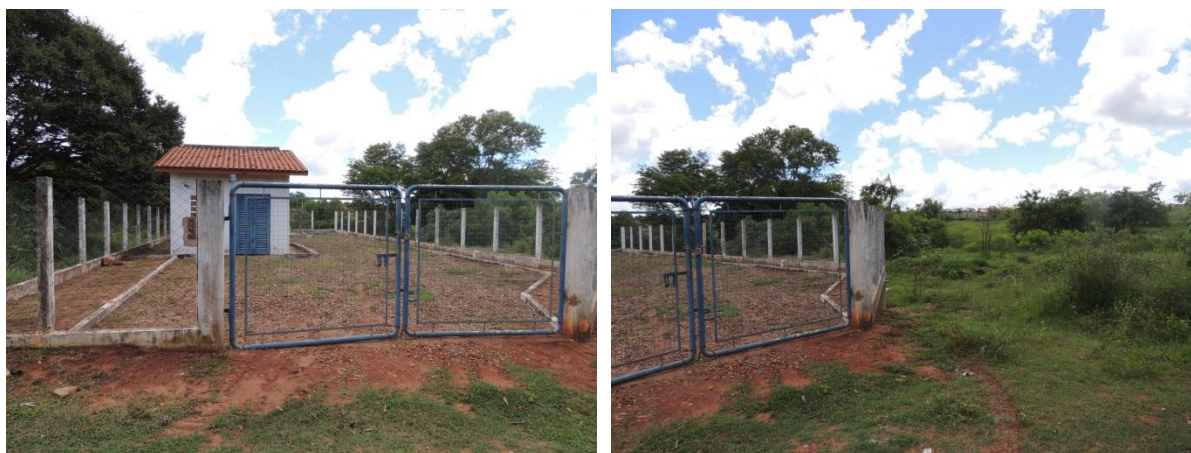
Figura 35: Vista geral da EEEB 018, Três Lagoas, MS.

A EEEB 018 localiza-se no prolongamento da Rua Teotônio Pimentel Mendes, coordenadas geográficas UTM (22 K) 426.501 E / 7.698.938 S, tendo como função a transposição de sub-bacia. Encontra-se completamente cercada por alambrado e com portão com trancas para veículos e pedestres (Figura 35) Não possui extravasor.

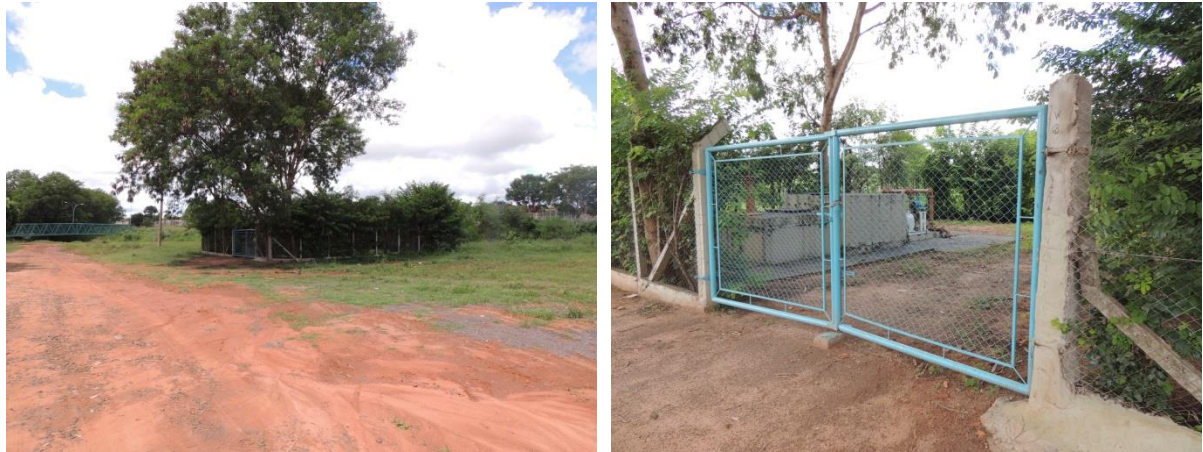
Figura 36: Vista geral da EEEB 020, Três Lagoas, MS.

A EEEB 020 localiza-se na Rua Otávio Sigefredo Roriz, coordenadas geográficas UTM (22 K) 426.578 E / 7.699.308 S, tendo como função o lançamento do efluente no tratamento preliminar da ETE Planalto. Encontra-se completamente cercada por muros, cercas e grades com portão com trancas para veículos e pedestres (Figura 36). Não possui extravasor.

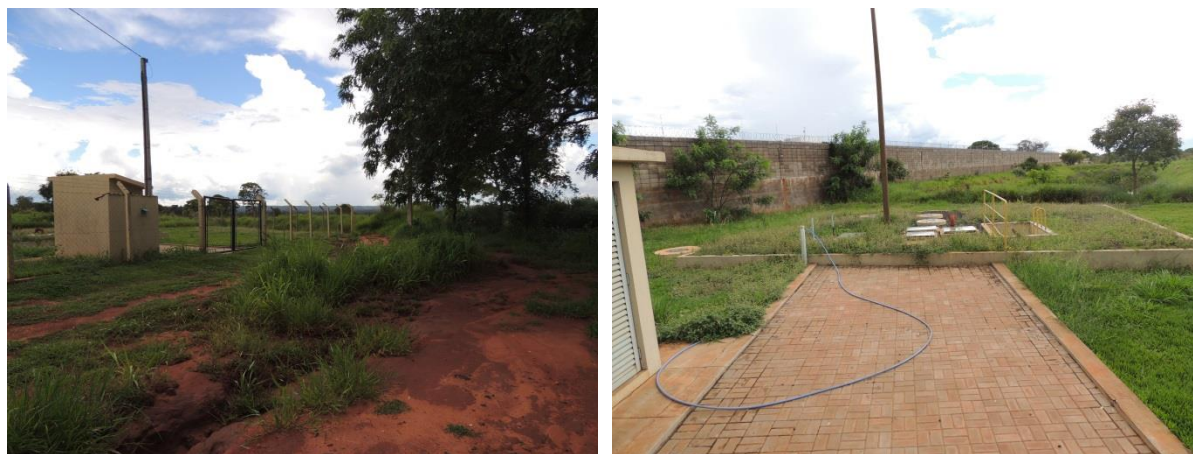
Figura 37: Vista geral da EEEB 021, Três Lagoas, MS.

A EEEB 021 localiza-se no prolongamento da Rua Capitão Olinto Mancine, coordenadas geográficas UTM (22 K) 430.393 E / 7.699.061 S, completamente cercada por alambrado e com portão com trancas para veículos e pedestres, tendo como função a transposição de sub-bacia (Figura 37). Apesar de estar cercada, existem danos na cerca (Figura 38). Não possui extravasor.

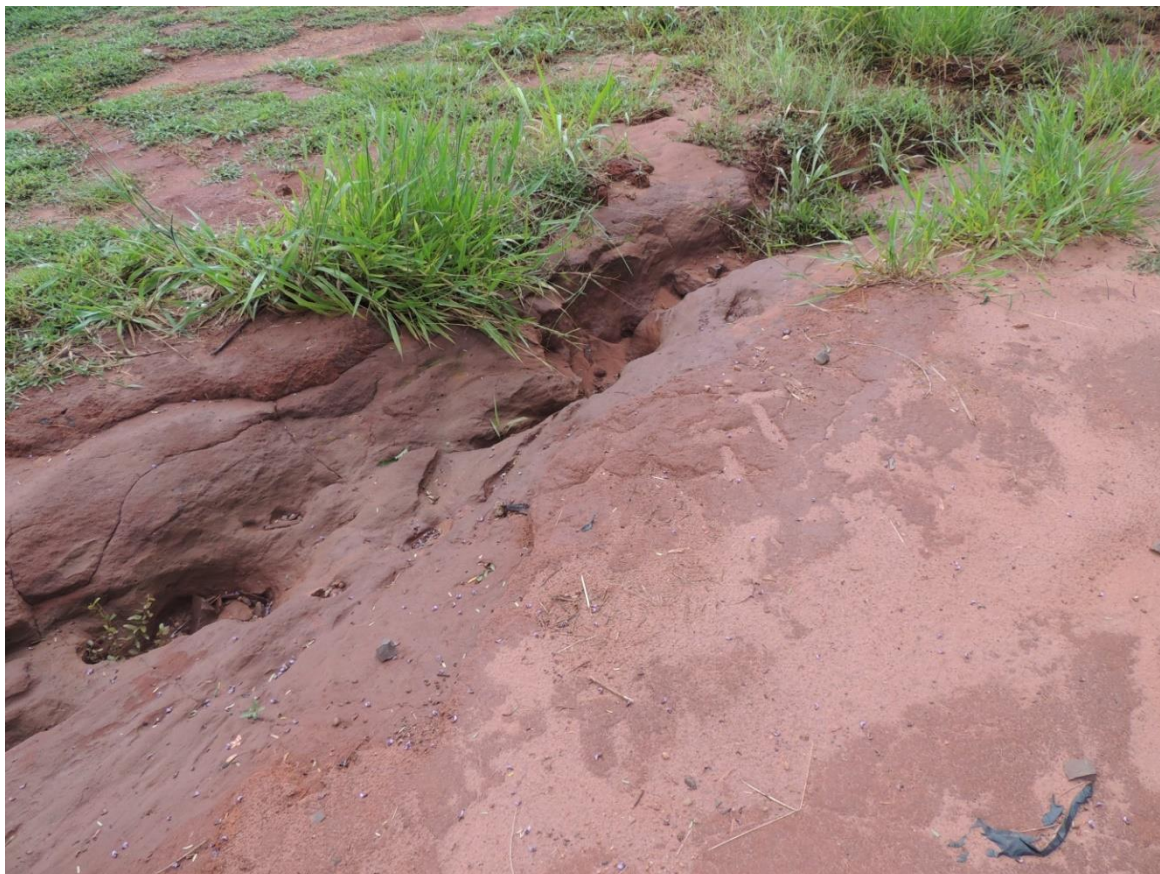
Figura 39: Processos erosivos no entorno da EEEB 021, Três Lagoas, MS.

Não foram identificados passivos ambientais decorrentes de vazamentos e de acondicionamento de resíduos sólidos na área da EEEB. Entretanto, foram identificados processos erosivos no entorno da mesma (Figura 39).

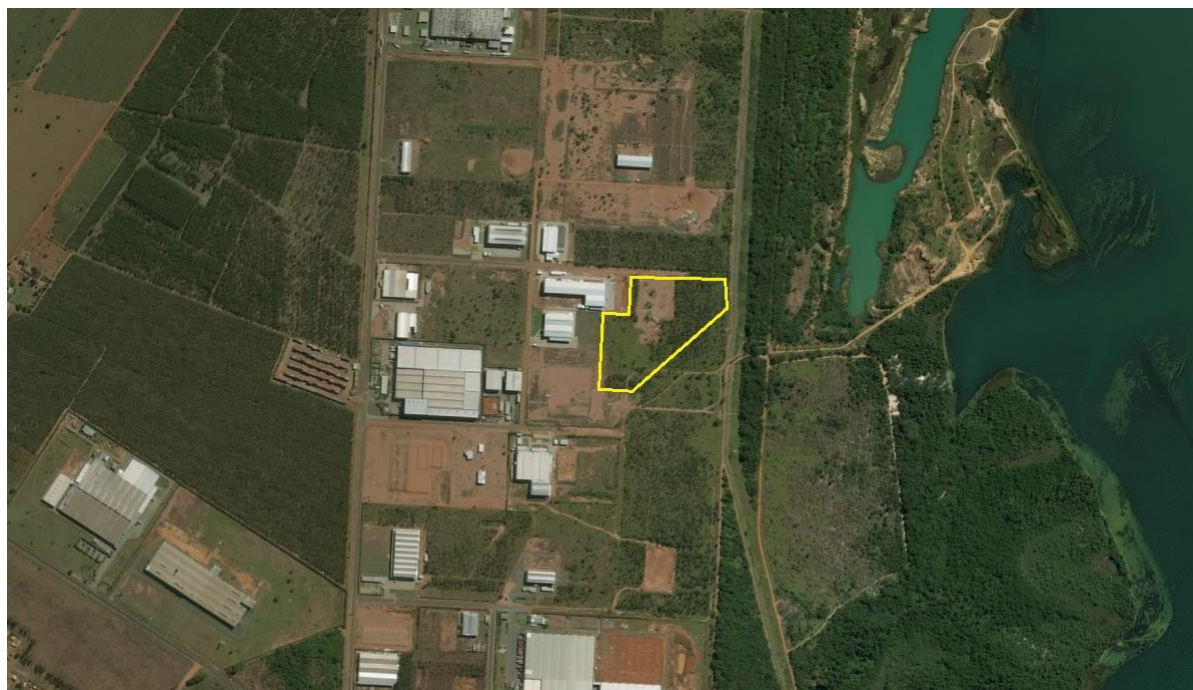
Figura 40: Acima: Vista aérea da ETE Souza Dias Projetada, Três Lagoas, MS.

A ETE Souza Dias Projetada está localizada no Distrito Industrial de Três Lagoas, coordenadas geográficas UTM (22 K) 431.052 E / 7.703.878 S, distante cerca de 570 m do corpo receptor. A área encontra-se parcialmente cercada apresentando uma porção sem cobertura vegetal e outra com vegetação arbórea. Apresenta cortina arbórea parcial no entorno composta pela vegetação nativa (Figuras 40 e 41).
