CADERNO 2 - MODELAGEM TÉCNICA

Estudos de Engenharia, Ambiental e Social

ITEM 8 - PLANO DE MITIGAÇÃO E GESTÃO DOS IMPACTOS AMBIENTAIS
Volume 69 - Três Lagoas

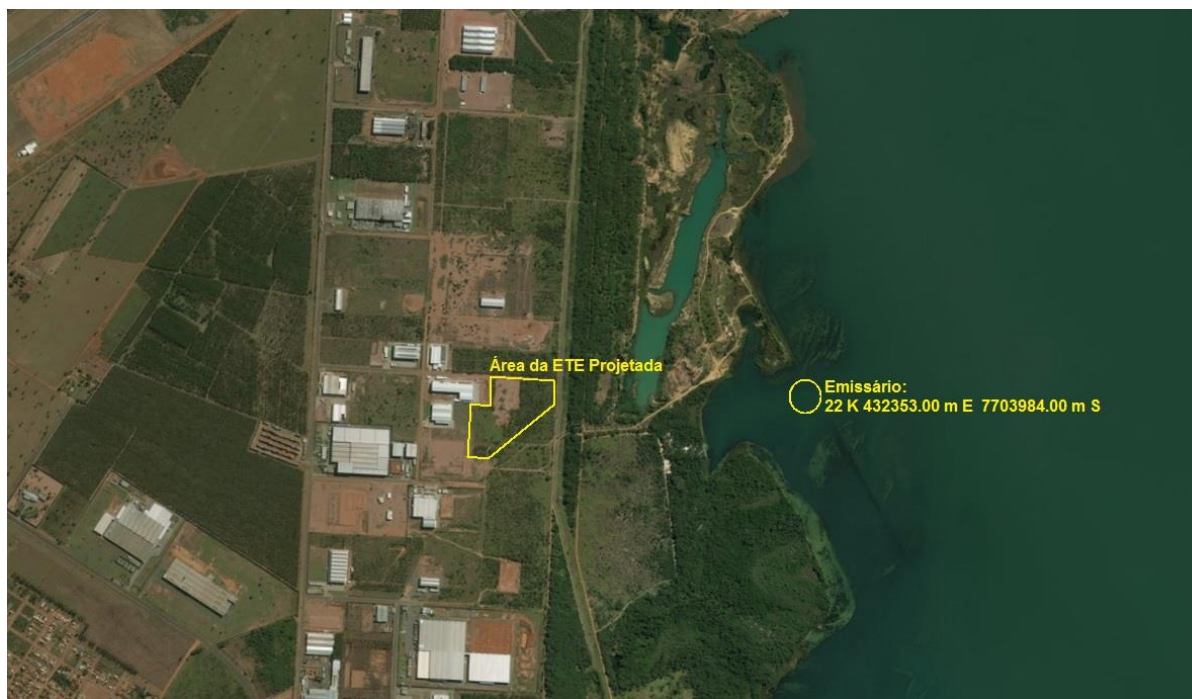
Figura 41: Acima: Vista aérea da ETE Souza Dias Projetada e entorno, Três Lagoas, MS.

A ETE Souza Dias Projetada está localizada no Distrito Industrial de Três Lagoas, coordenadas geográficas UTM (22 K) 431.052 E / 7.703.878 S, distante cerca de 570 m do corpo receptor. A área encontra-se parcialmente cercada apresentando uma porção sem cobertura vegetal e outra com vegetação arbórea. Apresenta cortina arbórea parcial no entorno composta pela vegetação nativa (Figuras 40 e 41).

A ETE Souza Dias Projetada, de acordo com o Sistema Interativo de Suporte ao Licenciamento Ambiental (SISLA) de MS, se sobrepõe às Zonas de Amortecimento (0 a 2 km e de 0 a 3 km; Resoluções CONAMA nº 428/2010 e nº 473/2015) da Reserva Biológica das Capivaras, Unidade de Conservação de Proteção Integral e sem Plano de Manejo estabelecido (Figura 42), mas não se sobrepõe a nenhuma Unidade de Conservação, Terras Indígenas, Áreas de Perambulação, Quilombolas e Assentamentos Rurais.
