**GOVERNO DO ESTADO DE MATO GROSSO DO SUL**  
**EMPRESA DE SANEAMENTO DE MATO GROSSO DO SUL S.A. - SANESUL**

**MODELAGEM TÉCNICA**

**PLANO DE MITIGAÇÃO E GESTÃO DOS IMPACTOS AMBIENTAIS**

**Volume 55 – Porto Murtinho**

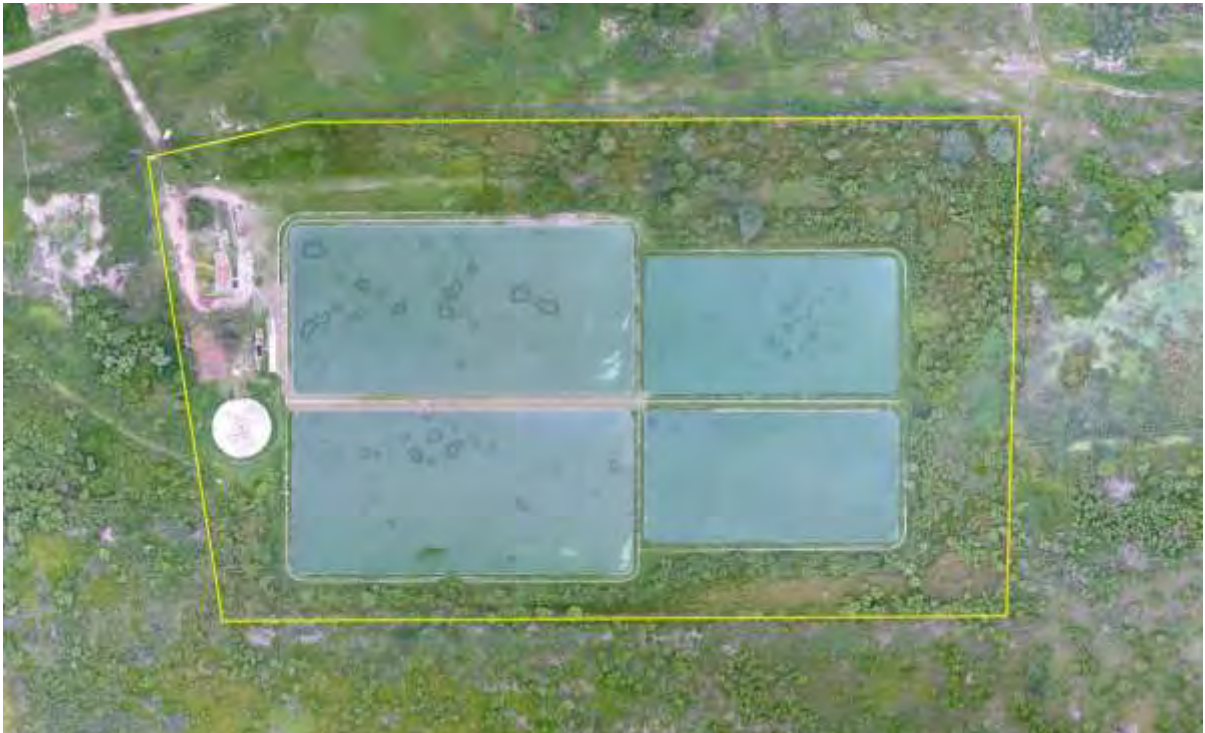
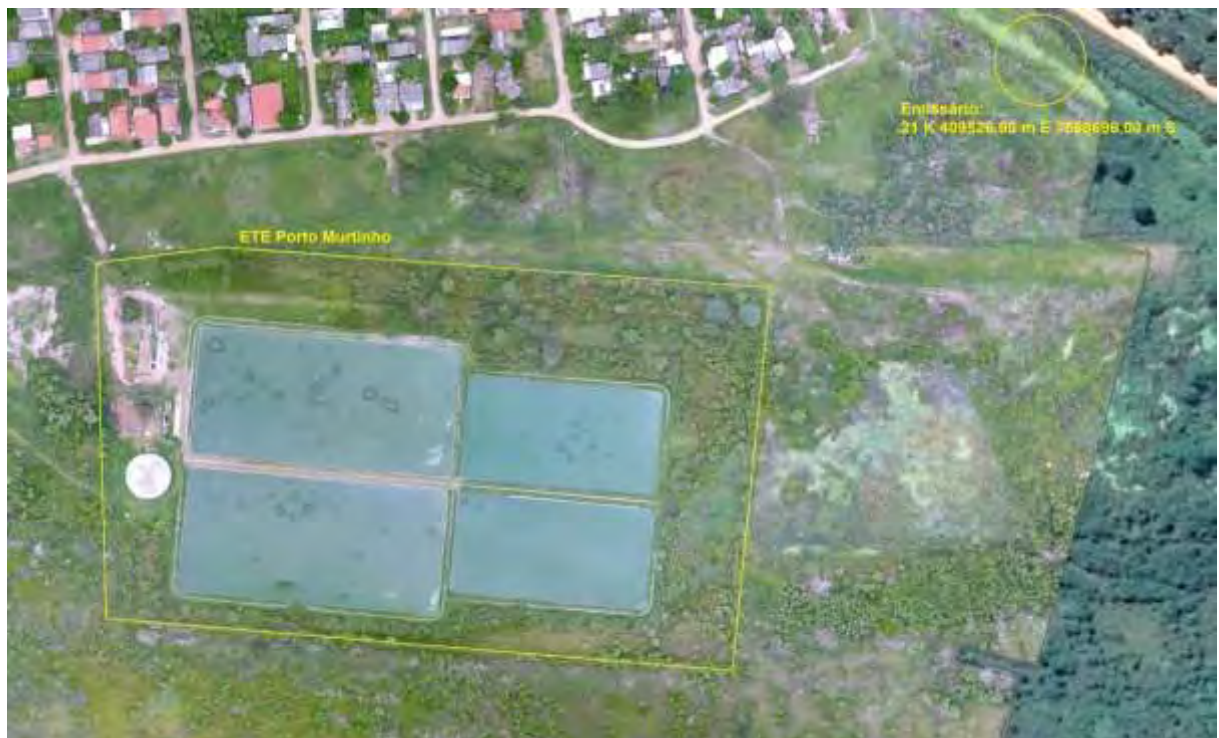
A ETE Porto Murtinho está localizada na zona urbana ao final da Rua Cel. Alfredo Pinto, coordenadas geográficas UTM (21 K) 409.247 E / 7.598.945 S, distante cerca de 2500 m do corpo receptor. Encontra-se totalmente cercada, porém na porção oeste a cerca está caída, com árvores esparsas em seu interior e sem cortina arbórea no entorno (Figuras 2 e 3).

Figura 2: Vista aérea da ETE Porto Murinho, Porto Murinho, MS.

Figura 3: Vista aérea da ETE Porto Murinho e entorno, Porto Murinho, MS.

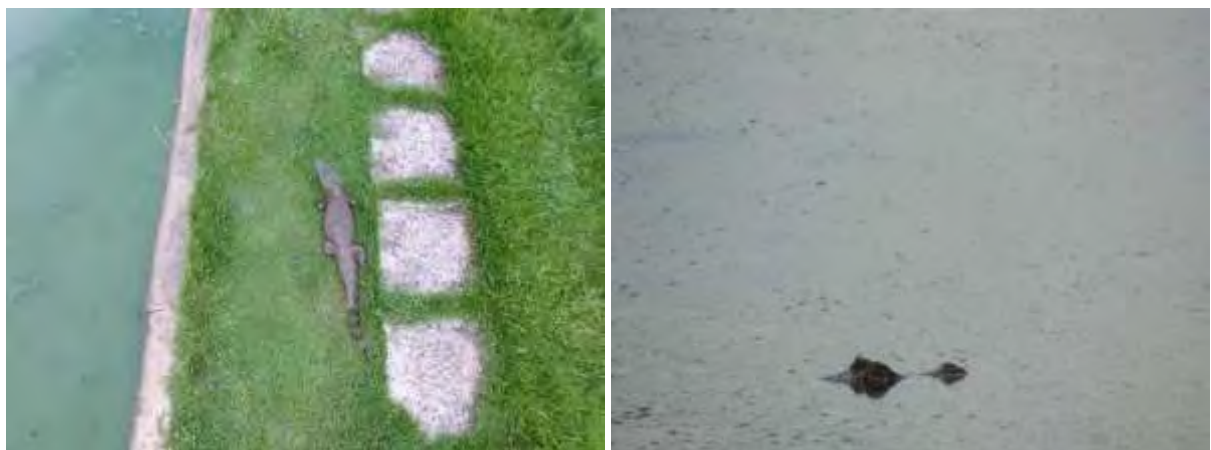
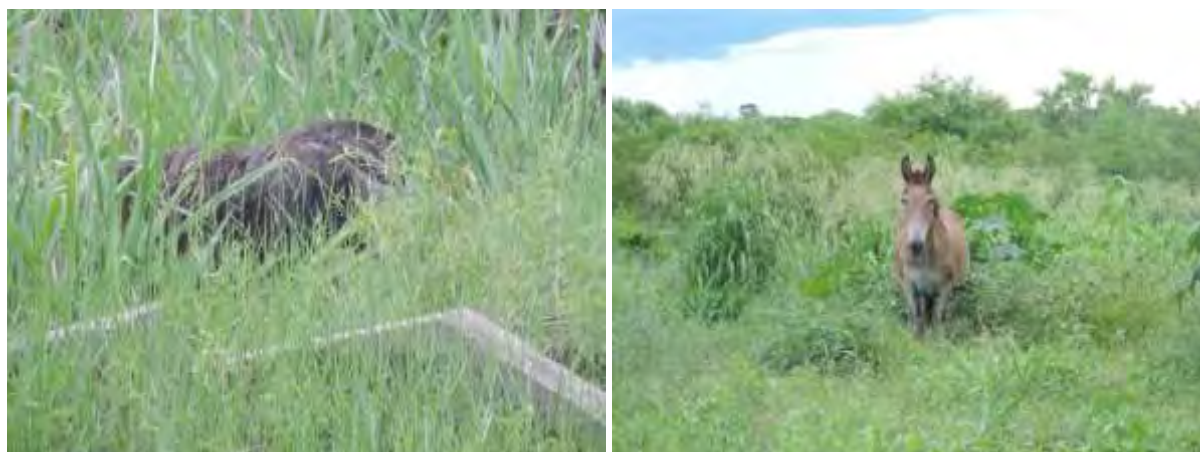
Na visita técnica não foi detectado qualquer acidente ou incidente com pessoas, não há reclamações da população do entorno quanto ao odor. Entretanto, constatou-se a presença de insetos, animais domésticos (cavalo) e de animais silvestres (jacarés e tamanduá-bandeira) no local (Figura 5).

Figura 5: Registro de animais domésticos e de animais silvestres na área da ETE Porto Murtinho, Porto Murtinho, MS.

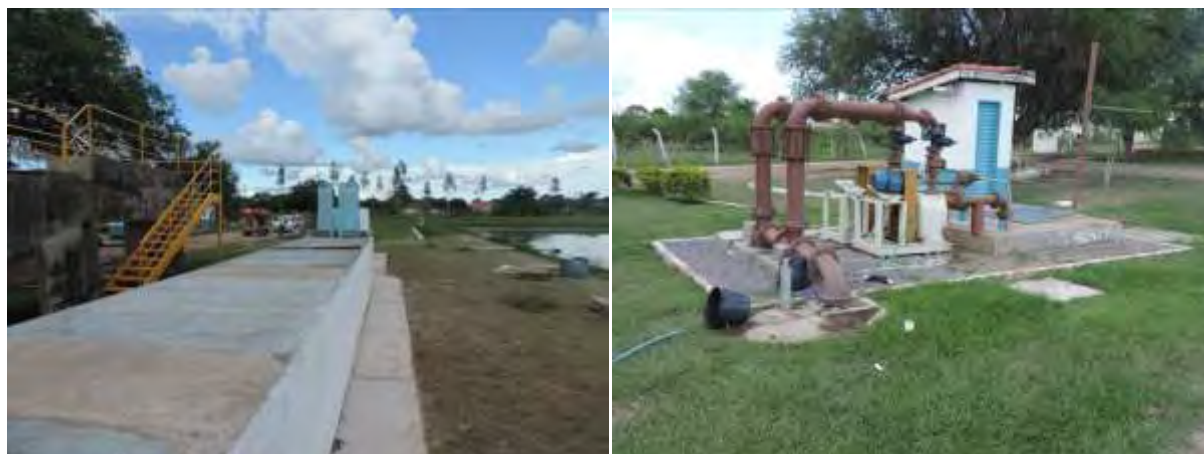
A EEEB 001 localiza-se na zona urbana de Porto Murtinho na Rua Cel. Alfredo Pinto, Bairro Jockei Club, dentro do pátio da ETE, coordenadas geográficas UTM (21 K) 409.265 E / 7.599.110 S, com função de recalcar todo o esgoto bruto coletado para a ETE Porto Murtinho. Encontra-se totalmente cercada, porém na porção oeste a cerca está caída (Figura 6). Não possui informação sobre extravasor.

Figura 6: Vista geral da EEEB 001, Porto Murtinho, MS.

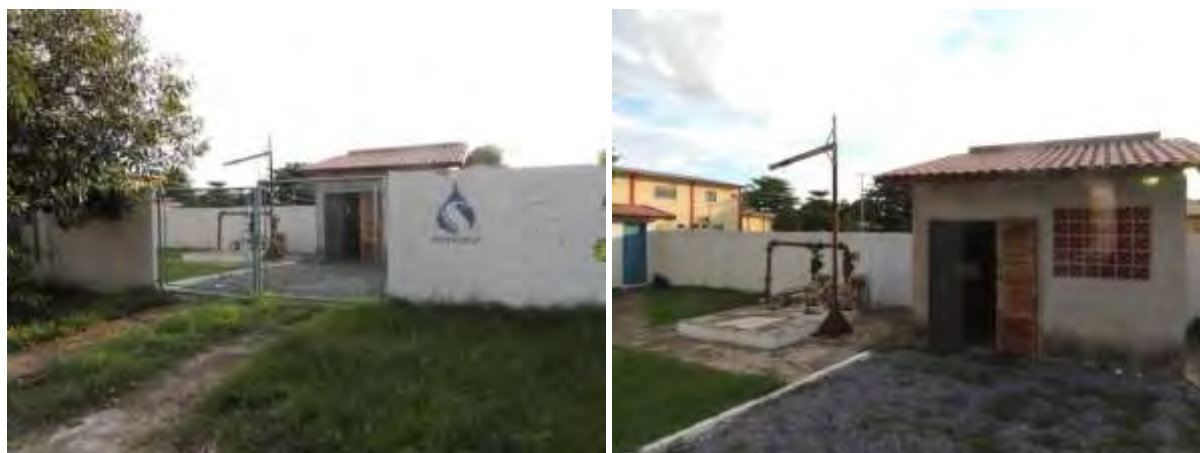
A EEEB 002 localiza-se na Rua João Pessoa esquina com Rua 13 de Maio, coordenadas geográficas UTM (21 K) 408.440 E / 7.600.146 S, com a função de bombear o esgoto bruto da região central para a EEEB 001. Encontra-se completamente cercada por muros, cercas e portão com trancas (Figura 7). Não possui informação sobre extravasor.

Figura 7: Vista geral da EEEB 002, Porto Murtinho, MS.

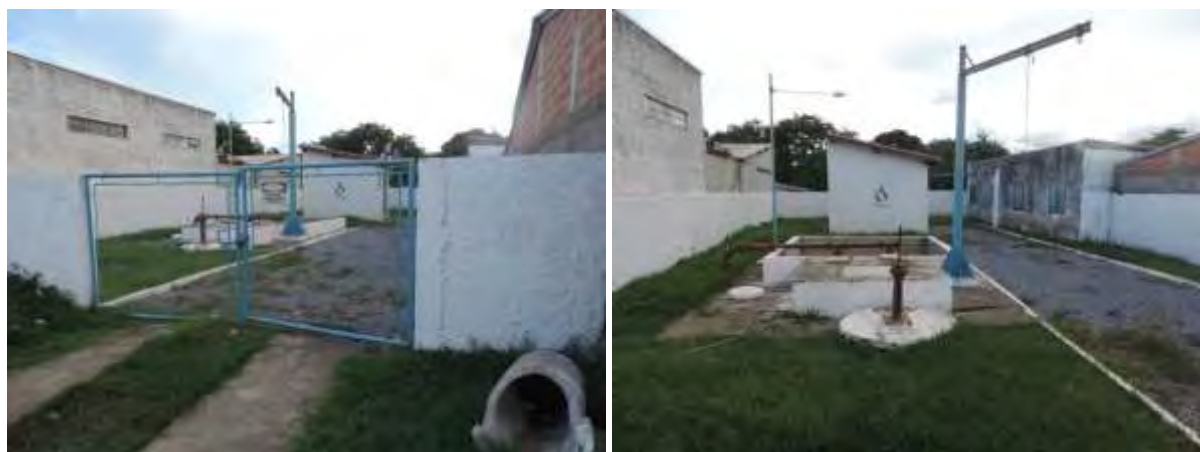
A EEEB 003 localiza-se na Rua Ten. Antônio João no Bairro Nossa Senhora do Caacupê, coordenadas geográficas UTM (21 K) 407.908 E / 7.599.669 S, com a função de bombear o esgoto bruto do bairro Nossa Senhora do Caacupê para a EEEB 005. Encontra-se completamente cercada por muros e portão com trancas (Figura 8). Não possui informação sobre extravasor.

Figura 8: Vista geral da EEEB 003, Porto Murtinho, MS.

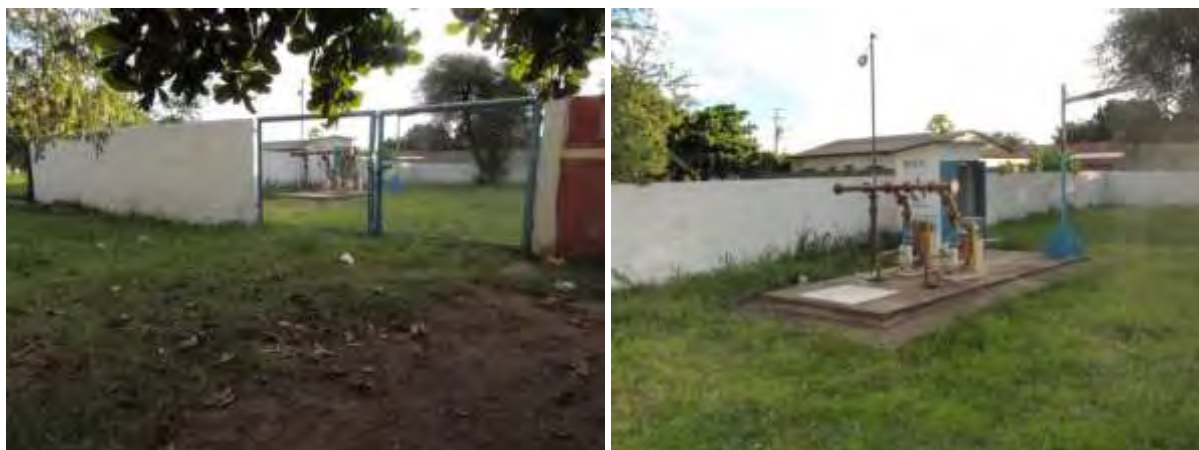
A EEEB 004 localiza-se na Rua Amadeo Santos, coordenadas geográficas UTM (21 K) 408.896 E / 7.600.465 S, com a função de bombear o esgoto bruto coletado no Bairro Florestal para a EEEB 001. Encontra-se completamente cercada por muros, cercas e grades com portão e trancas (Figura 9 **Erro! Fonte de referência não encontrada.**). Não possui informação sobre extravasor.

Figura 9: Vista geral da EEEB 004, Porto Murtinho, MS.

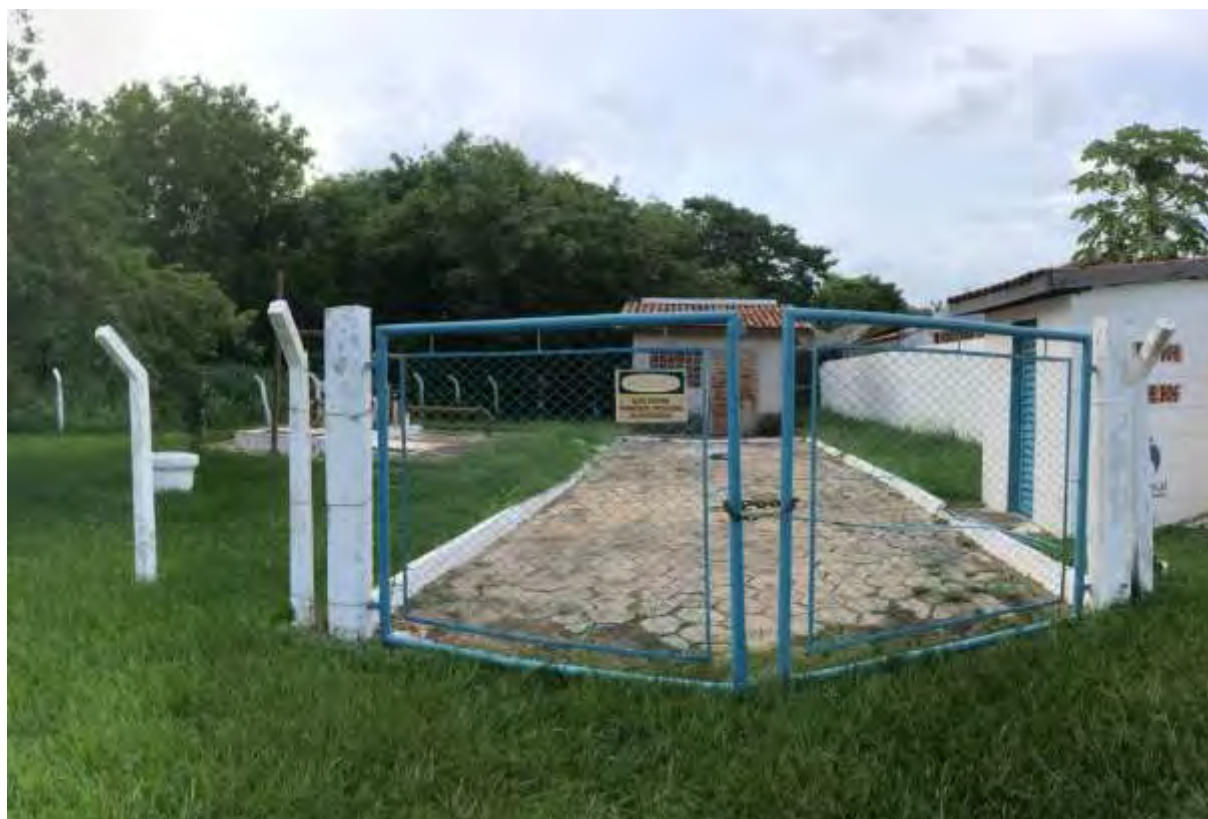
A EEEB 005 localiza-se na Rua Capitão Cantalice, Bairro Fundão, nas coordenadas geográficas UTM (21 K) 408.125 E / 7.599.452 S, com a função de bombear o esgoto bruto coletado no Bairro Fundão para a EEEB 001. Encontra-se completamente cercada por cercas e grades com portão e trancas (Figura 10). Não possui informação sobre extravasor.

Figura 10: Vista geral da EEEB 005, Porto Murtinho, MS.

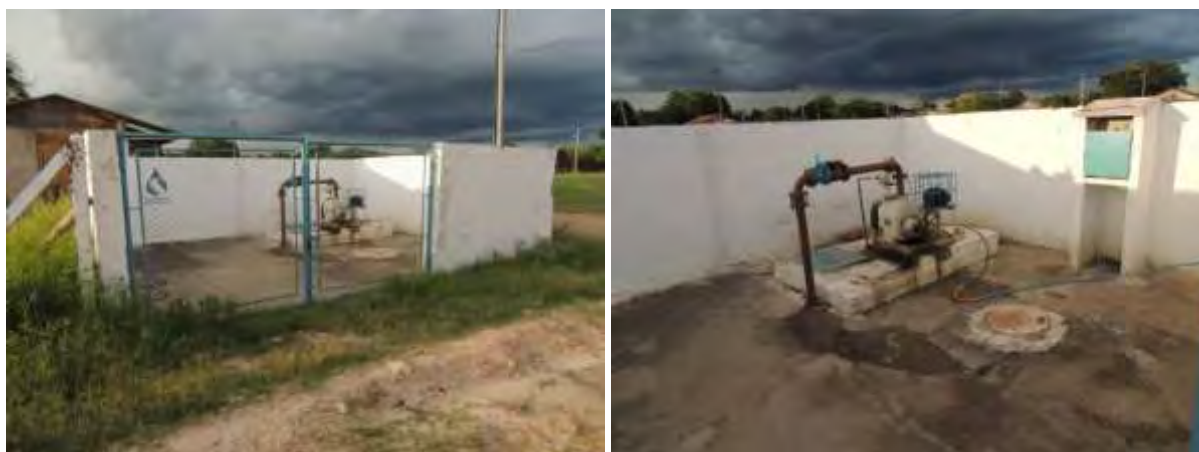
A EEEB 006 localiza-se na Rua Ricardo Dias, Bairro Salim Cafure, nas coordenadas geográficas UTM (21 K) 409.347 E / 7.600.637 S, com a função de bombear o esgoto bruto coletado no Bairro Salim Cafure para a EEEB 001. Encontra-se completamente cercada por muros e grades com portão e trancas (Figura 11). Não possui informação sobre extravasor.

Figura 11: Vista geral da EEEB 006, Porto Murtinho, MS.

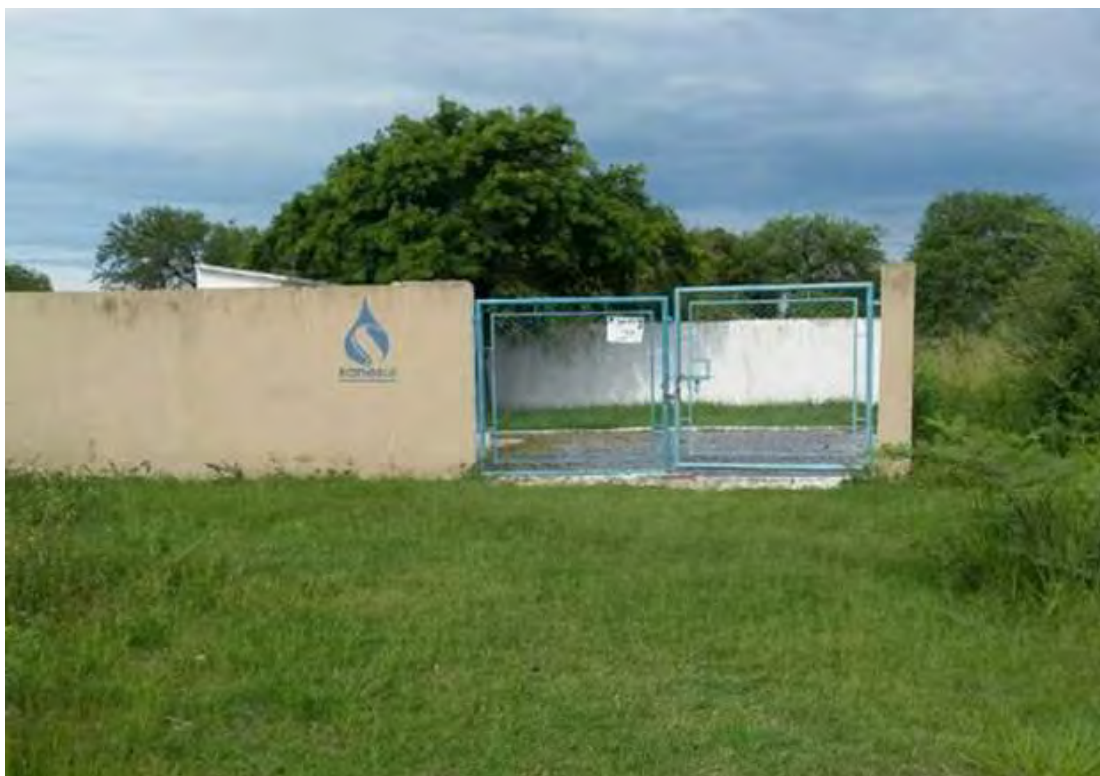
A EEEB 007 localiza-se no final da Rua Camalote, Bairro Novo Habitar, coordenadas geográficas UTM (21 K) 409.680 E / 7.599.787 S, com a função de bombear o esgoto bruto coletado no bairro Novo Habitar para a EEEB 001. Encontra-se completamente cercada por muros e grades com portão e trancas (Figura 12). Não possui informação sobre extravasor.

Figura 12: Vista geral da EEEB 007, Porto Murtinho, MS.

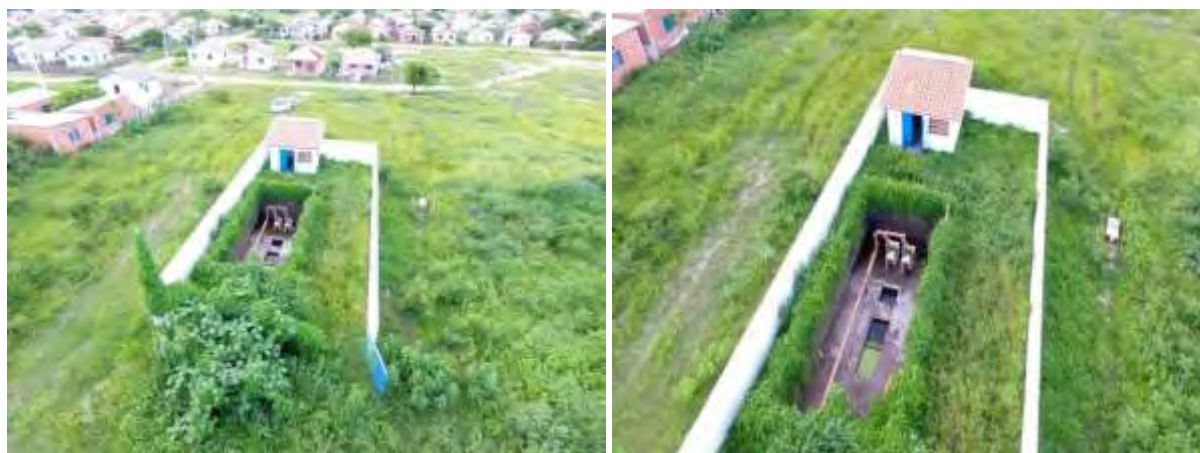
A EEEB 008 localiza-se na Rua 15 de Novembro esquina com a Rua Projetada 01, coordenadas geográficas UTM (21 K) 408.021 E / 7.598.741 S, com a função de bombear o esgoto bruto coletado no Bairro Dom Pepe para desarenador na ETE Porto Murtinho. Encontra-se completamente cercada por muros e grades com portão, que permanece aberto (Figura 13). Encontra-se inoperante. Não possui informação sobre extravasor.

Figura 13: Vista geral da EEEB 008, Porto Murtinho, MS.

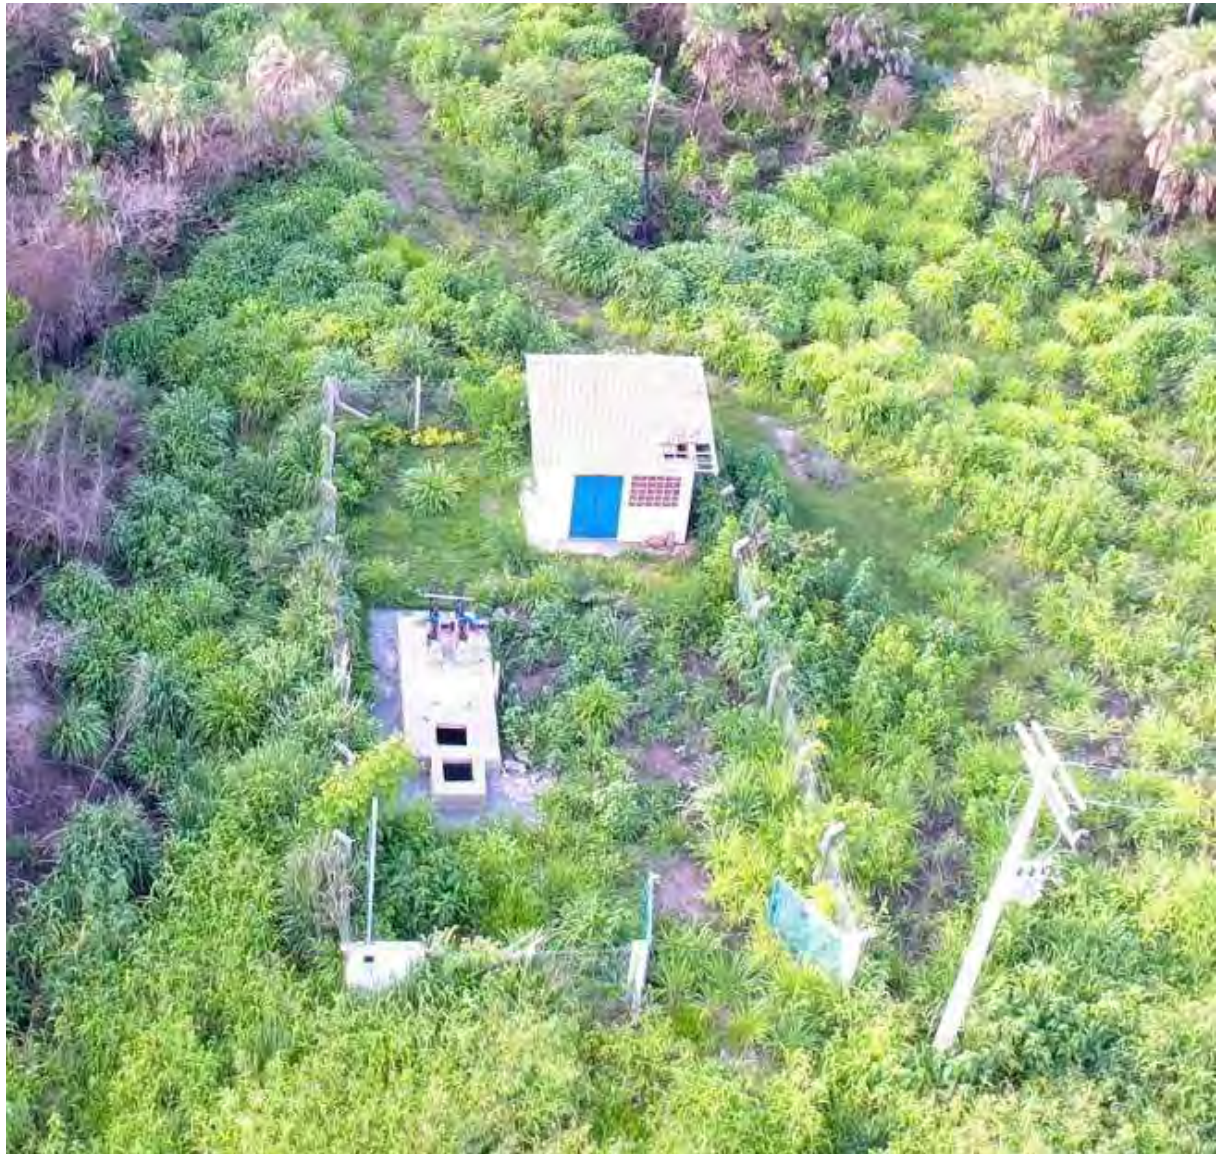
A EEEB 009 localiza-se na Rua Projetada 05, coordenadas geográficas UTM (21 K) 408.036 E / 7.598.136 S, com a função de bombear o esgoto bruto coletado no Bairro Dom Pepe na rede do subsistema 8. Encontra-se completamente cercada por grades com portão, (Figura 14). Encontra-se inoperante. Não possui informação sobre extravasor.

Figura 14: Vista geral da EEEB 009, Porto Murtinho, MS.

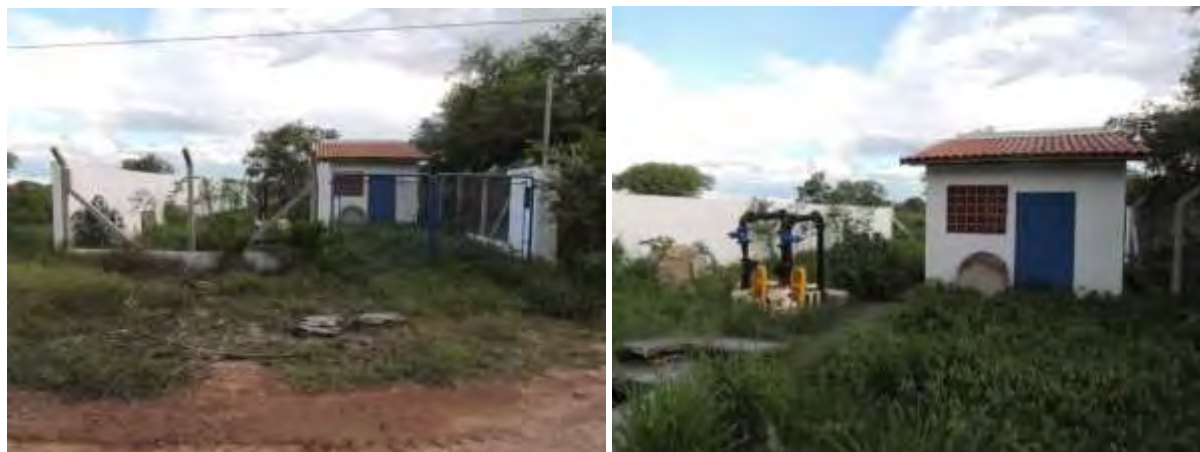
A EEEB 010 localiza-se na Rua Costa Marques, coordenadas geográficas UTM (21 K) 407.091 E / 7.599.006 S, com a função de bombear o esgoto bruto coletado no Loteamento Camalote para o subsistema 8. Encontra-se completamente cercada por muros, cercas e grades com portão e trancas (Figura 15). Encontra-se inoperante. Não possui informação sobre extravasor.

Figura 15: Vista geral da EEEB 010, Porto Murtinho, MS.
