**GOVERNO DO ESTADO DE MATO GROSSO DO SUL**  
**EMPRESA DE SANEAMENTO DE MATO GROSSO DO SUL S.A. - SANESUL**

**PLANO DE MITIGAÇÃO E GESTÃO DOS IMPACTOS AMBIENTAIS**

**Volume 65 – Tacuru**

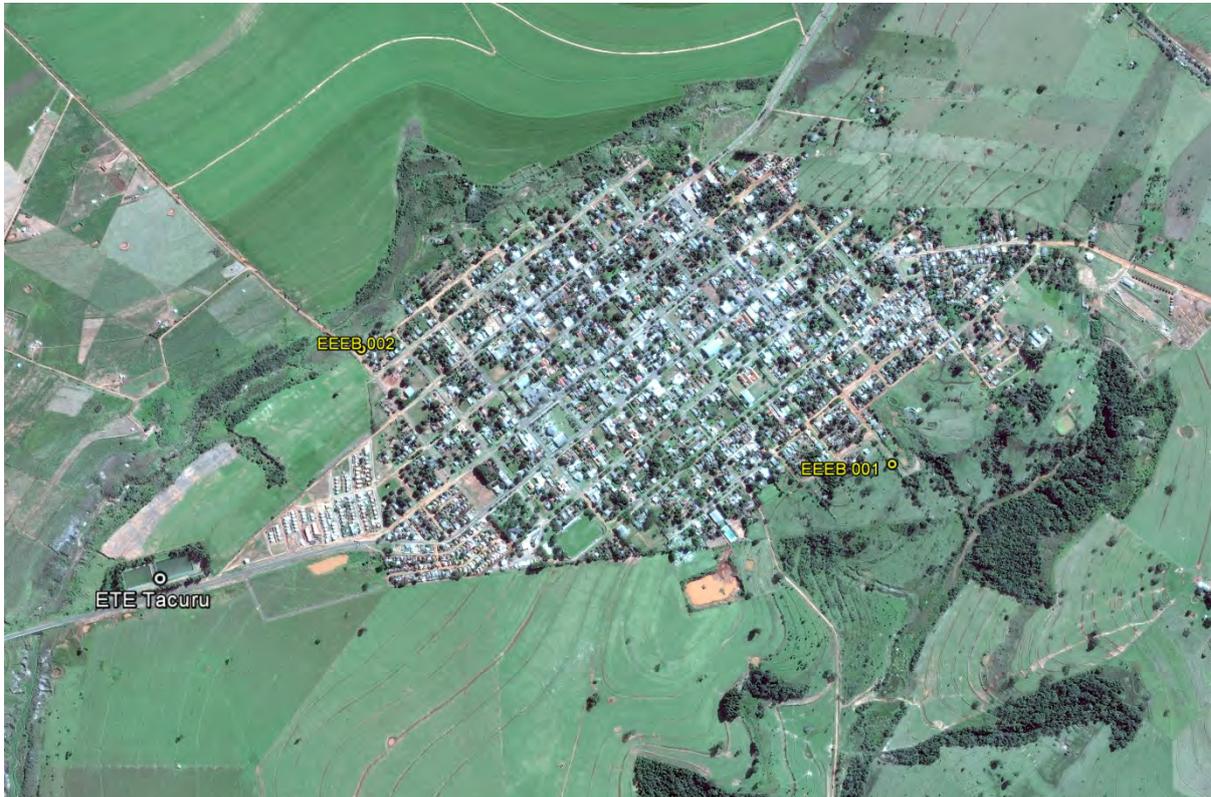
Figura 1: Localização das Unidades Operacionais existentes e projetadas na cidade de Tacuru, MS.

A cidade de Tacuru possui uma Estação de Tratamento de Esgotos (ETE) e duas Estações Elevatórias de Esgoto Bruto (EEEE), todas em operação. Não possui Unidades Operacionais projetadas (Figura 1).

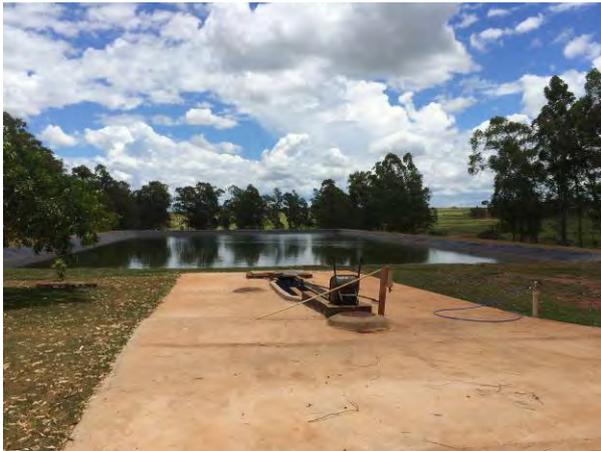
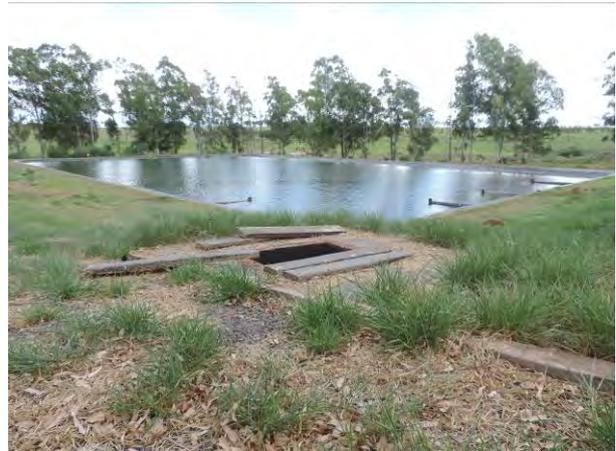
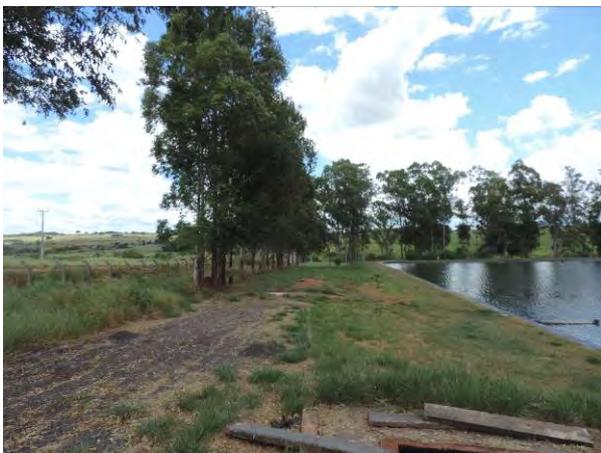
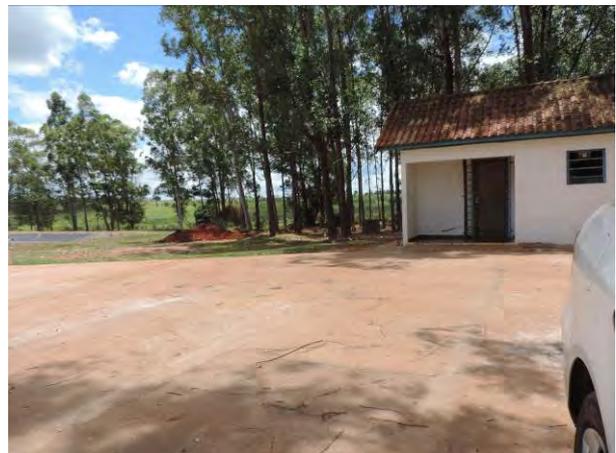
Figura 2: Vista geral da ETE Tacuru, Tacuru, MS.

A ETE Tacuru localiza-se na área urbana do município de Tacuru, com acesso pela Rodovia Estadual MS-160, nas coordenadas geográficas UTM (21 K) 701.054 E 7.384.079 S, distante 110 m do corpo receptor. Atualmente encontra-se totalmente cercada com cercas rurais de arame liso. A ETE contém algumas árvores esparsas em seu interior e apresenta cortina arbórea (Figuras 2 e 3).

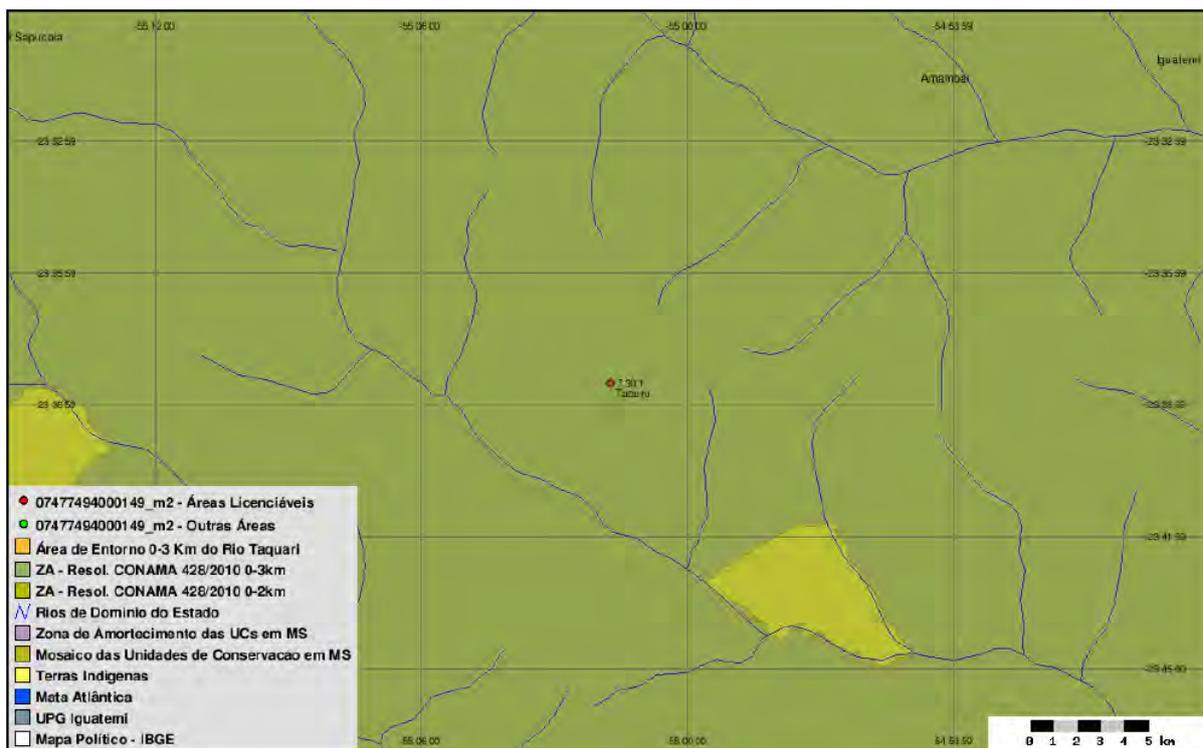
Figura 4: SISLA da ETE Tacuru (IMASUL, 2017)

A ETE Tacuru, de acordo com o Sistema Interativo de Suporte ao Licenciamento Ambiental (SISLA) de MS, se sobrepõe à Área de Proteção Ambiental Intermunicipal da Bacia do Rio Iguatemi, mas não se sobrepõe a Terras Indígenas, Áreas de Perambulação, Quilombolas e Assentamentos Rurais (Figura 4).

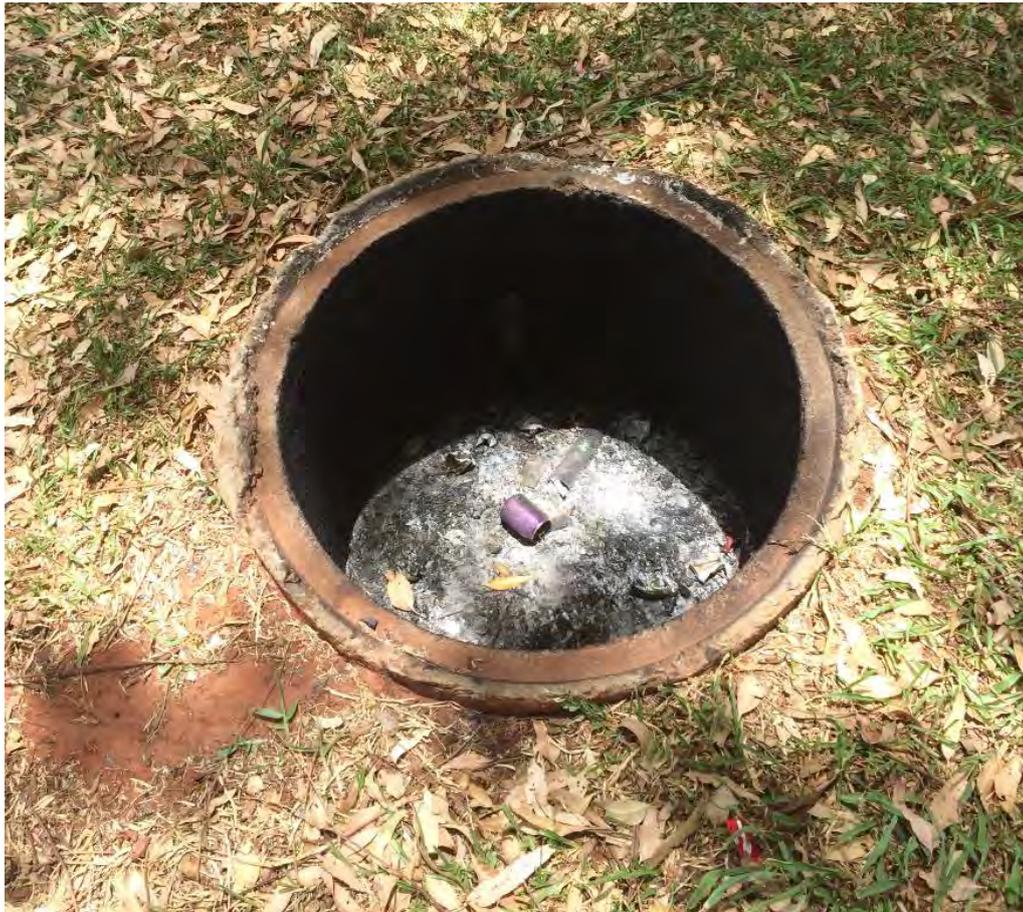
Figura 5: Queima de resíduos sólidos na área da ETE Tacuru, Tucuru, MS.

Os resíduos sólidos gerados no tratamento são enterrados na própria área da ETE. A cidade não conta com programa de coleta seletiva ou qualquer ação visando à melhoria das condições sanitárias dos resíduos sólidos.

Não foram identificados passivos ambientais decorrentes de erosão e vazamentos. Entretanto, os resíduos sólidos retidos no gradeamento estão sendo enterrados e/ou queimados na própria área da ETE (Figura 5).

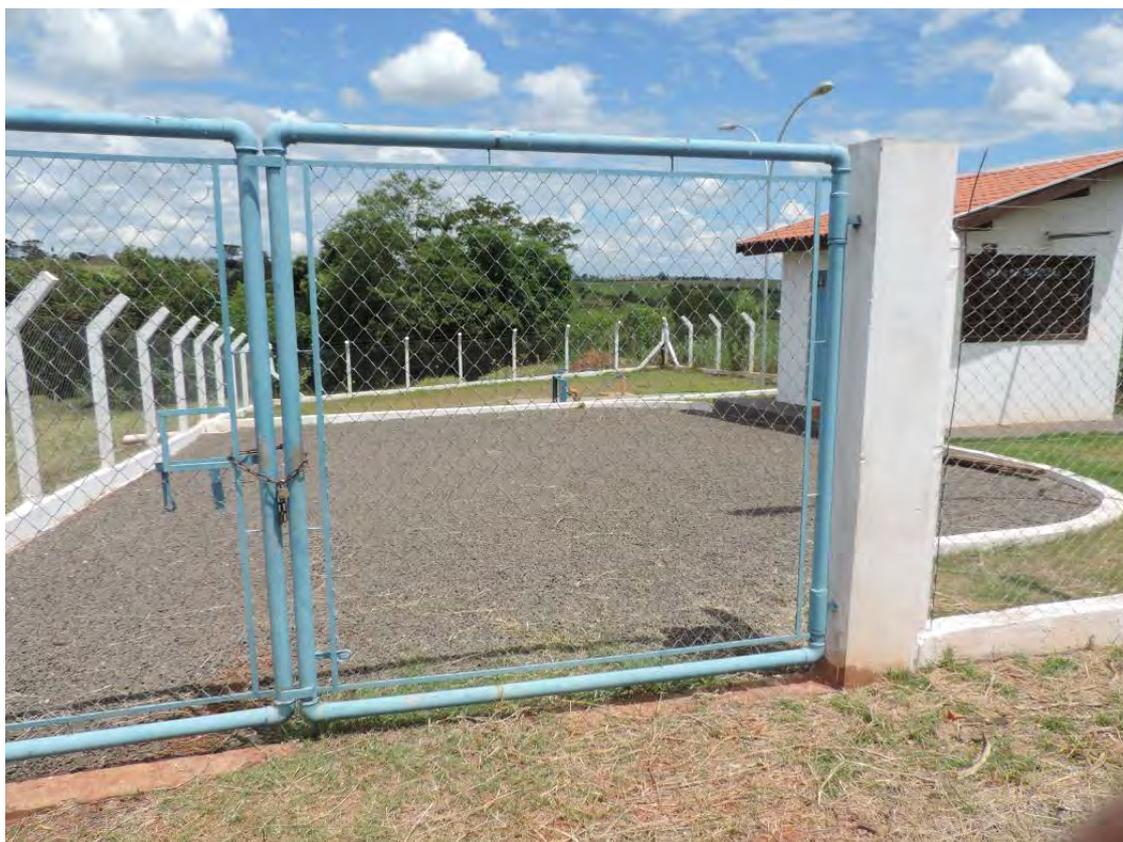
Figura 6: Vista geral da EEEB 001, Tacuru, MS.

A EEEB 001 localizada no final da Rua Izadora Vilhalva, coordenadas geográficas UTM (21 K) 703.151 E / 7.384.365 S, completamente cercada por cercas de alambrado com portão e trancas para entrada de veículos (Figura 6). Não apresenta vegetação interna e nem cortina arbórea.

Não possui informações sobre extravasor.

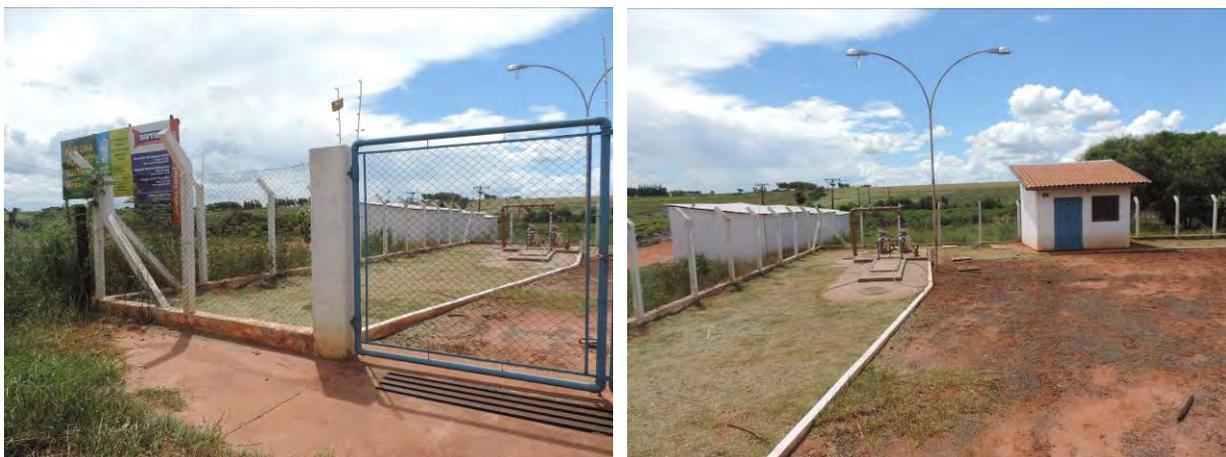
Figura 7: Vista geral da EEEB 002, Tacuru, MS.

A EEEB 002 localizada no final da Rua José Marques, coordenadas geográficas UTM (21 K) 701.643 E / 7.384.717 S, completamente cercada por cercas de alambrado com portão e trancas para entrada de veículos (Figura 7). Não apresenta vegetação interna e nem cortina arbórea. Não possui informações sobre extravasor.
