**GOVERNO DO ESTADO DE MATO GROSSO DO SUL**  
**EMPRESA DE SANEAMENTO DE MATO GROSSO DO SUL S.A. - SANESUL**

**MODELAGEM TÉCNICA**

**PLANO DE MITIGAÇÃO E GESTÃO DOS IMPACTOS AMBIENTAIS**

**Volume 14 – Bonito**

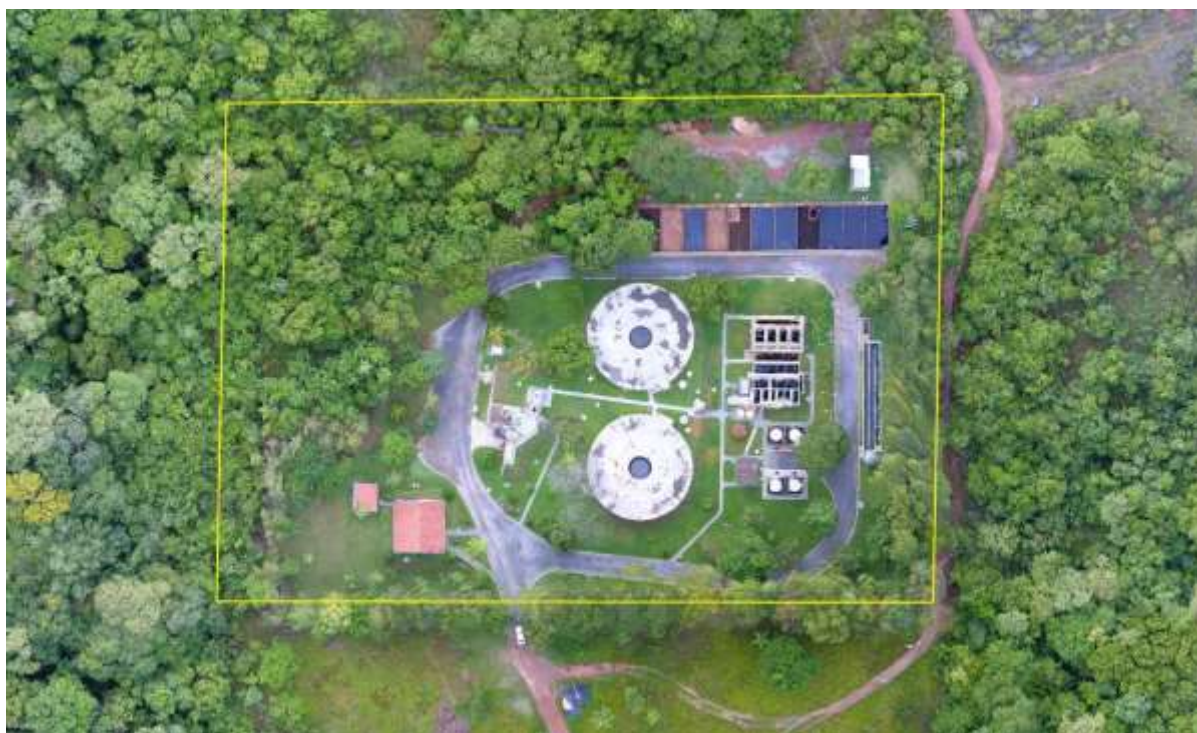
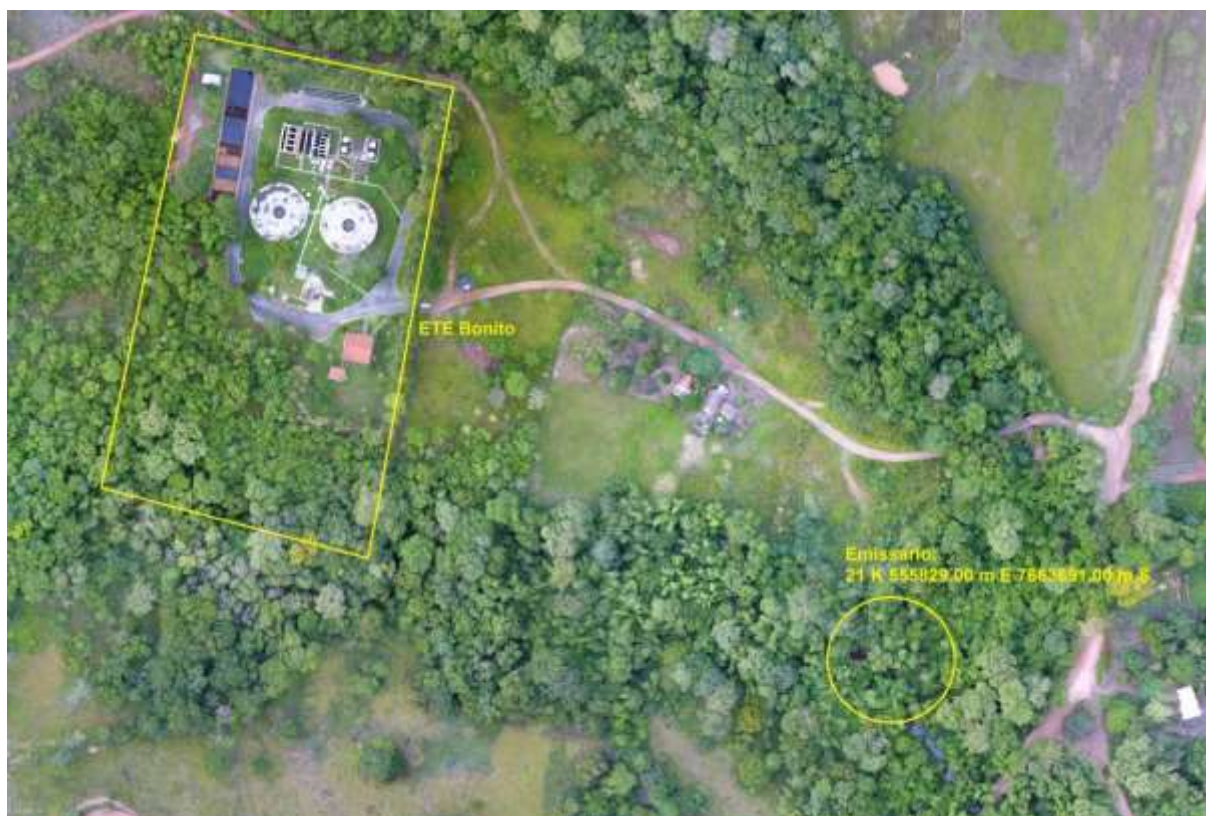
A ETE Bonito está localizada na zona rural de Bonito na Rua 24 de fevereiro, com acesso pela estrada para o balneário do Sol, junto à confluência dos Córregos Marambaia e Bonito, coordenadas geográficas UTM (21 K) 555.622 E / 7.663.829 S, distante 60 m do corpo receptor. Encontra-se totalmente cercada, com árvores em seu interior e com cortina arbórea no entorno (Figuras 2 e 3).

**Figura 2: Vista aérea da ETE Bonito, Bonito, MS.**

**Figura 3: Vista aérea da ETE Bonito e entorno, Bonito, MS.**

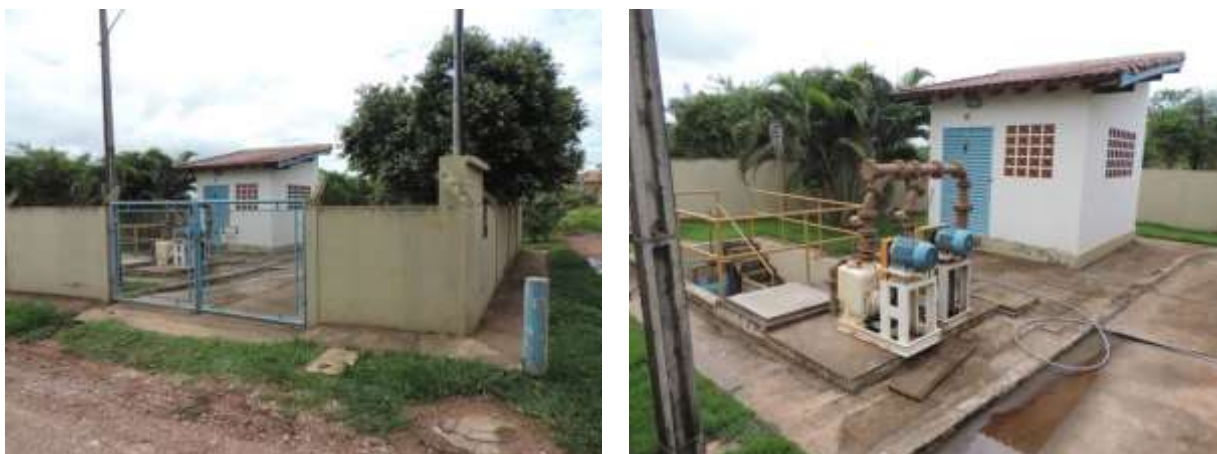
A EEEB Marambaia localiza-se na zona urbana de Bonito na Rua Cândido Luiz Braga esquina com a Rua Zanuncio Alves, Bairro Marambaia (Che Roga Mi), coordenadas geográficas UTM (21 K) 554.584 E / 7.665.522 S com a função de bombeamento do esgoto bruto. Encontra-se totalmente cercada com muros e grades, apresenta árvores ornamentais em seu interior (Figura 5). Não possui informação sobre extravasor.

**Figura 5: Vista geral da EEBB Marambaia, Bonito, MS.**

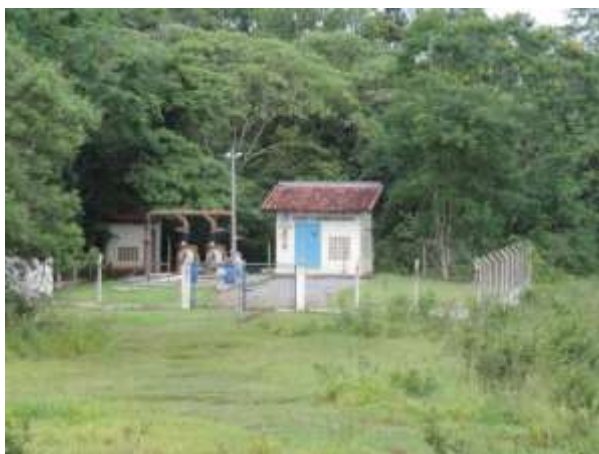
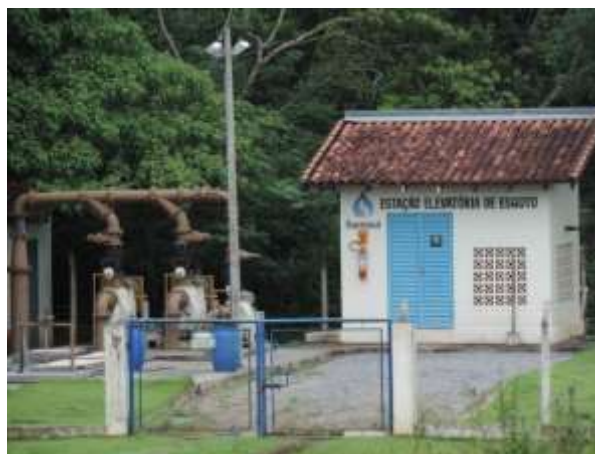
A EEEB Final localiza-se próximo ao loteamento Portal do Rio Formoso, junto à margem direita do Córrego Bonito, coordenadas geográficas UTM (21 K) 555.460 E / 7.663.664 S, com a função de bombear o esgoto bruto coletado para a ETE. Encontra-se completamente cercada por alambrado e possui portão com trancas para veículos (Figura 6). Não possui informação sobre extravasor.

**Figura 6: Vista geral da EEEB Final, Bonito, MS.**

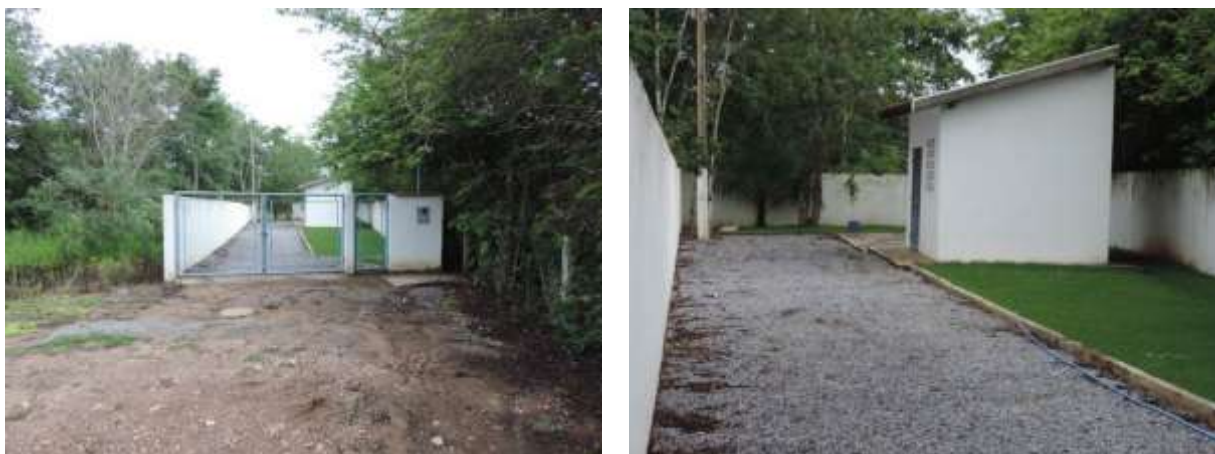
A EEEB Portal do Rio Formoso localiza-se na Rua Nabileque, S/N, loteamento Portal do Rio Formoso, coordenadas geográficas UTM (21 K) 555.562 E / 7.662.984 S, com a função de bombear o esgoto bruto coletado no loteamento para a ETE. Encontra-se completamente cercada por muros e portão com trancas para veículos e pedestres (Figura 7). Não possui informação sobre extravasor.

**Figura 7: Vista geral da EEEB Portal do Rio Formoso, Bonito, MS.**

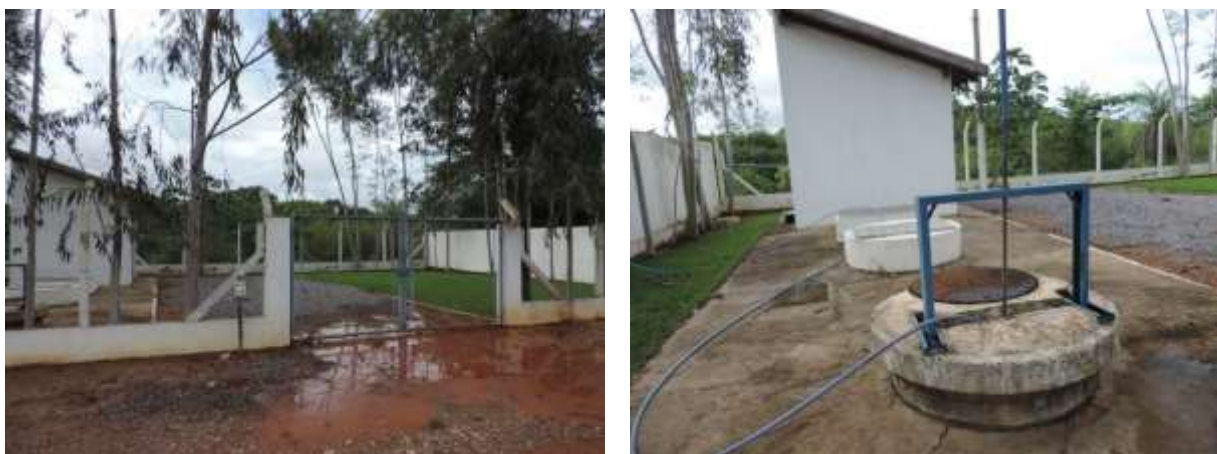
A EEEB Tarumã I localiza-se na Rua do Buriti, S/N, Quadra 50 Lote 19, loteamento Tarumã, coordenadas geográficas UTM (21 K) 554.056 E / 7.661.917 S, com a função de bombear parte do esgoto do loteamento para a ETE. Encontra-se completamente cercada por muros, cercas com alambrados e grades com portão e trancas para veículos (Figura 8).

**Figura 8: Vista geral da EEEB Tarumã I, Bonito, MS.**

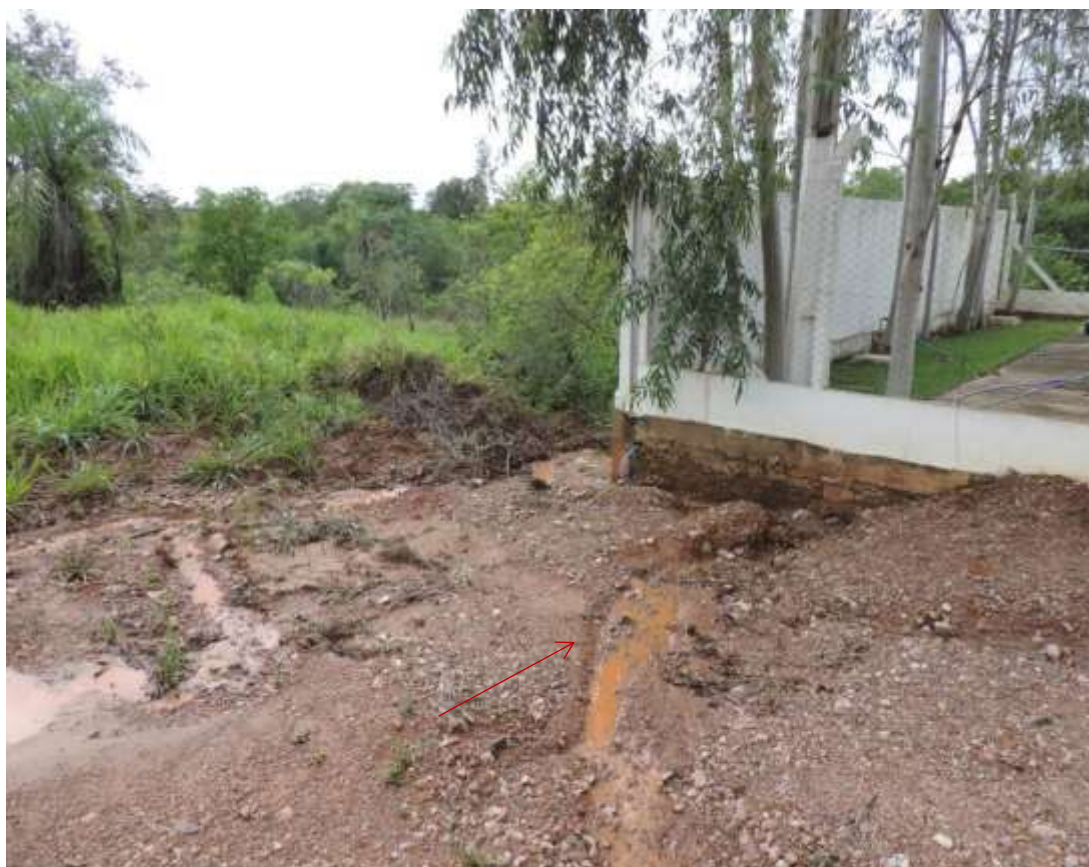
Não foram identificados passivos ambientais decorrentes de vazamentos e de acondicionamento de resíduos sólidos na área da EEEB, porém há erosão na parte externa da EEEB Tarumã I (Figura 9).

Figura 9: Processo erosivo instalado junto ao muro da EEEB Tarumã I, Bonito, MS.

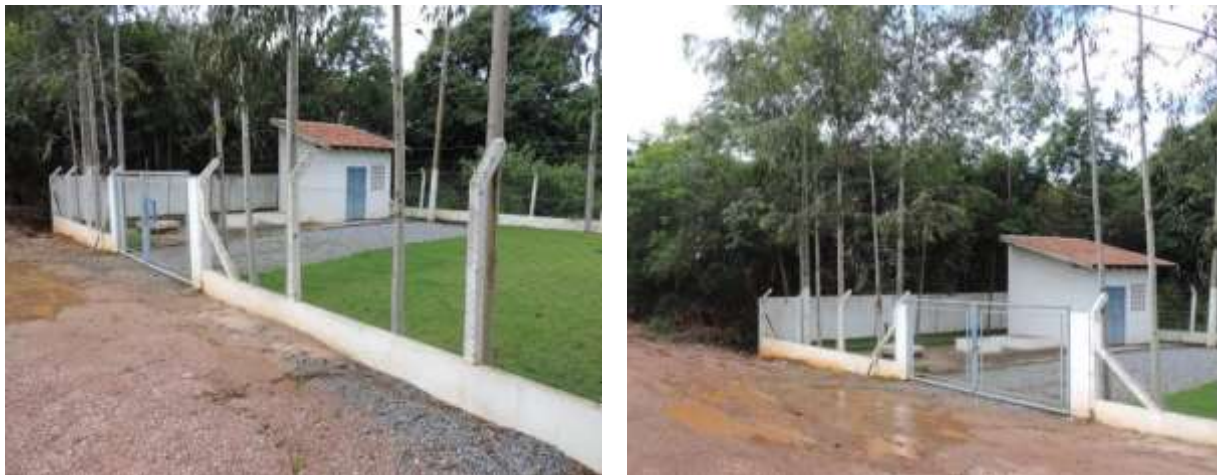
A EEEB Tarumã II localiza-se na Rua do Buriti, S/N, Quadra H Lote 03, loteamento Tarumã, coordenadas geográficas UTM (21 K) 553.504 E / 7.662.483 S, com a função de bombear o esgoto coletado em parte do loteamento para a ETE. Encontra-se

completamente cercada por muros, cercas com alambrados, com portão e trancas para veículos (Figura 10).

**Figura 10: Vista geral da EEEB Tarumã II, Bonito, MS.**

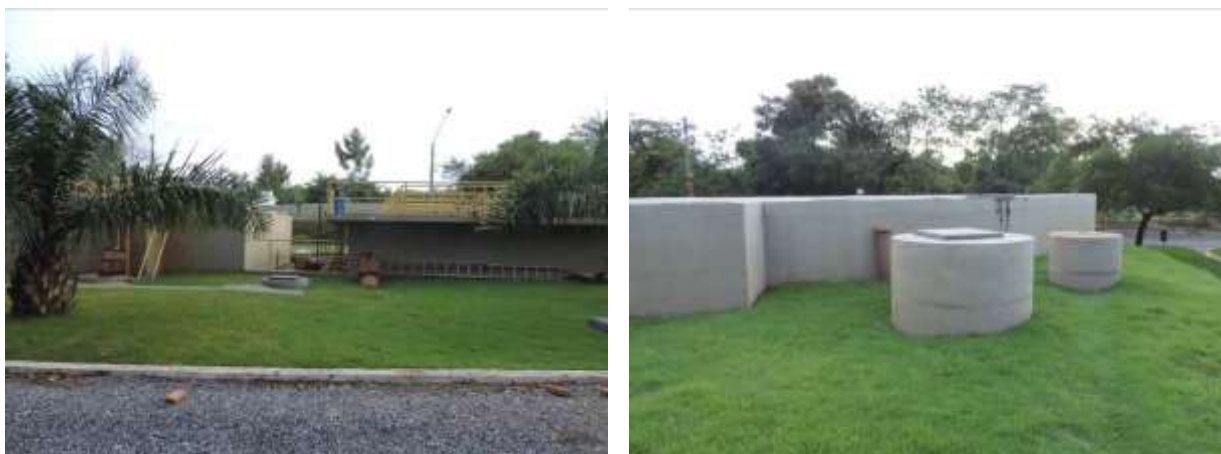
A EERL da ETE Bonito localiza-se pátio da ETE Bonito, coordenadas geográficas UTM (21 K) 555.600 E / 7.663.886 S, com função de bombear o lodo descartado do RALF para os leitos de secagem. Encontra-se completamente cercada por muros, cercas e grades com portão e trancas (Figura 11). Não possui informação sobre extravasor.

**Figura 11: Vista geral da EERL da ETE Bonito, Bonito, MS.**
