**GOVERNO DO ESTADO DE MATO GROSSO DO SUL**  
**EMPRESA DE SANEAMENTO DE MATO GROSSO DO SUL S.A. - SANESUL**

## **MODELAGEM TÉCNICA** **Estudos de Engenharia, Ambiental e Social**

### **PLANO DE MITIGAÇÃO E GESTÃO DOS IMPACTOS AMBIENTAIS**

#### **Volume 17 – Camapuã**

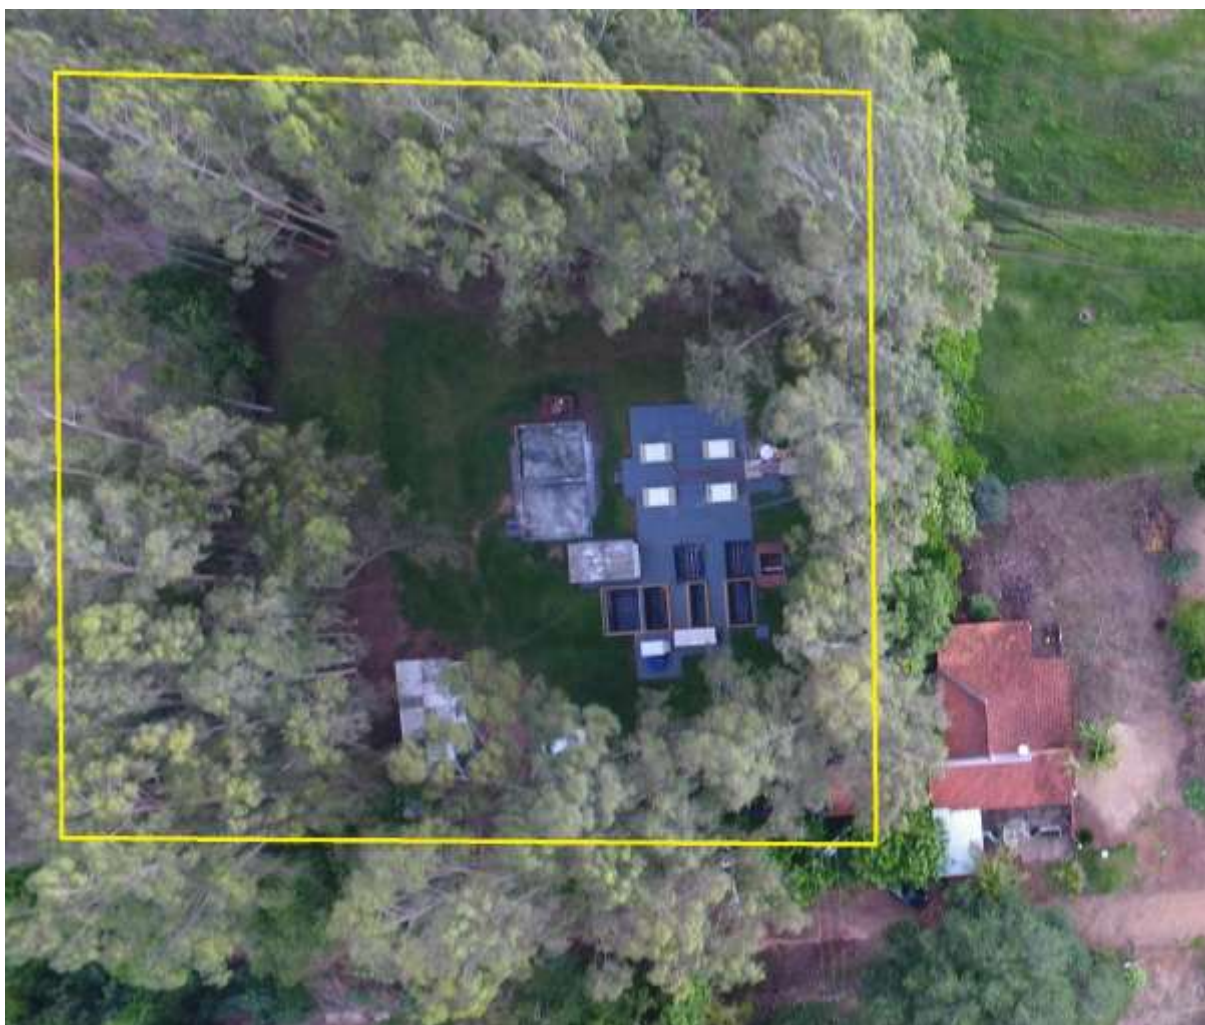
A ETE Camapuã está localizada na zona urbana de Camapuã, na Rua Benício de Moura, coordenadas geográficas UTM (21 K) 809.792 E / 7.837.827 S, distante 20 m do corpo receptor. Encontra-se totalmente cercada, sem vegetação em seu interior e com cortina arbórea no entorno (Figuras 2 e 3).

**Figura 2: Vista aérea da ETE Camapuã, Camapuã, MS.**

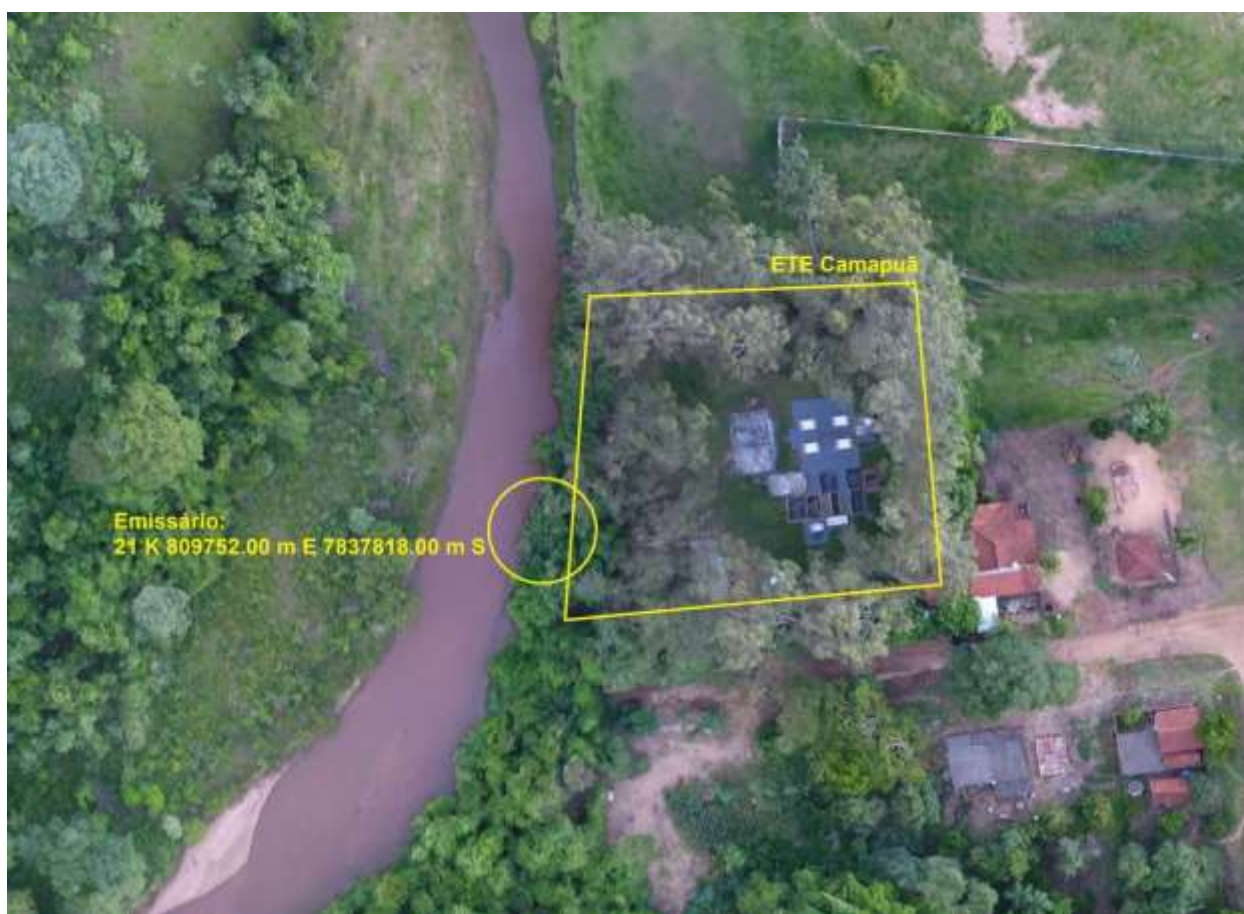
**Figura 3: Vista aérea da ETE Camapuã e entorno, Camapuã, MS.**

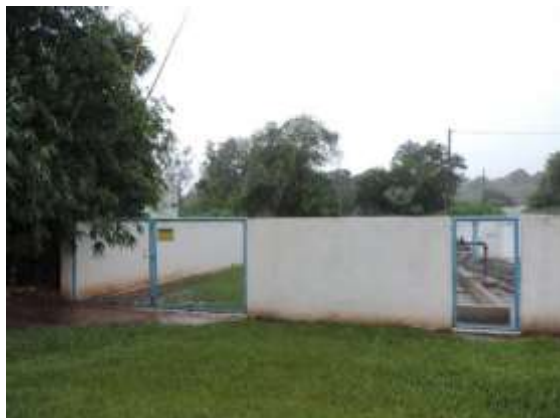
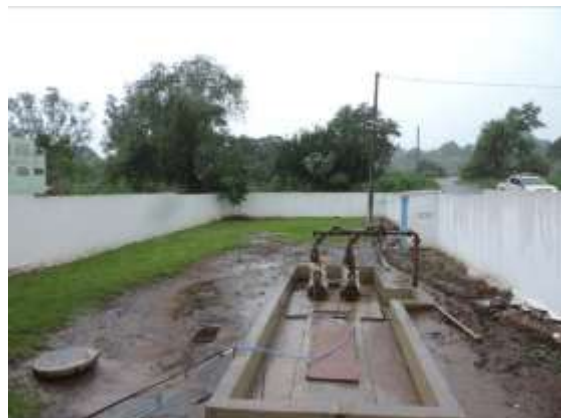
A EEEB 01, com função de recalque subsistema C ao interceptor margem esquerda, localiza-se na zona urbana de Camapuã na Rua Beltino Ferreira de Lima, coordenadas geográficas UTM (21 K) 810.096 E / 7.838.103 S. Encontra-se completamente cercada com muro de alvenaria e portão com trancas para pedestres e veículos (Figura 5).

**Figura 5: Vista geral da EEEB 01 (Futura EEEB 07), Camapuã, MS.**

Não foram identificados passivos ambientais decorrentes de vazamentos, erosão e de acondicionamento de resíduos sólidos na área da EEEB. No entanto foi verificada a presença de solo exposto em algumas áreas do terreno (Figura 7).

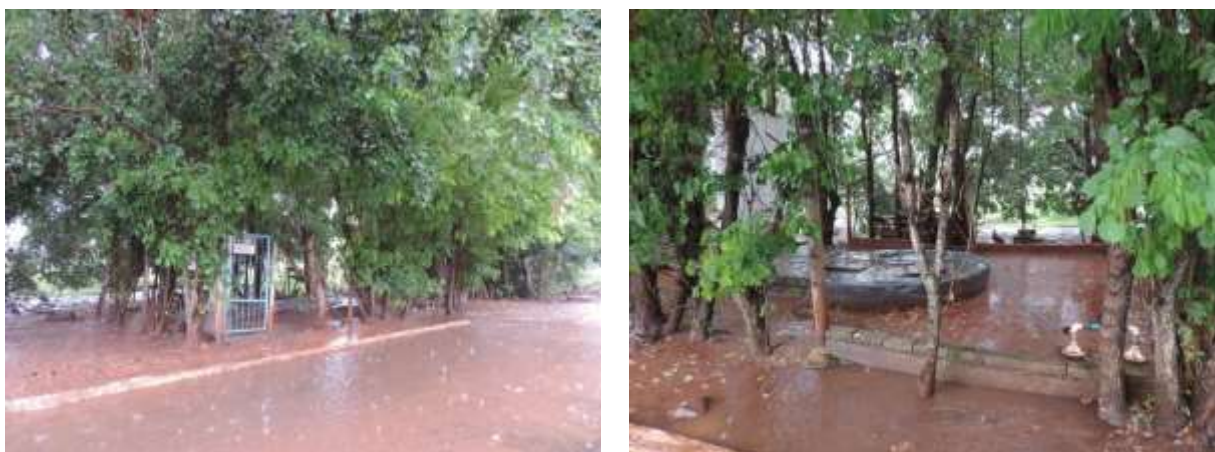
A EEEB 02 (Futura EEEB 08), com função de transposição do subsistema H para o subsistema B, localiza-se na zona urbana de Camapuã, na Rua Marginal, coordenadas geográficas UTM (21 K) 810.475 E / 7.838.057 S. Encontra-se completamente cercada por telas, com portão com trancas para pedestres e cortina arbórea em parte do entorno (Figura 6).

**Figura 6: Vista geral da EEEB 02 (Futura EEEB 08), Camapuã, MS.**

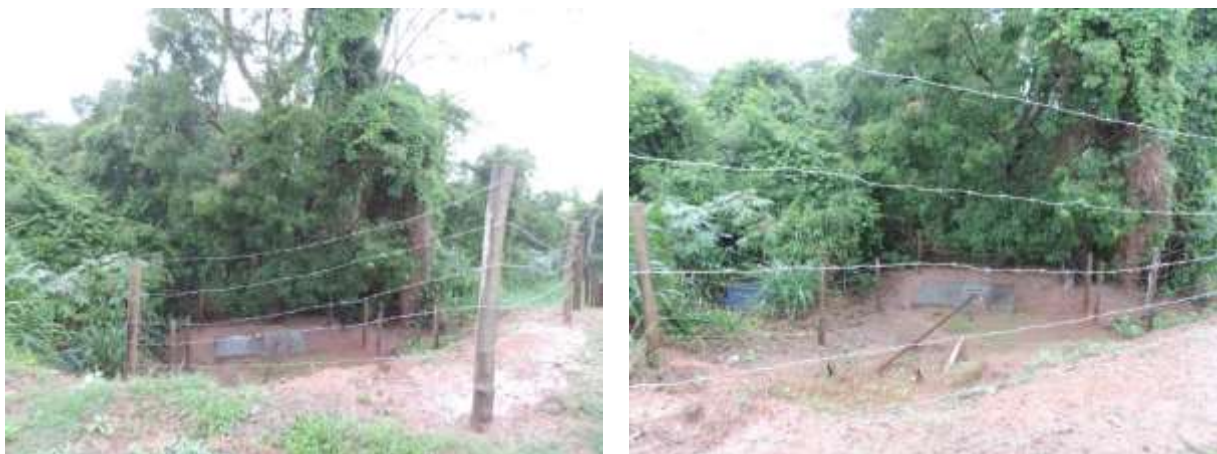
A EEEB 03 (Futura EEEB 04), com função de transposição de áreas internas do subsistema C, localiza-se na zona urbana de Camapuã, na Rua Gilbertina Alves de Oliveira, coordenadas geográficas UTM (21 K) 809.414 E / 7.838.741 S. Encontra-se cercada por arame, sem cortina arbórea (Figura 7).

**Figura 7: Vista geral da EEEB 03 (Futura EEEB 04), Camapuã, MS.**

Não foram identificados passivos ambientais decorrentes de vazamentos e de acondicionamento de resíduos sólidos na área da EEEB. Entretanto foi identificado início de processo erosivo, sendo possível verificar a presença de solo exposto (Figura 9).

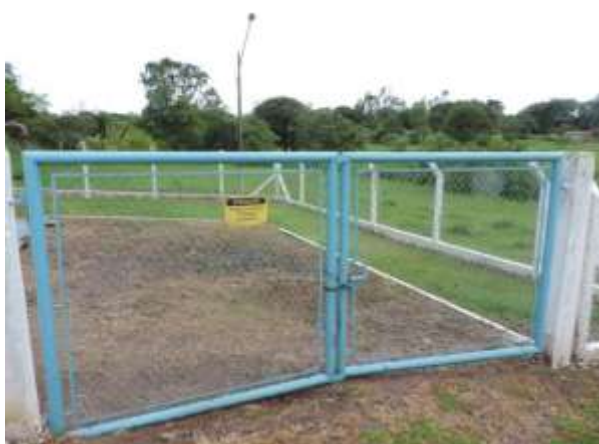
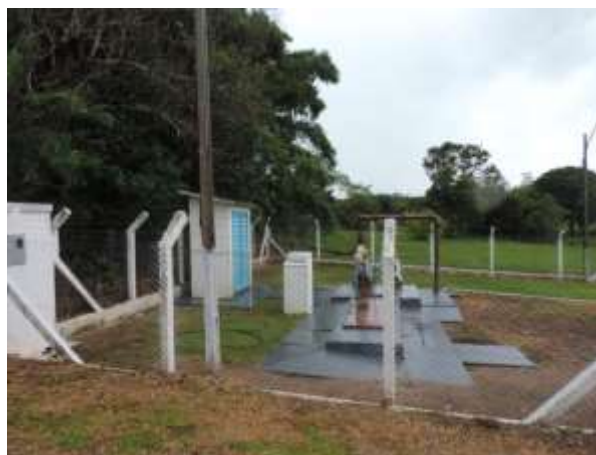
A EEEB 04 (Futura EEEB 06), com função de transposição do subsistema E para o subsistema C, localiza-se na zona urbana de Camapuã, na Rua Atobá, coordenadas geográficas UTM (21 K) 809.334 E / 7.839.457 S. Encontra-se cercada por telas e arame, sem cortina arbórea (Figura 8).

**Figura 8: Vista geral da EEEB 04 (Futura EEEB 06), Camapuã, MS.**

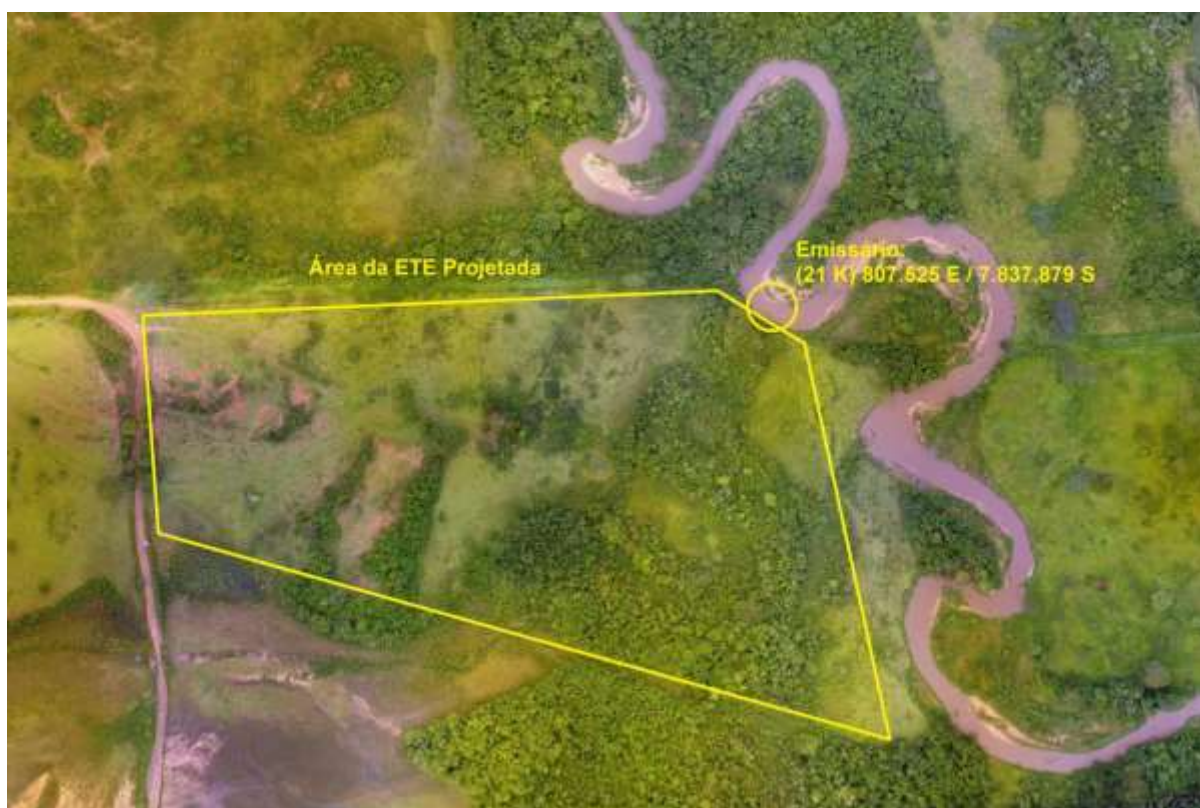
A ETE Camapuã I Projetada está localizada na zona rural de Camapuã no prolongamento da Rua Campo Grande, coordenadas geográficas UTM (21 K) 807.526 E / 7.837.478 S, distante 300 m do corpo receptor. A área é recoberta por gramíneas de pastagem, com vegetação arbórea em seu interior (Figura 9).

**Figura 9: Vista aérea da ETE Camapuã I Projetada, Camapuã, MS.**
