**GOVERNO DO ESTADO DE MATO GROSSO DO SUL**  
**EMPRESA DE SANEAMENTO DE MATO GROSSO DO SUL S.A. - SANESUL**

**MODELAGEM TÉCNICA**

**PLANO DE MITIGAÇÃO E GESTÃO DOS IMPACTOS AMBIENTAIS**

**Volume 20 – Coronel Sapucaia**

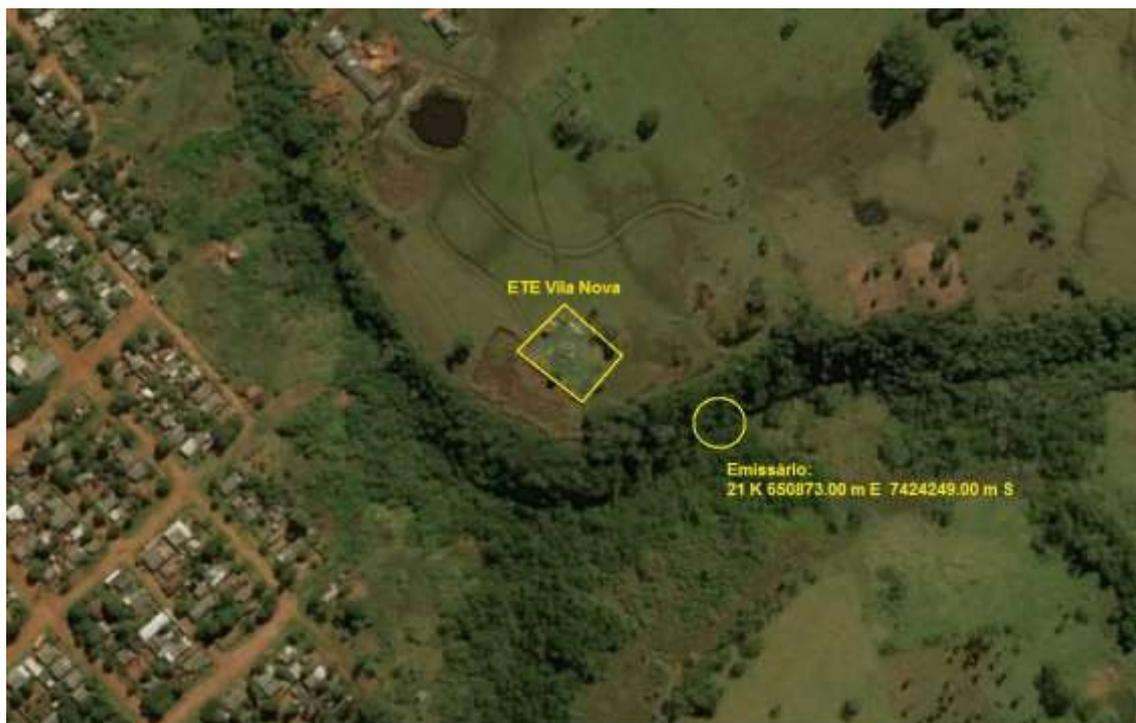
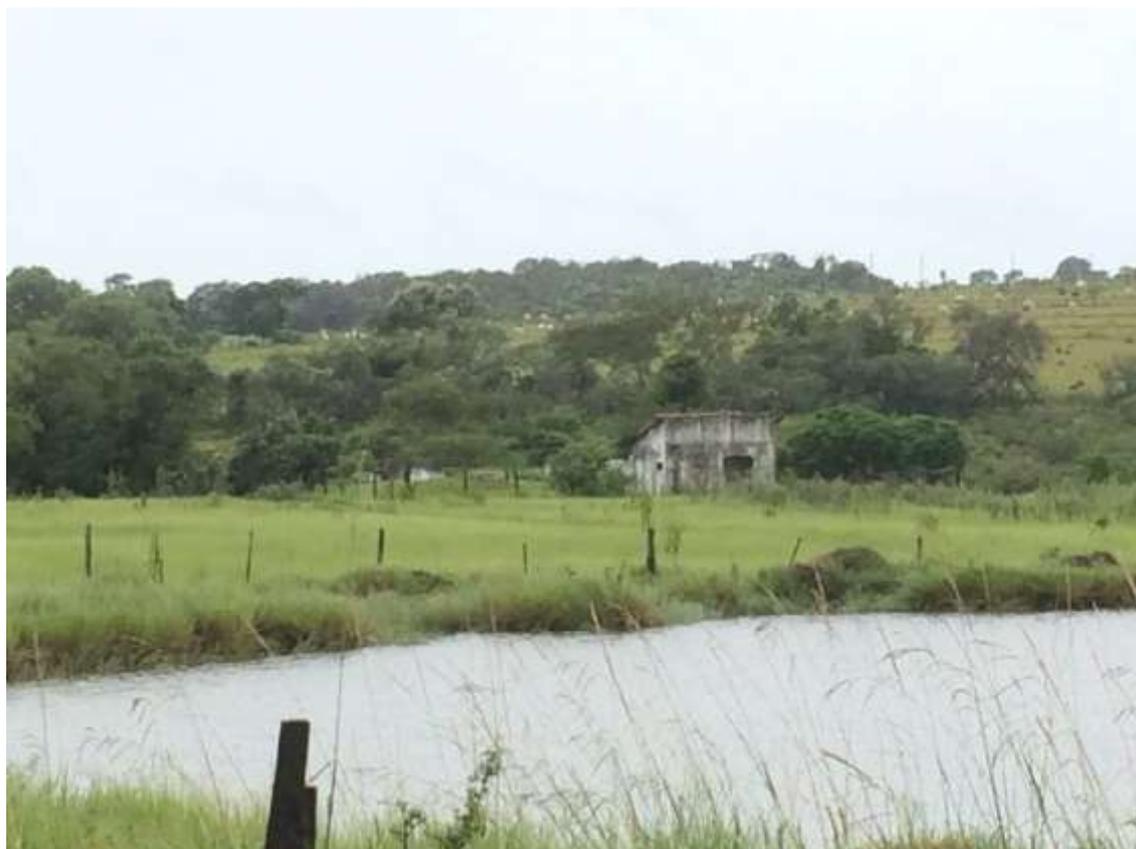
**Figura 2: Vista da geral da ETE Vila Nova, Coronel Sapucaia, MS.**

A ETE Vila Nova localiza-se próximo à área urbana, com acesso pela Rua Mario Gonçalves, coordenadas geográficas UTM (21 K) 650.766 E / 7.424.298 S, distante cerca de 100 m do corpo receptor. Encontra-se cercada com cerca de arame liso, com portão com grade vazada e tranca para entrada de veículos e pedestres (Figura 2).

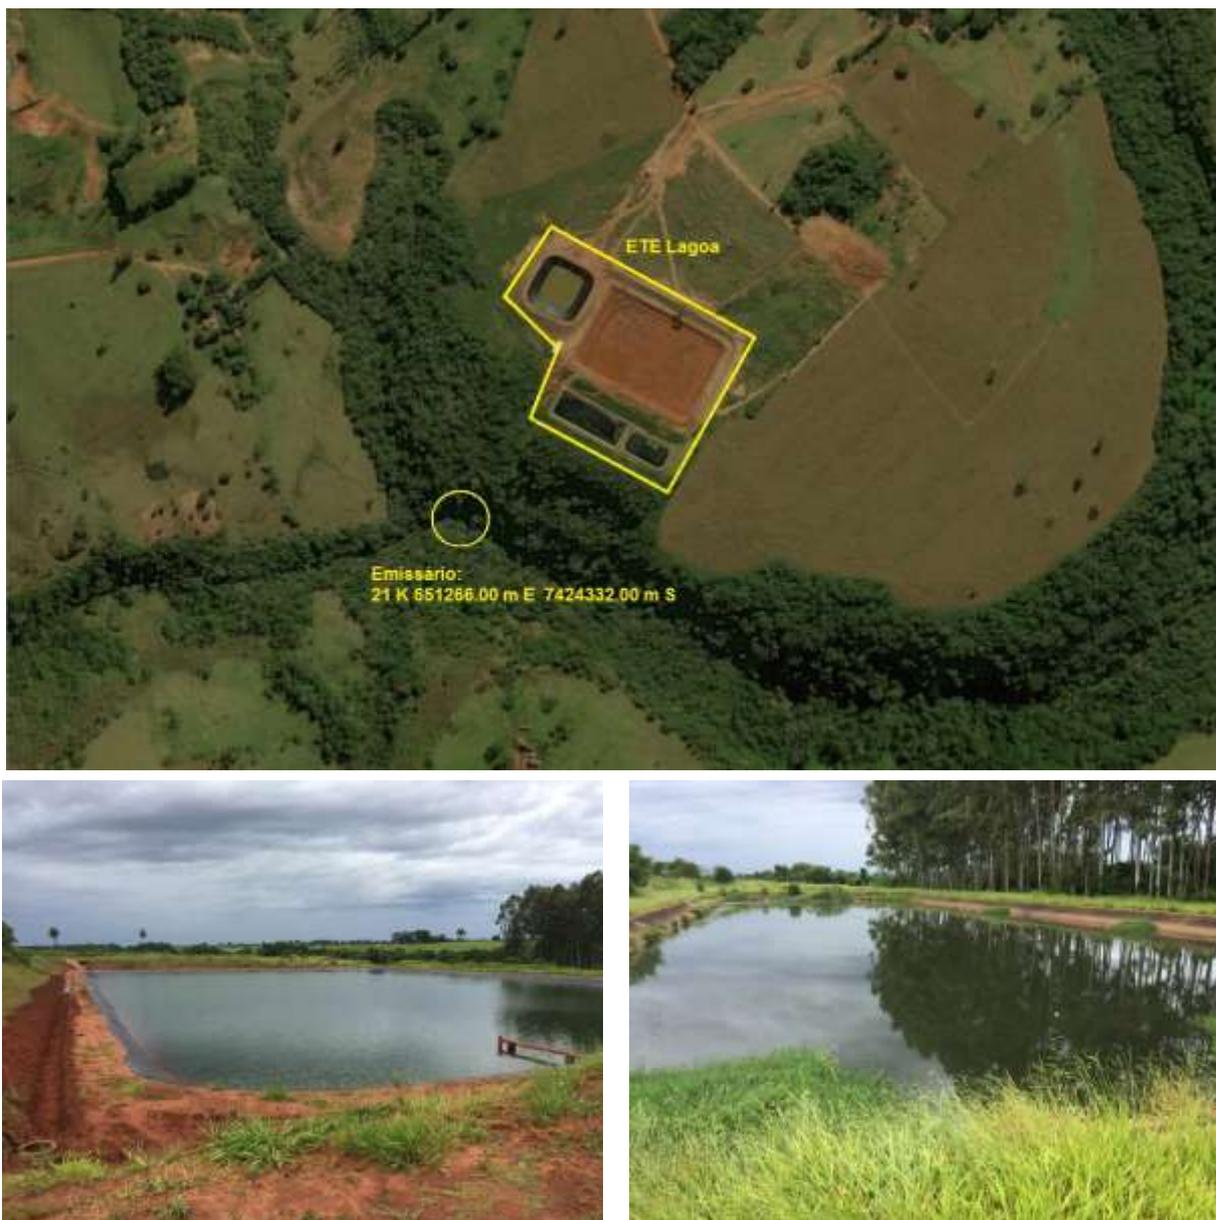
**Figura 4: Vista geral da ETE Lagoa, Coronel Sapucaia, MS.**

A ETE Lagoa localiza-se no prolongamento da Rua Benigno Vasconcelos s/n, nas coordenadas geográficas UTM (21 K) 651.403 E / 7.424.433 S, distante cerca de 130 m do corpo receptor. Encontra-se cercada por alambrado e cerca de arame liso, com portão de grade e tranca para veículos e pedestres. Não apresenta cortina arbórea (Figura 4).

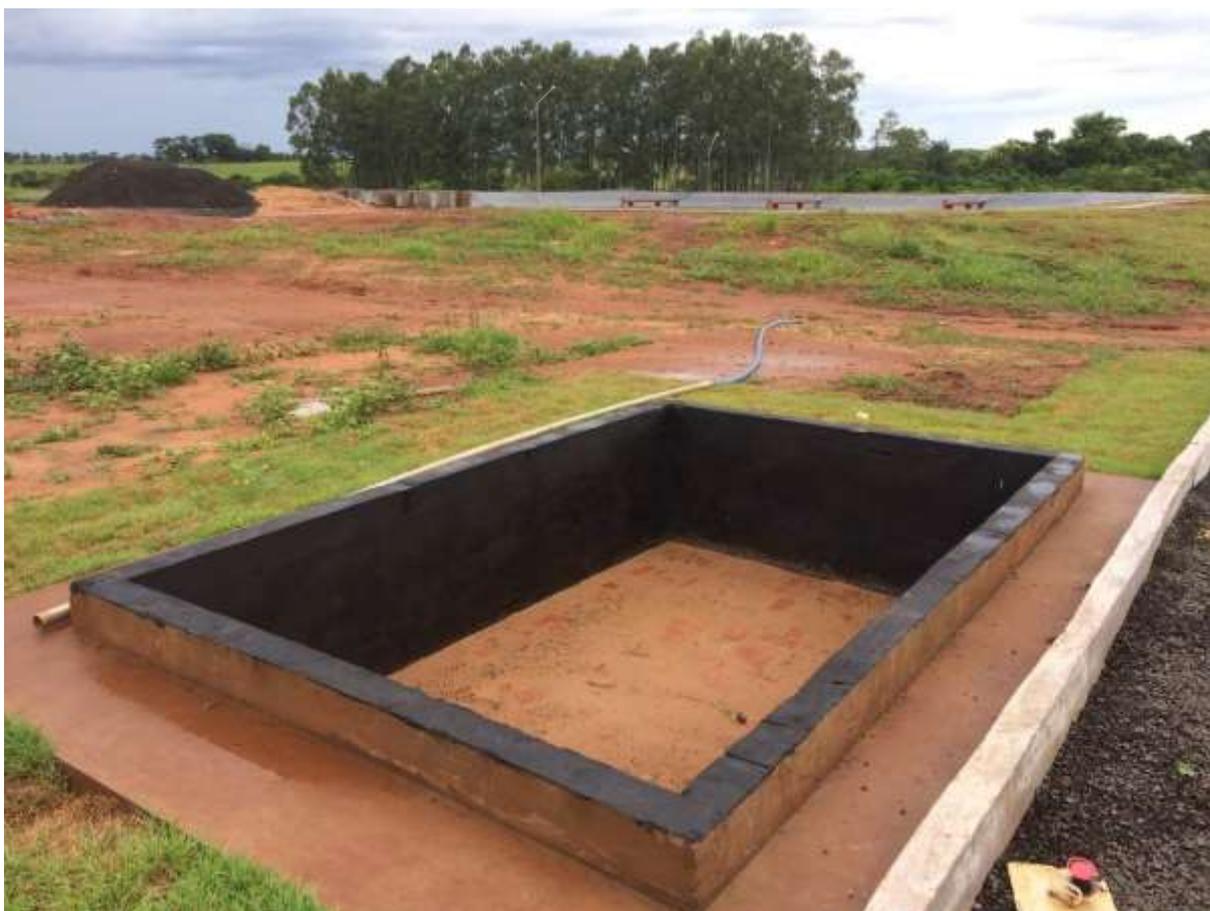
**Figura 6: Solo exposto na ETE Lagoa, Coronel Sapucaia, MS.**

Não foram identificados passivos ambientais decorrentes de vazamentos e acondicionamento de resíduos sólidos na área da ETE Lagoa. Porém, foram identificadas extensas áreas do terreno com solo exposto (Figura 6).

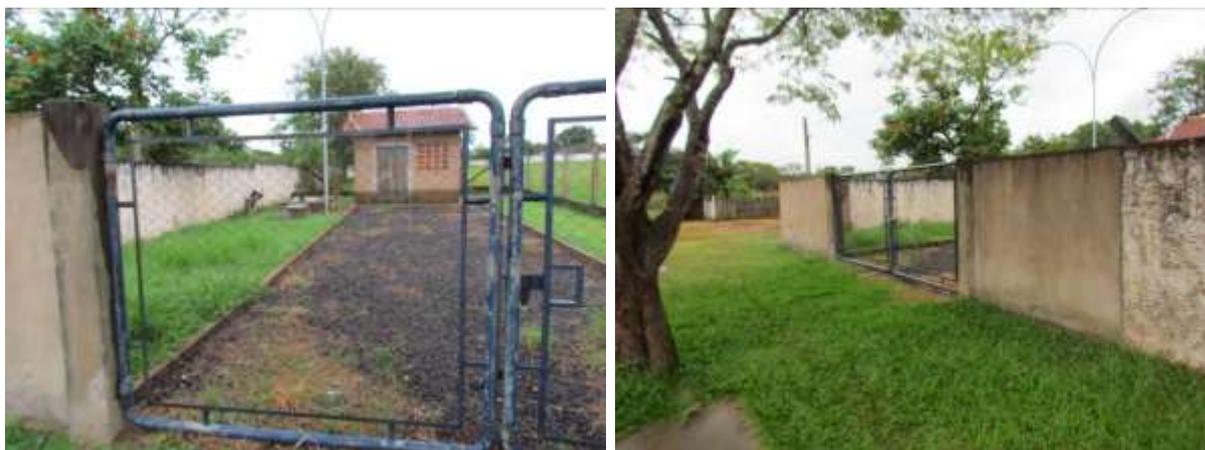
**Figura 7: Vista geral da EEEB 001, Coronel Sapucaia, MS.**

A EEEB 001 localiza-se na esquina da Avenida Abílio Espíndola Sobrinho com a Rua Olímpio Perote, coordenadas geográficas UTM (21 K) 649.137 E / 7.425.044 S, completamente cercada por muro, com portão com trancas para veículos, tendo como função recalcar o esgoto afluyente para a EEEB 003 (Figura 7). Não possui informação sobre extravasor.

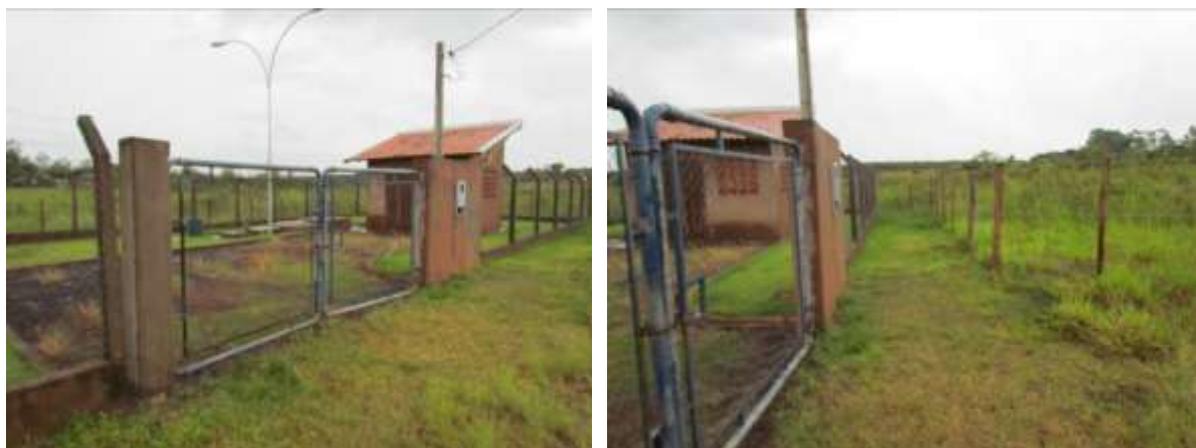
**Figura 8: Vista geral da EEEB 002, Coronel Sapucaia, MS.**

A EEEB 002 localiza-se próximo ao final da Rua João Basílio Oliveira, coordenadas geográficas UTM (21 K) 649.661 E / 7.424.408 S, completamente cercada por alambrado, com portão com trancas para veículos, tendo como função recalcar o esgoto afluyente para a EEEB 003 (Figura 8). Não possui informação sobre extravasor.

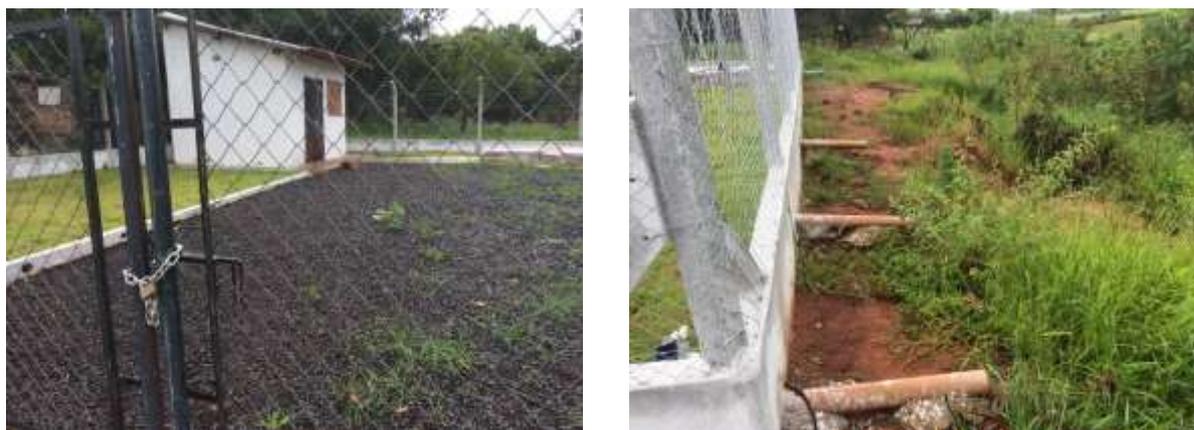
**Figura 9: Vista geral da EEEB 003, Coronel Sapucaia, MS.**

A EEEB 003 localiza-se no prolongamento da Rua Álvaro Nardoni, coordenadas geográficas UTM (21 K) 650.578 E / 7.424.363 S, completamente cercada por alambrado, com portão com trancas para veículos, tendo como função recalcar o esgoto afluyente para a ETE Lagoa (Figura 9). Não possui informação sobre extravasor.

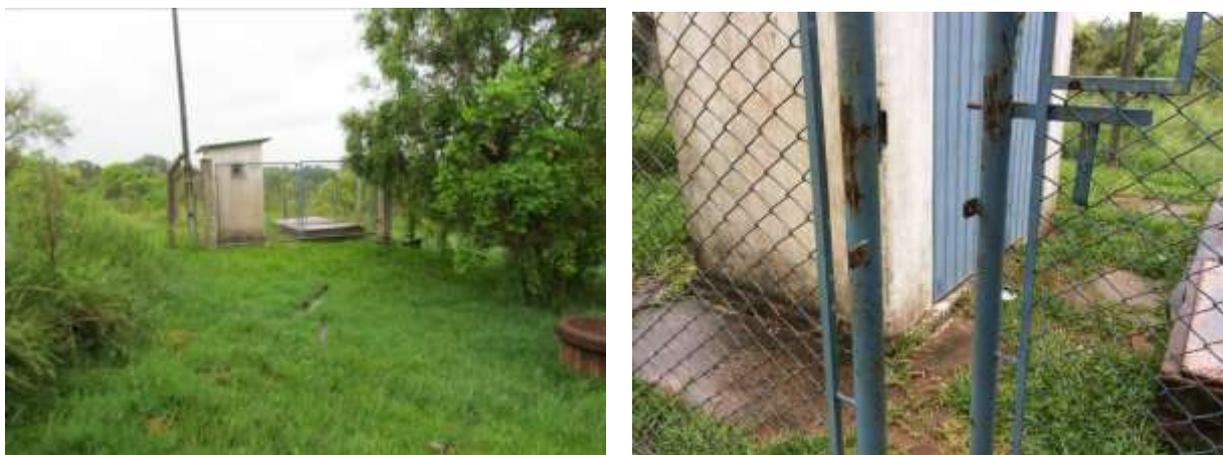
**Figura 10: Vista geral da EEEB 004, Coronel Sapucaia, MS.**

A EEEB 004 localiza-se no prolongamento da Rua Isaías Camargo, coordenadas geográficas UTM (21 K) 650.679 E / 7.424.095 S, completamente cercada por alambrado, mas com portão para veículos sem trancas, tendo como função recalcar o esgoto afluente para a ETE Lagoa (Figura 10). Não possui informação sobre extravasor.

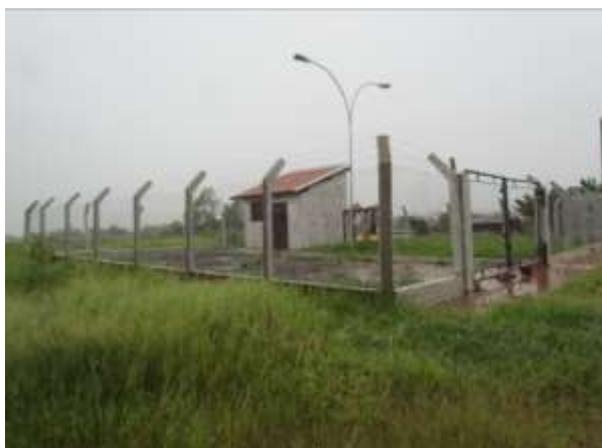
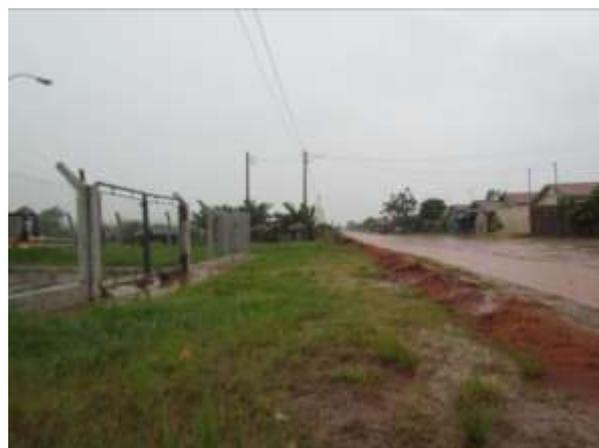
**Figura 11: Vista geral da EEEB 005, Coronel Sapucaia, MS.**

A EEEB 005 localiza-se na Rua Ayrtton Senna da Silva, coordenadas geográficas UTM (21 K) 650.780 E / 7.427.579 S, completamente cercada por alambrado, com portão com trancas para veículos, tendo como função recalcar o esgoto afluyente para a ETE Lagoa (Figura 11). Não possui informação sobre extravasor.

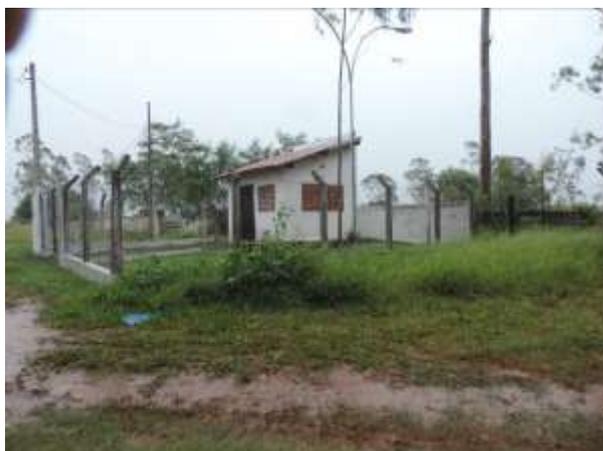
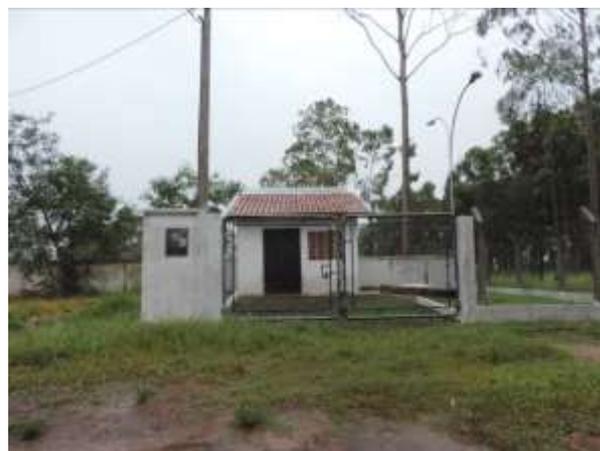
**Figura 12: Vista geral da EEEB 006, Coronel Sapucaia, MS.**

A EEEB 006 localiza-se no prolongamento da Rua Geraldo Ezequiel, coordenadas geográficas UTM (21 K) 651.483 E / 7.427.282 S, completamente cercada por alambrado, com portão com trancas para veículos, tendo como função recalcar o esgoto afluyente para a ETE Lagoa (Figura 12). Não possui informação sobre extravasor.

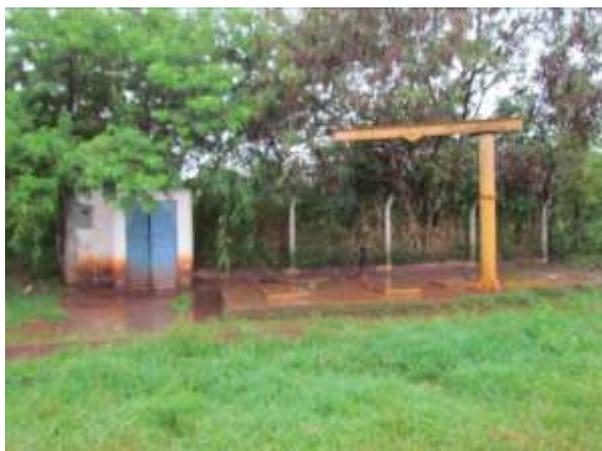
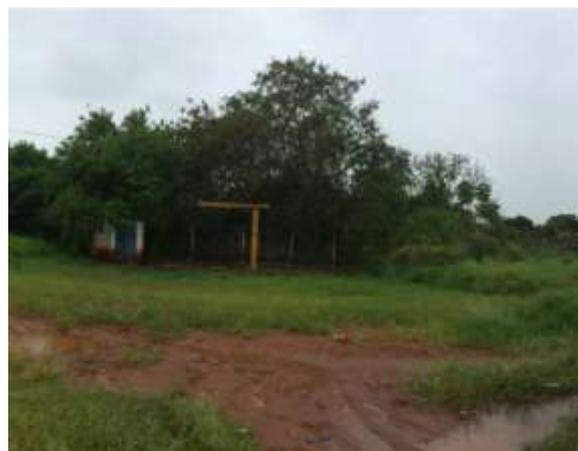
**Figura 13: Vista geral da EEEB 007, Coronel Sapucaia, MS.**

A EEEB 007 localiza-se na Rua José Horizonte Espínola, coordenadas geográficas UTM (21 K) 650.135 E / 7.425.333 S, tendo como função recalcar o esgoto afluente para a ETE Lagoa (Figura 13). Não possui cerca. Não possui informação sobre extravasor.

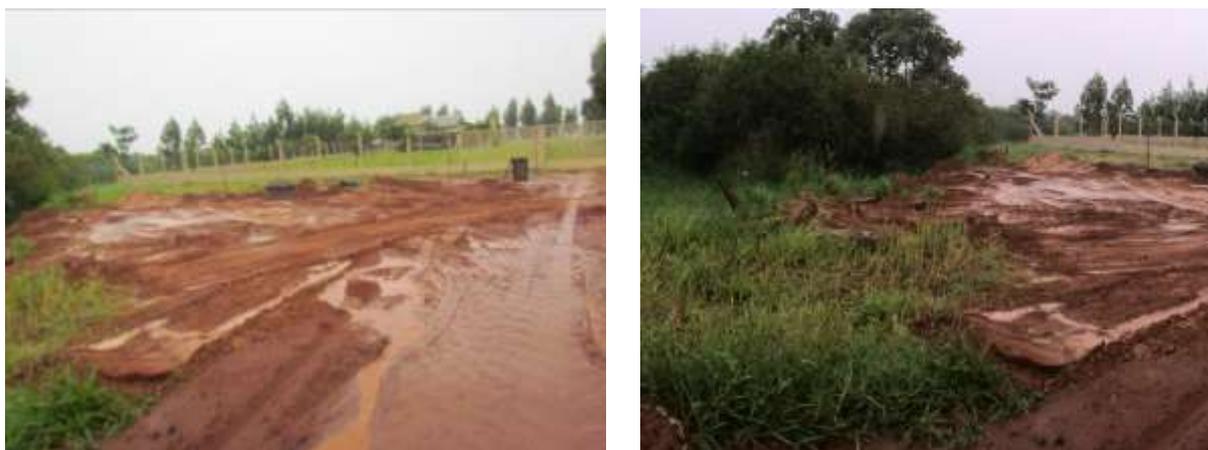
**Figura 14: Vista geral da EEEB 008 Projetada, Coronel Sapucaia, MS.**

A EEEB 008 Projetada será implantada no final da Rua Eusébio Robalo, coordenadas geográficas UTM (21 K) 651.232 E / 7.425.960 S e terá como função recalcar o esgoto afluente para a ETE Lagoa (Figura 14). Não possui informação sobre extravasor.
