GOVERNO DO ESTADO DE MATO GROSSO DO SUL
EMPRESA DE SANEAMENTO DE MATO GROSSO DO SUL S.A. - SANESUL

MODELAGEM TÉCNICA
Estudos de Engenharia, Ambiental e Social

PLANO DE MITIGAÇÃO E GESTÃO DOS IMPACTOS AMBIENTAIS

Volume 03 – Amambaí

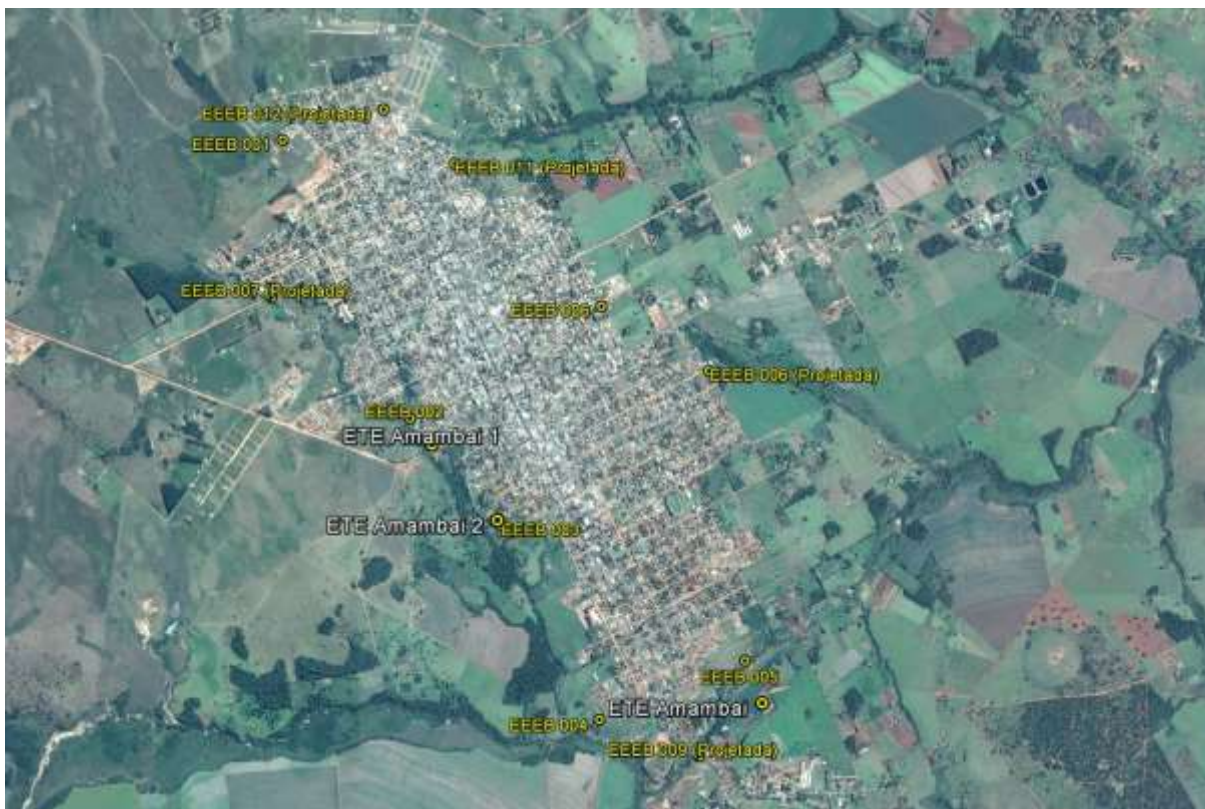
Figura 1: Localização das Unidades Operacionais existentes e projetadas na cidade de Amambai, MS.

A cidade de Amambai possui três Estações de Tratamento de Esgotos (ETE), sendo duas em operação e uma em implantação, e seis Estações Elevatórias de Esgoto Bruto (EEEB), todas em operação. Possui ainda áreas selecionadas para a implantação de cinco Estações Elevatórias de Esgoto Bruto (EEEB) projetadas (Figura 1).

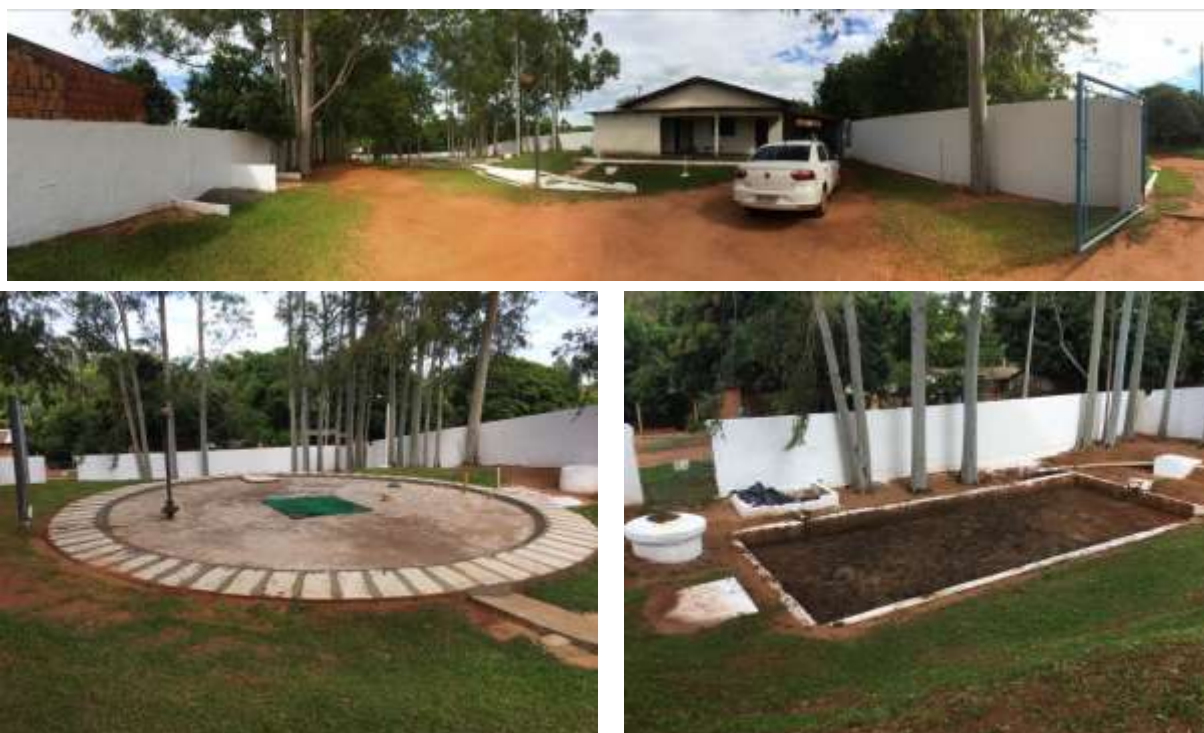
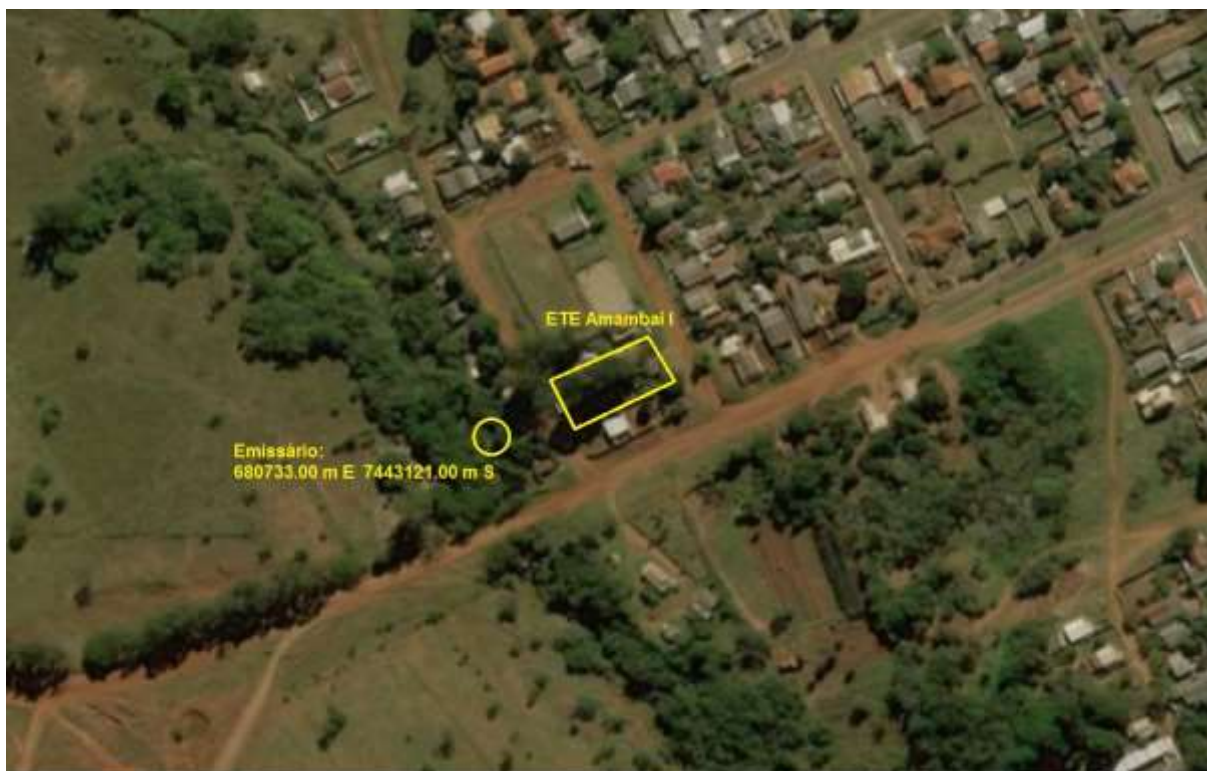
A ETE Amambai I está localizada na Rua Tijucas, entre a Rua Nicolau Otano Nunes e a Rua General Câmara, nas coordenadas geográficas UTM (21 K) 680.797 E / 7.443.143 S, distante cerca de 100 m do corpo receptor. Encontra-se totalmente cercada por muro, com portão com grade e tranca para entrada de veículos e pedestres. Apresenta cortina arbórea de eucaliptos (Figuras 2 e 3).

Figura 2: Vista geral da ETE Amambai I, Amambai, MS.

Figura 3: Vista aérea da ETE Amambai I e entorno, Amambai, MS.

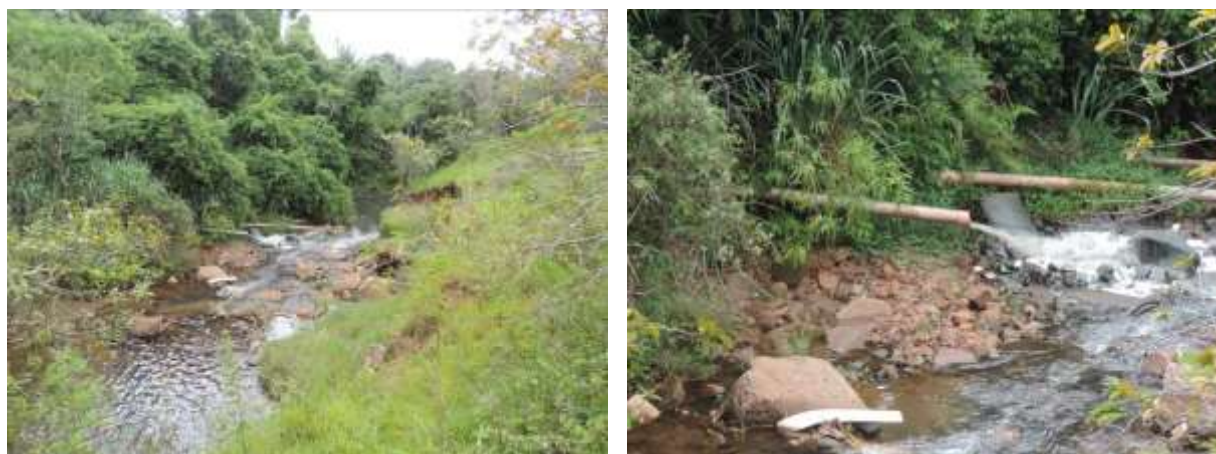
Não foram identificados passivos ambientais decorrentes de vazamentos, erosão e acondicionamento dos resíduos sólidos na área da ETE Amambai I. Entretanto, o lançamento do efluente não é subfluvial (Figura 5).

Figura 5: Local de lançamento do emissário da ETE Amambai I, Amambai, MS.

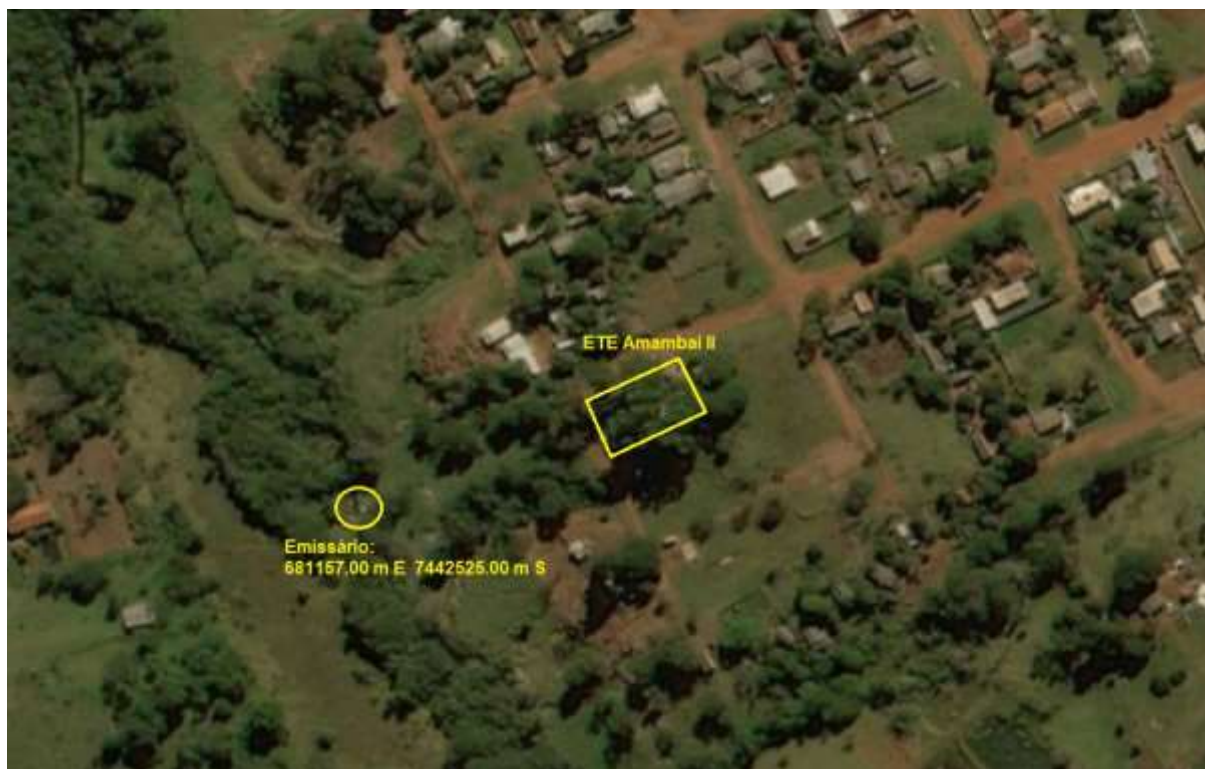
A ETE Amambai II está localizada na esquina da Rua São Cristóvão com a Rua Francisco Serejo Neto, coordenadas geográficas UTM (21 K) 681.279 E / 7.442.574 S, distante cerca de 130 m do corpo receptor. Encontra-se totalmente cercada por muro, com portão de grade e tranca para veículos e pedestres. Apresenta cortina arbórea de eucalipto (Figuras 6 e 7).

Figura 6: Vista geral da ETE Amambai II, Amambai, MS.

Figura 7: Vista aérea da ETE Amambai II e entorno, Amambai, MS.

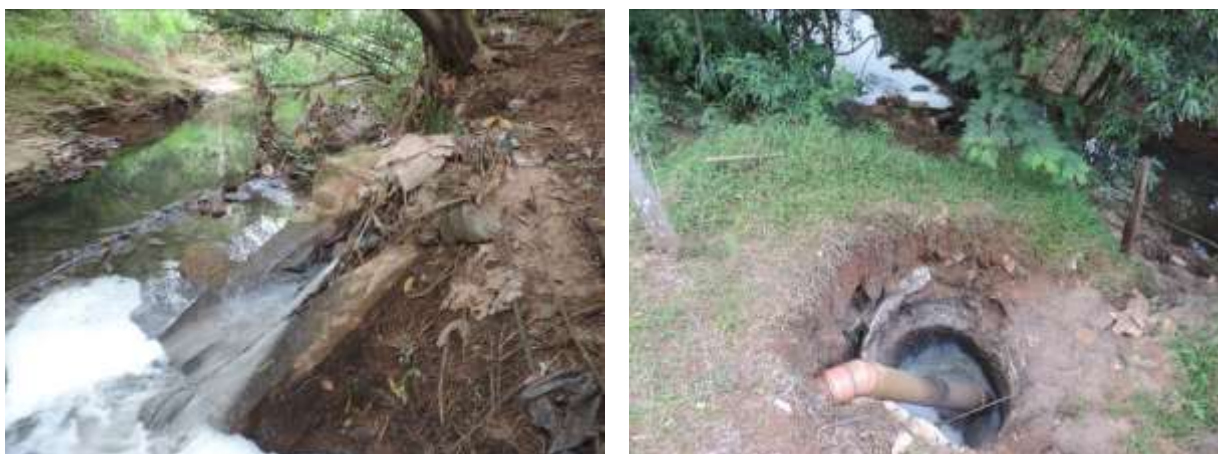
Não foram identificados passivos ambientais decorrentes de vazamentos, erosão e acondicionamento dos resíduos sólidos na área da ETE Amambai II. Entretanto, o lançamento do efluente não é subfluvial (Figura 9).

Figura 9: Local de lançamento do emissário da ETE Amambai II.

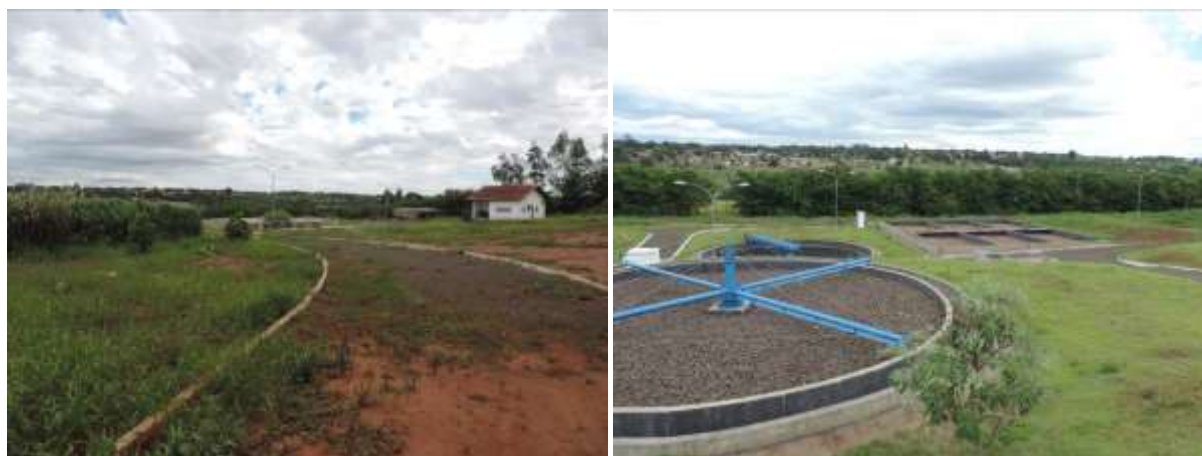
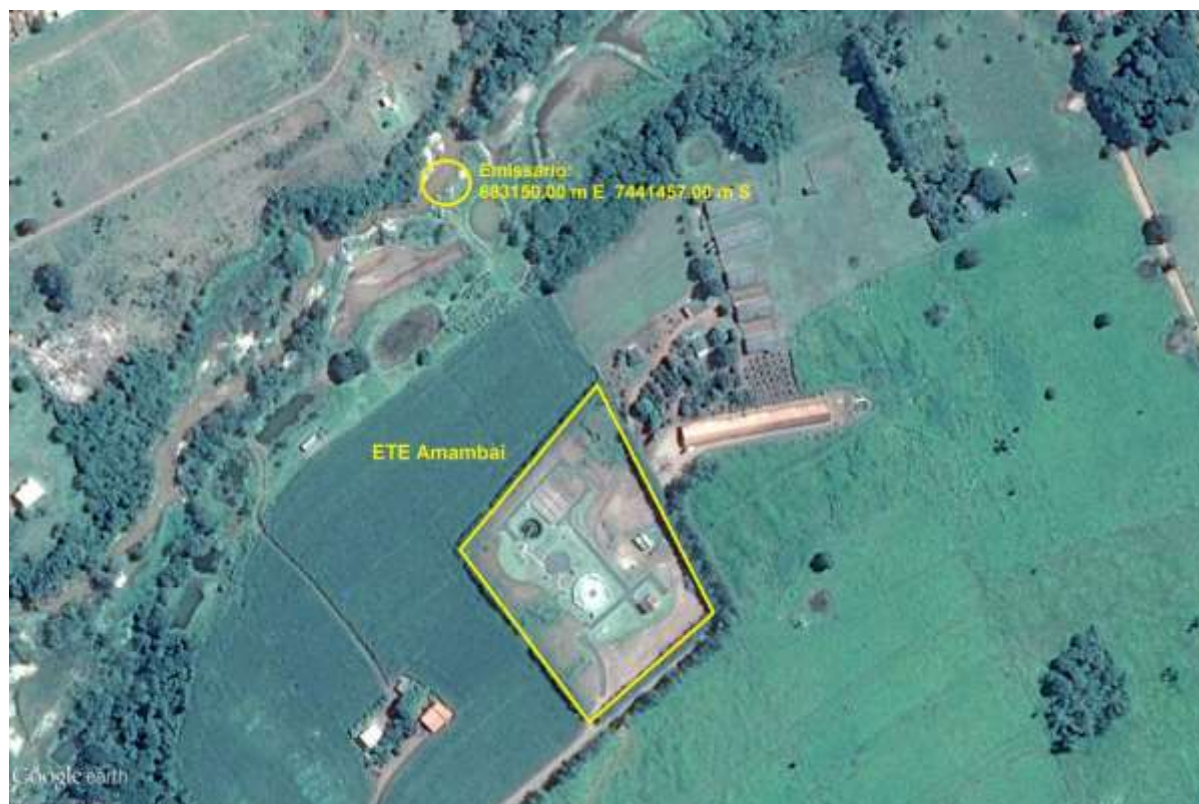
A ETE Amambai localiza-se próxima a área do Exército Brasileiro, coordenadas geográficas UTM (21 K) 683.234 E / 7.441.200 S. Encontra-se completamente cercada

por alambrado, com portão com trancas para veículos. Apresenta cortina arbórea de eucaliptos no entorno (Figuras 10 e 11).

Figura 10: Vista geral da ETE Amambai, Amambai, MS.

Figura 11: Vista aérea da ETE Amambai e entorno, Amambai, MS.

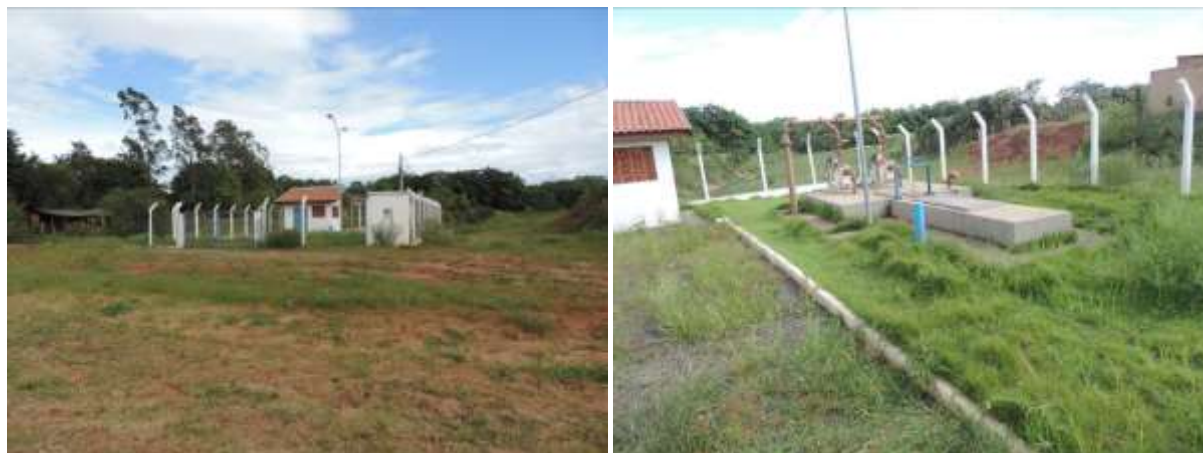
A EEEB 002 localiza-se na esquina da Rua Duque de Caxias com a Rua Tijuca, coordenadas geográficas UTM (21 K) 680.636 E / 7.443.336 S, tendo como função recalcar o esgoto afluyente para a ETE. Encontra-se completamente cercada por alambrado, com portão com trancas para veículos, não possui cortina arbórea (Figura 13). Possui extravasor.

Figura 13: Vista geral da EEEB 002, Amambai, MS.

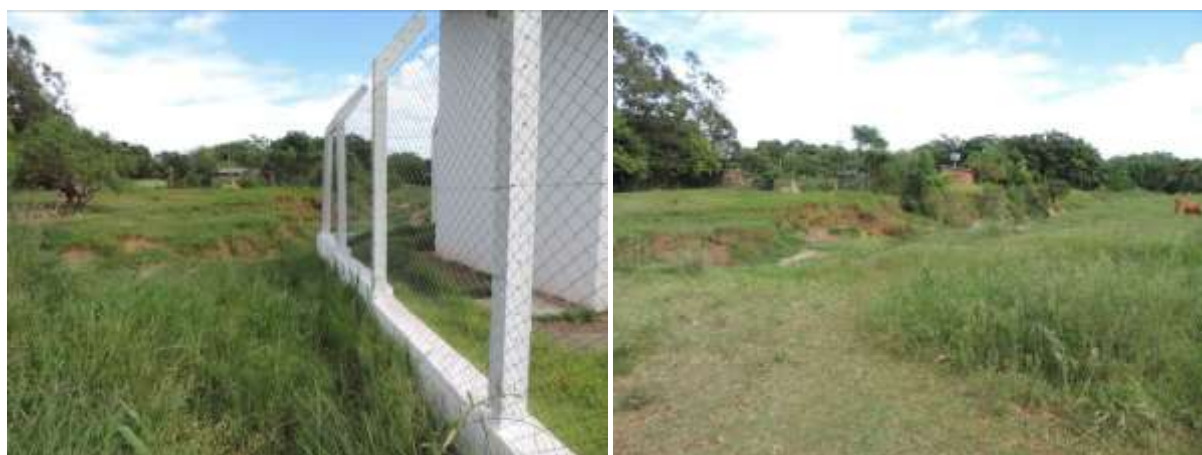
Não foram identificados passivos ambientais decorrentes de vazamento, erosão e de acondicionamento de resíduos sólidos. Porém, identificou-se que a EEEB 002 foi implantada à beira de um córrego com margens tomadas por processos erosivos (Figura 14).

Figura 14: Vista geral da EEEB 002, Amambai, MS.

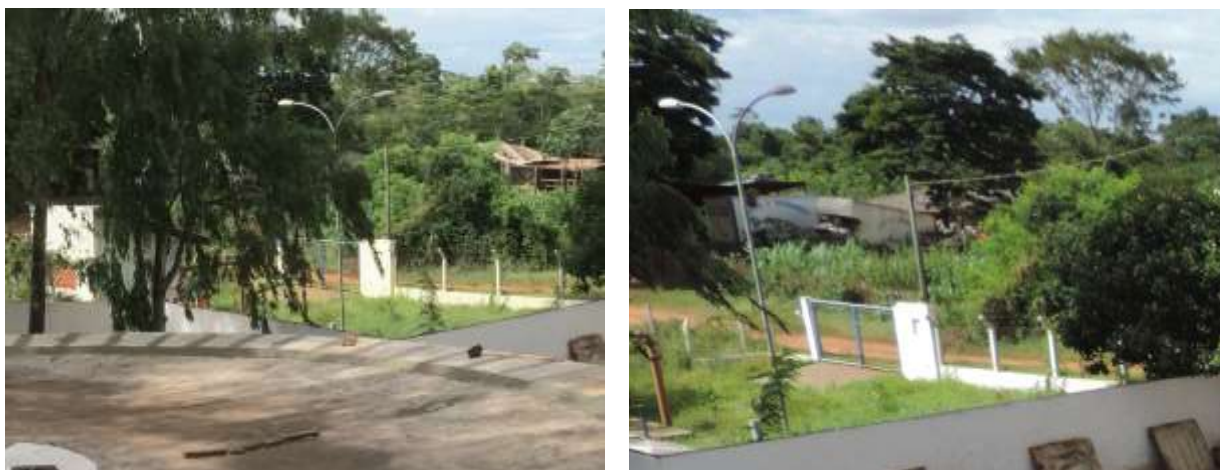
A EEEB 003 localiza-se na Rua São Cristóvão, junto ao muro da ETE Amambai II, coordenadas geográficas UTM (21 K) 681.290 E / 7.442.554 S, tendo como função recalcar o esgoto afluyente para a EEEB 05 ou Final. Encontra-se completamente cercada por muro e alambrado, com portão com trancas para veículos e não apresenta cortina arbórea (Figura 15). Possui extravasor.

Figura 15: Vista geral da EEEB 003, Amambai, MS.

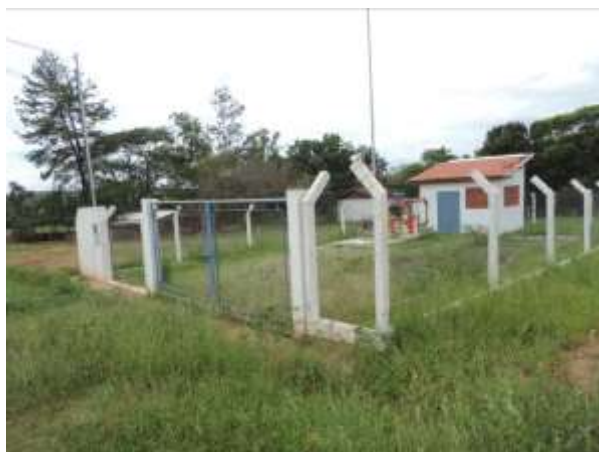
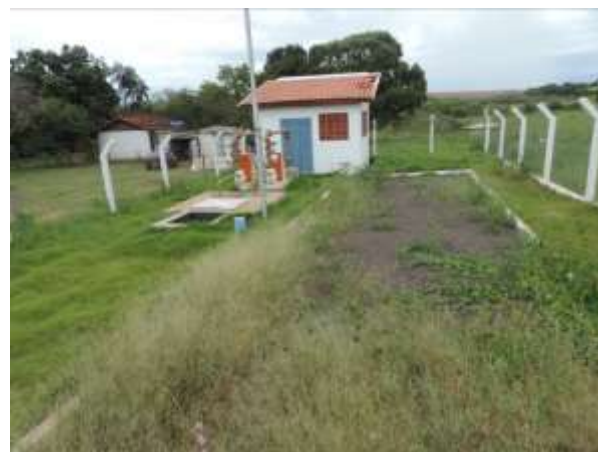
A EEEB 004 localiza-se no prolongamento da Rua Major José Alves Flores de Freitas, com acesso pela Rua Pernambuco, coordenadas geográficas UTM (21 K) 682.018 E / 7.441.092 S, tendo como função recalcar o esgoto afluente para a EEEB 05 ou Final. Encontra-se completamente cercada por alambrado, com portão com trancas para veículos e não possui cortina arbórea (Figura 16). Possui extravasor.

Figura 16: Vista geral da EEEB 004, Amambai, MS.

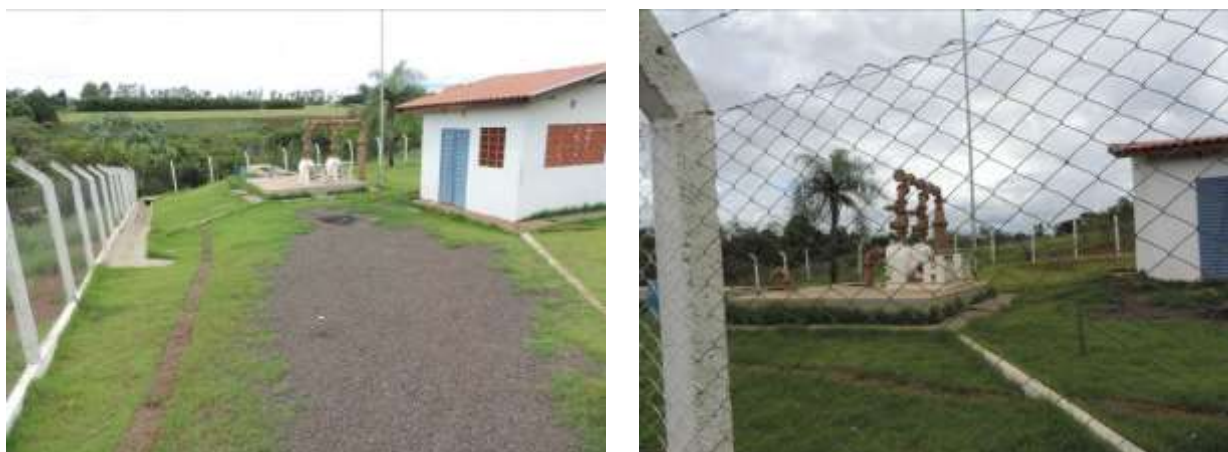
A EEEB 005 localiza-se no prolongamento da Rua Goiás, coordenadas geográficas UTM (21 K) 683.108 E / 7.441.514 S, tendo como função recalcar o esgoto afluente para a Nova ETE Amambai. Encontra-se completamente cercada por alambrado, com portão com trancas para veículos e não possui cortina arbórea (Figura 17). Possui extravasor.

Figura 17: Vista geral da EEEB 005, Amambai, MS.

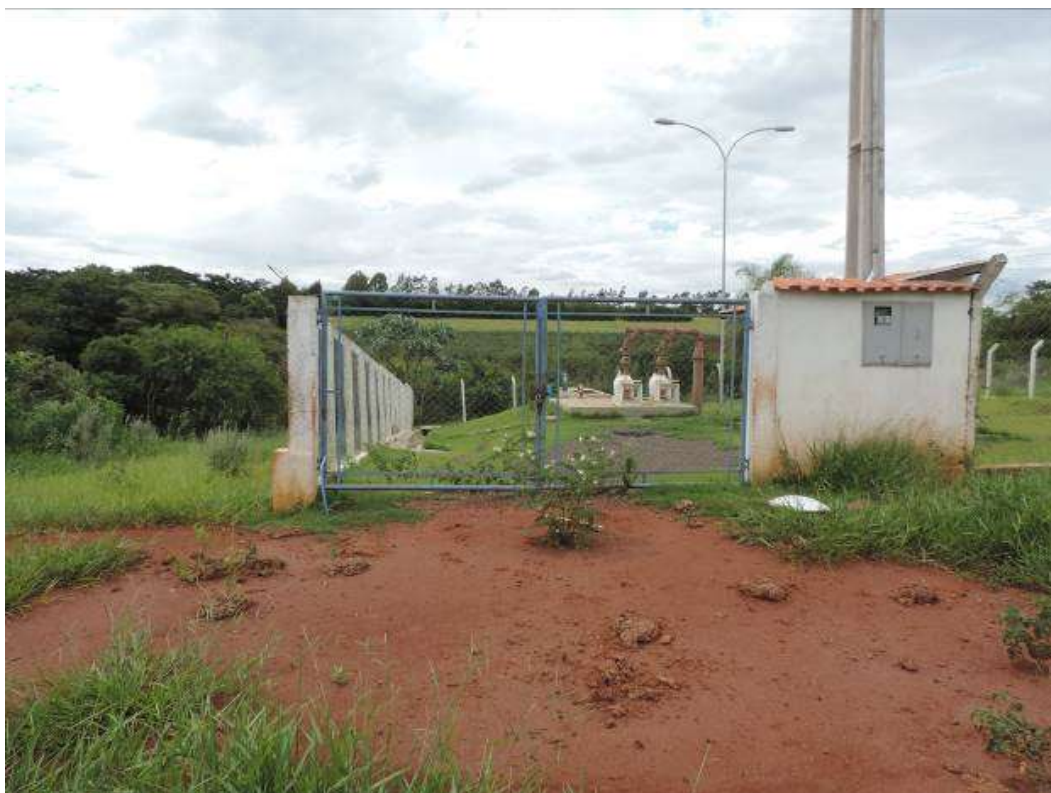
Não foram identificados passivos ambientais decorrentes de vazamento, erosões e de acondicionamento de resíduos sólidos. Porém, foi identificada uma área de solo exposto em frente ao portão de acesso, o que pode acarretar em processos erosivos (Figura 18).

Figura 18: Solo exposto em frente a entrada da EEEB 005, Amambai, MS.

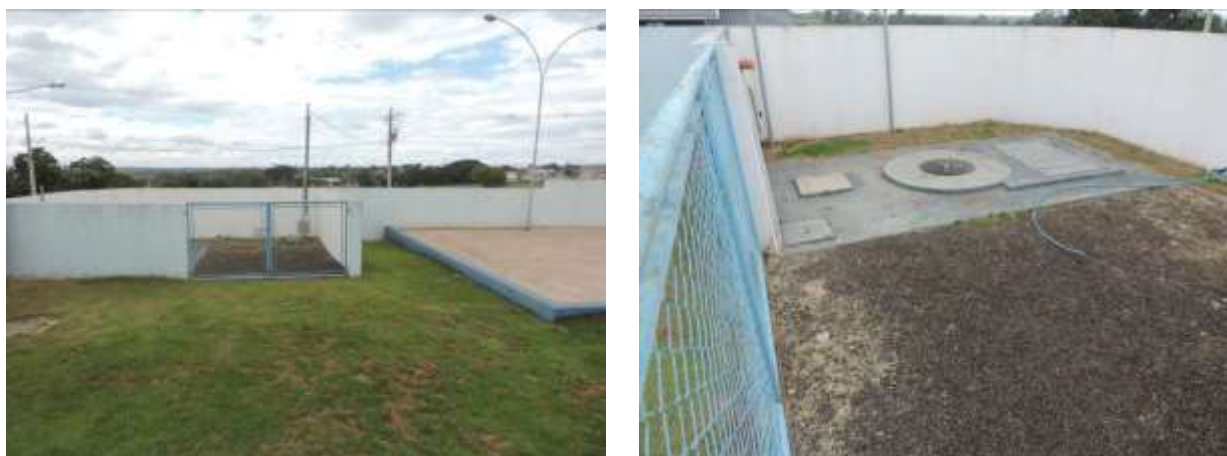
A EEEB 006 localiza-se na Rua Marechal Floriano, dentro da Escola Estadual Dom Aquino Corrêa, coordenadas geográficas UTM (21 K) 682.230 E / 7.444.272 S, tendo como função recalcar o esgoto afluente para a EEEB 003. Encontra-se completamente

cercada por muro, com portão com trancas para veículos e pedestres e não apresenta cortina arbórea (Figura 19). Possui extravasor.

Figura 19: Vista geral da EEEB 006, Amambai, MS.
