GOVERNO DO ESTADO DE MATO GROSSO DO SUL EMPRESA DE SANEAMENTO DE MATO GROSSO DO SUL S.A. - SANESUL

Estudos de Engenharia, Ambiental e Social

PLANO DE MITIGAÇÃO E GESTÃO DOS IMPACTOS AMBIENTAIS

Volume 46 – Nioaque

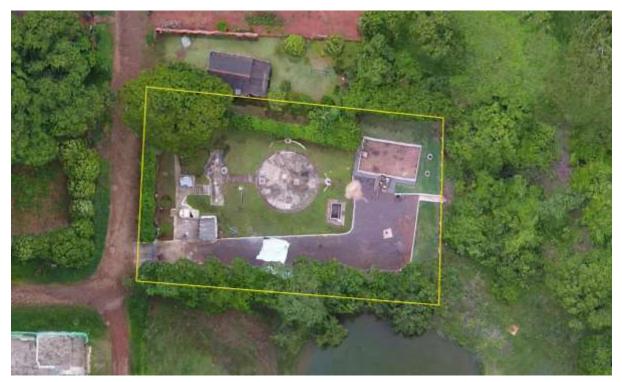
A ETE Nioaque está localizada na zona urbana de Nioaque na Rua Padre Nilo Sheridan, nº 142, coordenadas geográficas UTM (21K) 621.606 E / 7.660.238 S, distante 260 m do corpo receptor. Encontra-se totalmente cercada, com poucas árvores em seu interior e sem cortina arbórea no entorno (Figuras 2 e 3).

Figura 2: Vista aérea da ETE Nioaque, Nioaque, MS.

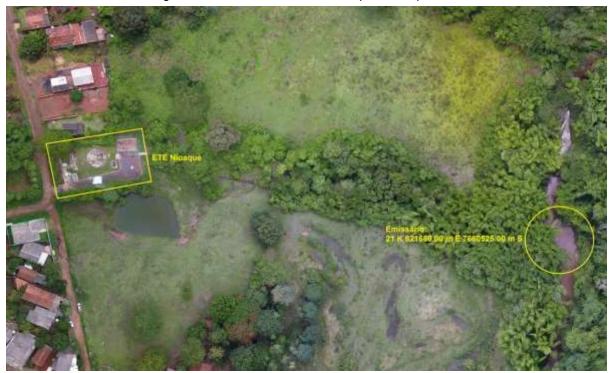
Figura 3: Vista aérea da ETE Nioaque e entorno, Nioaque, MS

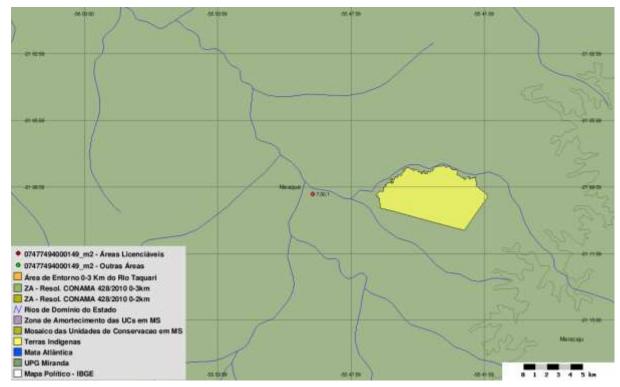
A ETE Nioaque, de acordo com o Sistema Interativo de Suporte ao Licenciamento Ambiental (SISLA) de MS, não se sobrepõe a nenhuma Unidade de Conservação ou Zonas de Amortecimento, nem a Terras Indígenas, Áreas de Perambulação, Quilombolas e Assentamentos Rurais (Figura 4).

Figura 4: SISLA da ETE Nioaque (IMASUL, 2017)

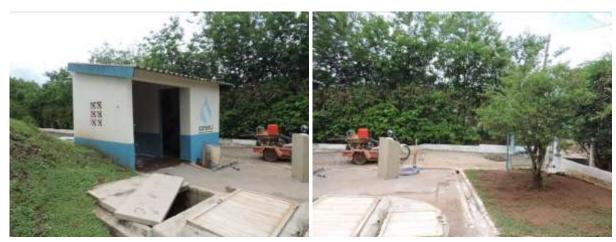
A EEEB 004 localiza-se na Rua Padre Nilo Sheridan, coordenadas geográficas UTM (21 K) 621.616 E / 7.660.230 S, tendo como função o bombeamento de todo o esgoto bruto coletado em Nioaque para a ETE. Encontra-se completamente cercada por alambrado e cercas, portão com trancas para veículos e pedestres (Figura 5). Não possui informação sobre extravasor.

Figura 5: Vista geral da EEEB 004, Nioaque, MS.

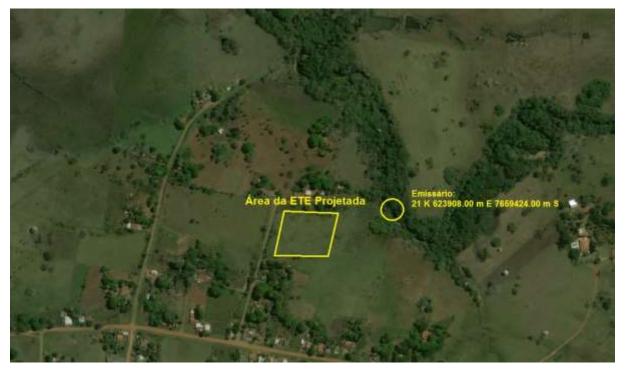
A ETE Nioaque Projetada está localizada nas coordenadas geográficas UTM (21 K) 623.561 E / 7.659.328 S, distante cerca de 170 m do corpo receptor. A área é recoberta por gramíneas de pastagem e algumas árvores nativas esparsas (Figura 10).

Figura 10: Vista da área pretendida para a ETE Nioaque Projetada, Nioaque, MS.

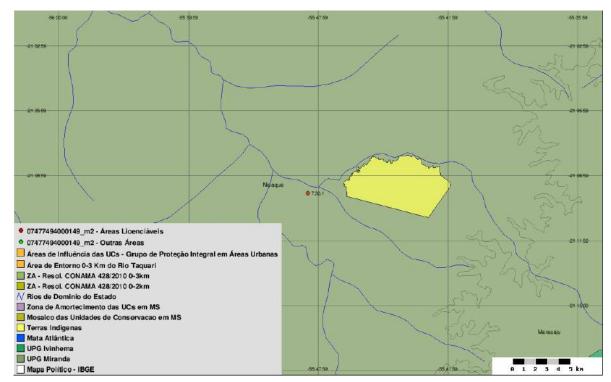
A ETE Nioaque Projetada, de acordo com o Sistema Interativo de Suporte ao Licenciamento Ambiental (SISLA) de MS, não se sobrepõe a nenhuma Unidade de Conservação ou Zonas de Amortecimento, nem a Terras Indígenas, Áreas de Perambulação, Quilombolas e Assentamentos Rurais (Figura 11).

Figura 11: SISLA da ETE Nioaque Projetada (IMASUL, 2017)
