GOVERNO DO ESTADO DE MATO GROSSO DO SUL
EMPRESA DE SANEAMENTO DE MATO GROSSO DO SUL S.A. - SANESUL

MODELAGEM TÉCNICA
Estudos de Engenharia, Ambiental e Social

PLANO DE MITIGAÇÃO E GESTÃO DOS IMPACTOS AMBIENTAIS

Volume 54 – Ponta Porã

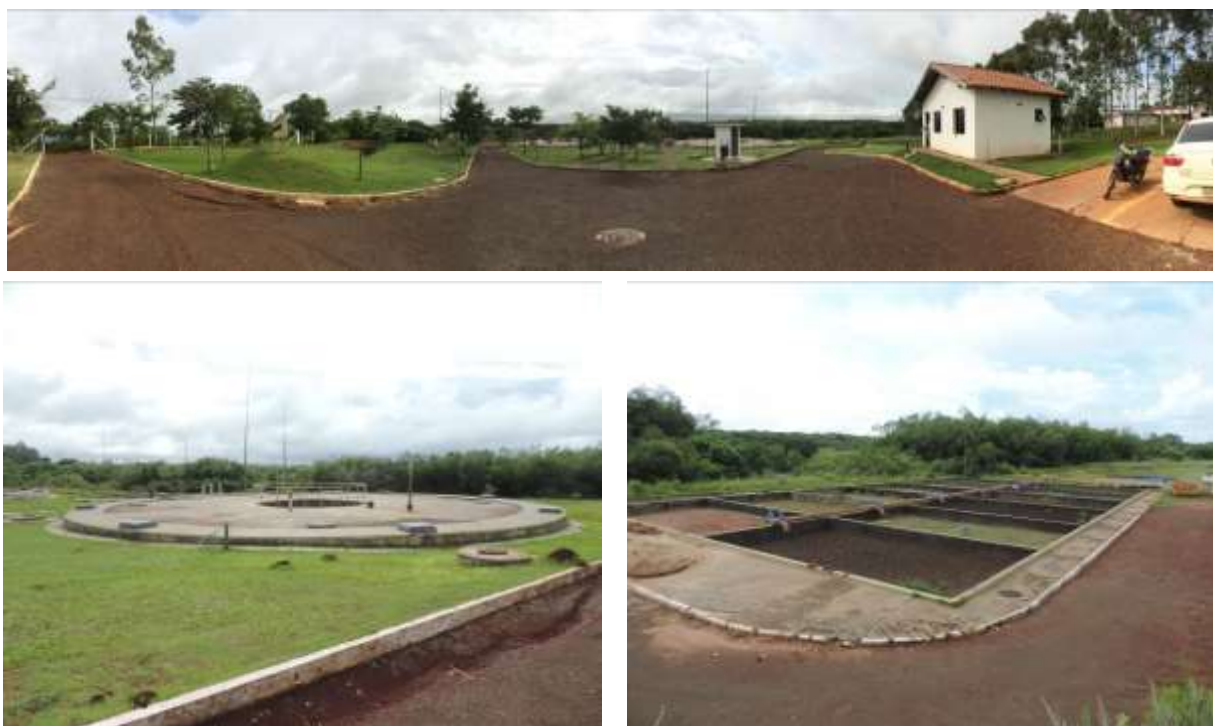
A ETE Estoril está localizada na Avenida Belmiro de Albuquerque, nº9999, coordenadas geográficas UTM (21 K) 633.519 E / 7.511.038 S, distante cerca de 110 m do corpo receptor. Encontra-se totalmente cercada por alambrado, com portão com grade vazada e tranca para entrada de veículos e pedestres. Apresenta cortina arbórea de eucaliptos e árvores esparsas em seu interior (Figura 2).

Figura 2: Vista da geral da ETE Estoril, Ponta Porã, MS.

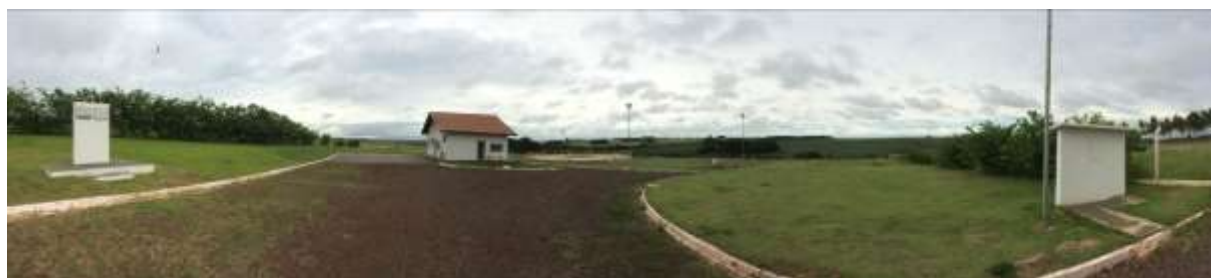
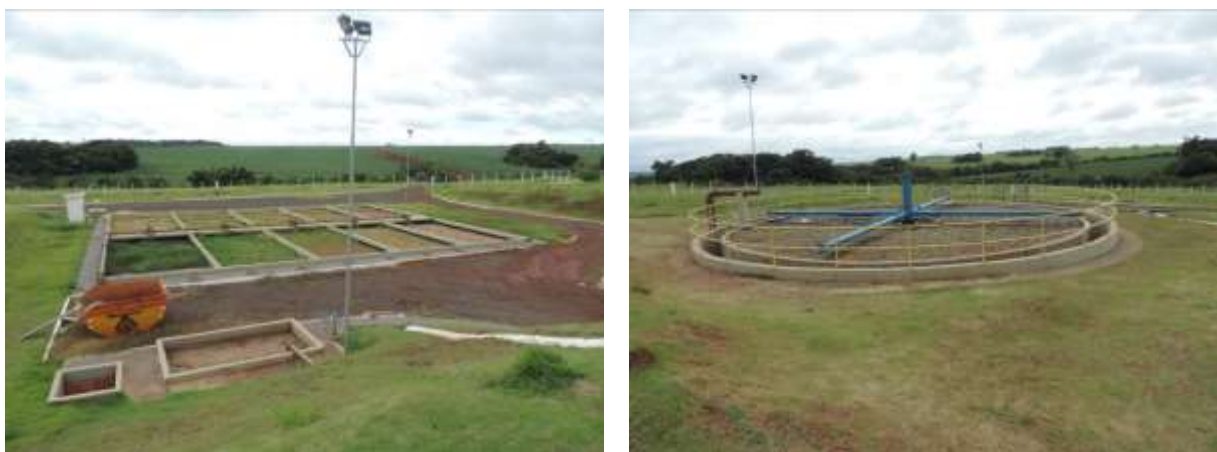
A ETE São Thomaz está localizada na zona leste de Ponta Porã, área rural, a cerca de 200 m do Córrego São Thomaz, com acesso pela Avenida Vinícius Soares do Nascimento, coordenadas geográficas UTM (21 K) 635.745 E / 7.506.975 S, distante cerca de 4 km do corpo receptor. Encontra-se totalmente cercada por alambrado, com portão de grade e tranca para veículos e pedestres. Apresenta cortina arbórea parcial (Figura 4).

Figura 4: Vista geral da ETE São Thomaz, Ponta Porã, MS.

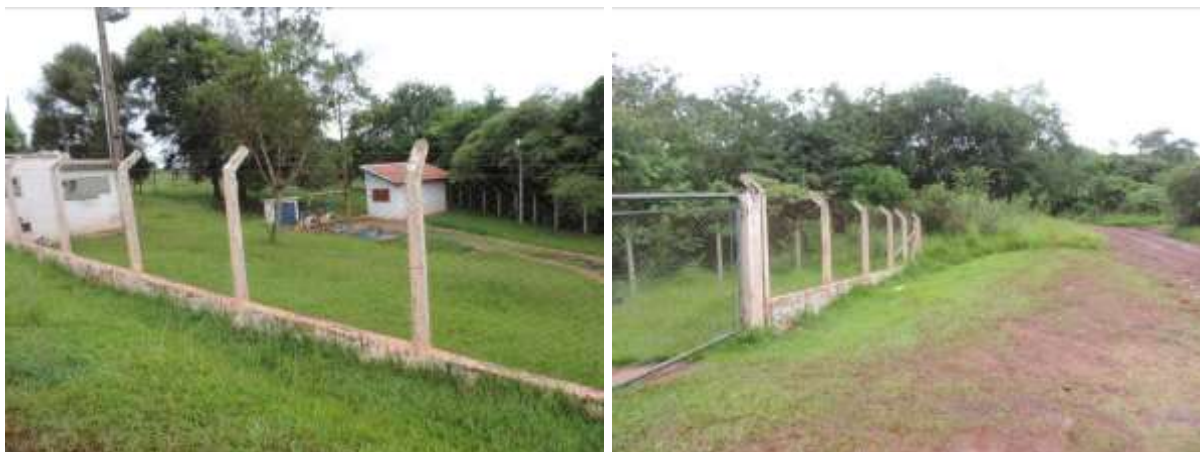
A EEEB 4.1 localiza-se na Rua Uruguai, próximo ao Córrego São João, coordenadas geográficas UTM (21 K) 632.950 E / 7.510.419 S, tendo como função recalcar o esgoto afluyente para a ETE Estoril. Encontra-se completamente cercada por alambrado, com portão com trancas para veículos. Não apresenta cortina arbórea (Figura 6). Possui extravasor.

Figura 6: Vista geral da EEEB 4.1, Ponta Porã, MS.

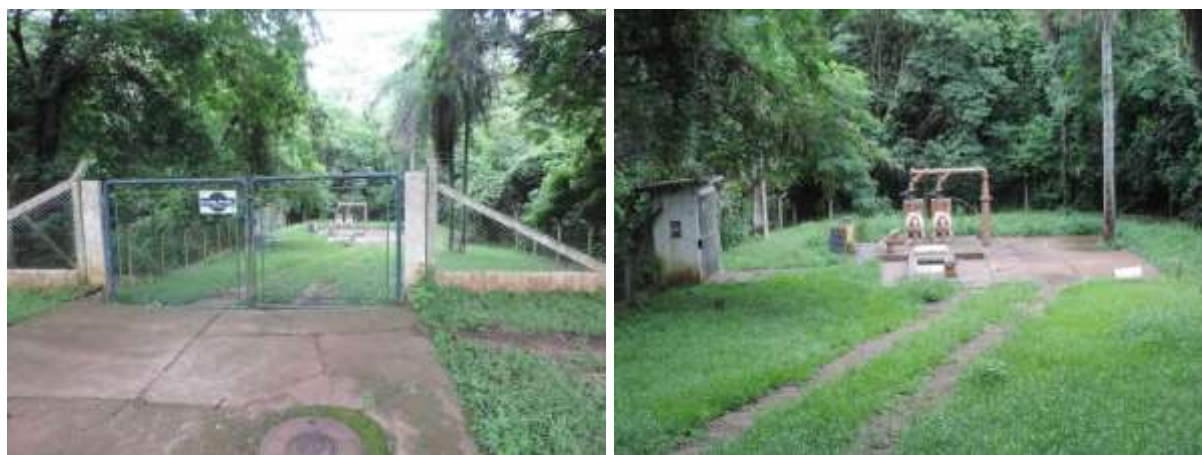
A EEEB 5.1 localiza-se na Rua Calógeras entre a Rua Aral Moreira e a Rua Joaquim Teixeira, coordenadas geográficas UTM (21 K) 631.033 E / 7.507.896 S, tendo como função recalcar o esgoto afluyente para a EEEB 4.1. Encontra-se completamente cercada por alambrado, com portão com trancas para veículos. Possui cortina arbórea natural e árvores esparsas em seu interior (Figura 7). Possui extravasor.

Figura 7: Vista geral da EEEB 5.1, Ponta Porã, MS.

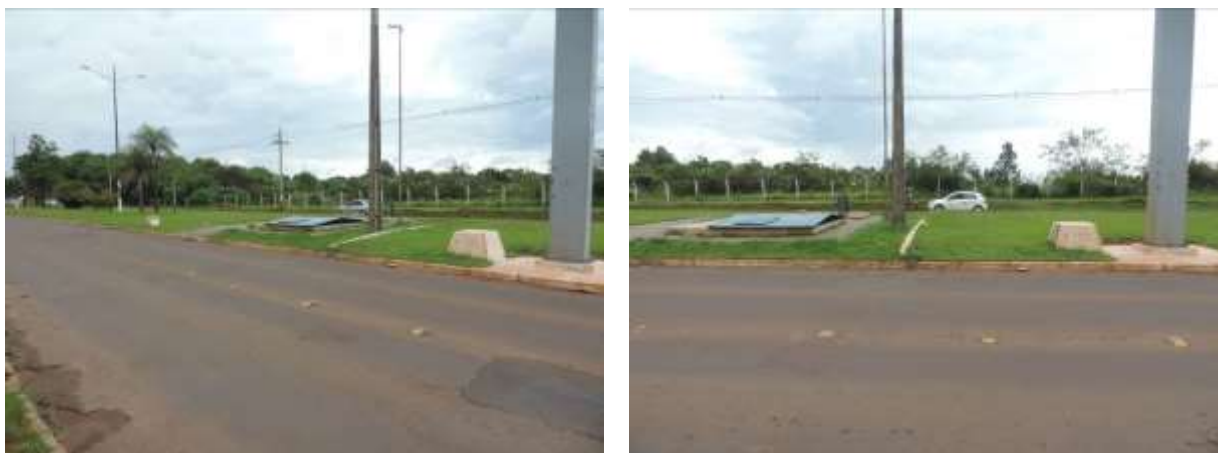
A EEEB 006 localiza-se na Avenida Brasil, próximo ao cruzamento com a Rua Maracaju, coordenadas geográficas UTM (21 K) 631.551 E / 7.506.000 S, tendo como função recalcar o esgoto afluyente para a EEEB 4.1. Não possui cercamento, tendo sido implantada no canteiro central da avenida. Possui cobertura com tranca para acesso às estruturas (Figura 8). Possui extravasor.

Figura 8: Vista geral da EEEB 006, Ponta Porã, MS.

Não foram identificados passivos ambientais decorrentes de vazamentos, erosão e de acondicionamento de resíduos sólidos na área da EEEB 006. Entretanto, a área nas proximidades da unidade é suscetível à alagamentos.

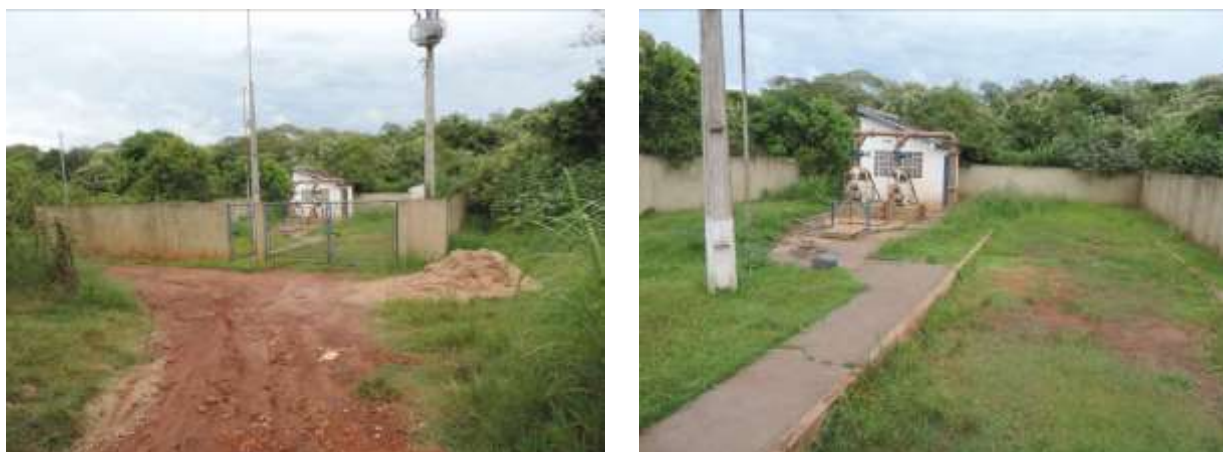
A EEEB 007 localiza-se na esquina da Rua Corumbá com a Rua Aeroporto Antônio João, coordenadas geográficas UTM (21 K) 633.215 E / 7.506.764 S, tendo como função recalcar o esgoto afluente para a EEEB 4.1. Encontra-se completamente cercada por muro, com portão com trancas para veículos e possui cortina arbórea natural (Figura 9). Possui extravasor.

Figura 9: Vista geral da EEEB 007, Ponta Porã, MS.

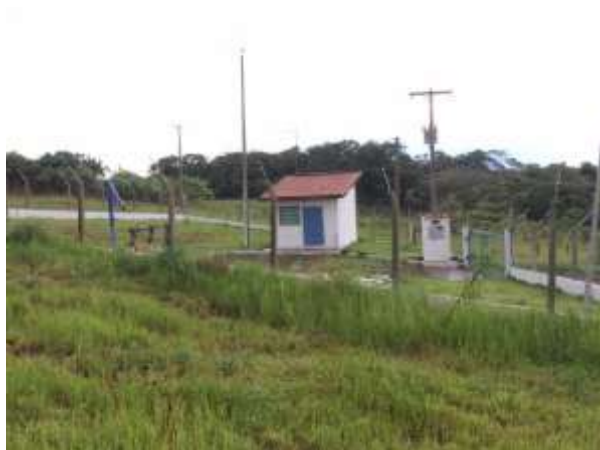
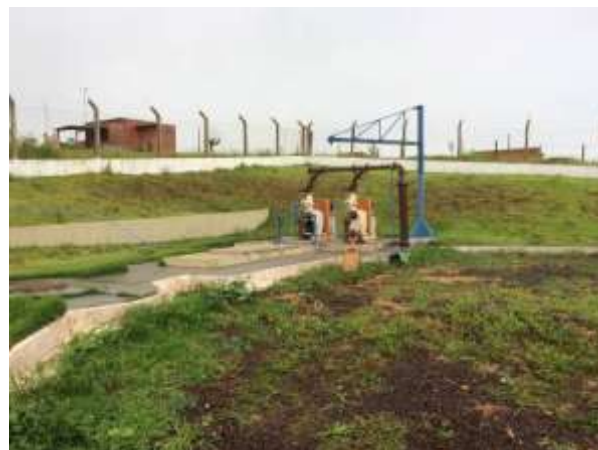
A EEEB 9.1 localiza-se no final da Rua Jabaquara, coordenadas geográficas UTM (21 K) 635.858 E / 7.503.436 S, tendo como função recalcar o esgoto afluente para a ETE São Thomaz. Encontra-se completamente cercada por alambrado, com portão com trancas para veículos e não possui cortina arbórea (Figura 10). Possui extravasor.

Figura 10: Vista geral da EEEB 9.1, Ponta Porã, MS.

Não foram identificados passivos ambientais decorrentes de vazamentos, erosão e de acondicionamento de resíduos sólidos na área da EEEB 9.1. Entretanto, na visita técnica, foi constatado que a área é de difícil acesso em dias chuvosos, pois a rua com grande declive não é pavimentada.

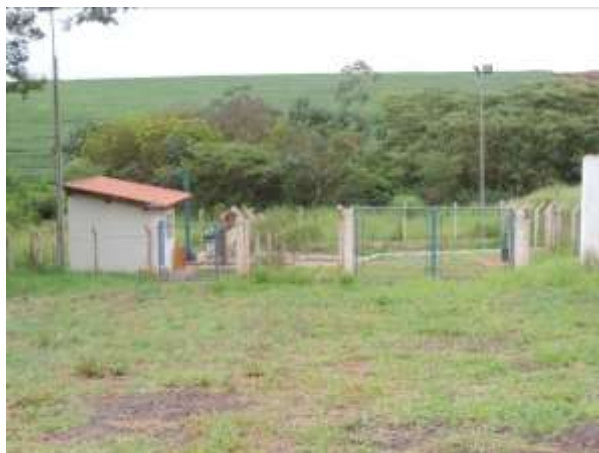
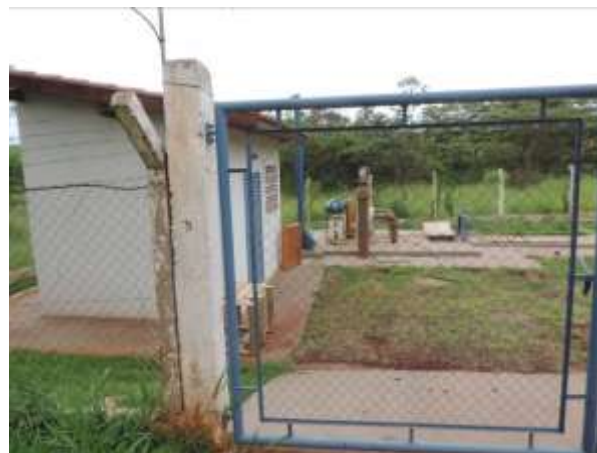
A EEEB 008 localiza-se na área anexa à ETE São Thomaz, junto ao Córrego São Thomaz, coordenadas geográficas UTM (21 K) 635.718 E / 7.506.678 S, tendo como função recalcar o esgoto afluente para a ETE São Thomaz. Encontra-se completamente cercada por alambrado, com portão com trancas para veículos e pedestres e não apresenta cortina arbórea (Figura 11). Possui extravasor.

Figura 11: Vista geral da EEEB 008, Ponta Porã, MS.

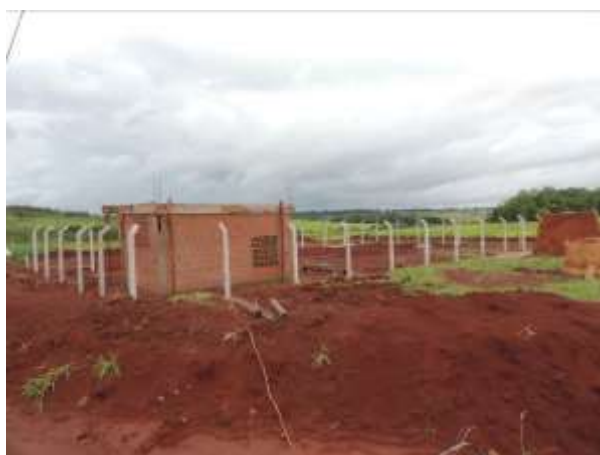
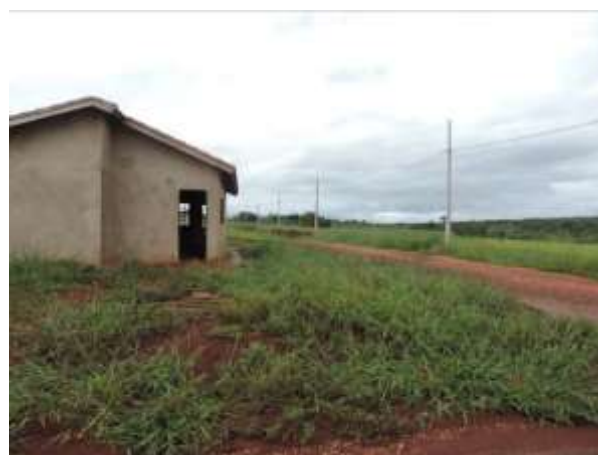
A EEEB 4.2 está sendo implantada no Loteamento Jamil Saldanha Derzi, com acesso no encontro da Rua Jucélia com a Rua Guarujá, coordenadas geográficas UTM (21 K) 632.613 E / 7.511.261 S, e terá como função recalcar o esgoto afluyente para a ETE Estoril (Figura 12). Não possui extravasor.

Figura 12: Vista geral da EEEB 07 ou Coimbra, Ponta Porã, MS.
