**GOVERNO DO ESTADO DE MATO GROSSO DO SUL**  
**EMPRESA DE SANEAMENTO DE MATO GROSSO DO SUL S.A. - SANESUL**

## **MODELAGEM TÉCNICA**

## **PLANO DE MITIGAÇÃO E GESTÃO DOS IMPACTOS AMBIENTAIS**

**Volume 55 – Porto Murtinho**

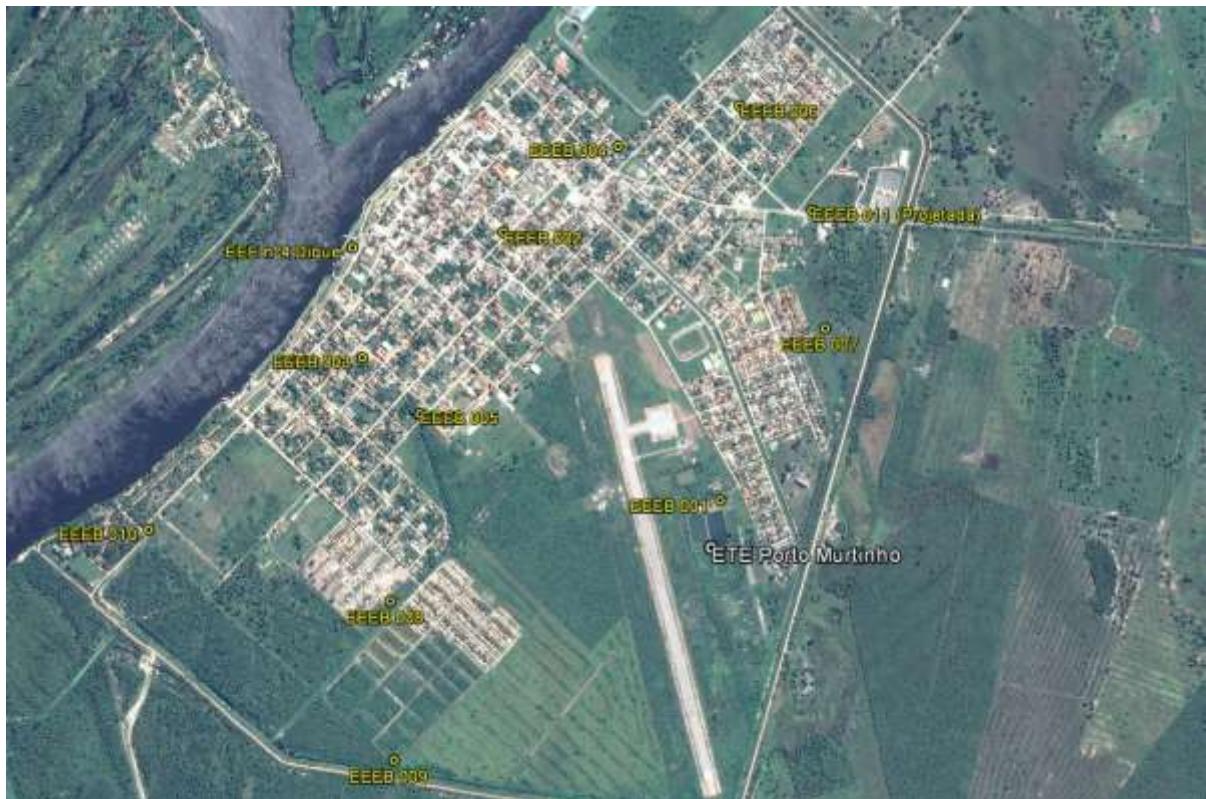
Figura 1: Localização das Unidades Operacionais existentes e projetadas na cidade de Porto Murtinho, MS.

A cidade de Porto Murtinho possui uma Estação de Tratamento de Esgotos (ETE) em operação e 10 Estações Elevatórias de Esgoto Bruto (EEEBS), sendo três delas inoperantes. Possui, ainda, área selecionada para a implantação de uma Estação Elevatória de Esgoto Bruto (EEEBS) projetada (Figura 1).

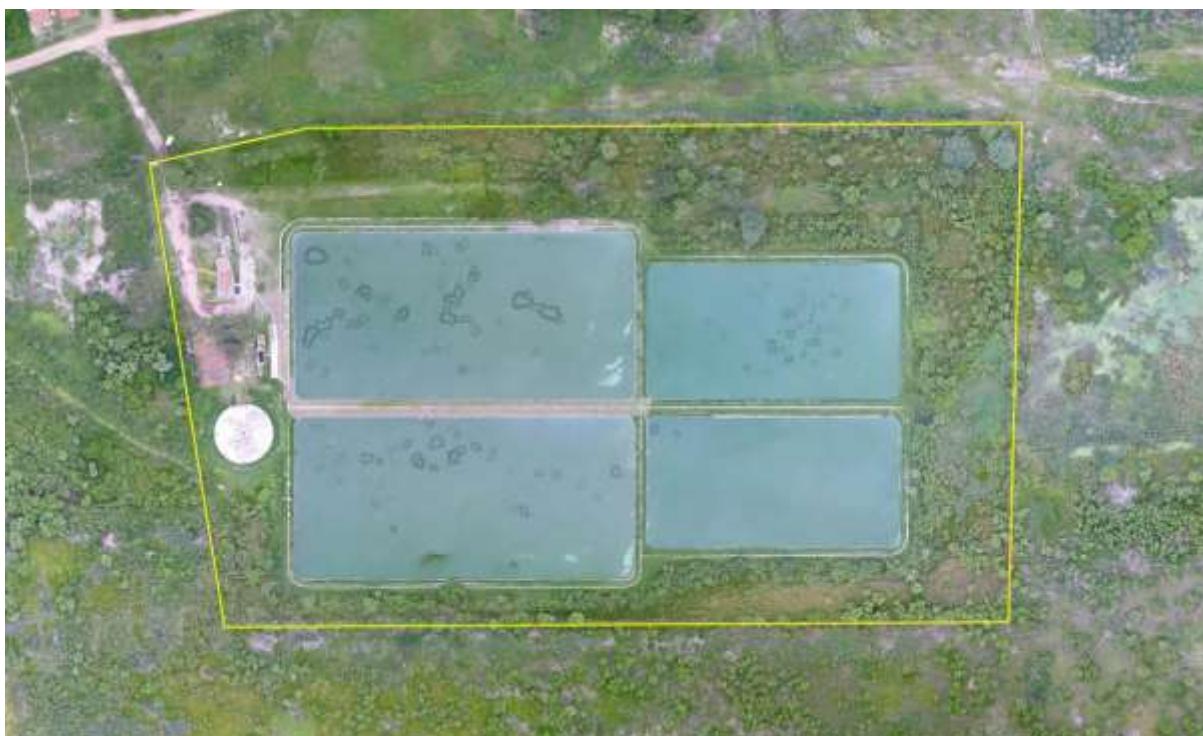
Figura 2: Vista aérea da ETE Porto Murtinho, Porto Murtinho, MS.

A ETE Porto Murtinho está localizada na zona urbana ao final da Rua Cel. Alfredo Pinto, coordenadas geográficas UTM (21 K) 409.247 E / 7.598.945 S, distante cerca de 2500 m do corpo receptor. Encontra-se totalmente cercada, porém na porção oeste a cerca está caída, com árvores esparsas em seu interior e sem cortina arbórea no entorno (Figuras 2 e 3).

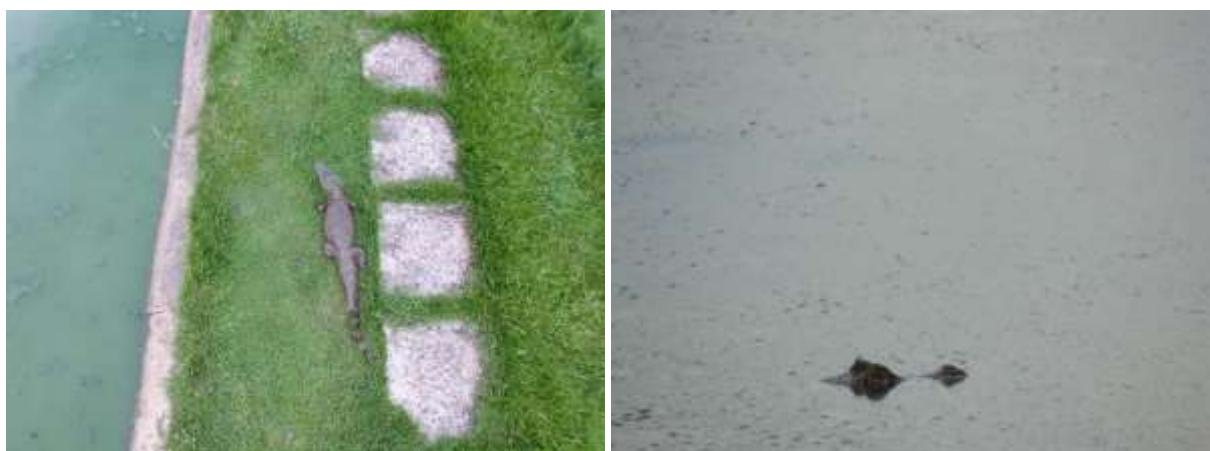
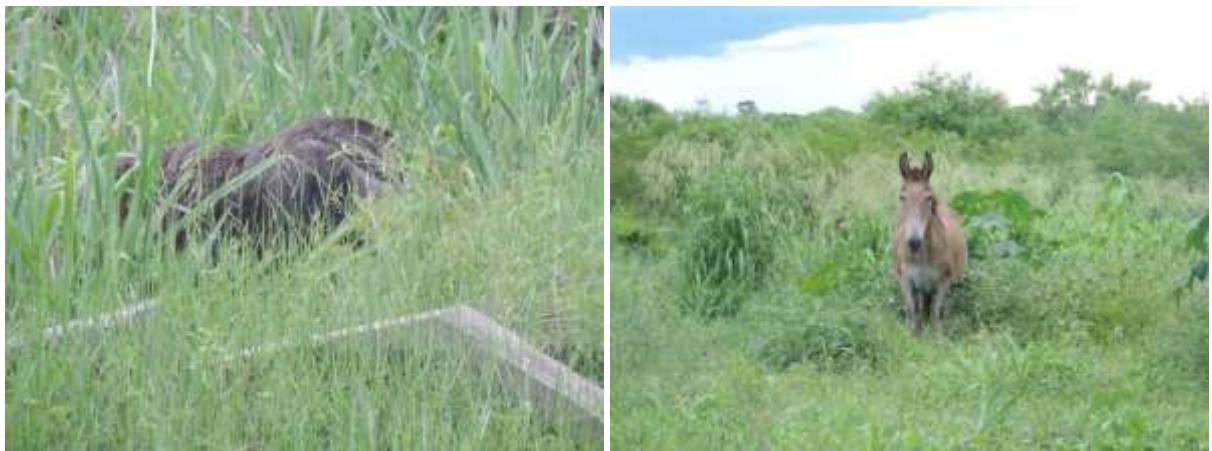
Figura 5: Registro de animais domésticos e de animais silvestres na área da ETE Porto Murtinho, Porto Murtinho, MS.

Na visita técnica não foi detectado qualquer acidente ou incidente com pessoas, não há reclamações da população do entorno quanto ao odor. Entretanto, constatou-se a presença de insetos, animais domésticos (cavalo) e de animais silvestres (jacarés e tamanduá-bandeira) no local (Figura 5).

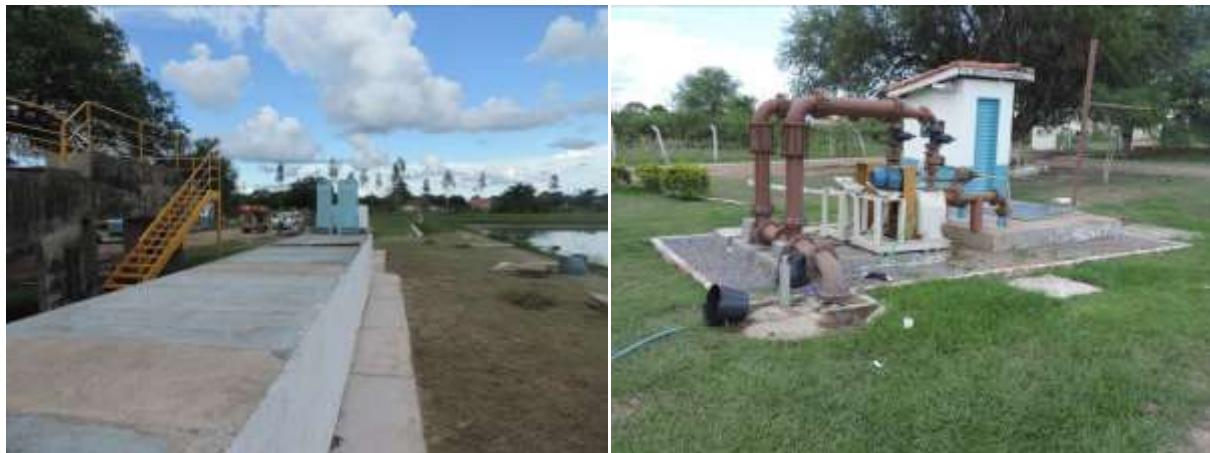
Figura 6: Vista geral da EEEB 001, Porto Murtinho, MS.

A EEEB 001 localiza-se na zona urbana de Porto Murtinho na Rua Cel. Alfredo Pinto, Bairro Jockey Club, dentro do pátio da ETE, coordenadas geográficas UTM (21 K) 409.265 E / 7.599.110 S, com função de recalcar todo o esgoto bruto coletado para a ETE Porto Murtinho. Encontra-se totalmente cercada, porém na porção oeste a cerca está caída (Figura 6). Não possui informação sobre extravasor.

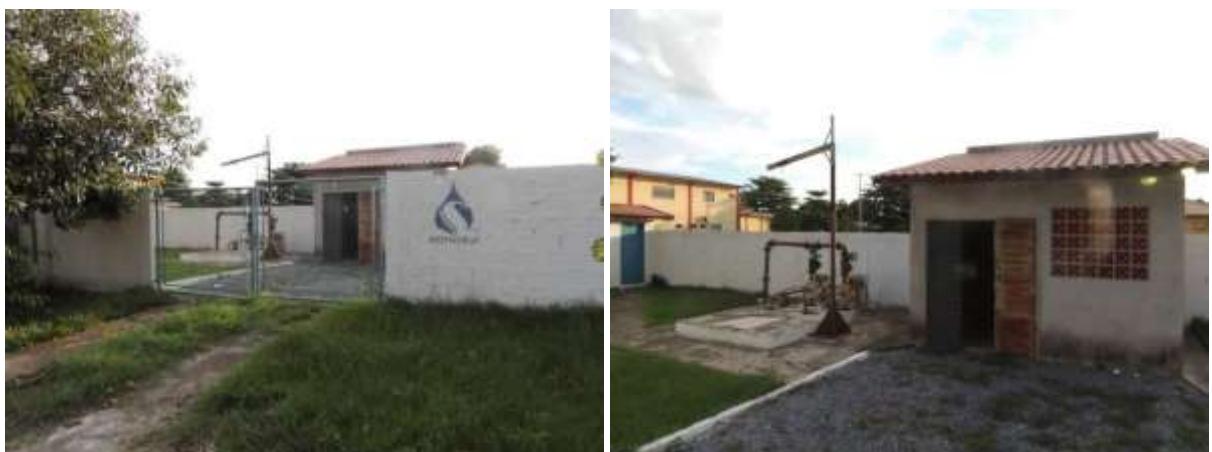
Figura 7: Vista geral da EEEB 002, Porto Murtinho, MS.

A EEEB 002 localiza-se na Rua João Pessoa esquina com Rua 13 de Maio, coordenadas geográficas UTM (21 K) 408.440 E / 7.600.146 S, com a função de bombear o esgoto bruto da região central para a EEEB 001. Encontra-se completamente cercada por muros, cercas e portão com trancas (Figura 7). Não possui informação sobre extravasor.

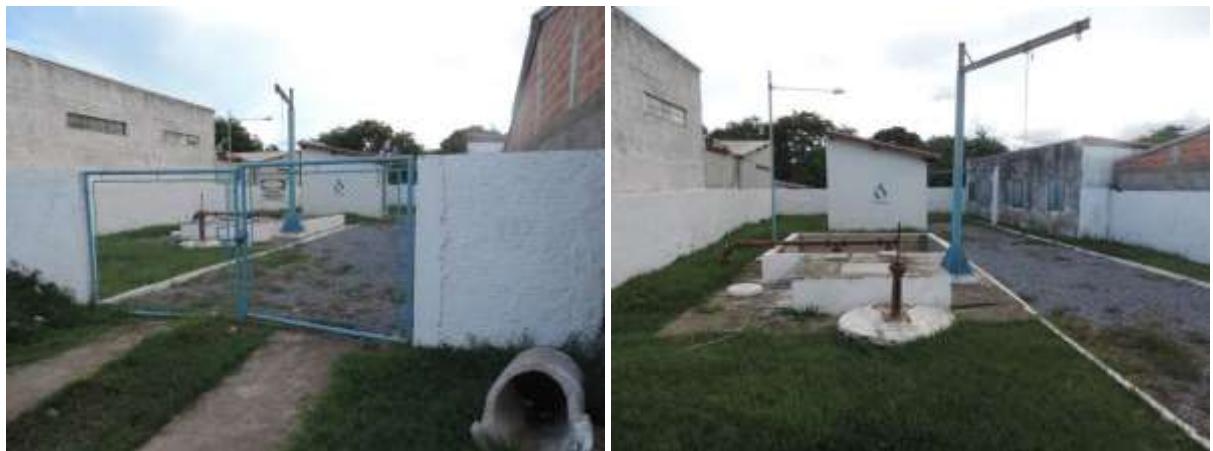
Figura 8: Vista geral da EEEB 003, Porto Murtinho, MS.

A EEEB 003 localiza-se na Rua Ten. Antônio João no Bairro Nossa Senhora do Caacupê, coordenadas geográficas UTM (21 K) 407.908 E / 7.599.669 S, com a função de bombear o esgoto bruto do bairro Nossa Senhora do Caacupê para a EEEB 005. Encontra-se completamente cercada por muros e portão com trancas (Figura 8). Não possui informação sobre extravasor.

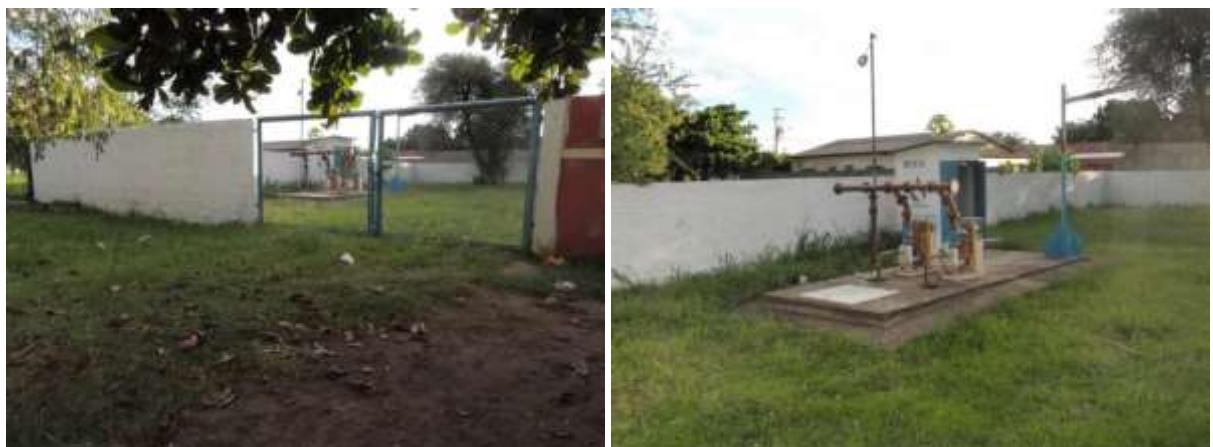
Figura 9: Vista geral da EEEB 004, Porto Murtinho, MS.

A EEEB 004 localiza-se na Rua Amadeo Santos, coordenadas geográficas UTM (21 K) 408.896 E / 7.600.465 S, com a função de bombear o esgoto bruto coletado no Bairro Florestal para a EEEB 001. Encontra-se completamente cercada por muros, cercas e grades com portão e trancas (Figura 9 **Erro! Fonte de referência não encontrada.**). Não possui informação sobre extravasor.

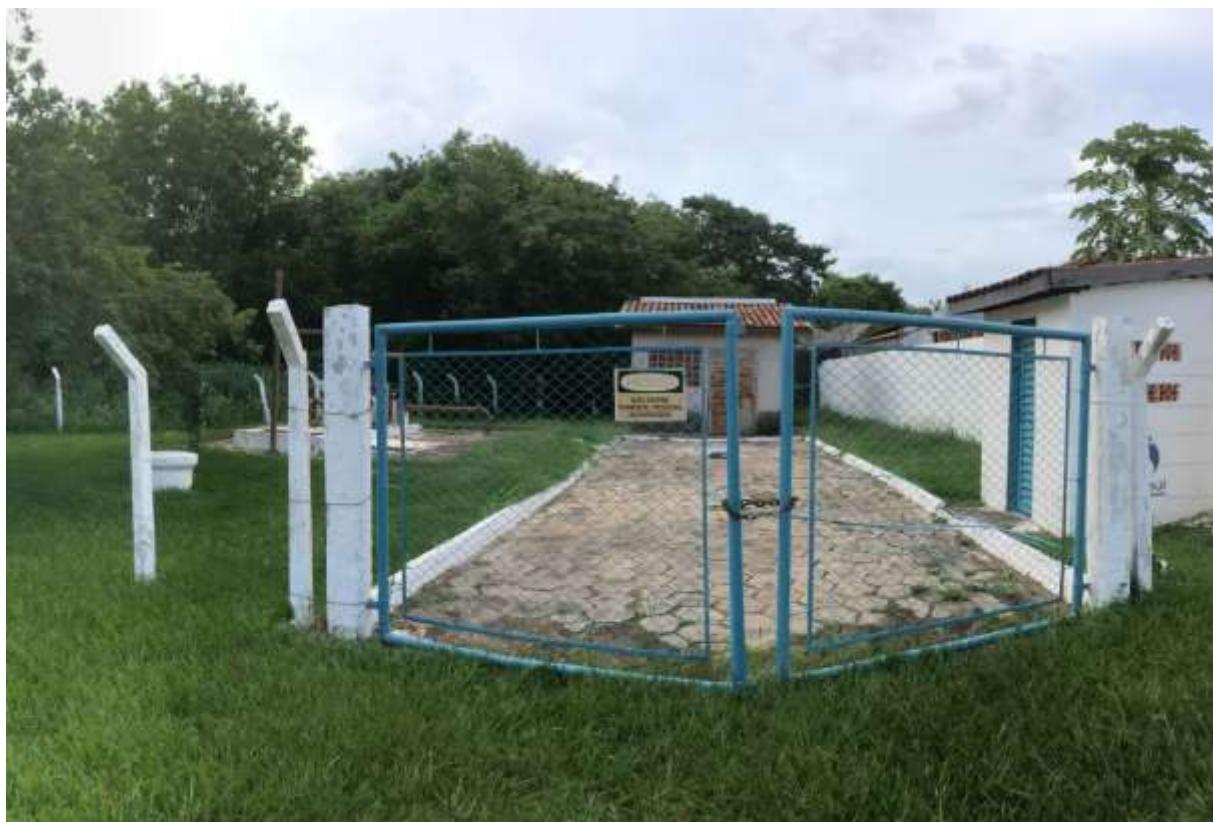
Figura 10: Vista geral da EEEB 005, Porto Murtinho, MS.

A EEEB 005 localiza-se na Rua Capitão Cantalice, Bairro Fundão, nas coordenadas geográficas UTM (21 K) 408.125 E / 7.599.452 S, com a função de bombeiar o esgoto bruto coletado no Bairro Fundão para a EEEB 001. Encontra-se completamente cercada por cercas e grades com portão e trancas (Figura 10). Não possui informação sobre extravasor.

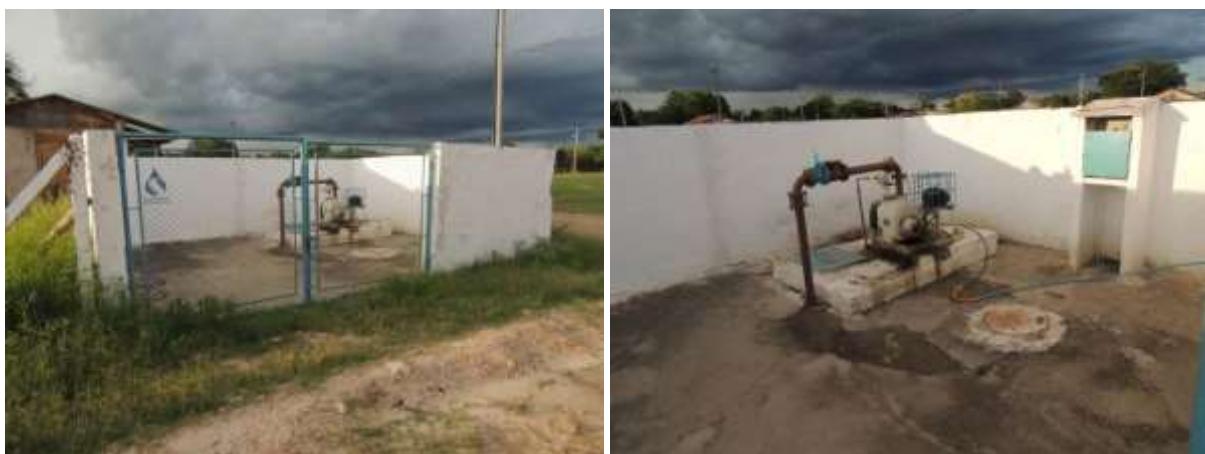
Figura 11: Vista geral da EEEB 006, Porto Murtinho, MS.

A EEEB 006 localiza-se na Rua Ricardo Dias, Bairro Salim Cafure, nas coordenadas geográficas UTM (21 K) 409.347 E / 7.600.637 S, com a função de bombear o esgoto bruto coletado no Bairro Salim Cafure para a EEEB 001. Encontra-se completamente cercada por muros e grades com portão e trancas (Figura 11). Não possui informação sobre extravasor.

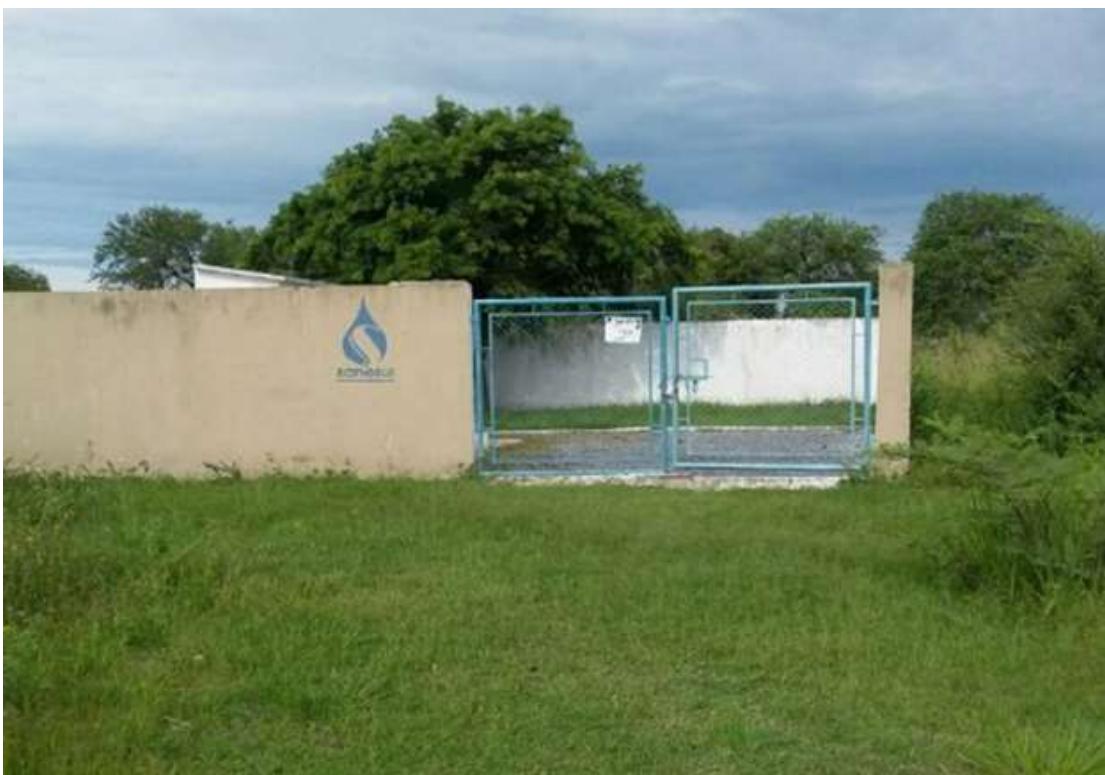
Figura 12: Vista geral da EEEB 007, Porto Murtinho, MS.

A EEEB 007 localiza-se no final da Rua Camalote, Bairro Novo Habitar, coordenadas geográficas UTM (21 K) 409.680 E / 7.599.787 S, com a função de bombear o esgoto bruto coletado no bairro Novo Habitar para a EEEB 001. Encontra-se completamente cercada por muros e grades com portão e trancas (Figura 12). Não possui informação sobre extravasor.

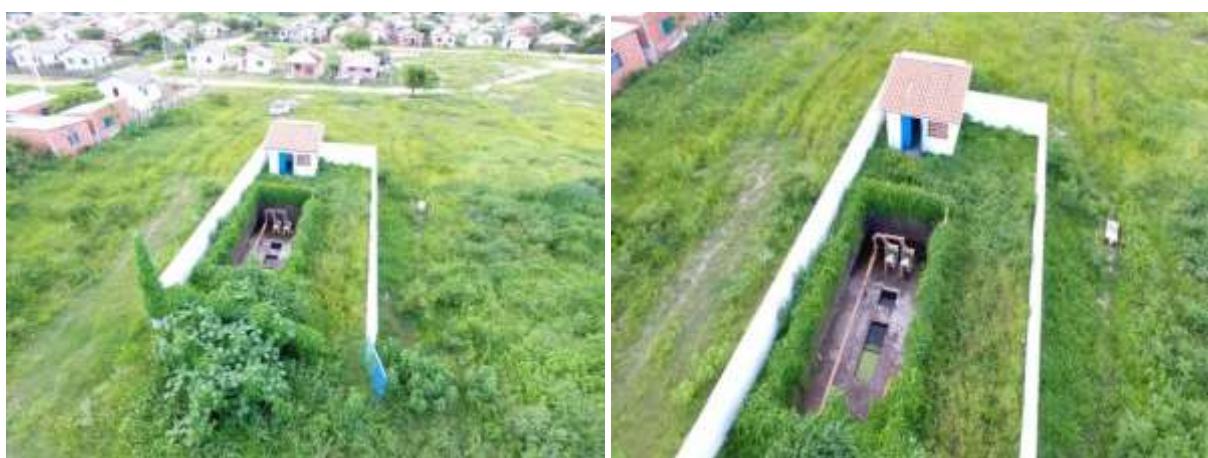
Figura 13: Vista geral da EEEB 008, Porto Murtinho, MS.

A EEEB 008 localiza-se na Rua 15 de Novembro esquina com a Rua Projetada 01, coordenadas geográficas UTM (21 K) 408.021 E / 7.598.741 S, com a função de bombear o esgoto bruto coletado no Bairro Dom Pepe para desarenador na ETE Porto Murtinho. Encontra-se completamente cercada por muros e grades com portão, que permanece aberto (Figura 13). Encontra-se inoperante. Não possui informação sobre extravasor.

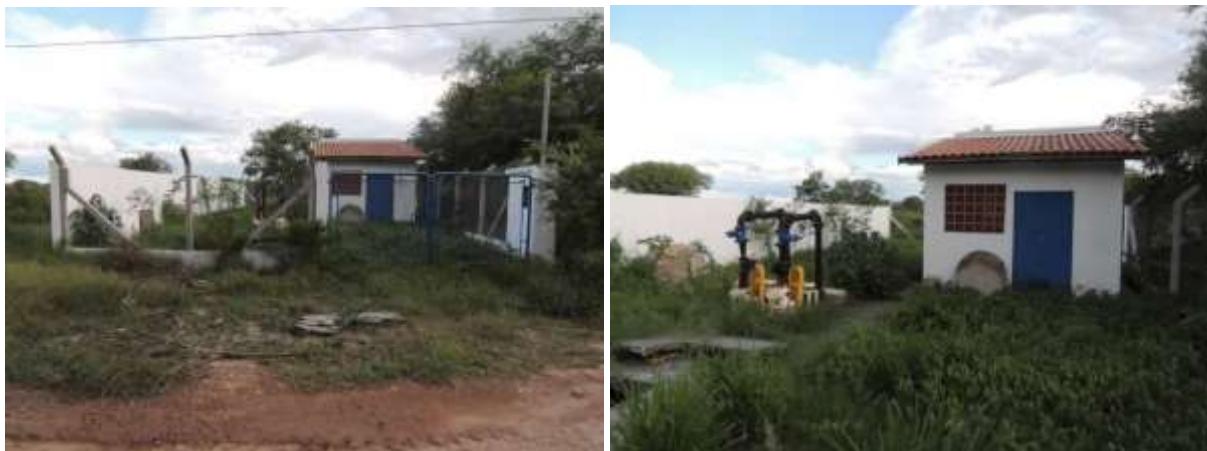
Figura 15: Vista geral da EEEB 010, Porto Murtinho, MS.

A EEEB 010 localiza-se na Rua Costa Marques, coordenadas geográficas UTM (21 K) 407.091 E / 7.599.006 S, com a função de bombear o esgoto bruto coletado no Loteamento Camalote para o subsistema 8. Encontra-se completamente cercada por muros, cercas e grades com portão e trancas (Figura 15). Encontra-se inoperante. Não possui informação sobre extravasor.
