GOVERNO DO ESTADO DE MATO GROSSO DO SUL
EMPRESA DE SANEAMENTO DE MATO GROSSO DO SUL S.A. - SANESUL

MODELAGEM TÉCNICA

PLANO DE MITIGAÇÃO E GESTÃO DOS IMPACTOS AMBIENTAIS

Volume 06 – Angélica

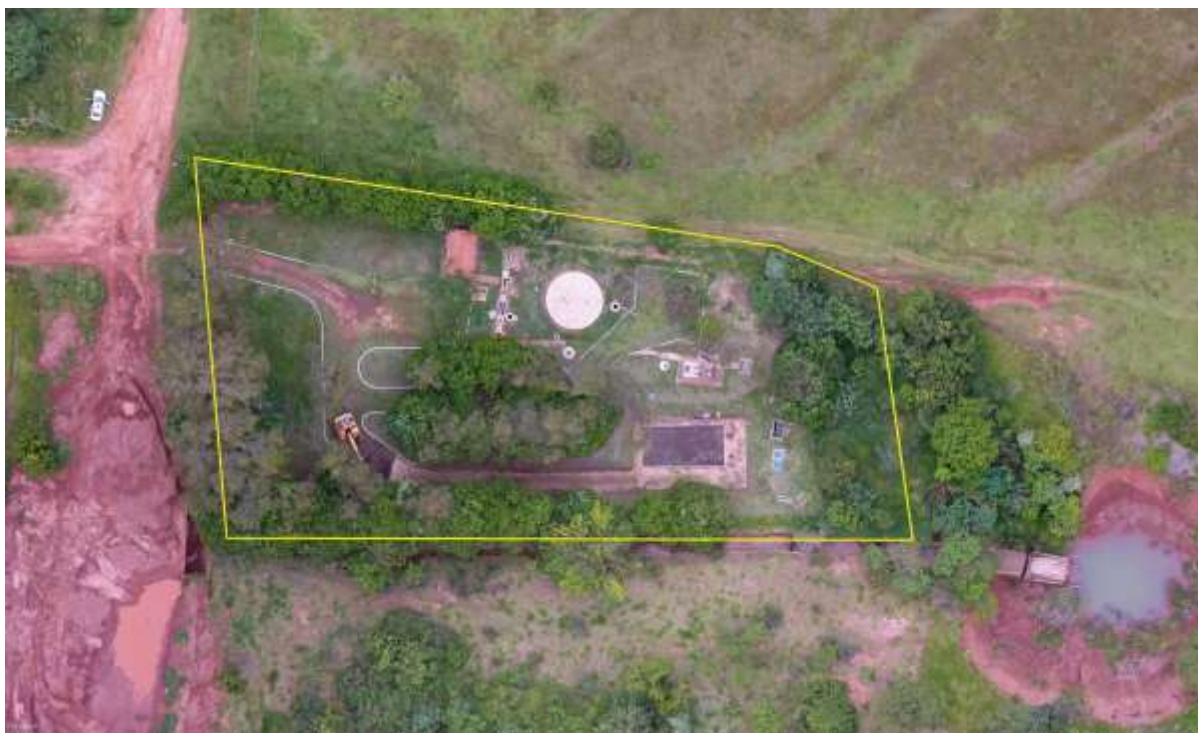
A ETE Angélica está localizada na zona urbana de Angélica no cruzamento das Avenidas Rachid Neder e São João, na margem direita do Córrego Ouro Verde, coordenadas geográficas UTM (22 K) 215.268 E / 7.547.808 S, distante 2.100 m do corpo receptor. Encontra-se totalmente cercada, com árvores esparsas em seu interior e com cortina arbórea em parte do entorno (Figuras 2 e 3).

Figura 2: Vista aérea da ETE Angélica, Angélica, MS.

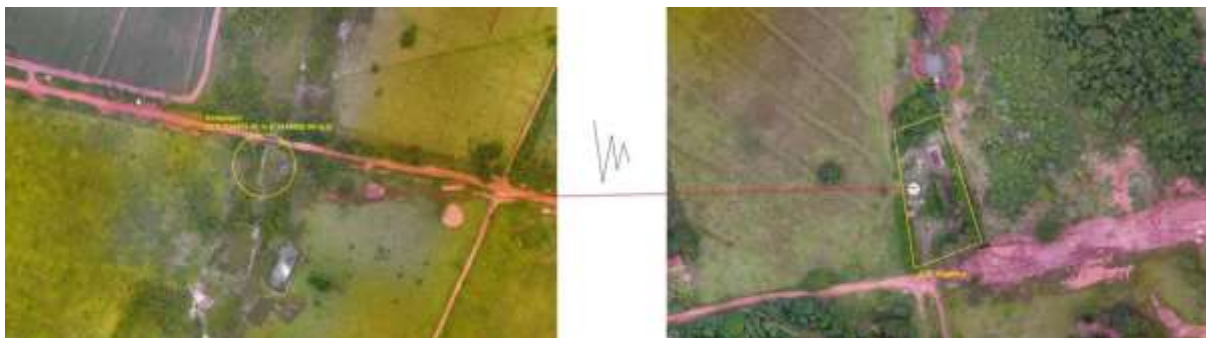
Figura 3: Vista aérea da ETE Angélica e entorno, Angélica, MS.

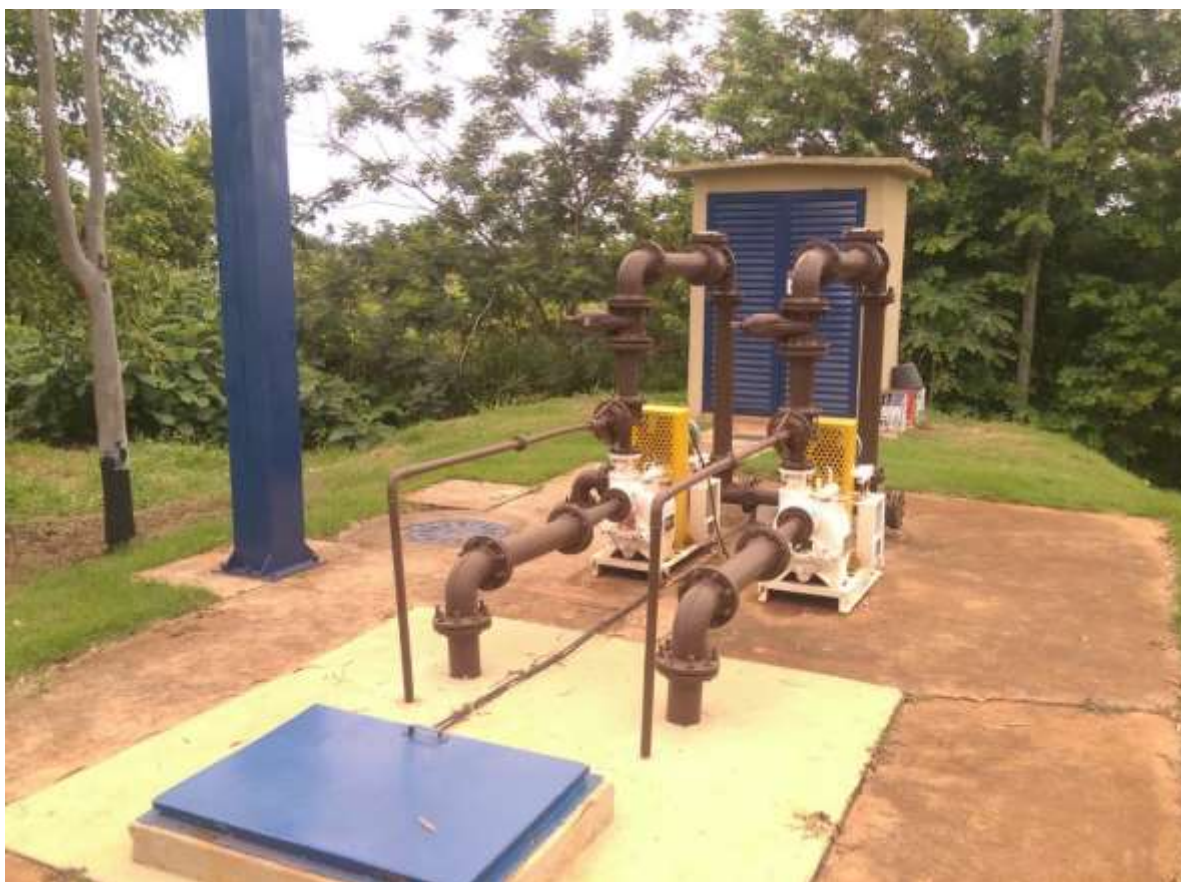
A EEET 001 localiza-se na zona urbana de Angélica Av. Rachid Neder, coordenadas geográficas UTM (22 K) 215.268 E / 7.547.808 S, com a função de recalcar o esgoto tratado. Encontra-se totalmente cercada, com árvores esparsas em seu interior e com cortina arbórea em parte do entorno (Figura 5). Não possui informação sobre extravasor.

Figura 5: Vista geral da EEET 001, Angélica, MS.

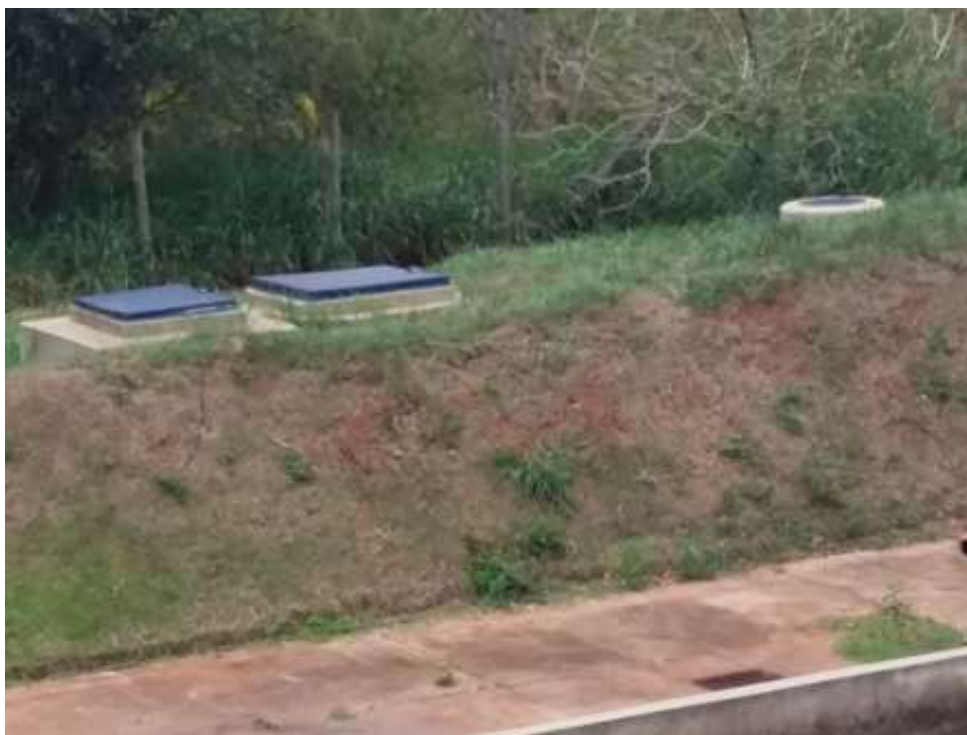
A EERL localiza-se na Av. Rachid Neder, coordenadas geográficas UTM (22 K) 215.268 E / 7.547.808 S. Encontra-se totalmente cercada, com árvores esparsas em seu interior e com cortina arbórea em parte do entorno (Figura 6). Não possui informação sobre extravasor.

Figura 6: Vista geral da EERL, Angélica, MS.

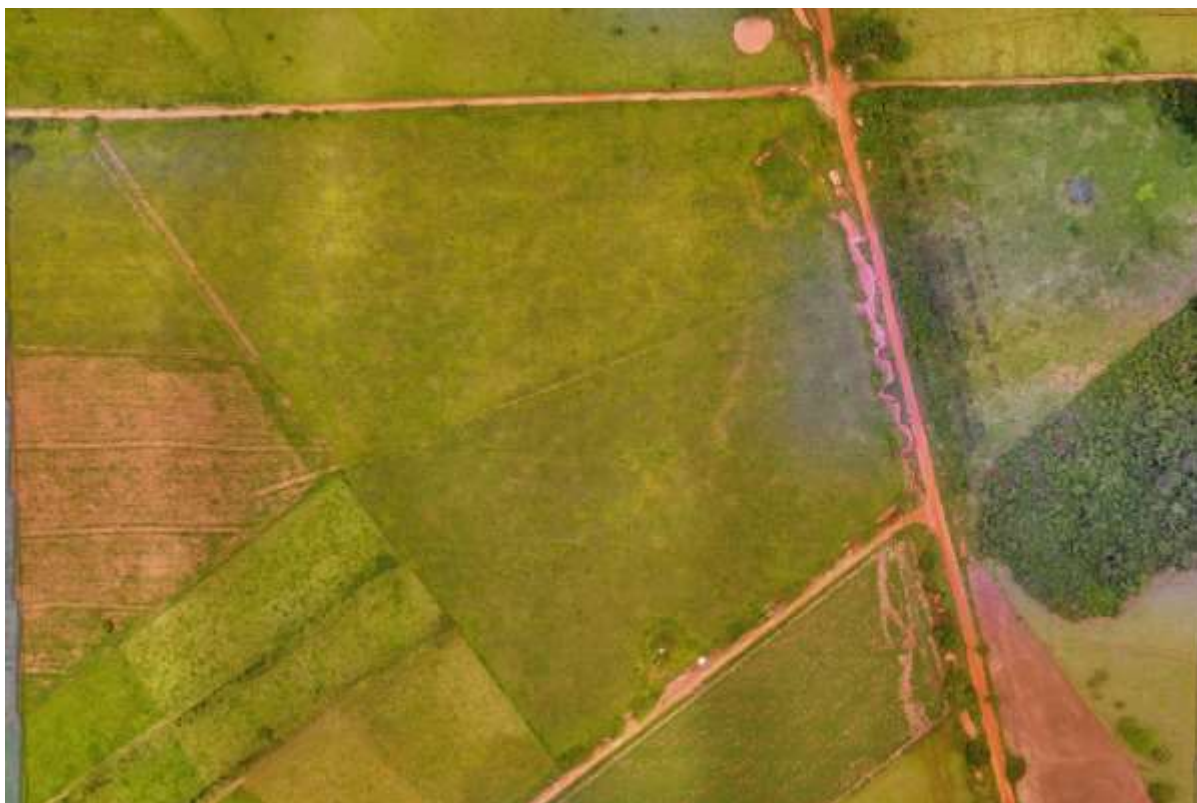
A ETE Angélica projetada está localizada na zona rural de Angélica, coordenadas geográficas UTM (22 K) 214.288 E / 7.549.349 S, distante 11.340 m do corpo receptor. A área é recoberta por gramíneas de pastagem (Figuras 7 e 8).

Figura 7: Vista aérea da ETE Angélica projetada, Angélica, MS.
