**GOVERNO DO ESTADO DE MATO GROSSO DO SUL**  
**EMPRESA DE SANEAMENTO DE MATO GROSSO DO SUL S.A. - SANESUL**

## **MODELAGEM TÉCNICA**

## **PLANO DE MITIGAÇÃO E GESTÃO DOS IMPACTOS AMBIENTAIS**

**Volume 65 – Tacuru**

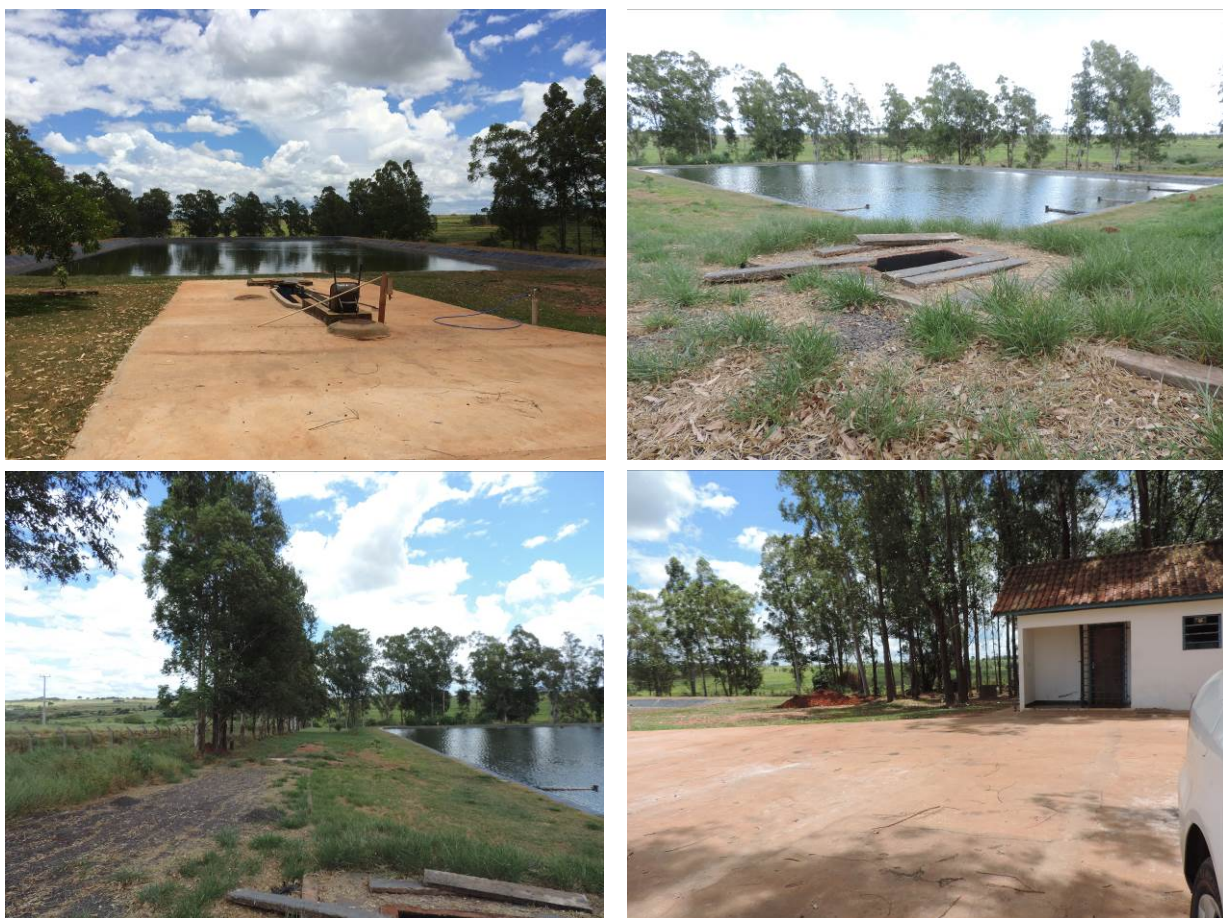
A ETE Tacuru localiza-se na área urbana do município de Tacuru, com acesso pela Rodovia Estadual MS-160, nas coordenadas geográficas UTM (21 K) 701.054 E 7.384.079 S, distante 110 m do corpo receptor. Atualmente encontra-se totalmente cercada com cercas rurais de arame liso. A ETE contém algumas árvores esparsas em seu interior e apresenta cortina arbórea (Figuras 2 e 3).

Figura 2: Vista geral da ETE Tacuru, Tacuru, MS.

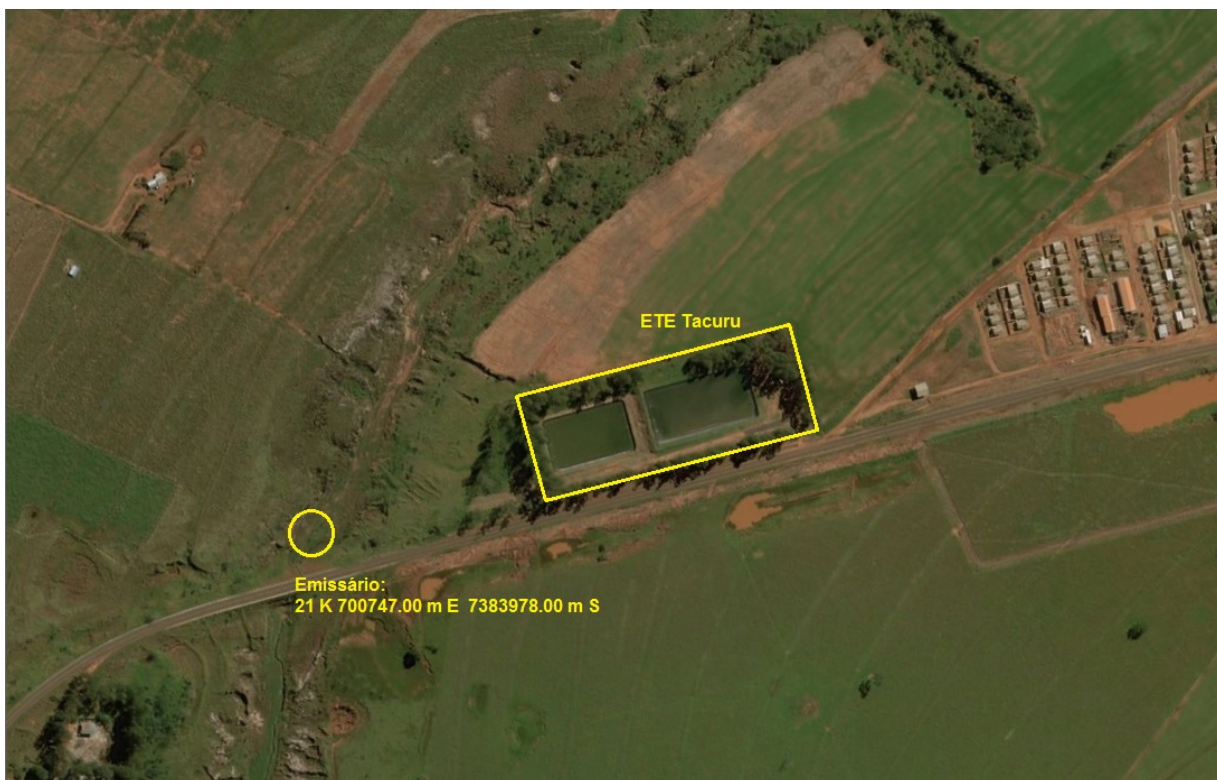
Figura 3: Vista aérea da ETE Tacuru e entorno, Tacuru, MS.

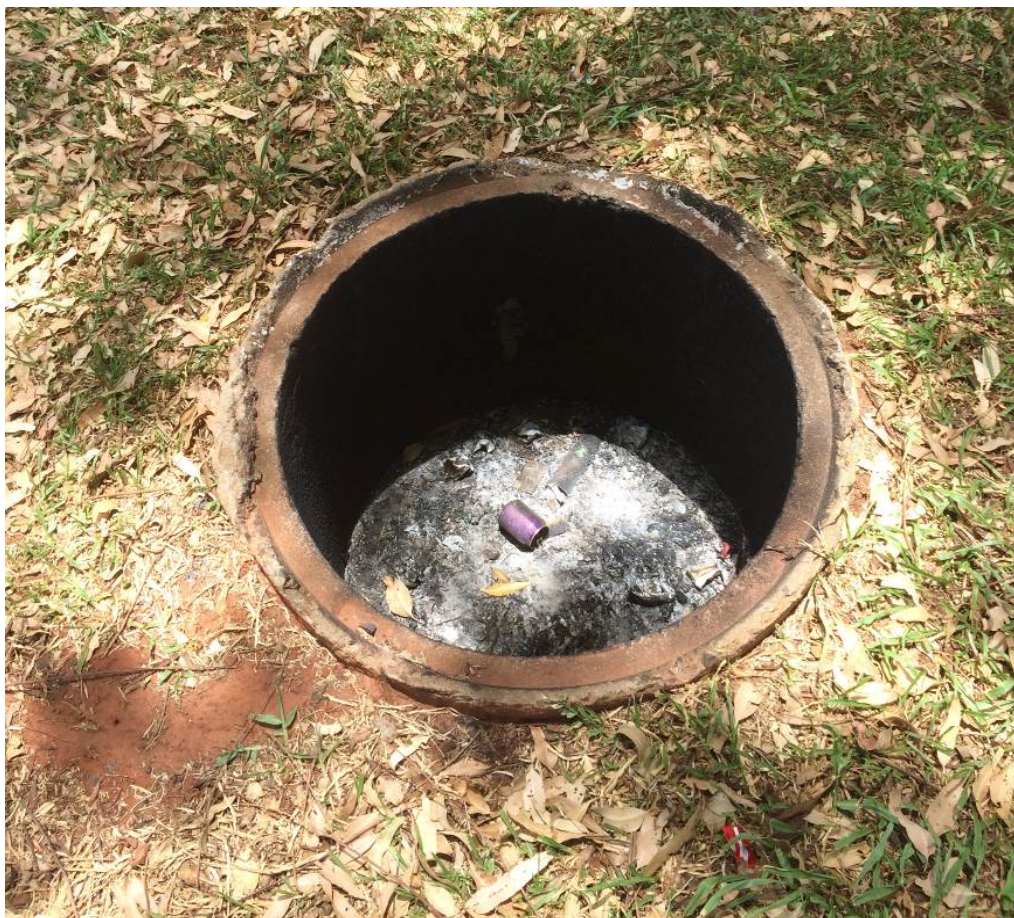
Não foram identificados passivos ambientais decorrentes de erosão e vazamentos. Entretanto, os resíduos sólidos retidos no gradeamento estão sendo enterrados e/ou queimados na própria área da ETE (Figura 5).

Figura 5: Queima de resíduos sólidos na área da ETE Tacuru, Tucuru, MS.

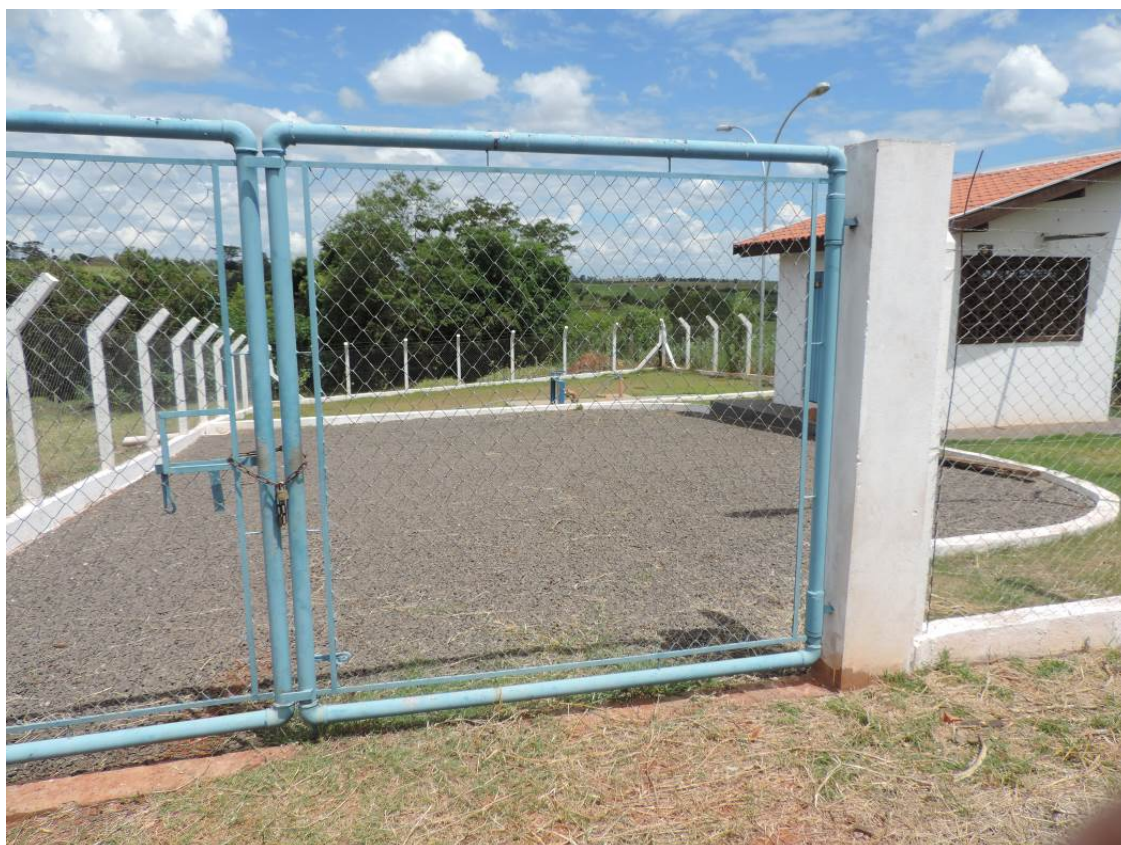
A EEEB 001 localizada no final da Rua Izadora Vilhalva, coordenadas geográficas UTM (21 K) 703.151 E / 7.384.365 S, completamente cercada por cercas de alambrado com portão e trancas para entrada de veículos (Figura 6). Não apresenta vegetação interna e nem cortina arbórea.

Figura 6: Vista geral da EEEB 001, Tacuru, MS.

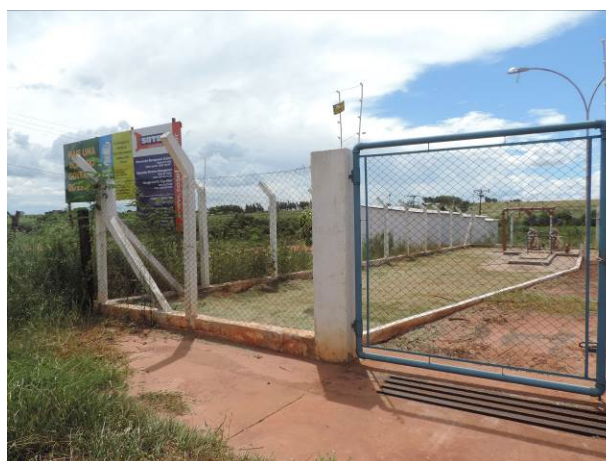
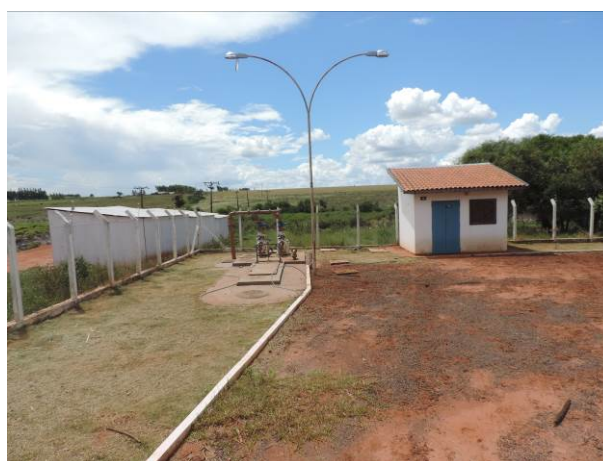
A EEEB 002 localizada no final da Rua José Marques, coordenadas geográficas UTM (21 K) 701.643 E / 7.384.717 S, completamente cercada por cercas de alambrado com portão e trancas para entrada de veículos (Figura 7). Não apresenta vegetação interna e nem cortina arbórea. Não possui informações sobre extravasor.

Figura 7: Vista geral da EEEB 002, Tacuru, MS.
