EMPRESA DE SANEAMENTO DE MATO GROSSO DO SUL S.A. - SANESUL

MODELAGEM TÉCNICA Estudos de Engenharia, Ambiental e Social

CARACTERIZAÇÃO GERAL DO MUNICÍPIO
 DIAGNÓSTICO DO SISTEMA ATUAL

Volume 17 – Camapuã

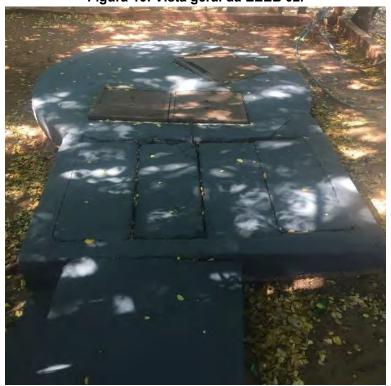
Figura 11: EEEB 02.

| | Volume útil (m³): | Não informado | |
|---|---|---|--|
| Observações: | Comprimento (m): Nao informado Construção Civil regular; Poço de Sucção regular; Ocorrência de odor regular; Tampas corroídas e quebradas; Instalações elétricas e painéis precários; Não possui iluminação; Portão e fechamento ruins; Possui ponto de água; Bombas, tubulação, válvulas e conexões em bom estado; Bomba reserva não instalada; Sem acesso para caminhões; Presença de animais dentro da área. | | |

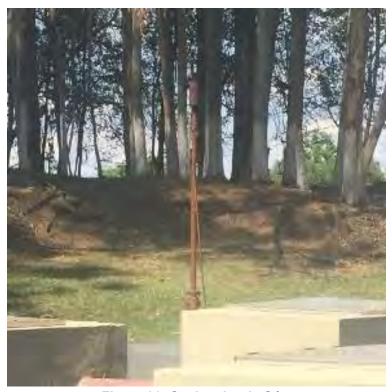
Todo gás produzido no processo é coletado e queimado através de um flare instalado no topo do RAFA, que pode ser percebido na Figura 26. Segundo informação do setor operacional da SANESUL, este equipamento funciona normalmente.

Figura 26: Queimador de Gás.

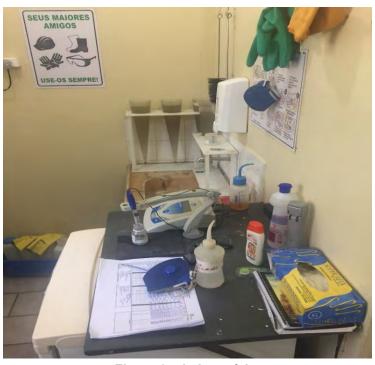
A ETE possui um prédio administrativo, que inclui um laboratório e sala administrativa, e um depósito de materiais. Ambas unidades estão em boas condições estruturais.

A figura 35 apresenta uma vista do laboratório onde são realizadas análises como pH e sólidos sedimentáveis.

Figura 35: Laboratório.

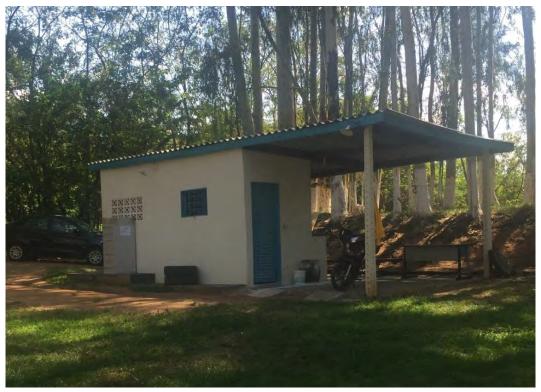
Figura 36: Depósito para materiais.
